Proyecto: "Remodelación de los Edificios de Aulas y de la UNACIFOR"

30/06/2021

Informe de Avance mes de Junio

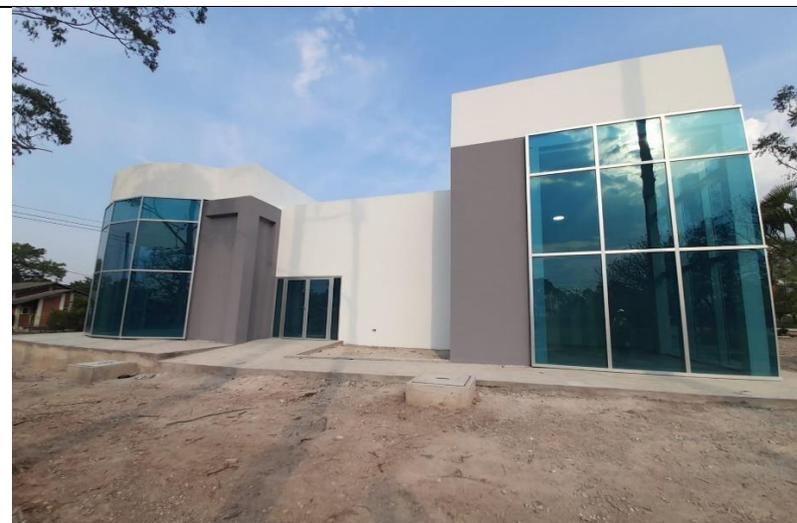
Paredes Nuevas en la
ampliación

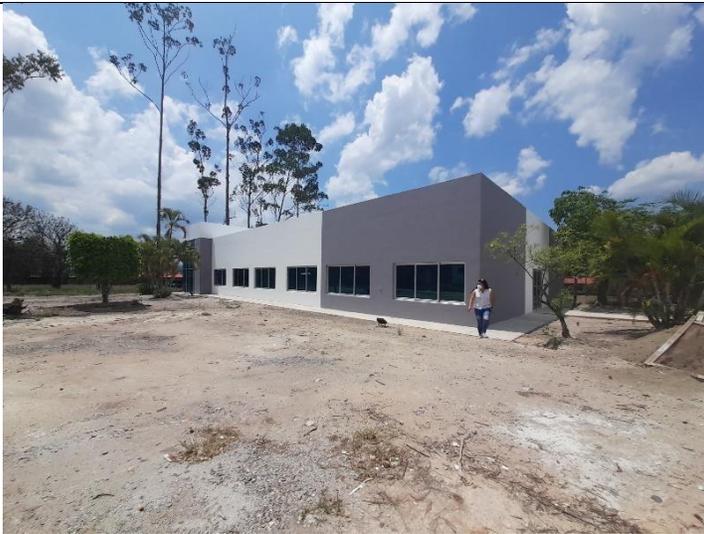
Ventanas artic blue corredizas

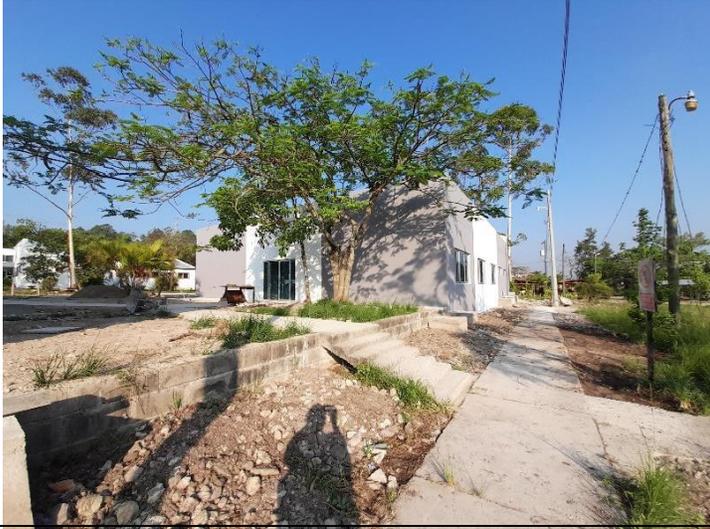
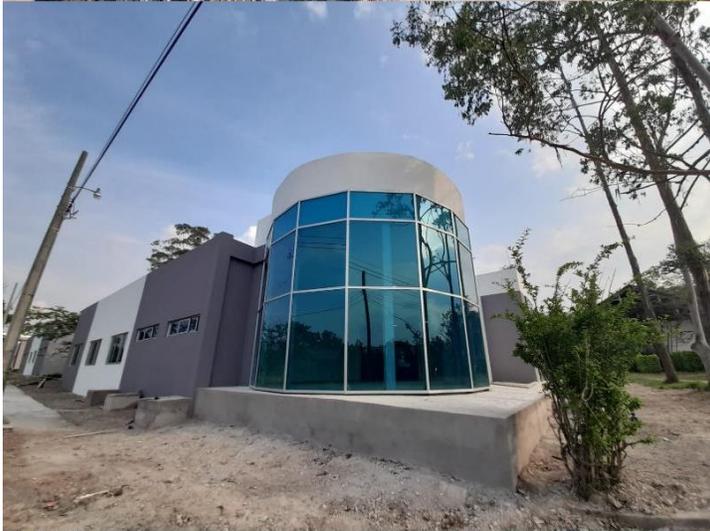
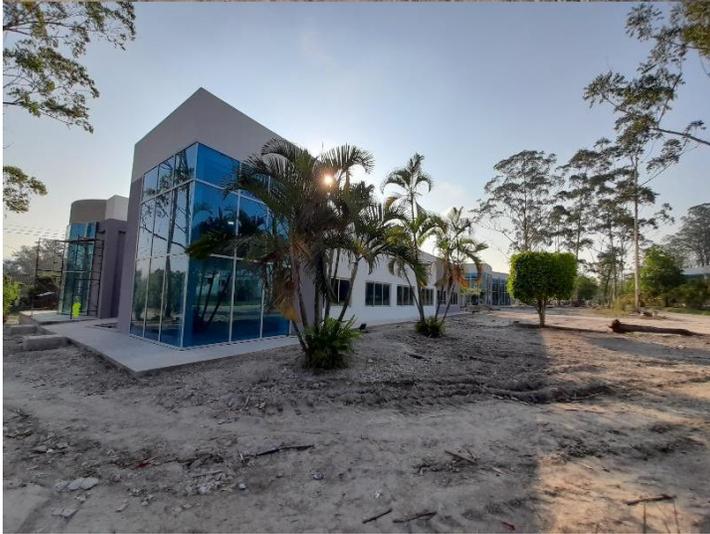
Muro cortina

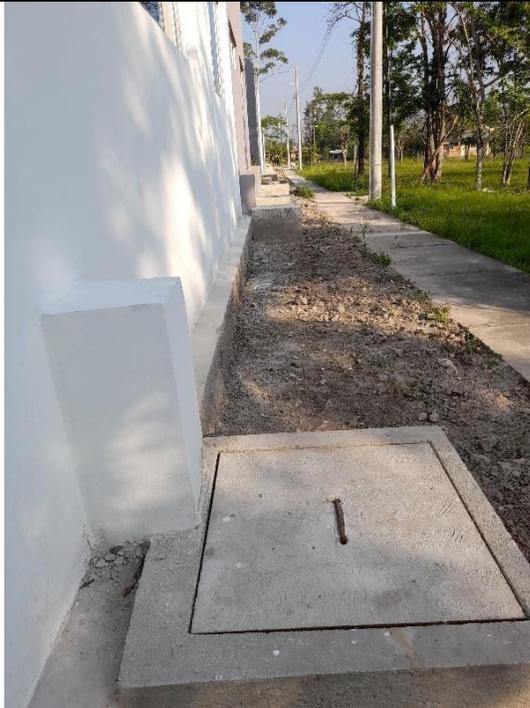
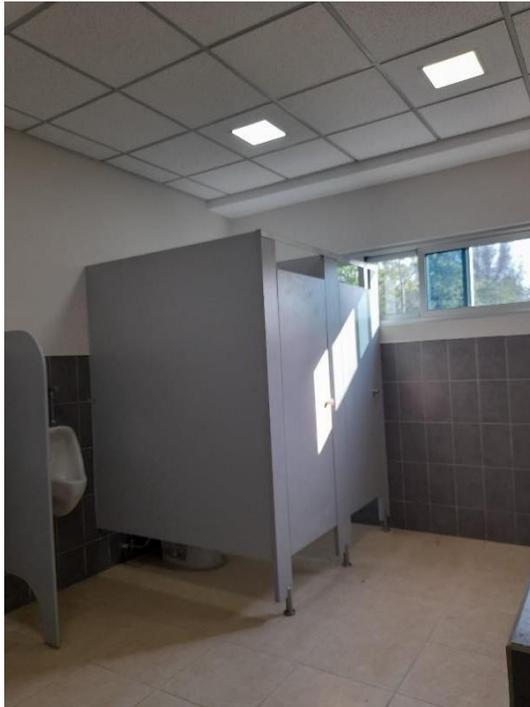
Sistema Hidrosanitario (cajas de aguas lluvias, aguas negras, válvulas, grifos, sanitarios, lavamanos)

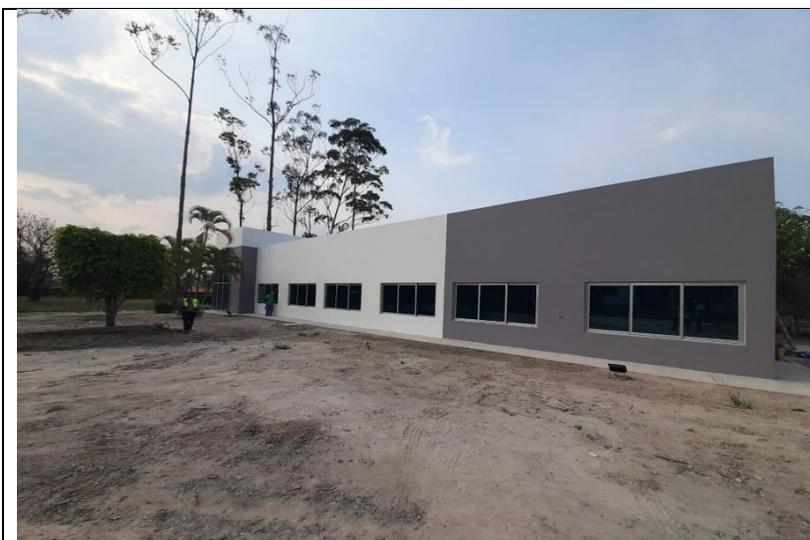
Aceras

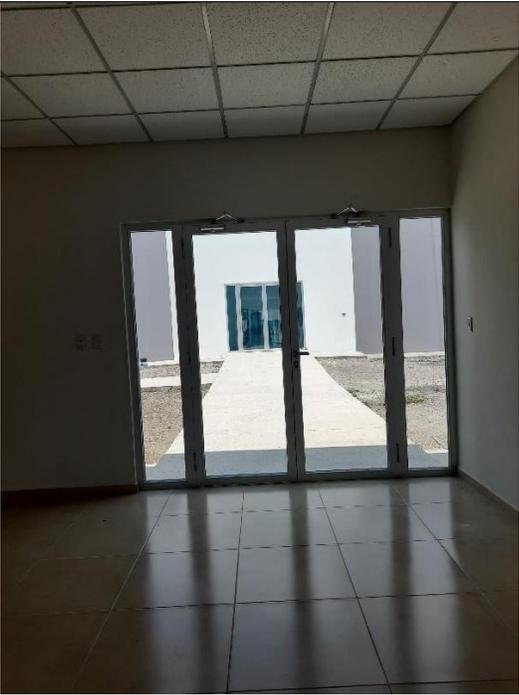
Puertas de vidrio

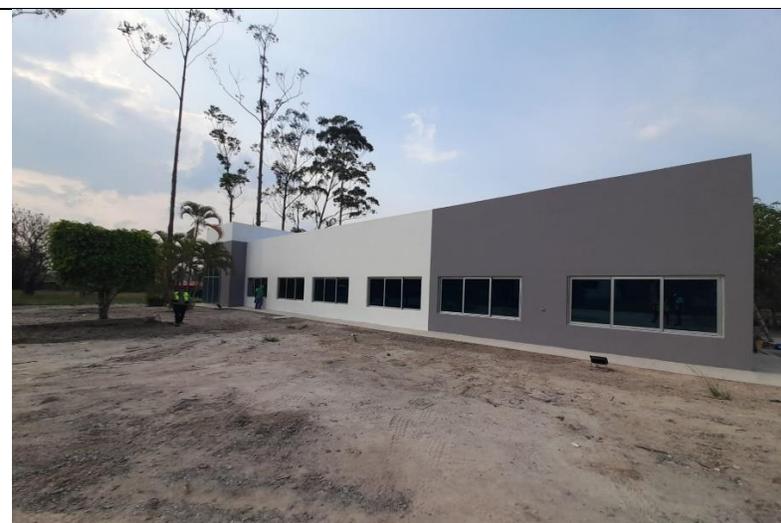
Limpieza general

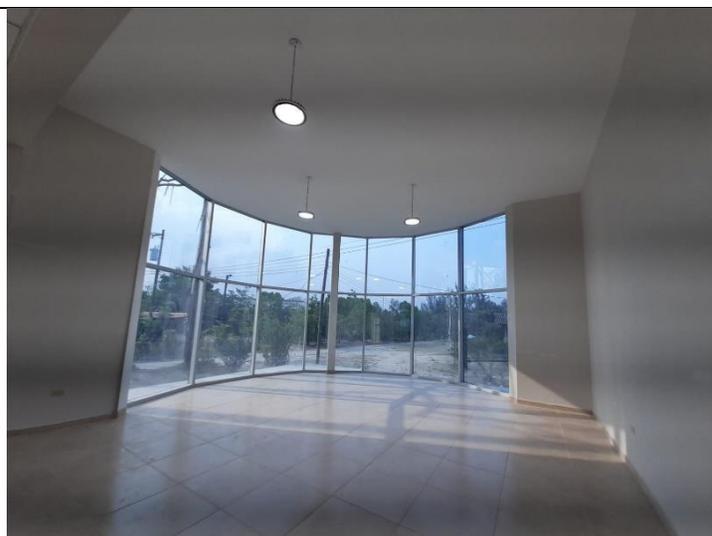
Pisos de cerámica

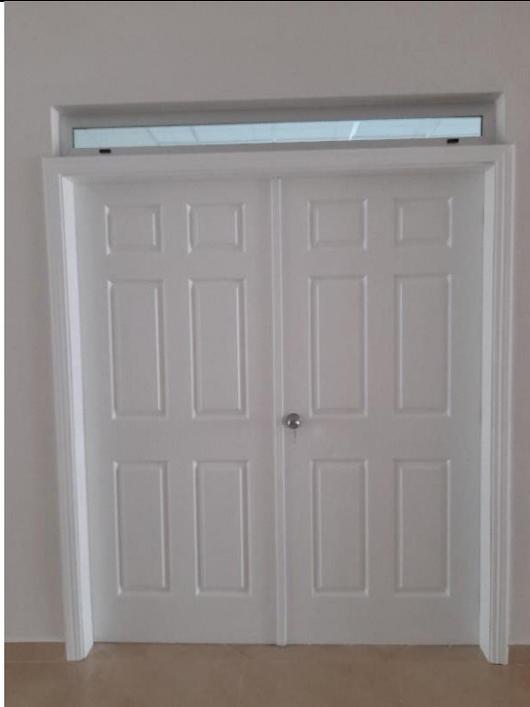
Puertas

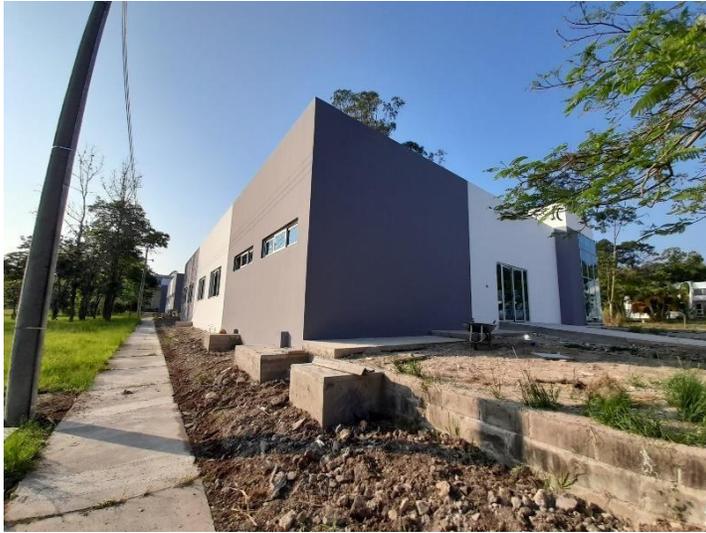
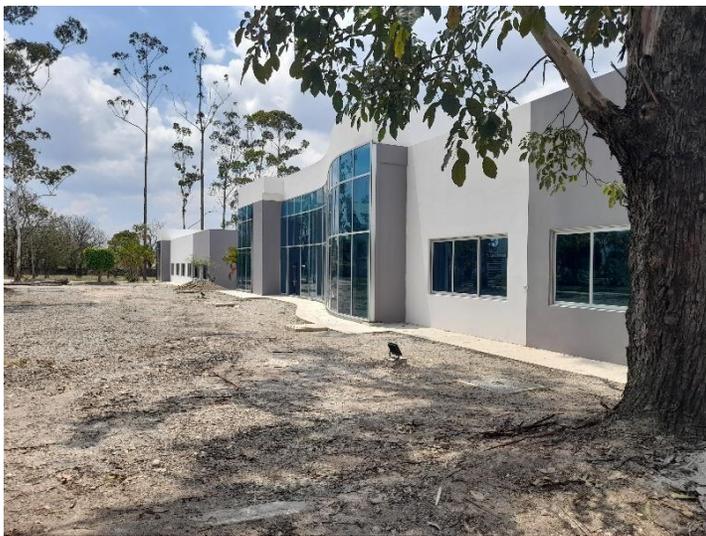
Paredes pintadas, repelladas y pulidas

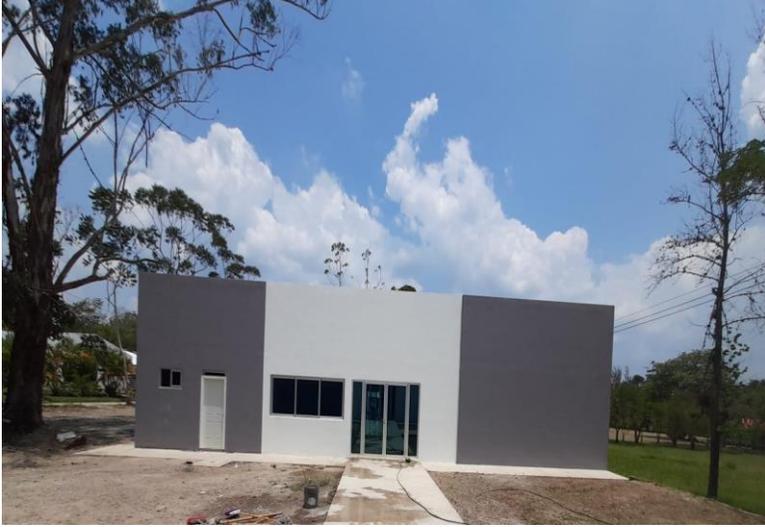
Limpieza general

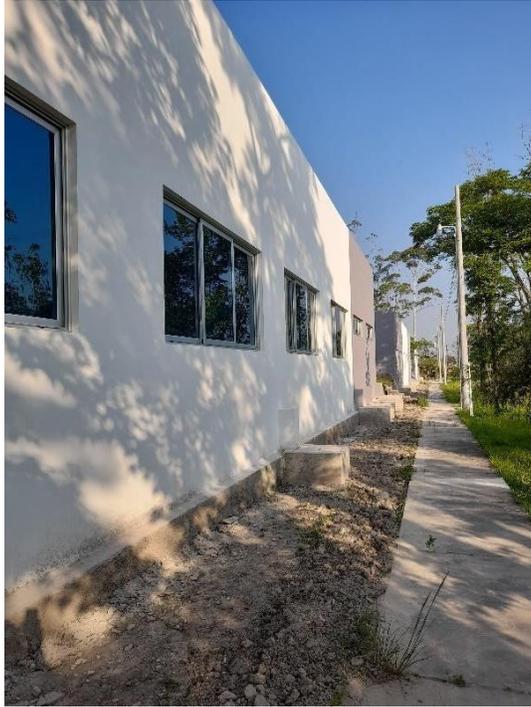
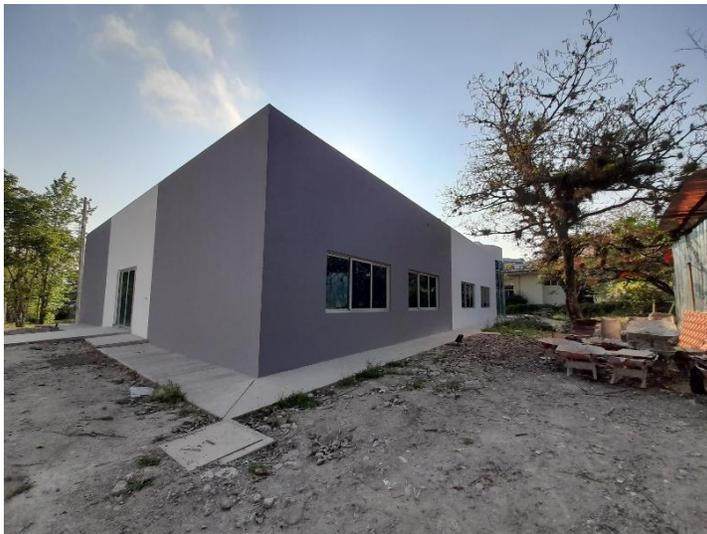
Paredes pintadas, repelladas y pulidas

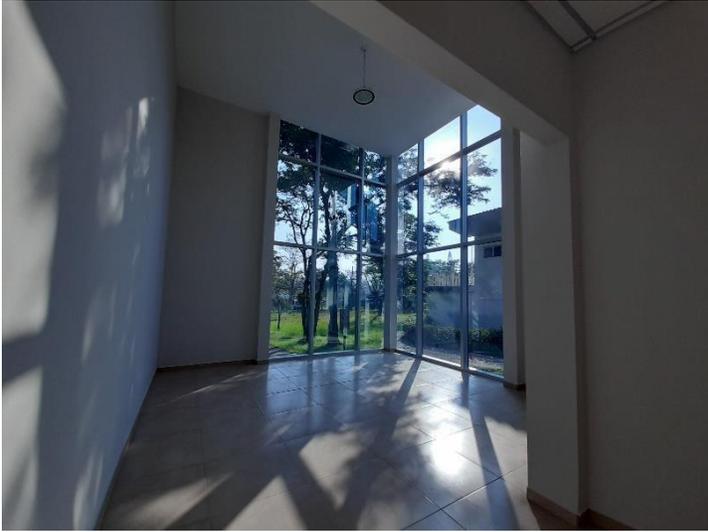
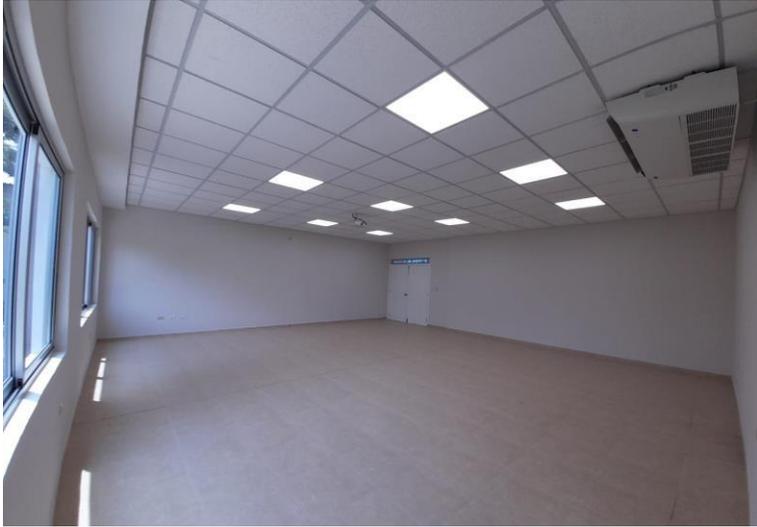
Ventanas artic blue corredizas

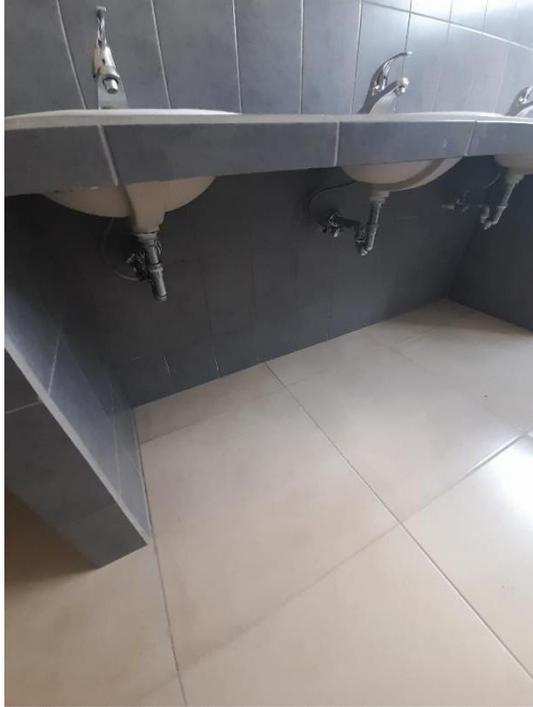
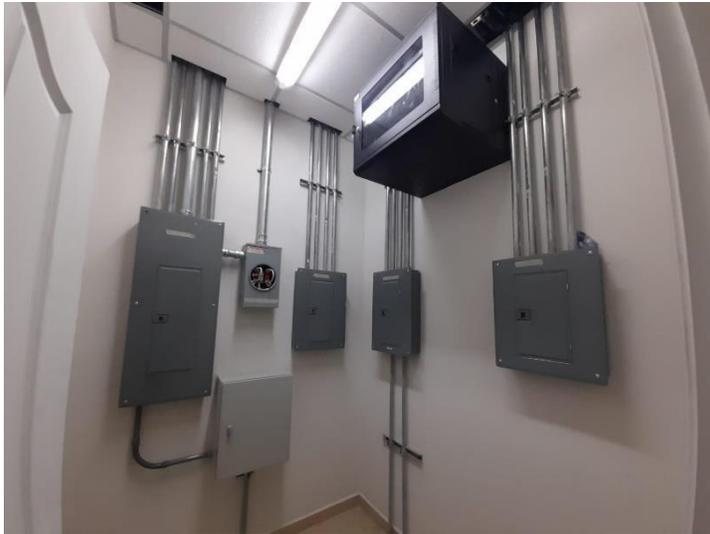
Sistema Eléctrico (poste y
acometidas, panel, luminarias,
aires)

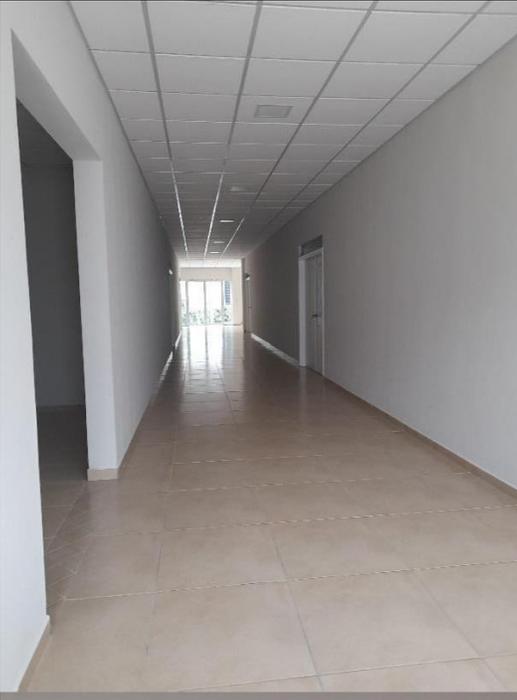
<p>Cielo Falso</p>

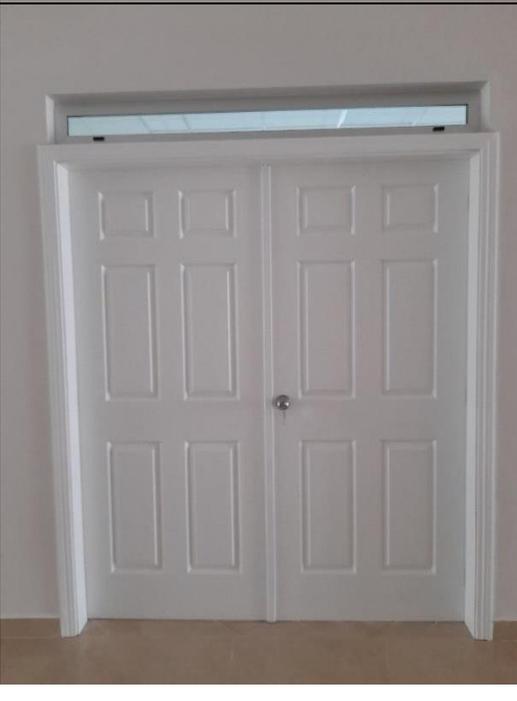
<p>Puertas</p>
