## Proyecto: "Remodelación de los Edificios de Aulas y de la UNACIFOR"

30/05/2021

### Informe de Avance mes de Mayo

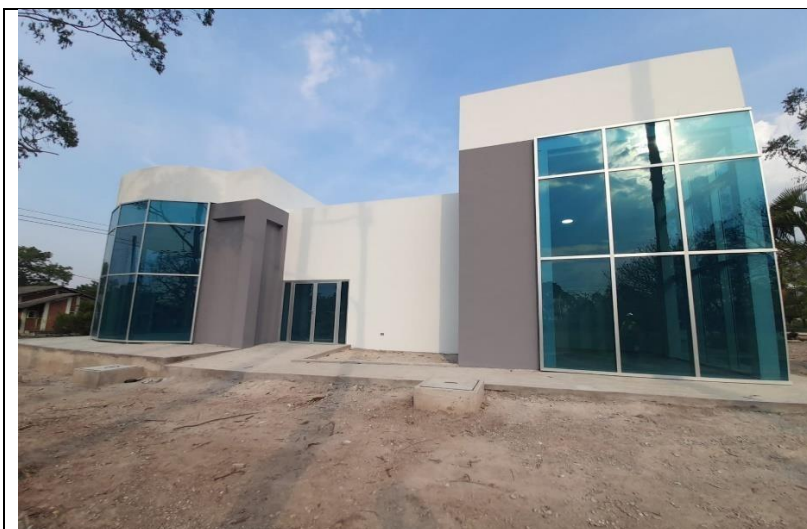
Paredes Nuevas en la  
ampliación

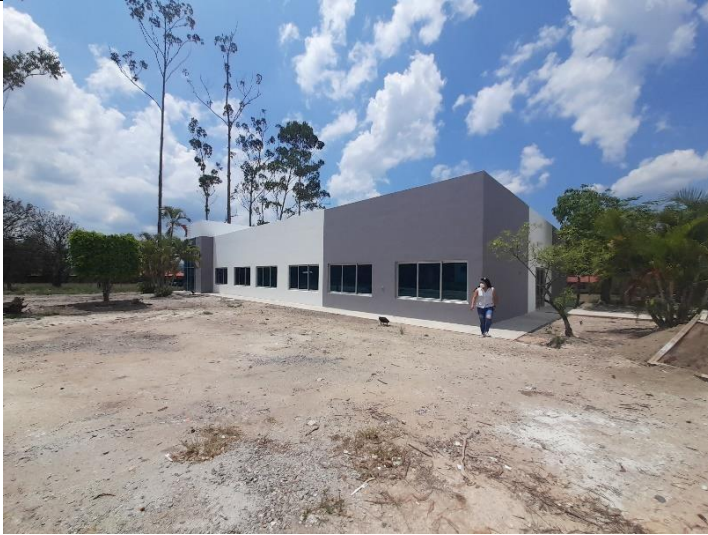
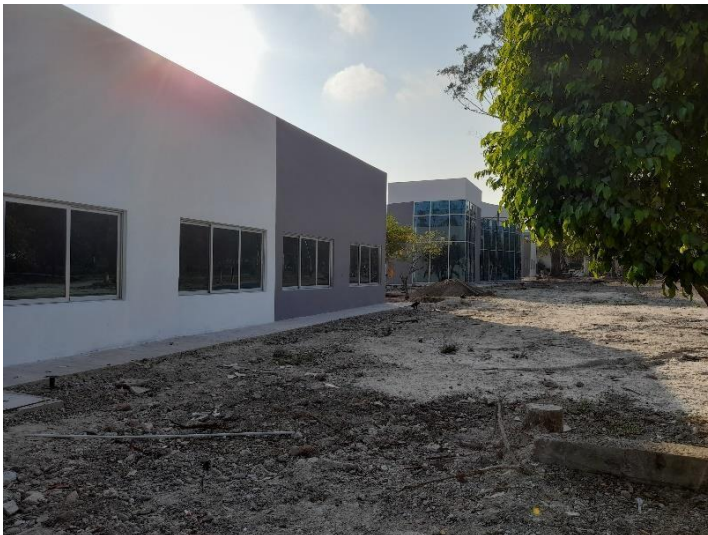
Ventanas artic blue corredizas

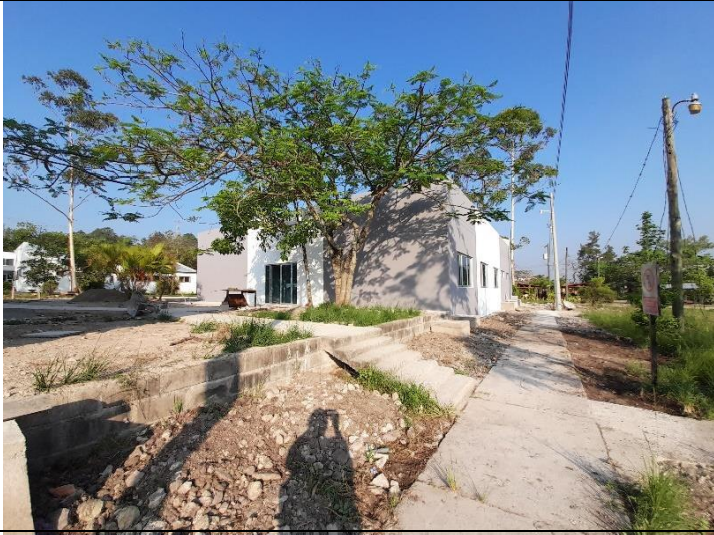
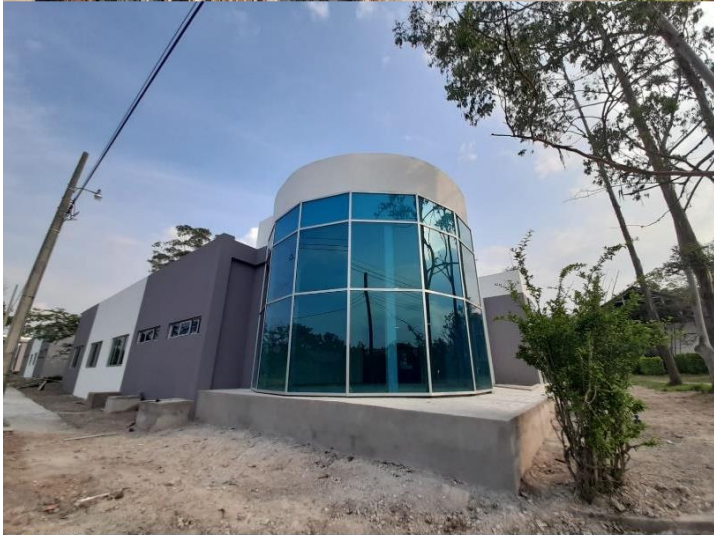
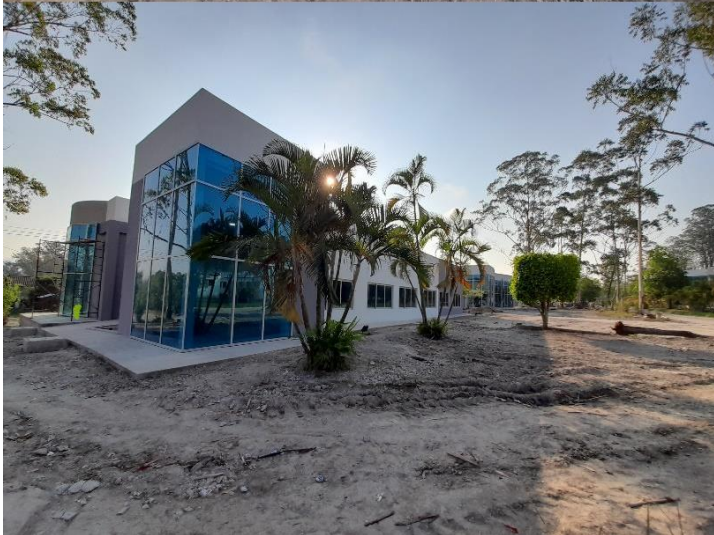
Muro cortina

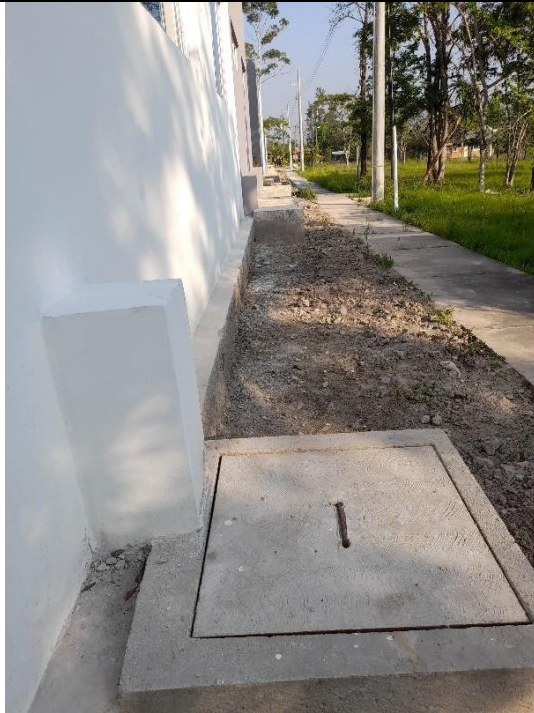
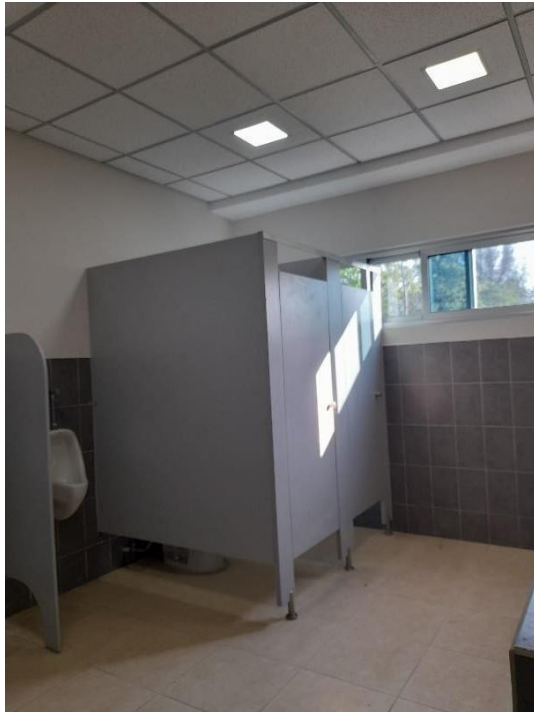
Sistema Hidrosanitario (cajas de aguas lluvias, aguas negras, válvulas, grifos, sanitarios, lavamanos)

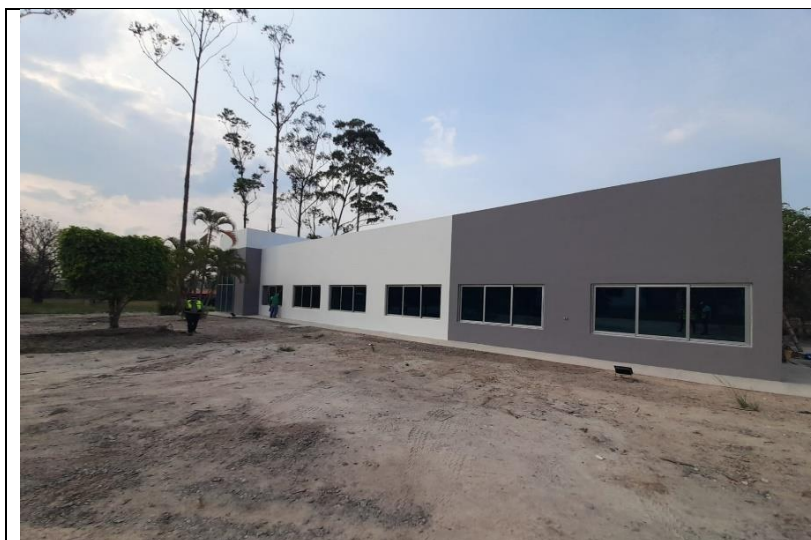
Aceras

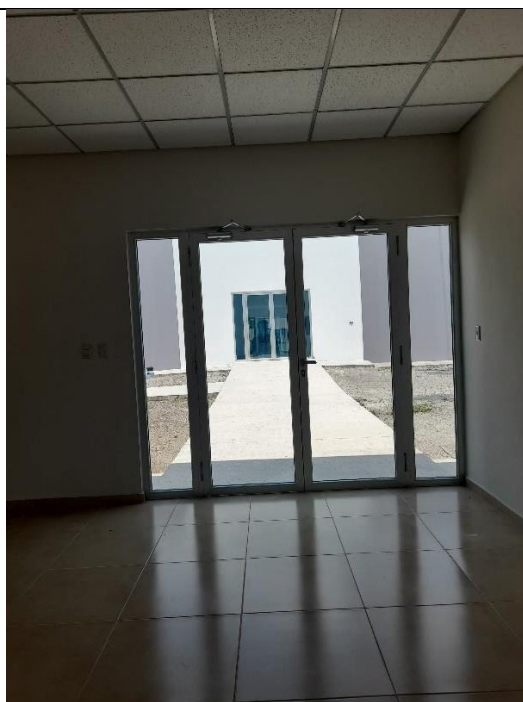
Puertas de vidrio

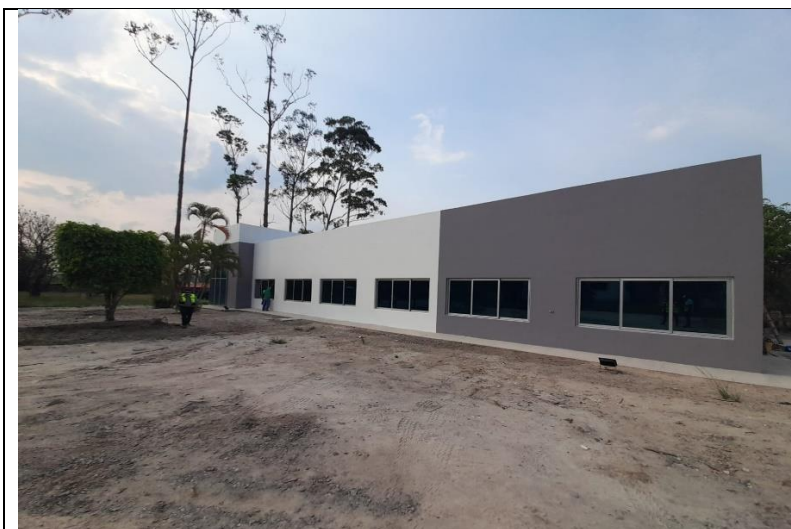
Limpieza general

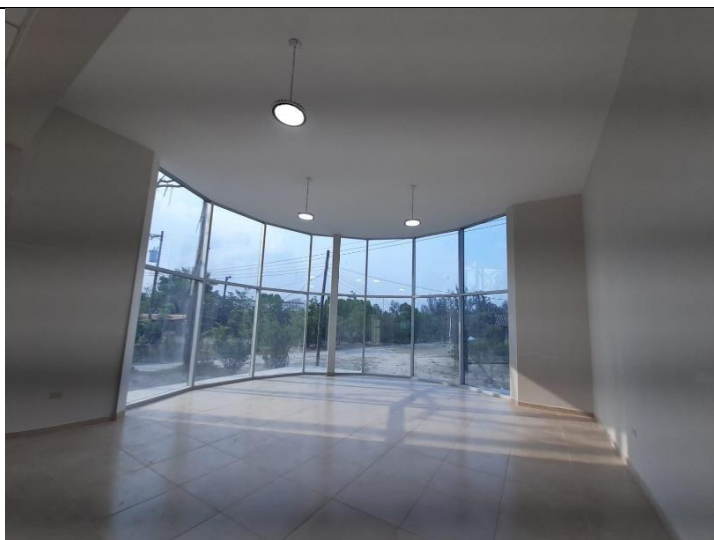
Pisos de cerámica

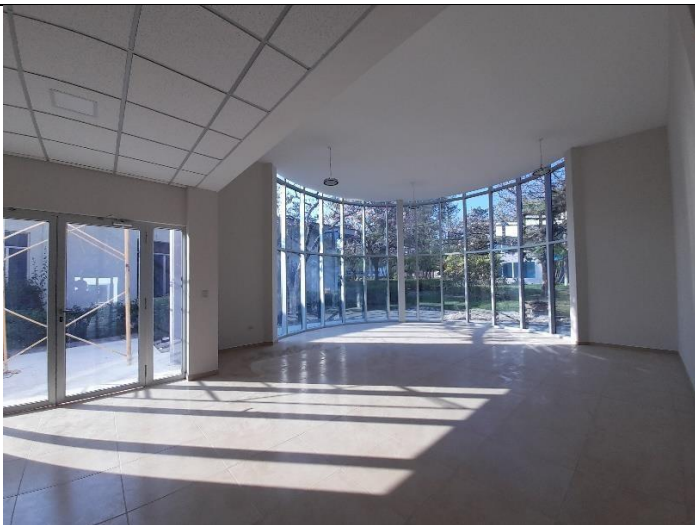
Cielo Falso

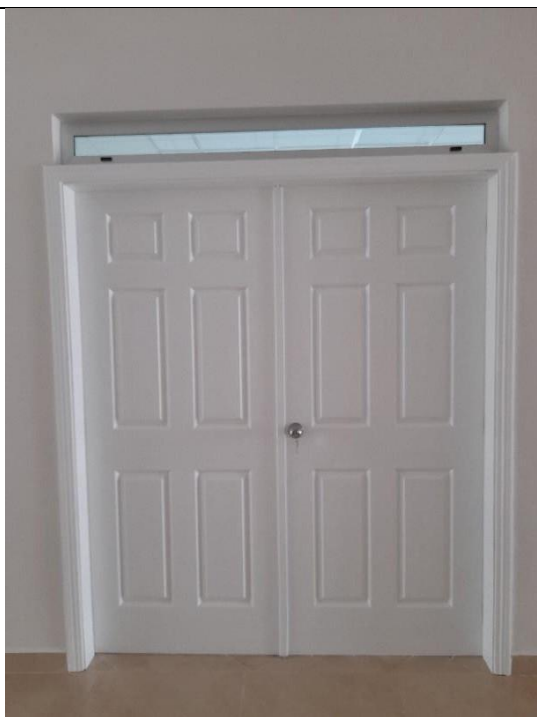
Puertas

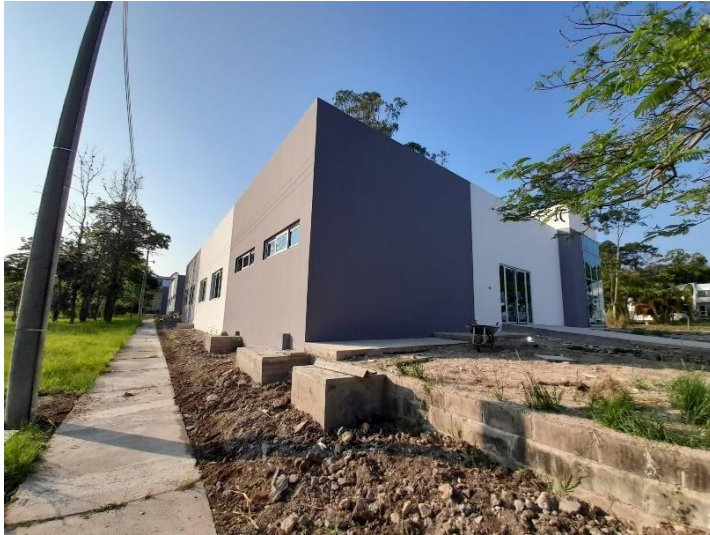
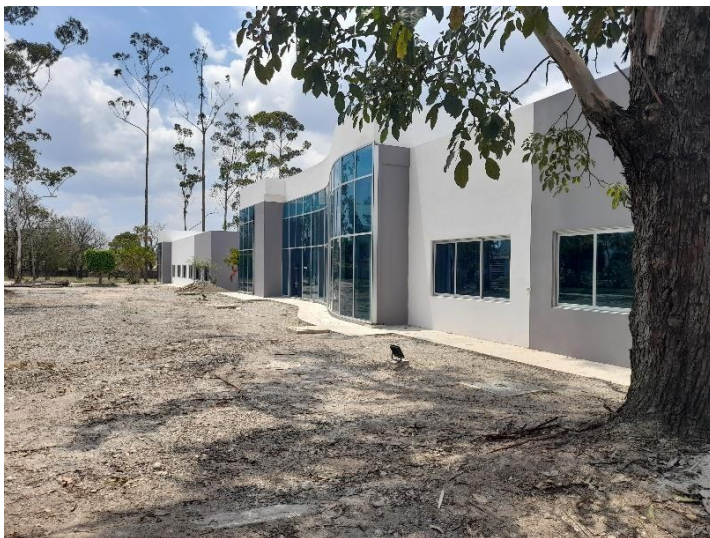
Paredes pintadas, repelladas y pulidas

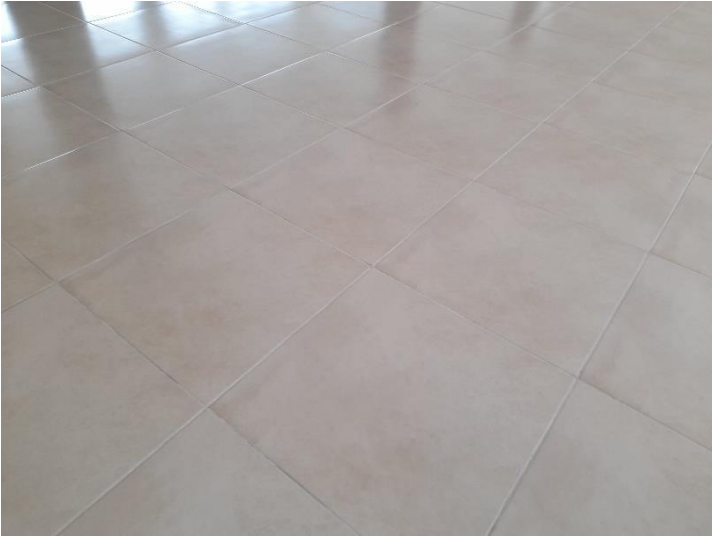
| | <p>Pisos de cerámica</p> |

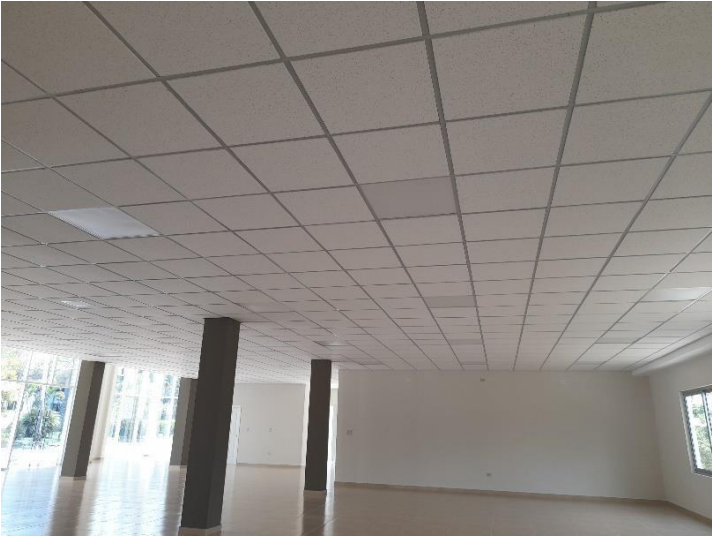
| | <p>Cielo Falso</p> |

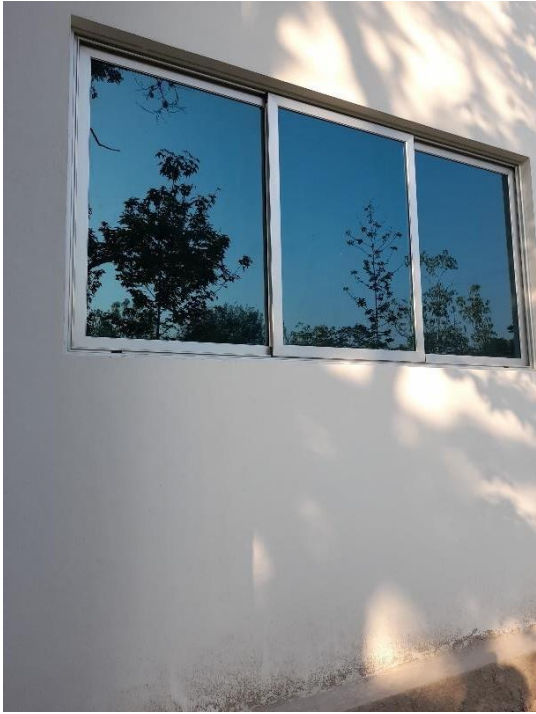
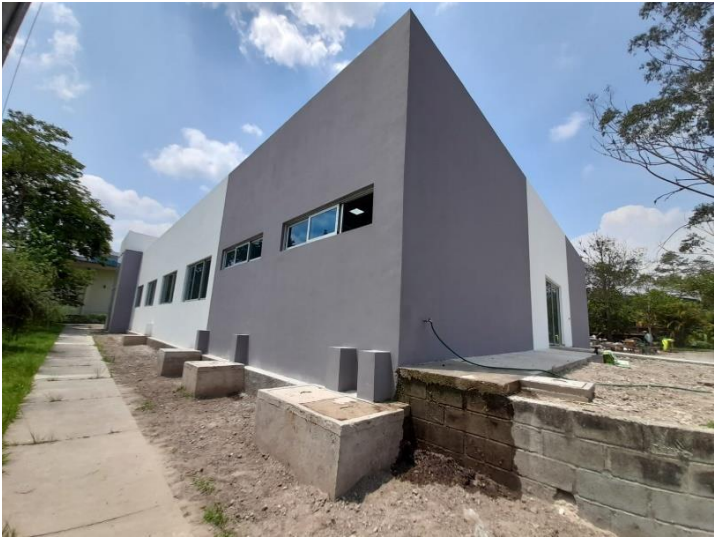
| <br> | <p>Ventanas artic blue corredizas</p> |

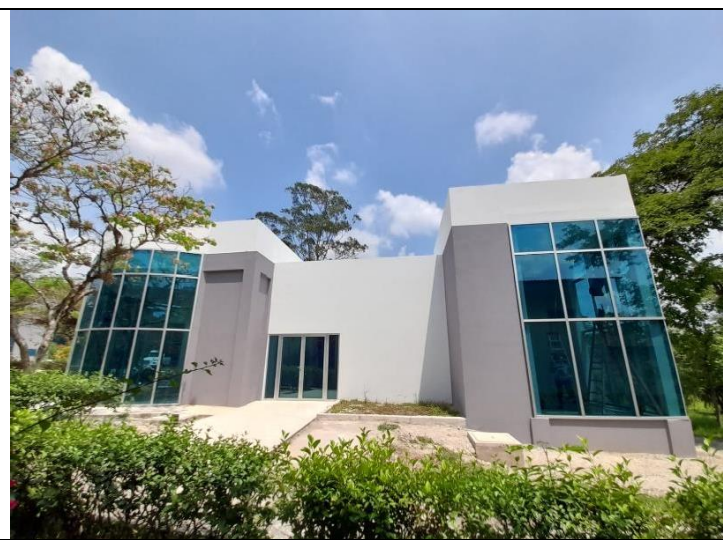
| | <p>Puertas de vidrio</p> |

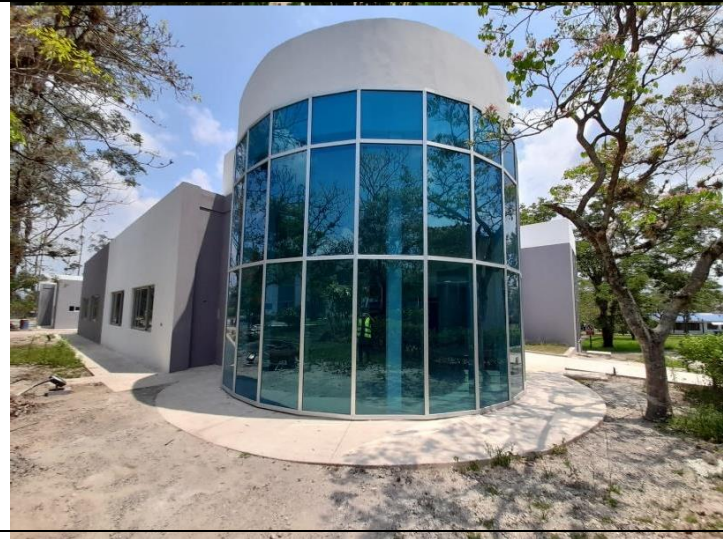
| | <p>Limpieza general</p> |

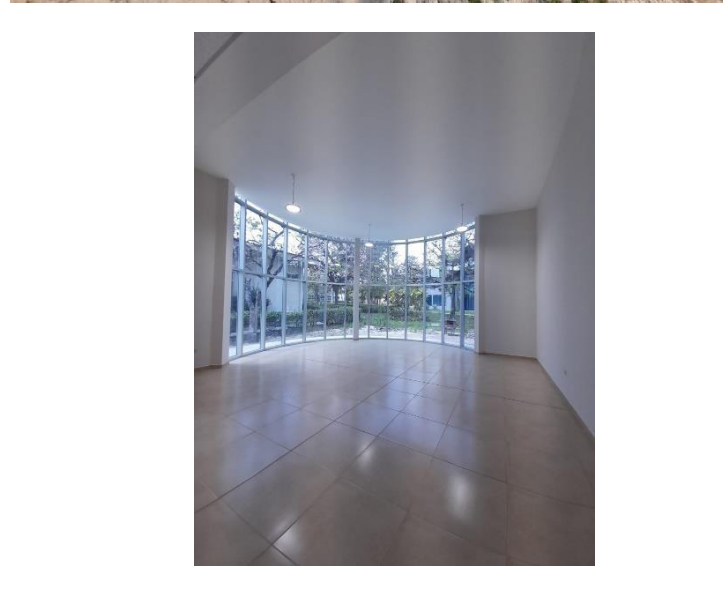
| | <p>Pisos de cerámica</p> |

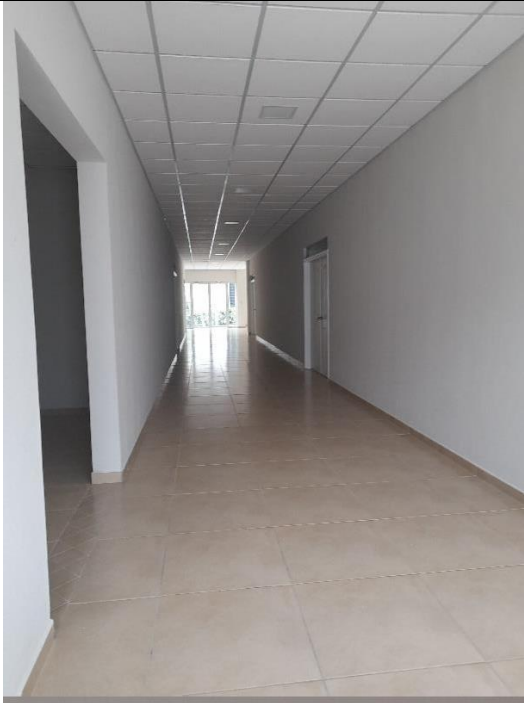
| | | Cielo Falso |
