# Universidad Nacional de Ciencias Forestales

RECONSTRUCCION PUENTE HAMACA, PERIODO 2021

INFORME DE TRANSPARENCIA MES DE OCTUBRE 2021

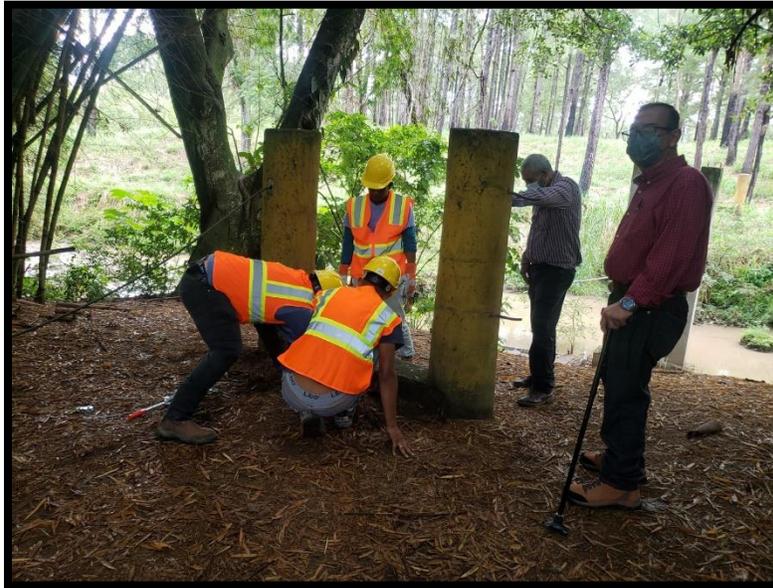
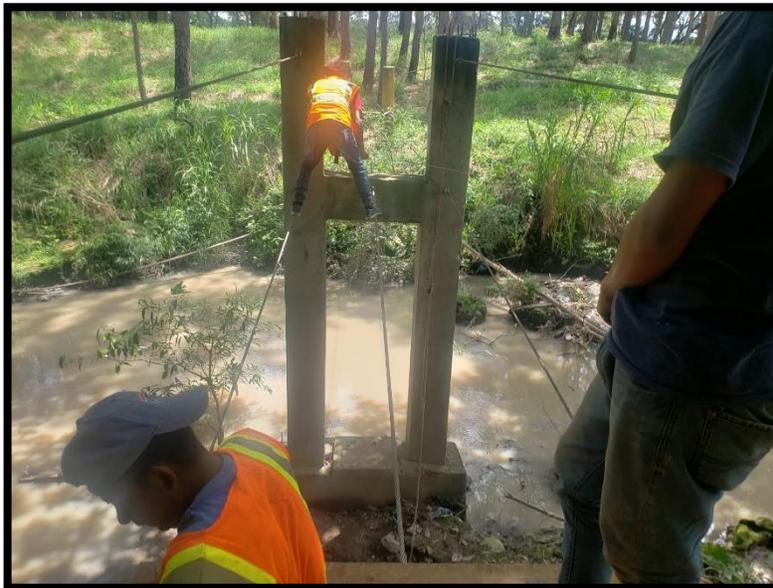
- Tensado de cable acerado de 1/2".

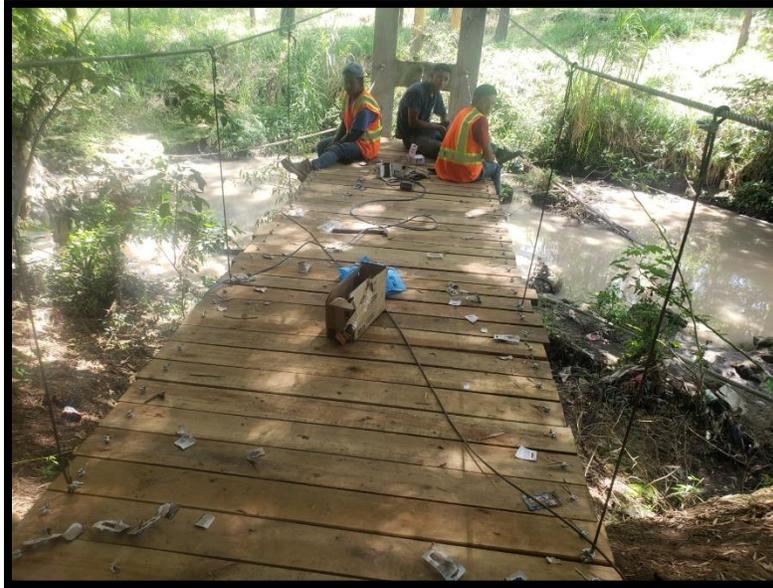
- Colocación de madera de 2"x6" sobre cable acerado de 1/2" en laterales y de 5/8" central, anclado con grapas aceradas para una mejor fijación.

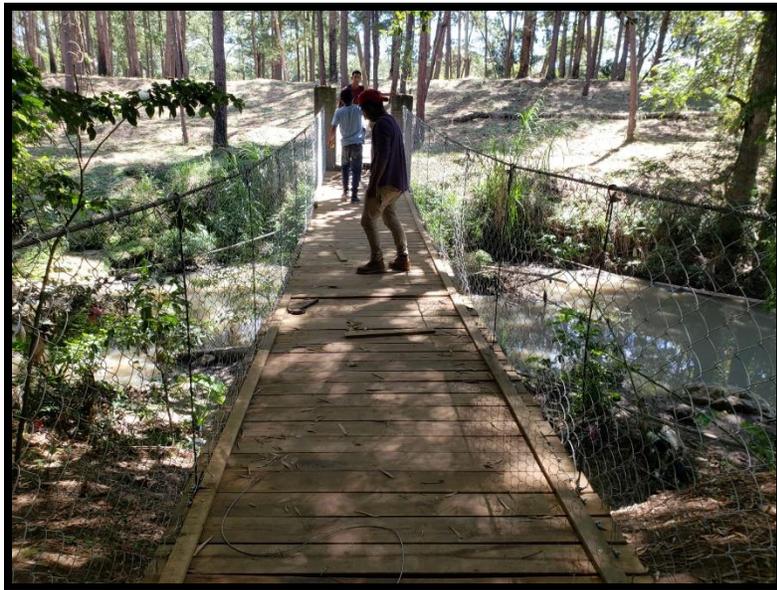
- Colocación de malla ciclón de 4ft y madera de 1"x3" en laterales.
