**MUNICIPALIDAD DE ILAMA
DEPARTAMENTO DE SANTA BÁRBARA
HONDURAS, C.A**

INFORME DE SUPERVISION DE PROYECTOS

FEBRERO 2022

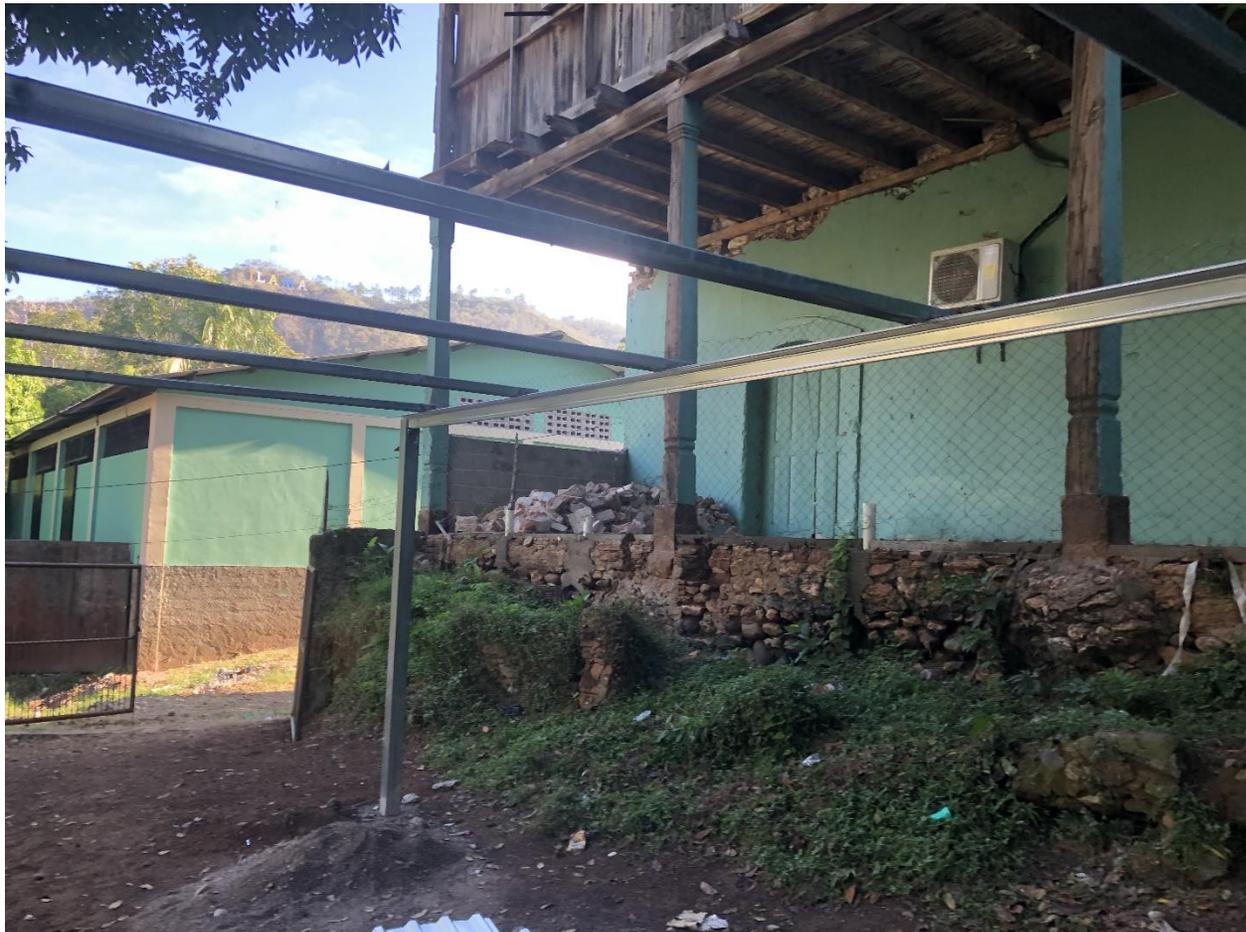
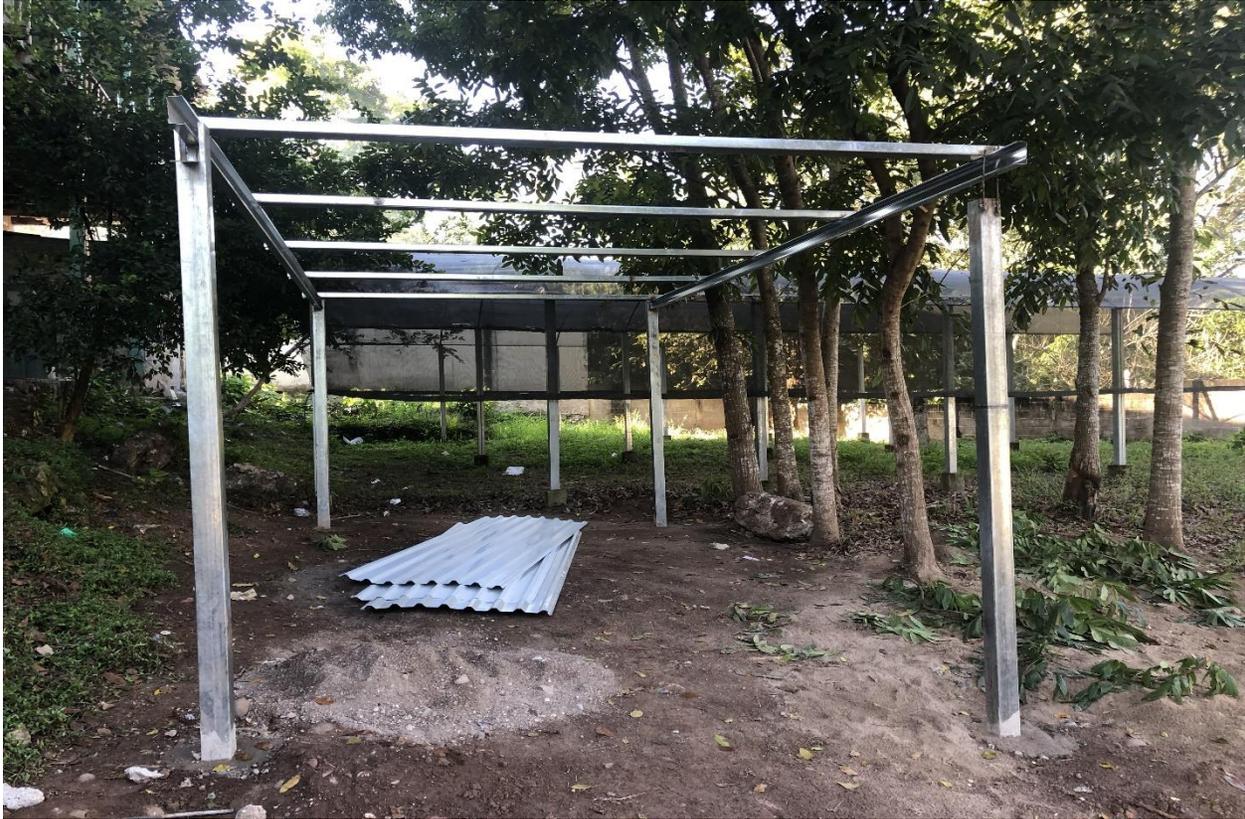
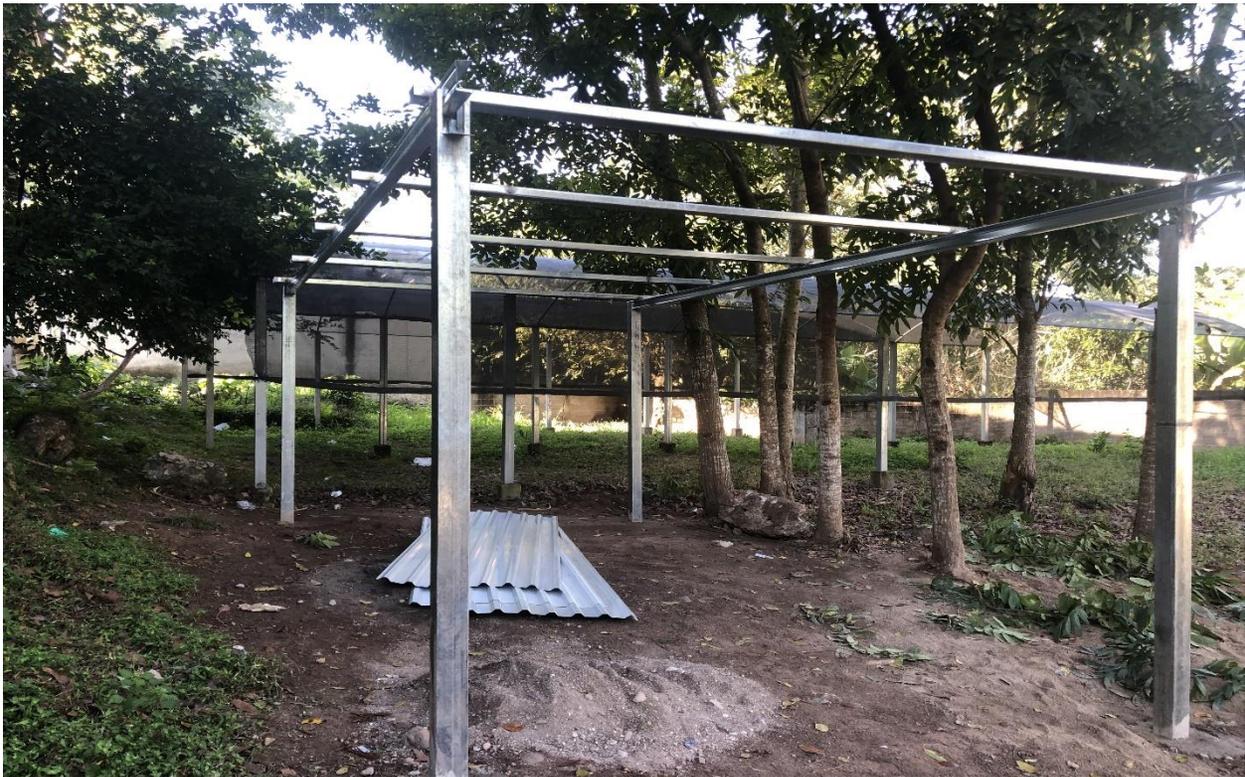
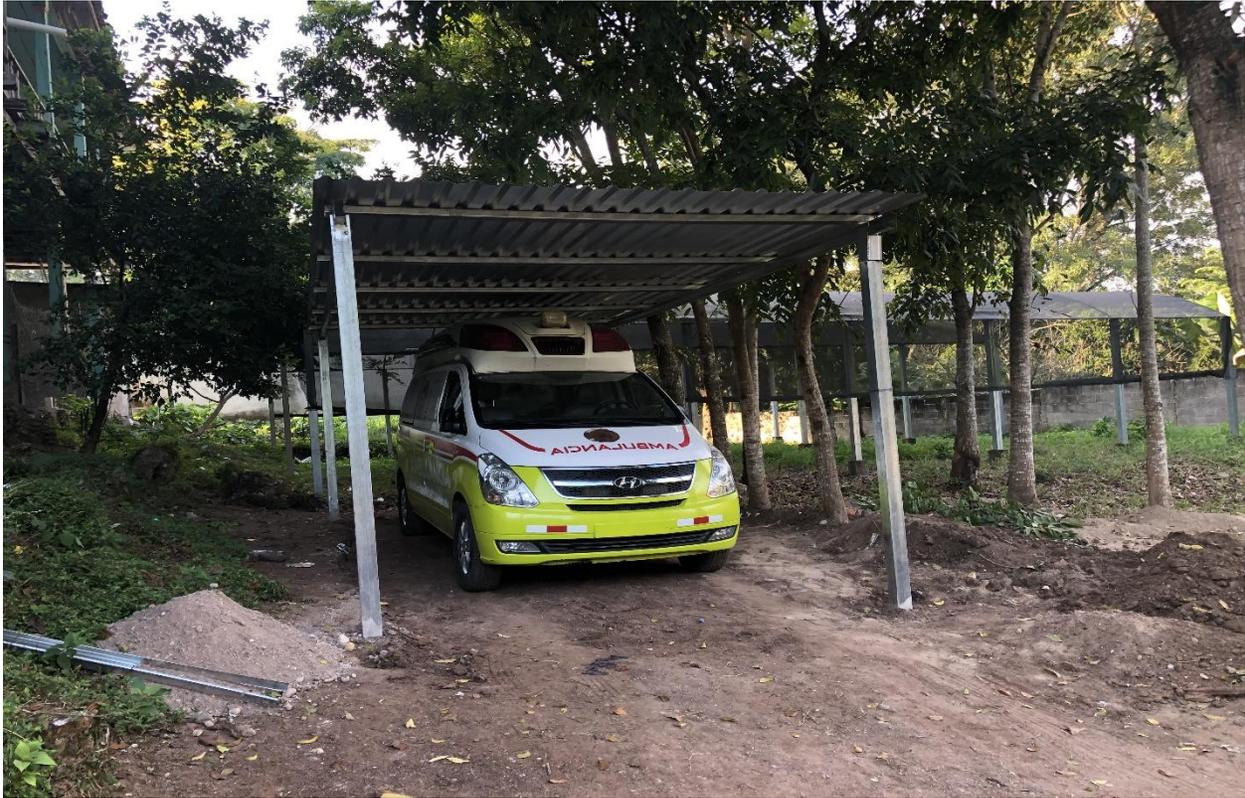
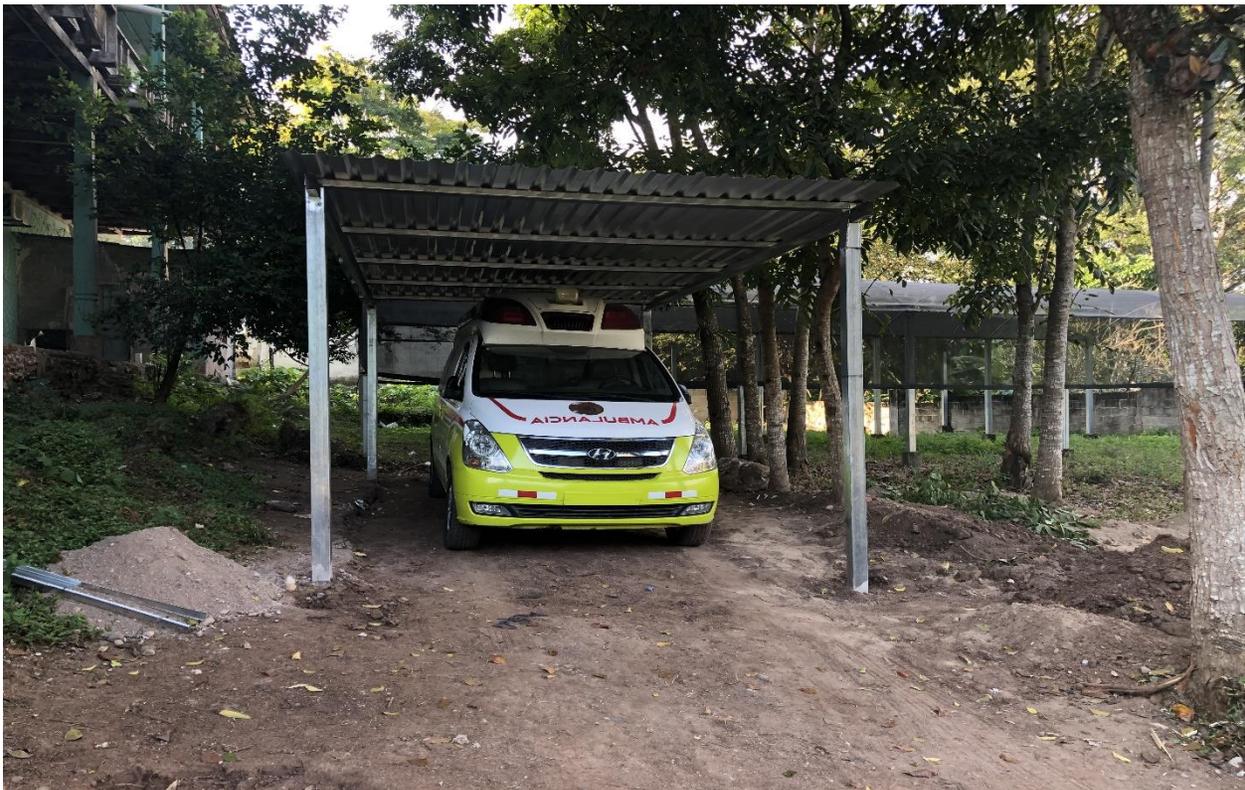
I. CONSTRUCCION DE TECHO PARA PARQUEO DE AMBULANCIA.

Se realizó la construcción de un área techada la cual servirá para parqueo de la Ambulancia Municipal, esta fue construida en la parte posterior del Edificio Municipal, con el objetivo de cuidar la misma del sol y la lluvia, la estructura fue construida con parales de tubo Estructural cuadrado de 4"x4" galvanizado, canaleta de 2"x4" legitima como clavador y lamina de aluzinc calibre 26.

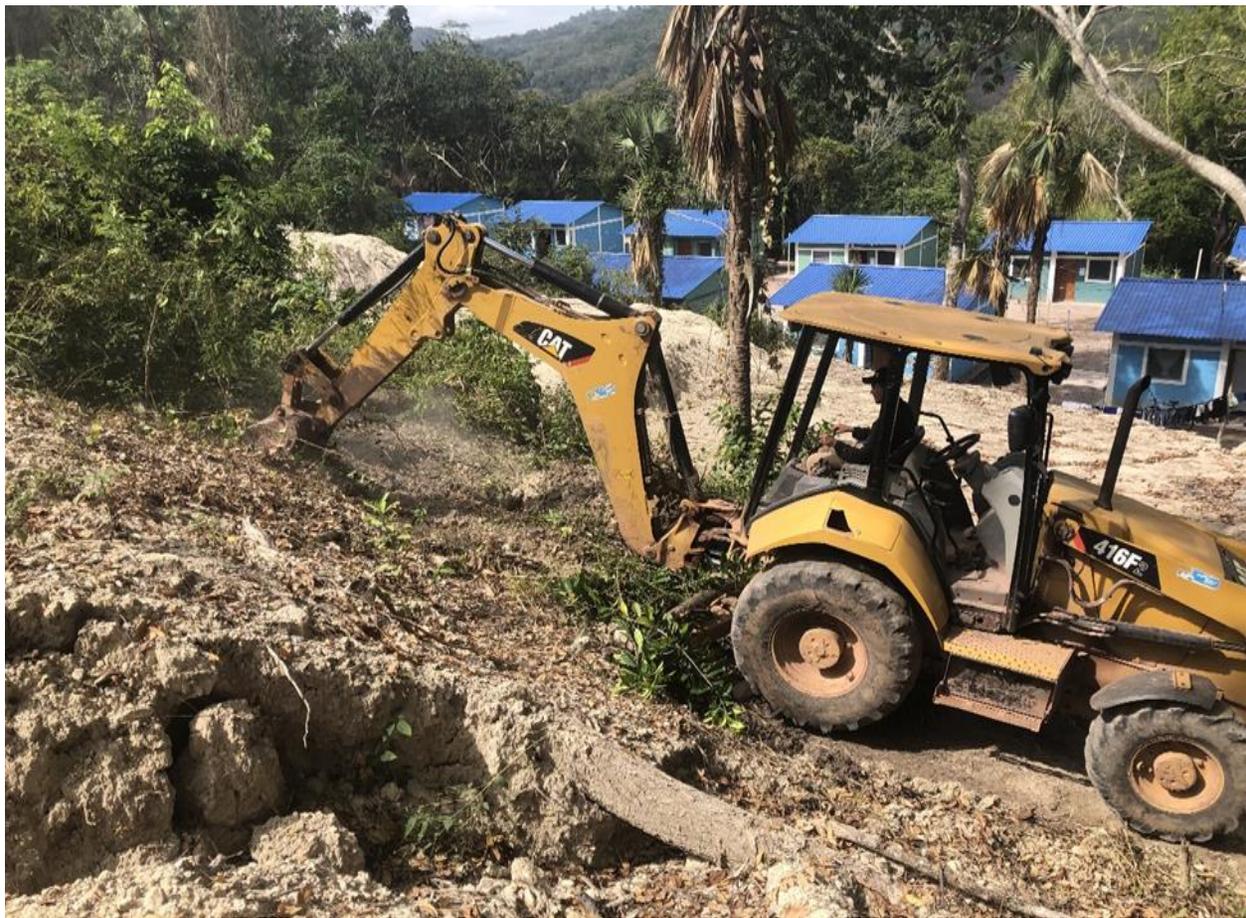
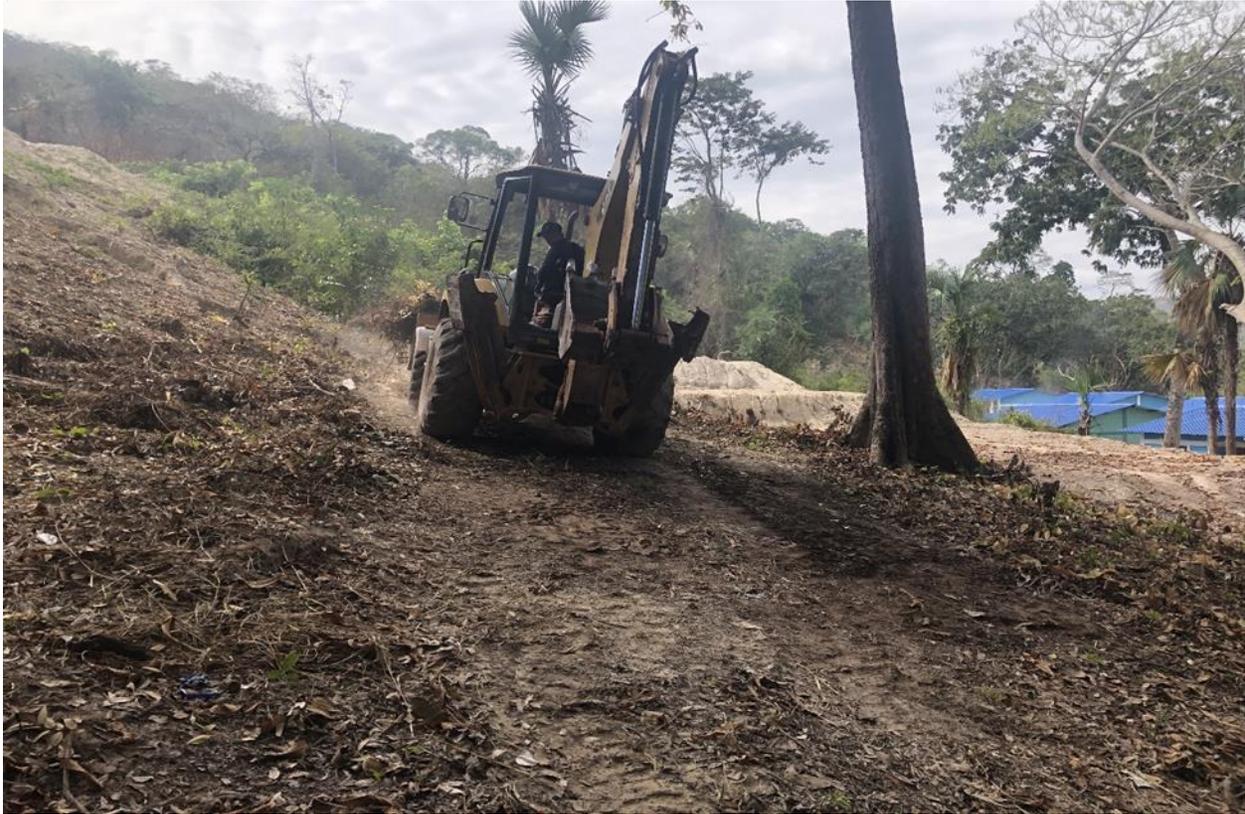
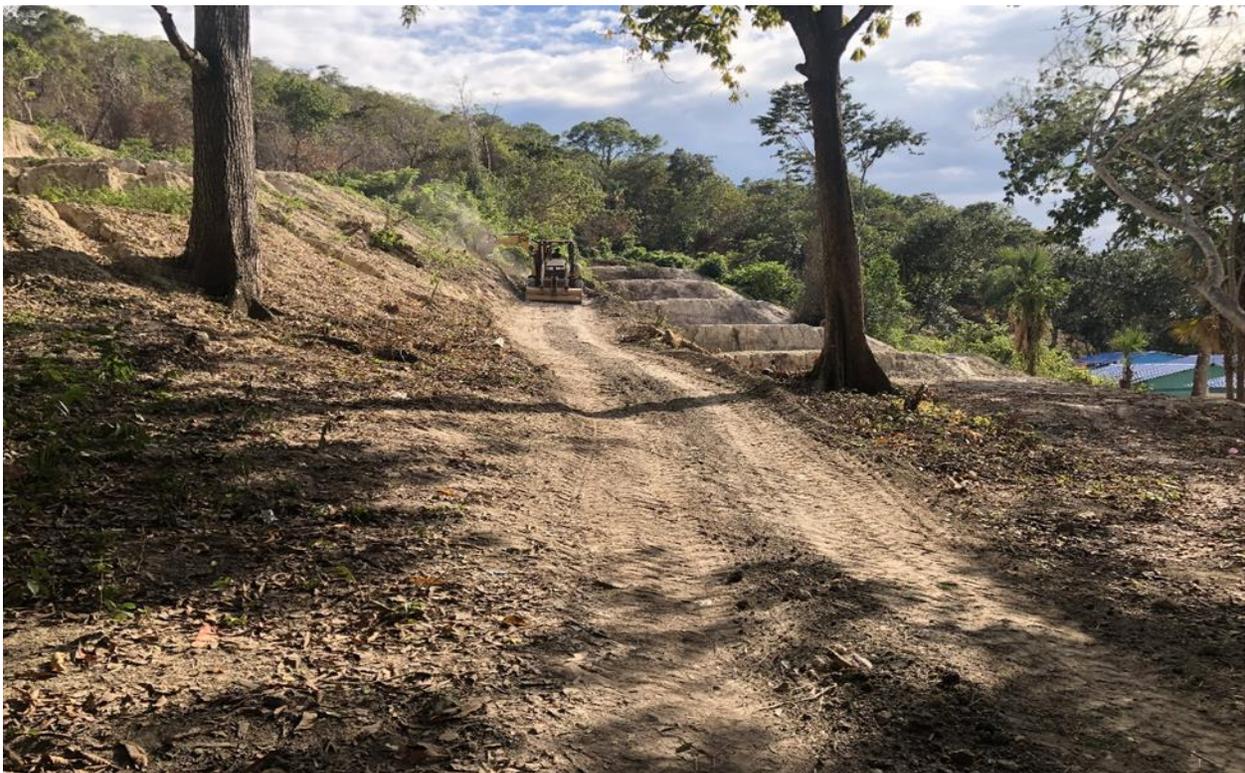
II. APERTURA DE CALLE EN URBANIZACION BOSQUES DE SANTA LUCIA.

Este trabajo consistió en la excavación de 110.20 m³ de material tipo I, considerado suelo de roca tipo sedimentario que no requieren el uso explosivo, dicho trabajo se realizó utilizando Retroexcavadora, se retiró una capa vegetal de aproximadamente 30 centímetros, entre maleza y arboles pequeños, se hizo un corte 50 centímetros de espesor una distancia aproximada de 60 metros, el material de desperdicio fue acarreado por la retroexcavadora a la misma distancia, en un lugar dentro del terreno..

El propósito de la excavación fue realizar una apertura de calle de aproximadamente 4 metros de ancho, en un área donde se encuentra lotificado y ya construido los planteles, que servirán para construir 3 viviendas en convenio con Aldea Global..

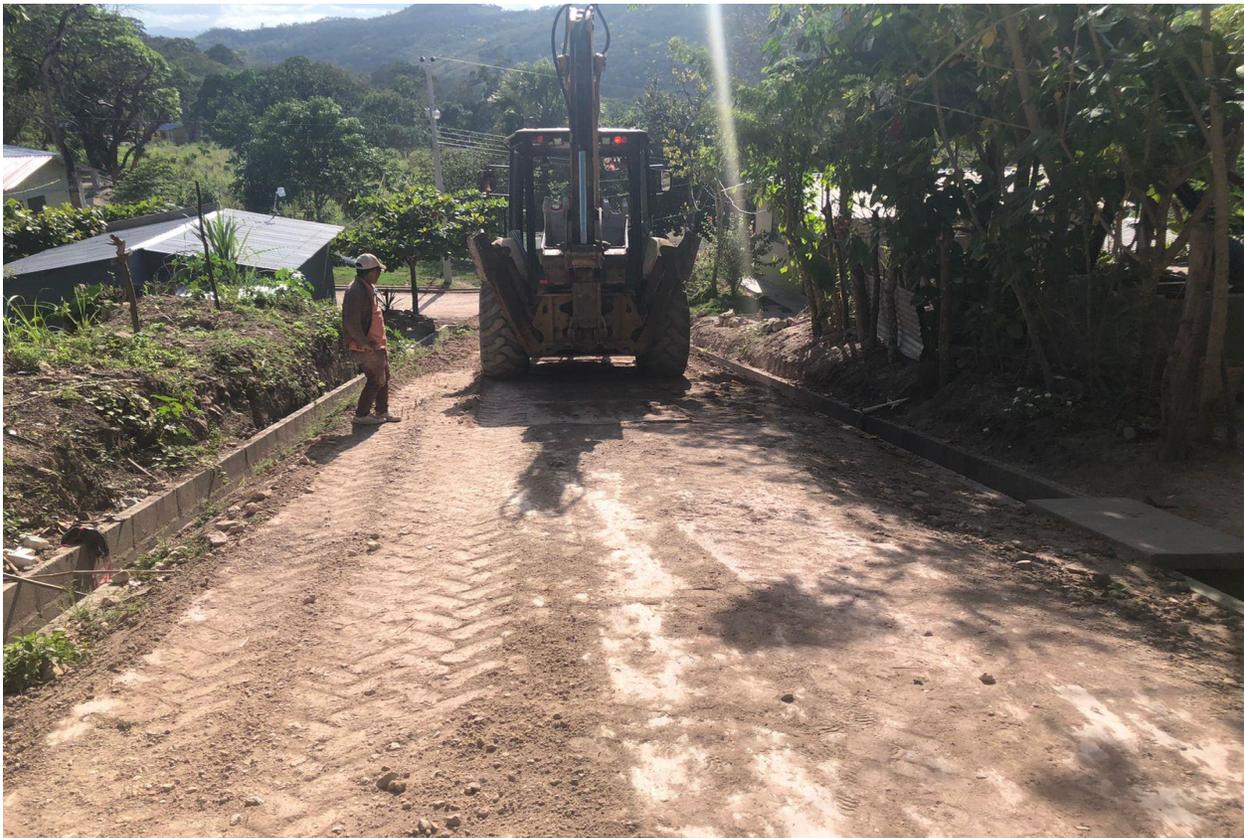
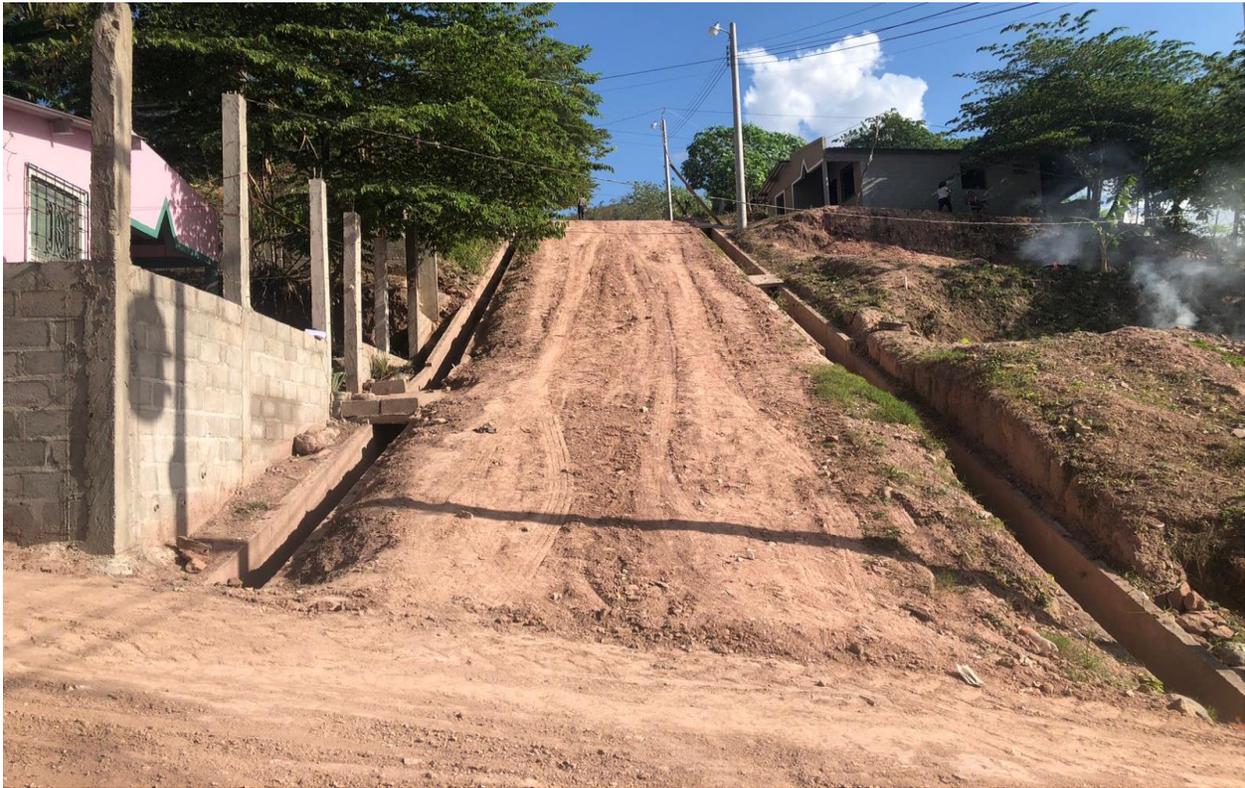
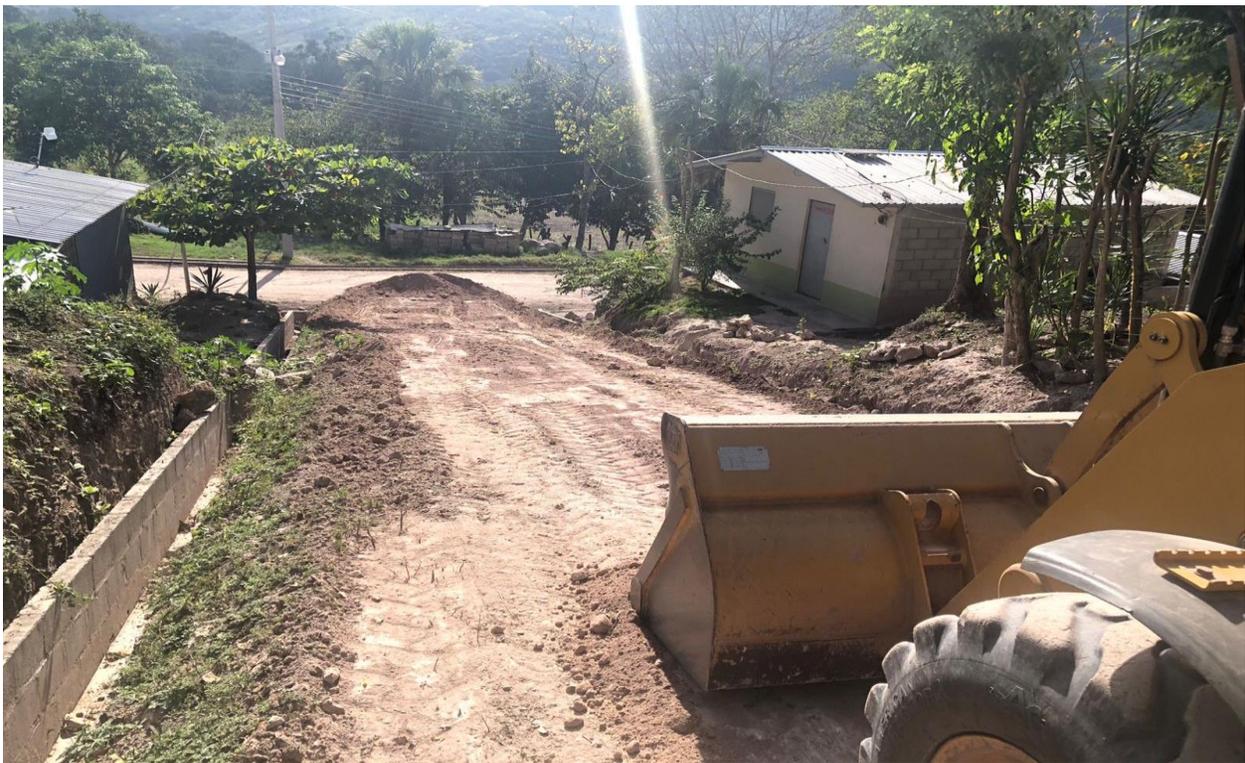
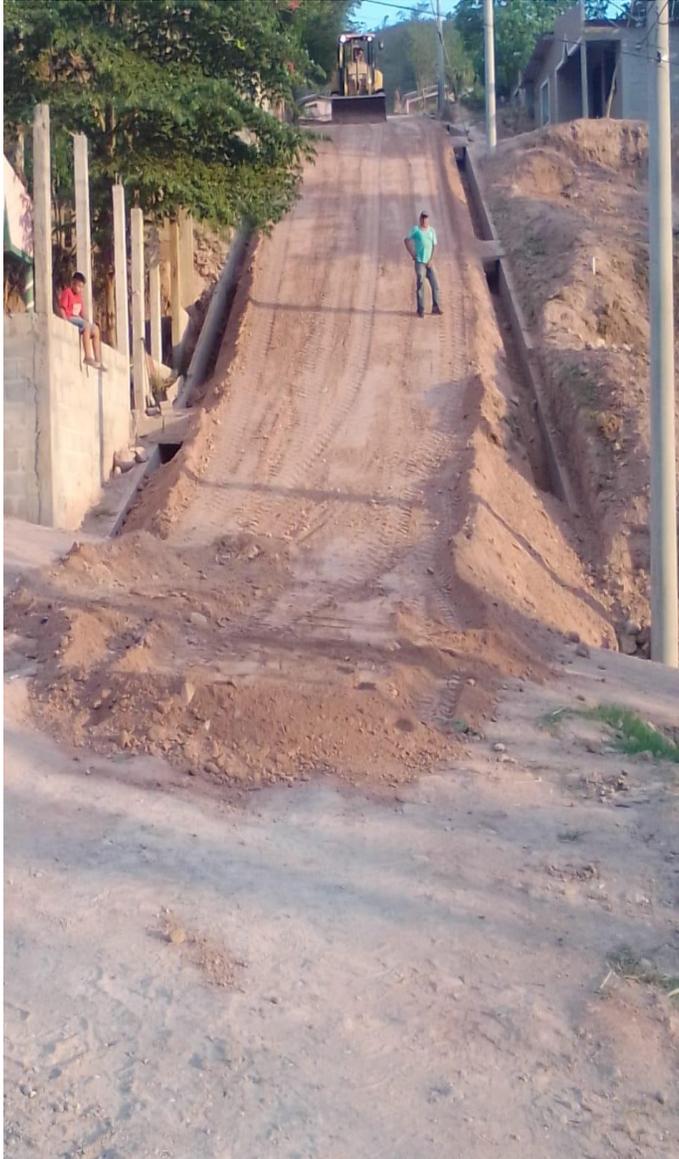
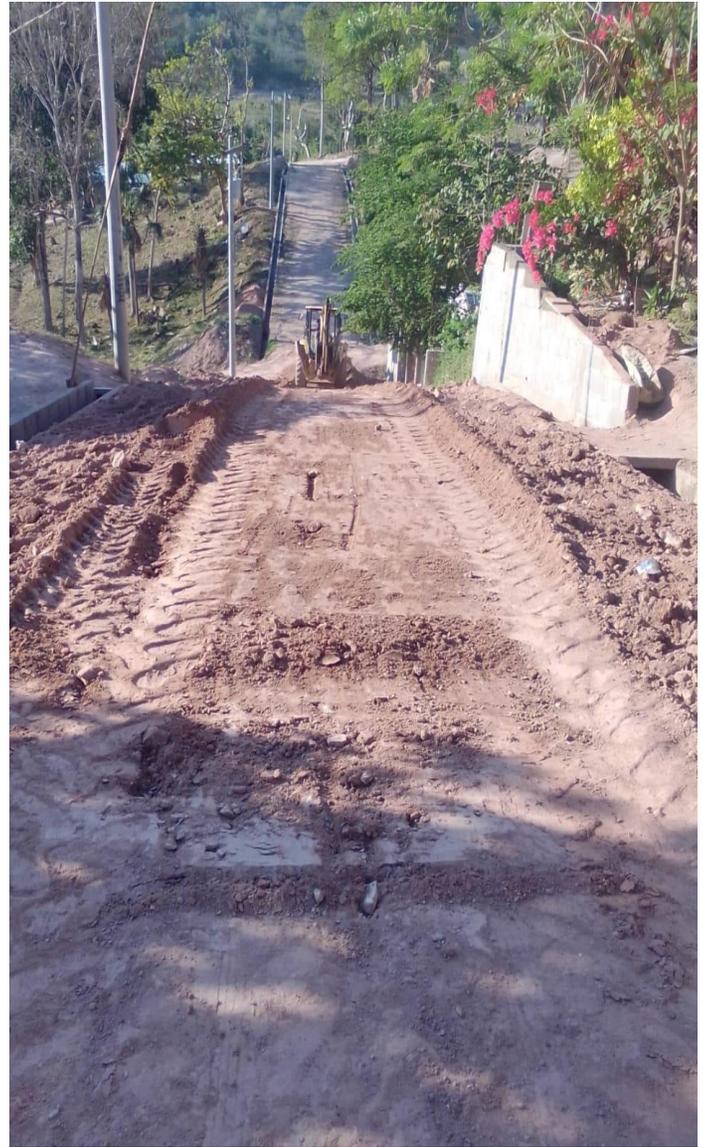
III. REPARACION Y MEJORAMIENTO DE CALLES URBANIZACION BOSQUES DE SANTA LUCIA.

Se realizó la reparación y mejoramiento de las calles de la Urbanización Bosques de Santa Lucia, donde se utilizó retroexcavadora para este trabajo, debido al daño ocasionado por las lluvias, se realizó corte y relleno en algunas áreas, también se quitó el excedente de material en algunas calles, ya que el nivel de la cuneta estaba por debajo del nivel de la calle, se realizó la conformación de las mismas con el objetivo de obtener una superficie de la terracería en buenas condiciones.

Mantener las calles en buenas condiciones es un objetivo principal en la Urbanización, debido a que se continuara con la construcción de las viviendas, y se debe de tener un buen acceso de los materiales a los planteles.

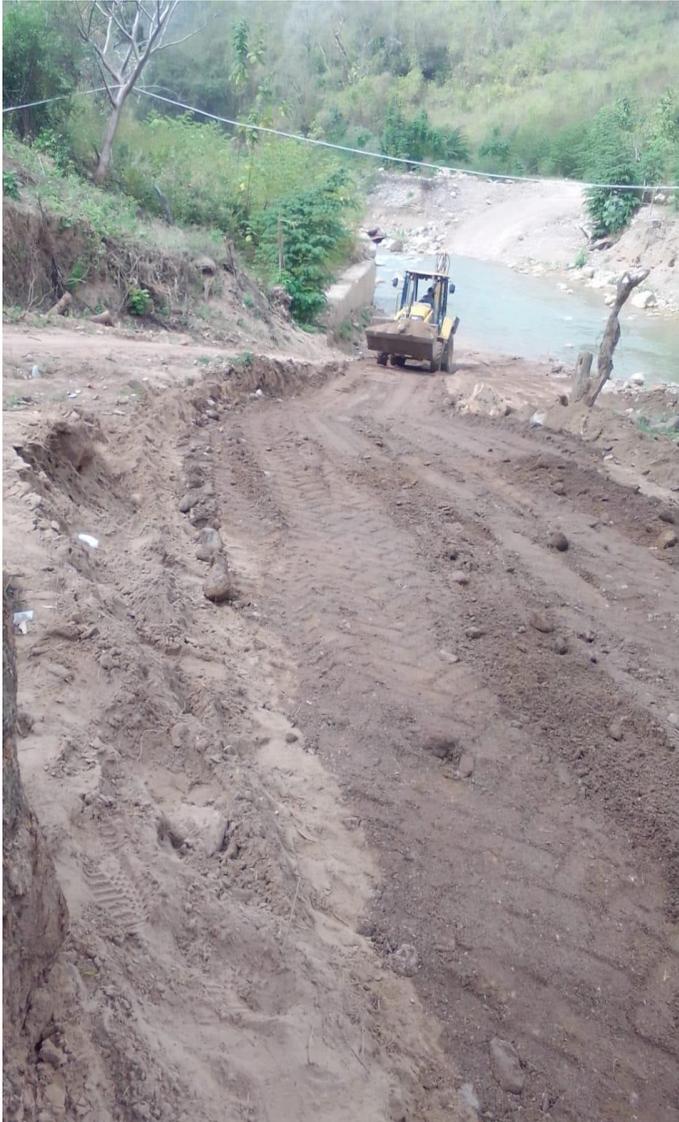
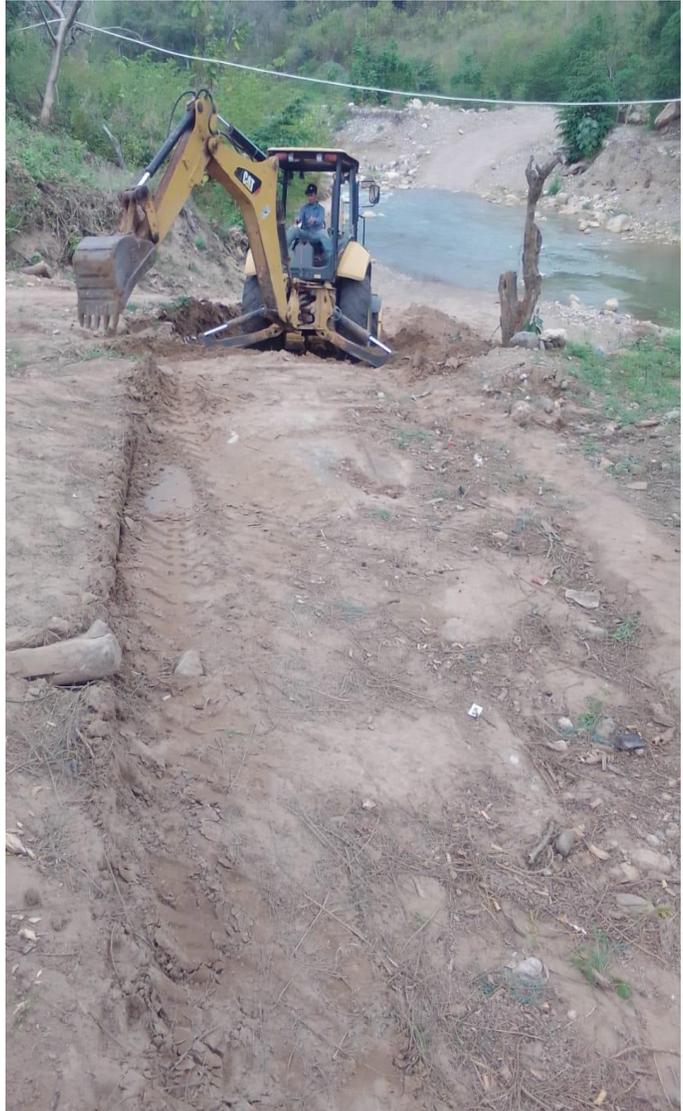
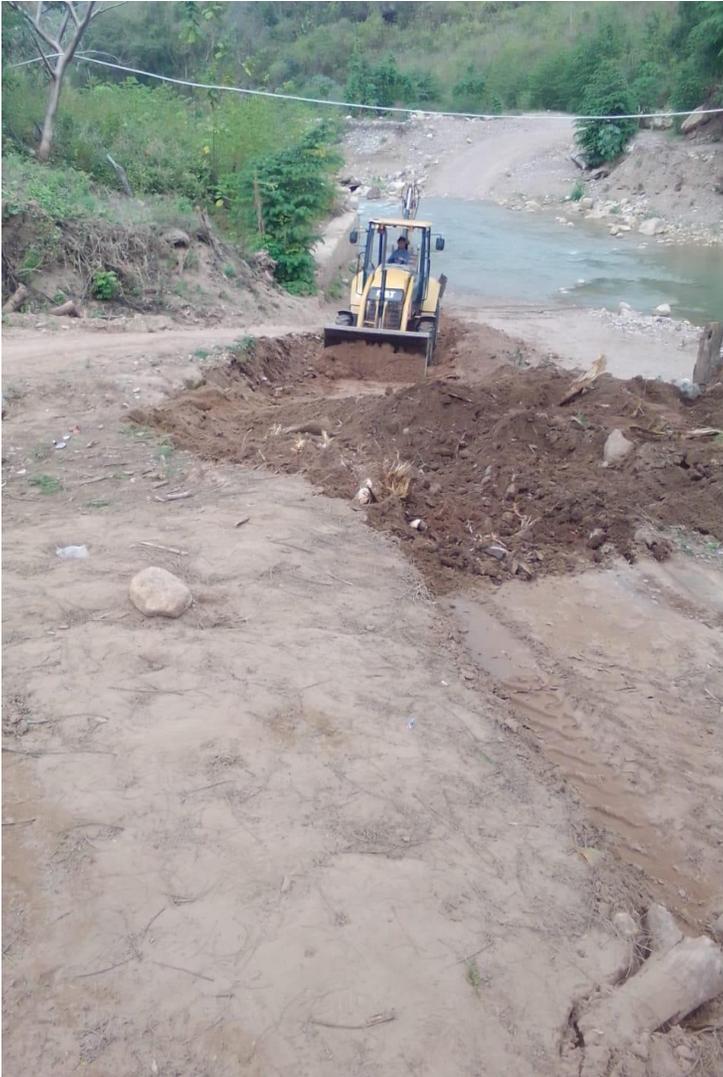
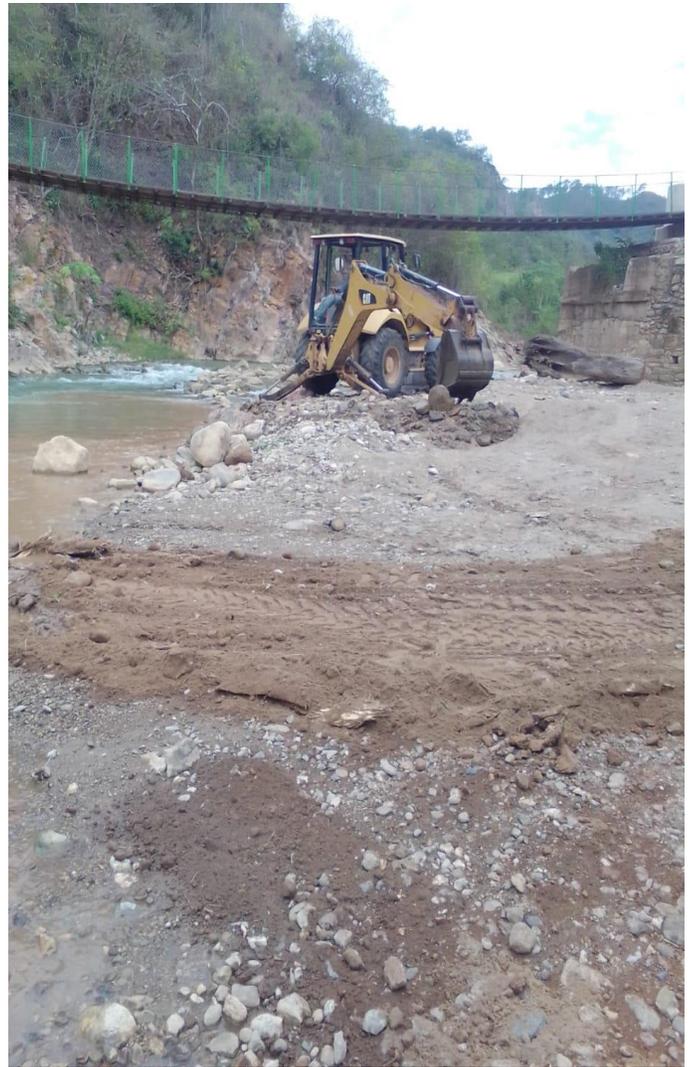
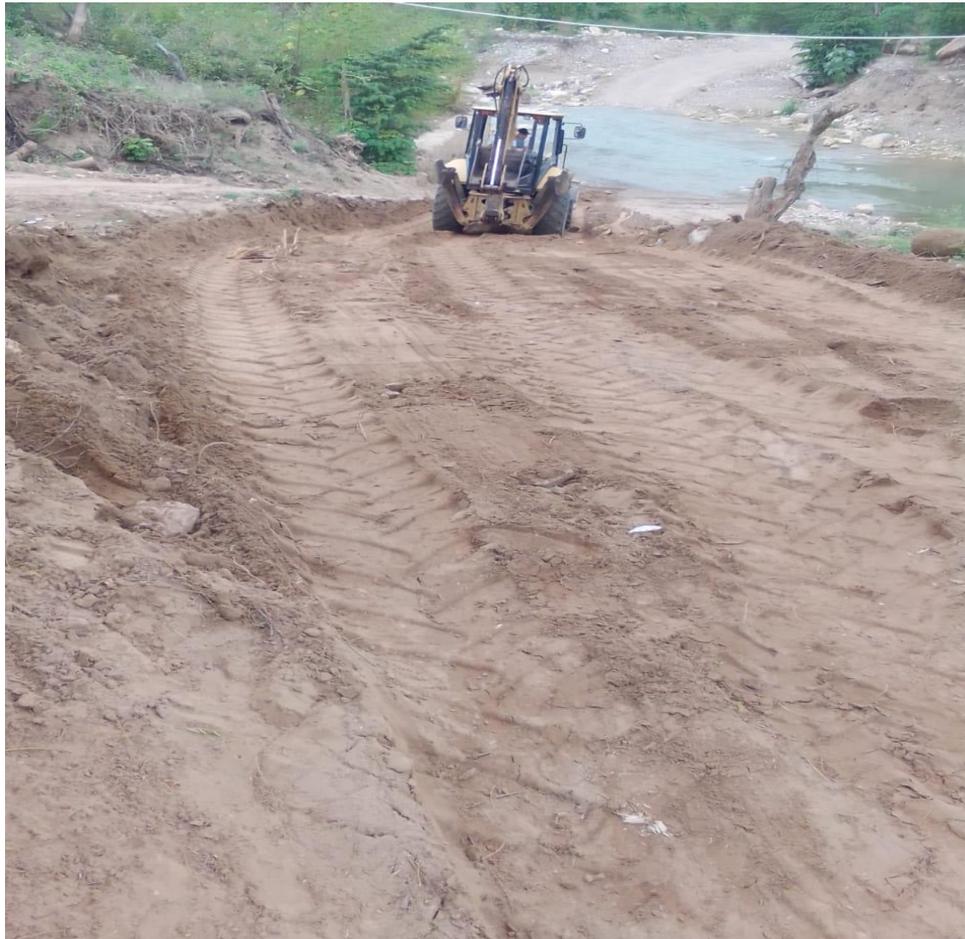
IV. CONSTRUCCION DE VADO EN RIO CECECAPA.

El tramo de carretera intervenido se encuentra sobre el rio Cececapa, donde anteriormente se encontraba un puente metálico que fue destruido por la creciente del rio durante la tormenta tropical ETA, posteriormente se realizó la construcción de un puente hamaca únicamente para paso de carros livianos, dejando un paso sobre el rio tipo vado, para los vehículos pesados como ser volquetas y camiones. La carretera además de ser acceso a las diferentes comunidades del Municipio de Ilama que se encuentran en este sector, también es el único acceso que posee las comunidades del Municipio de Chinda, por lo cual es de vital importancia realizar mantenimiento periódico sobre dicho paso.

El trabajo realizado consistió en la excavación de 60.00 m³ de material tipo II, considerado suelo de roca tipo sedimentario que no requieren el uso explosivo, dicho trabajo se realizó utilizando Retroexcavadora, se hizo un corte de aproximadamente 50 centímetros de espesor en una distancia aproximada de 30 metros, esto con el propósito de reubicar la calle que conduce al vado sobre el rio, ya que inicialmente se encontraba ubicado en un límite de propiedad privada, en vista de eso se realizó dicha ampliación y a la vez mejora del paso.
