**Oficina Regional Occidente Patrimonio Arquitectónico Edificado**  
**Instituto Hondureño de Antropología e Historia**  
Santa Rosa de Copán, Honduras, C.A.

| DATOS GENERALES | |
|---|---|
| <b>MOTIVO:</b> | Inspección periódica de la intervención |

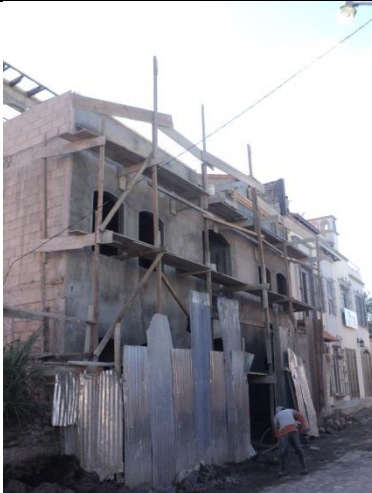
| DATOS GENERALES | |
|---|---|
| <p>Vista principal del inmueble</p> | Se inspeccionó la obra para verificar que se cumplan las medidas solicitadas en el dictamen anexo del tercer nivel. |
