# 2013

## Resumen Inspecciones SGC Agosto

30/08/2013

## Inspecciones Arquitecto Regional Centro

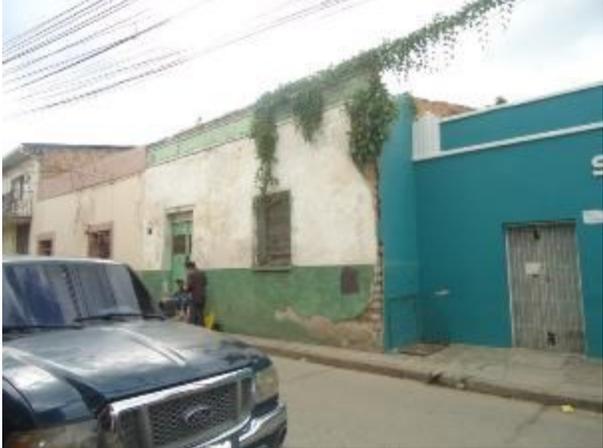
<b>Ficha de Inventario:</b>	C-20
<b>Ubicación:</b>	Barrio Torondón, 3era Calle NO, entre 1era y 2da Avenida NO.

<b>Inmueble en Abandono</b>

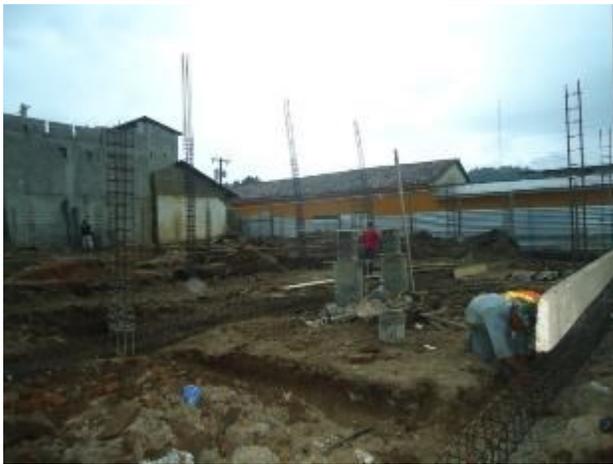
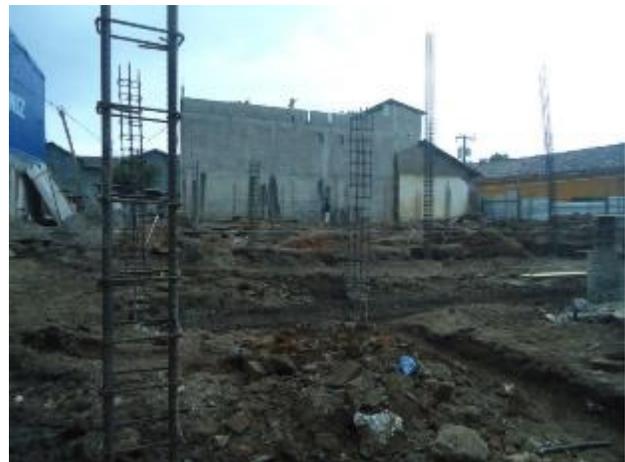
Construcción en predio propiedad del Banco de Occidente.

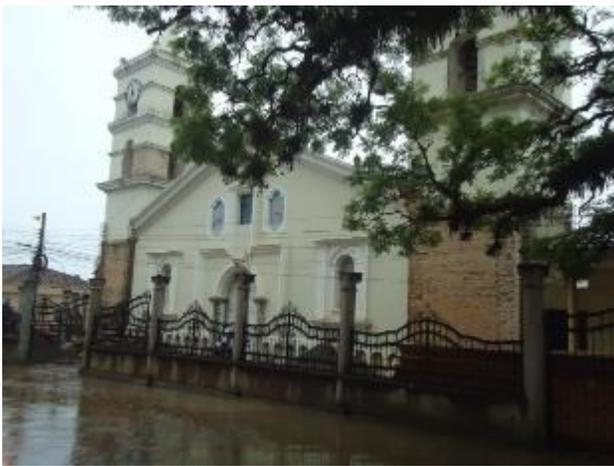
Remoción del repello en la parte inferior de las torres de la Iglesia del Cristo Negro de Intibucá.

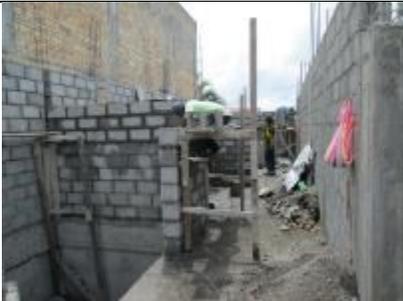
<p>Construcción paredes del nivel II</p>

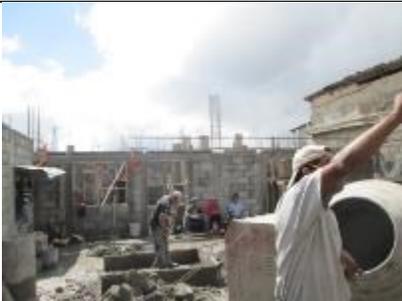
<p>Conformación de paredes</p>

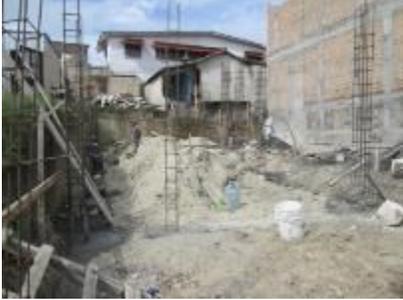
<p>Construcción de la cimentación.</p>

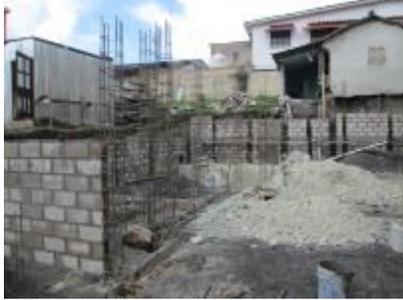
<p>Paredes de bloque y columnas.</p>

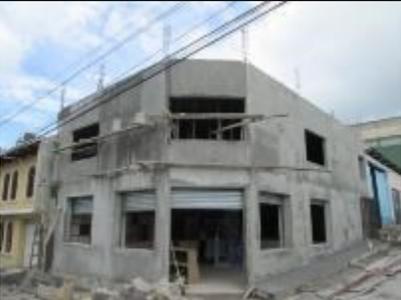
Se modificaron las ventanas del segundo nivel. Se colocó cerámica en piso. Se instaló portones metálicos (cortinas)

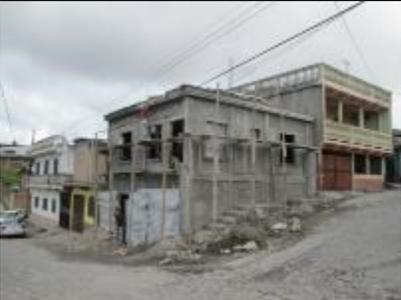
<p>Construcción de edificio de dos niveles. Repellos exteriores Tallado cornisa en parte superior losa.</p>

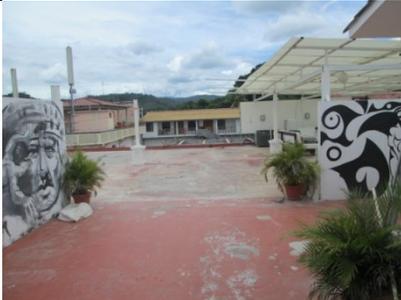
<p>La estructura ha sido parcialmente desmontada</p>

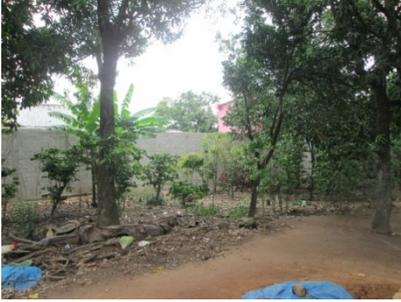
<p>Al interior se demolió un muro de adobe y se construyó un nuevo muro en bloque.</p>

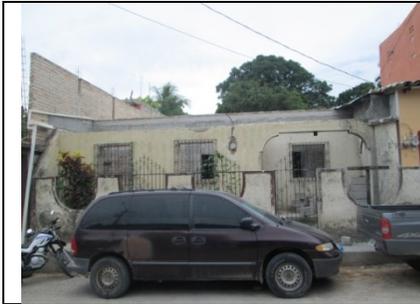
Desmontaje de cubierta de techo lamina y  
Construcción losa.

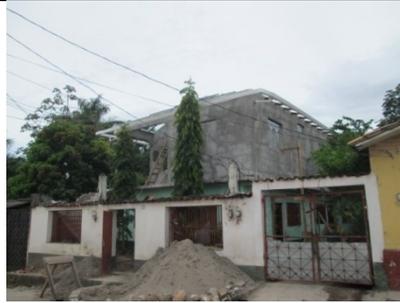
Construcción de estructura de techo con alero de  
canchillos y colocación de canal de aguas lluvias.

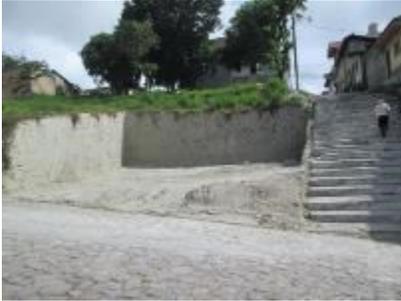
<p>Corte en terreno en calle centenario media cuadra este del bulevard de la carretera internacional</p>

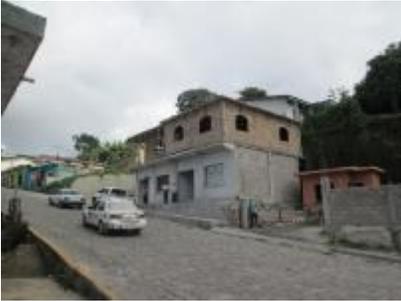
<p>Construcción de dos niveles.</p>
