PUERTO CASTILLA, COLON

ASUNTO: Informe Mensual mes de Septiembre año 2022

FECHA: 30 de Septiembre del año 2022.

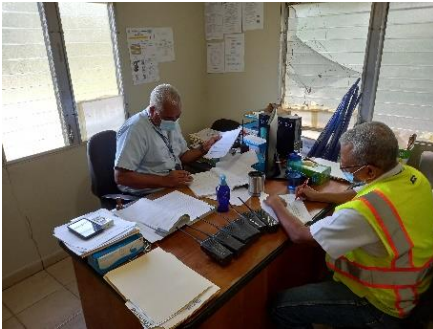
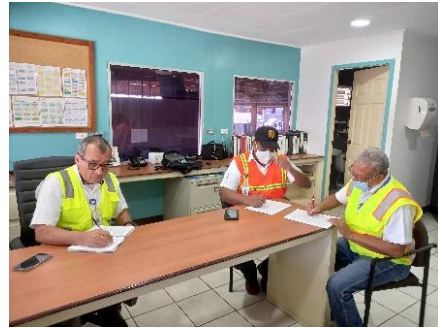
- ✓ Se verificó que los expedientes del personal no tienen huella dactilares,
 - ✓ La IP. Durante el periodo no ha realizado ninguna auditoria de protección interna, sólo las que realiza la Comisión Nacional de Protección Portuaria (CNPP).

- ✓ Se verificó que la IP. No ha revisado para realizar enmiendas a la EPIP. Evaluación de protección de la Instalación Portuaria. (No existe en los archivos, parte B/15.4 código PBIP.

- ✓ Se verificó que la IP. No ha revisado el PPIP. Para su actualización. Parte B/16.3.8 código PBIP.
 - ✓ Se verificó que la IP. Cuenta con un sistema C.C.T.V. inoperativo (Más de cuatro años) por lo cual no realiza mantenimiento y calibrado al equipo de protección y vigilancia parte A/17.212 código PBIP.

Las ilustraciones uno izquierda y dos derecha, muestra los momentos cuando se realizó las auditorias de protección portuaria, a las Instalaciones Portuaria Puerto Castilla y Estándar Fruit Honduras S.A. Objetivo: Capitulo VIII, Articulo 48 reglamento para la implementación del código PBIP. (120900SEP2022).

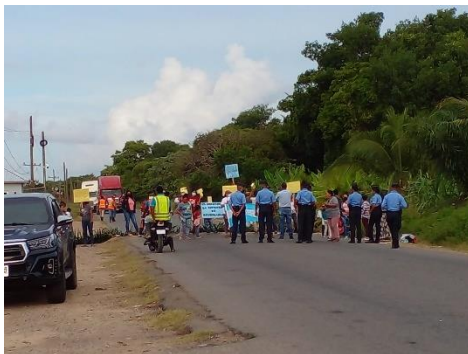
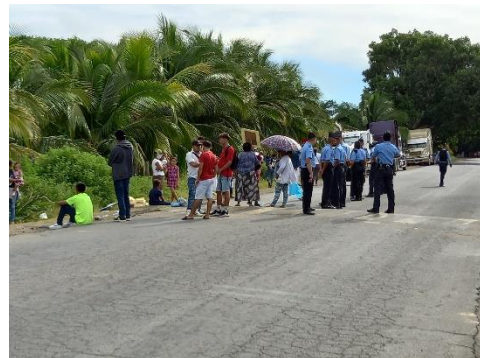
TOMA DE CARRETERA

La ilustración uno izquierda, muestra a los familiares de los Guardias de protección con residencia en la ciudad de Trujillo, durante la toma del acceso al Puerto a la altura de la comunidad de Castilla, exigiendo el retorno al Puerto Castilla, de los guardias que fueron trasladados a los Puerto Cortes y San Lorenzo y la ilustración dos derecha, momento en el cual la policía mantiene el control y el libre tránsito.

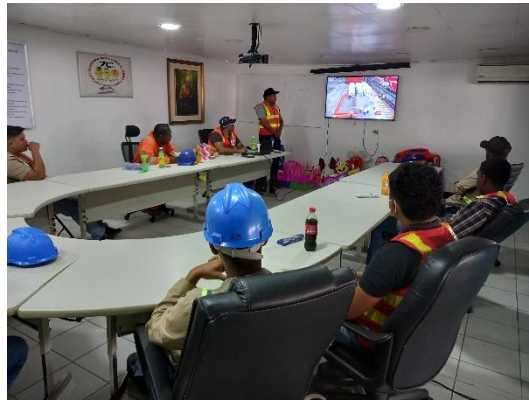
La ilustración muestra al Asistente de OPIP. Francisco Madariaga impartiendo un seminario taller al personal que labora en actividades de refrigeración, propósito: colocación de etiquetas y sellos de seguridad para que se introduzcan contaminación en las unidades de refrigeración (Contenedores (090900SEP2022)

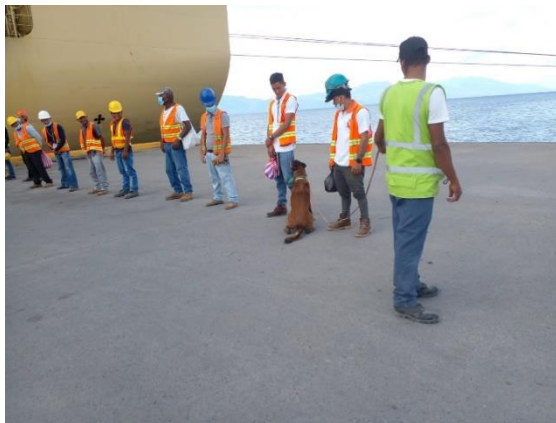
La ilustración muestra, el momento cuando el binomio canino identifica al señor Olvin Cesar Santos M. como un consumidor de marihuana (140845SEP2022).

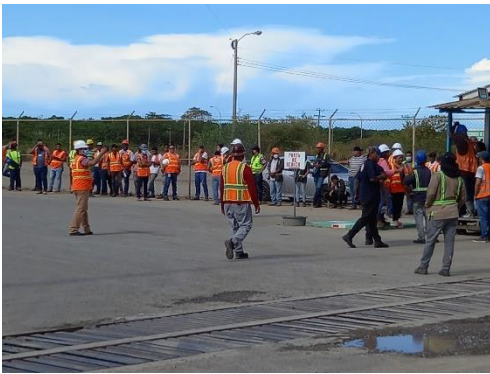
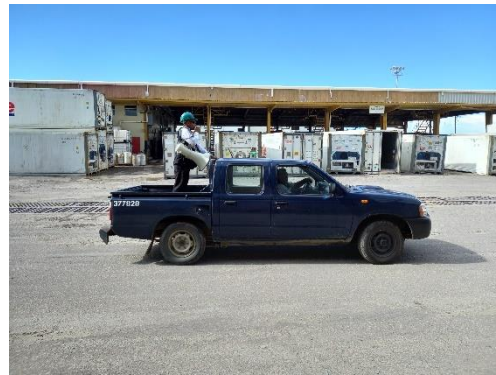
- ✓ No se contó con una ambulancia equipada para primeros auxilios.
 - ✓ No se cuenta con puntos de reunión alternos
 - ✓ No se observó ningún guardia de protección verificando si en los edificios quedaba personal por alguna razón
- El 201615SEP2022, Atracó el buque Dole Chile procedente de MOIN, Costa Rica, cargara y descargara contenedores llenos y vacíos, Zarpó el 201055SEP2022, con destino a Wilmington, ver ilustraciones, Cuenta con el siguiente apoyo:

La ilustración, uno izquierda, muestra al personal de la IP. Standard Fruit Honduras, dirigiéndose al punto de reunión establecido para su evacuación, la ilustración dos de la derecha muestra al vehículo de la unidad de protección informando a todo el personal que deben de evacuar y los edificios dirigirse al punto de evacuación establecidos (191435SEP2022).

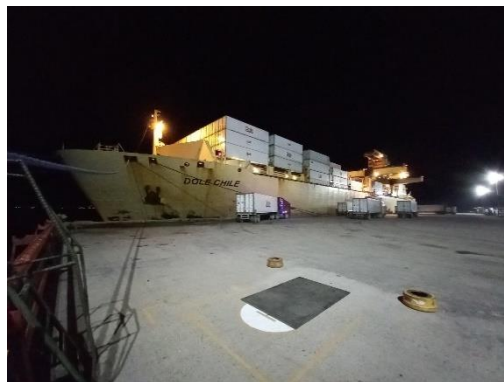
Falta Mejorar la iluminación.

La ilustración muestra al buque Dole Chile, realizando operaciones de interfaz, buque puerto, carga y descarga de contenedores llenos y vacíos (201605SEP2022)

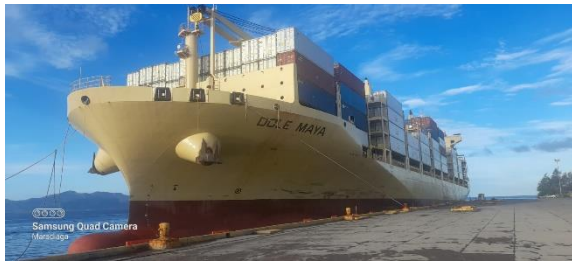
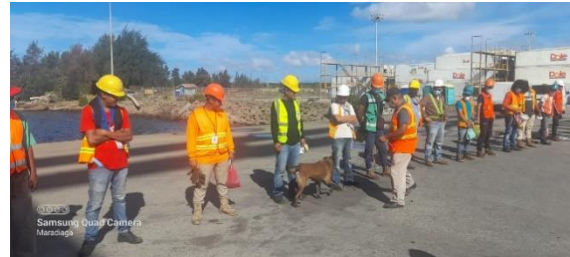
La ilustración uno, izquierda, muestra al buque Dole Maya Atracado y la ilustración dos derecha, muestra al binomio canino K9, de la IP. Standard Fruit Honduras, S.A inspeccionando al personal que trabaja en labores de estibas a bordo del buque (210630SEP2022).

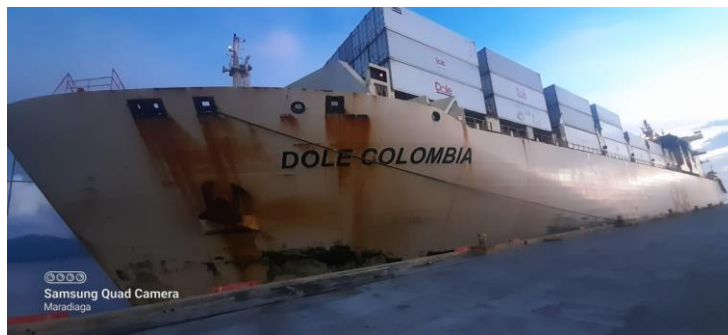
Falta mejorar la iluminación

La ilustración muestra al buque Dole Colombia atracado en el muelle para realizar operaciones de interfaz Buque-Puerto (271740SEP2022).

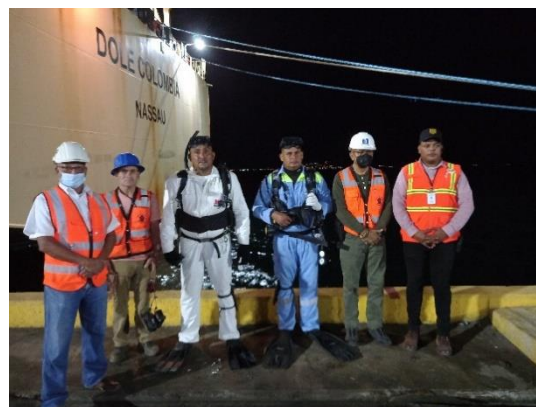
INSPECCION SUBACUATICA:

- ✓ La inspección se realizó por buzos profesionales de Honduras, contratados por la IP. Standard Fruit Honduras, (Inspección Lado a babor y estribor, no se encontró ningún ilícito en el casco del buque).

La ilustración muestra al personal de buzos profesionales de Honduras y las autoridades que verificaron la inspección del buque dole Colombia (280140SEP2022)

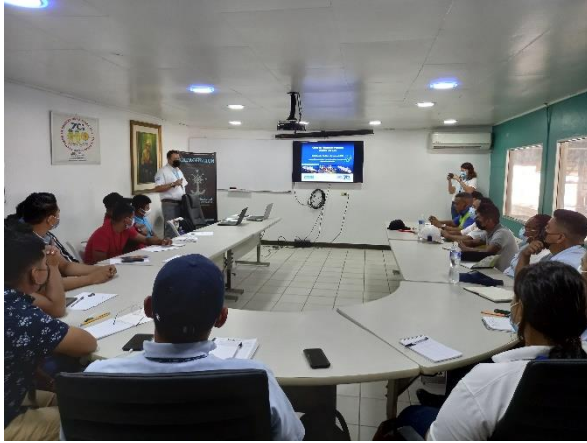
La ilustración muestra el momento en el cual El Jefe de la sección de capacitación de la CNPP. Lic. Ronald Fúnez imparte el seminario taller del código PBIP. 3.24 a 18 guardias de protección (290930SEP2022)

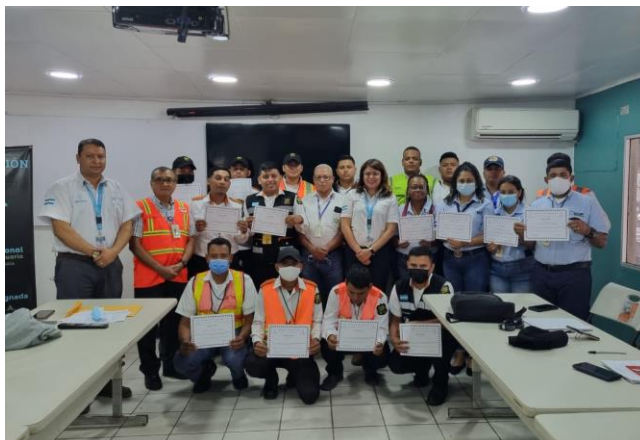
La ilustración muestra, una fotografía panorámica del personal de guardias de protección mostrando su diploma por haber finalizado su curso de protección marítima, Satisfactoriamente código PBIP. 3.24 (301600SEP2022).

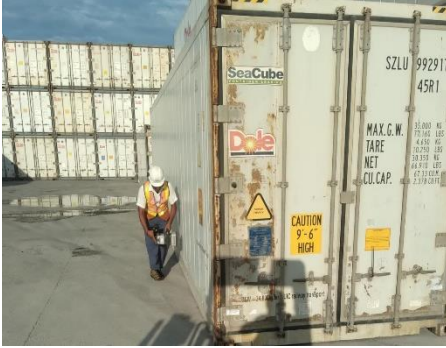
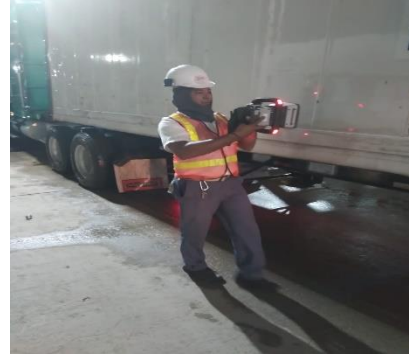
Las ilustraciones muestra el scaneo de los contenedores.

Todos los martes, miércoles y jueves se sanean contenedores en busca de actividades ilícitas.

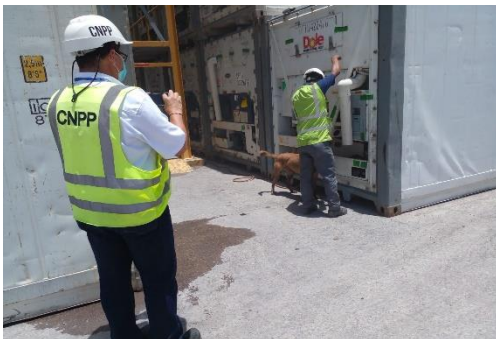
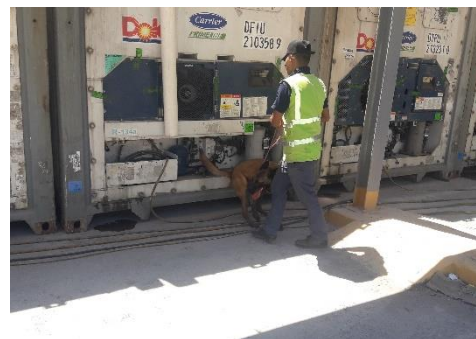
Las ilustraciones muestran el momento que se realizó la supervisión en el área de contenedores verificando la inspección de contenedores de las operaciones del buque DOLE AZTEC por parte del binomio canino propiedad de la Standard Fruit Honduras, durante la inspección no se encontró ninguna actividad ilícita.

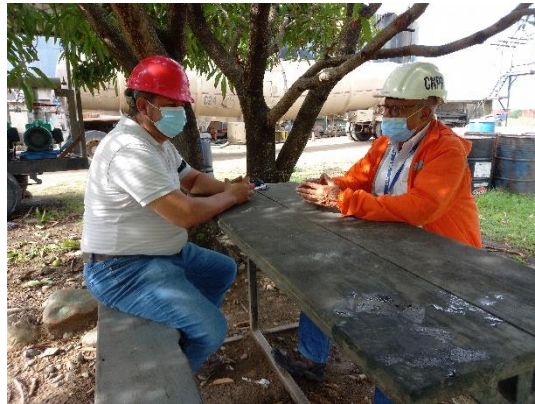
- ✓ La IP. Durante el periodo no ha realizado ninguna auditoria de protección interna, sólo las que realiza la Comisión Nacional de Protección Portuaria (CNPP).
- El 301420SEP2022, Se verificó la Cerca perimetral en el sector Sur de la IP. Exportadora del Atlántico la cual fue destruida parte, por las tormentas tropicales ETA E IOTA, en el año 2020. Ver ilustraciones:

Las ilustraciones, muestra el momentos cuando se realizó las auditorias de protección portuaria, a la Instalación Portuaria Agro Industrial Palma Real, Objetivo: Capitulo VIII, Articulo 48 reglamento para la implementación del código PBIP. (301430SEP2022).

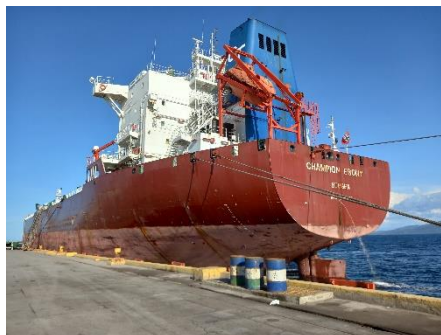
- No cuenta con protección marítima (patrulla marítima esta inoperativa)
- Iluminación inapropiada en el sector del muelle.
- El 230235SEP2022, Atracó el buque aceitero MT ATREAM BALTIC, procedente de Puerto Cortés. Cuenta con el apoyo marítimo de la UEPP.
- El 301430SEP2022, Se realizó auditoria de protección portuaria a la IP. Agro Industrial Palma Real, Objetivo: Capitulo VIII, Articulo 48 reglamento para la implementación del código PBIP. Ver ilustraciones.

La ilustración muestra el buque MT CHAMPION EBONY en operaciones de carga de aceite vegetal de Palma Africana y de almendra, no cuenta con protección marítima, solo terrestre. (121610SEP2022).

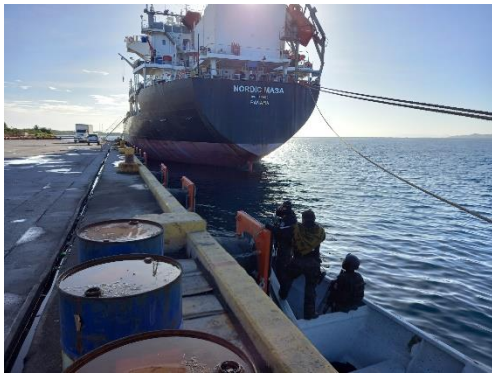
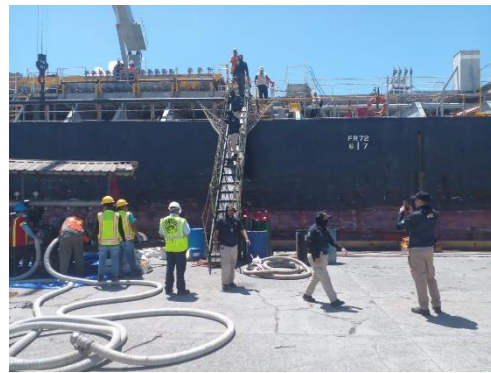
INSPECCION DEL BUQUE NORDIC MASA

- ✓ Durante la inspección no se utilizó equipo especial Scanner
- ✓ Se careció de un binomio canino K9 para la inspección interna del buque

La ilustración uno izquierda, muestra la Patrulla Marítima de la Base Naval de Castilla, custodiando al buque y la ilustración dos derecha, muestra al personal del ministerio público y la ATIC, descendiendo del buque después de haber inspeccionado al buque NORDIC MASA, no se encontró ninguna actividad ilícita (191035SEP2022)

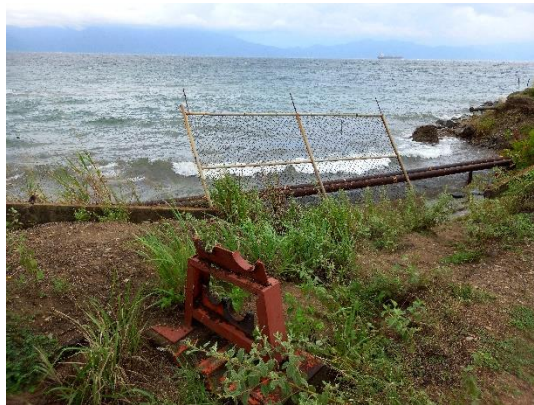
La ilustración muestra tramo de la cerca perimetral en el sector sur de la IP. Exportadora del Atlántico, la cual fue destruida por las tormentas ETA E IOTA en el año 2020.
