FICHA DE SUPERVISIÓN TÉCNICA

EJECUCIÓN DE PROYECTO

Yo, Sanola Yamileth Pinto Cortés portador de la tarjeta de identidad número 1313 1998 00298, en mi condición de **Jefe de la unidad técnica municipal DE Lepaera**, **DEPARTAMENTO DE Lempira**.

PERFIL			
Departamento	Lempira	Municipio	Lepaera
Aldea	El Barrio	Caserío	Club Rotario
Agua y Saneamiento	<input type="checkbox"/>	Red Vial	<input type="checkbox"/>
Obras Civiles	<input checked="" type="checkbox"/>	Vivienda	<input type="checkbox"/>
Especifique tipo de obra: Reconstrucción de un kínder

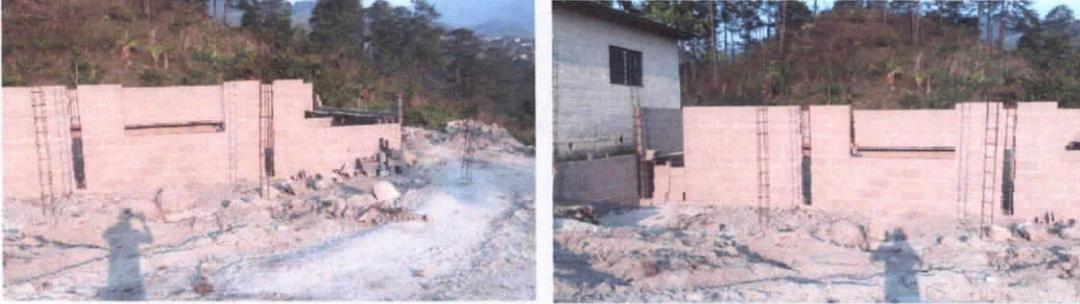
Nota: El proyecto construcción del Kínder en la colonia Club Rotario, está avanzado en un 30%, y actualmente se sigue trabajando y poder dar por terminado el proyecto en el menor tiempo posible.

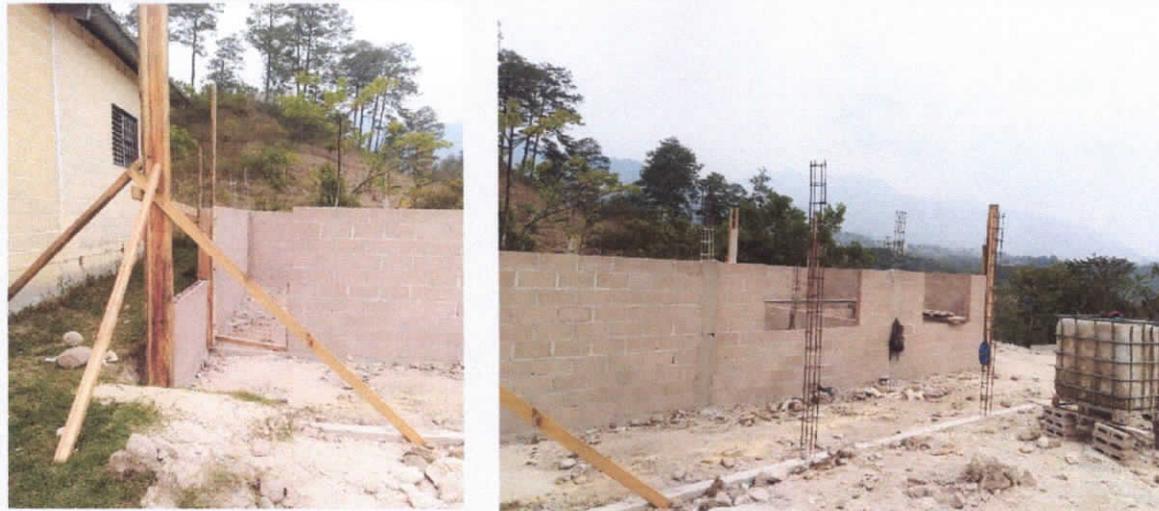
Nota: Se han colocado las columnas que van a sostener el techo de la parte del corredor.

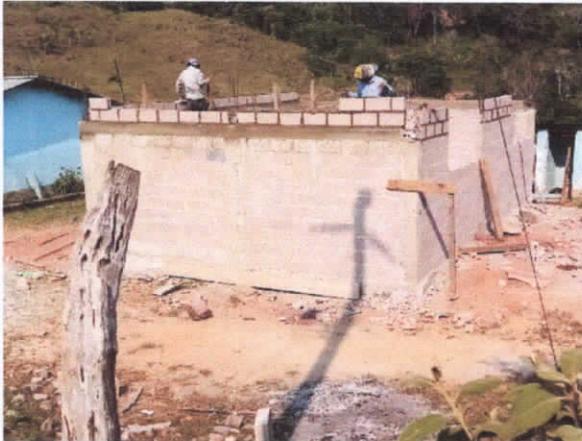
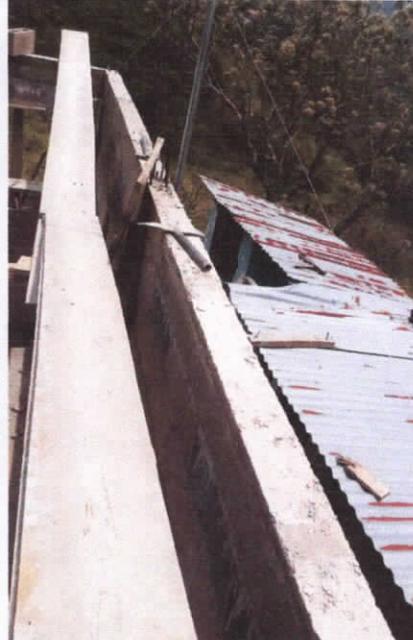
Nota: Se ha culminado la parte de paredes, se han colocado las soleras, para poder hacer las culatas.

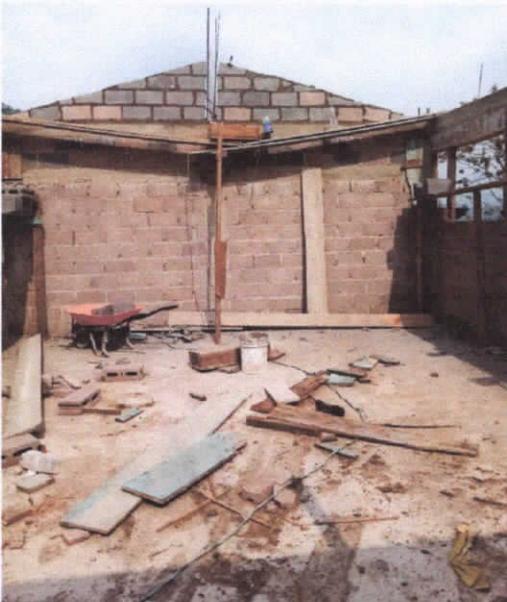
Nota: Las culatas ya están siendo terminadas, quedando al pendiente el techado el cual se está solicitando al departamento de compras.

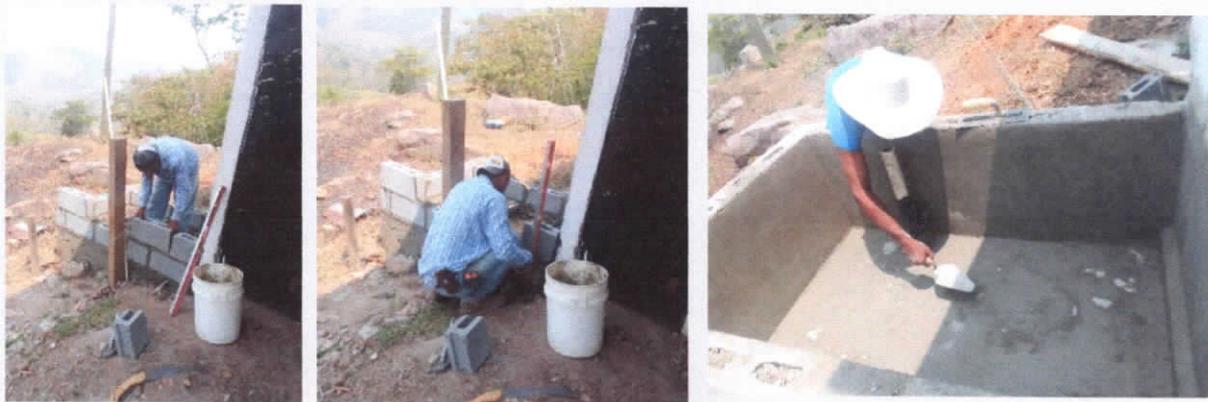
NOTA: Se ha construido la pila para el suministro de agua potable.

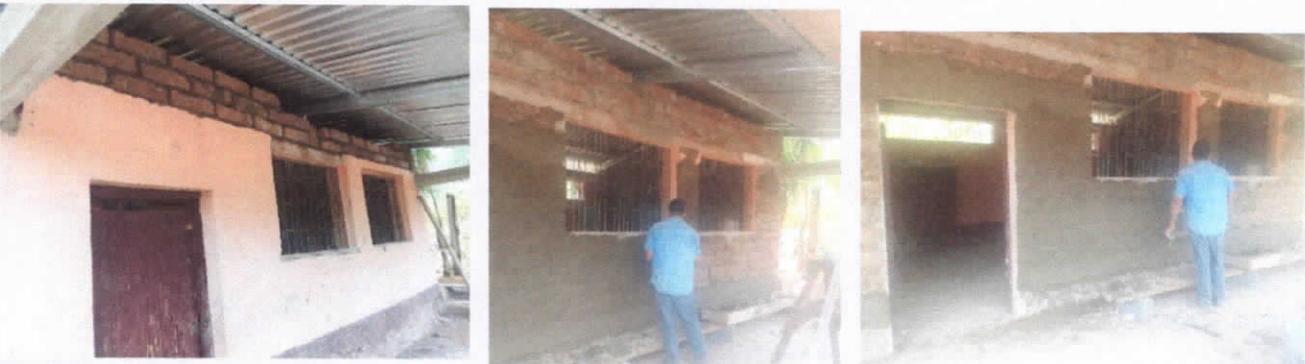
NOTA: Se colocaron hiladas de adobe para poder terminar las paredes ya que dejaban un evidente claro de luces, además se está continuando con el repello.

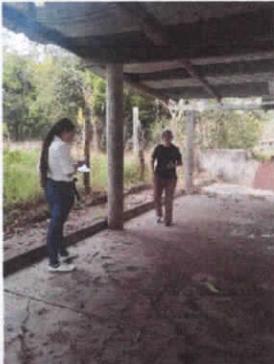
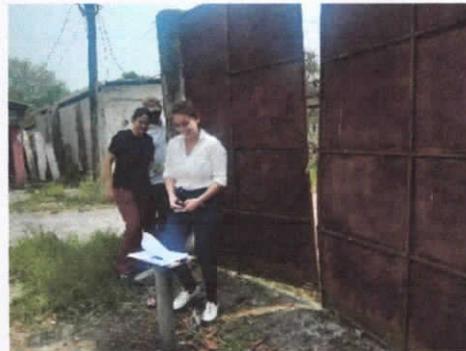
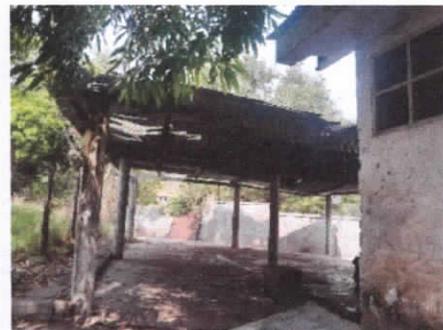
La obra consiste en la mejora de Rastro Municipal. Ya que los daños encontrados son muchos, especialmente el techo de la parte del corredor, la cerca perimetral, la energía eléctrica, colocación de nuevos portones y a su vez echar un firme nuevo ya que el piso actual está en mal estado.

Nota: Se realizó la inspección junto con personal técnico de la municipalidad, para poder determinar las necesidades y buscar las soluciones ya que el Rastro en estos momentos de acuerdo las normas y reglamentos del ARSA no cumple los resquicitos en cuanto a higiene y lugar ambientalmente adecuado.

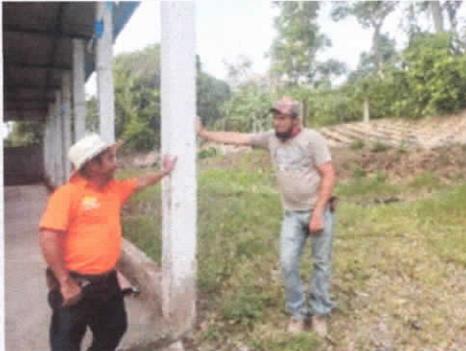
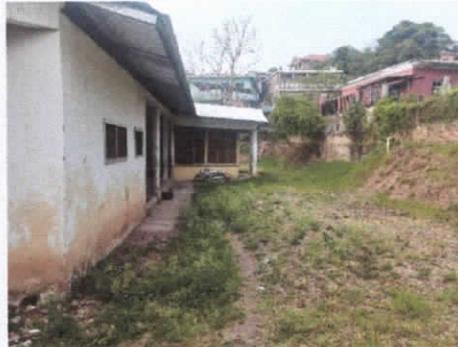
Nota: La inspección se realizó para poder terminar los metros de construcción y de techo
