REPÚBLICA DE HONDURAS
UNIDAD TÉCNICA MUNICIPAL

Lepaera, Lempira

FICHA DE SUPERVISIÓN TÉCNICA

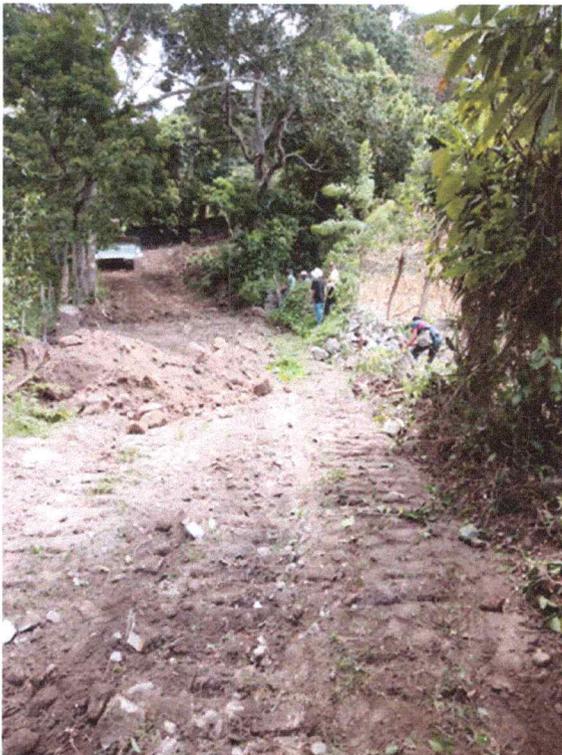
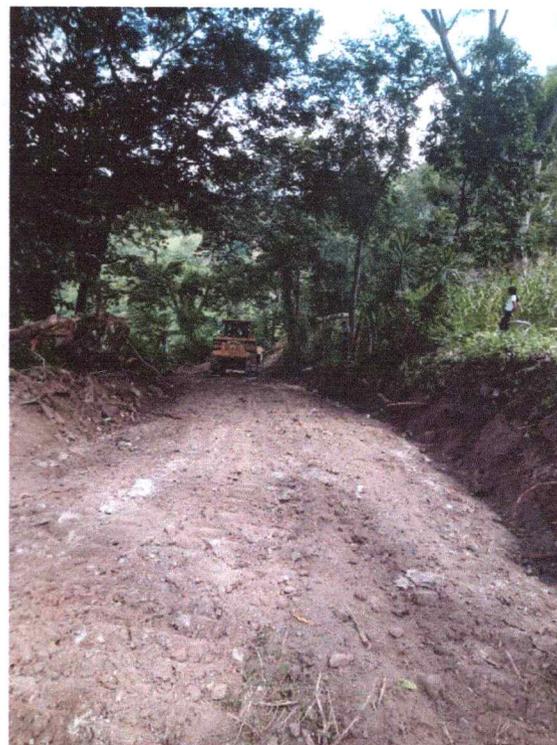
Descripción: Apertura de brecha para acceso vial desde la comunidad hasta el punto de hamaca.

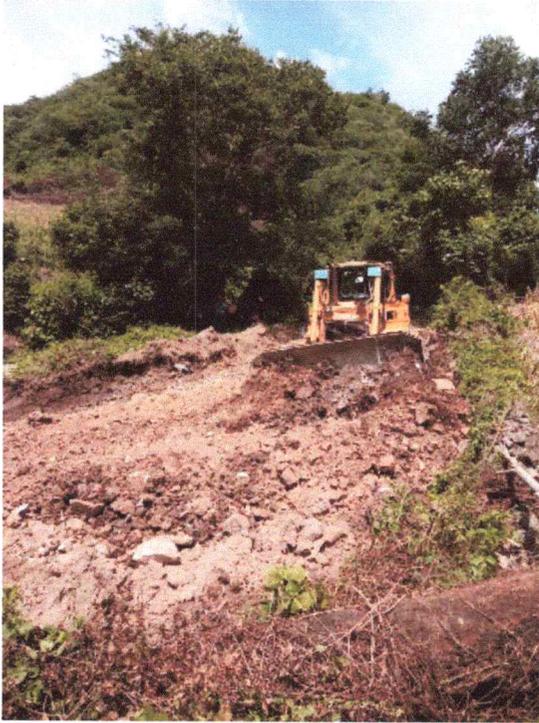
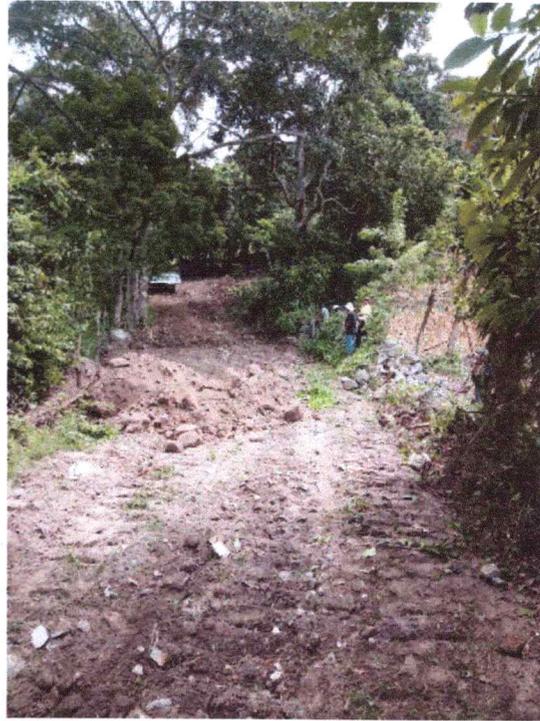
Descripción: Maquina trabajando en la limpieza del terreno: para la reapertura.

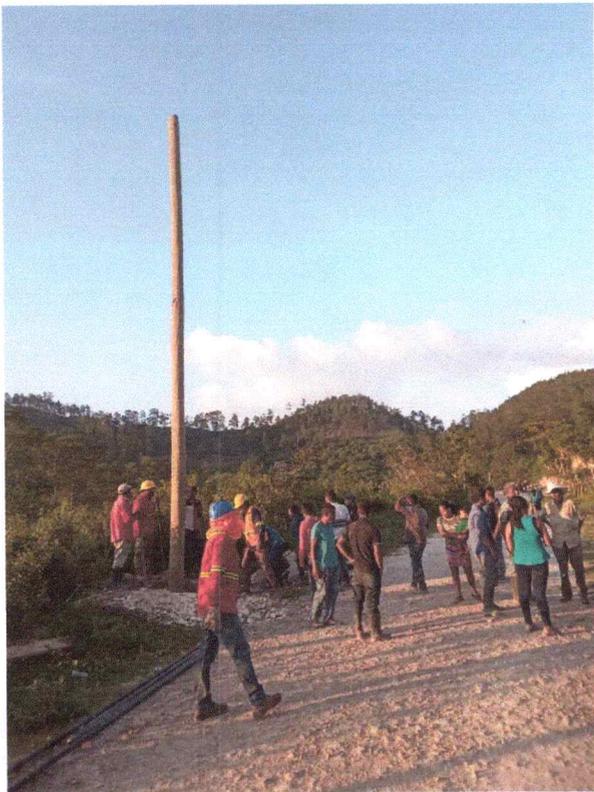
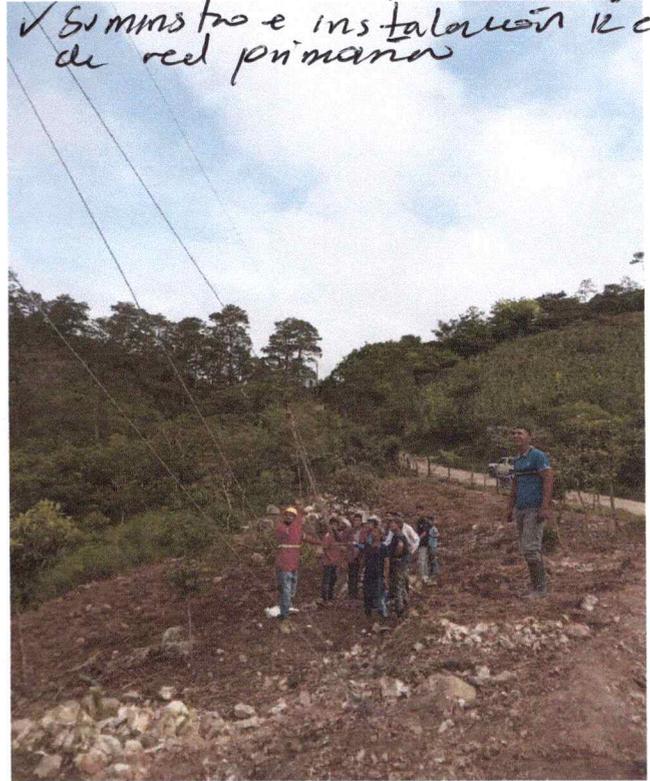
Descripción: Colocación de posts y crucetas.
- Perforación de los Agüjones

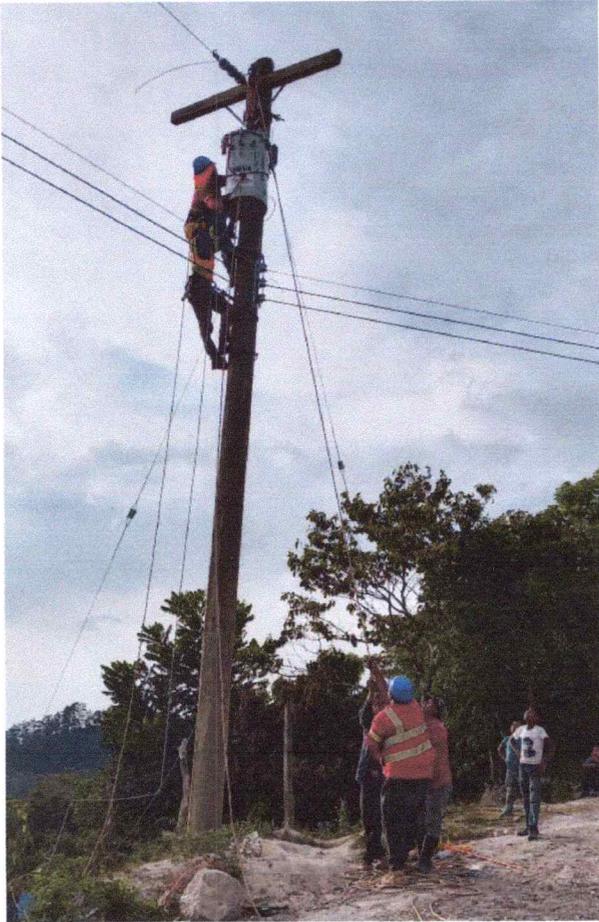
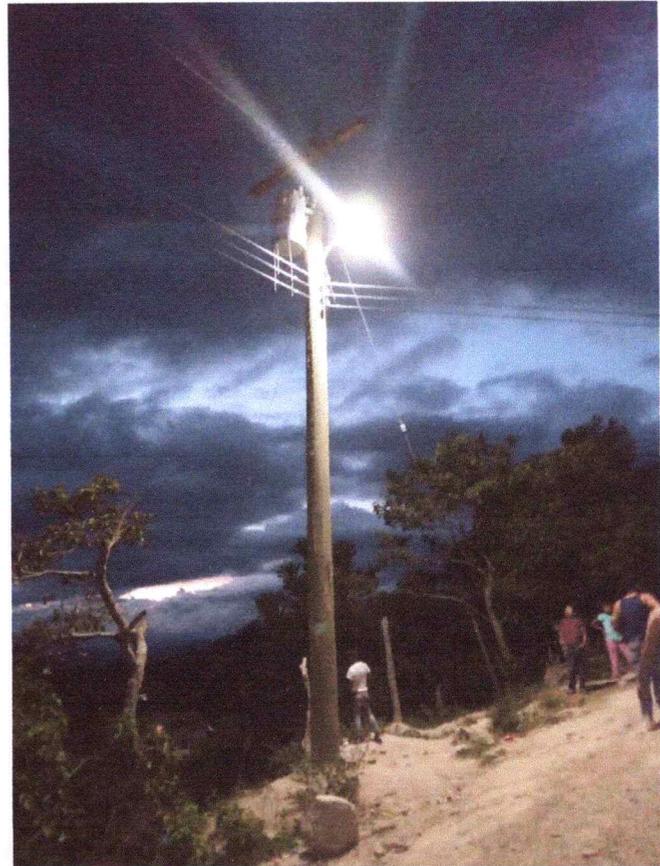
Descripción: *x suministro de instalación de 1 transformador
y 9 luminarias completas.*

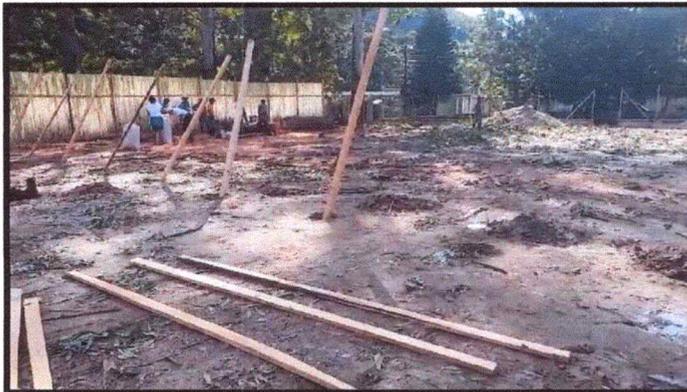
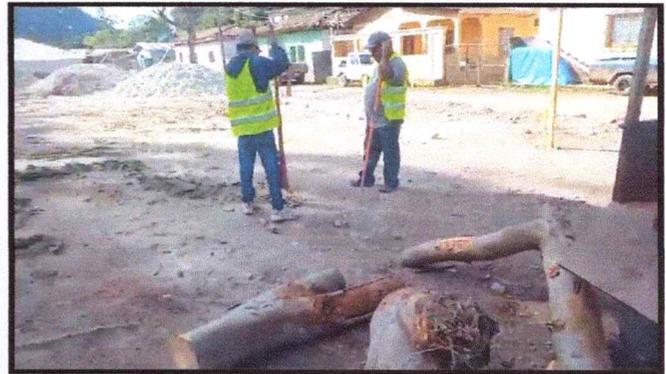
*Perforación del suelo para agujeros de los postes y poder hacer el cerco soltado.

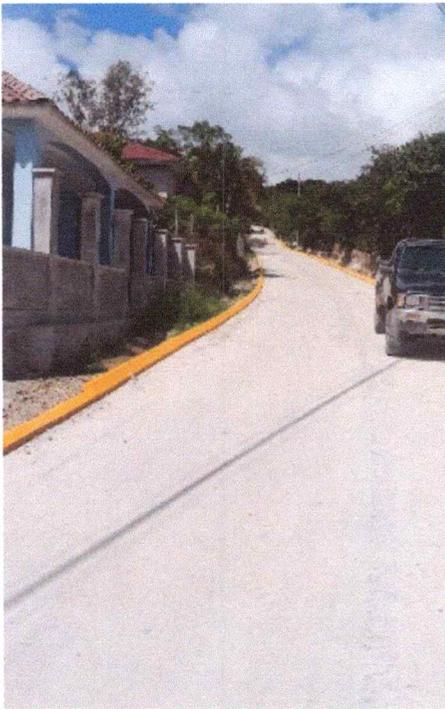
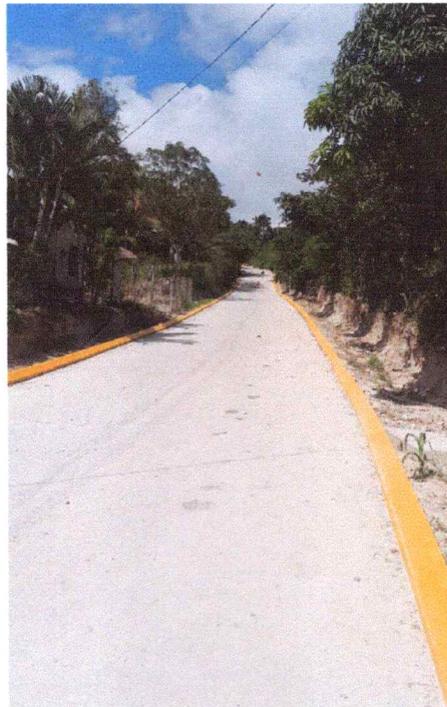
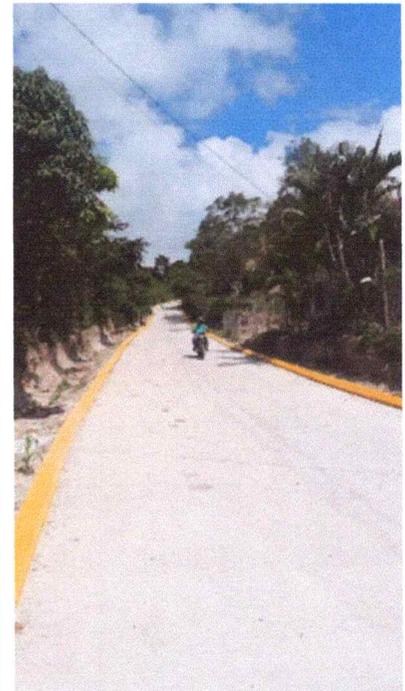
Descripción: Pintado de Bordillos y Limpieza.

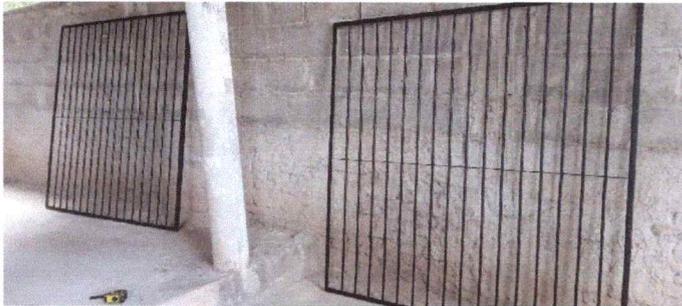
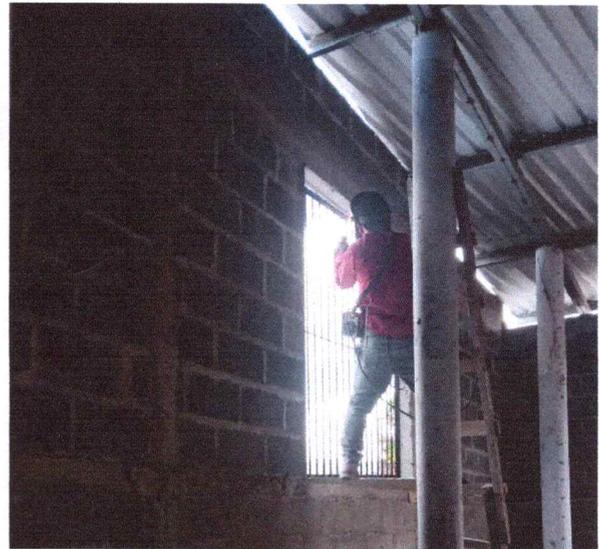
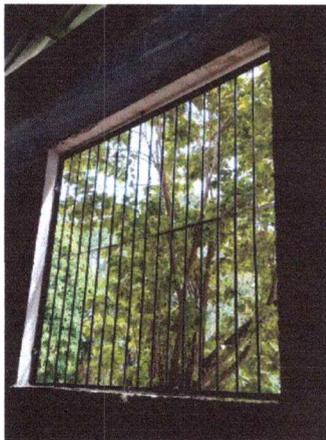
el proyecto está cumpliendo todas las especificaciones acordadas con el contratista, Sin embargo se han tenido atascos con la pintura para pintar en primera Estancias por el costo y segundo por proveer los balcones y portones ya están siendo terminados.

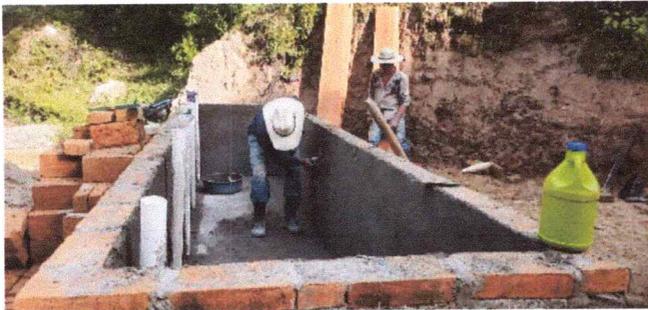
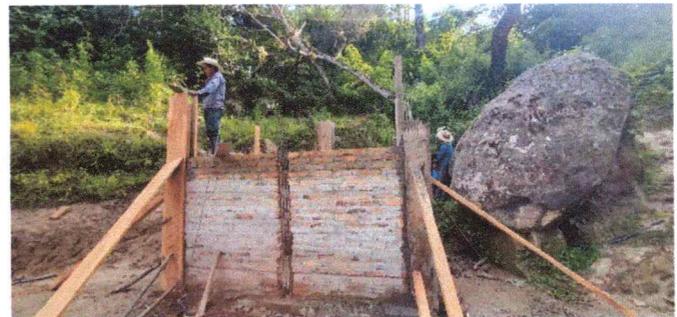
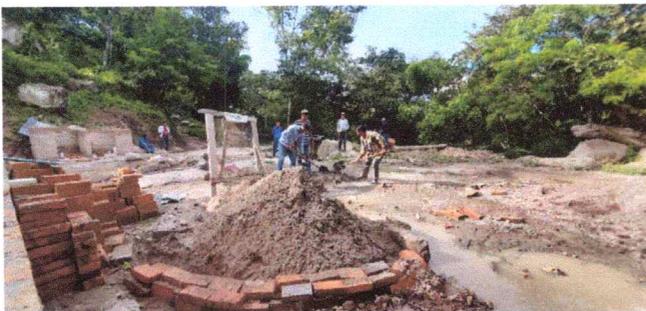
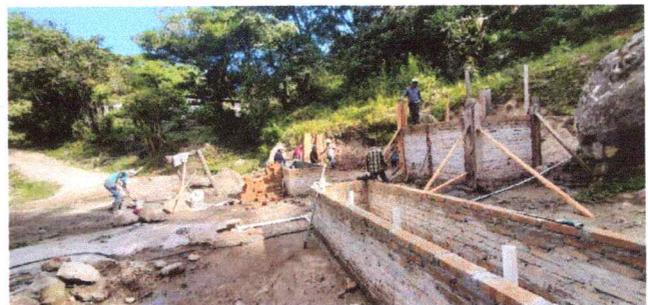
El proyecto a respondido a la gran mayoría de especificaciones técnicas excepto por la estructura y elevación de la colocación de las puertas de los sanitarios; se hizo la observación de corregir ese detalle por evitar un problema al abrirlos.

Descripción: Pulido de las Pelas, ✓ Inclusion de columnas del Jarque.

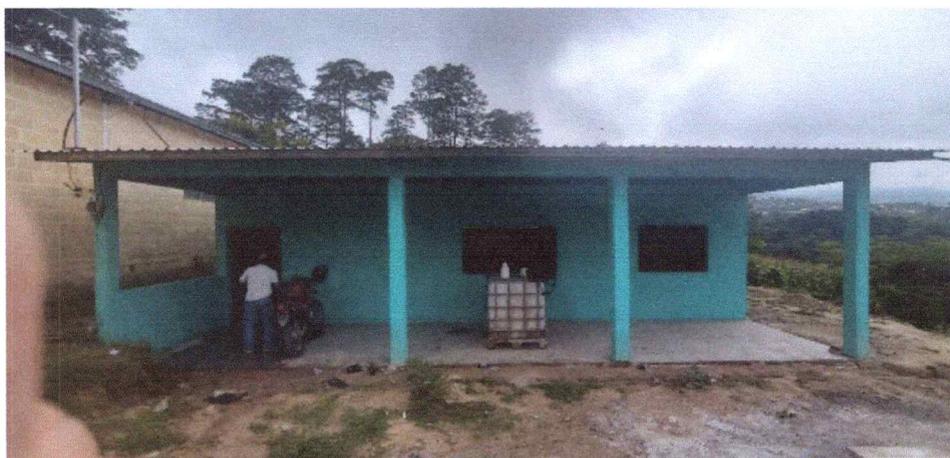
- BINDER finalizado.
