## FICHA DE SUPERVISIÓN TÉCNICA

1. Datos Generales del Proyecto			2. Datos de Supervisión UTM		3. Reporte	
<b>Nombre del Proyecto</b>		<b>Aldea Beneficiada</b>	<b>DNI del Supervisor(a)</b>		<b>Número de Ficha:</b>	02
Construcción y Mantenimiento de pozos de agua		Brisas del Ocotillo	1313-1998-00298			
<b>Tipo de Proyecto:</b> Infraestructura			<b>Cargo del Supervisor(a)</b> Jefe de la Unidad Técnica Municipal			
<b>Coordenadas del inicio de la obra:</b>	Lat: 14°51'23.31	Long: - 88°16'49.47	Junio 2023		<b>Fecha de inicio del reporte:</b>	Junio 2023
<b>Coordenadas del final de la obra:</b>	Lat: 14°51'23.31	Long: - 88°16'49.47	<b>Número telefónico:</b>			
<b>Empleos Directos:</b>	1		9946.5694		<b>Fecha de final del reporte:</b>	Junio 2023
<b>Empleos Indirectos:</b>	30		<b>Correo Electrónico</b>			
<b>Duración del Proyecto:</b>	Cuatro meses		unidadtecnicamunicipal69@gmail.com

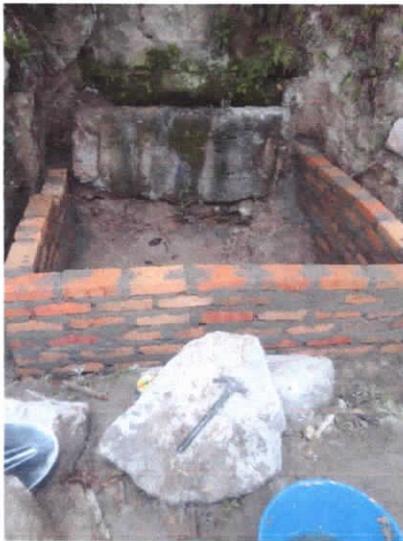
Descripción: la pila donde funcionará el pozo ya esta siendo construida a base de ladrillo y agregados.

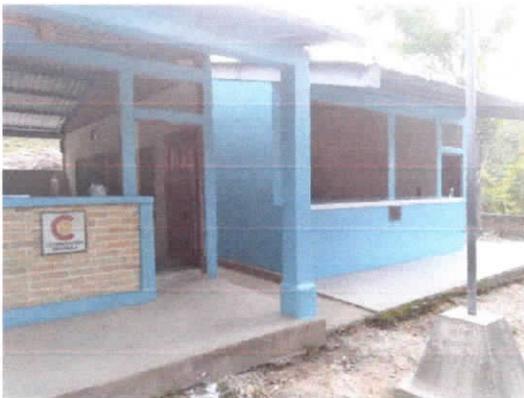
Descripción: La escuela y el Kinder ya fueron pintado

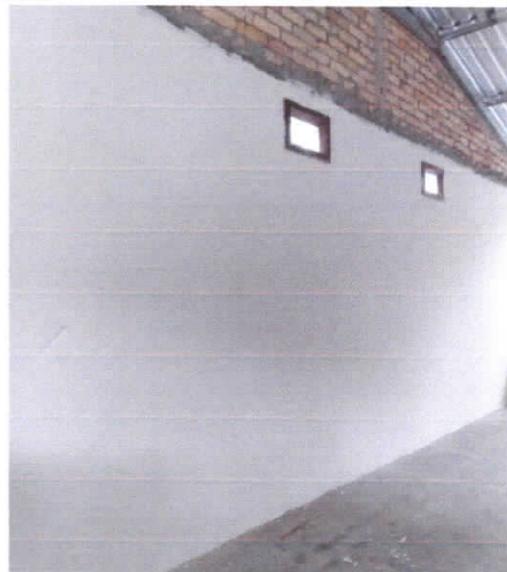
Descripción: Tanto de Exteriores como interiores.

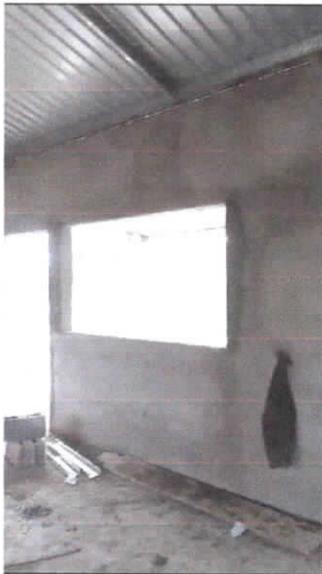
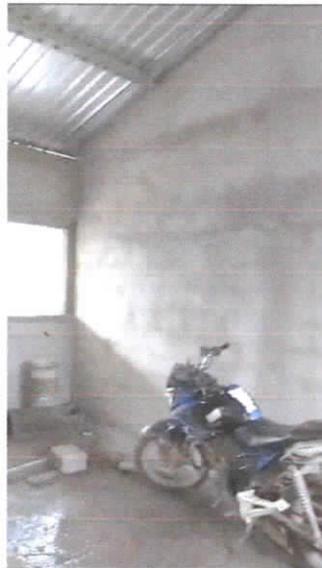
Descripción: El aula escolar ya fue repellido y pulido

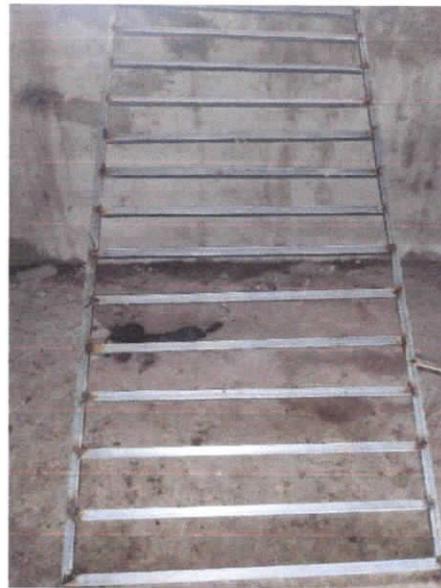
Constrocción de balcones los cuales falta pintar.

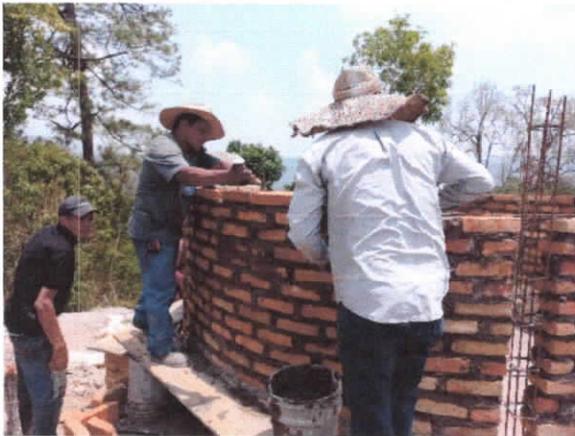
Descripción:  
El tanque ha sido construido en totalidad.

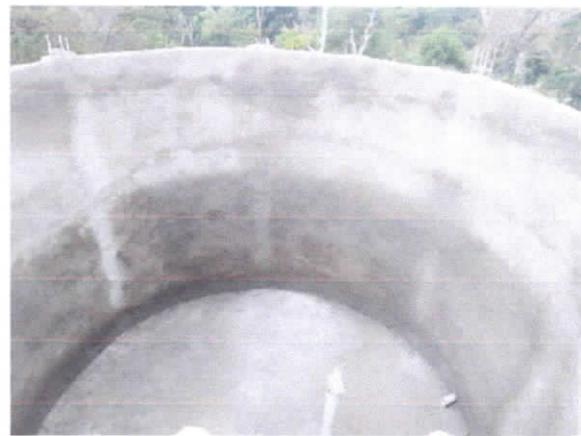
Descripción: Tanque repellado por dentro y afuera al igual que obra toma.

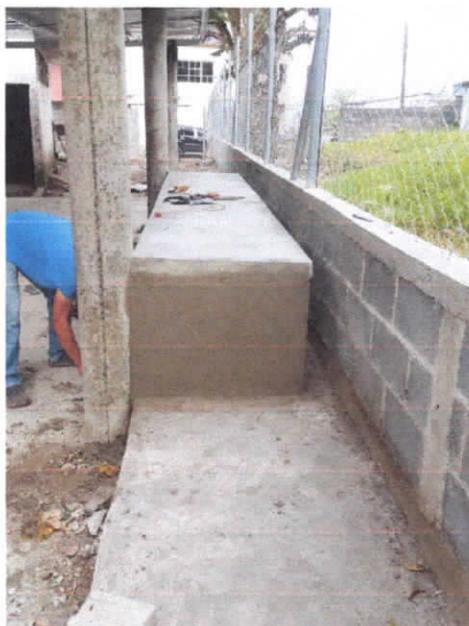
Descripción: Todas las obras antes descritas fueron terminadas en totalidad.

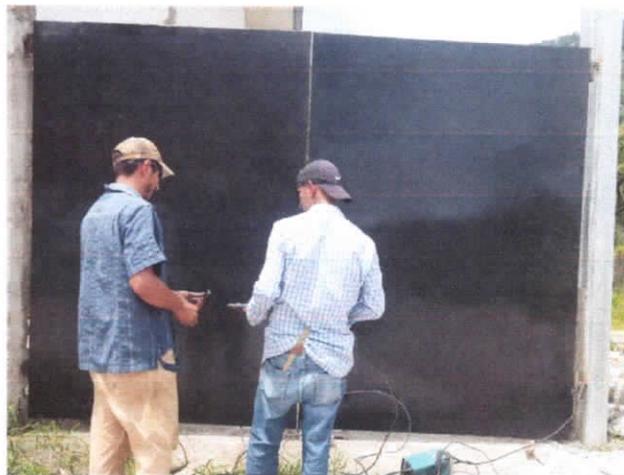
Descripción: Colocación de portón de base metálica

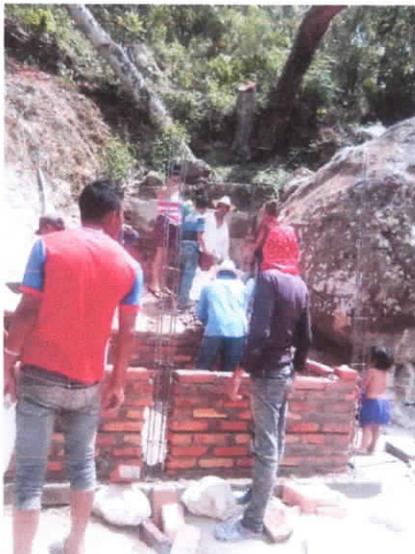
Descripción: La pila que funcionará como Tanque de almacenamiento @H siendo construido.

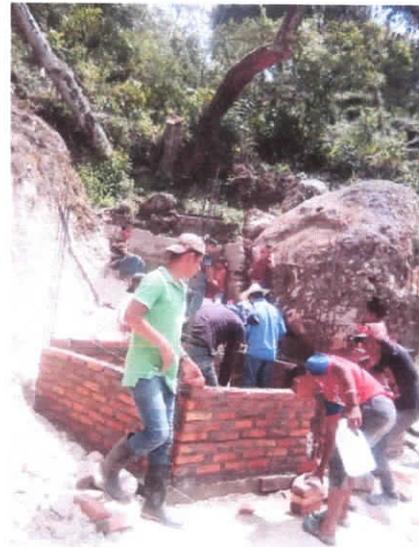
Descripción: Al igual que las pilas para lavar ropa y baños.

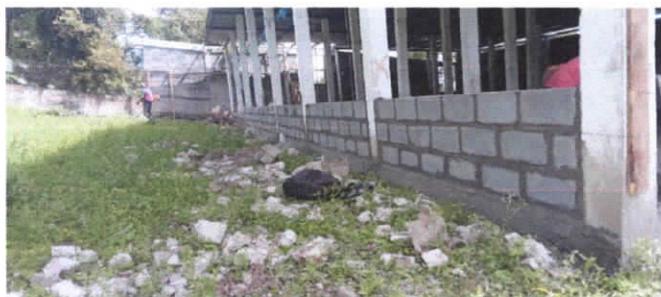
Las paredes de la parte trasera  
en construcción

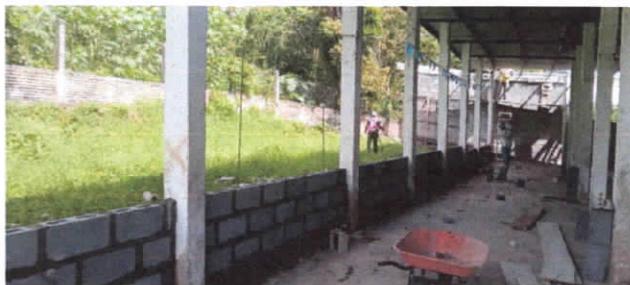
De igual forma las paredes  
de la parte frontal ya fueron  
construidas

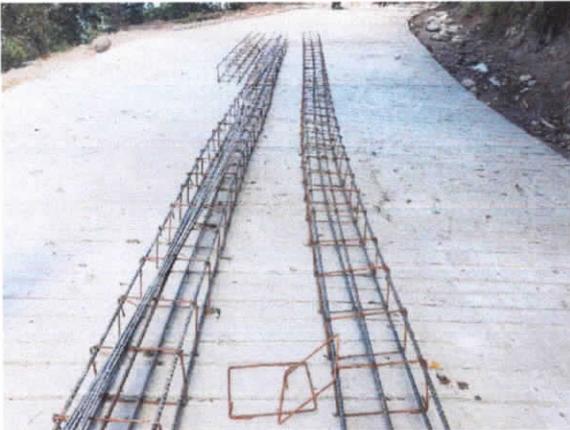
Armado de hierro con 10cm de  
 Espacio luz y 6 varillas 3/8  
 anillo de varilla camagueña 44

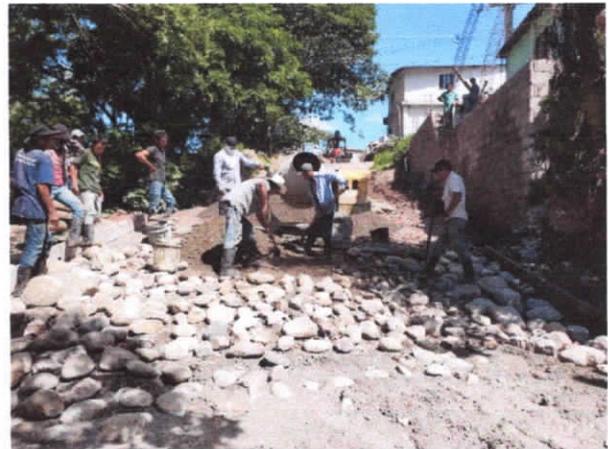
Colocación de piedra y batido  
 de mercol.

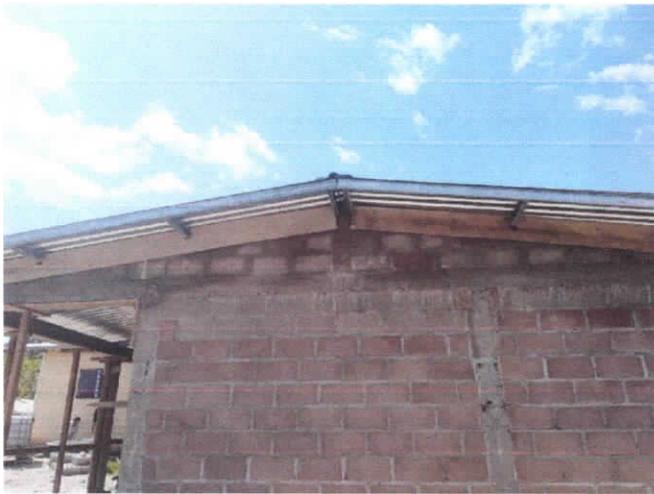
Colocación de Arteson base plátano.

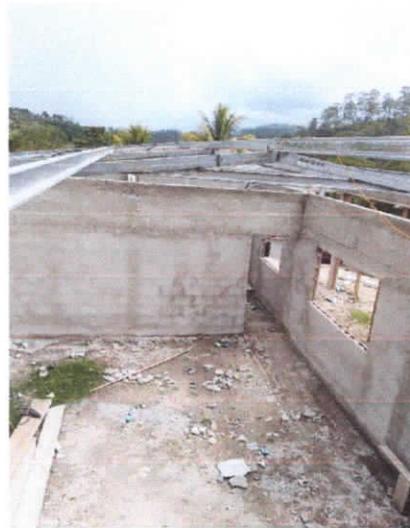
Repello.

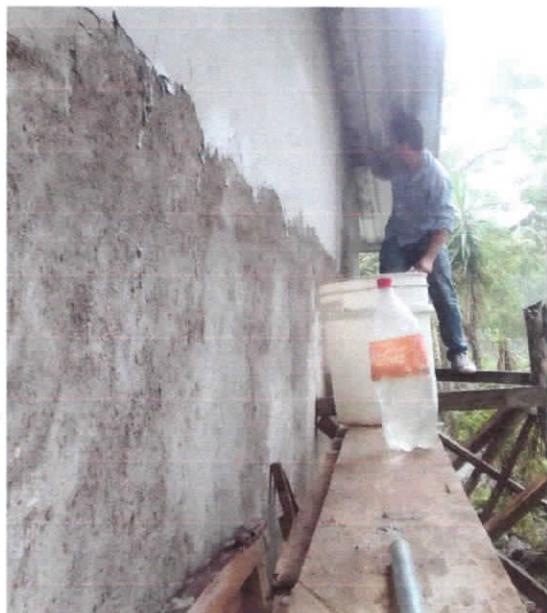
Descripción: *Pulido y Repello*

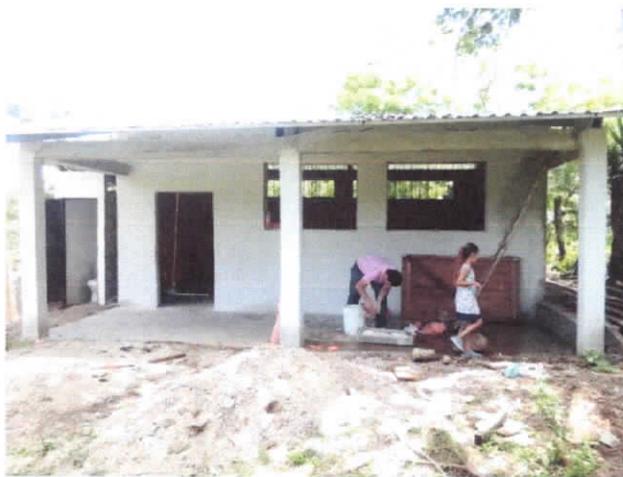
Descripción: *Totalidad de pulido y Repello Colocado*

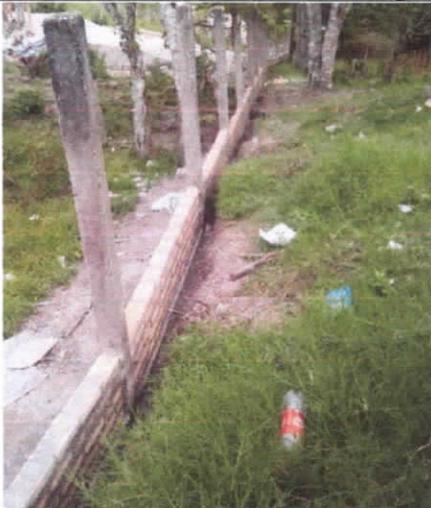
Construcción de cerca perimetral

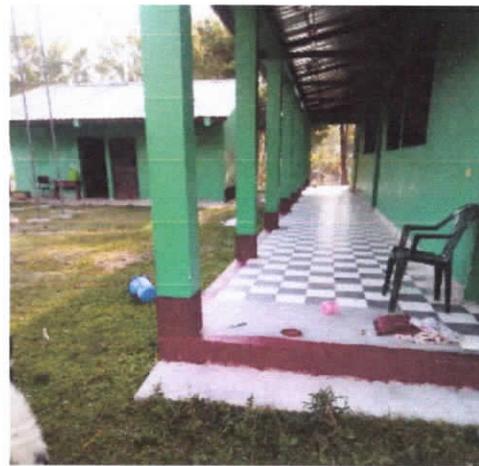
Pintado de columnas y  
socalo
