FICHA DE SUPERVISIÓN TÉCNICA

| 1. Datos Generales del Proyecto | | | 2. Datos de Supervisión UTM | | 3. Reporte | |
|---|--|---|---|--|---|---|
| Construcción y Mantenimiento de pozos | | Plan del Ocotal | 1313-1998-00298 | | | |

| 1. Datos Generales del Proyecto | | | 2. Datos de Supervisión UTM | | 3. Reporte | |
|---|---|---|---|--|---|---|
| Construcción de obras adicionales | | Mercado San Juan | 1313-1998-00298 | | | |

| 1. Datos Generales del Proyecto | | | 2. Datos de Supervisión | | 3. Reporte | |
|--|---|---|--|---|---|---|
| Construcción de pavimento de concreto hidráulico | | Las Pilas | 1313-1998-00298 | | | |

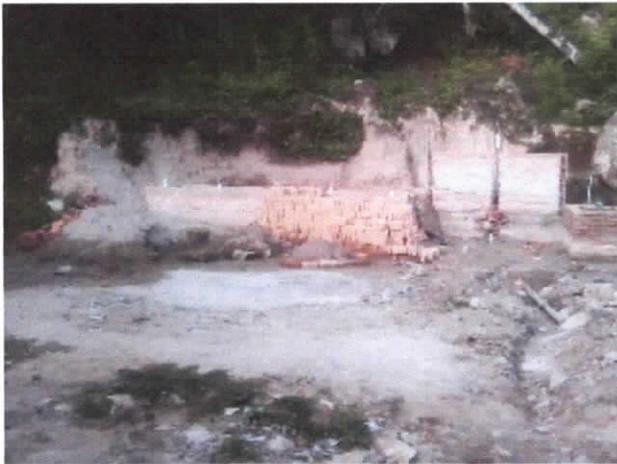
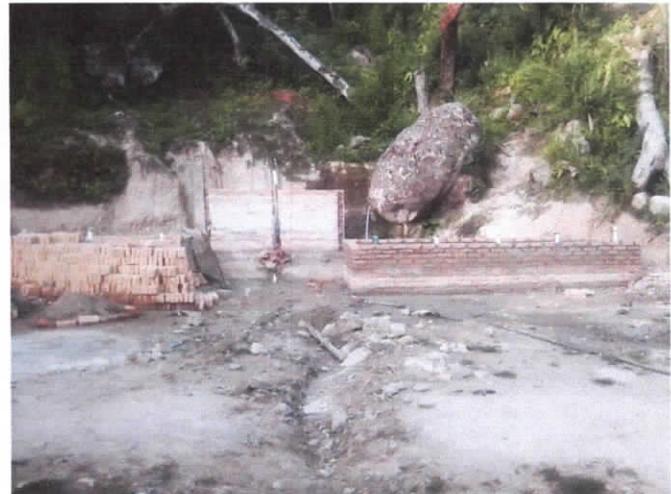
Descripción: Seguimiento a la construcción de las pilas para los lavaderos públicos.

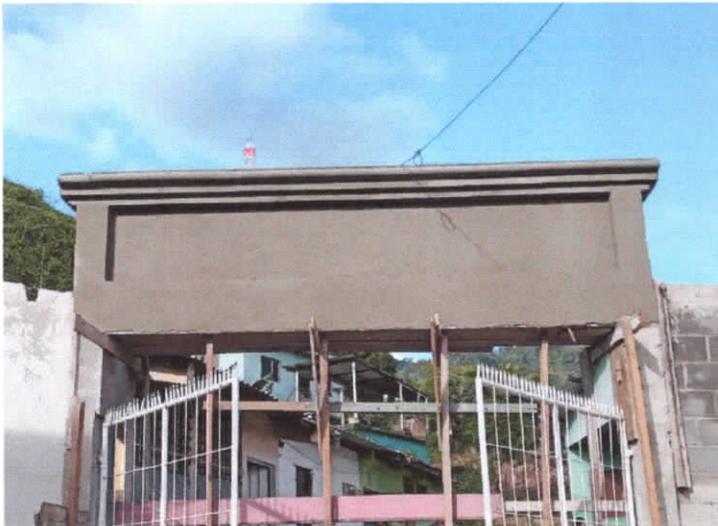
Descripción: Construcción de la fachada del mercado San Juan.

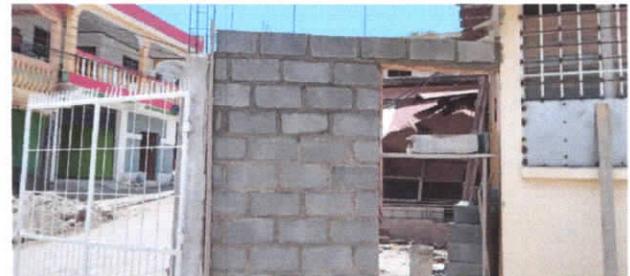
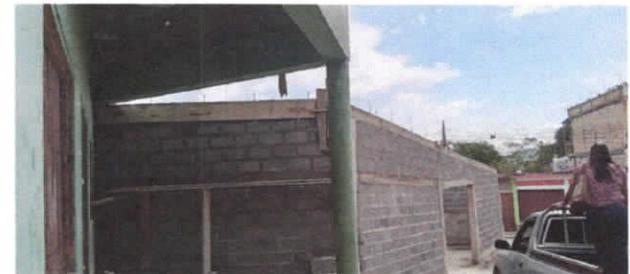
Descripción: Construcción de paredes para nueva estructura del mercado.

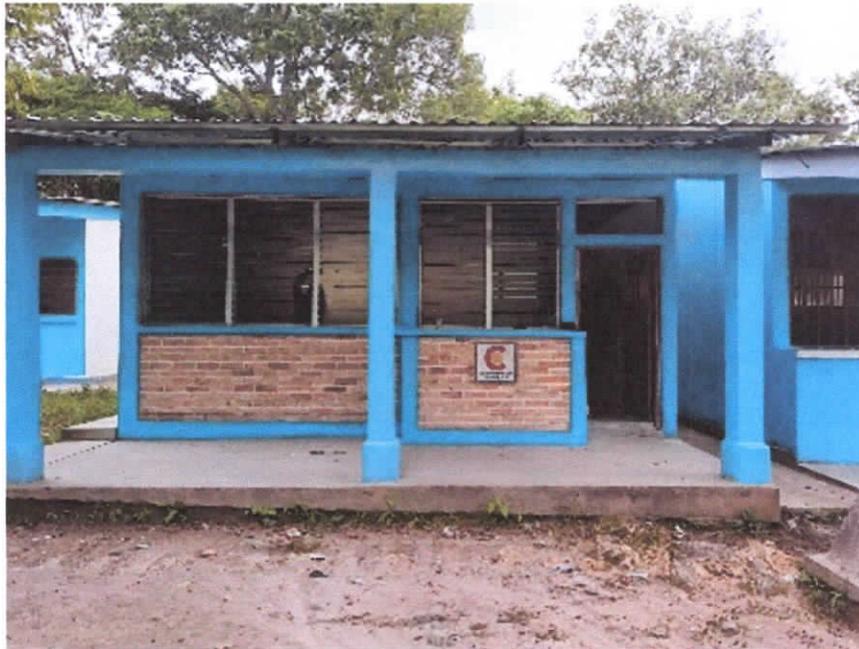
Descripción: Colocación de las celosías

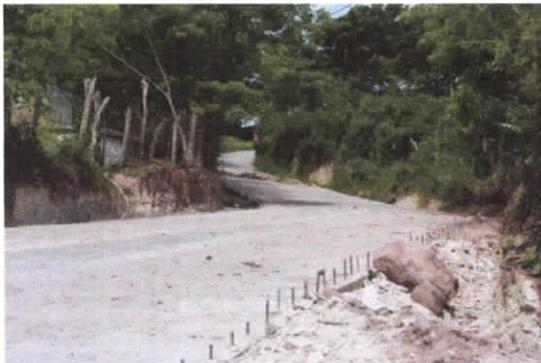
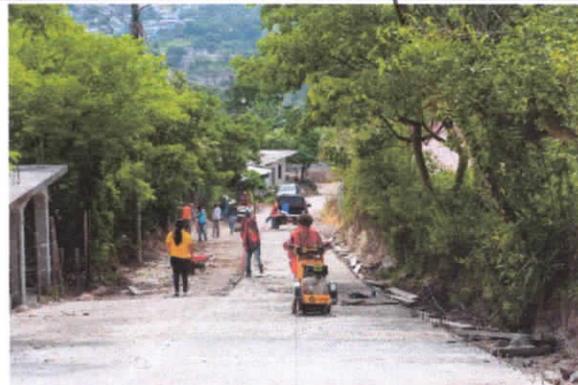
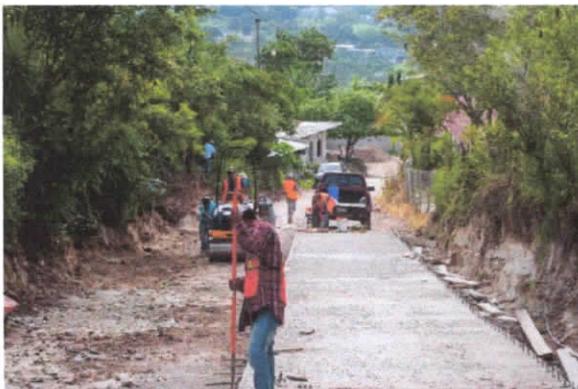
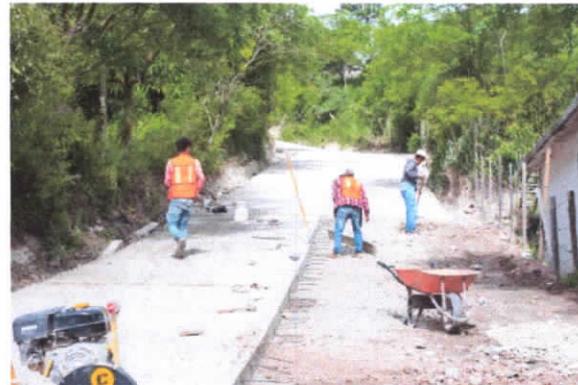
Hasta la fecha el proyecto ha tenido un avance significativo con una cantidad de 600mts lineales

Descripción: Construcción de pavimento con concreto hidráulico E=15CM, concreto 3,000PSI, con una cantidad de 1,200 M2.

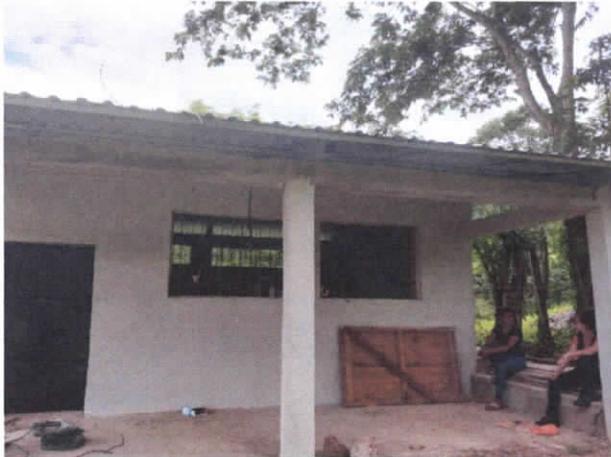
Descripción: Repello y pulido

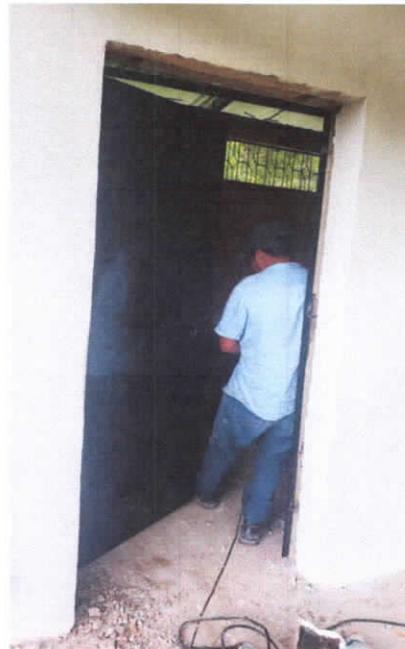
Descripción: Colocación de la puerta metálica

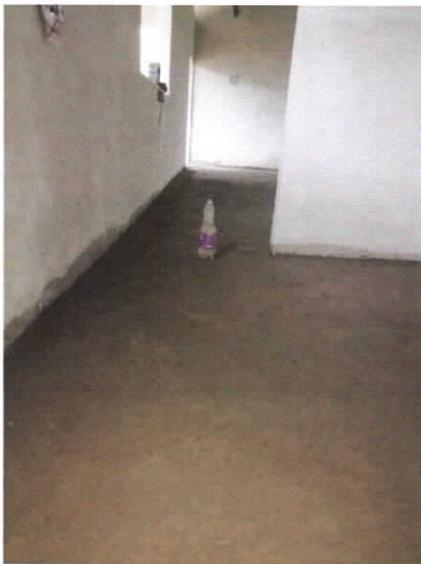
Descripción: Colocación del piso

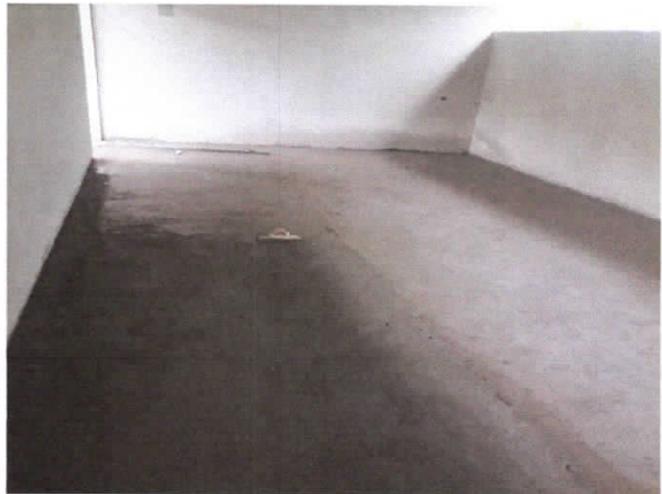
Descripción: Colocación del piso

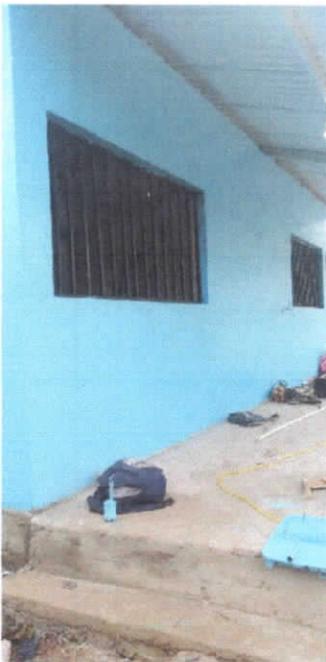
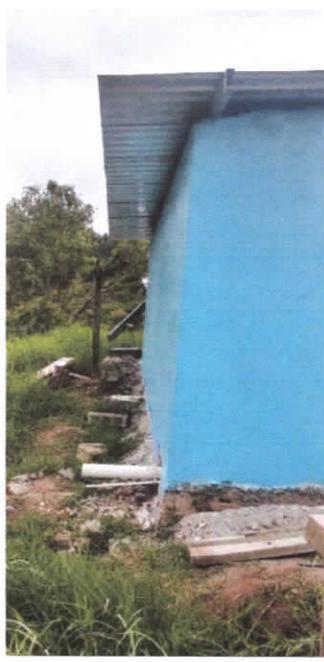
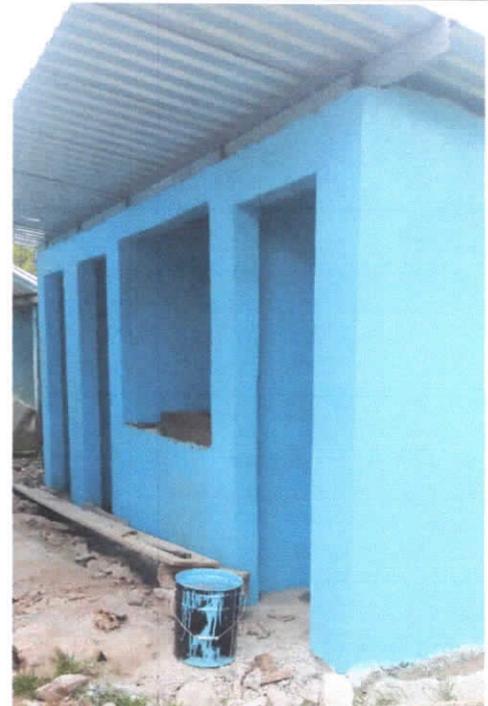
Se han tenido diversas actividades retrasadas debido a que en la municipalidad no se cuenta con transporte para el acarreo de materiales principalmente, y la ausencia de materiales provoca ese atraso, así como la poca anuencia de prestar servicios de mano de obra por parte de la comunidad.

Descripción: Pintado de la recién construida aula y escuela vieja

Construcción de los baños y pintado

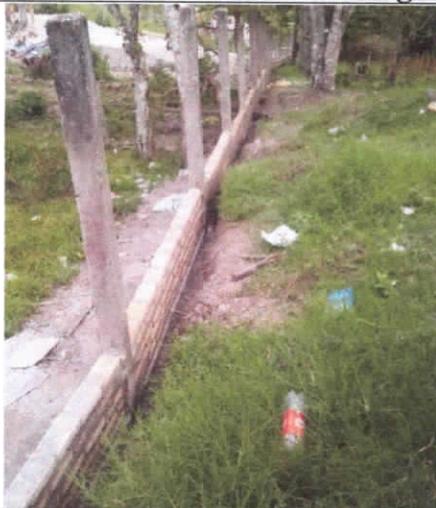
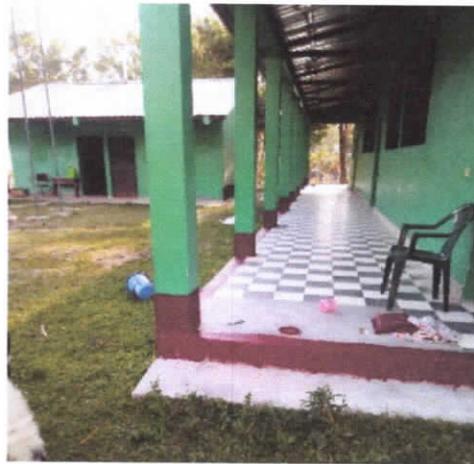
Descripción: Construcción de cerca perimetral del CEB de la Libertad. Se tiene pendiente la colocación de los portones y construir un muro perimetral.

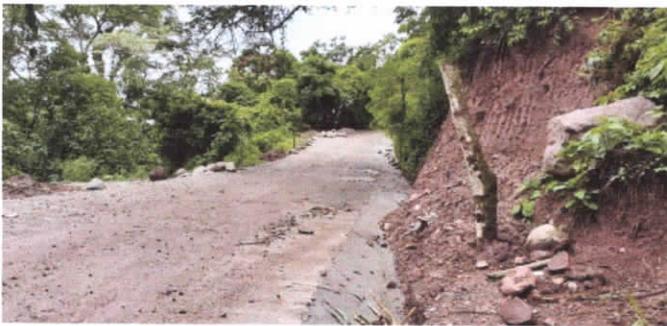
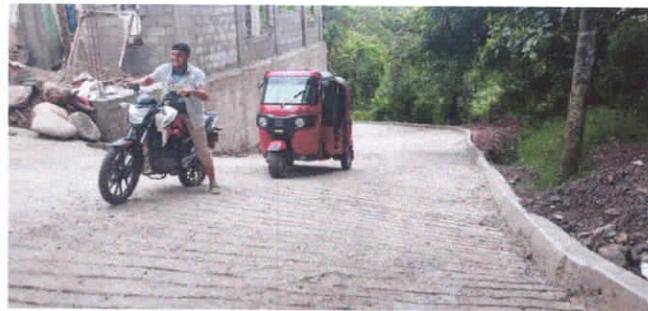
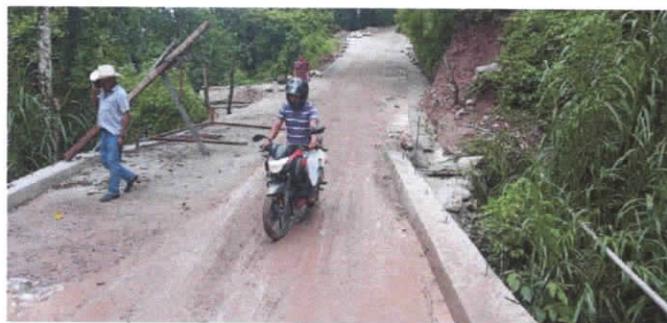
El proyecto en cuanto a los metros de construcción ya fueron en totalidad ejecutados, al pendiente, las cunetas, bordillos y habilitar el puente, dichas obras adicionales están en proceso.

Descripción: Por la parte de arriba en la primera estación se hará una cama de varilla de media la cual llevará las vigas voladas de 0.20m x 0.40m, Las vigas voladas llevaran 10 varillas con anillos cada 10cm. la losa tendrá un espesor de 0.20cm con juntas de expansión a cada 2.5m, dicho pavimento tendrá 4,000PSI.
