## FICHA DE SUPERVISIÓN TÉCNICA

| 1. Datos Generales del Proyecto | | | 2. Datos de Supervisión UTM | | 3. Reporte | |
|---|---|---|---|---|---|---|
| Construcción y Mantenimiento de pozos para agua potable | | Plan del Ocotal | 1313-1998-00298 | | | |

| 1. Datos Generales del Proyecto | | | 2. Datos de Supervisión UTM | | 3. Reporte | | |
|---|---|---|---|---|---|---|---|
| Construcción de tanque para proyecto de agua potable | | El Supte, Santa Rita | 1313-1998-00298 | | | | |

| 1. Datos Generales del Proyecto | | | 2. Datos de Supervisión UTM | | 3. Reporte | |
|---|---|---|---|---|---|---|
| Alumbrado del Campo de Fútbol | | JAGUA | 1313-1998-00298 | | | |

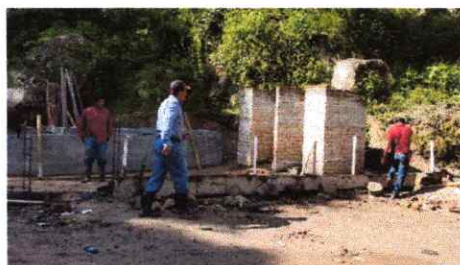
**Descripción:** Levantamiento de medidas del área del techo de la toda la obra.

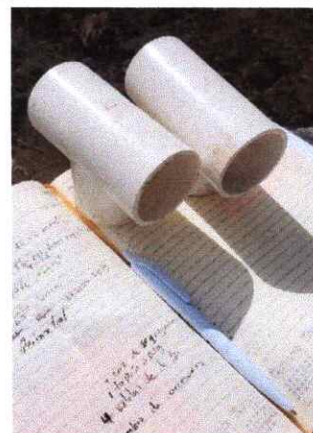
**Descripción:** T de cambio 1 ½

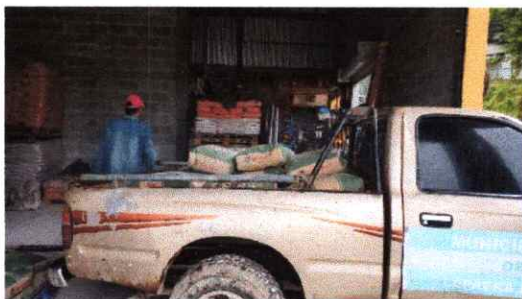
**Descripción:** Acarreo de cemento de la Bodega Reyes al proyecto de la comunidad del Supte-Algodonal Santa Rita

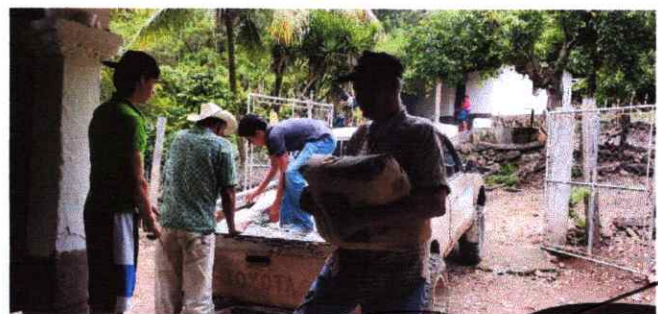
**Describeión:** Entrega del cemento.

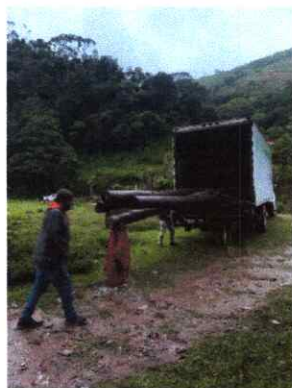
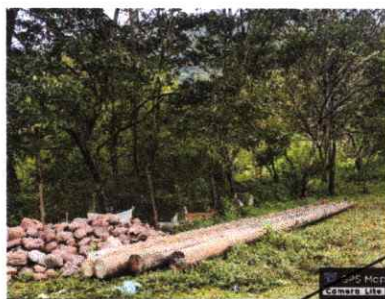
**Descripción:** Entrega de postes de madera 40FT

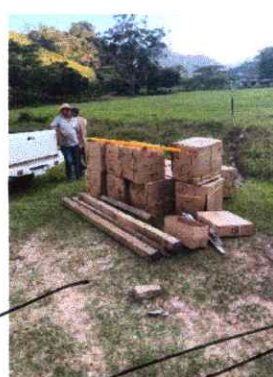
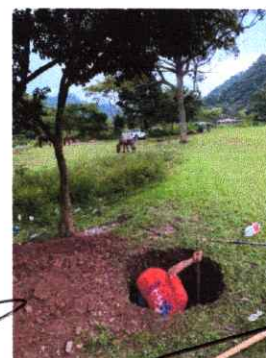
**Descripción:** Materiales eléctricos.
