FICHA DE SUPERVISIÓN TÉCNICA

1. Datos Generales del Proyecto			2. Datos de Supervisión UTM		3. Reporte	
Nombre del Proyecto		Aldea Beneficiada	DNI del Supervisor(a)		Número de Ficha:	01
Construcción del Kinder		San Matías	1313-1998-00298			
Tipo de Proyecto:	Infraestructura Escolar		Cargo del Supervisor(a)			
Coordenadas del inicio de la obra:		Fecha de Inicio de la obra	Jefe de la Unidad Técnica Municipal		Fecha de inicio del reporte:	enero 2024
Lat:	Long: -		Enero 2024			
Coordenadas del final de la obra:			Número telefónico:		Fecha de final del reporte:	enero 2024
Lat:	Long: -		9946-5694			
Empleos Directos:	4		Correo Electrónico			
Empleos Indirectos:	2		unidadtecnicamunicipal69@gmail.com			
Duración del Proyecto:	2 meses

REPÚBLICA DE HONDURAS
UNIDAD TÉCNICA MUNICIPAL
Lepaera, Lempira

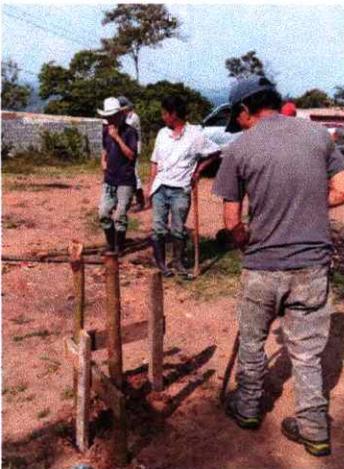
Descripción: Trazado y marcado del área de construcción del kínder.

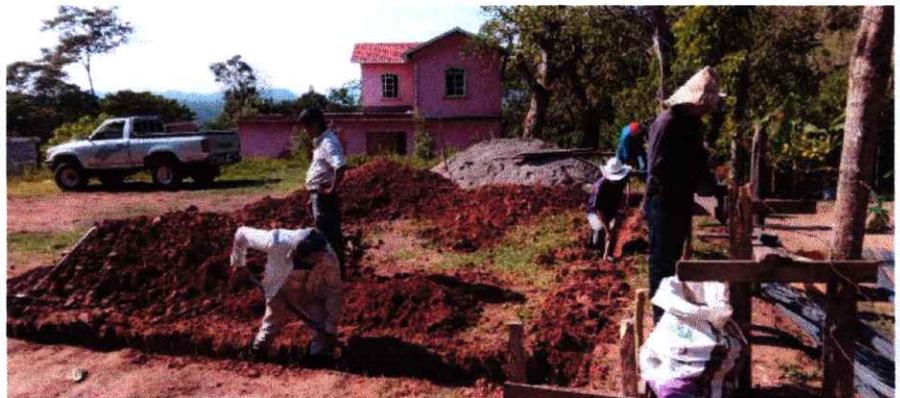
Descripción: Construcción de planta de cimentación del Kínder.

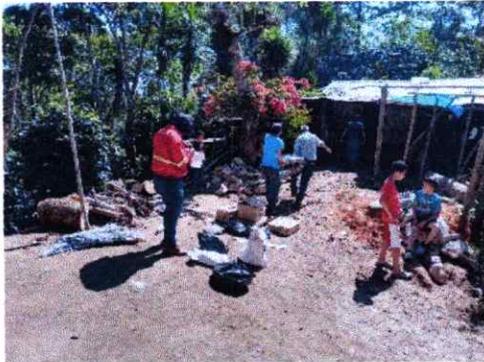
Descripción: Ubicación de materiales eléctricos.

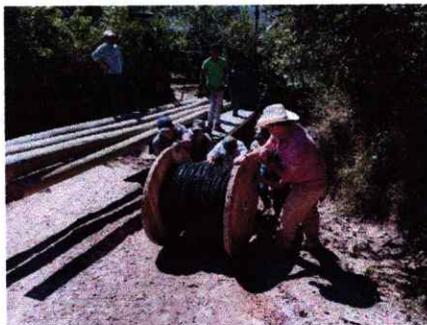
Descripción: Acarreo de materiales y distribución de postes de clase 5.

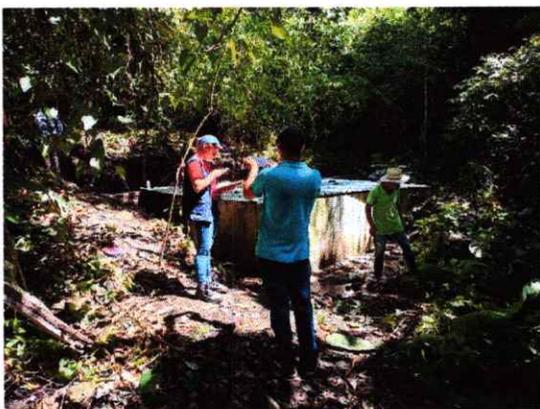
Descripción: Evaluación de g/m/s para el rendimiento de abastecimiento del proyecto y altura diferencial.

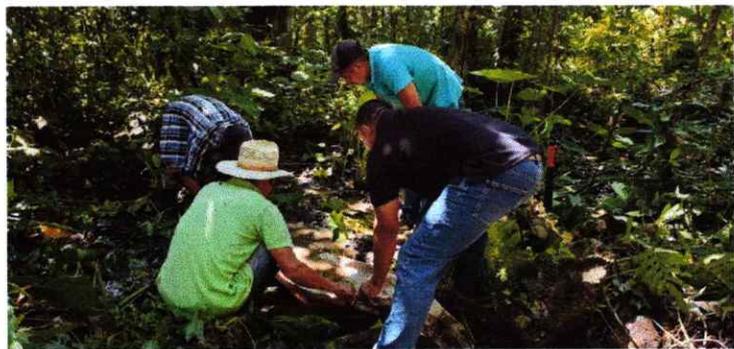
Descripción: Aforo del caudal de la fuente de agua.

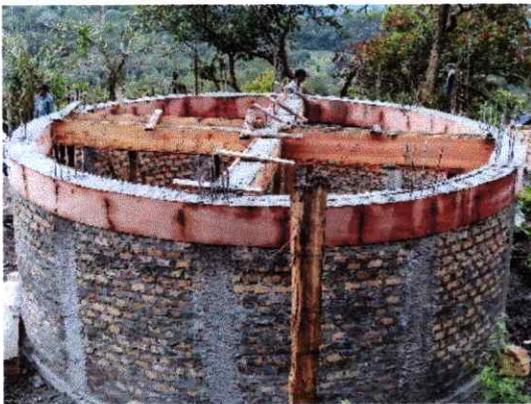
Descripción: Encofrado y fundido de vigas para losa superior

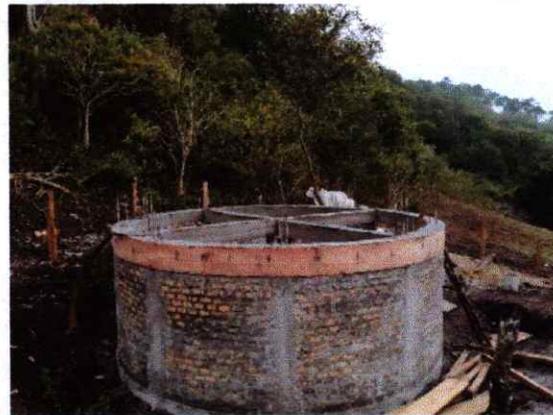
Descripción: Desencofrado y posteriormente armado de hierro para losa superior.
