## FICHA DE SUPERVISIÓN TÉCNICA

| 1. Datos Generales del Proyecto | | | 2. Datos de Supervisión UTM | | 3. Reporte | |
|---|--|---|---|--|---|---|
| Construcción y Mantenimiento de pozos para agua potable | | Plan del Ocotal | 1313-1998-00298 | | | |

REPÚBLICA DE HONDURAS  
UNIDAD TÉCNICA MUNICIPAL  
Lepaera, Lempira

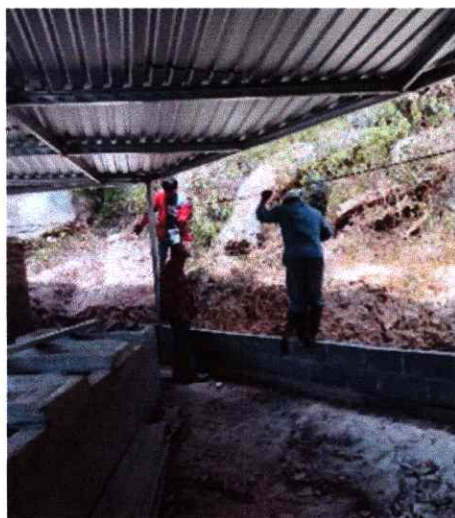
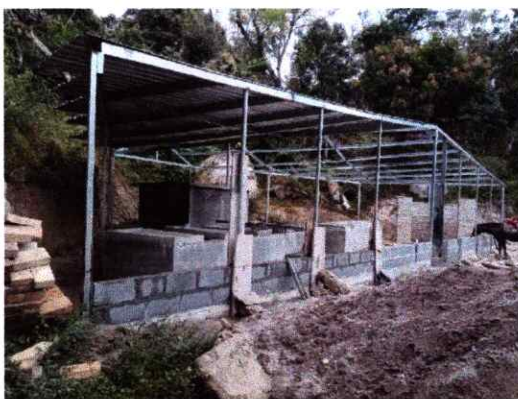
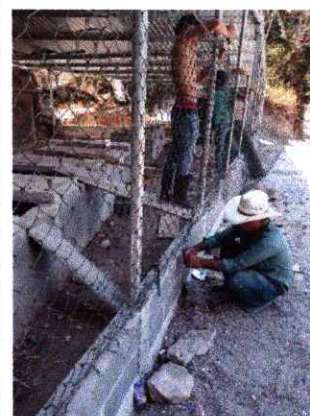
**Descripción:** Colocación de los tubos HG, malla olímpica y techo de base metálica terminado.

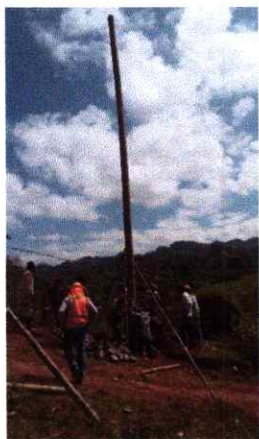
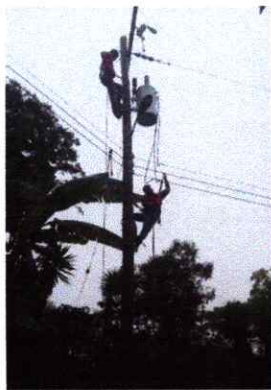
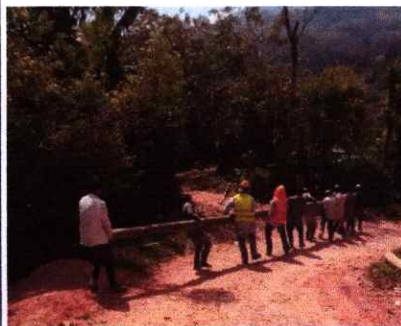
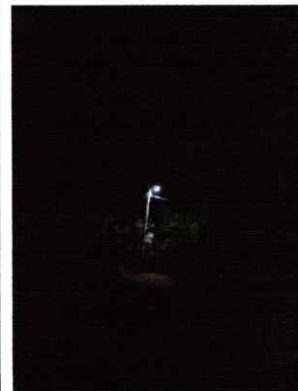
Sentadura de postes de madera clase 5, tendido de cable para red primaria y secundaria, colocación del W15kva/34.5/240/120v, retenidas, caídas de proyecto y luminarias.

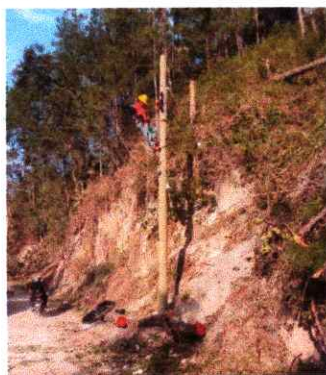
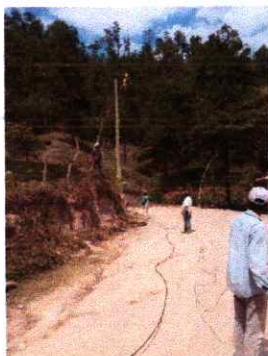
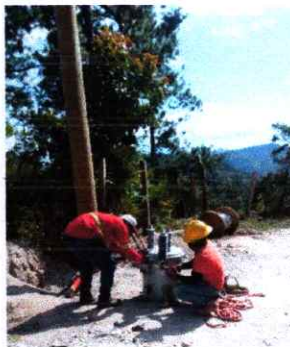
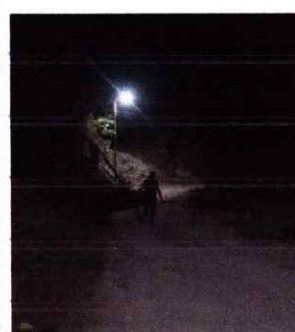
Sentadura de postes de madera clase I3, tendido de cable para red primaria y secundaria, colocación del W15kva/34.5/240/120v, retenidas, caídas de proyecto y luminarias.

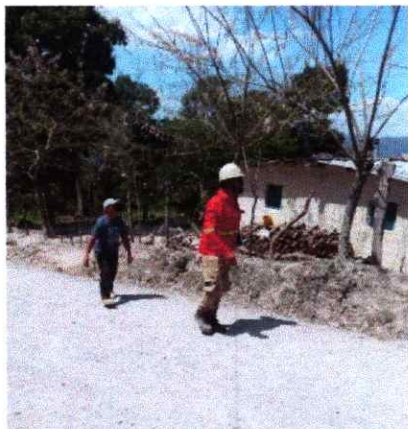
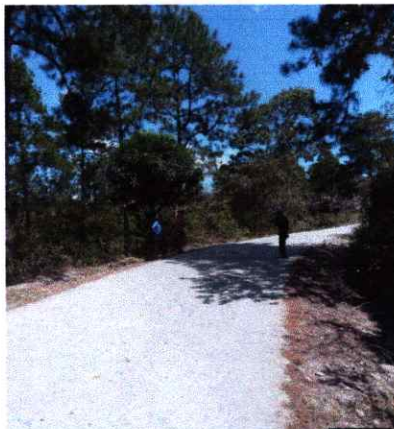
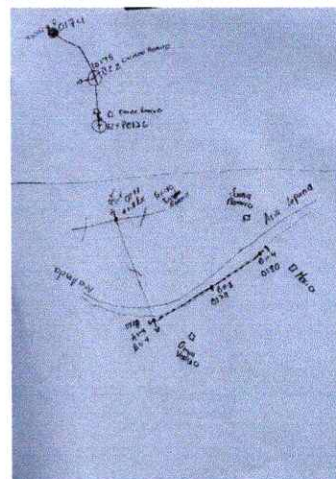
**Descripción:** Identificación de la red primaria y secundaria para la ubicación de los postes.

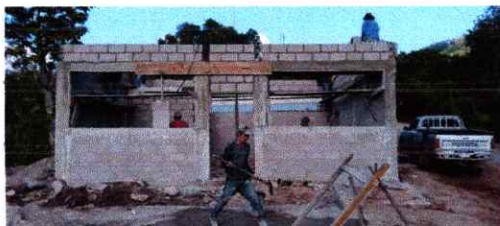
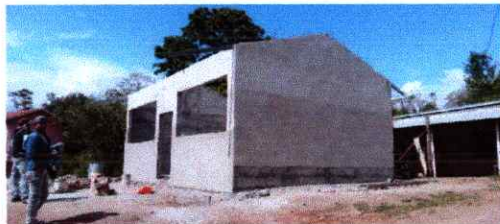
**Descripción:** Levantamiento de paredes y repello y pulido.

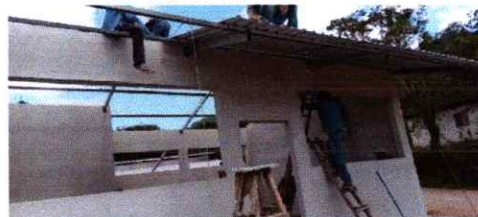
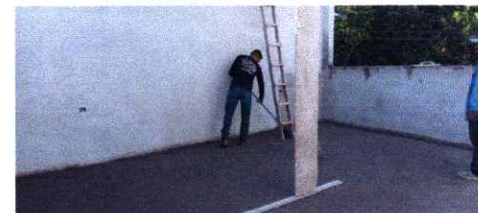
**Descripción:** Construcción de techo de base metálica y piso rustico.

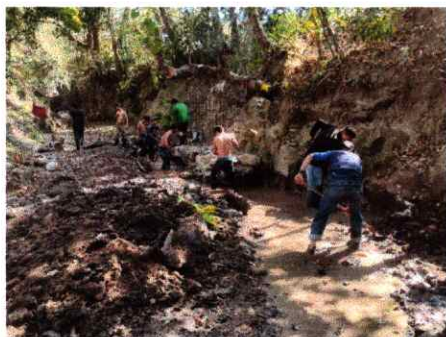
**Descripción:** Limpieza y demolición de obras existentes.

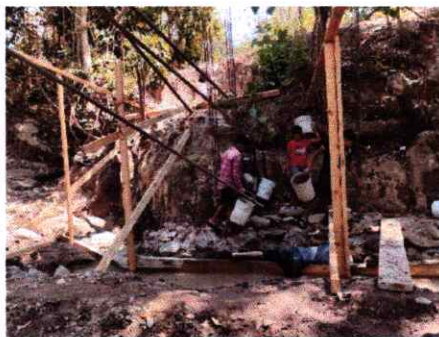
**Descripción:** Trazado y marcado de la obra.

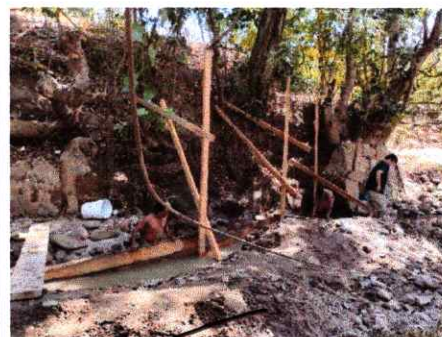
**Descripción:** Encofrado y fundiciones.

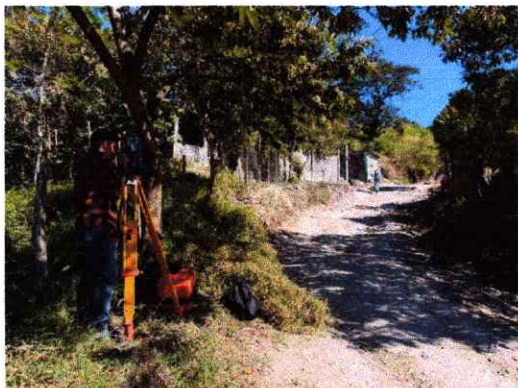
**Descripción:** Levantamiento de topografía

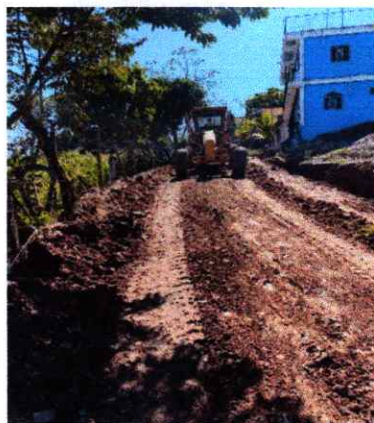
**Descripción:** Conformación de calle con material selecto

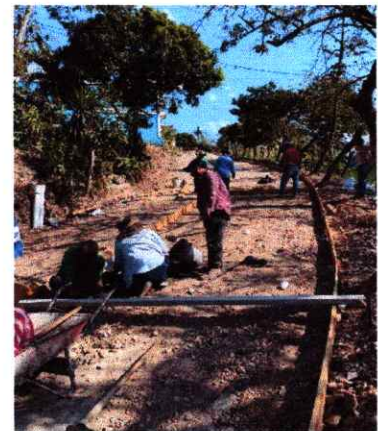
**Descripción:** Encofrado para fundiciones de pastillas de concreto

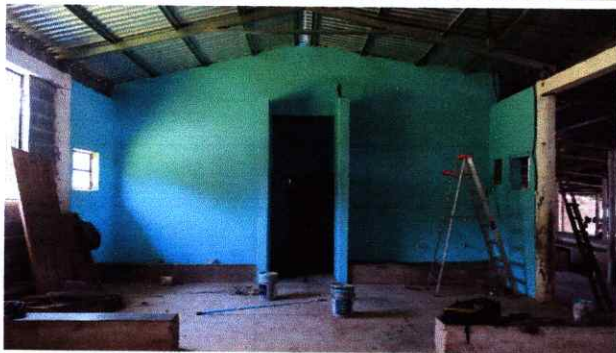
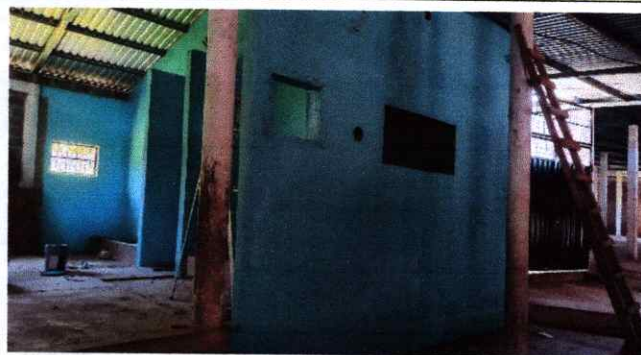
**Descripción:** Pintado de la primera parte del mercado San Juan, específicamente la zona de baños y comedores
