Cronograma de Activides

Resumen

**COMISIÓN NACIONAL DE
PROTECCIÓN PORTUARIA**

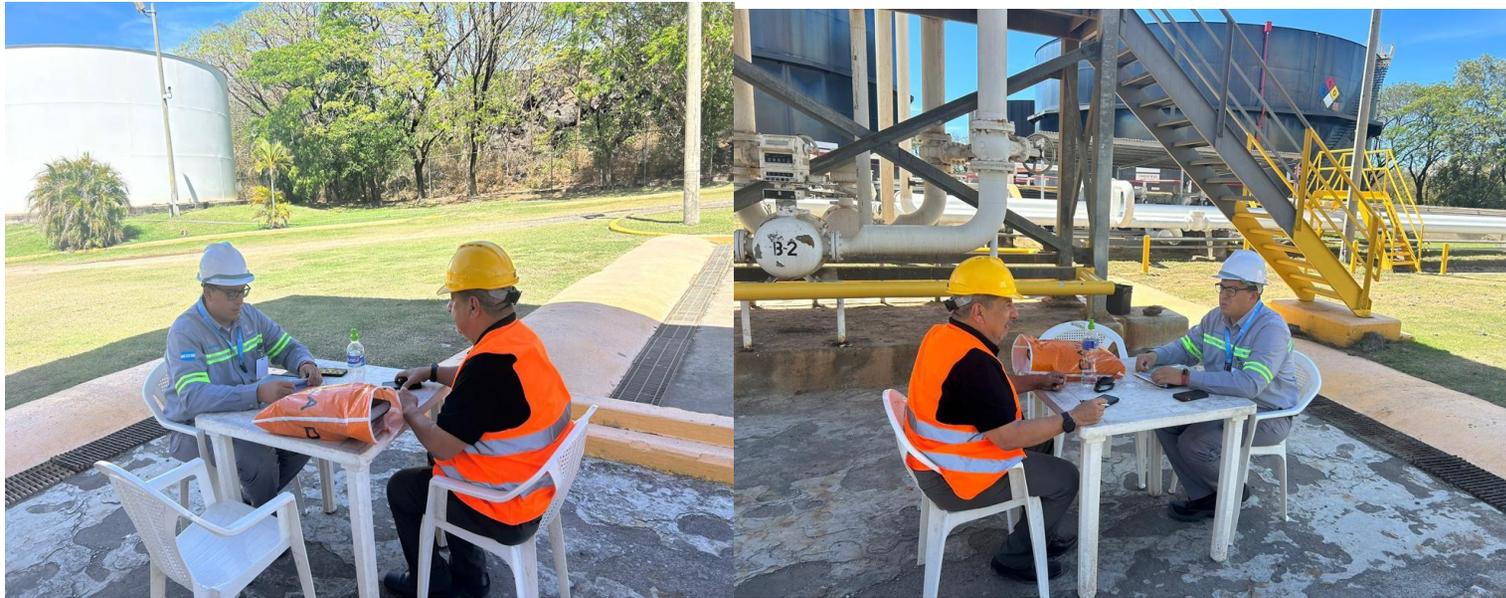
1. Se realizó inspección de procedimientos de evacuación a la IP LUFUSSA TANQUES la que se determina que mantienen sus planes actualizados y contando con equipamiento en Pavana, relación con las fuerzas amigas como capacitación al personal.

1. Se realizó visita de Inspección Procedimientos de Evacuación IP LUFUSSA TANQUES.

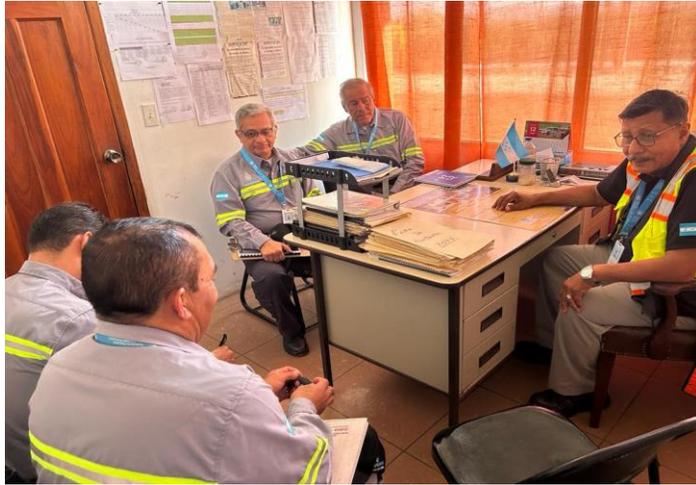
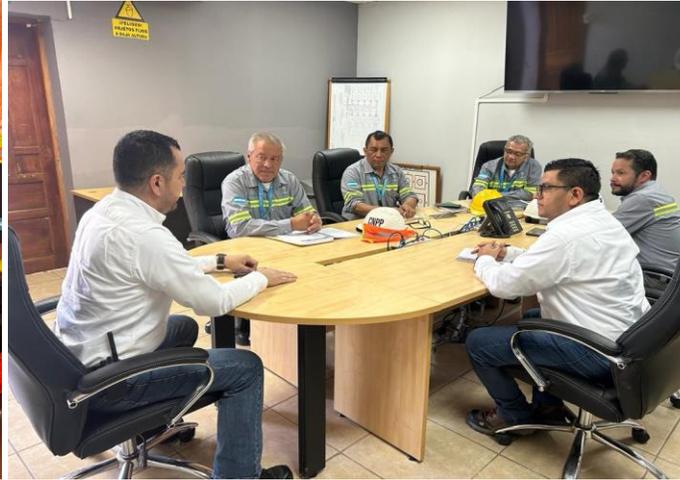
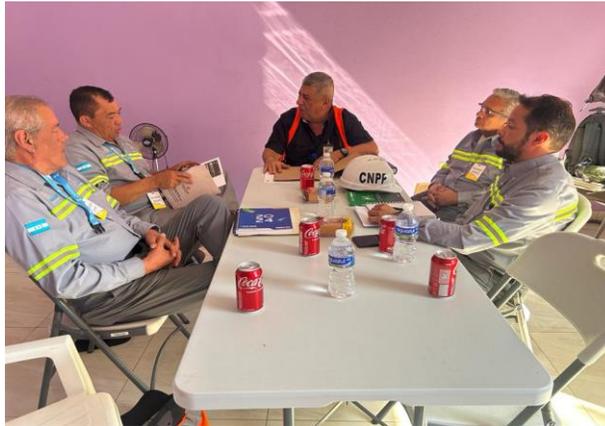
2. Se realizó auditoria anual por parte de la CNPP a las IP ENP, INFRAESTRUCTURE ENERGY Y LUFUSSA TANQUES para la verificación de la subsanación de las no conformidades.

2. Se realizo auditoria Anual por parte de la CNPP para la verificación de la subsanación de las no conformidades.

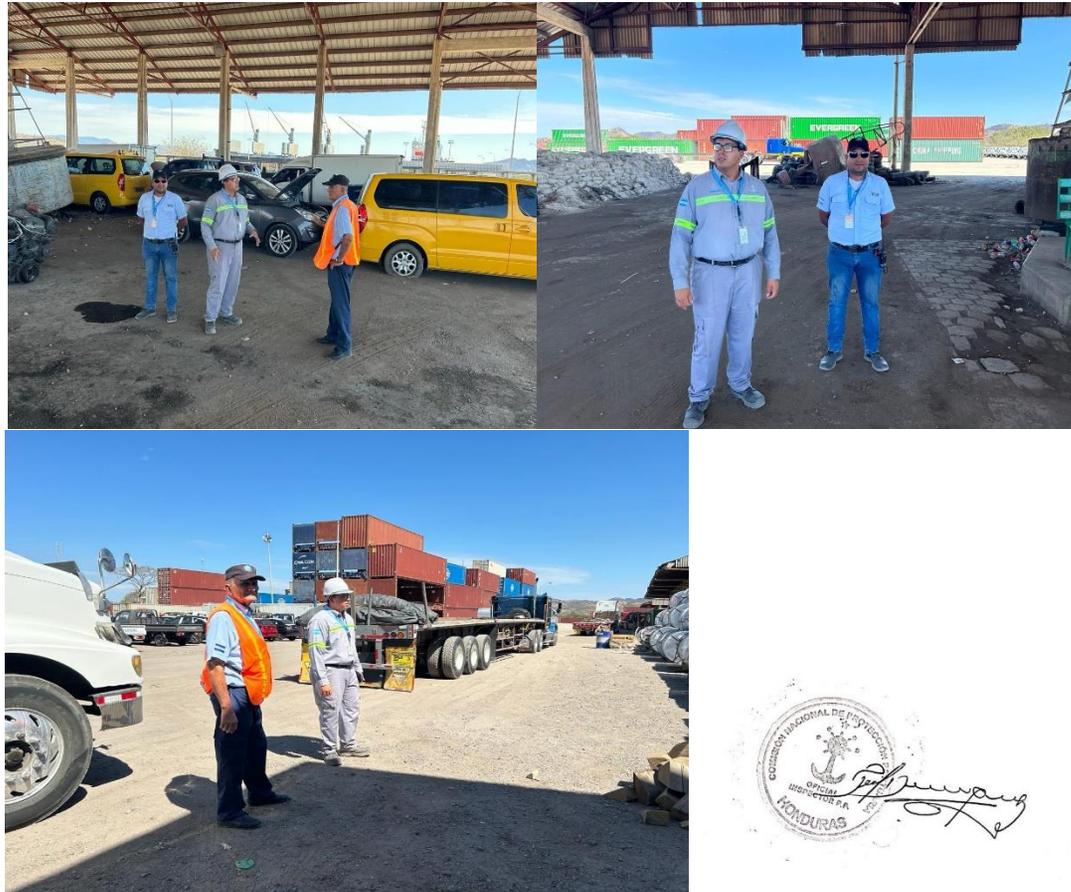
3. Se realizó inspección sobre Rondas de Protección patrullaje de a pie mismo que presento mejorías al momento de la distribución del personal en los diferentes predios de la IP ENP.

3. Se realizó inspección de rondas de protección para la verificación de patrullaje de a pie en IP ENP.

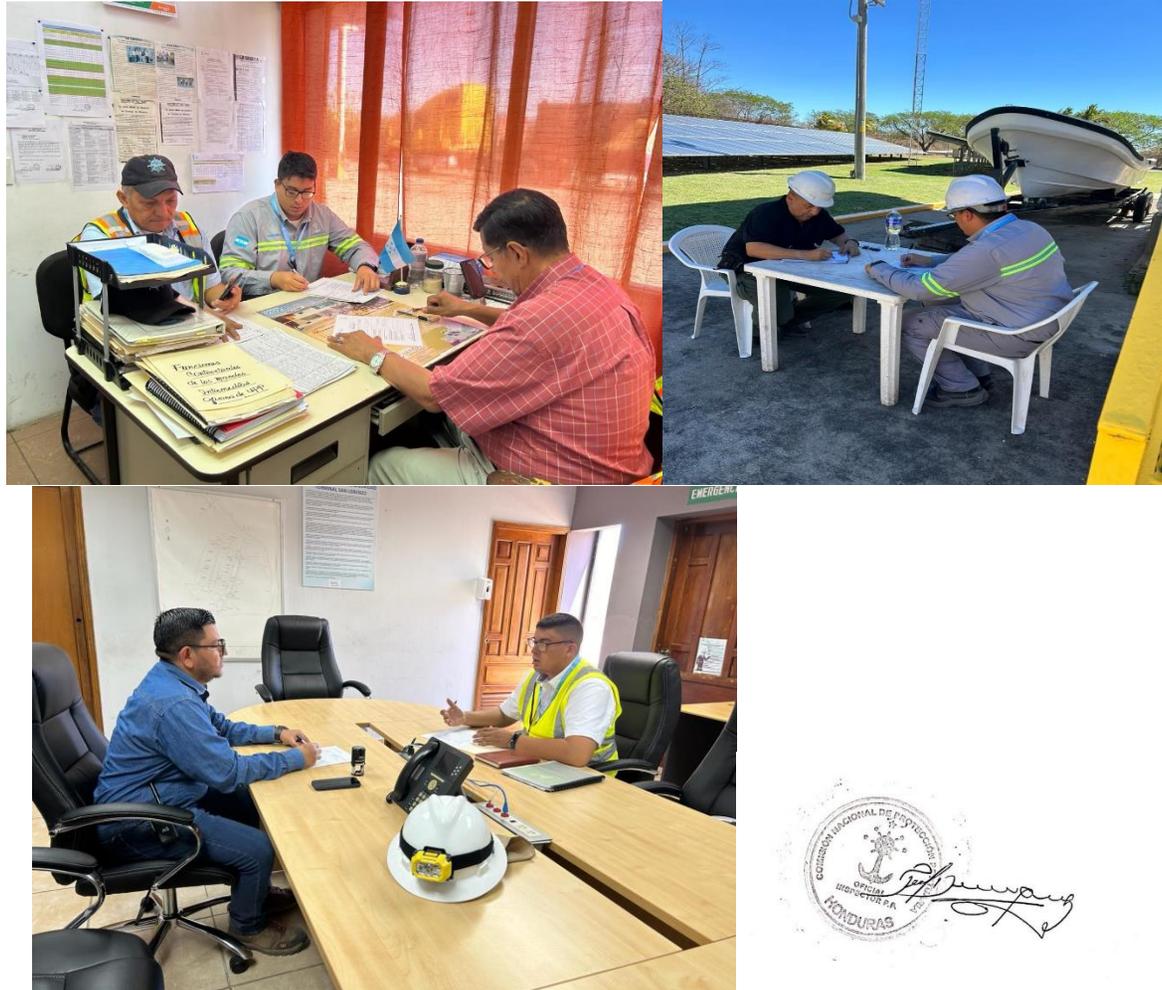
4. Se realizó inspección sobre control de acceso en las IP ENP, LUFUSSA TANQUES Y INFRAESTRUCTURE ENERGY. para la verificación de los procedimientos al momento el ingreso de personas o vehículos a las IP.

4. Se realizo inspección de control de acceso en a las IP ENP, LUFUSSA TANQUES Y INFRAESTRUCTURE ENERGY.

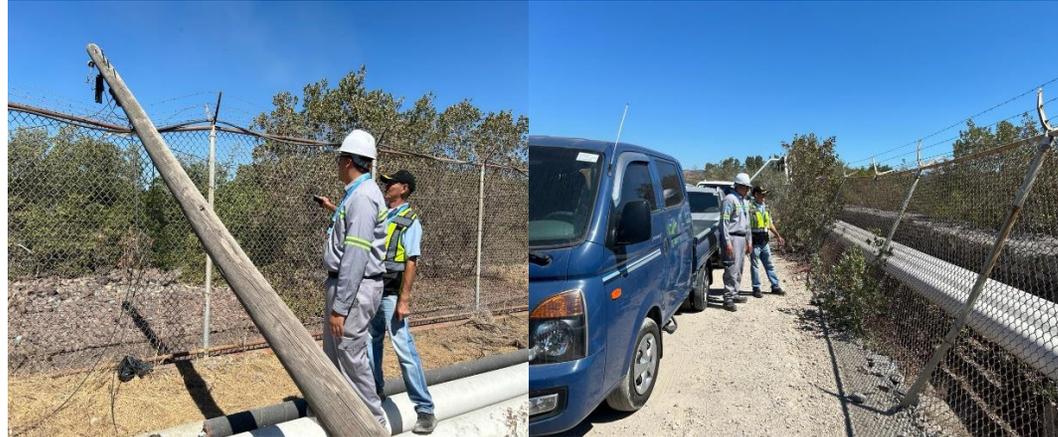
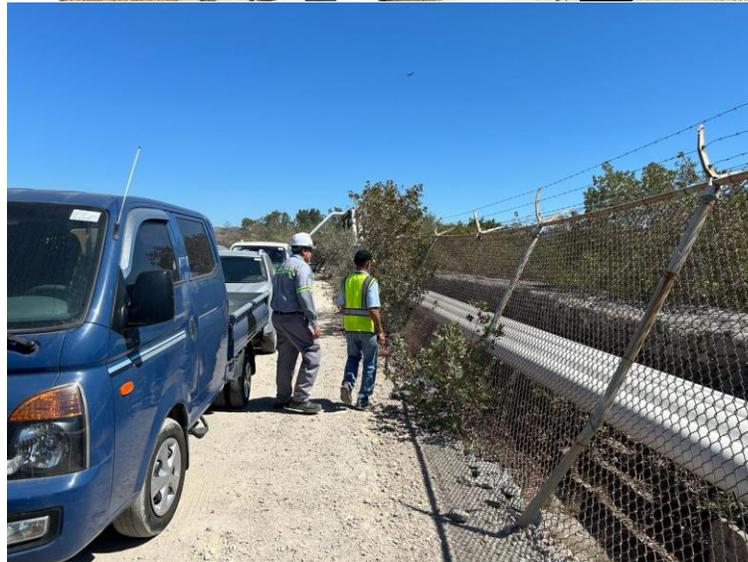
5. Se realizó Inspección de rondas de protección para la verificación el cerco perimetral en las IP ENP en cumplimiento del código PBIP que la cerca cumpla la función de proteger y resguardar al personal así como las operaciones del recinto portuario.

5. Se realizó inspección sobre rondas de protección (cerco perimetral) en las IP ENP.

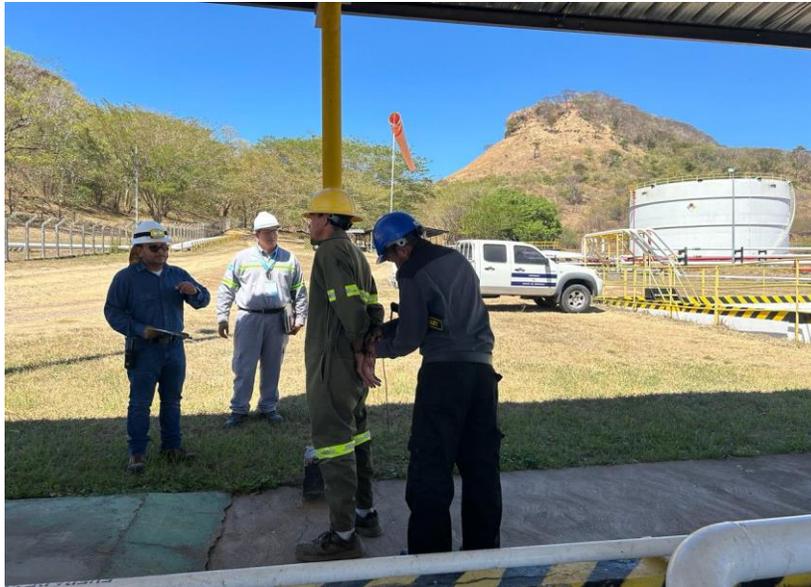
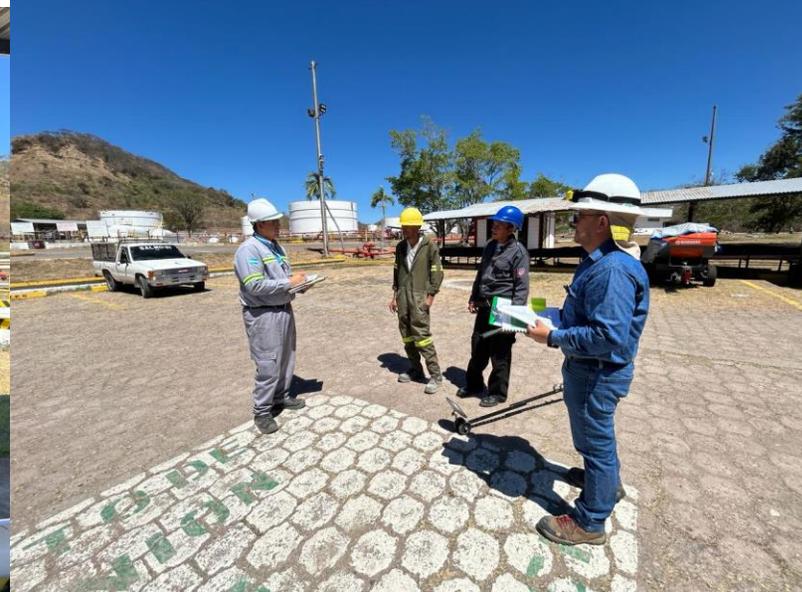
6. Se realizó ejercicio del primer trimestre en IP ENP de intento de ingreso por el control de acceso con identificación falsa y en IP INFRAESTRUCTURE ENERGY, carro parqueado en zona restringida, con el objetivo del cumplimiento del Código PBIP mantener al personal en alerta y a prueba el cumplimiento de las tareas asignadas.
7. El día miércoles se presentó alas IP ENP San Lorenzo Valle Mayor (R) Hermes Domínguez como el nuevo Oficial Inspector de Protección Portuaria, puerto de Henecán.

6. Se realizó ejercicio programado en cumplimiento al código PBIP la IP INFRAESTRUCTURE ENERGY por la UPP de la IP ENP.
