## FICHA DE SUPERVISIÓN TÉCNICA

# INFORME FOTOGRAFICO

A continuación se presenta el informe fotográfico adjunto a la ficha del trabajo de todas las actividades realizadas en el proyecto Construcción del Kinder Brisas del Mañana, en la comunidad de la Lima, Lepaera, Lempira.

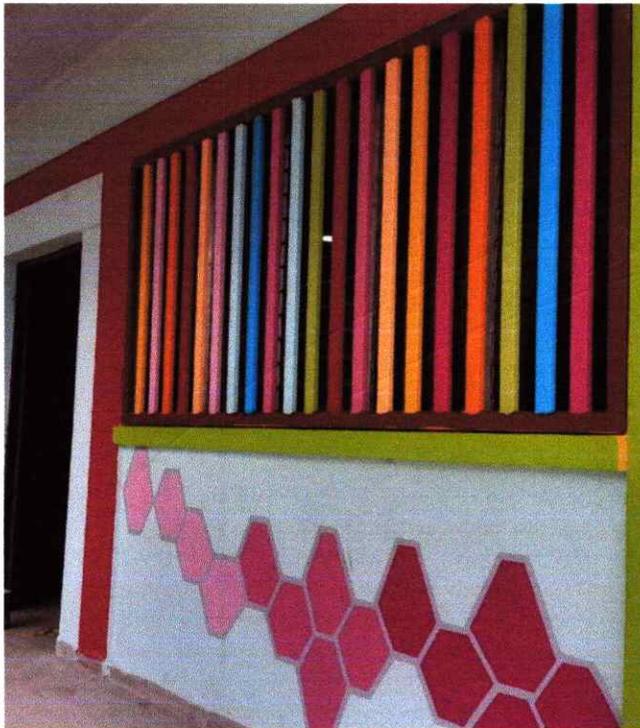
Fotografía 01: Repello y pulido acabado

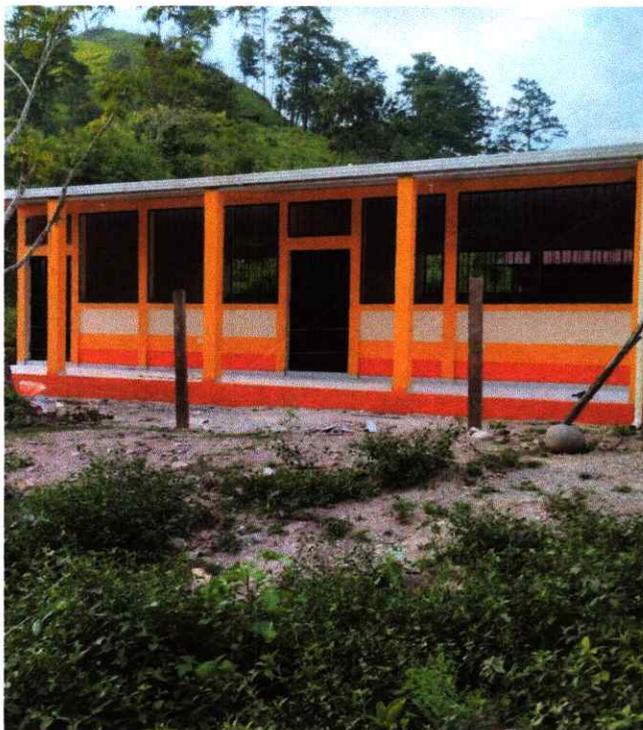
Fotografía 01: Se esta pintando el edificio

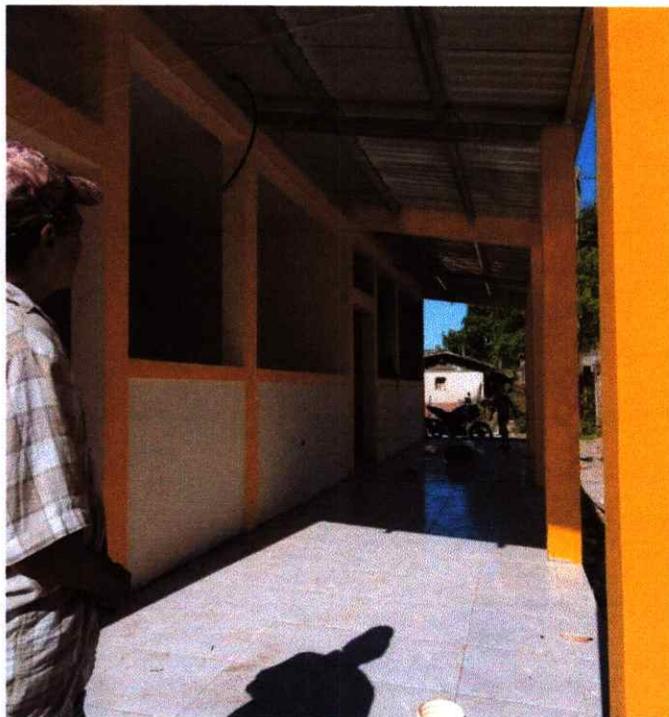
Fotografía 02: Pintura del edificio.

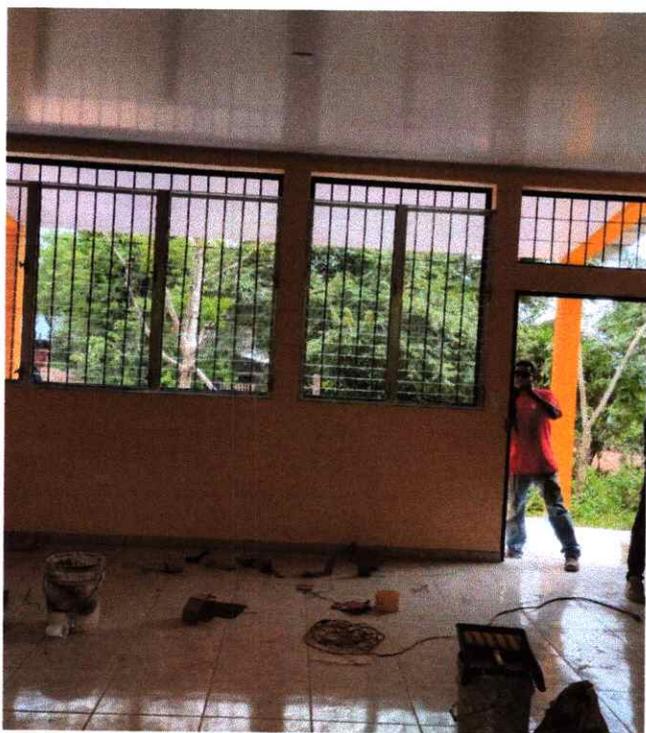
Fotografía 01: Se esta pintando el edificio

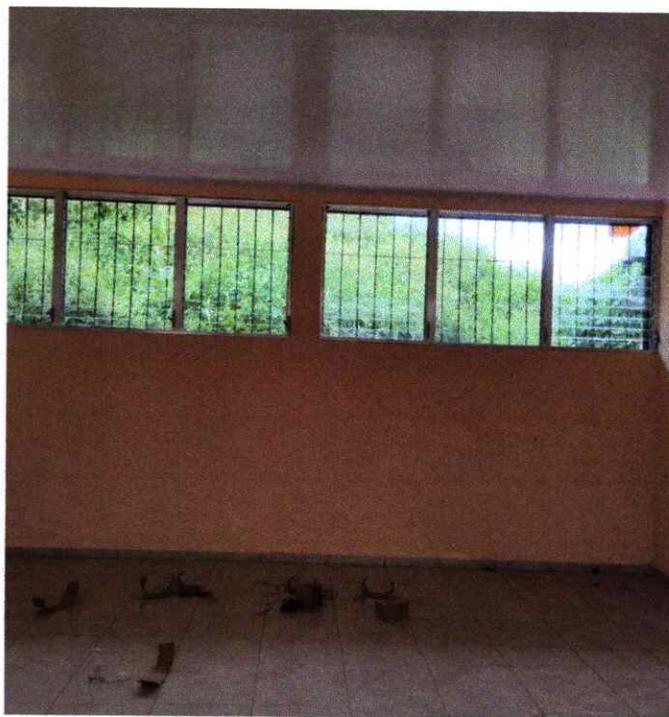
Fotografía 02: Pintura del edificio.

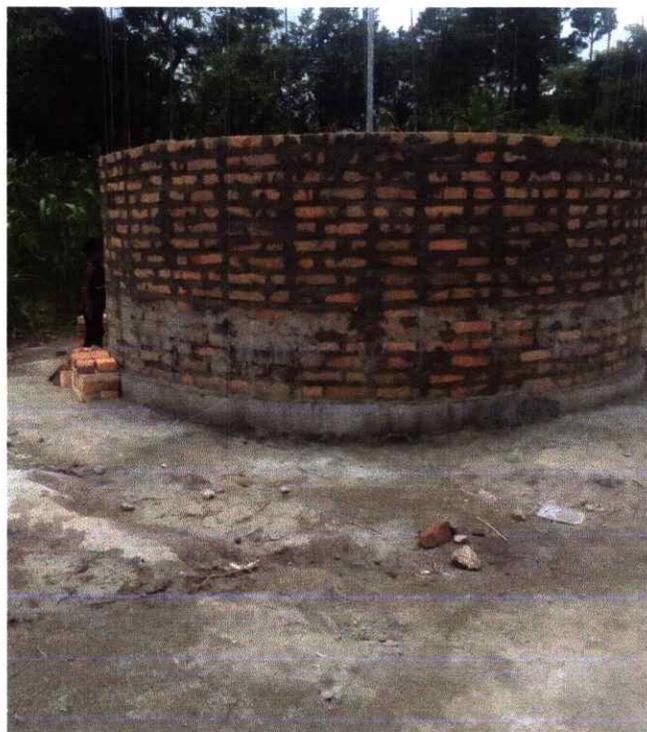
Fotografía 01: Construcción del tanque

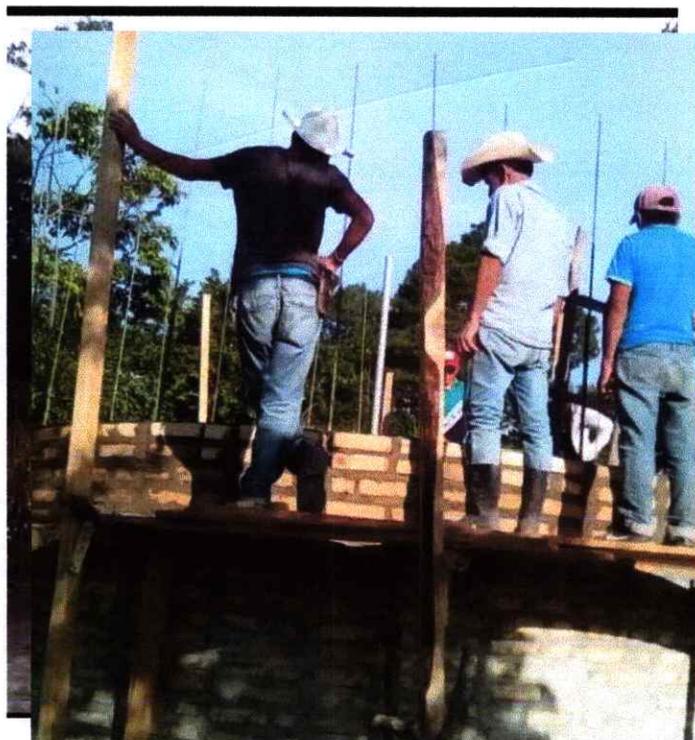
Fotografía 02: Culminación del tanque

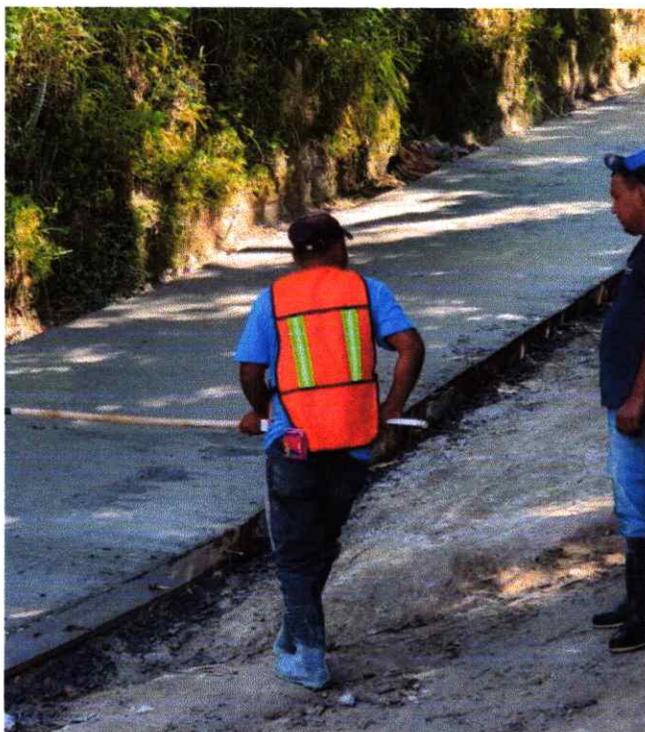
Fotografía 01: Fundición de pastillas

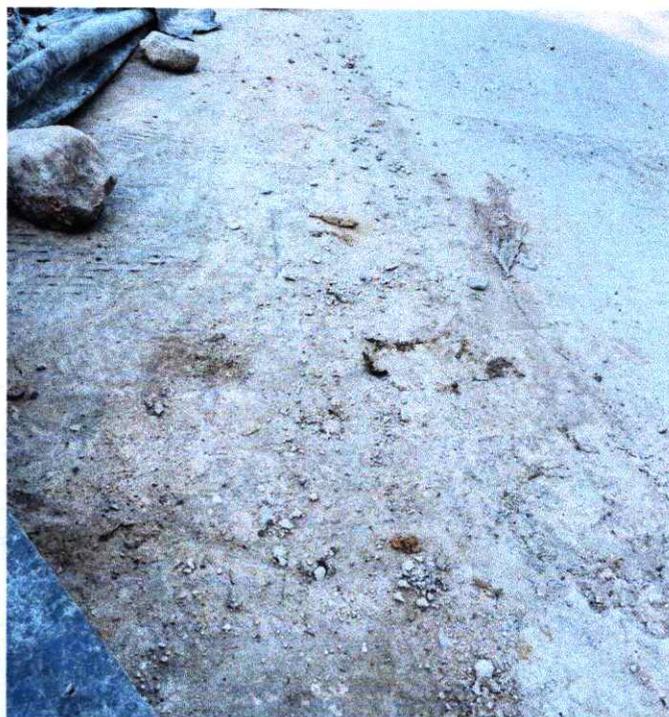
1. Se han hecho las fundiciones de las pastillas, quedando un pendiente un tramo de aproximadamente 80ml
2. Se ha tenido la supervisión de SIT en 3 ocasiones, en la última supervisión se solito, que las pastillas se protegieran con Nylon para evitar que las escorrentías dañen los acabados de estas. Además de modificar una de las pastillas.
3. Se han hecho entrega de materiales, pero estos no han sido suficientes y no se han entregado en tiempo y forma y a retrasado la finalización del proyecto.
4. Se tiene programado entregar el proyecto a finales de octubre.

Fotografía 02: Se sugirió corregir esta parte de una pastilla que fue dañada por la escorrentía.

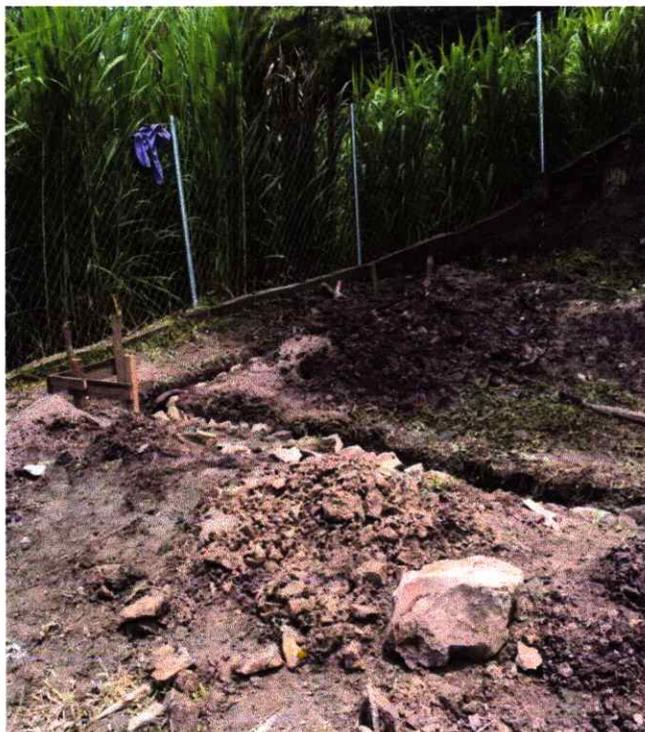
Fotografía 01: Trazado de terreno y obra

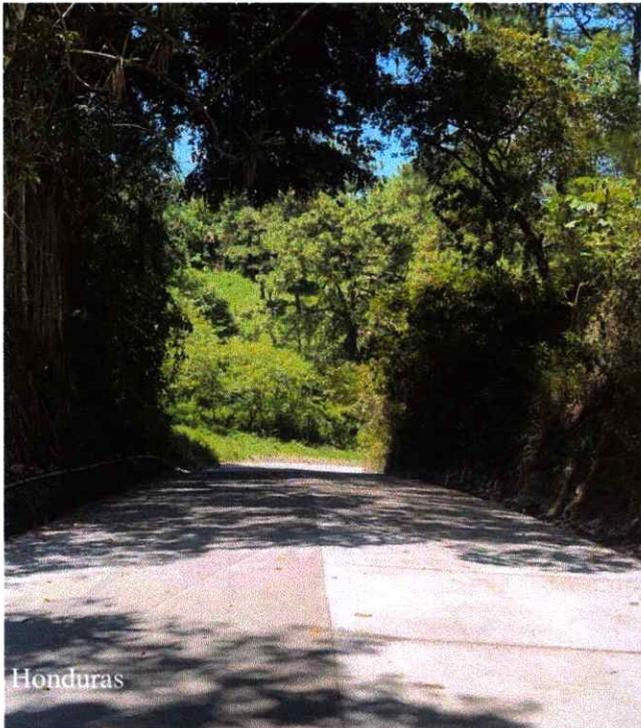
Fotografía 01: Pastillas terminadas en totalidad

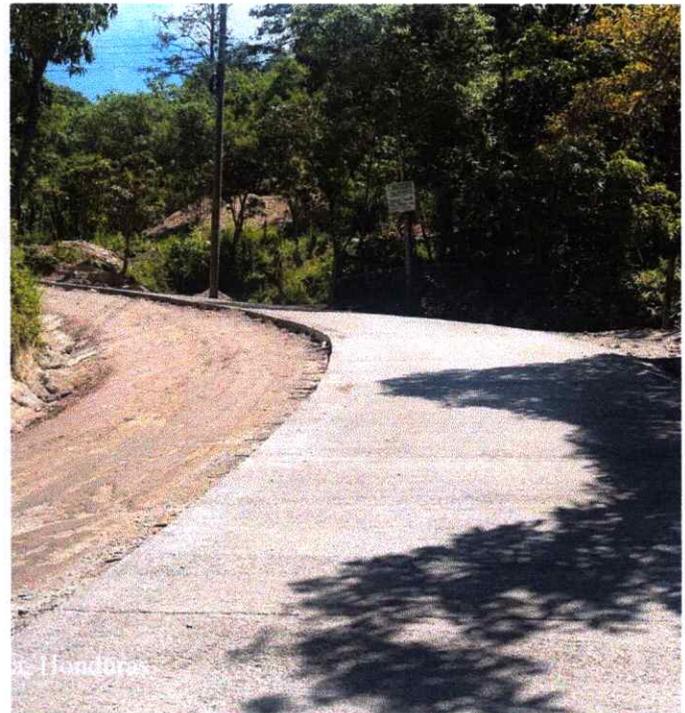
Los fondos que fueron asignados para el proyecto ya fueron invertidos, el mismo en la construcción de un tramo de 185ML de ambos carriles y otro de 104ML que consta solo de un carril, esta decisión fue tomada por el Sr, alcalde con el objetivo avanzar más con una curva existente.

Fotografía 02: Se avanzó más con un carril para poder cubrir toda la curva, y poder trabajar el segundo carril con fondos municipales.
