**DEPARTAMENTO DE UNIDAD TECNICA MUNICIPAL**

**CUADRO RESUMEN DE ACTIVIDADES DE CAMPO MES DE SEPTIEMBRE 2024**

**INFORME UTM**

**INFORME DETALLADO DE ACTIVIDADES DEL MES DE SEPTIEMBRE 2024**

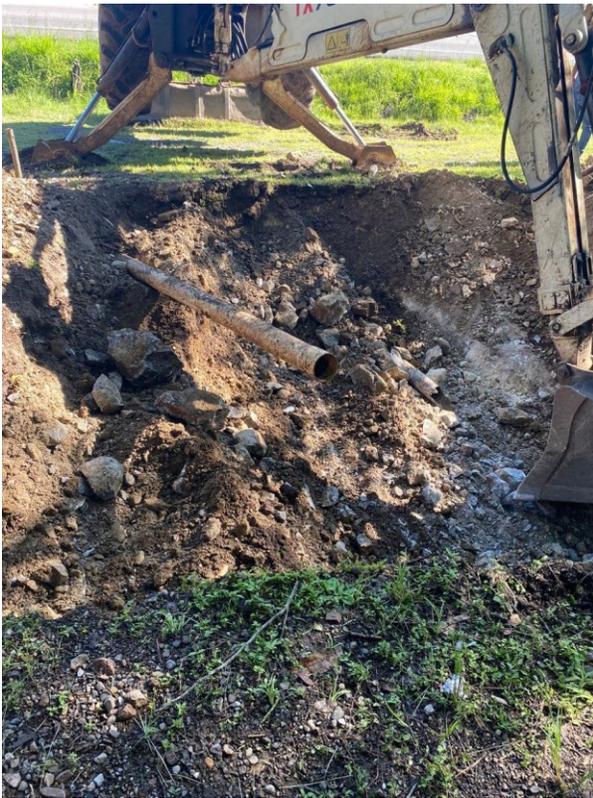
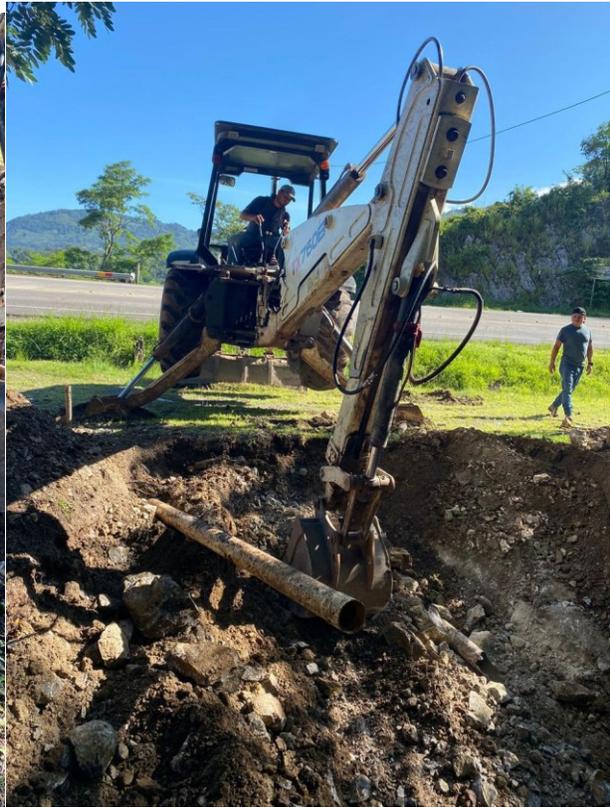
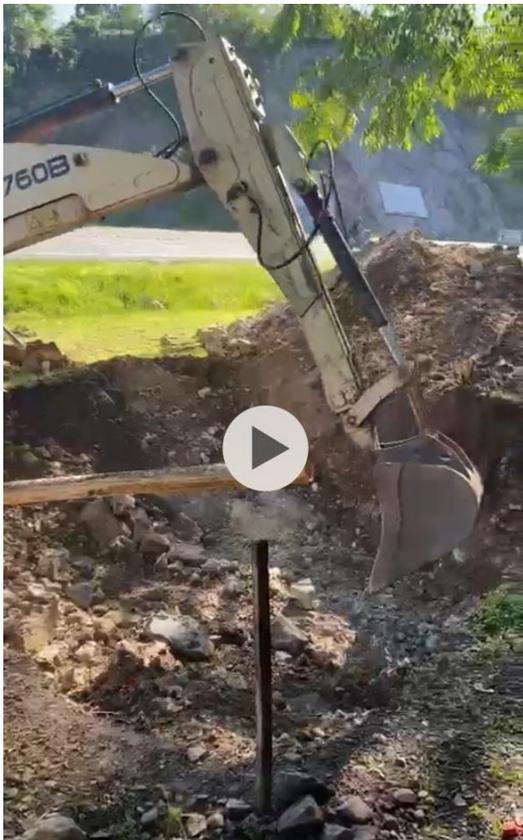
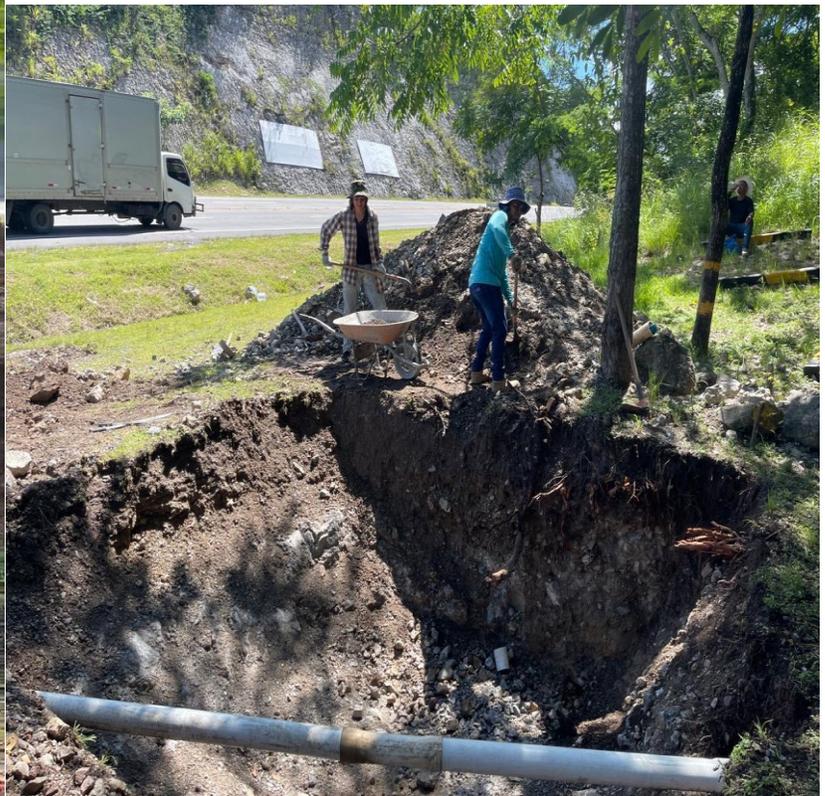
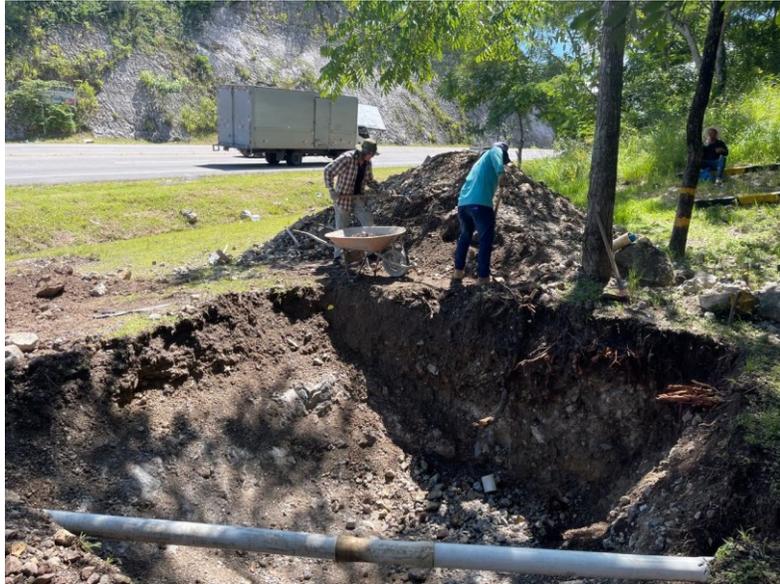
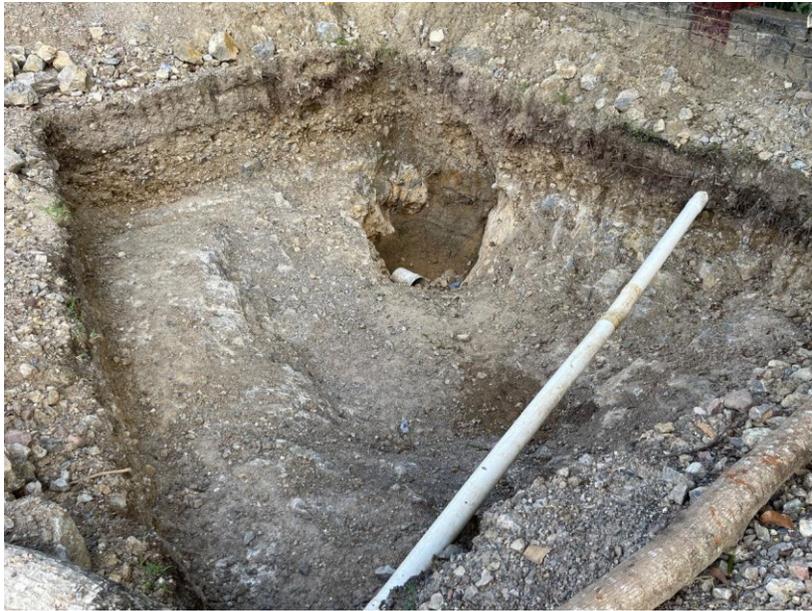
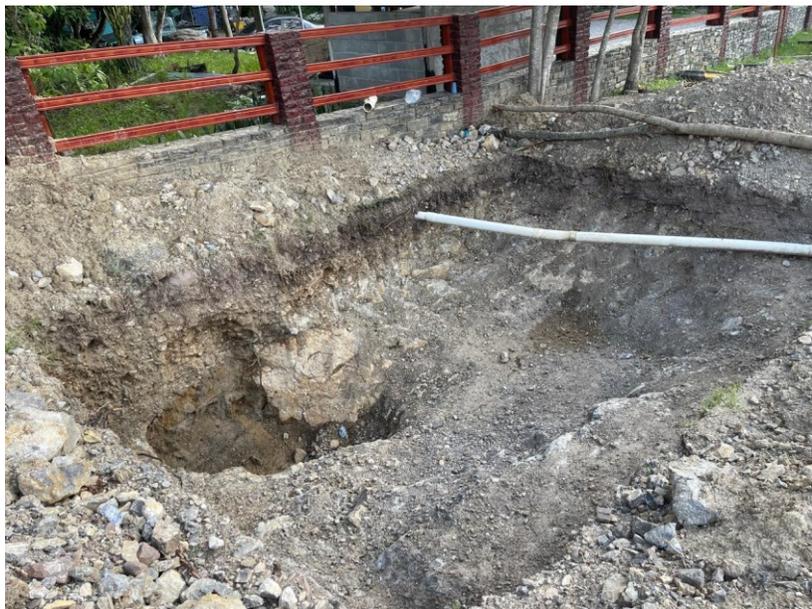
- Se realiza la limpieza de la zona que fue la más pertinente para realizar el proyecto.
- Se realiza la excavación con mano de obra y de forma manual, para la Construcción de Fosa Séptica
- Una vez realizada toda la excavación de proceder a Cuadrar la excavación, dejando los niveles correspondientes.

- La ejecución de la obra, cumple con todo el funcionamiento y visto bueno por parte de la Unidad Técnica Municipal (UTM), en tiempo y forma.
- Las condiciones climáticas fueron favorables durante el desarrollo de la obra.
- No se presenta contratiempo en la realización de la actividad.

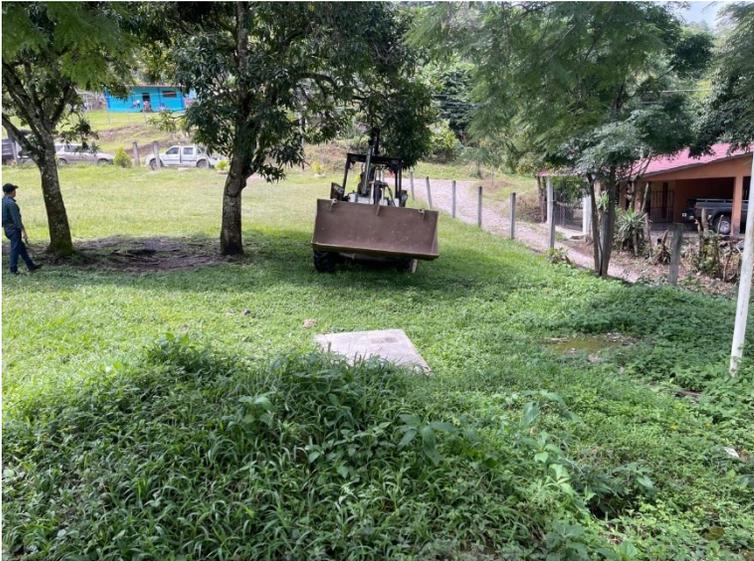
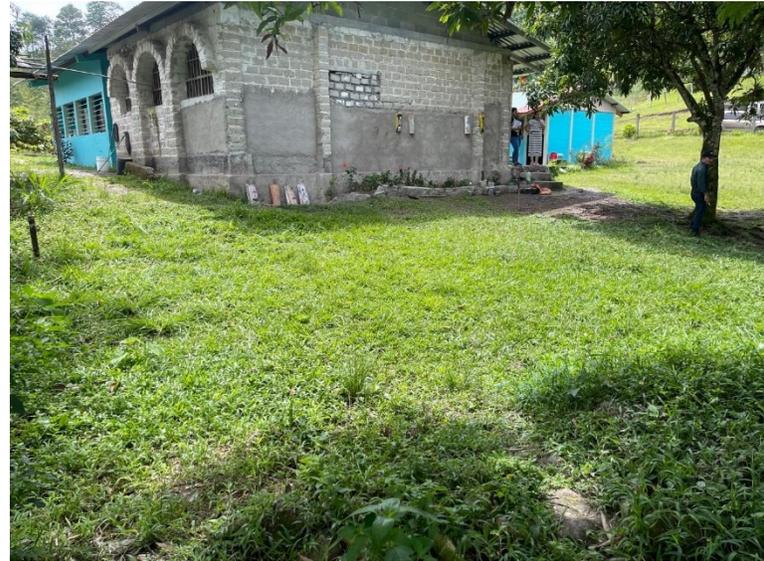
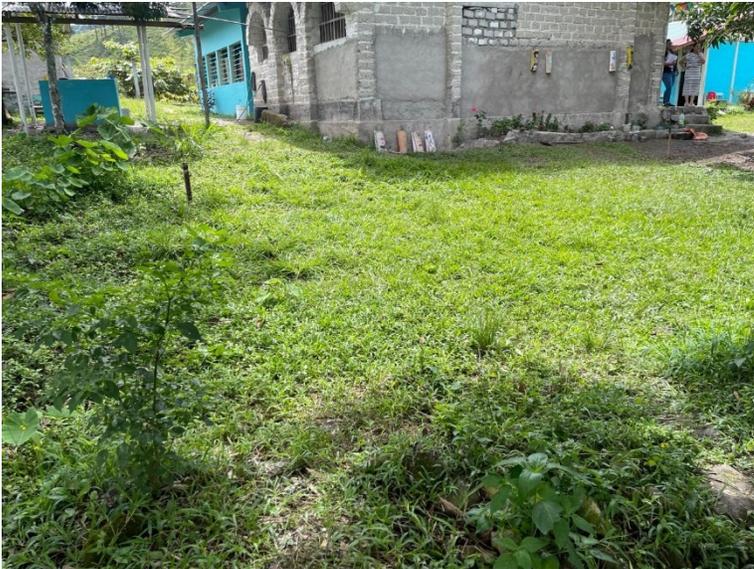
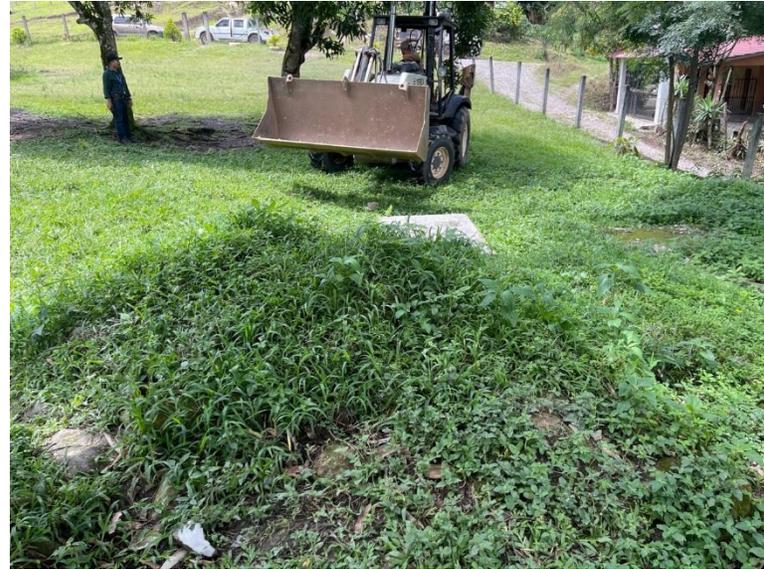
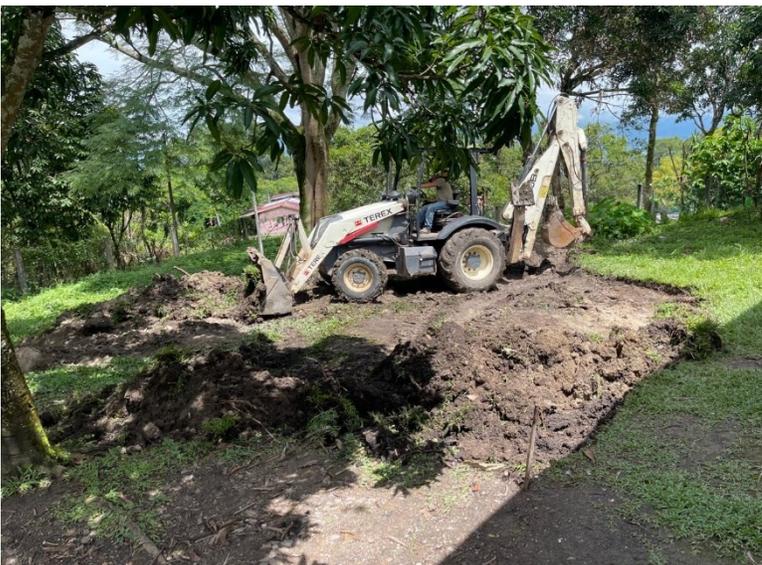
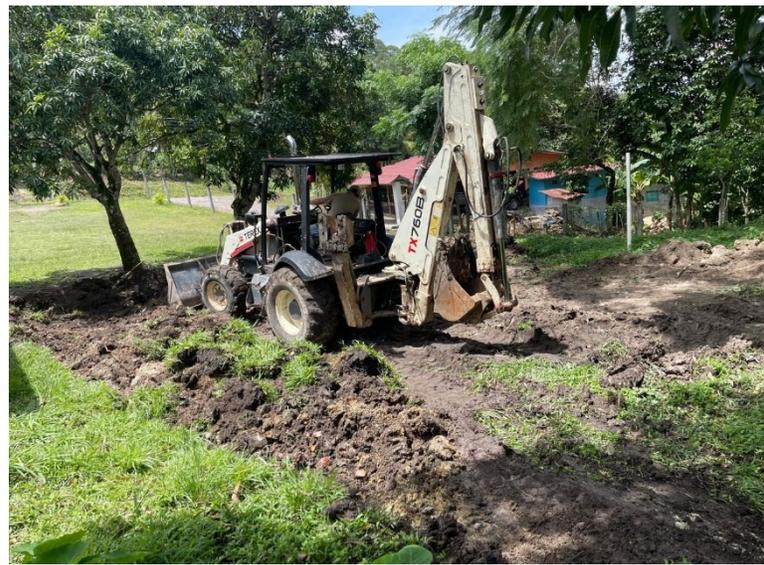
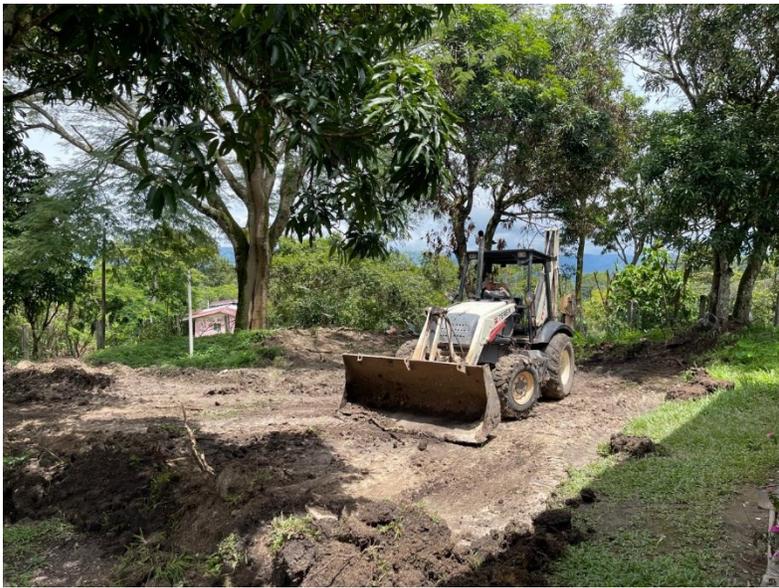
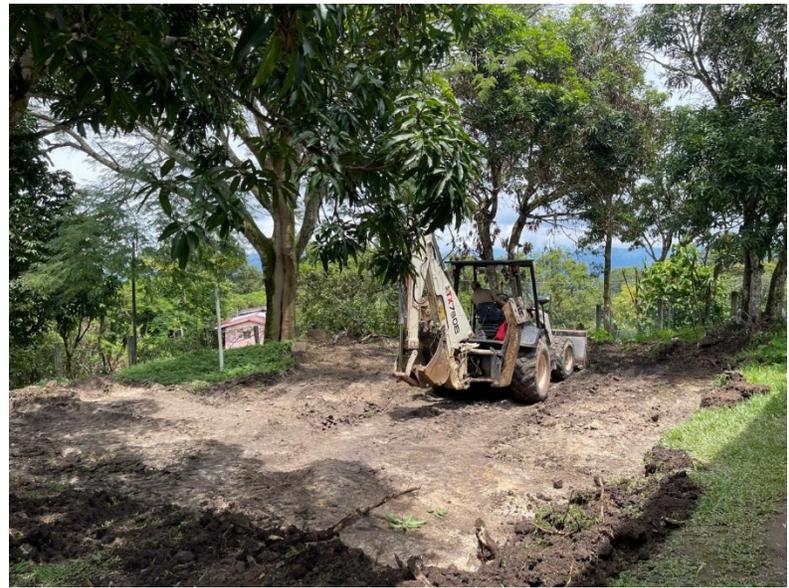
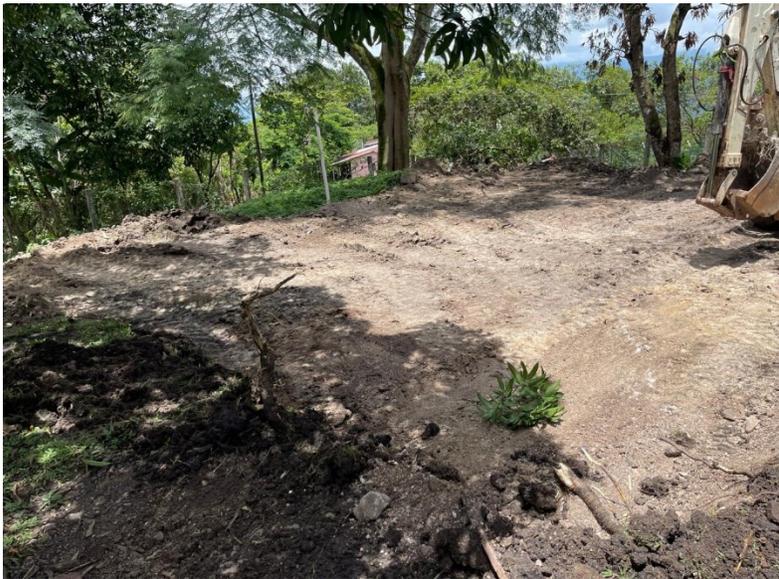
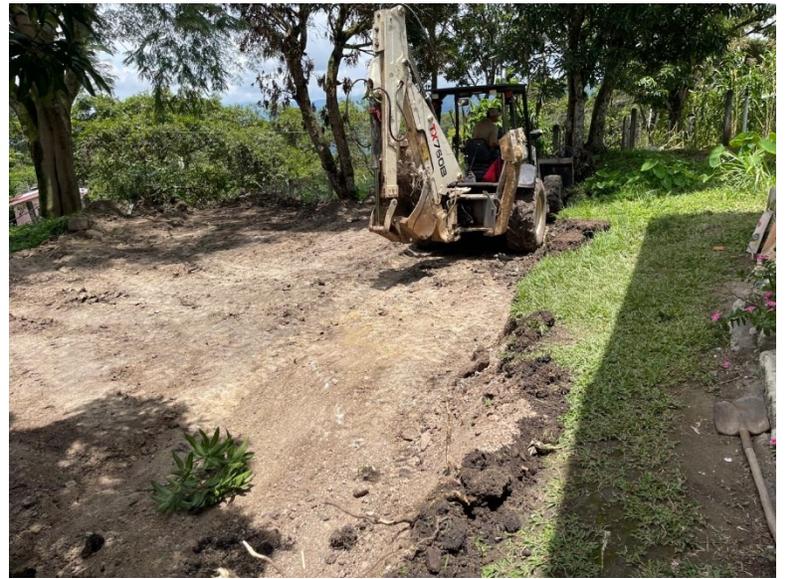
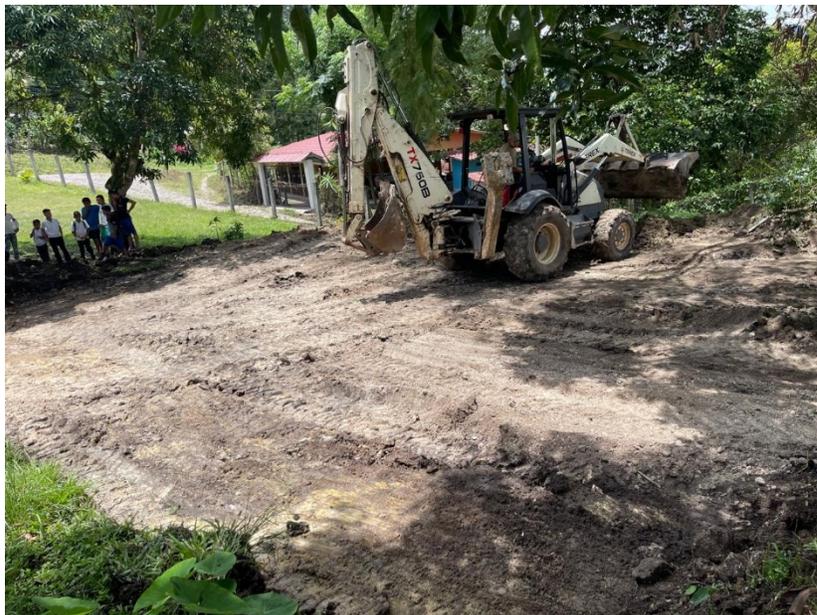
- Se realiza la limpieza de la zona que fue la más pertinente para realizar el proyecto.
- Se realiza la excavación con retroexcavadora se removi6 material del mismo terreno para anivelar el terreno.
- Una vez realizada toda la excavaci6n de proceder a Cuadrar la excavaci6n, dejando los niveles correspondientes.

- La ejecuci6n de la obra, cumple con todo el funcionamiento y visto bueno por parte de la Unidad T6cnica Municipal (UTM), en tiempo y forma.
- Las condiciones clim6ticas fueron favorables durante el desarrollo de la obra.
- No se presenta contratiempo en la realizaci6n de la actividad.

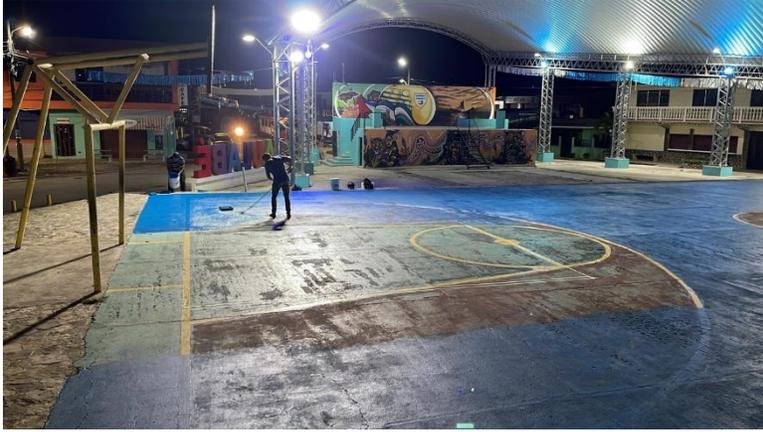
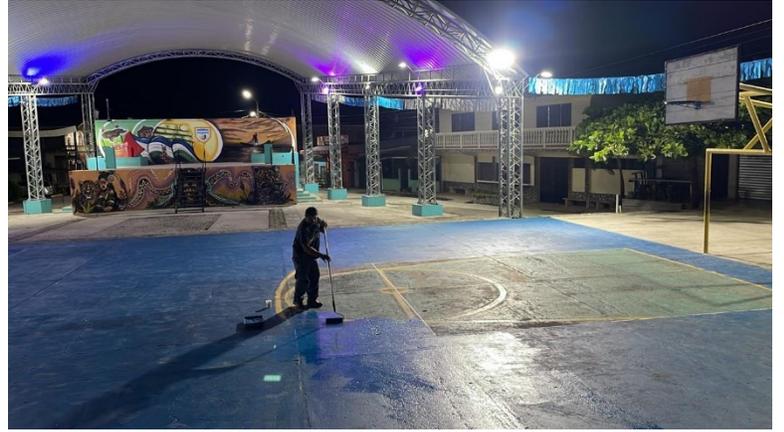
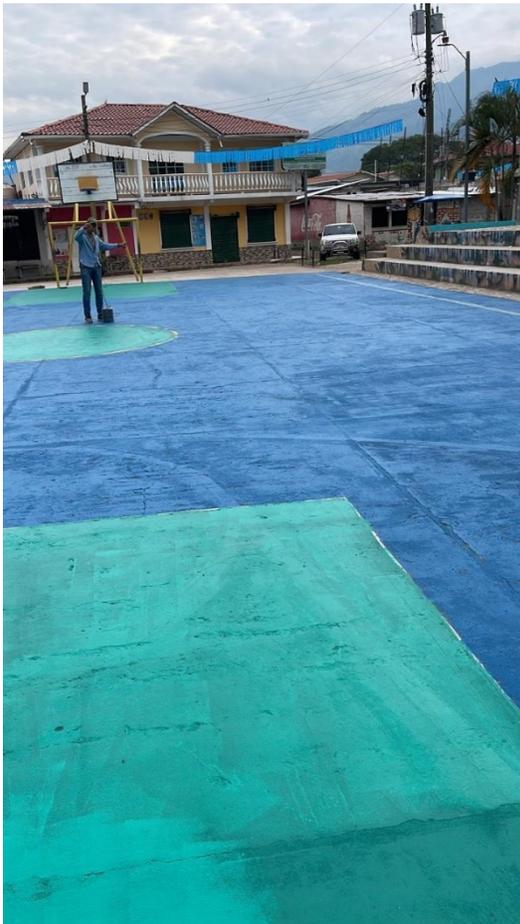
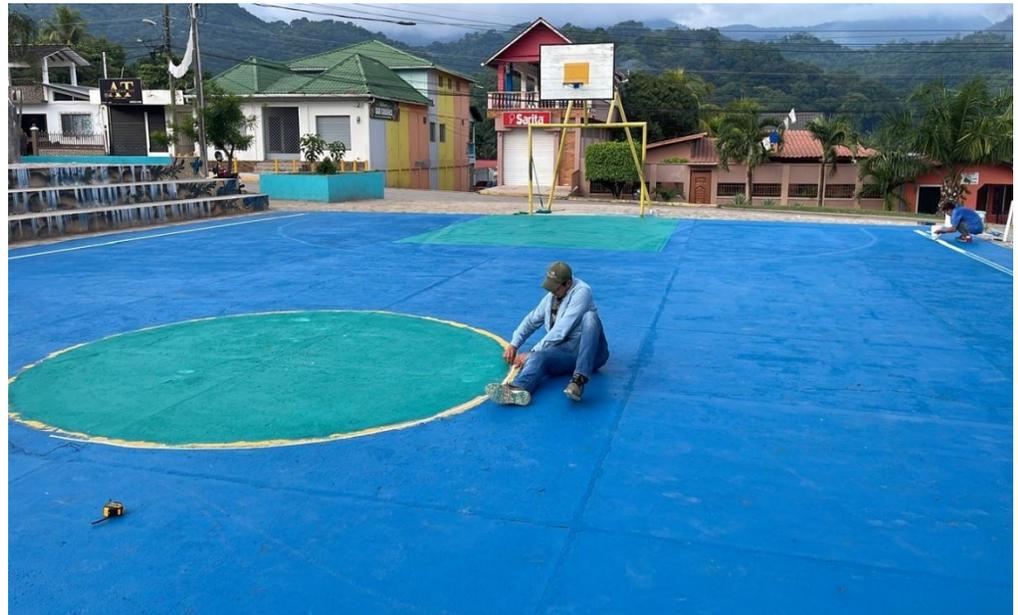
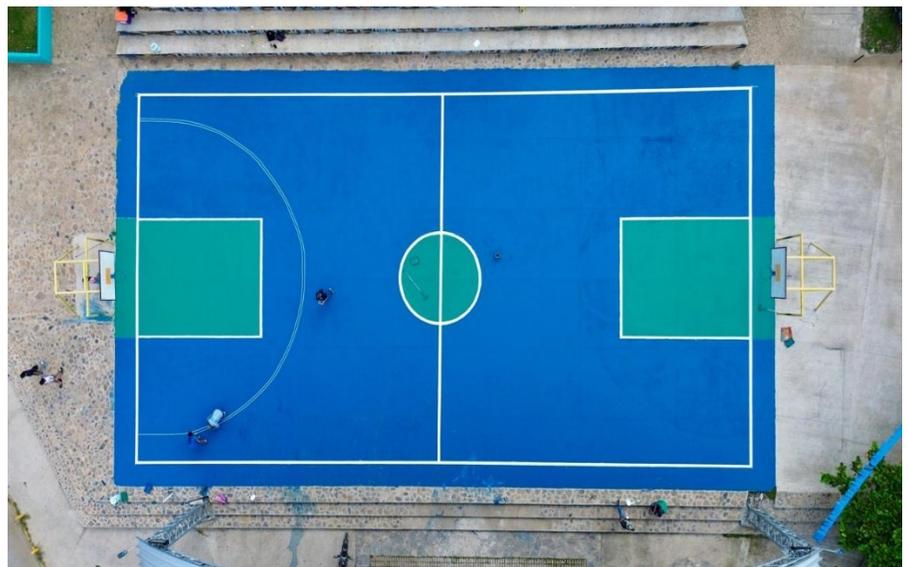
- Se realiza la limpieza de la zona que fue la más pertinente para realizar el proyecto.
- Se instalo un base color azul en la cancha, para poder borrar el color anterior y se adhiera la pintura nueva.
- Se hizo el trasado y marcado de la cancha, para poder utilizar la pintura blanca para definir las áreas de juego y saques del mismo.

- La ejecución de la obra, cumple con todo el funcionamiento y visto bueno por parte de la Unidad Técnica Municipal (UTM), en tiempo y forma.
- Las condiciones climáticas fueron favorables durante el desarrollo de la obra.
- No se presenta contratiempo en la realización de la actividad.

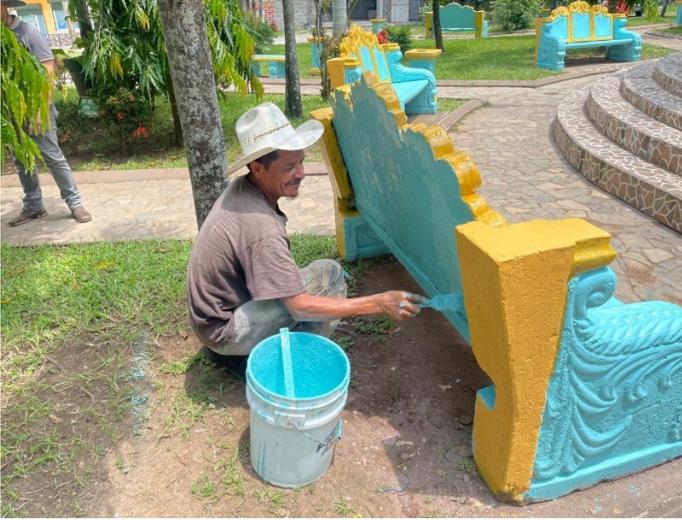
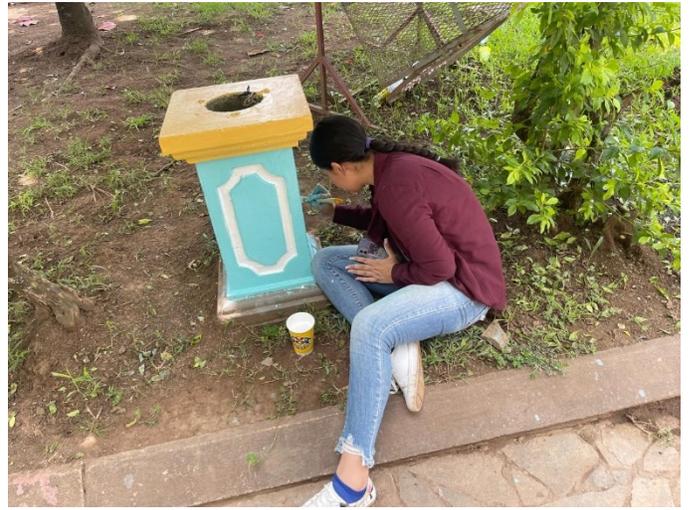
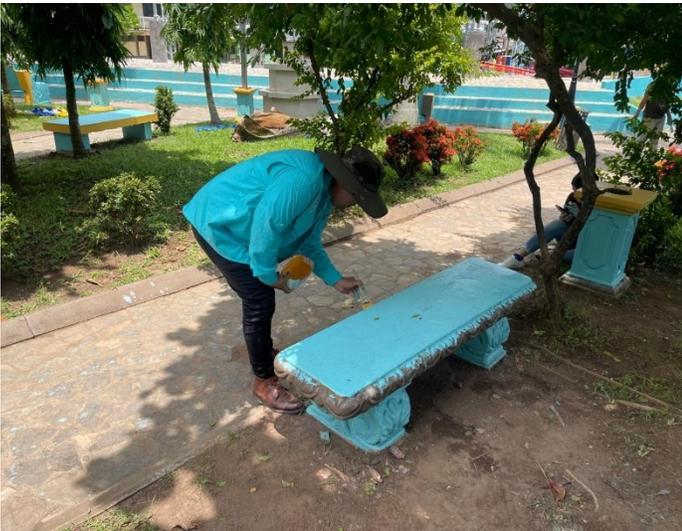
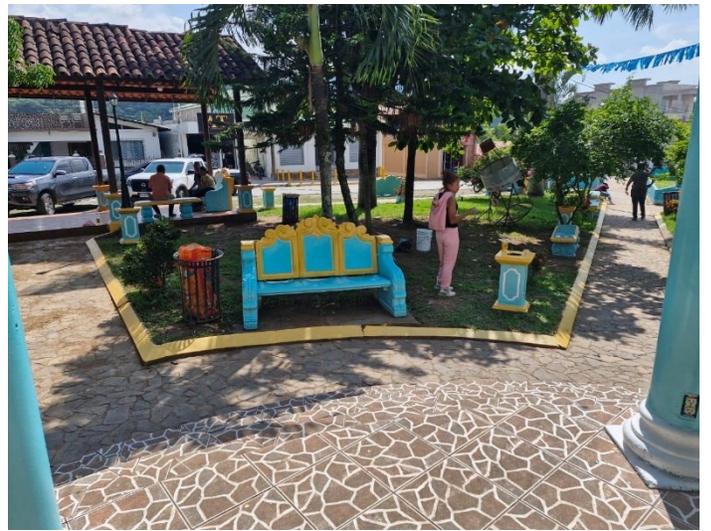
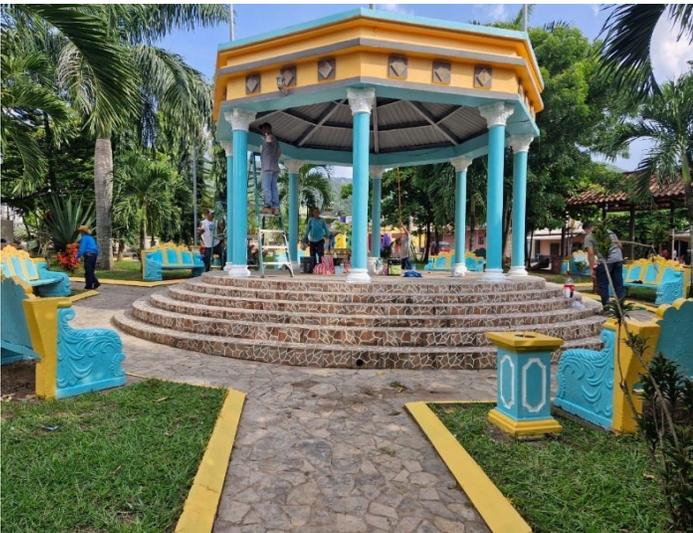
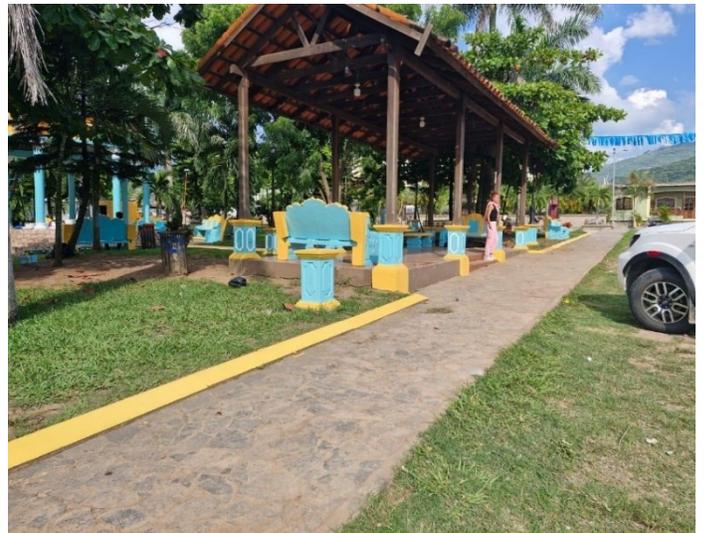
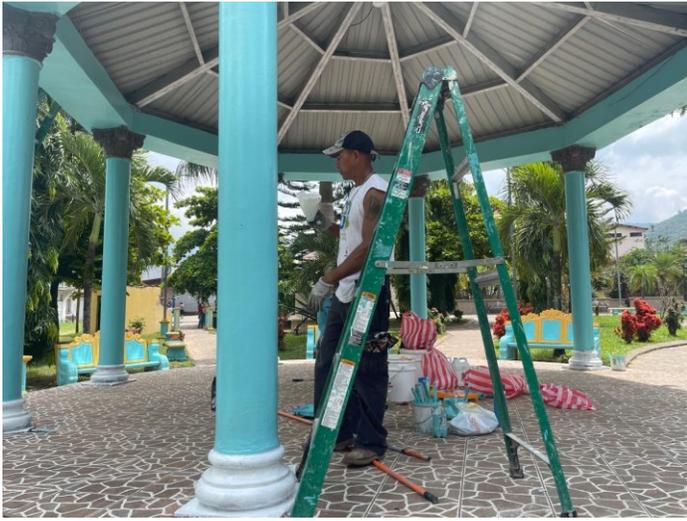
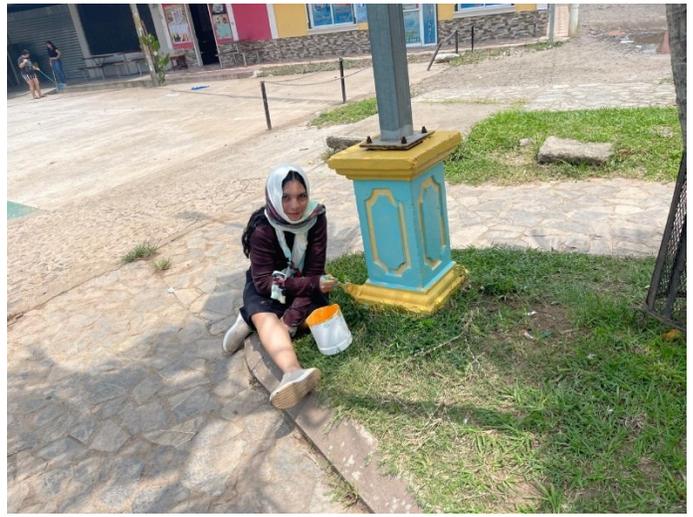
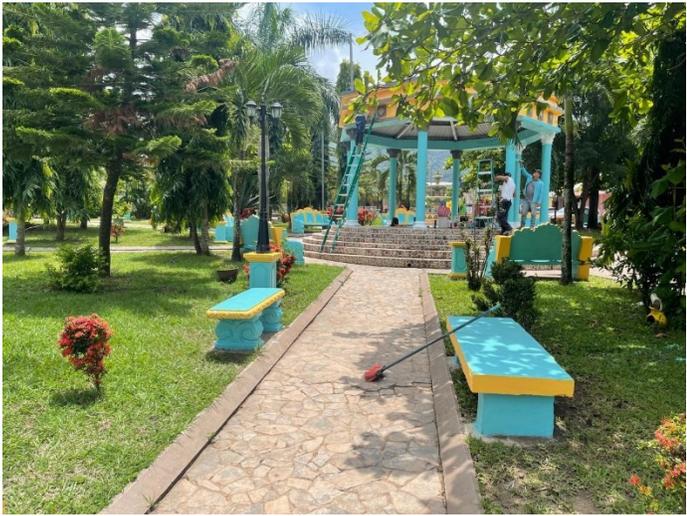
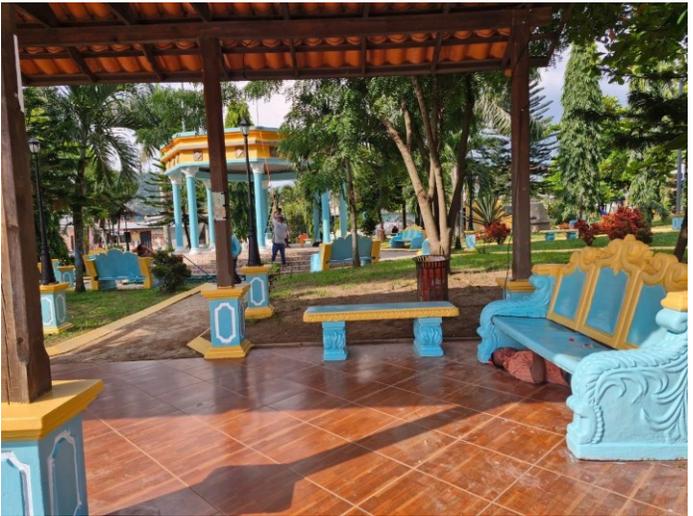
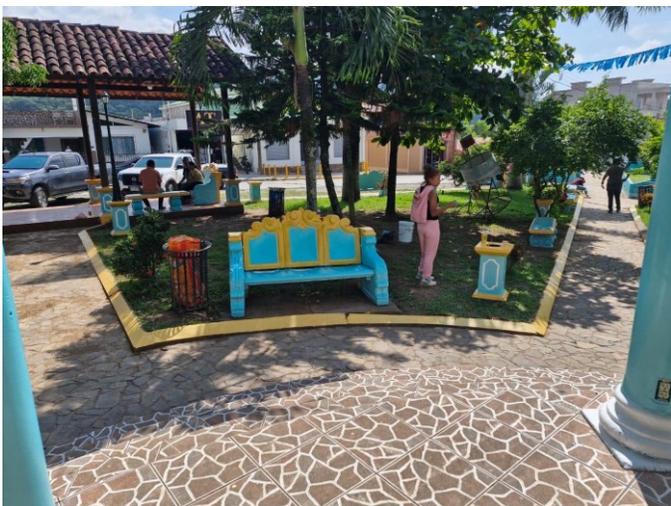
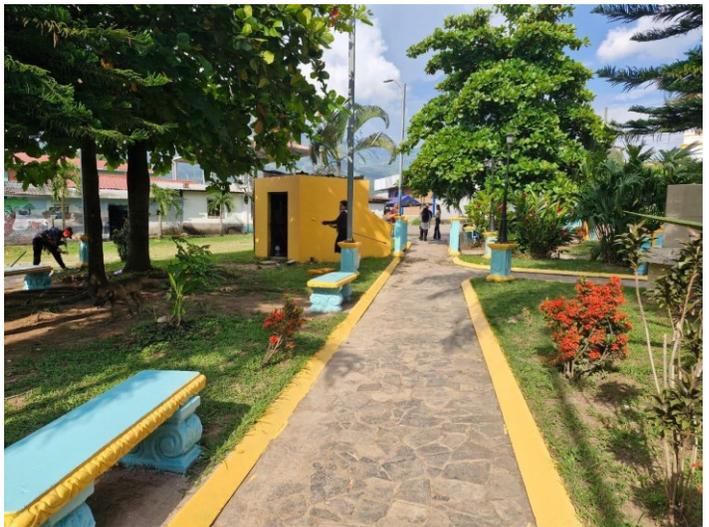
- Se realiza la limpieza de la zona que fue la más pertinente para realizar el proyecto.
- Se procedió a lijar las bancas, fuentes de agua, bordillos y kiosco principal de parque, para limpiar todo mojado o sucio que estuviera en las estructuras.
- Se instaló una base color azul en las estructuras que se ya se había planificado de igual forma con el color amarillo, para poder borrar el color anterior y se adhiera la pintura nueva.
- Se hizo el trasado y marcado de la cancha, para poder utilizar la pintura blanca para definir las áreas.

- La ejecución de la obra, cumple con todo el funcionamiento y visto bueno por parte de la Unidad Técnica Municipal (UTM), en tiempo y forma.
- Las condiciones climáticas fueron favorables durante el desarrollo de la obra.
- No se presenta contratiempo en la realización de la actividad.

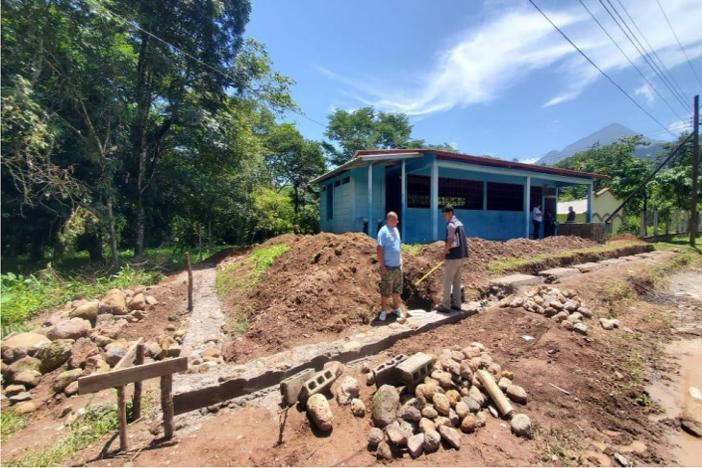
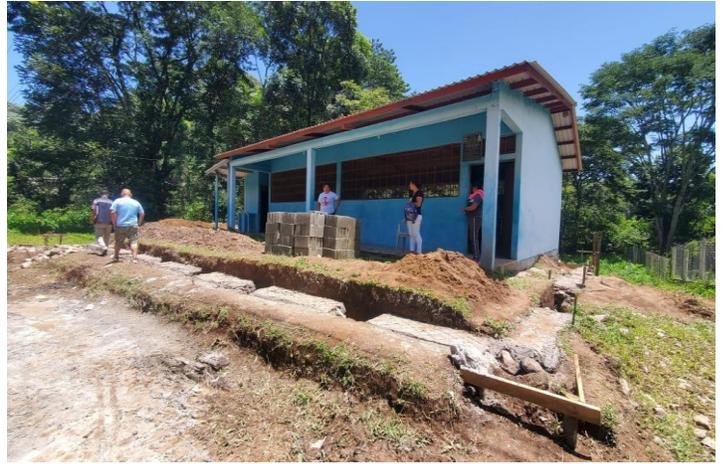
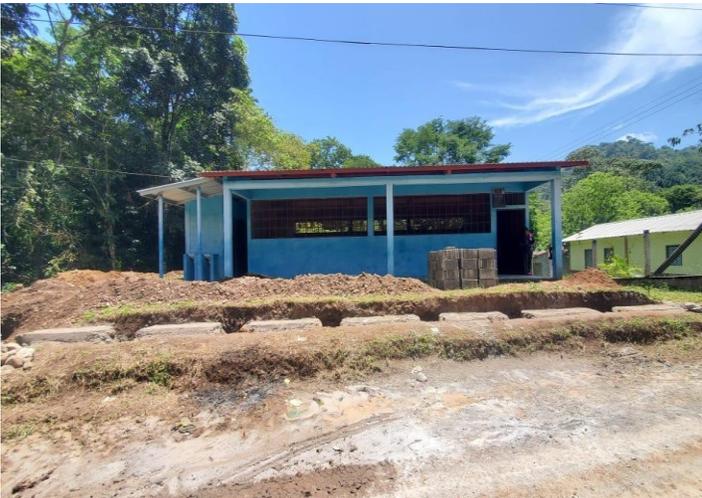
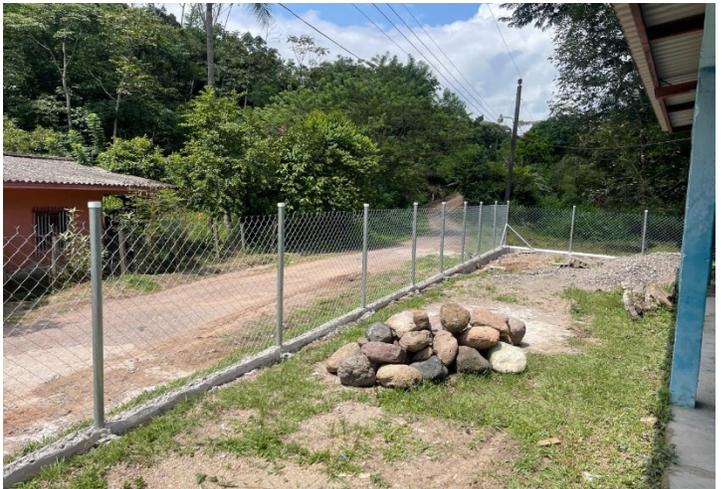
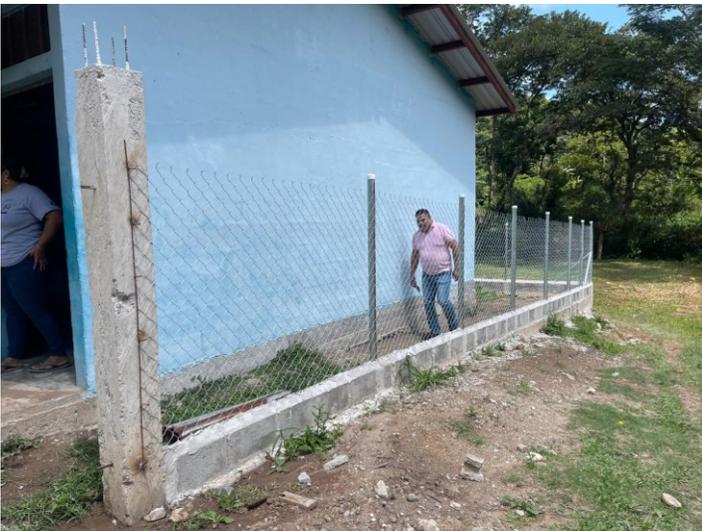
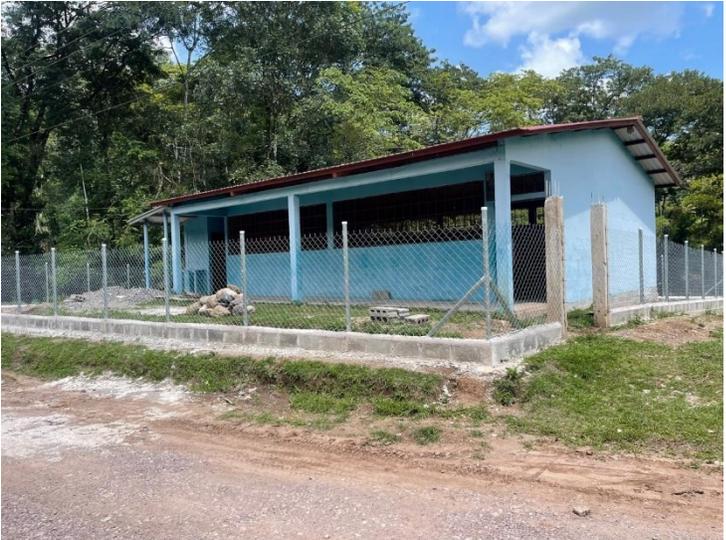
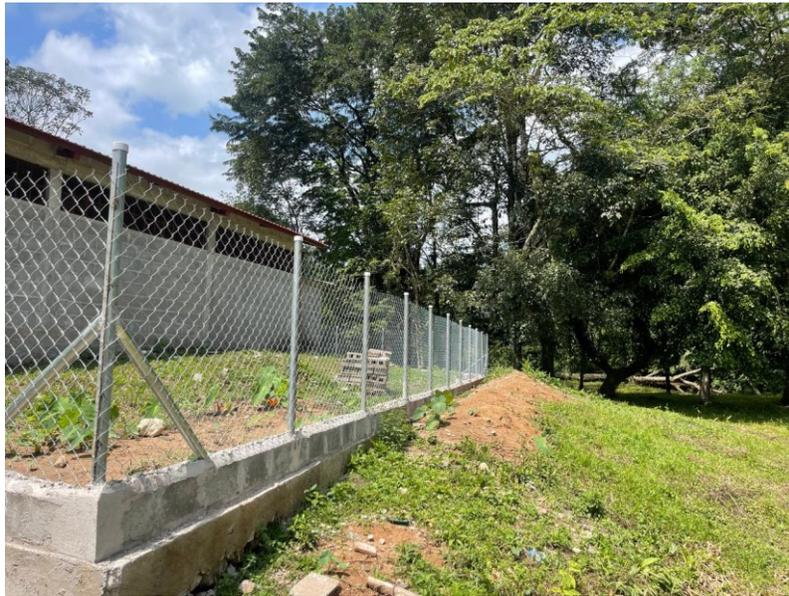
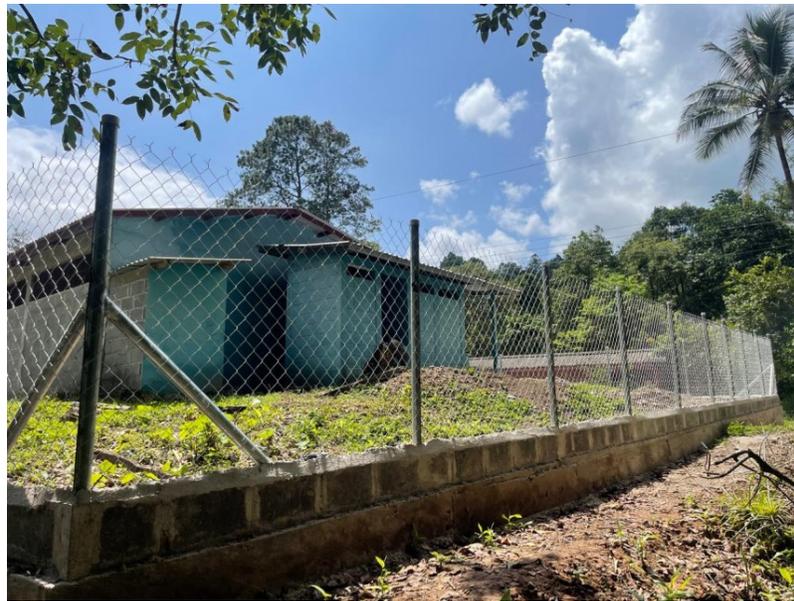
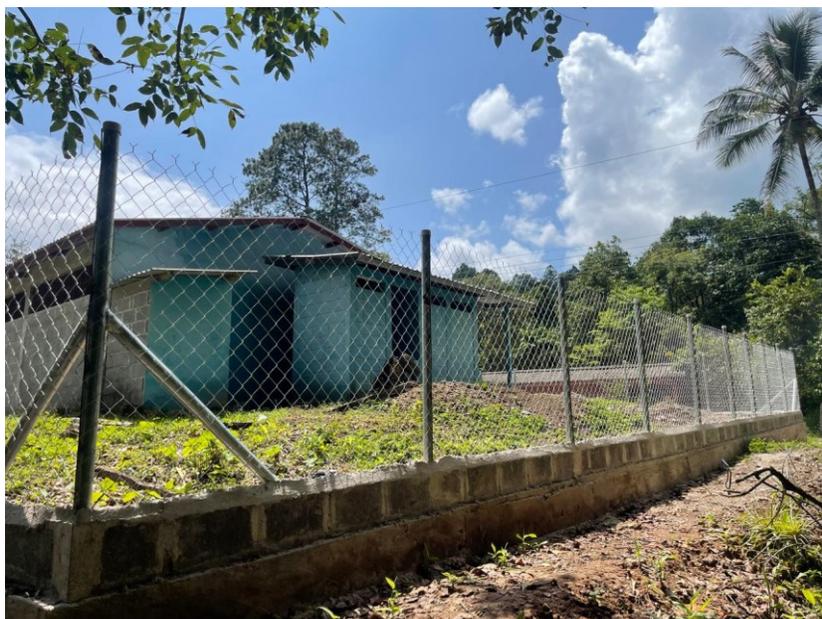
- Ancho de Cimentación 30cm.
- Fondo de Cimentación 50cm.
- Cama de piedra de canto, aproximadamente de 10 A 20 pulgadas, porcentaje de Volumen cubico de la obra de 70%.
- Dosificación de Mortero 1:4.
- Los tubos galvanizados chapa 16 de diámetro de 2 pulgadas tendrán una altura neta de 6 Pie, llevarán arriostres en las esquinas y a cada 20 ml de cerco. El arriostre se pondrá a 45 grados aproximadamente.
- Malla ciclón de 6 Pie de altura y un largo de 30 metros.
- Varilla de 3/8 milimétrica para fijar la malla ciclón, Altura de 5 Pie.

- La ejecución de la obra, cumple con todo el funcionamiento y visto bueno por parte de la Unidad Técnica Municipal (UTM), en tiempo y forma.
- Las condiciones climáticas fueron favorables durante el desarrollo de la obra.
- No se presenta contratiempo de ninguna clase.
