**DEPARTAMENTO DE UNIDAD TECNICA MUNICIPAL**

**CUADRO RESUMEN DE ACTIVIDADES DE CAMPO MES DE SEPTIEMBRE 2024**

**INFORME UTM**

**INFORME DETALLADO DE ACTIVIDADES DEL MES DE SEPTIEMBRE 2024**

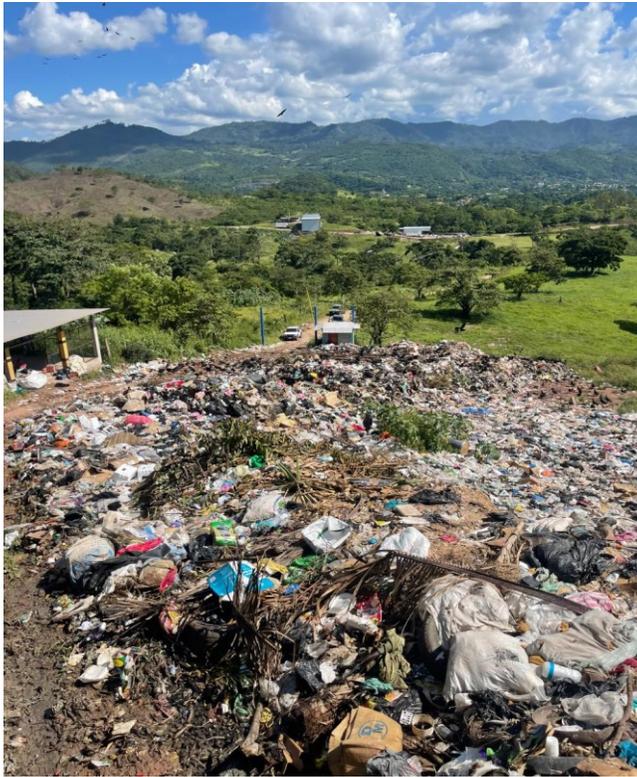
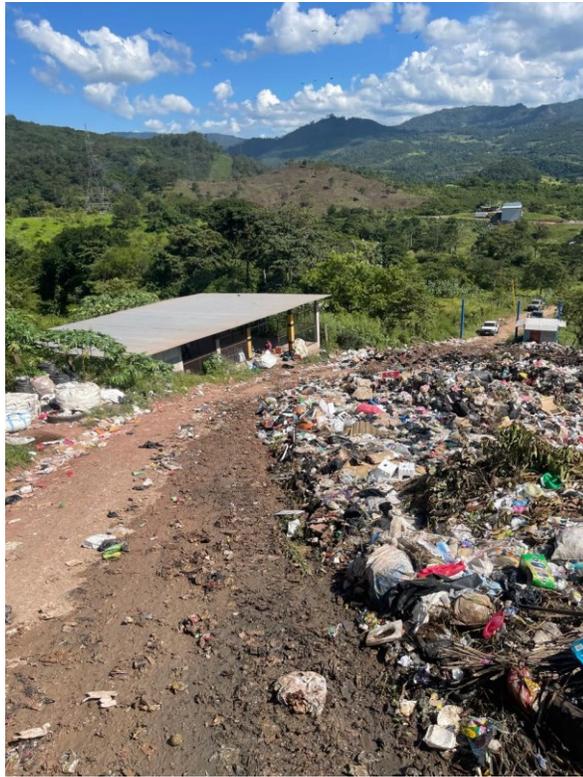
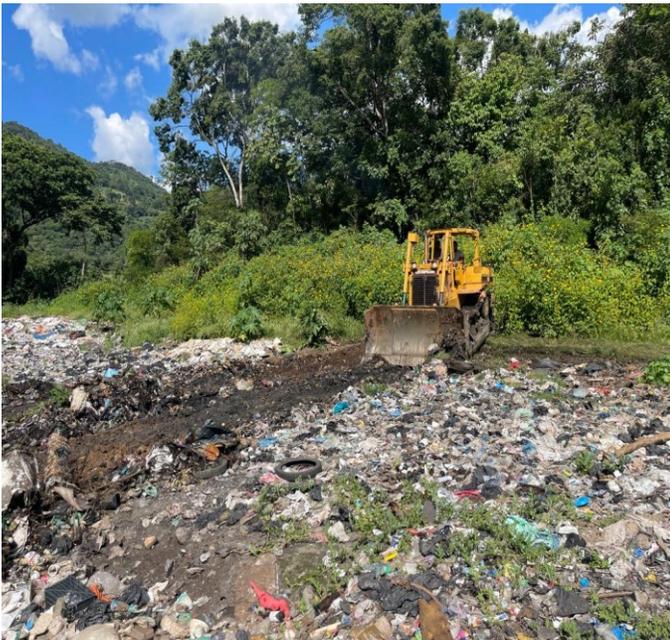
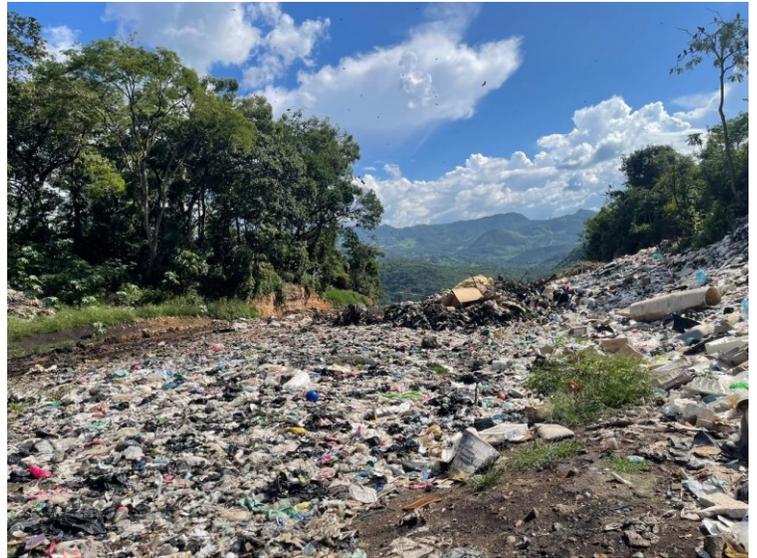
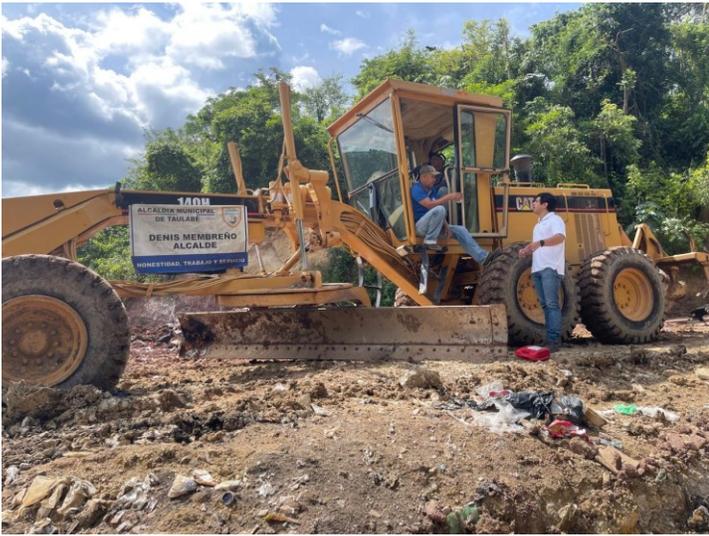
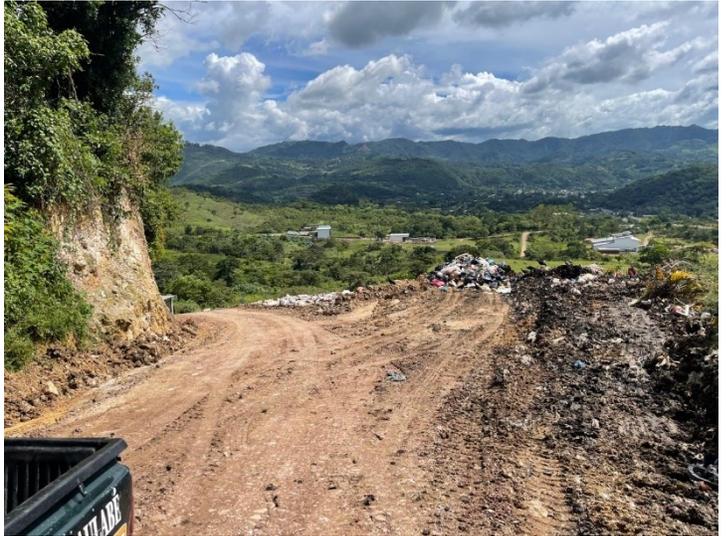
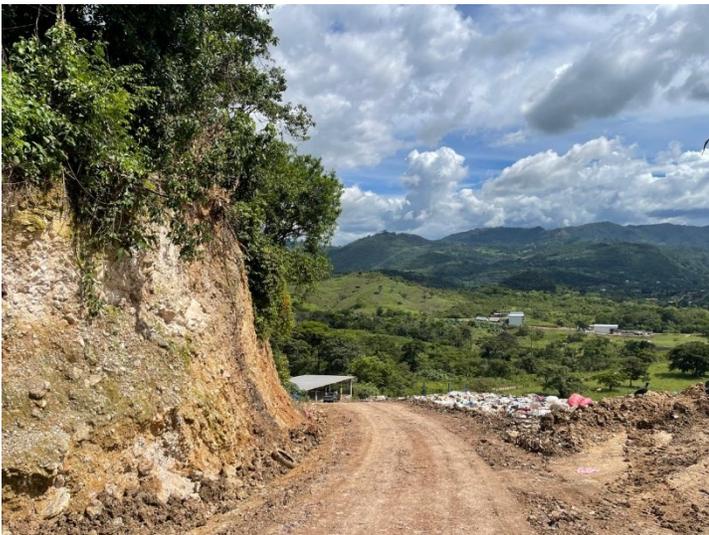
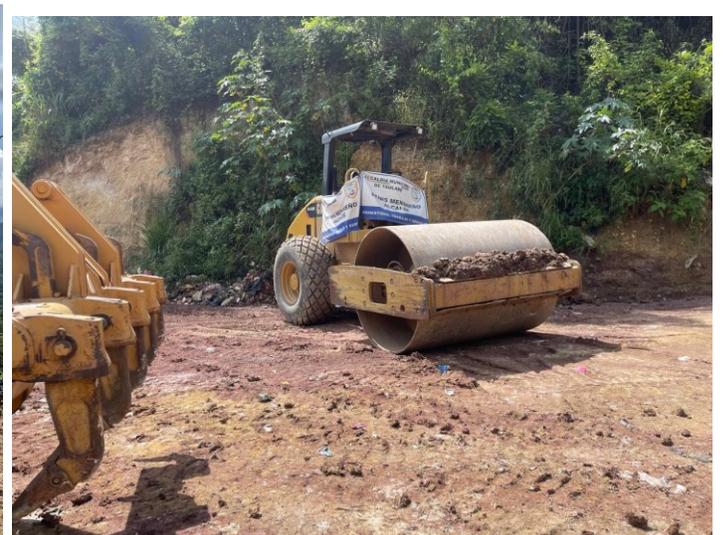
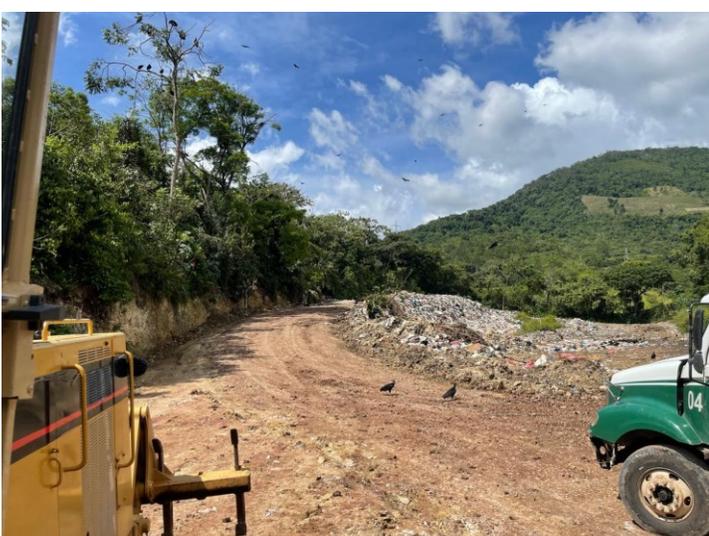
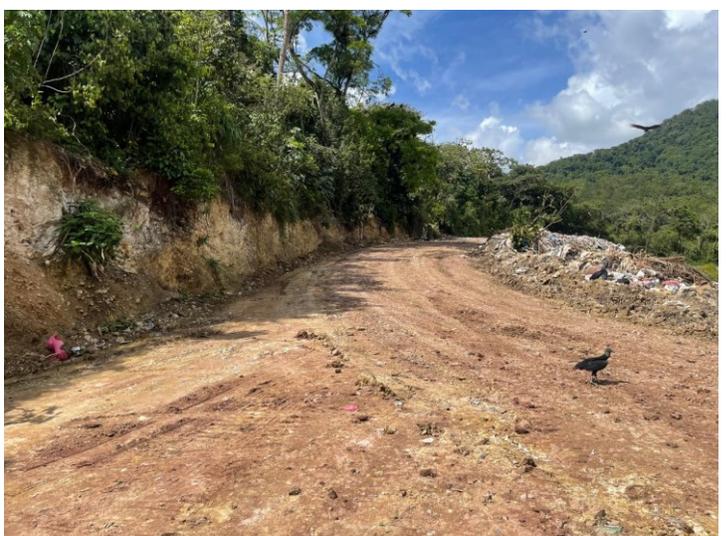
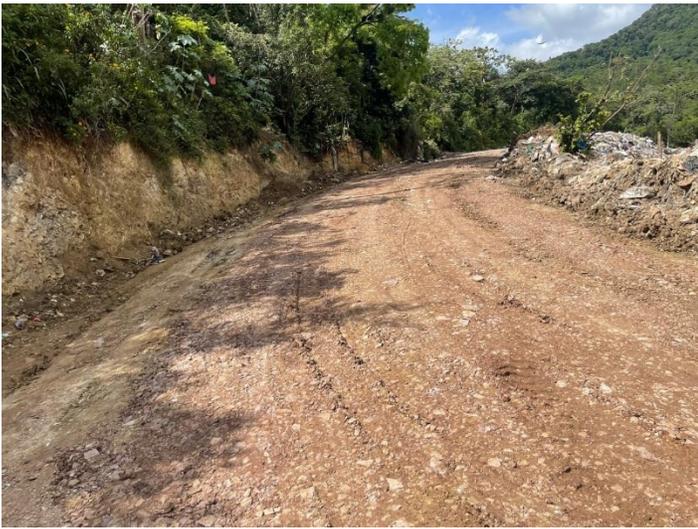
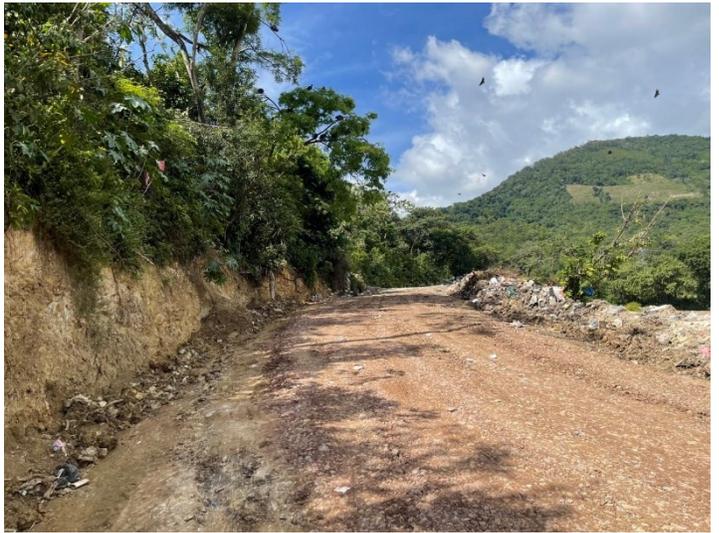
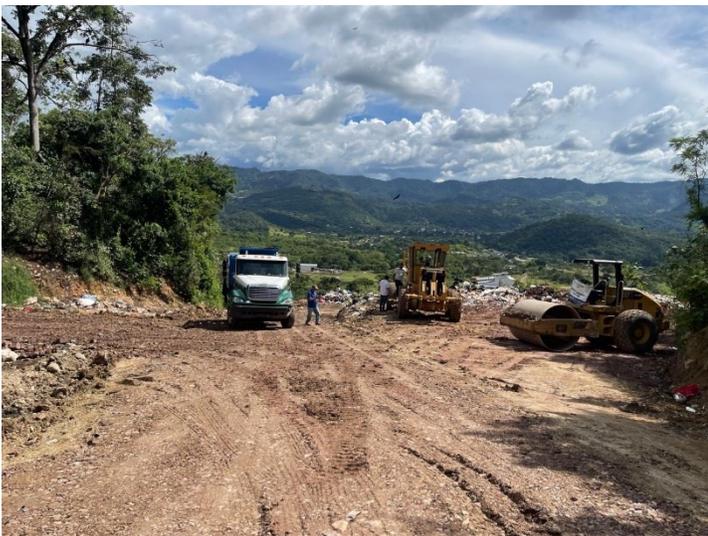
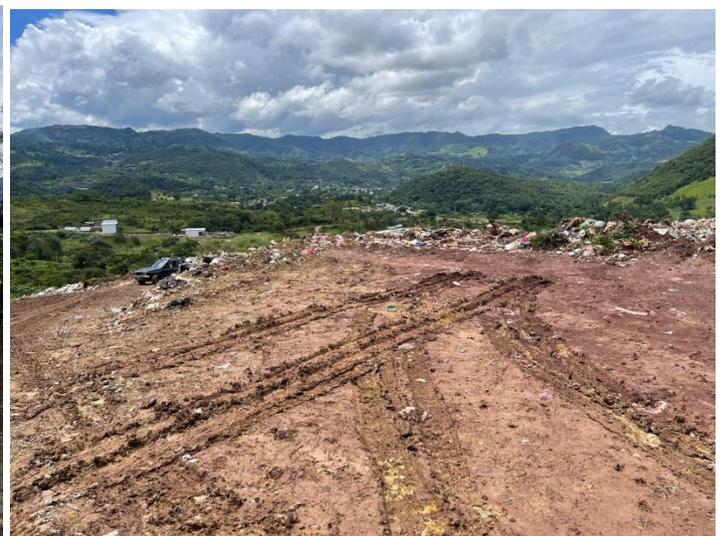
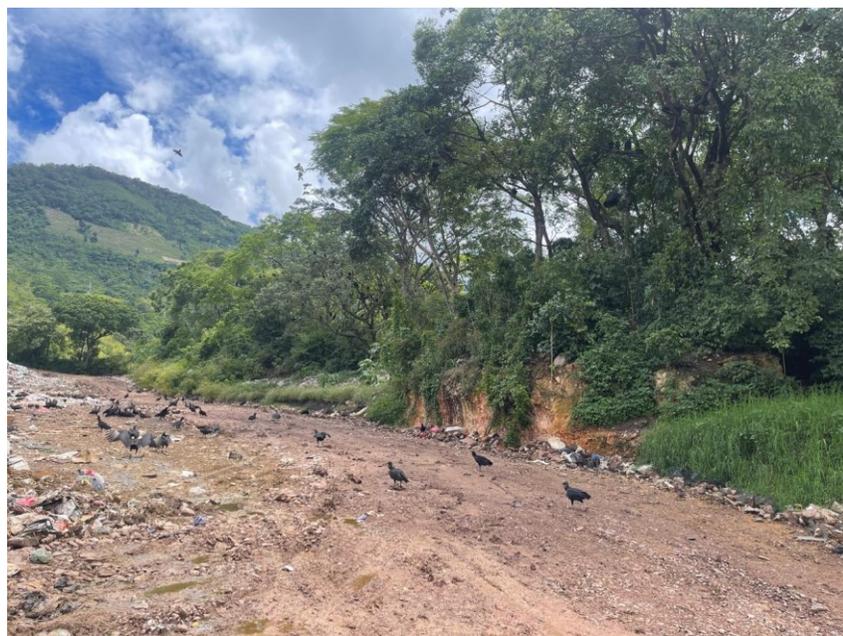
Actual se encuentra en malas condiciones para la prestación del servicio. Ya que las lluvias han venido a destruir lo que es el plantel 2 donde se desechan los residuos del casco urbano.

- La ejecución de la obra, cumple con todo el funcionamiento y visto bueno por parte de la Unidad Técnica Municipal (UTM), en tiempo y forma.
- Las condiciones climáticas fueron favorables durante el desarrollo de la obra.
- No se presenta contratiempo de ninguna clase.

- I. Limpieza general y conformación del terreno (eliminar de manera eficaz los piedras o ramas que impidan la correcta ejecución de la obra) de acuerdo a la disponibilidad o condiciones del terreno, la limpieza se hará con tractor Oruga D6 para mayor eficiencia del trabajo, se llevara la basura hasta las áreas correspondientes.

- II. Escarificación del terreno existente; (remover con MOTONIVELADORA); (de ser necesario) todo aquello que obstaculicé el mantenimiento correcto de la obra, realizar la con eficacia mantenimiento de la calle principales en el crematorio, para obtener una mejor superficie del terreno siendo más sólidos.

- III. Mejoramiento y ampliación de calzada calles que conducen al nivel 2 del crematorio con balastro para solidificar la calle y con su respectiva cuneta según disponga en sitio.

- IV. Compactación del suelo escarificado con Rodillo compactador de 12 toneladas, para alcanzar una estabilidad del terreno deseado, para evitar la porosidad en carreteras y material suelto, compactación de toda la superficie de la carretera y material que se encuentre en la misma.
