SISTEMA DE ALCANTARILLADO SANITARIO
JOCON, YORO.

INFORME DE SUPERVISIÓN No. 5

Nombre del Proyecto: "PROYECTO DE ALCANTARILLADO SANITARIO, EN EL MUNICIPIO DE JOCON, DEPARTAMENTO DE YORO"

Fecha de elaboración: 29/03/2017

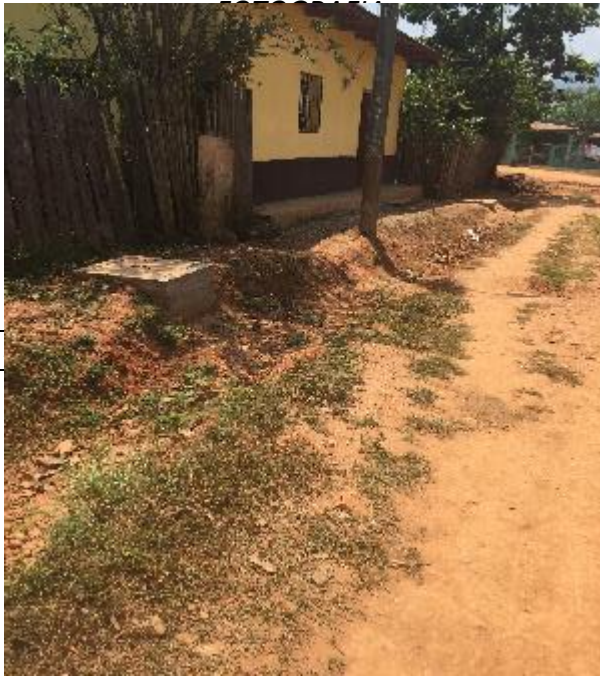
Caja Domiciliaria sin relleno y ubicada en borde de cuneta

4. Es indispensable que, tanto cajas como pozos sean rellenados hasta altura de tapadera o rasante, para evitar el visible daño que actualmente algunas presentan.

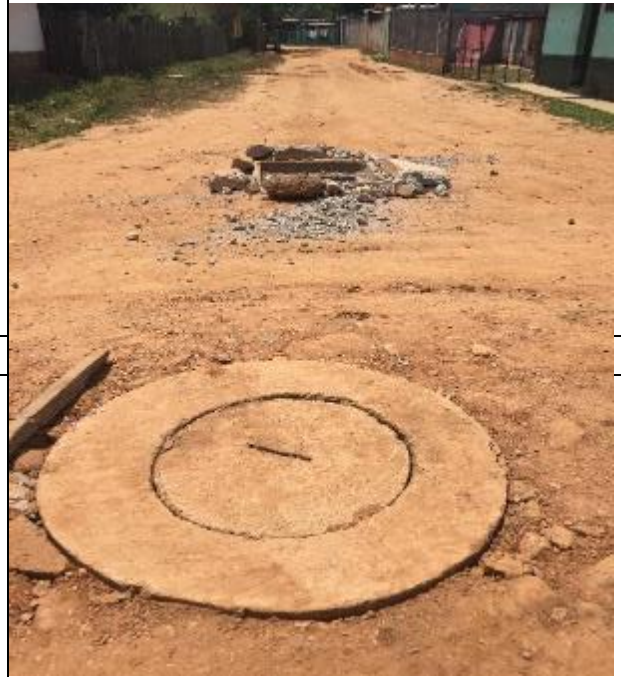
P-17, Casquete de pozo requiere relleno

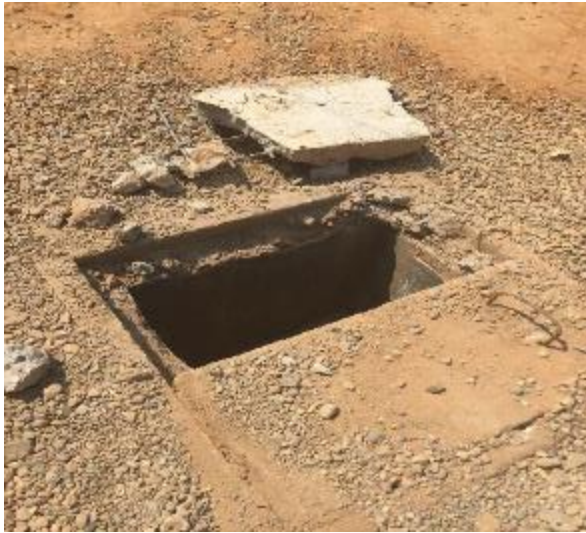
TL-23 Tapadera Quebrada

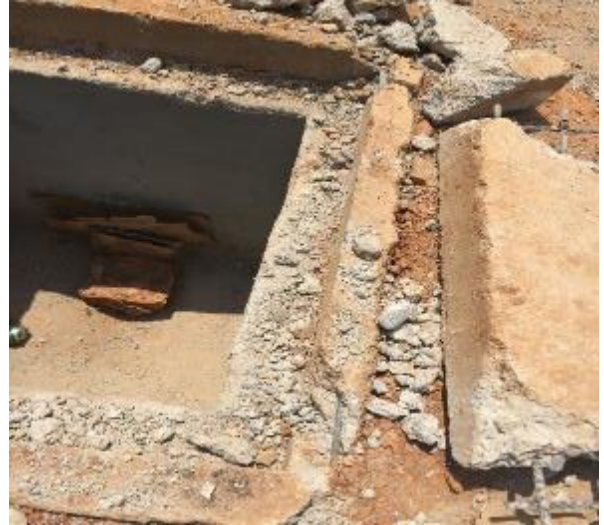
TL-23 con daño visible en casquete y tapadera

3. Se logró comprobar que las tapaderas y casquetes dañados o quebrados tanto en las cajas domiciliarias, cajas de terminales de limpieza como en los pozos se debe a las siguientes consideraciones:
 - a) Se utiliza acero de refuerzo milimétrico, lo cual representa menor capacidad de resistencia. No conforme a lo especificado
 - b) La resistencia del concreto de las tapaderas y casquetes parece estar por debajo de las especificaciones. Esto se podría deber a mala dosificación de mezcla y /o falta del curado respectivo de las tapaderas o casquetes una vez fundidos.

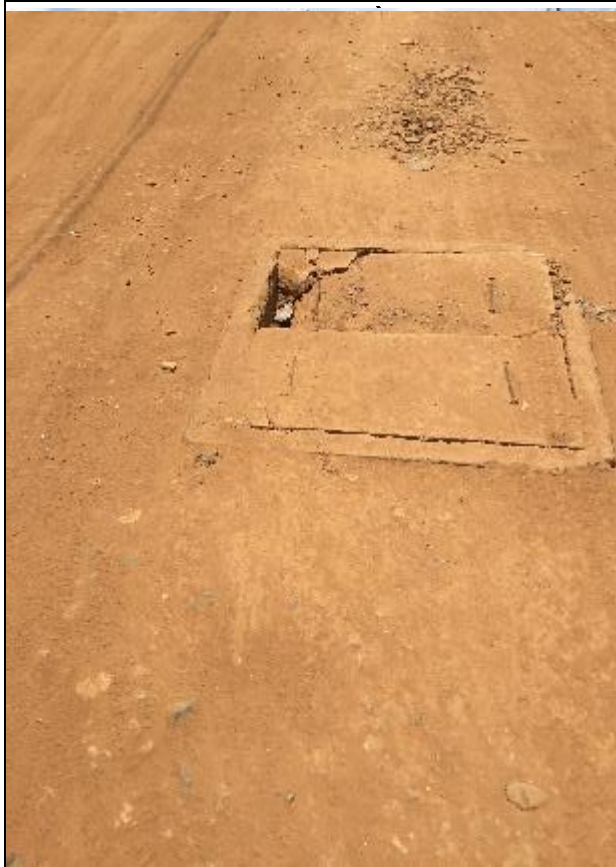
Eaja Domiciliar de Limpieza en esta zona de Quebrada.

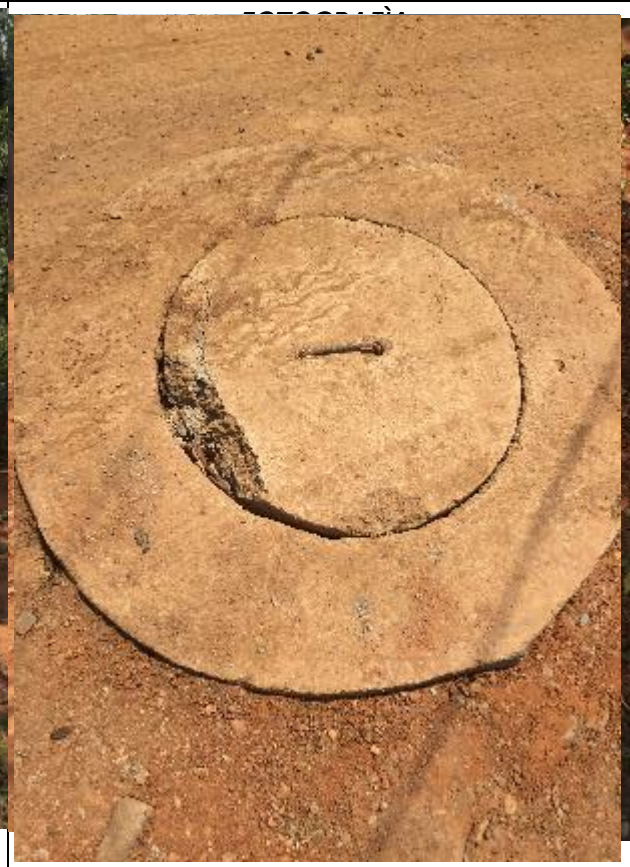
Eaja Domiciliar de Limpieza en esta zona de Quebrada dañen las estructuras expuestas.

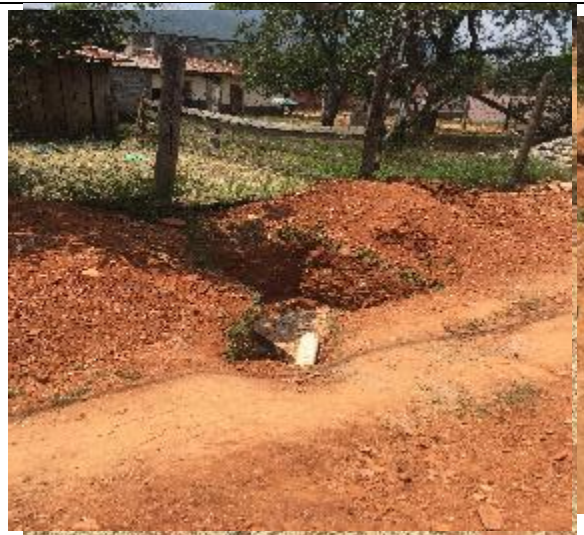
Eaja Domiciliar sin Casaca en Casavadera

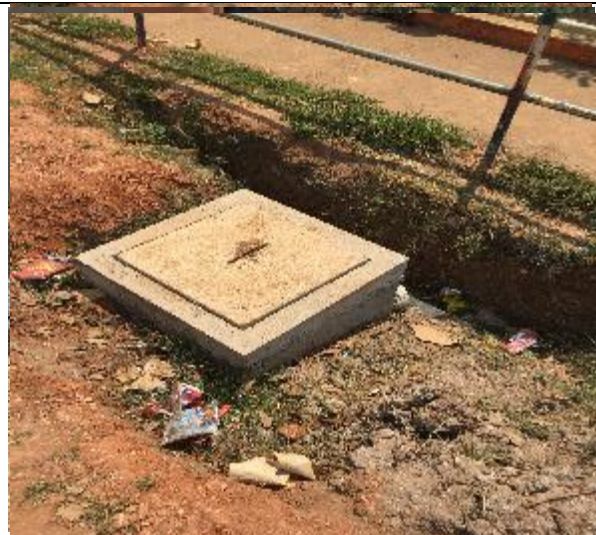
Eaja Domiciliar sin Casaca en Casavadera

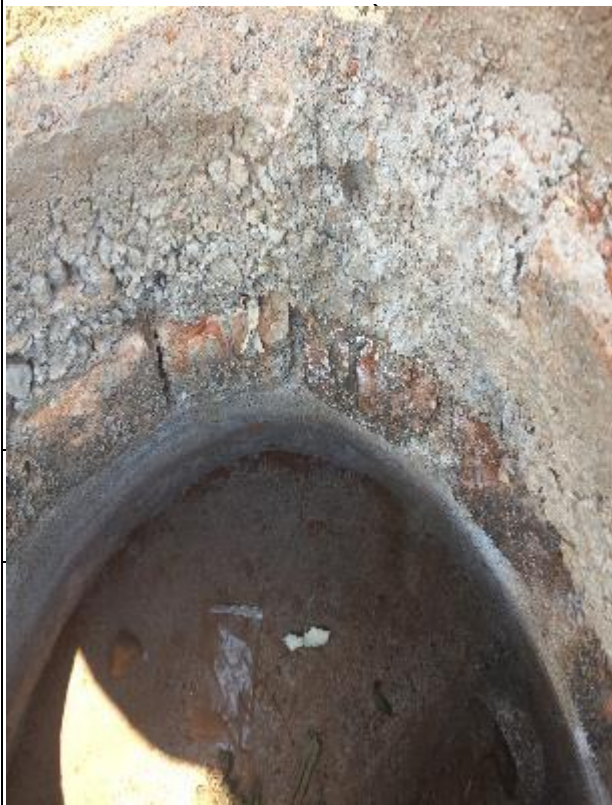
Interior de Pozo mal acabado (Casquete mal construido)

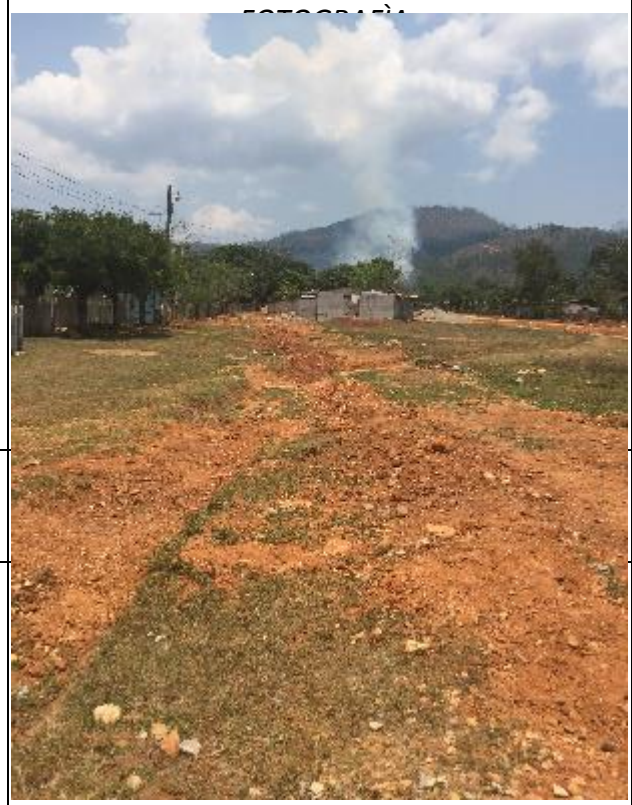
Las calles requieren mecanización con equipo especializado (Motoniveladora)

Aunque no son parte del proyecto estas calles y avenidas han sido severamente afectadas por el mismo. No obstante, estas deben ser reparadas a su condición original.

5. Como se mencionó antes las calles y avenidas no forman parte directa del proyecto, pero si resultaron directamente afectadas con el mismo, por lo tanto, estas deben ser reparadas mediante equipo mecanizado de conformación.

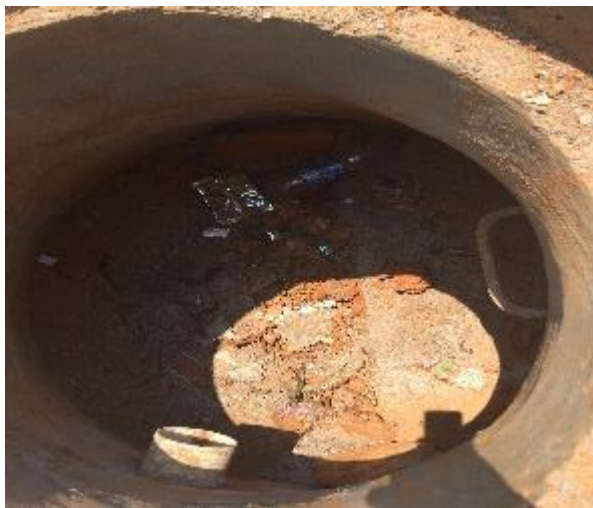
Pozo sin tapadera totalmente expuesto a la intemperie

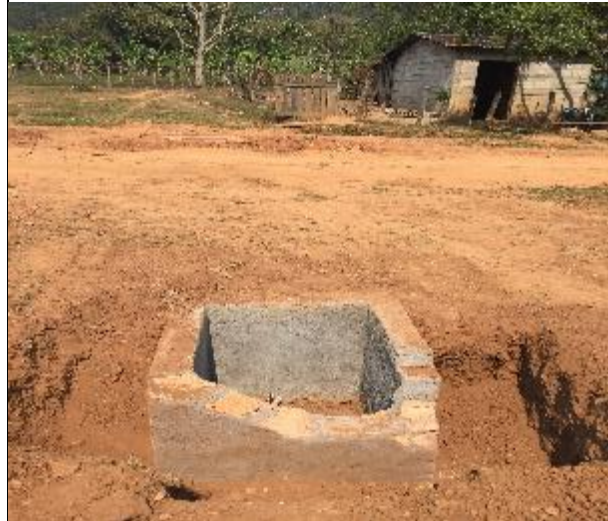
Terminal de Limpieza muy dañada.

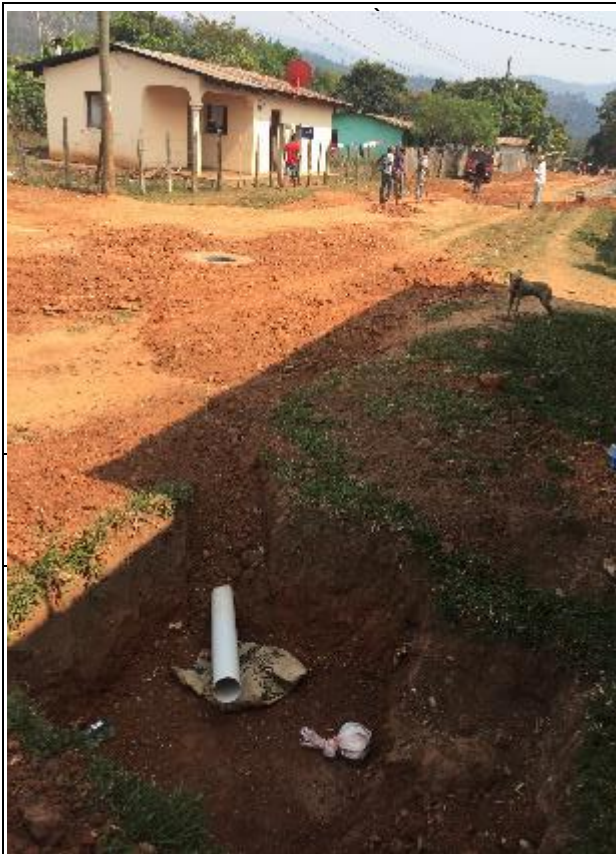
Caja Domiciliaria, únicamente excavada y con su tubería instalada. Se Observa pozo sin tapadera

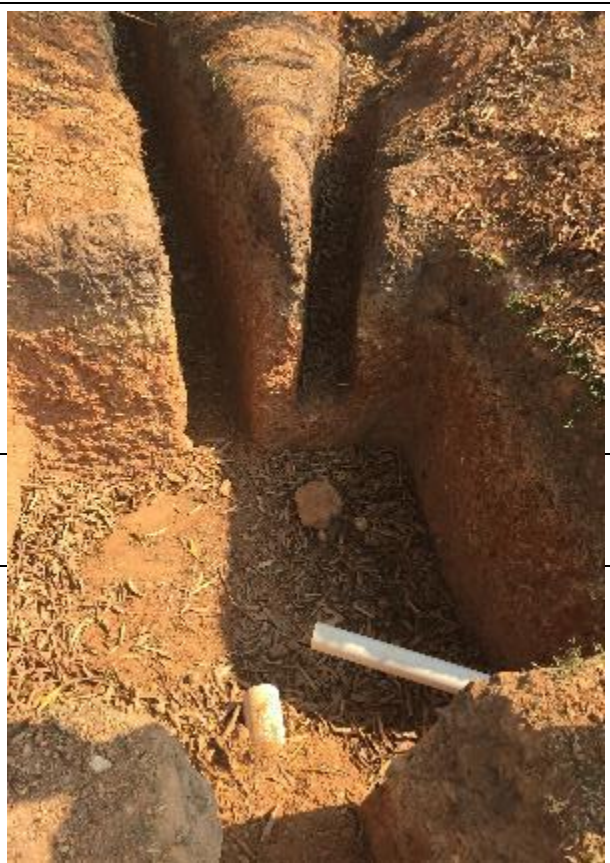
Pozo P-79 solo excavado

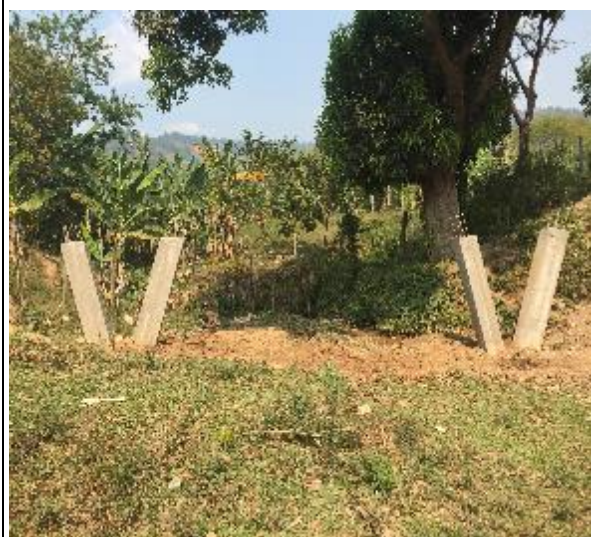
Columnas para cruce aéreo de tubería.

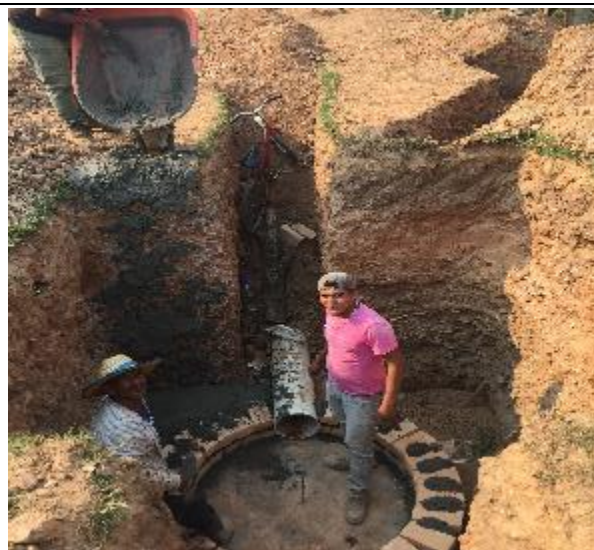
Pozo P-164 A en construcción. Hacia las lagunas

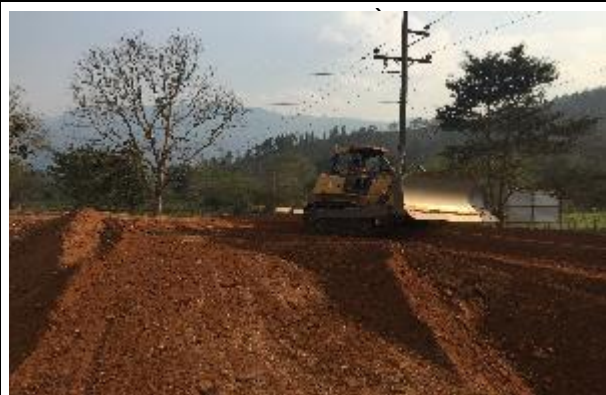
Incorporación de Tractor para mejorar avance constructivo de las lagunas

2. En las lagunas de oxidación se mantuvieron un promedio de 3 personas asistiendo al equipo de corte, sin embargo, se presenta un visible retraso para la finalización de estas obras

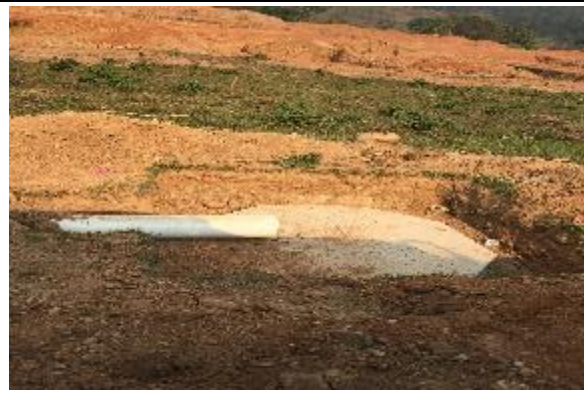
Pozo P-165 A previo al ingreso a las lagunas de Oxidación, en proceso de Construcción.

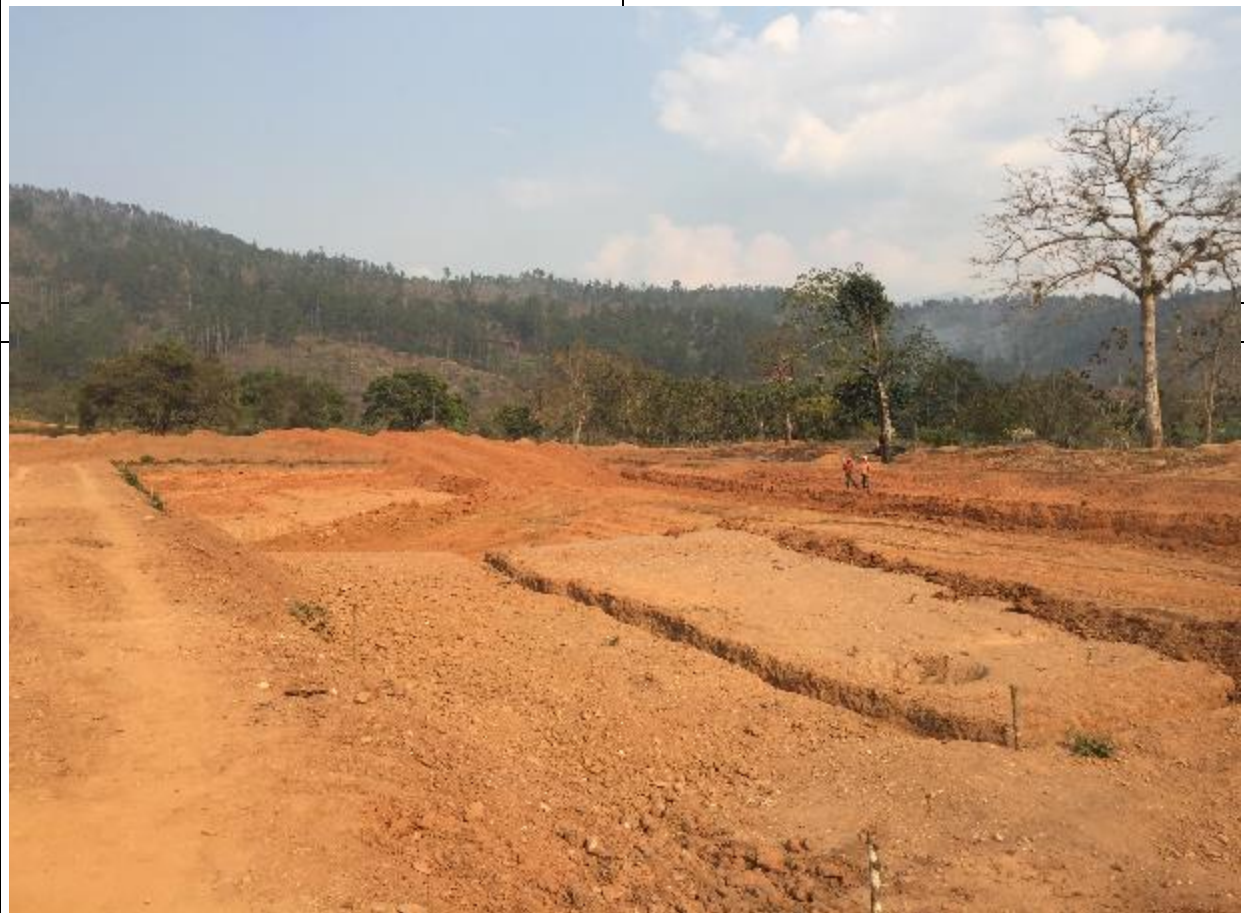
Panorámica general de las lagunas de Oxidación.
