- ✓ PERFORACION DE POZO PARA ABASTECIMIENTO DE AGUA POTABLE, MUNICIPIO DE OJOJONA.

# Diagnostico Del Sistema Actual de Agua Potable en El Casco Urbano Del Municipio De Ojojona

Proyecto Enfrentando Riesgos Climáticos en  
Recursos Hídricos en Honduras: incrementando  
resiliencia y disminuyendo vulnerabilidades en  
áreas urbanas pobres

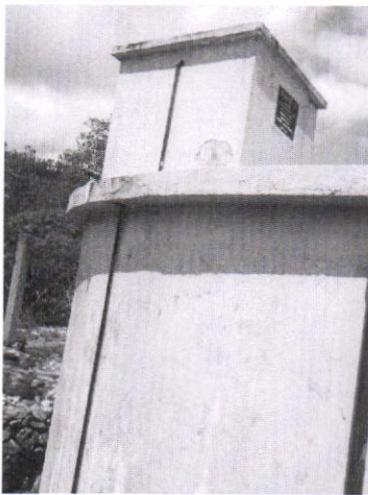
#### Imagen 1 Hipoclorador sin funcionar

El hipoclorador del tanque #1 actualmente no está en servicio, la Junta de Agua decidió no ponerlo en funcionamiento porque la tubería por donde pasa el cloro se obstruía constantemente.

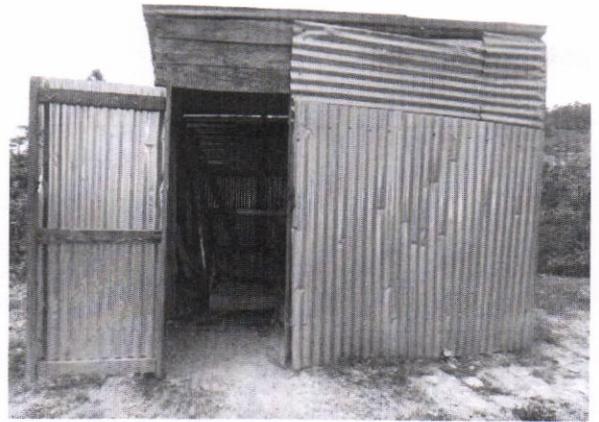
**Imagen 2 Caseta del Hipoclorador**

Debido a que el hipoclorador del tanque de almacenamiento presenta fallas en su funcionamiento, la comunidad construyó una infraestructura estratégica para clorar el agua que proviene de la cuenca de agua blanca.

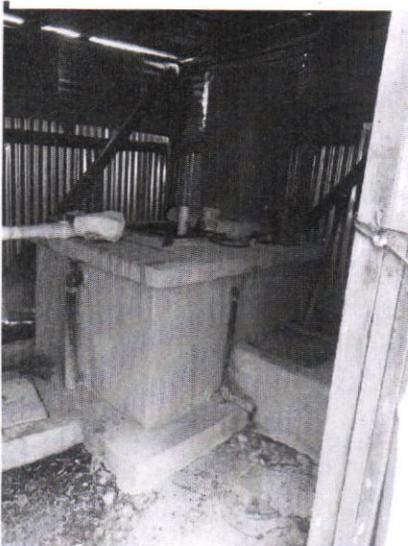
**Imagen 3 Hipoclorador del tanque #1**

El hipoclorador construido empíricamente consiste en un pila de concreto, tubería hg de entrada a la pila, tubería hg de salida para el tanque de abastecimiento y tubería hg de salida hacia la red de distribución.

Un dron con capacidad de 200 lts. Ahí es donde colocan el cloro y por medio de mangueras y una tubería pvc se clora el agua

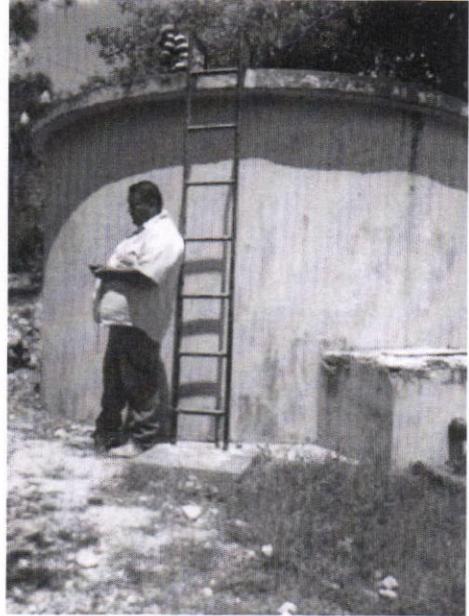
**Imagen 4 Tanque #2 del sistema de Agua Blanca**

El tanque #2 tiene mejor funcionamiento en comparación con el primer tanque, tiene menos abonados y menos capacidad de almacenaje, el hipoclorador cumple con su función, el tanque en su totalidad no presenta daños a reparar pero si hay necesidad de más cantidad de agua.

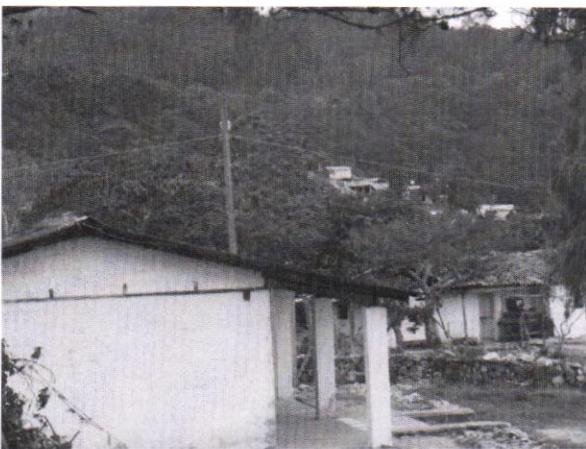
**Imagen 5 Población Cercana**

El problema del tanque #2 es la comunidad que se encuentra casi al nivel del mismo y exigen que se le brinde servicio por igual, lo cual ocasiona desacuerdos y discusiones con las personas que se encuentran abajo

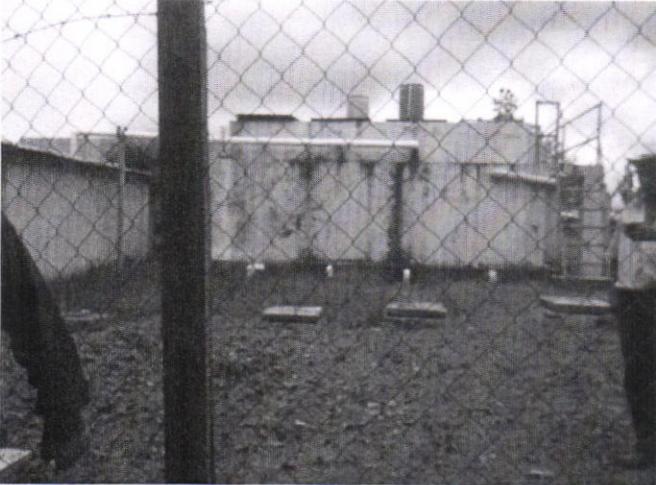
**Imagen 6** Planta de tratamiento de agua potable

La planta de tratamiento fue construida en el año 2006 como proyecto piloto y no se ha modificado desde entonces, cuenta con 4 pilas donde se da el proceso de aireación, mezcla de sulfato, filtrado y sedimentación, es necesario modificaciones lo más pronto posible

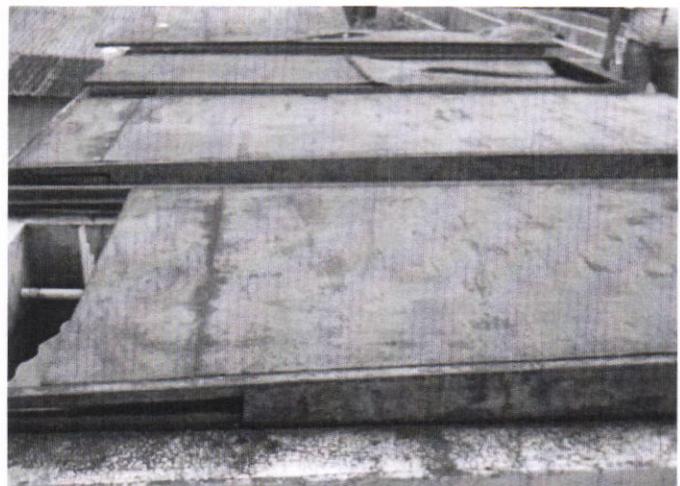
**Imagen 7** Pilas de la planta

En la primera pila se encuentra el proceso de aireación, el problema encontrado es que el sulfato corroe las laminas por las cuales está dividida la pila en su interior, las tapaderas de las 4 pilas también se encuentran en mal estado

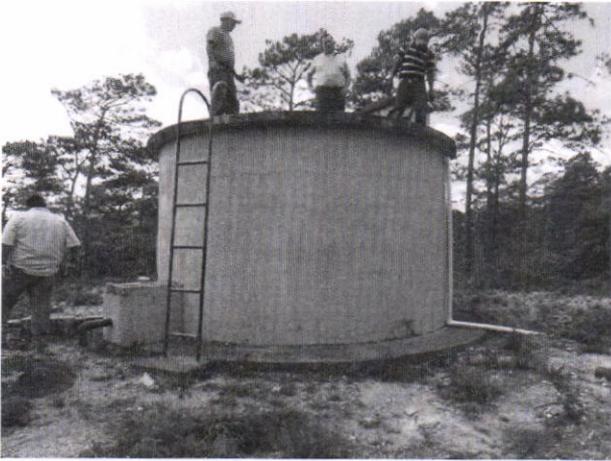
**Imagen 8 Tanque #3**

La calidad del agua según los parámetros físicos no se encuentra en sus óptimas condiciones ya que tiene un cierto grado de turbiedad que se puede deber a que haya poblaciones arriba.

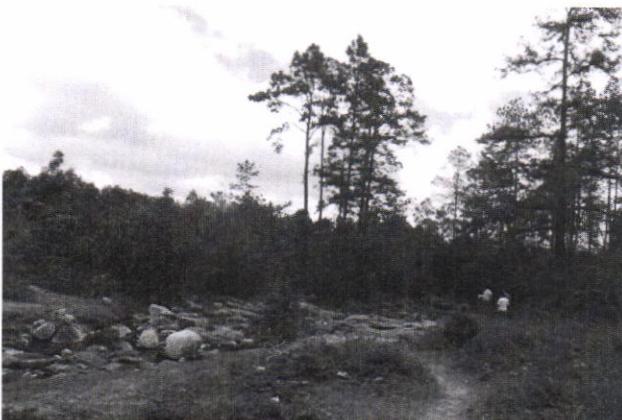
**Imagen 9 Cima de la quebrada el rancho**

Los alrededores de la cima de la cuenca a pesar de que nunca se han manejado por falta de un plan de manejo, las condiciones ambientales son estables, aunque si se necesita realizar un plan de manejo tanto para preservación como para recuperación de cuenca y así la producción de agua aumente su caudal

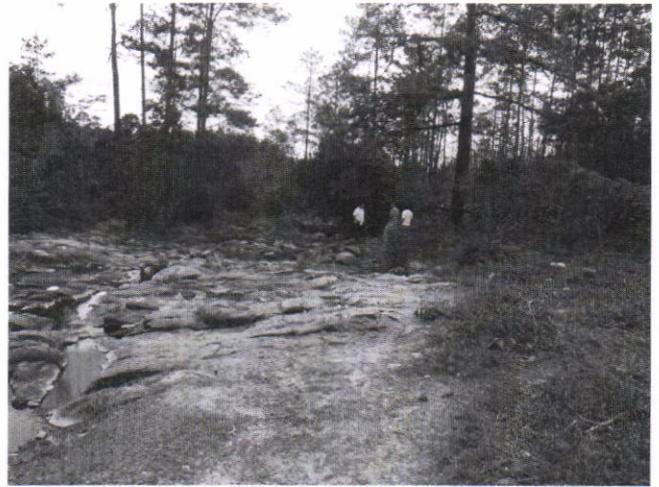
**Imagen 10 La Quebrada en temporada de verano**

En la fotografía se muestra como el caudal de agua se reduce en esta temporada del año, pero a pesar de que la quebrada no produce agua en abundancia, mantiene al municipio a flote en la fuerte crisis por sequia

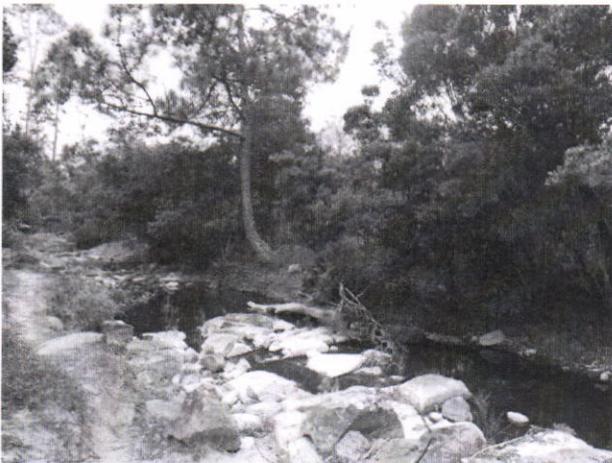
**Imagen 11 Curso de la quebrada aparentemente estacionada**

Debido a que la corriente de agua no tiene mayor velocidad, se queda estacionada en algunas zonas de la cuenca y también por los obstáculos encontrados en el camino como ser: Rocas y árboles caídos que aportan a que la corriente disminuya su paso.

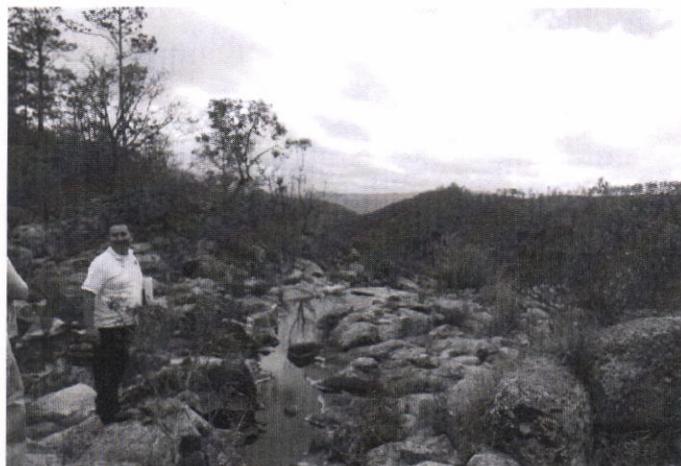
**Imagen 12 Curso del Agua hacia la obra toma**

Cuando la corriente se acerca a la caída de agua empieza a tomar cierta velocidad, la cual la población a estado aprovechando esa cantidad para captar

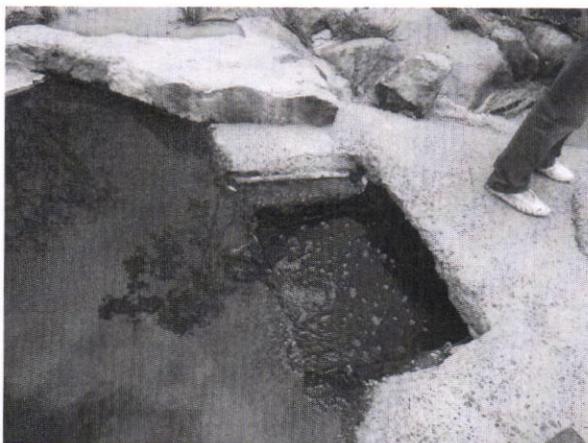
**Imagen 13 Obra toma hecha empíricamente**

La obra toma que la población construyó para la captación de agua que brinda el río rancho es una pequeña estructura de cemento, ubicada a unos cuantos metros antes de la caída, la estructura se encuentra un poco deteriorada por lo que se realizo en los años 2000, se necesita una nueva construcción mejor adecuada al lugar

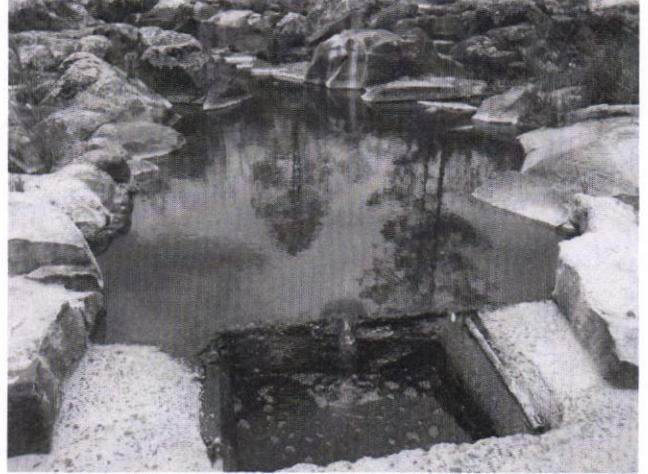
**Imagen 14 Caudal de la quebrada**

En la imagen presente se puede apreciar la cantidad de agua que ingresa al sistema, según los aforos realizados por parte de la junta de agua y un miembro técnico del SANAA la producción de agua aforada tiene un caudal de 10 gal/min

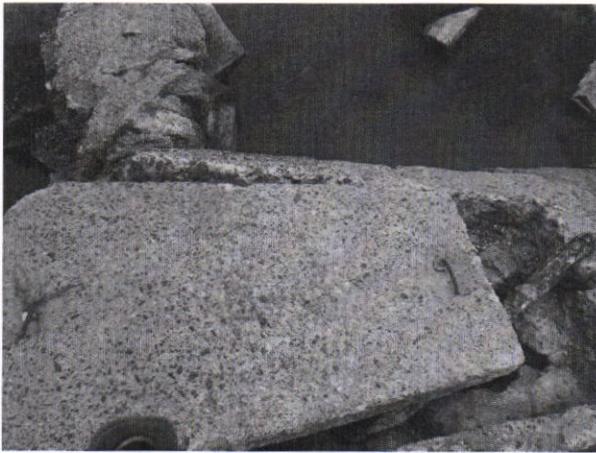
**Imagen 15 Obra toma completa**

Se muestra la obra toma completa y se puede apreciar que no cuenta con un buen acabado y es un riesgoso para alguien que no tenga cuidado al caminar

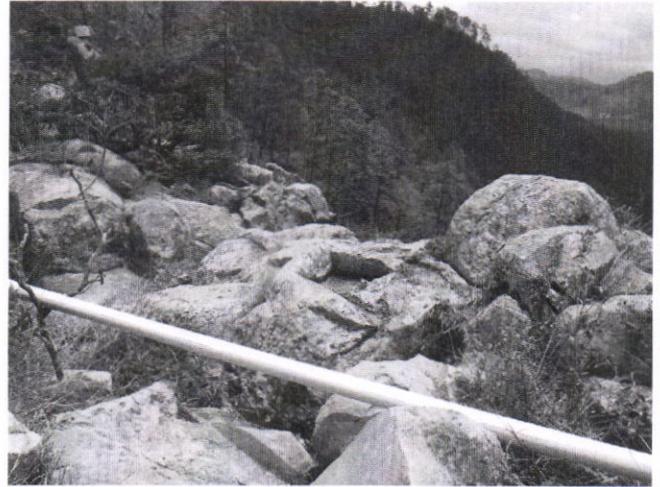
**Imagen 16** Línea de conducción que se conecta desde la obra toma

La línea de conducción está conectada desde la obra toma la cual no se puede apreciar bien desde su conexión, es debido a que está tapada

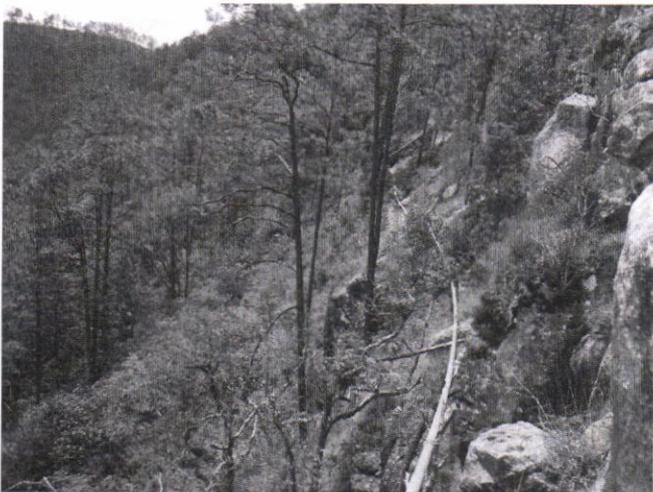
**Imagen 17** Línea de conducción hacia el tanque

La línea de conducción tiene un recorrido de un kilómetro y medio, este llega al Barrio Custerique donde las personas la reciben cruda.
