## MUNICIPALIDAD DE SAN JUAN DE OJOJONA

### UNIDAD TECNICA MUNICIPAL DEPARTAMENTO DE PROYECTOS

**REPORTE DE INVERSION FISICA MENSUAL****MES DE AGOSTO 2018**

# INFORME III

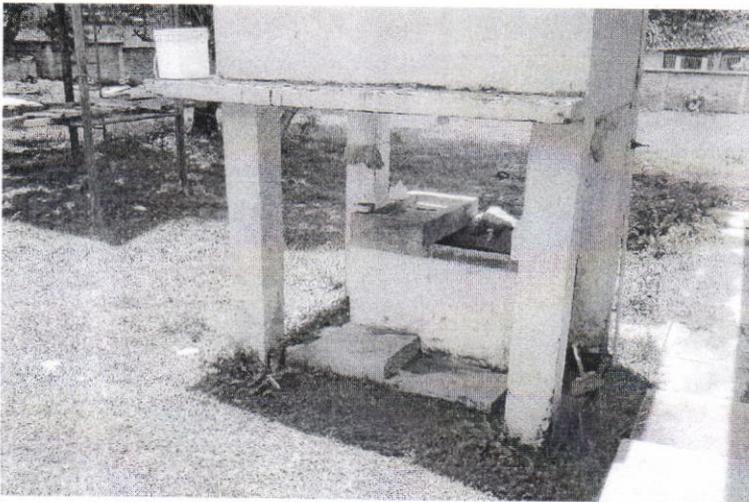
- Situación o Problema: El sistema de agua potable del Centro de Salud está obsoleto, las válvulas inservibles, los tanques de almacenamiento no retienen el agua ya que las válvulas están vencidas, la pila para el aseo ya colapso no cuenta con la capacidad para poder asear materiales y equipo quirúrgico y el equipo de aseo, además no cuenta con un sistema de alcantarillado sanitario idóneo para suplir con las necesidades de salubridad del centro.

Imagen, condiciones actuales de la pila de aseo.

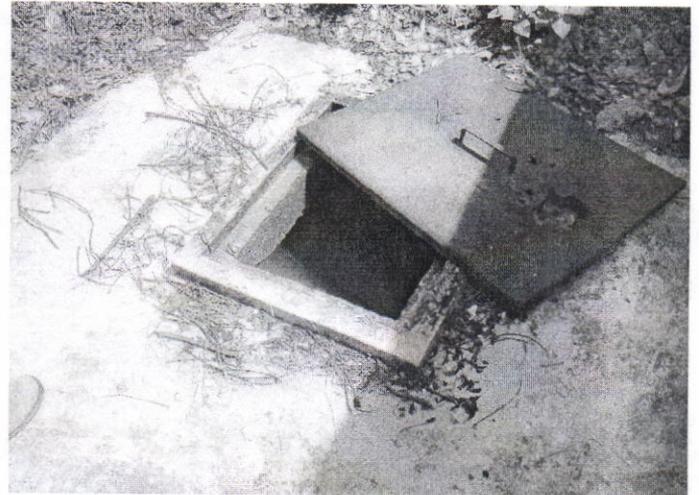
Imagen, fosa séptica colapsada.

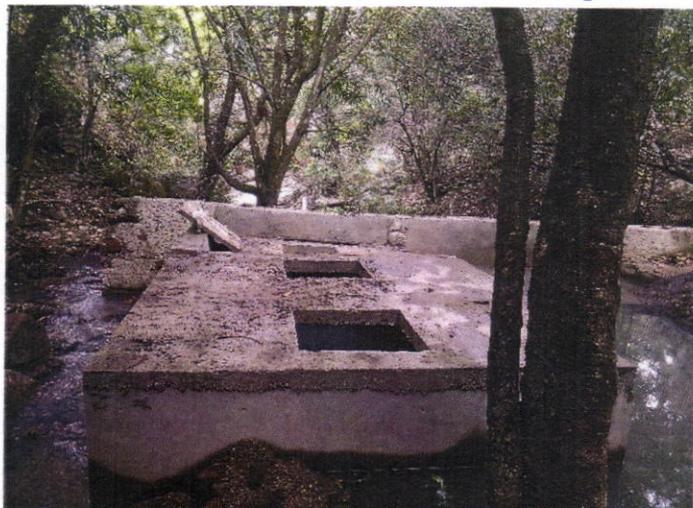
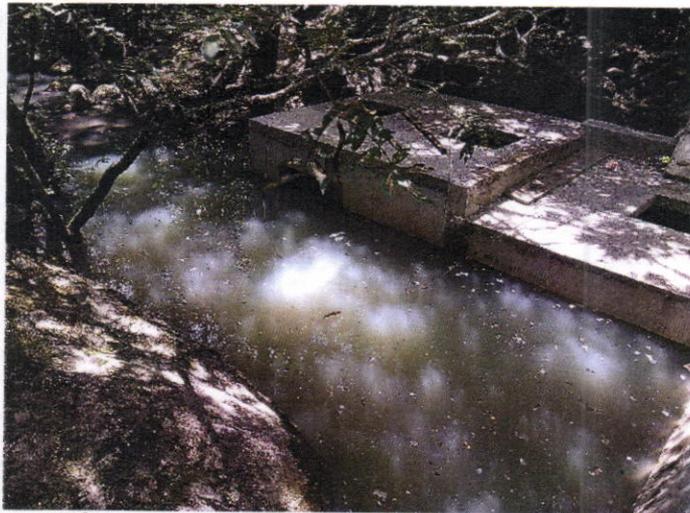
En las Imágenes, se muestra la cortina y las cámaras receptoras de agua.

- a. El desnivel de la línea de conducción en la salida de la obra toma es en sentido contrario.
- b. No hay tubo de limpieza en la cámara receptora de agua.
- c. No hay rejilla o filtro en la cámara receptora.
- d. Es necesario ampliar cortina de retención, el agua se escapa, por un lado, de la cortina.
- e. El tubo de desagüe de 4" esta aterrado, debido a que esta pegado en el suelo de la cortina.
- f. Faltan casquetes en compuertas de las cámaras receptoras.

1. Perforar agujeros para la instalación de tubería de limpieza de la caja receptora de agua (toma de agua).
2. La instalación de un filtro en la caja receptora de agua.
3. Ampliar la cortina de retenida para acumular mas agua en la toma, ya que se pierde mucha agua.

1. Es necesario ejecutar la solicitud de la población con respecto a la toma de agua.
2. Es necesario comenzar a desarrollar las reparaciones tanto de la toma de agua como la línea de distribución. (eliminar codos 90°, ensamblar bien la tubería, colocar bien las uniones).
3. Colocar válvulas en el trayecto (check, limpieza, de aire).
4. Hacer un inventario de los materiales sobrantes y recogerlos.
5. Debido a que la alcaldía no cuente con un estudio técnico del proyecto solicitar a Visión Mundial nos proporcione los planos de planta y de alturas del proyecto tanto el tramo de Guazucarán-Plomo como el de Guayabal-Santa Cruz.

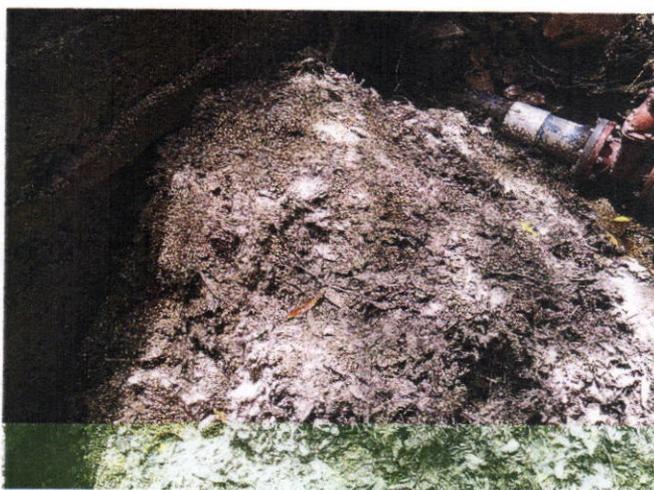
Imagen, sedimento y basura que se acumula.

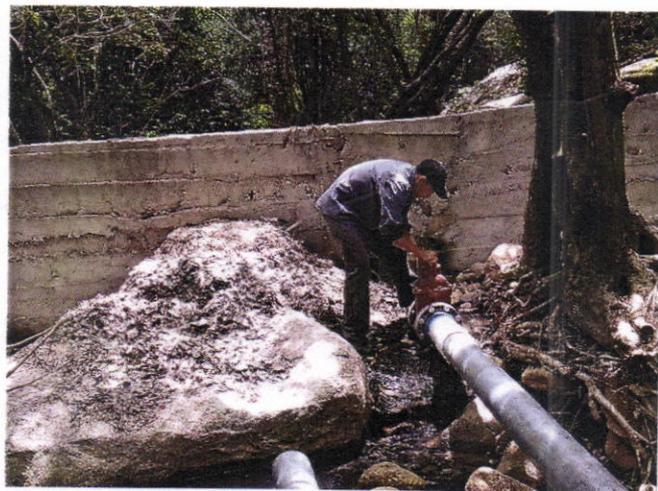
Imagen, válvula de salida 6".

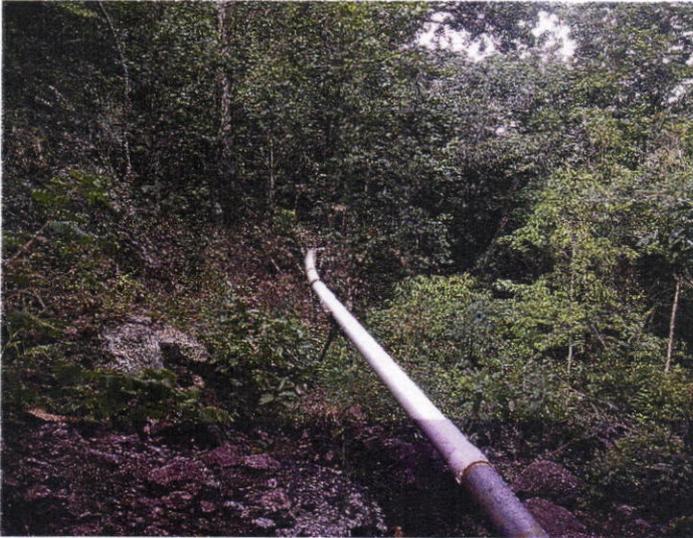
Imagen, tramos que faltan anclajes.

- a. Faltan anclajes.
- b. Fuga de agua en diferentes lugares.
- c. Tubería con uniones mal colocadas.
- d. Línea de conducción en partes esta aterrado el tubo en partes no lo está
- e. Pasos aéreos sin terminar.

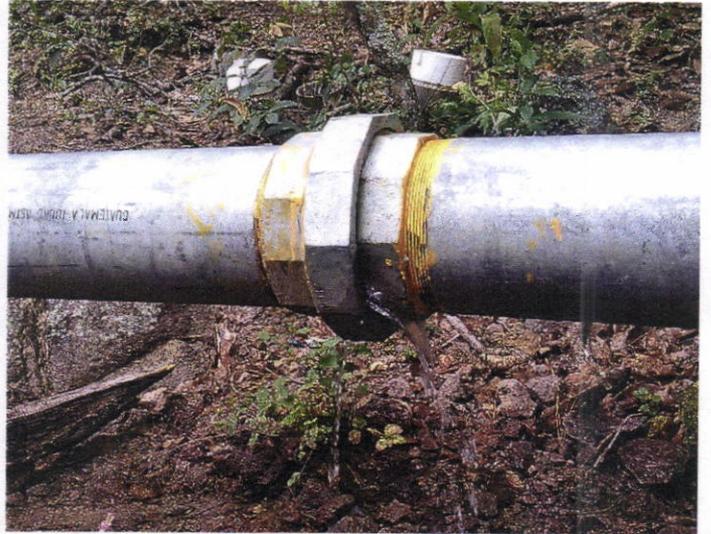
Imagen, diversas fugas en el sistema.

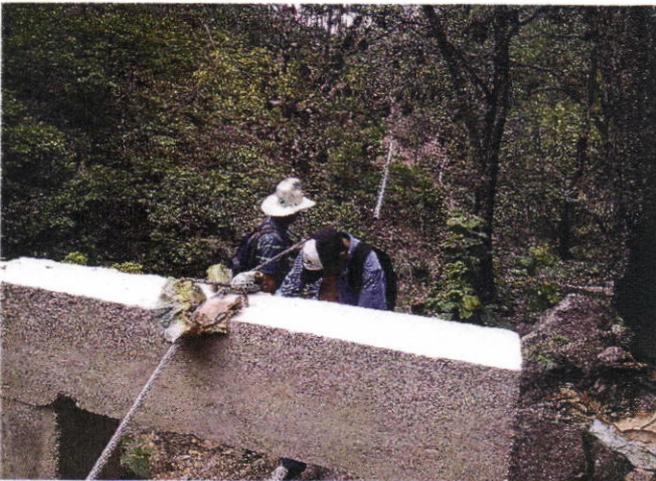
Imagen, diversos tramos aéreos.

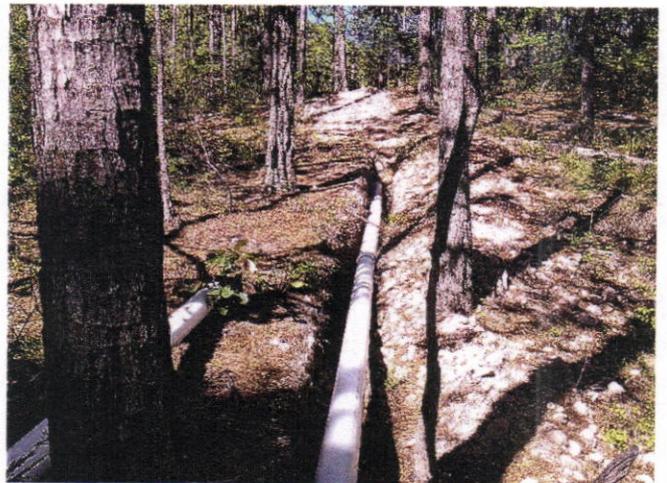
Imagen, tramos subterráneos en línea de conducción.

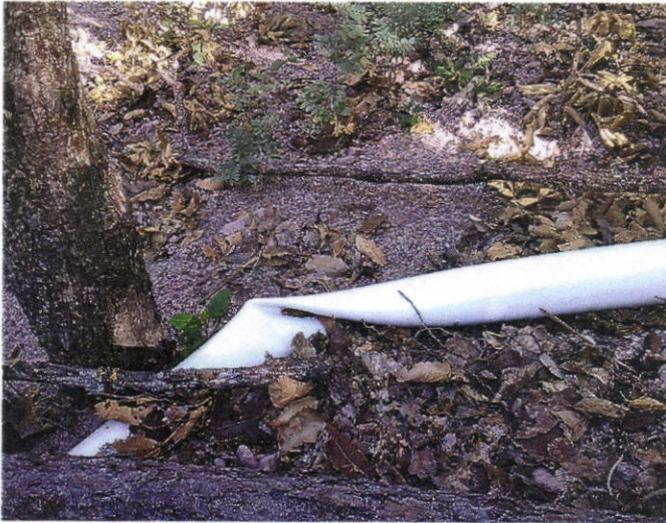
Imagen, daños a la línea de conducción (incendio).

- a. Tubería dañada por el paso de un incendio.
- b. 11 puntos de la tubería desconectada.
- c. Materiales regados en diferentes partes del terreno por donde pasa la línea de distribución.
- d. Adaptaciones de diferentes medidas (6 a 4 a 3 a 2 pulgadas).
- e. Esta repellada y pulida en el interior, ladrillo visto en la parte externa con la tubería ya incorporada.
- f. Falta fundición superior de la recámara dejando las respectivas entradas de mantenimiento.
- g. Tamaño pequeño de la Recámara de distribución.

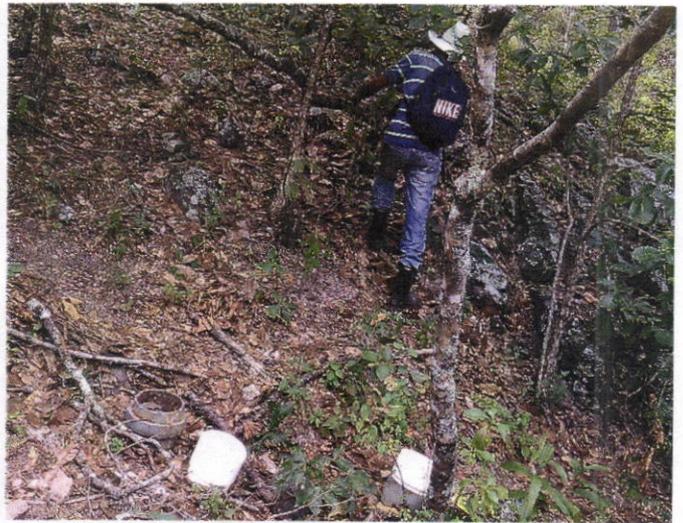
Imagen, materiales regados en diferentes puntos.

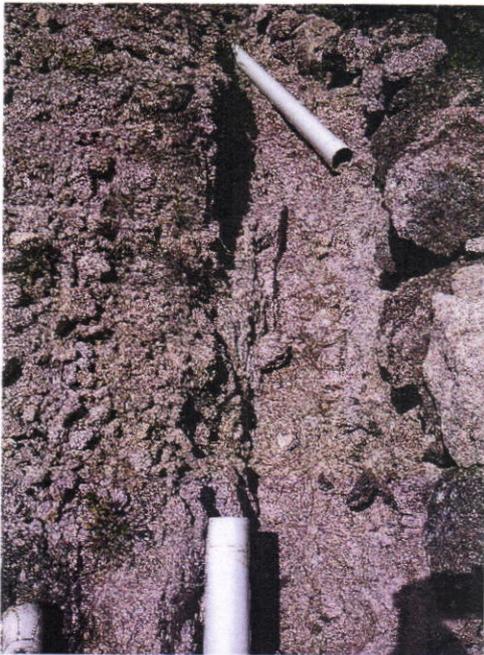
Imagen, tramos que no han sido conectados.

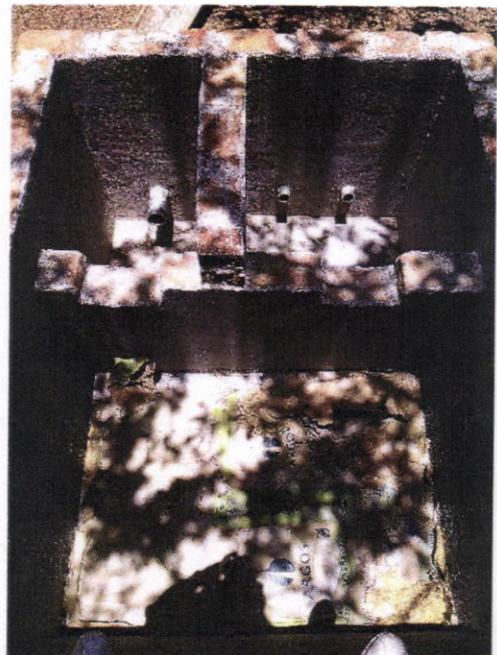
Imagen, recamara de distribución.

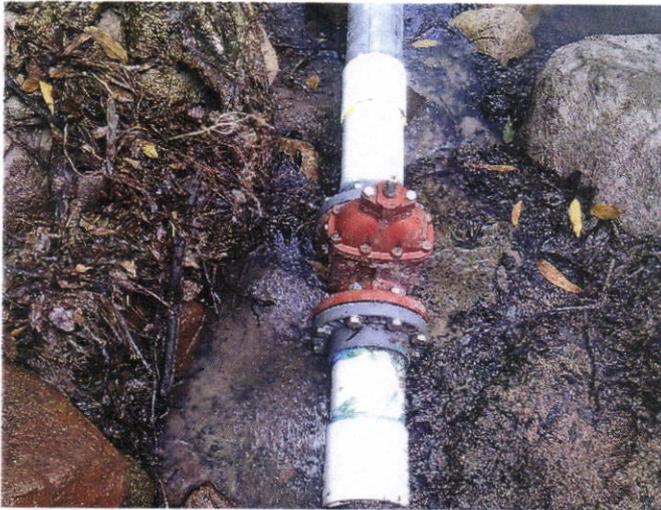
Imagen, válvula de 6" salida de la toma.

- a. Se detectaron 5 fugas en el trayecto.
- b. Resultado de la prueba no fue satisfactorio, ya que el tubo transporta solo aproximadamente 2" cuando debería de conducir 6", ya que este tramo es con pendiente positiva.
- c. No hay válvulas en el trayecto (check, mantenimiento, de aire).
- d. Hay codos de 90° en la línea de conducción.

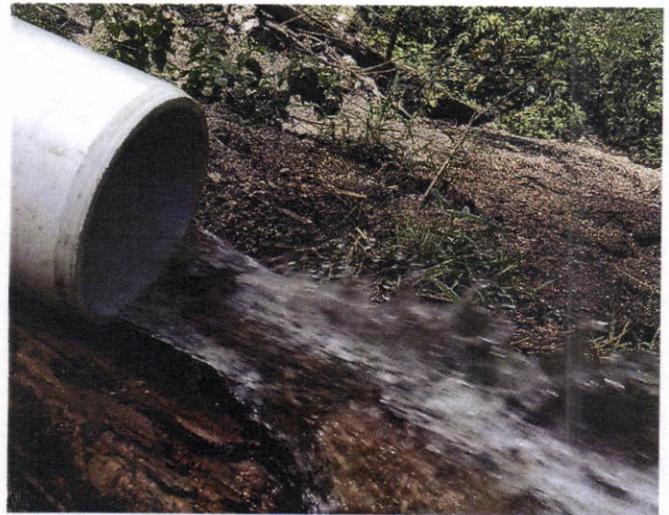
Imagen, caudal del sistema.

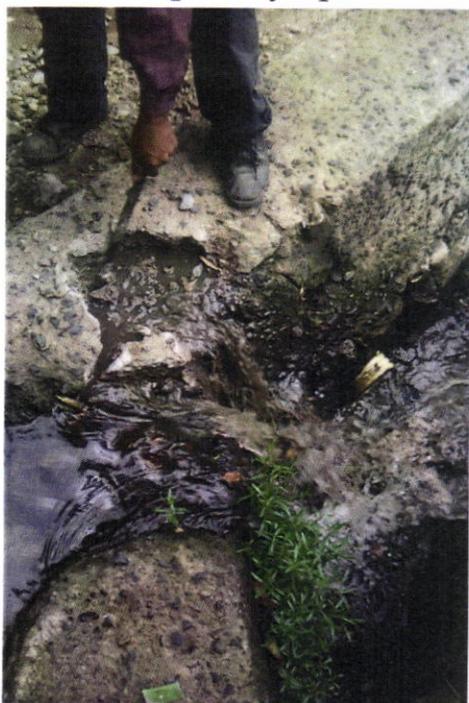
Imagen muestra el momento en que se rompe la caja ciega para evacuar el agua y de esa forma poder trabajar en el área.

Observaciones: Se limpió la zona y se abrió un agujero en las cajas ciegas donde se encontró la obstrucción del sistema, en tres puntos; bajo el puente y frente al edificio de Laura Vicuña, seguido se procedió a la limpieza del sistema.

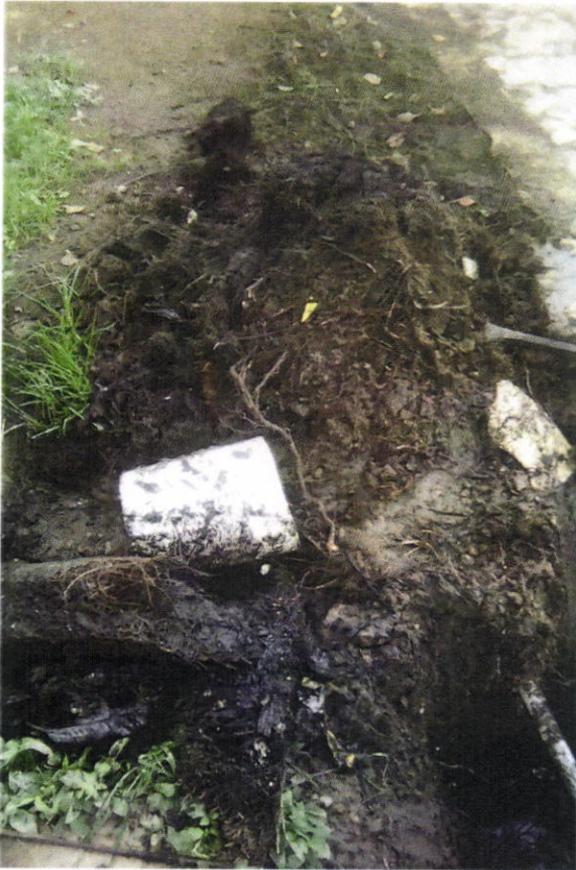
Imagen, muestra las raíces que obstruyen el sistema frente a Laura Vicuña.

Observaciones: El origen del problema que generó la obstrucción bajo el puente era gran cantidad de arena y grava que se filtra al sistema por las mechas domiciliarias abiertas que en época de lluvia se introduce en la tubería, y frente al edificio de Laura Vicuña lo que generó la obstrucción eran raíces de un árbol de ficus cercano que tenían invadido la caja de control y la tubería impidiendo el funcionamiento normal del sistema.

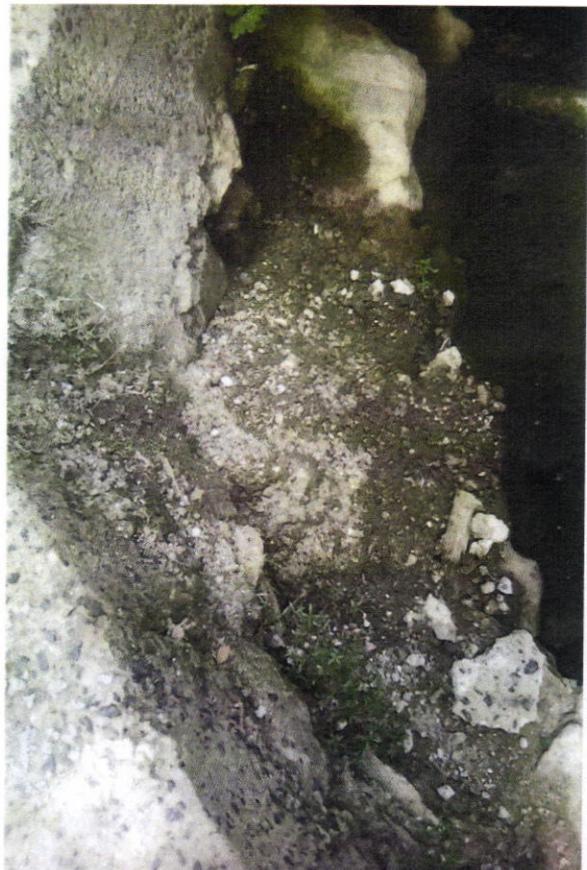
Imagen, muestra el sedimento (grava y arena que obstruyen el sistema bajo el puente.

Al encontrarse obstruido el sistema las aguas servidas comenzaron a salir por una caja ciega bajo el puente generando contaminación directa al río.

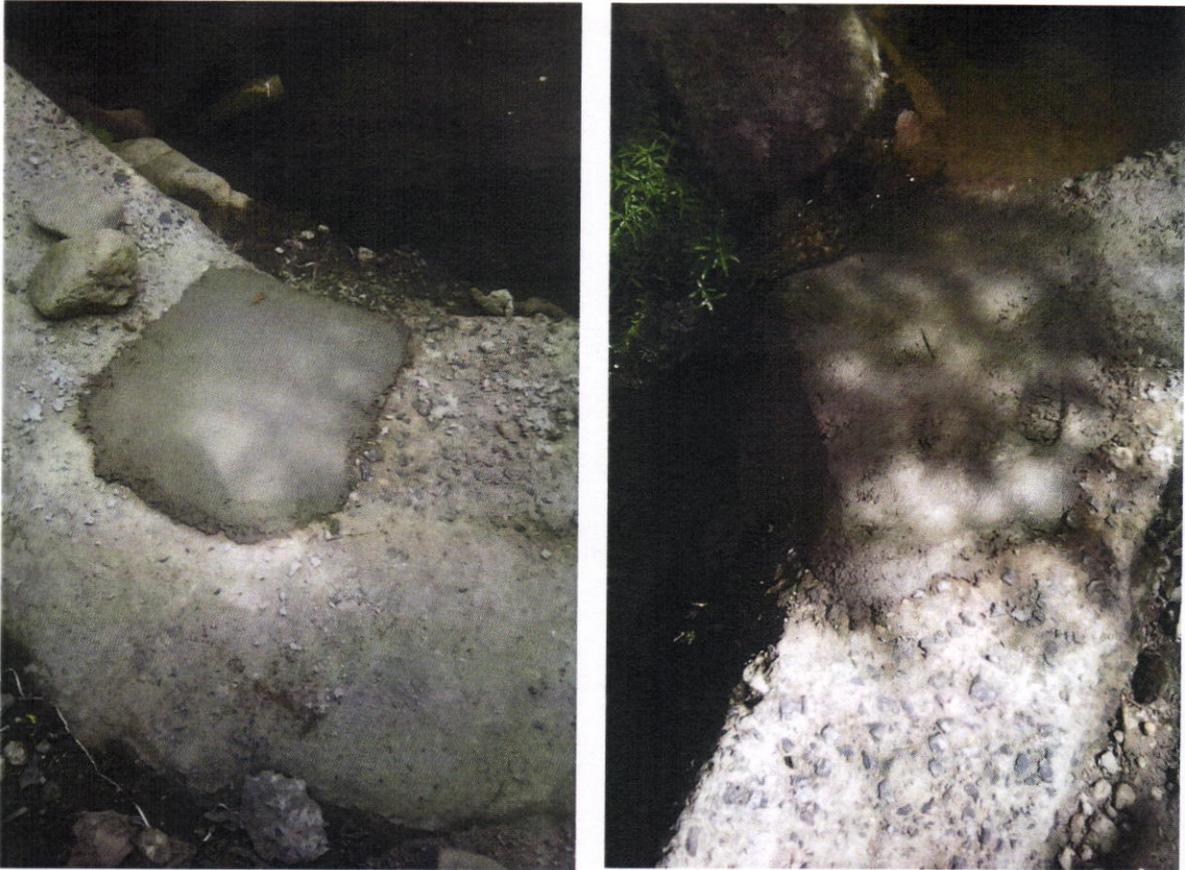
Imagen, muestra las cajas ciegas limpias y selladas

Observaciones: se hicieron tres rupturas al sistema para poder limpiar bien y poder encontrar el origen del problema, luego después de limpiar bien el sistema y hacer las pruebas que el agua fluye bien se procedió a sellarlas.

1. Es necesario hacer un diagnóstico total del sistema, e ir tapando y reparando la tubería de pegues que están abiertos, rotos y obstruidos.

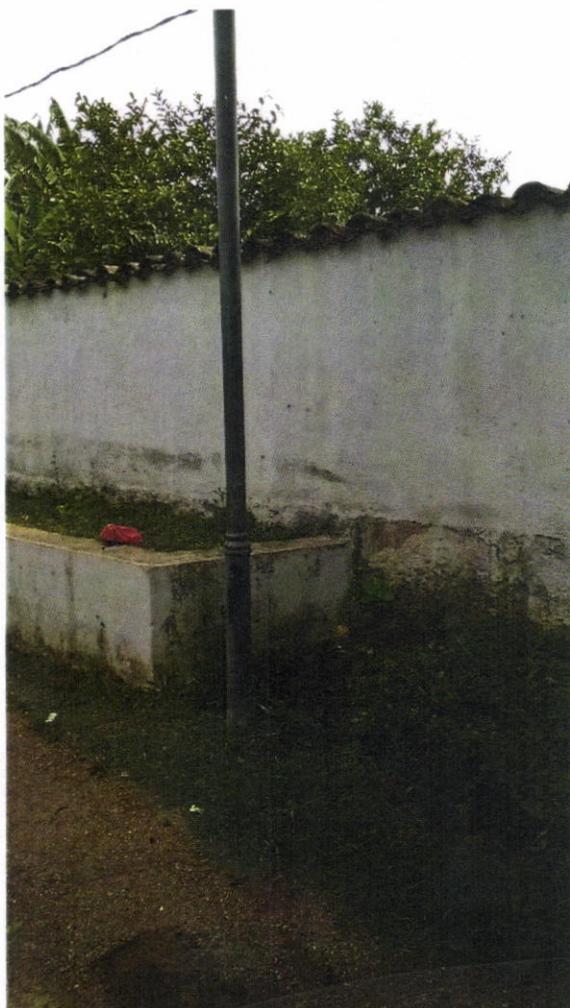
Imágenes, sitio donde se realizó la limpieza.

Observaciones: Se limpió la zona y se abrió un zanja para encontrar el tubo del sistema del alcantarillado sanitario, limpiarlo y hacer la conexión de la señora Idalia Martínez al sistema.

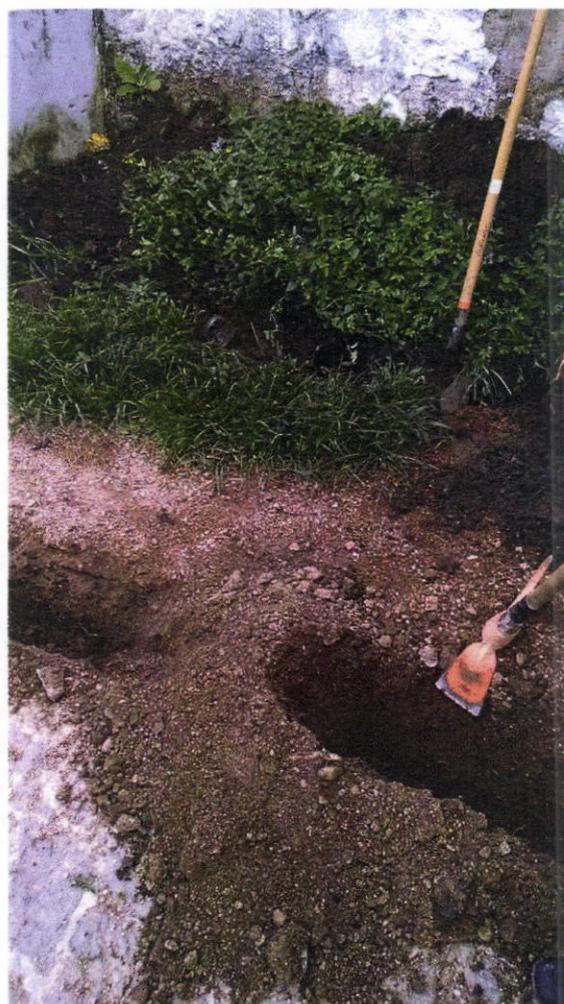
Imagen, zanja para encontrar tubería pública.

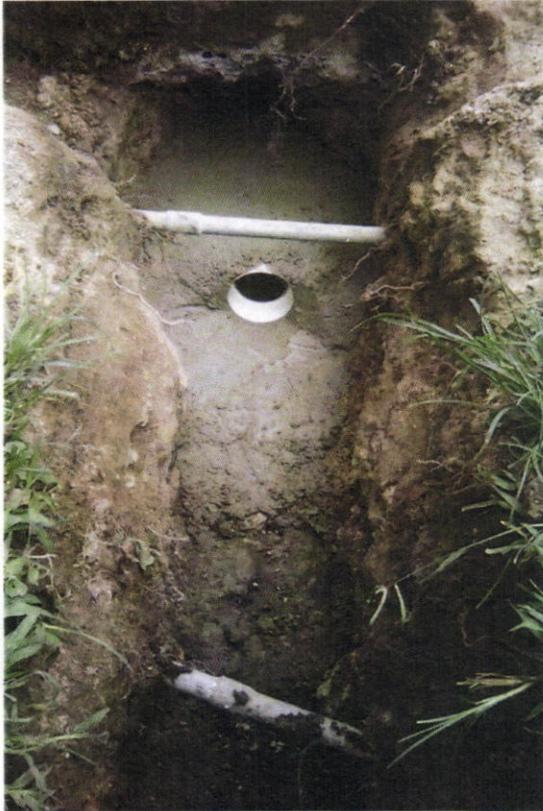
Imagen, sitio donde se conectó la mecha domiciliar.

Observaciones: Debido a que la señora Idalia Martínez no tenía mecha domiciliar, se le acondiciono una para poder conectarse al sistema, se le coloco un codo de 4" el cual desemboca por una abertura pon encima del tubo de 6" (todas las uniones fueron realizadas con pegamento PVC), luego se fundió con cemento y arena el sitio de la conexión.

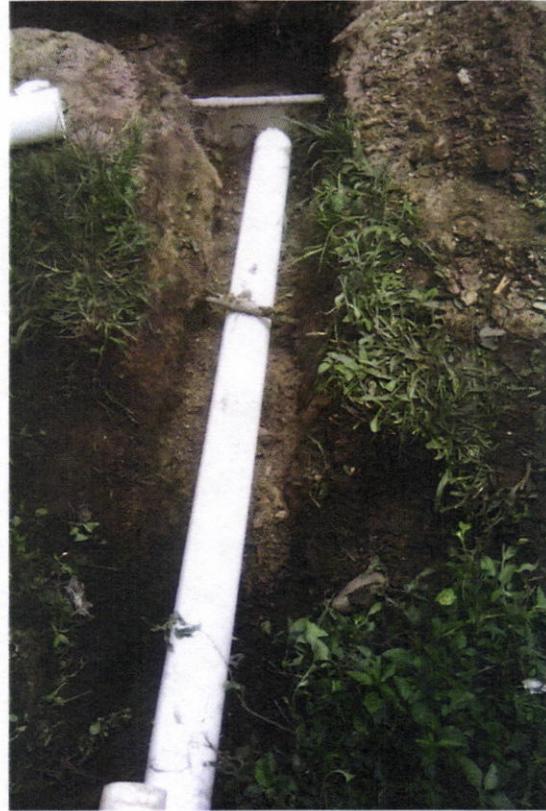
Imagen, mecha domiciliar instalada.

1. Se recomienda que la señora Idalia Martínez se conecte lo más pronto posible al Sistema, que construya una caja domiciliar de ladrillo y que cancele los 2,000.00 Lempiras del permiso de conexión.

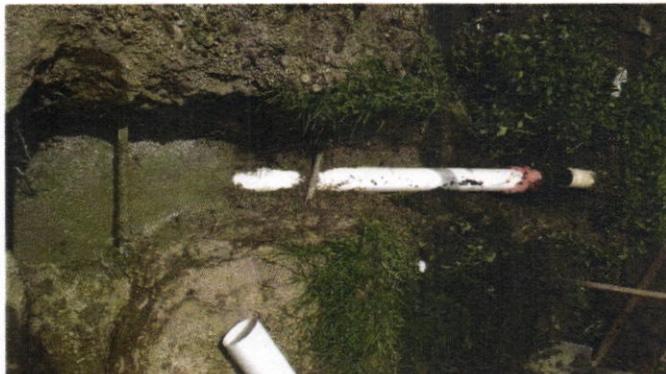
Imagen, fundición del pegue domiciliar.

1. El sistema quedo limpio y sellado en sitio del pegue de la mecha domiciliar.
