INFORME DE ACTIVIDADES UNIDAD DE GESTION DE RIESGO
MES DE DICIEMBRE 2018

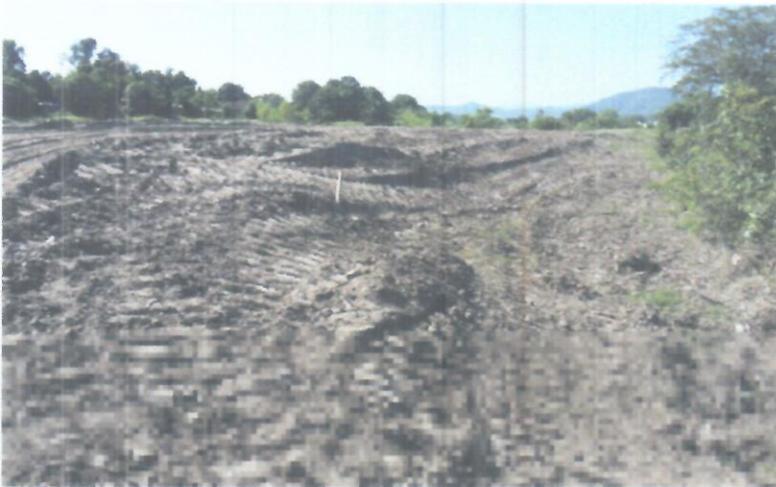
*Sobre-elevación del Bordo del Proyecto del Puente Negro de la
margen derecha del Rio Chamelecón

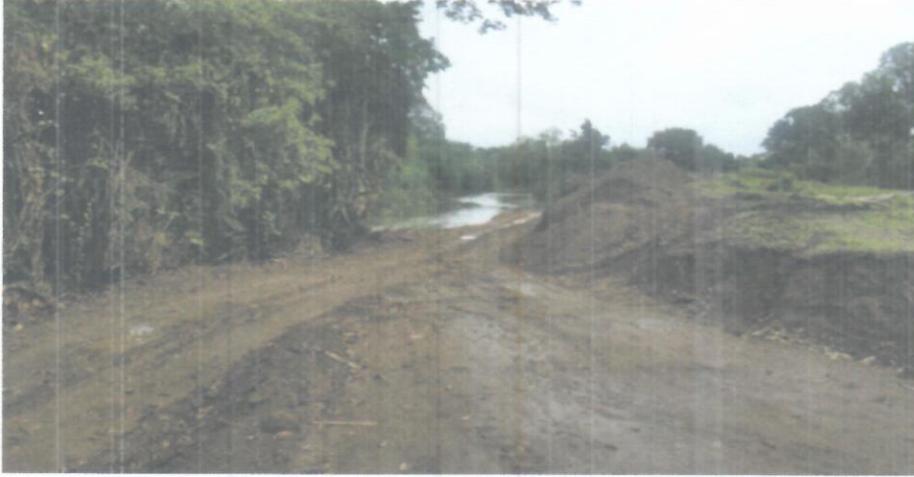
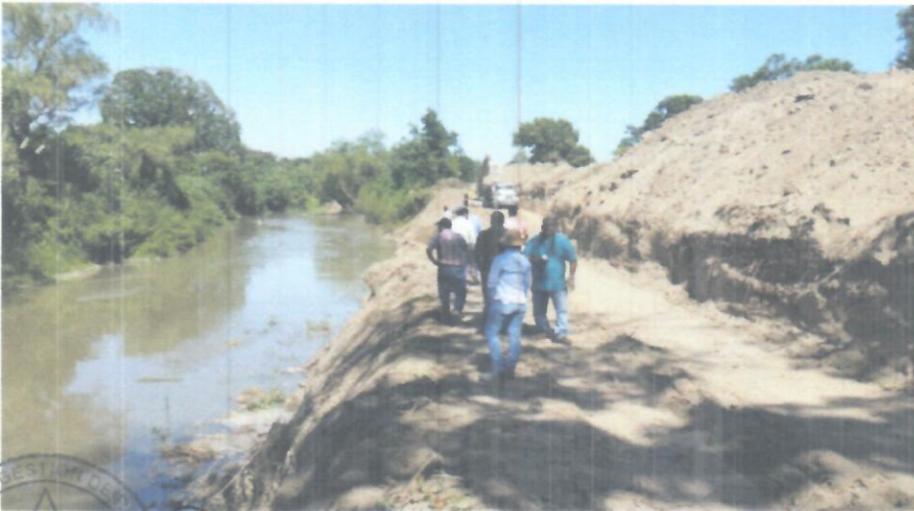
*Sobre-elevación del Bordo del Proyecto del Puente Negro de la
margen derecha del Rio Chamelecón

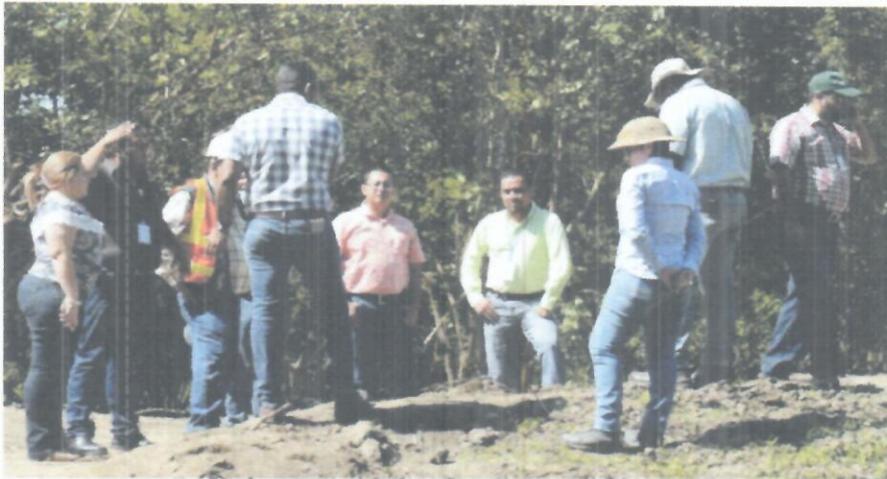
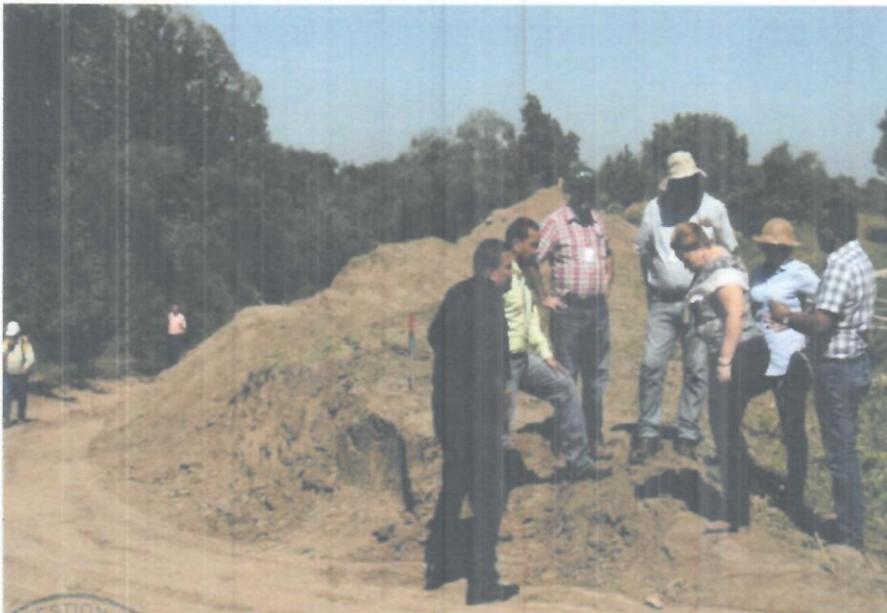
*Inspección en el sitio del proyecto de sobre-elevación de bordo sector puente negro, personal de la municipalidad, personal de la comisión contra-inundaciones y personal de la empresa ejecutora.

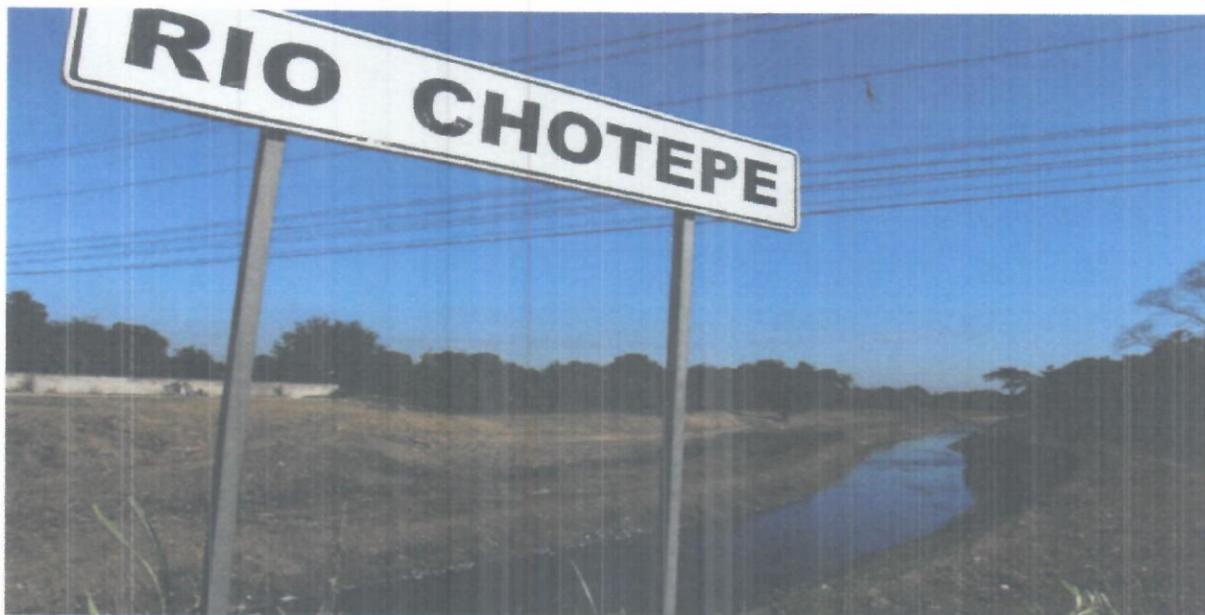
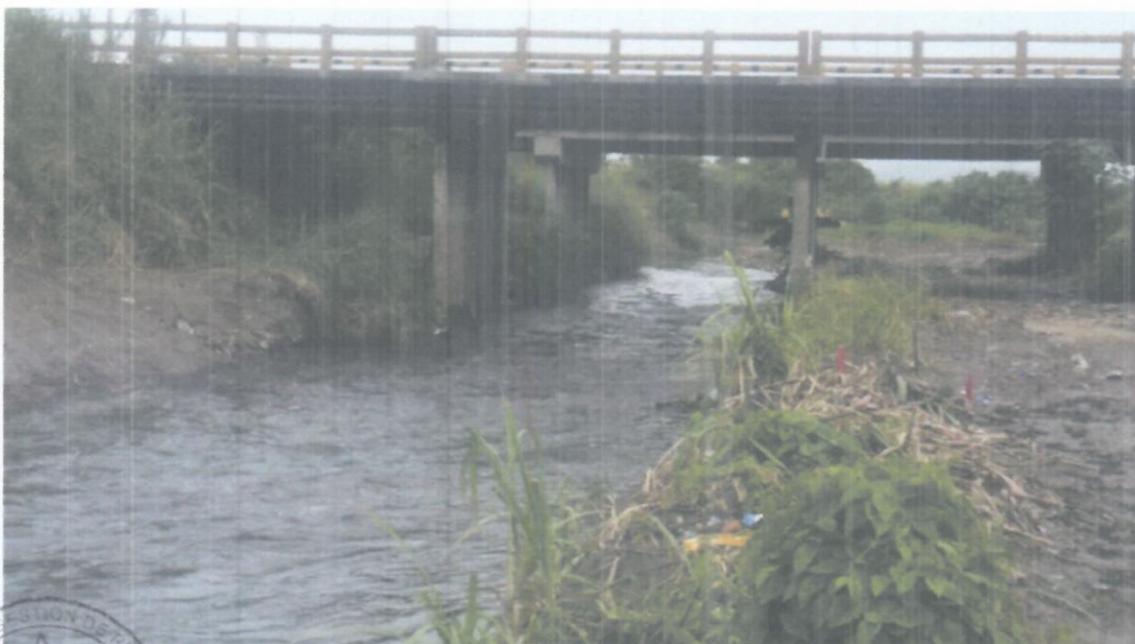
*Limpieza y mejoramiento del área hidráulica del río chotepe

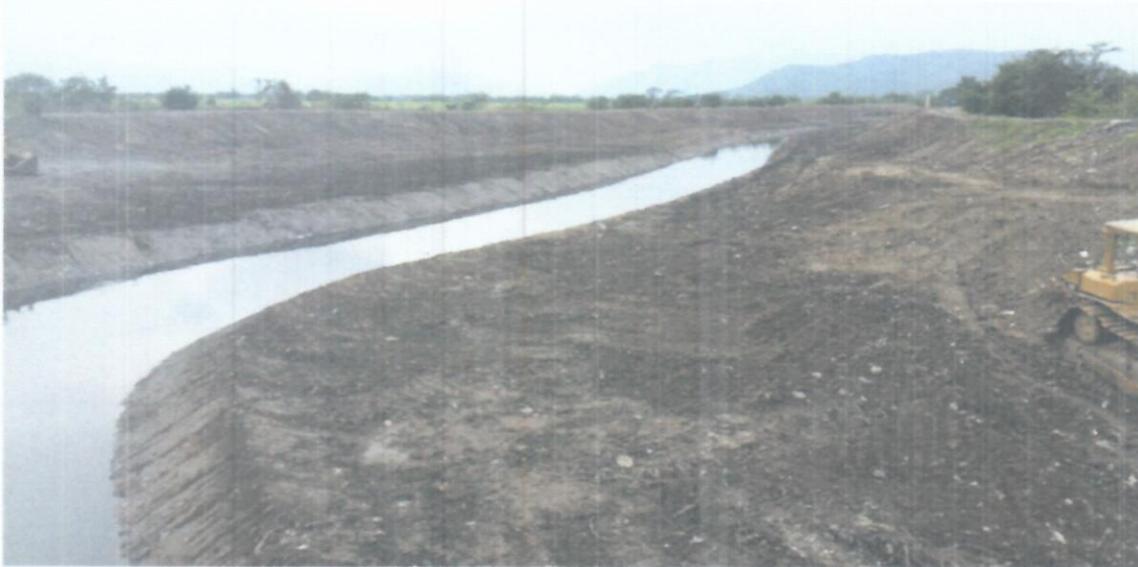
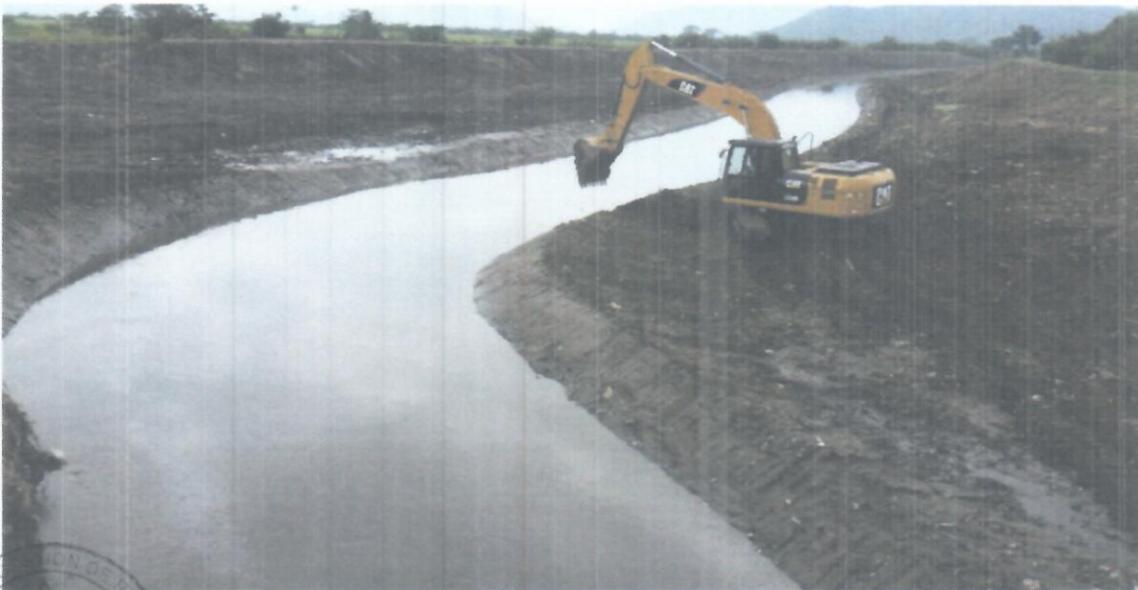
*Limpieza y mejoramiento del área hidráulica del río chotepe

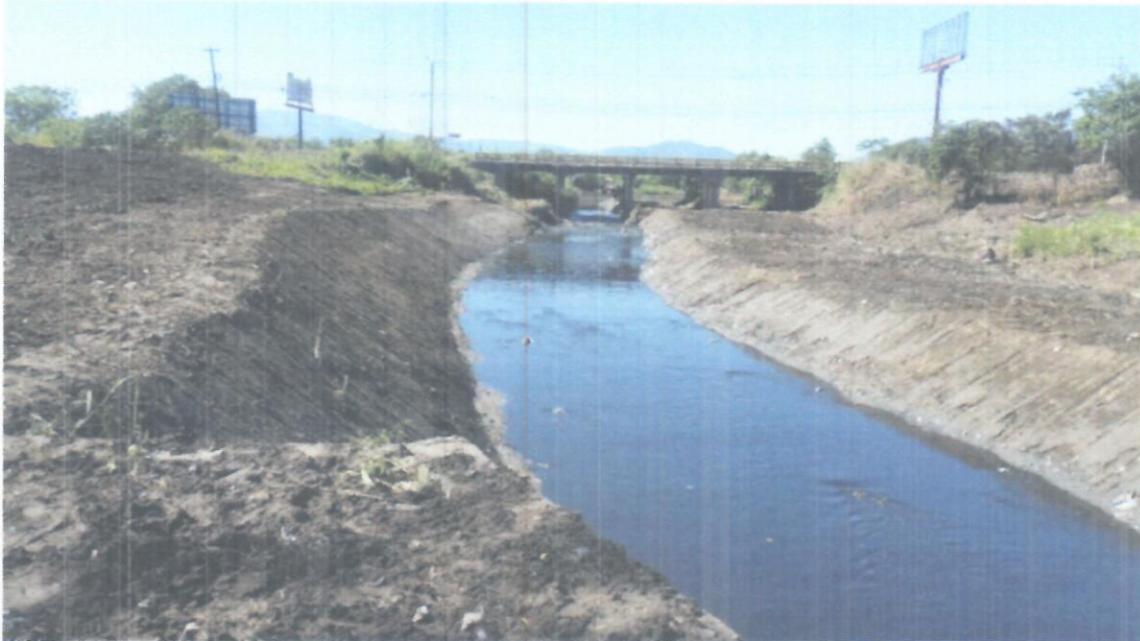
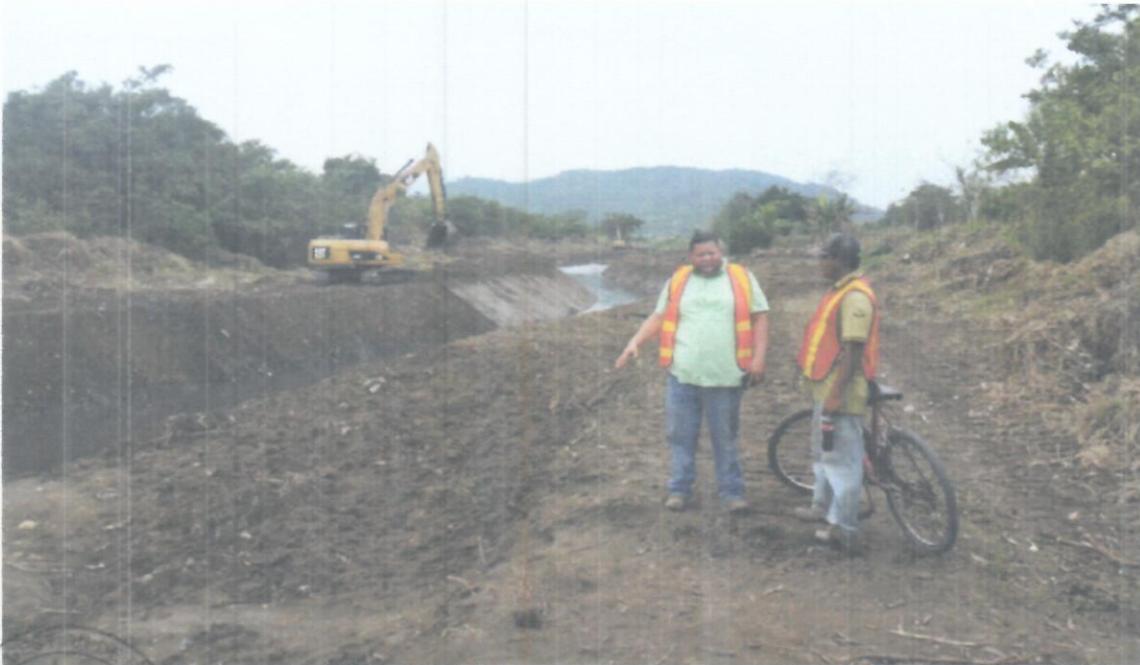
*Limpieza y mejoramiento del área hidráulica del río chotepe

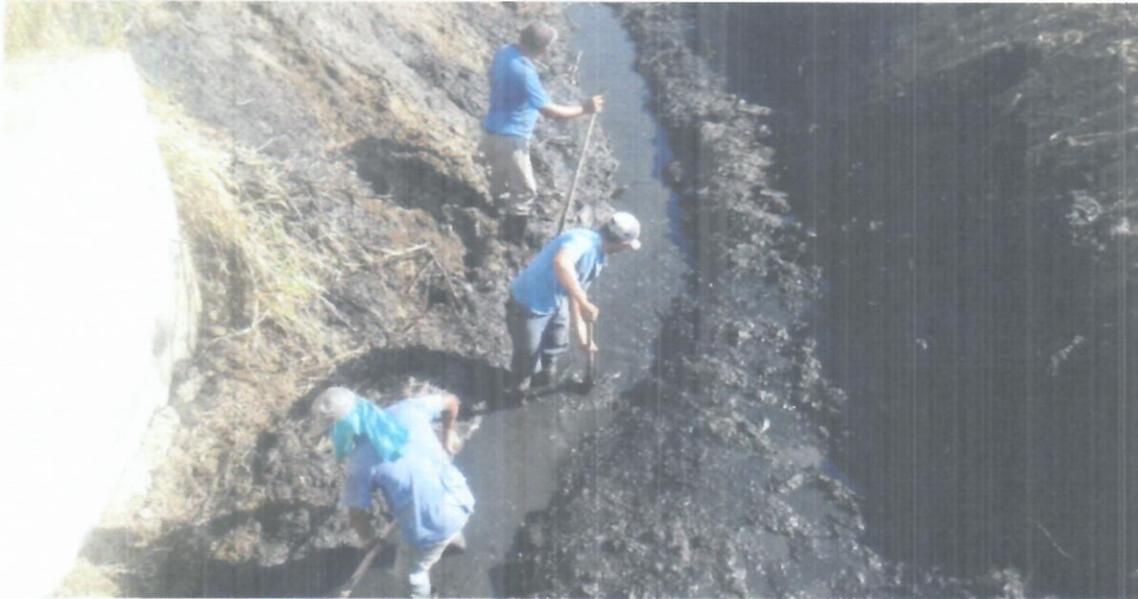
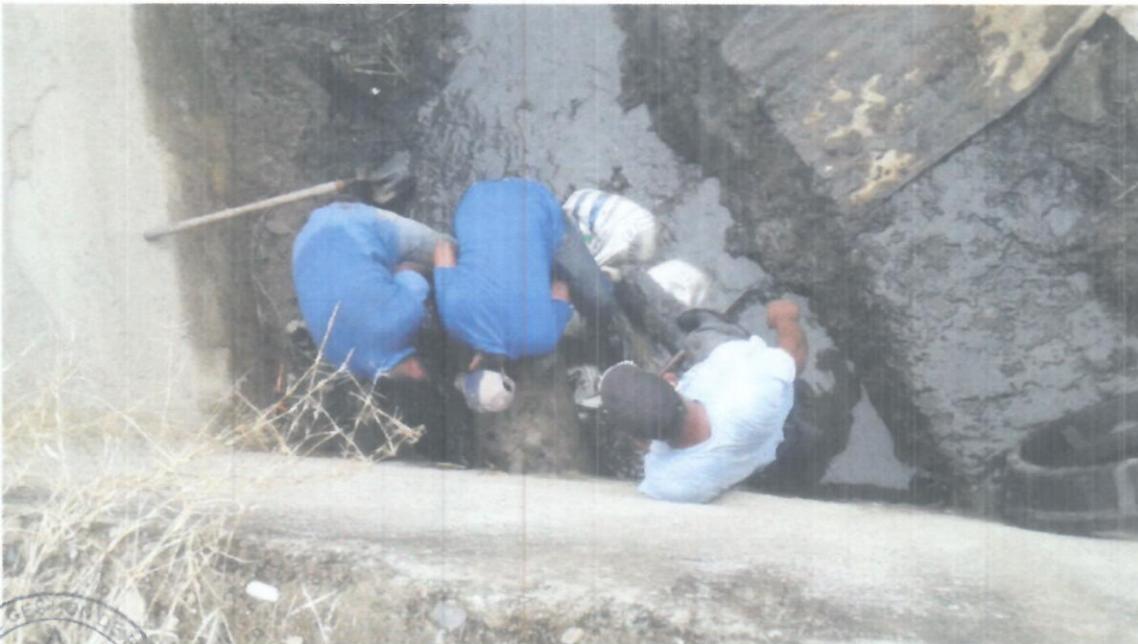
*Reparación de compuertas de la sequia del rio chotepe del sector de Santa Isabel

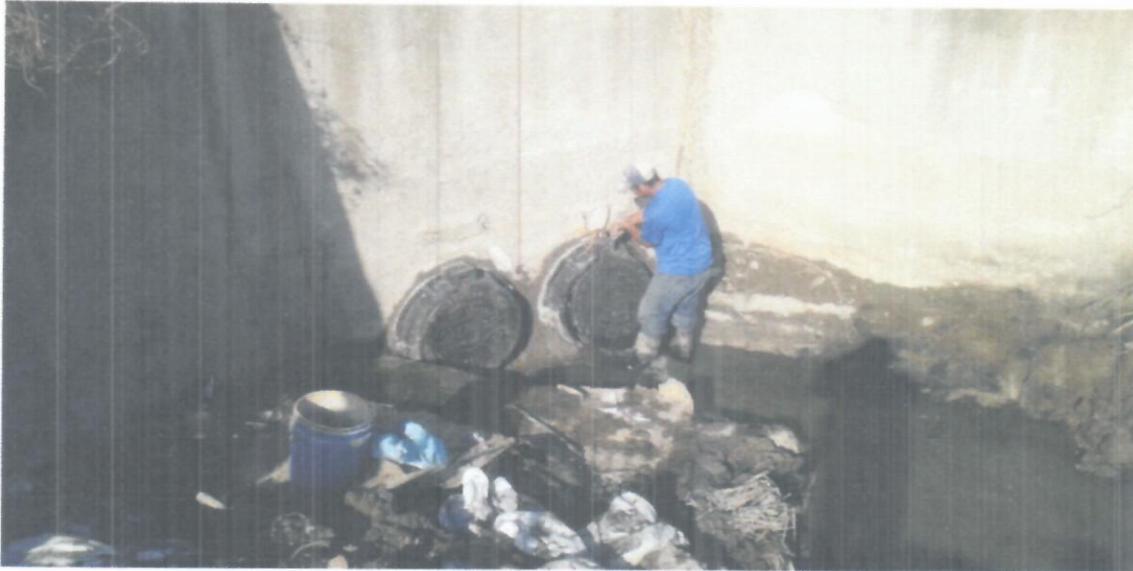
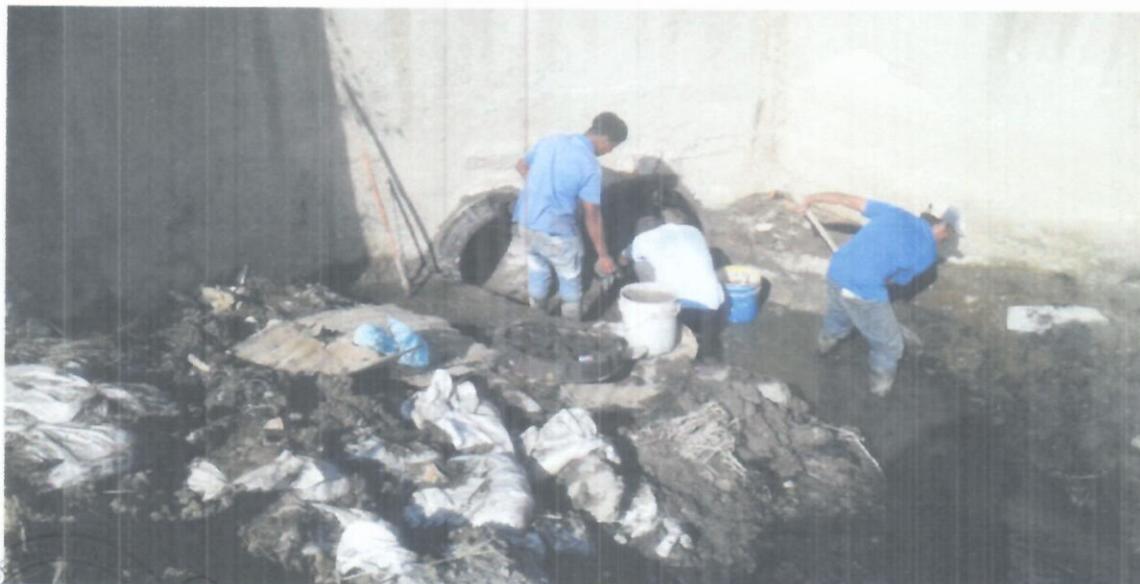
*Reparación de compuertas de la sequia del rio chotepe del sector de Santa Isabel

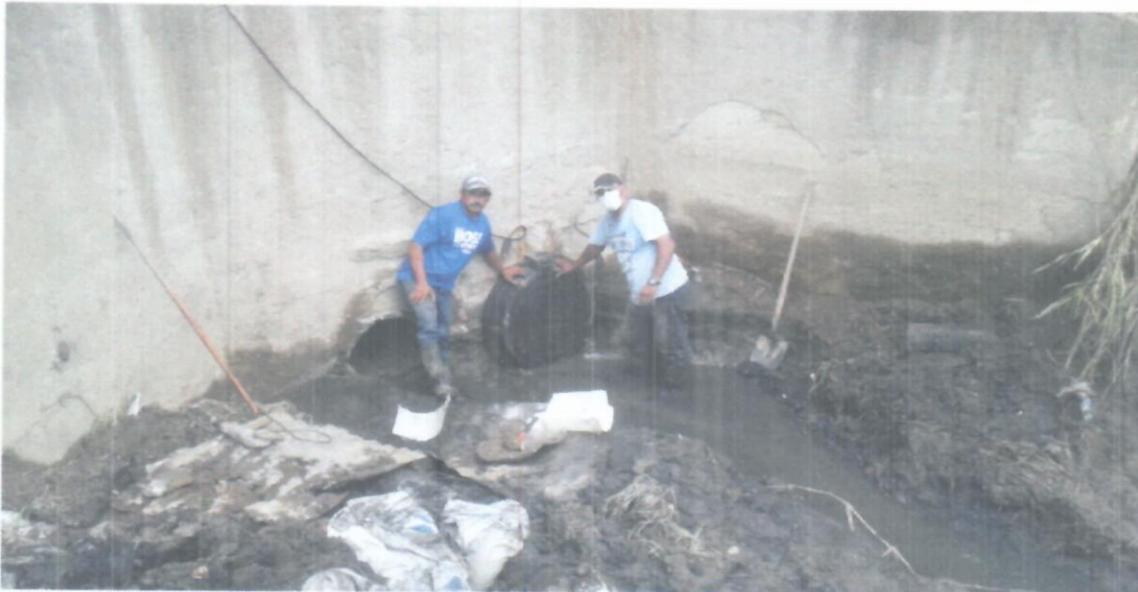
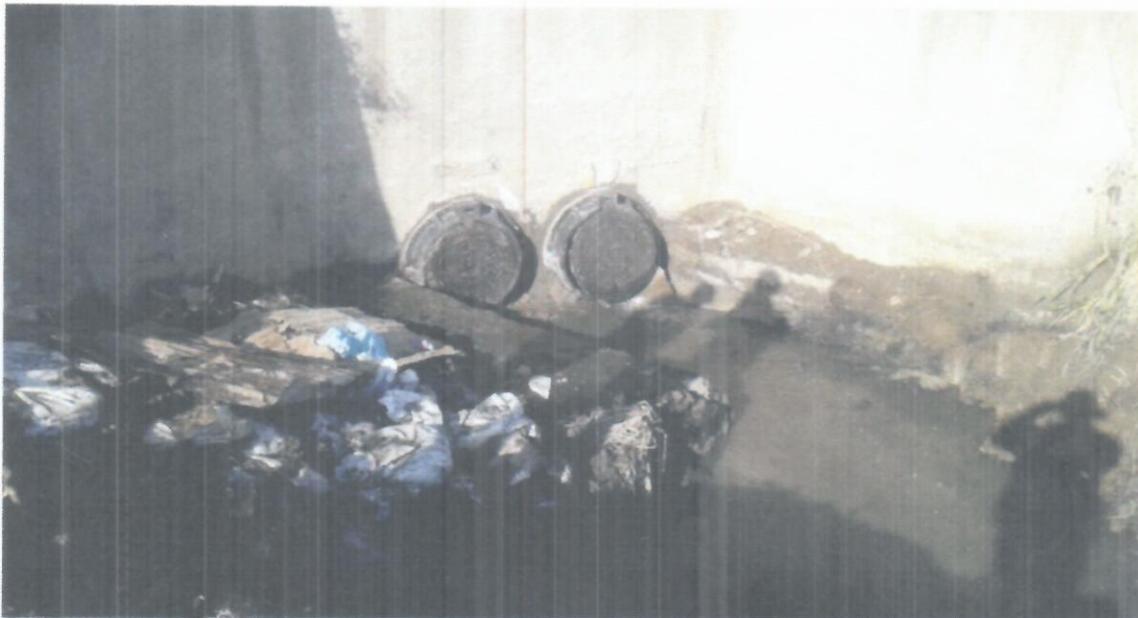
*Reparación de compuertas de la sequia del rio chotepe del sector de Santa Isabel

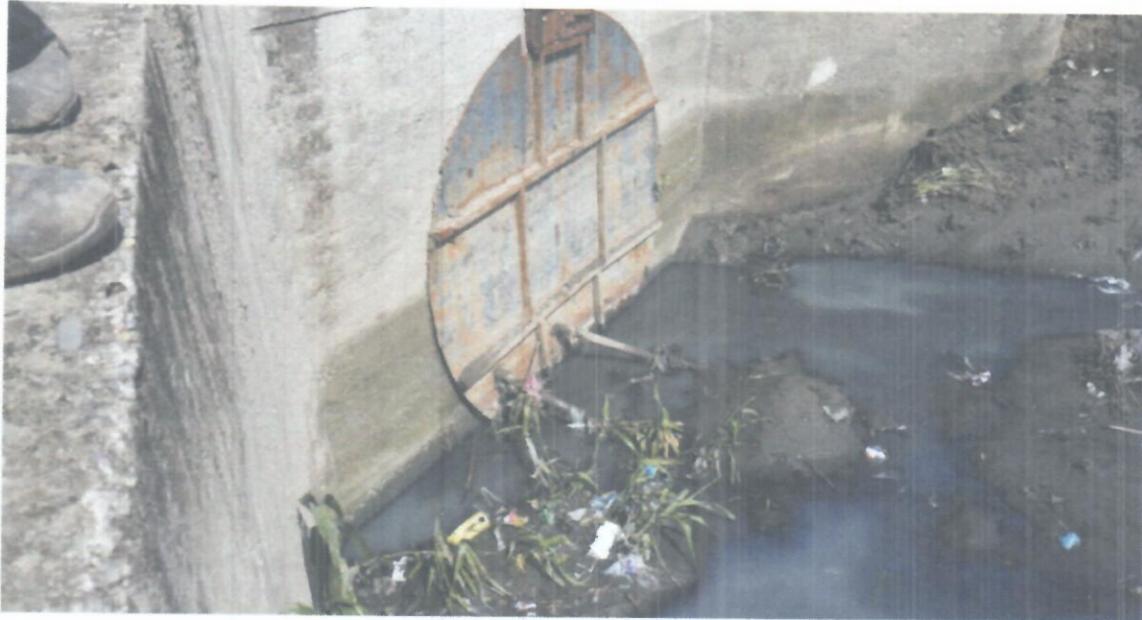
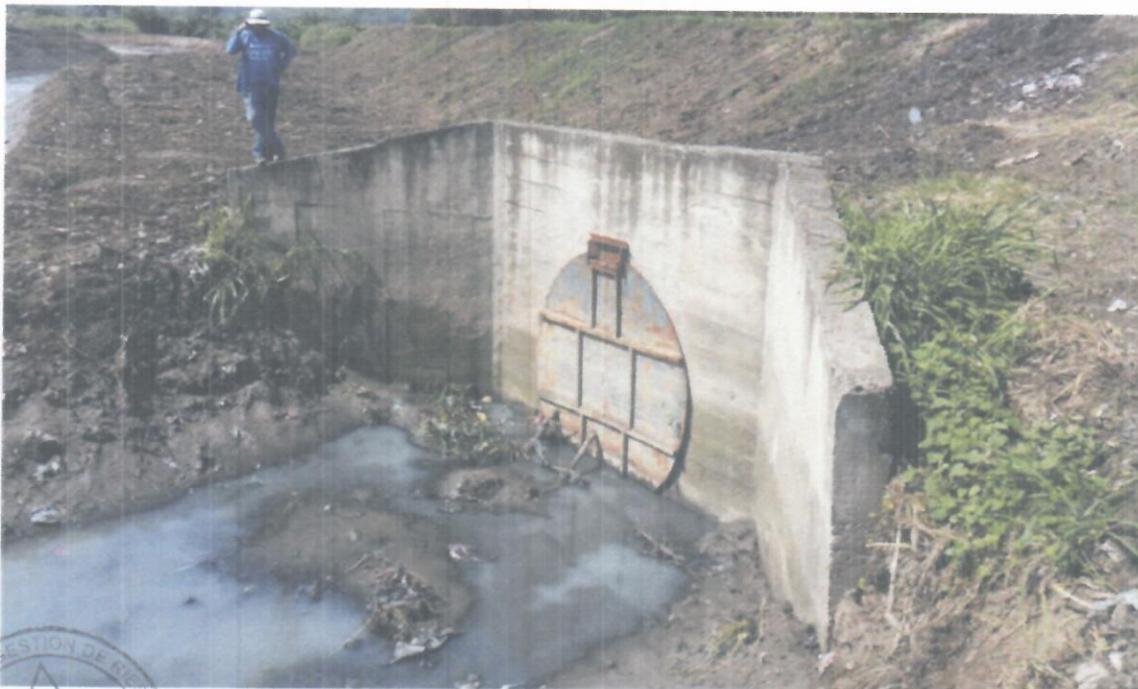
*Reparación de compuertas de la sequia del rio chotepe sector
Jerusalén

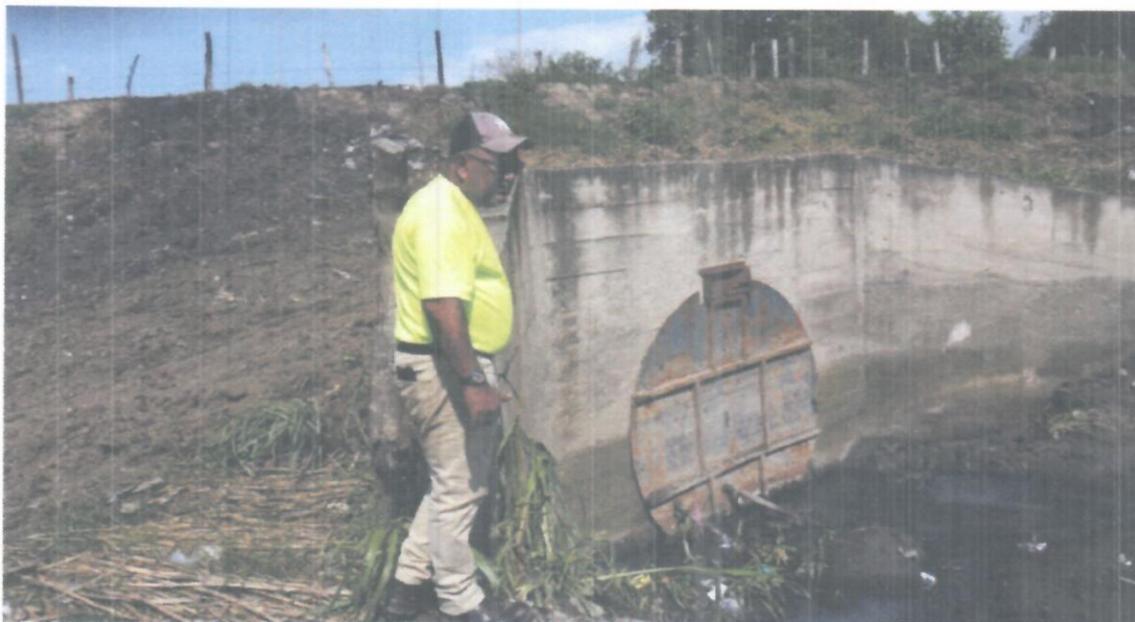
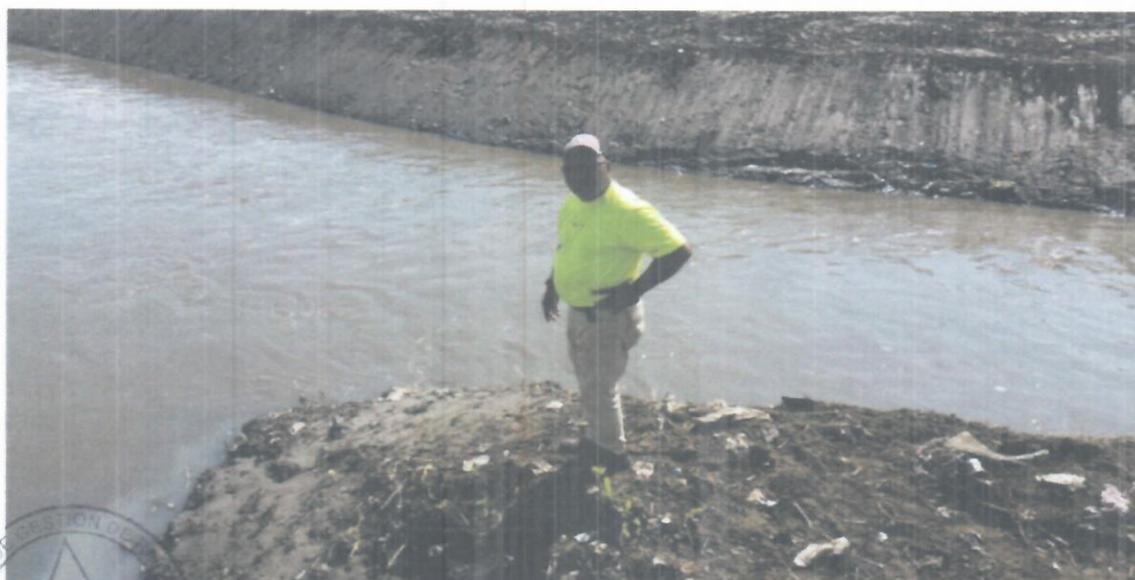
*Reparación de compuertas de la sequia del rio chotepe sector Jerusalén

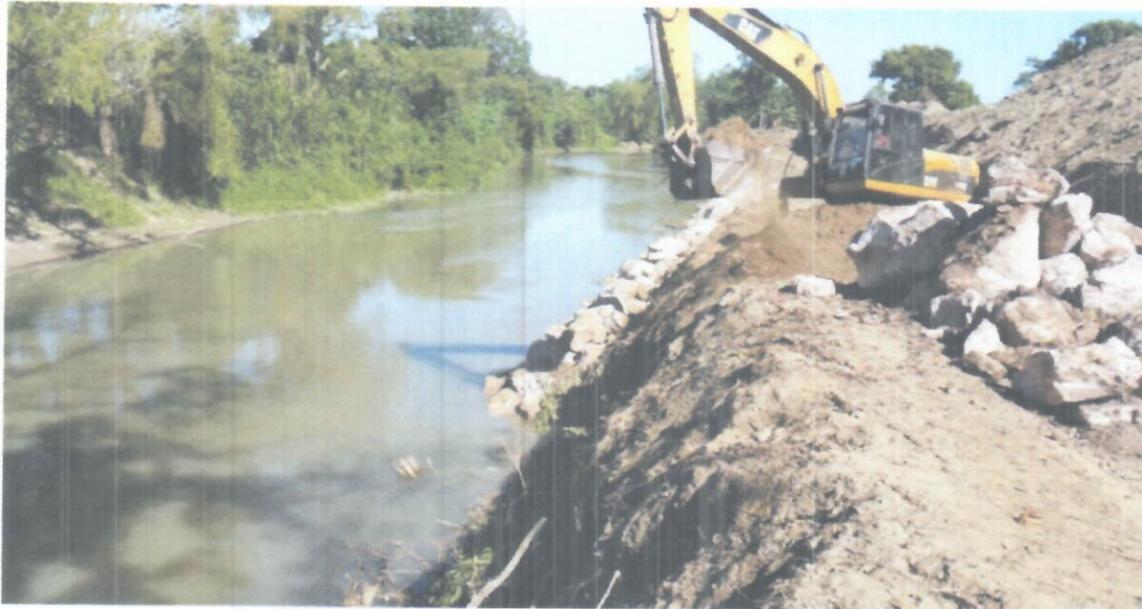
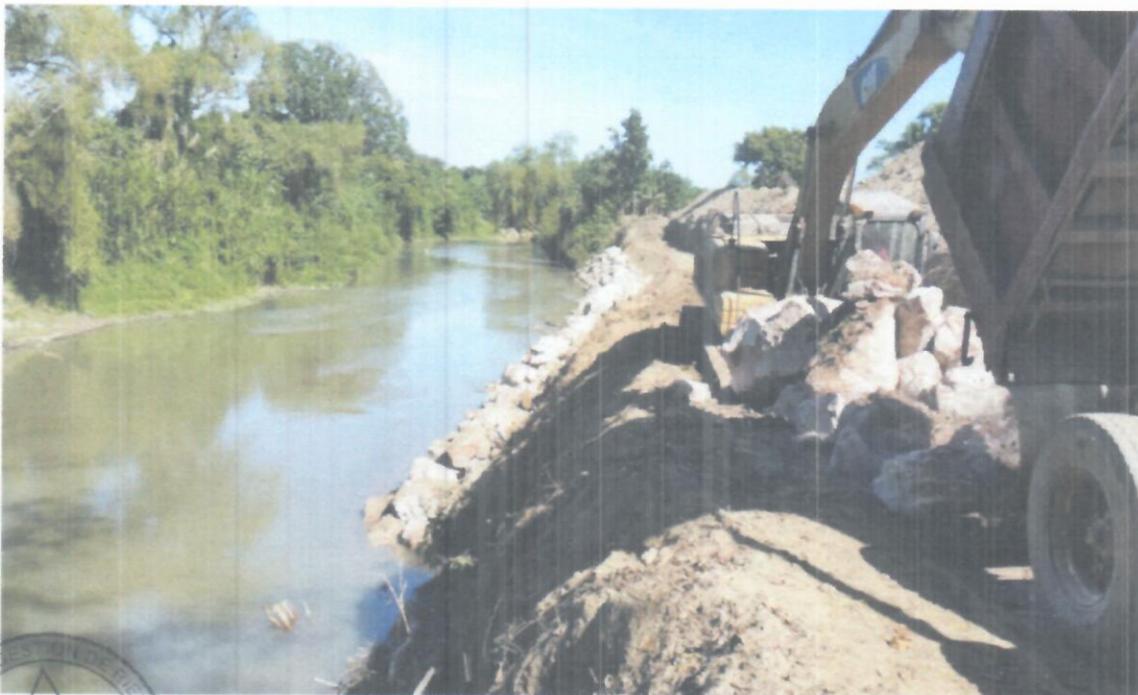
*Conformación de la escollera de roca de la margen derecha del rio Chamelecón sector del Club Ecuestre.

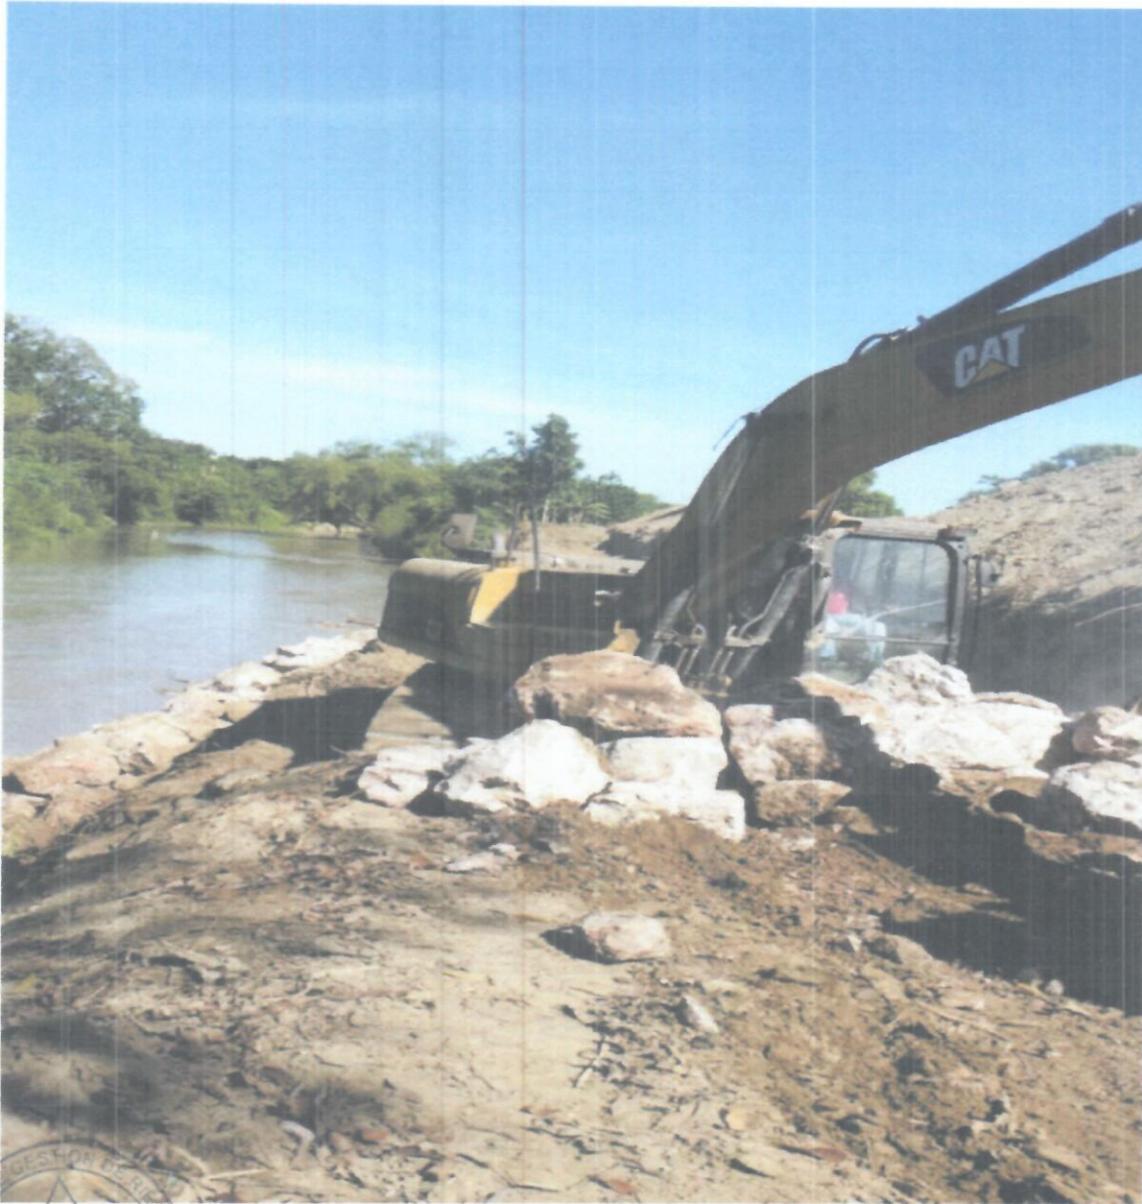
*Conformación de la escollera de roca de la margen derecha del rio Chamelecón sector del Club Ecuestre.

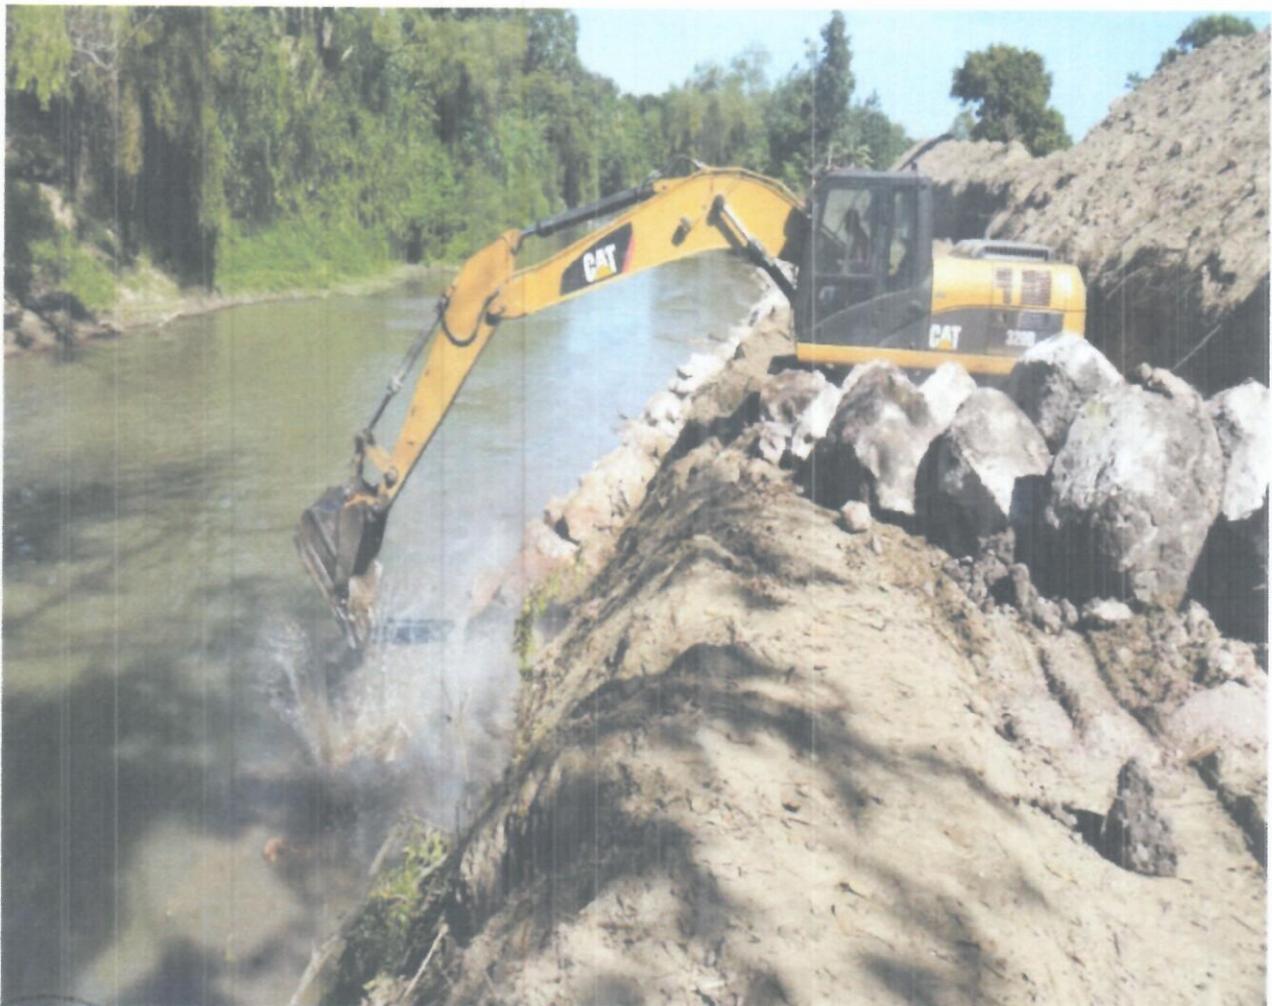
*Conformación de la escollera de roca de la margen derecha del rio Chamelecón sector del Club Ecuestre.

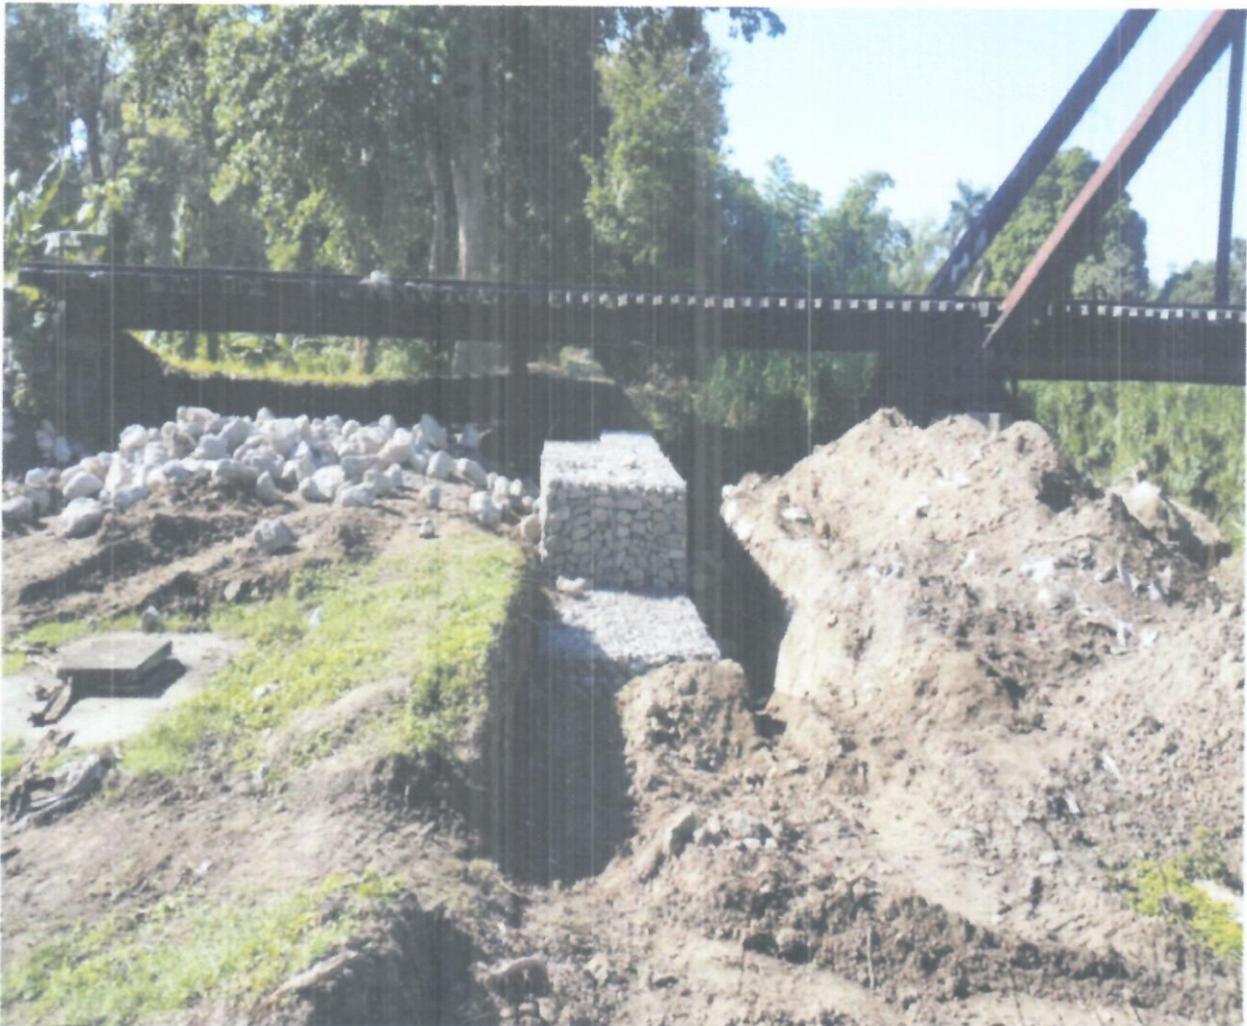
*Construcción del muro de gaviones margen derecha del rio Chamelecón puente negro.

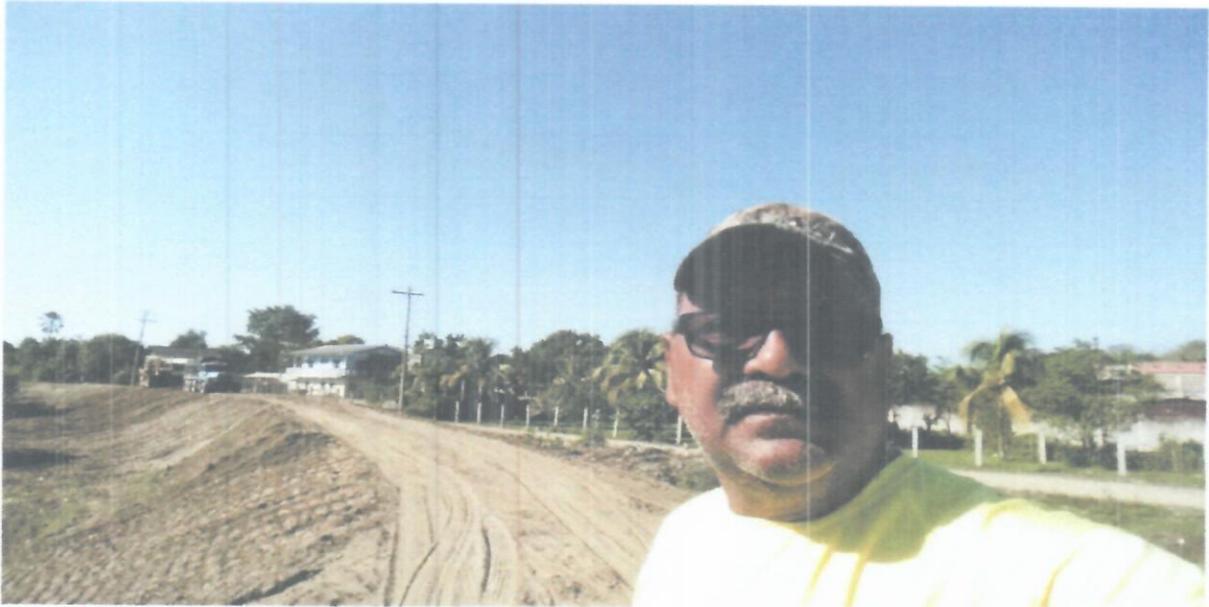
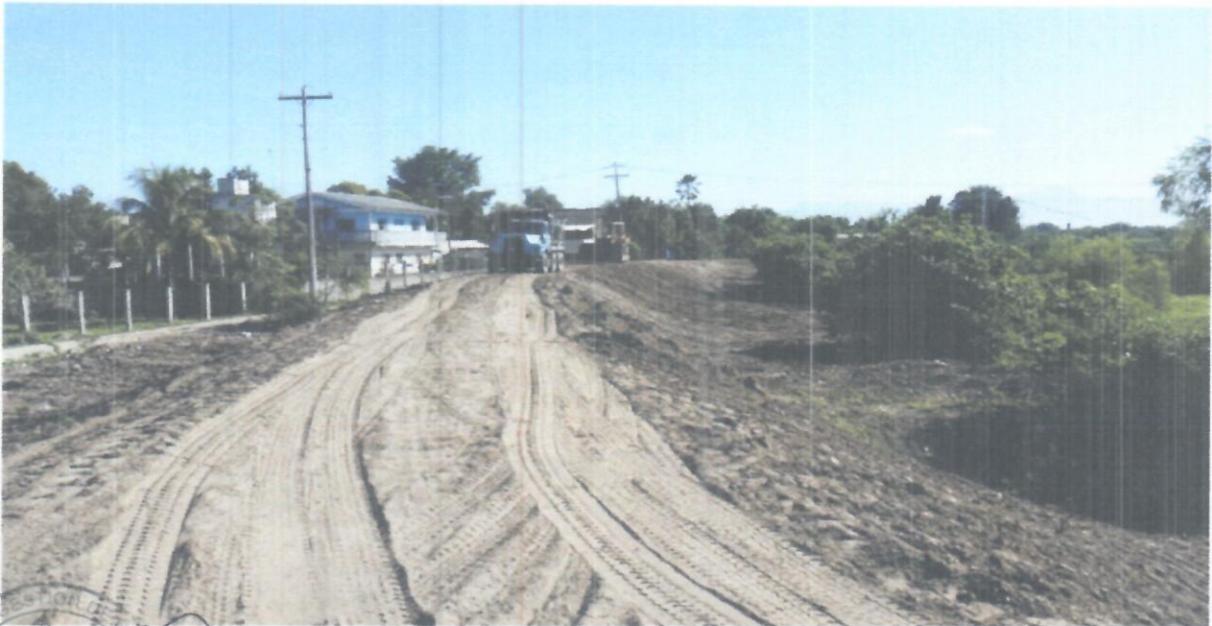
*Sobre-elevación del bordo de la margen derecha del canal maya del sector pineda.

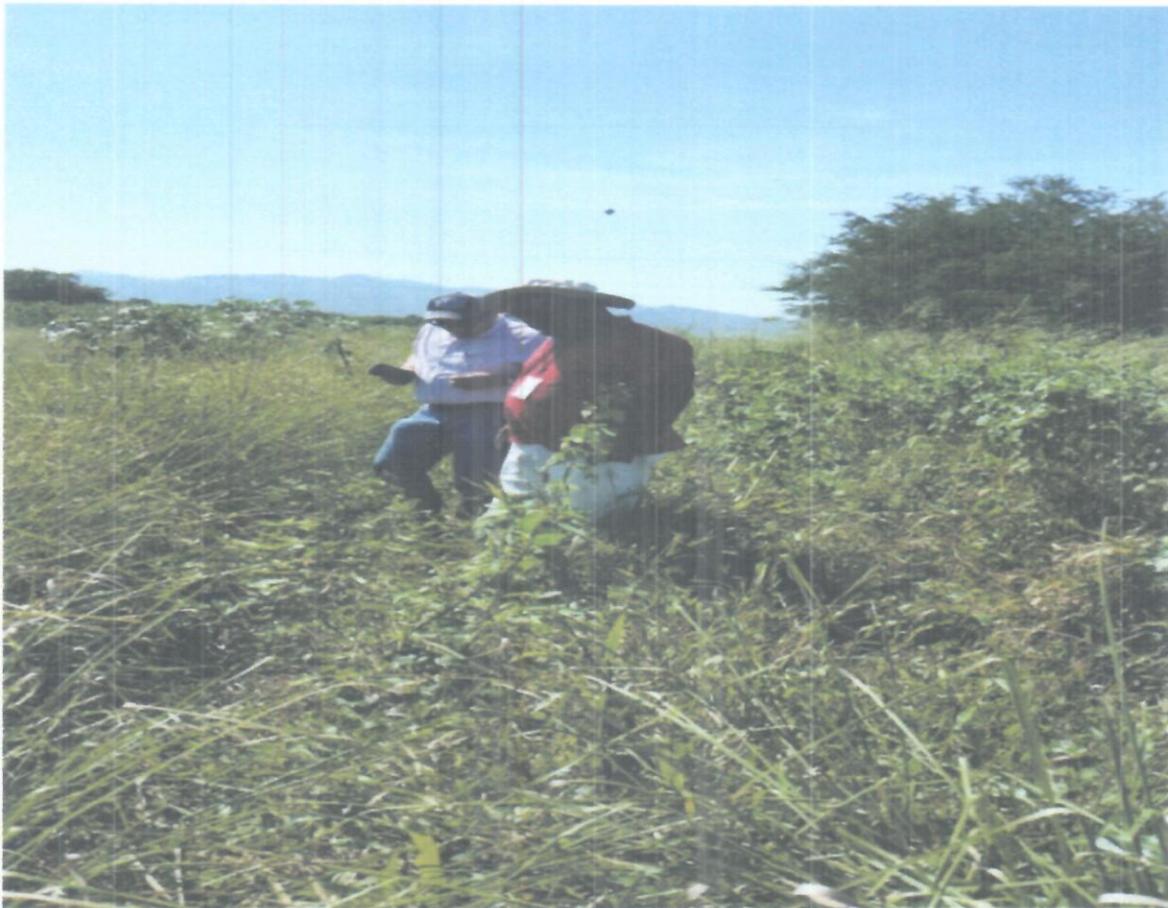
*Inspección del bordo del sector zapote de la margen izquierda del rio Chamelecón.

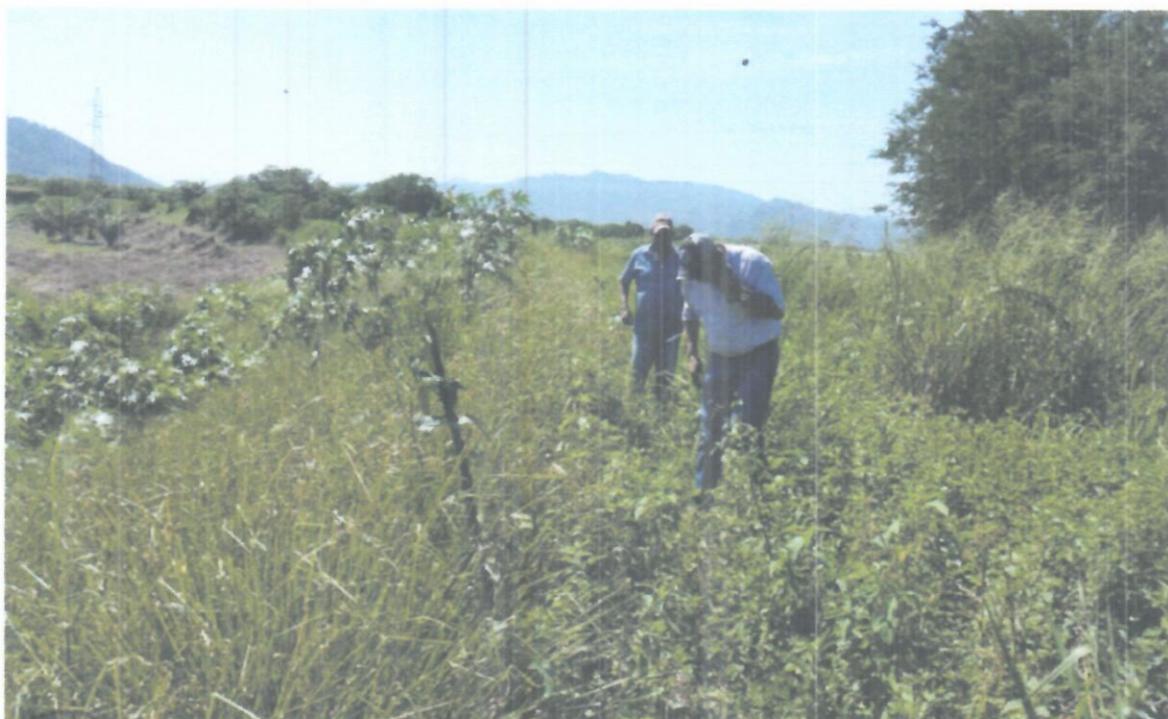
**Inspección del bordo del sector zapote de la margen izquierda del rio Chamelecón.*
