## **INFORMACION UNIDAD GESTION DE RIESGO**

**INFORME DE ACTIVIDADES UNIDAD DE GESTION DE RIESGO**

**MES DE ENERO 2019**

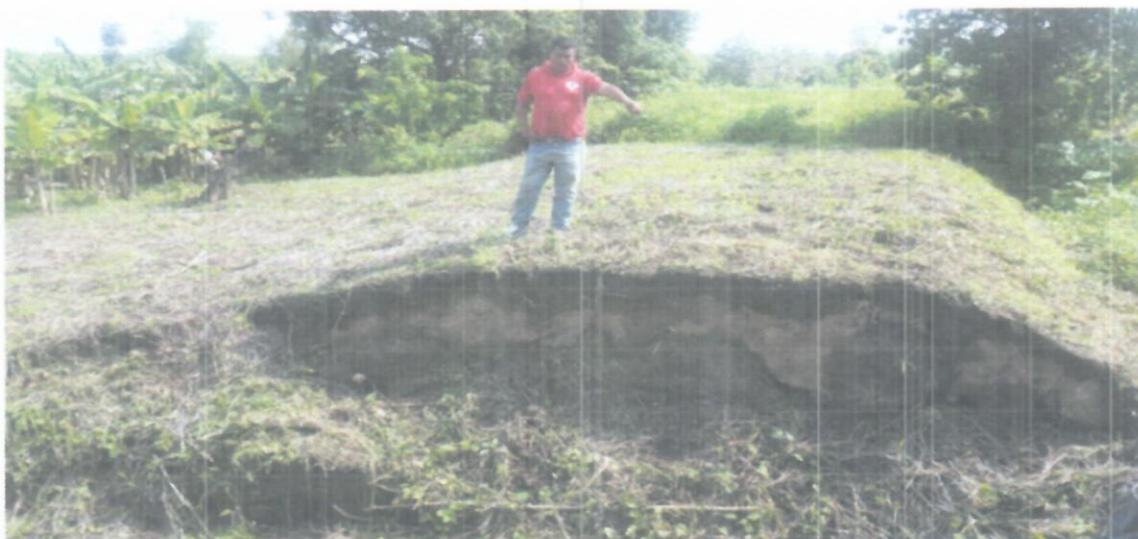
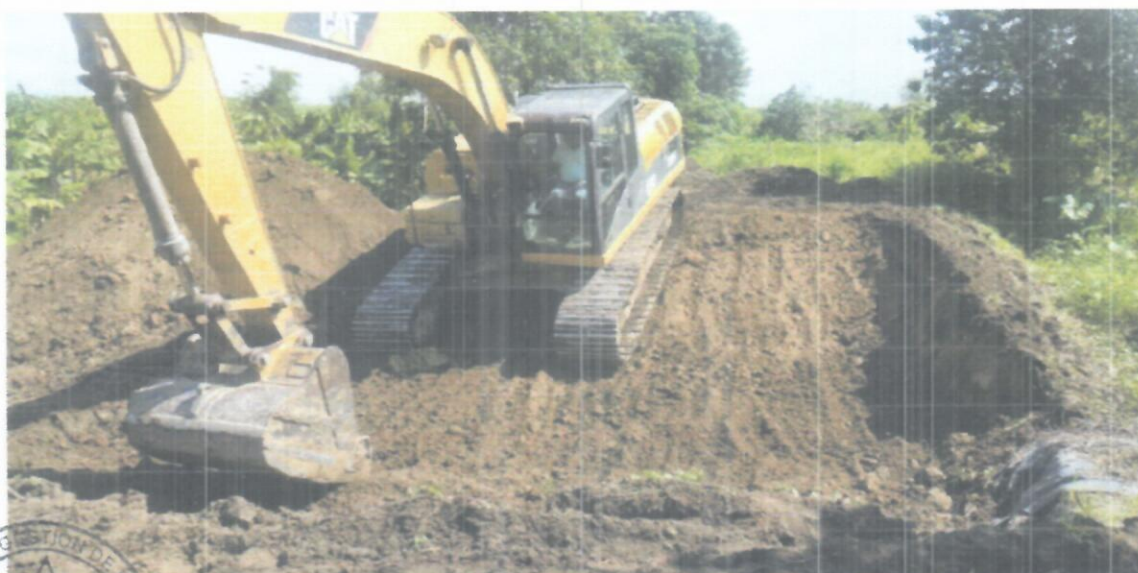
- **Boquete en el borde de la margen derecha del rio Chamelecón en el sector de San Juan Viejo.**

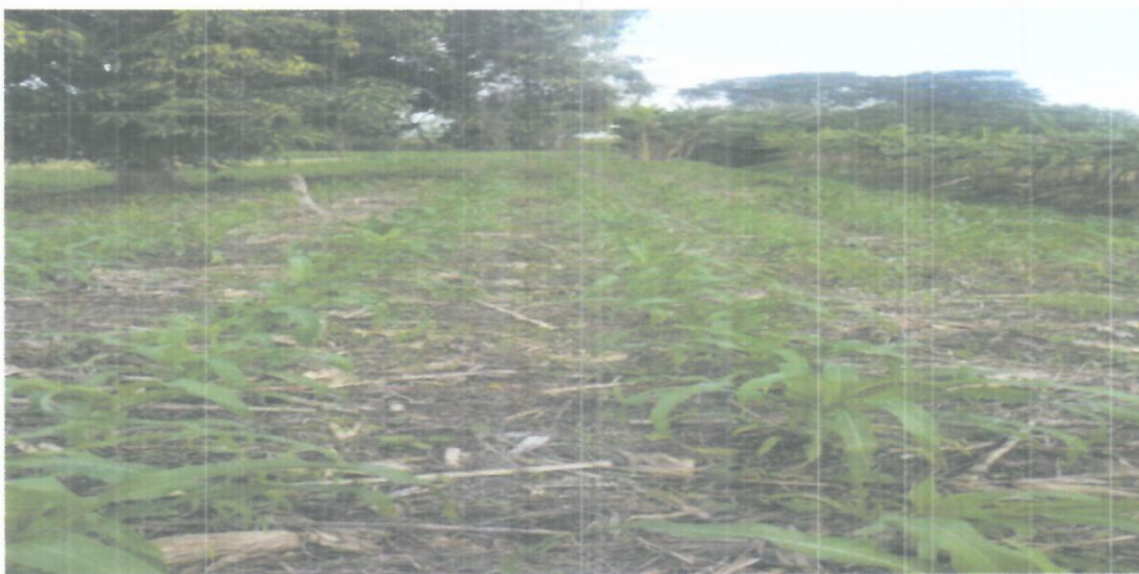
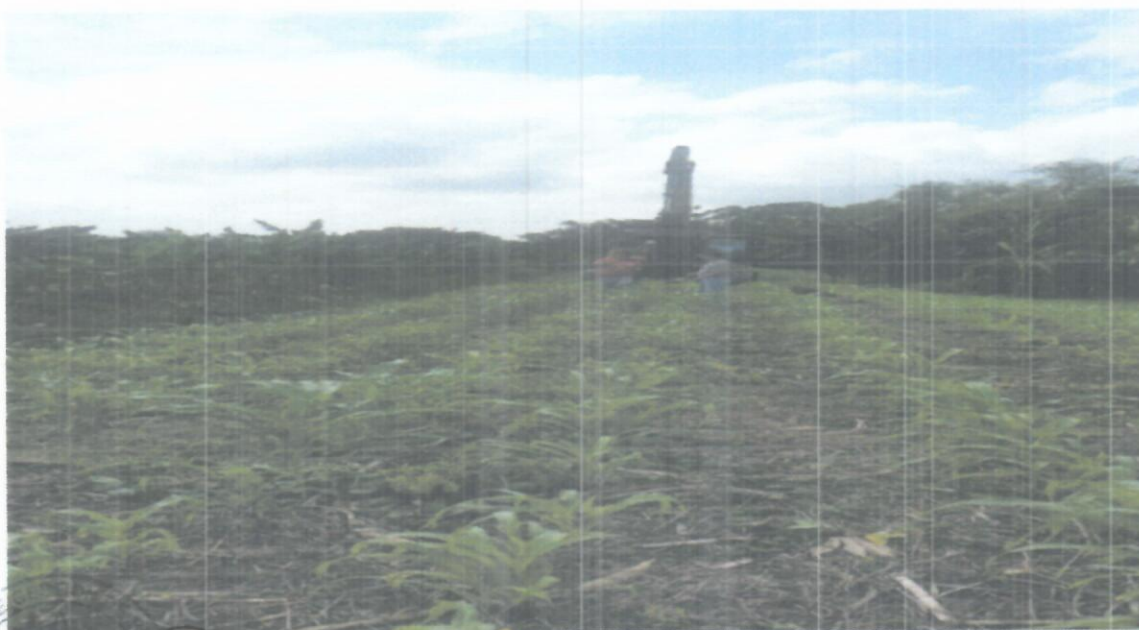
- **Siembra de maíz ilegal en la corona del bordo de la margen derecha del rio Chamelecón**

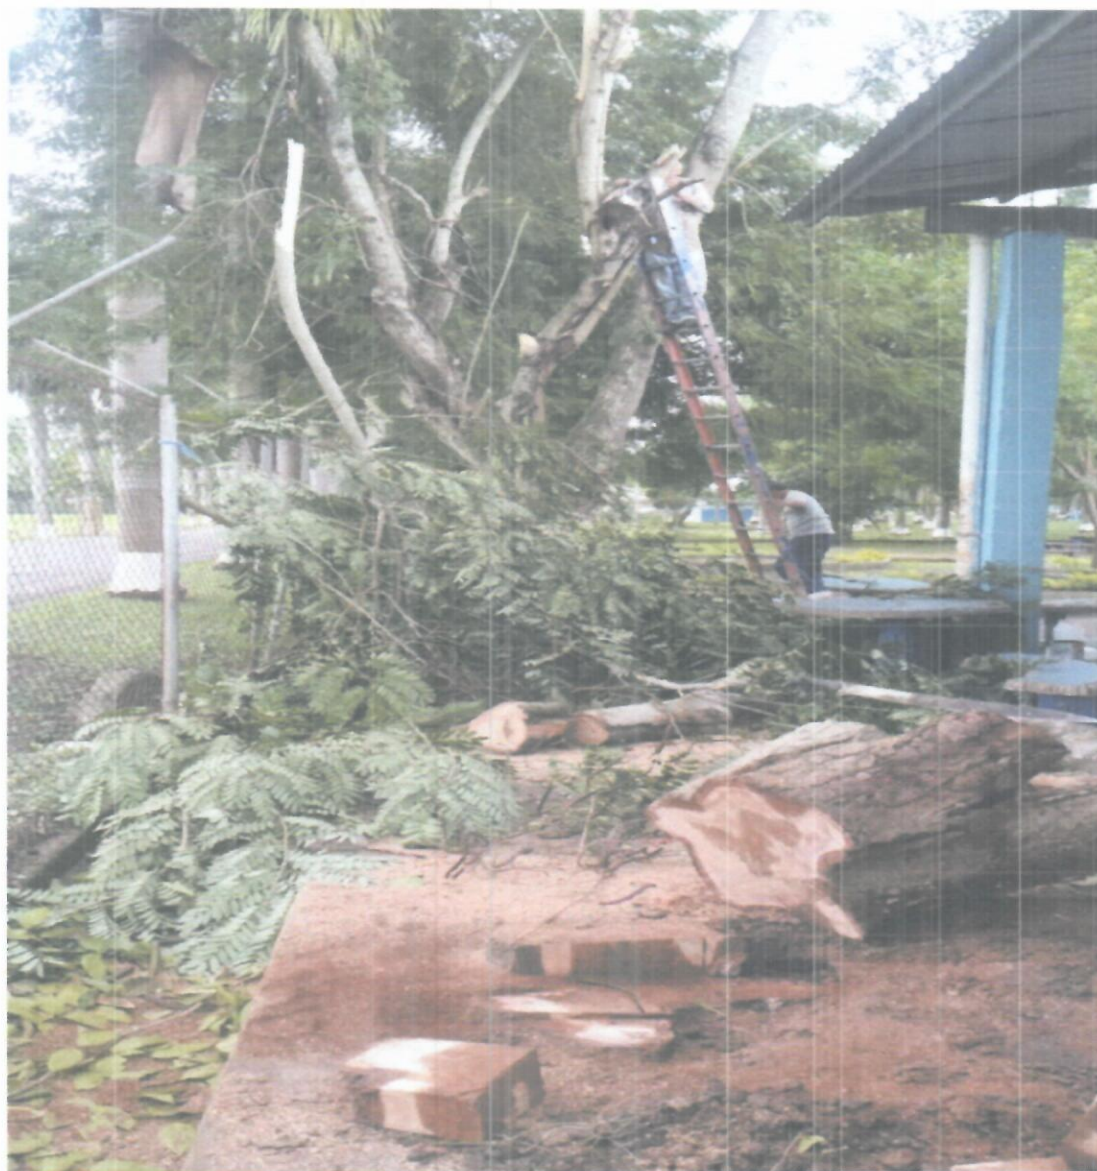
- **Poda y corte de arboles en el Instituto Pineda Ponce**

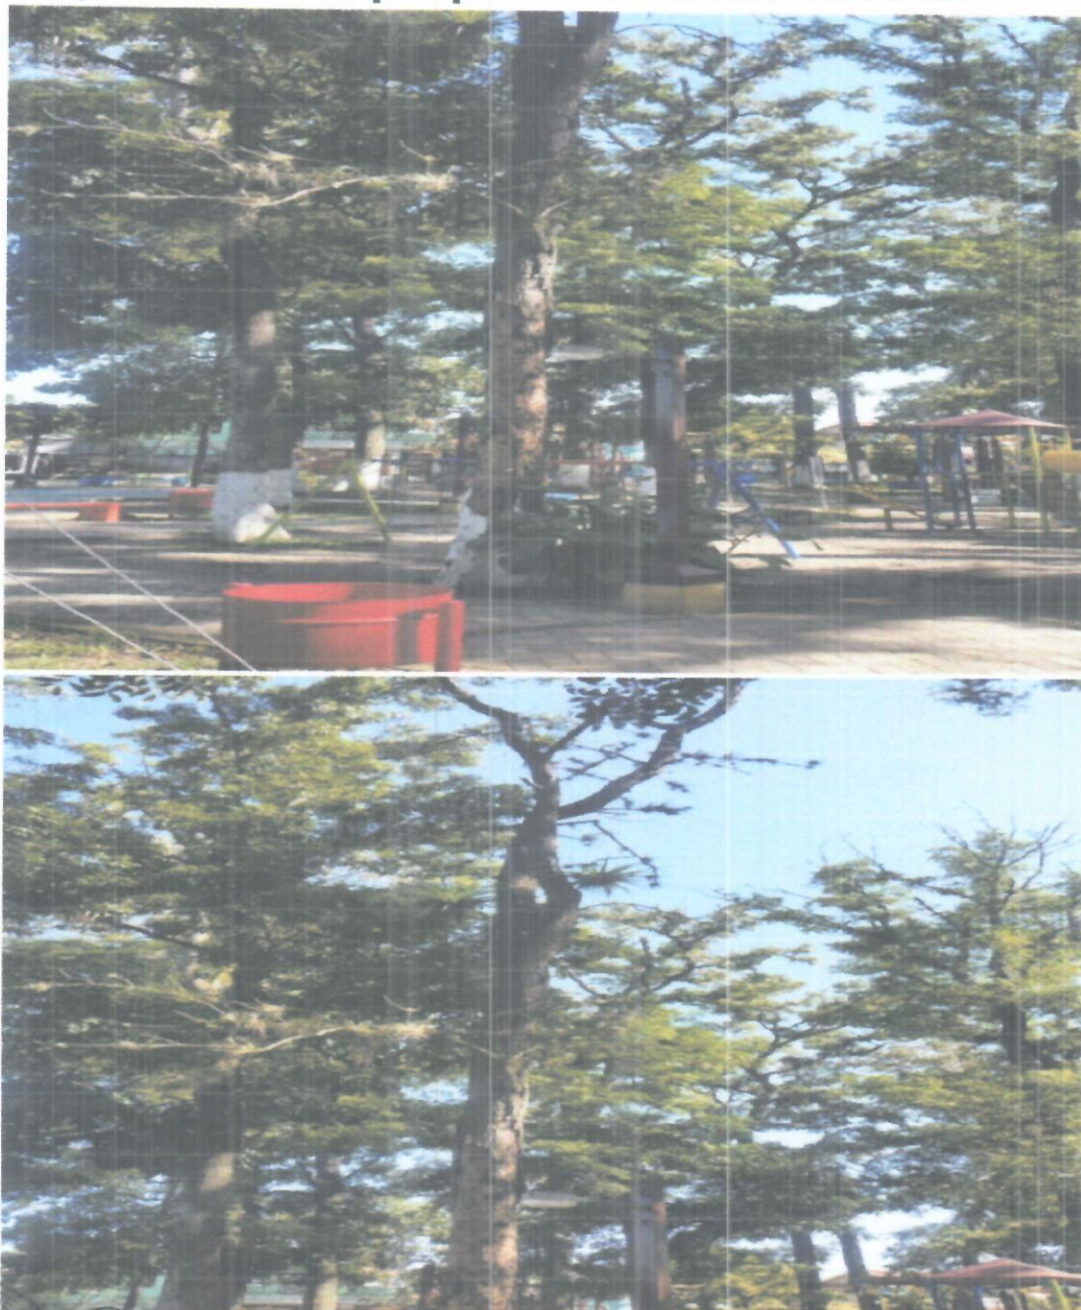
- **Inspección de arboles que representa un riesgo para los peatones en el parque de la Colonia Los Pinos**

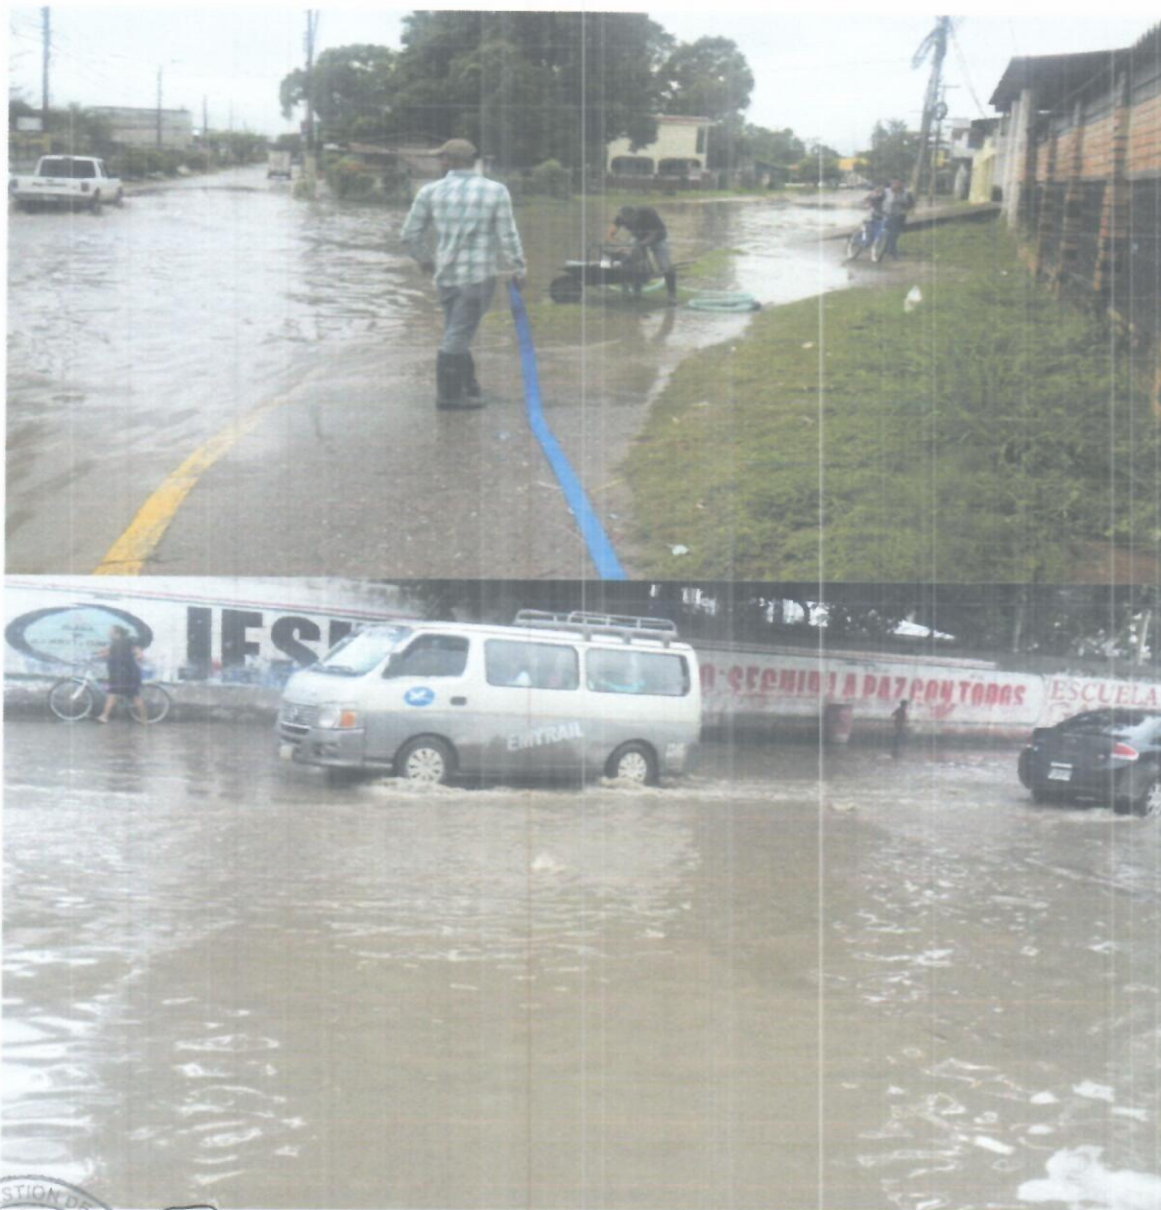
- **Achicamiento de aguas lluvias de las calles inundadas por obstrucción del sistema alcantarillado, en combinación con el personal de la Unidad Ambiental Municipal**

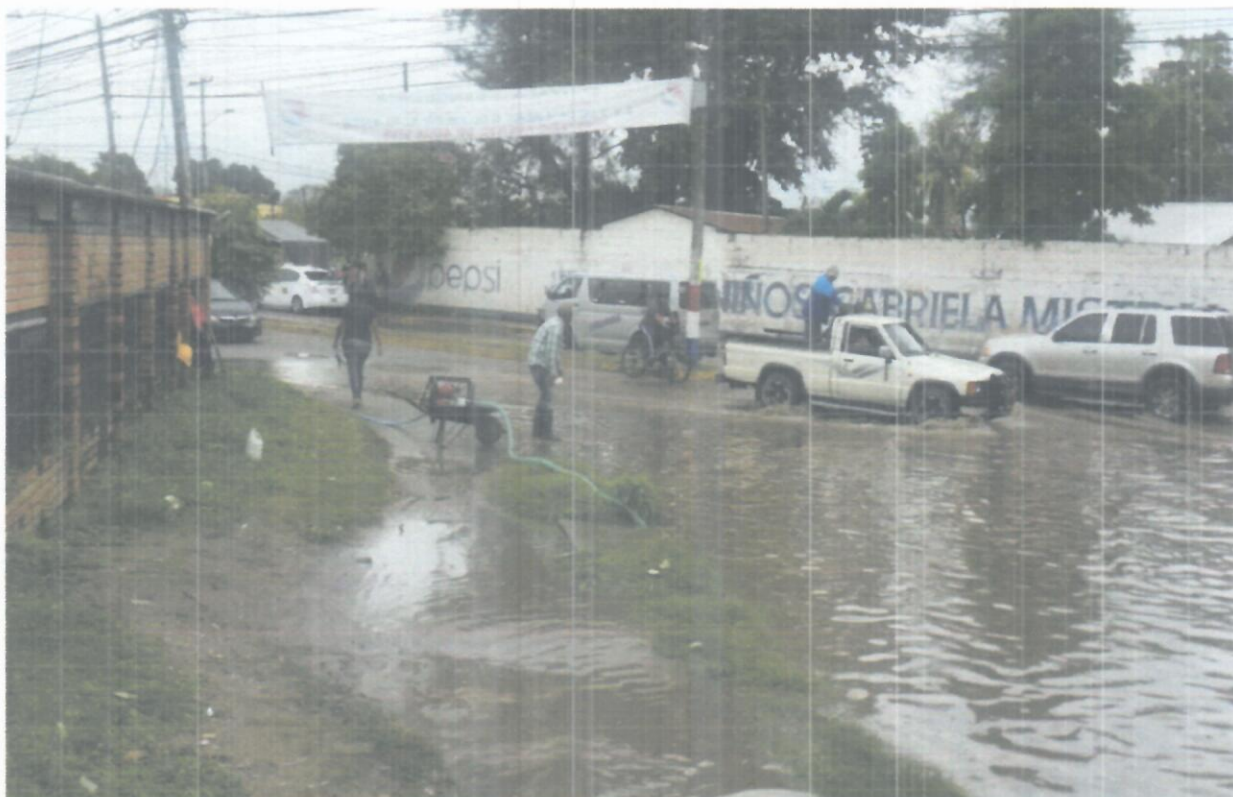
- **Achicamiento de aguas lluvias de las calles inundadas por obstrucción del sistema alcantarillado, en combinación con el personal de la Unidad Ambiental Municipal**

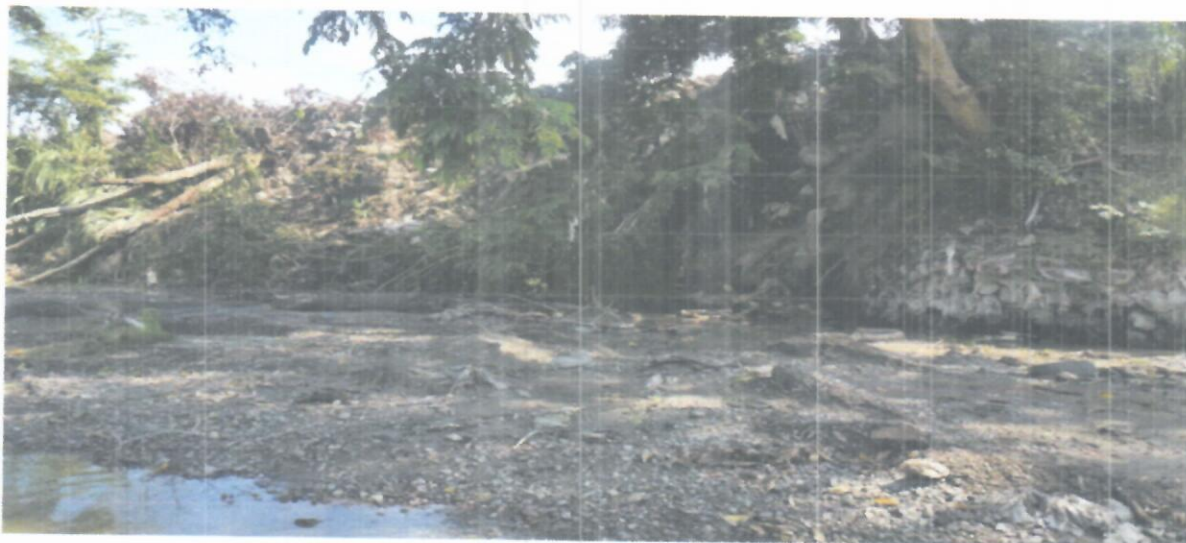
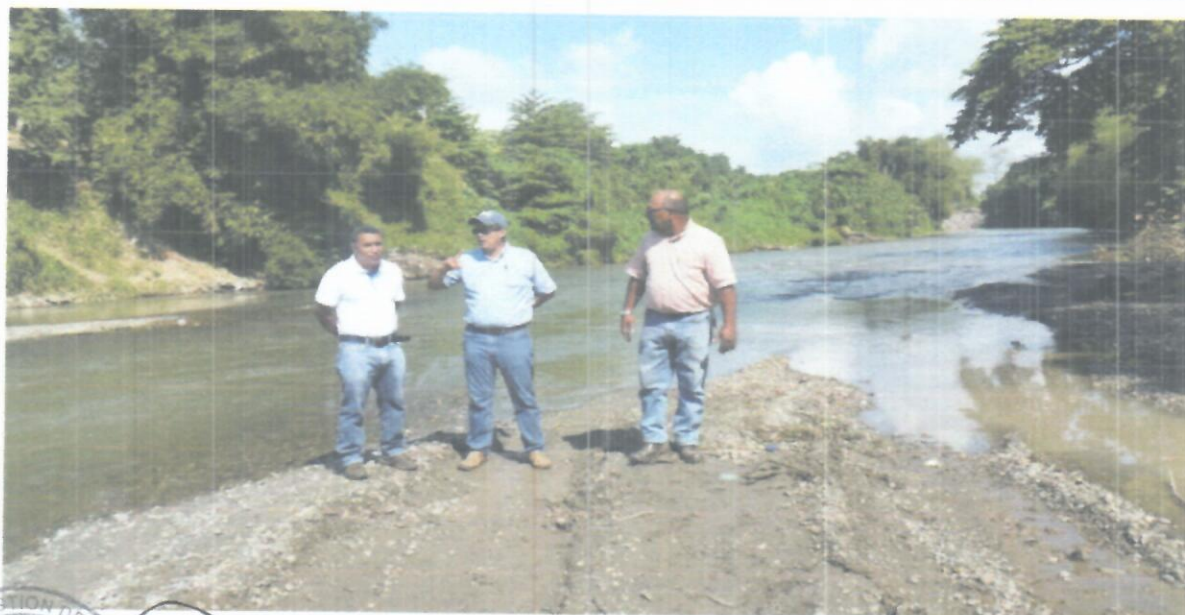
- Inspección de la margen derecha del rio Chamelecón cerca de la bomba de irrigación para solicitar la conformación de una escollera de ropa para evitar la erosión del andén

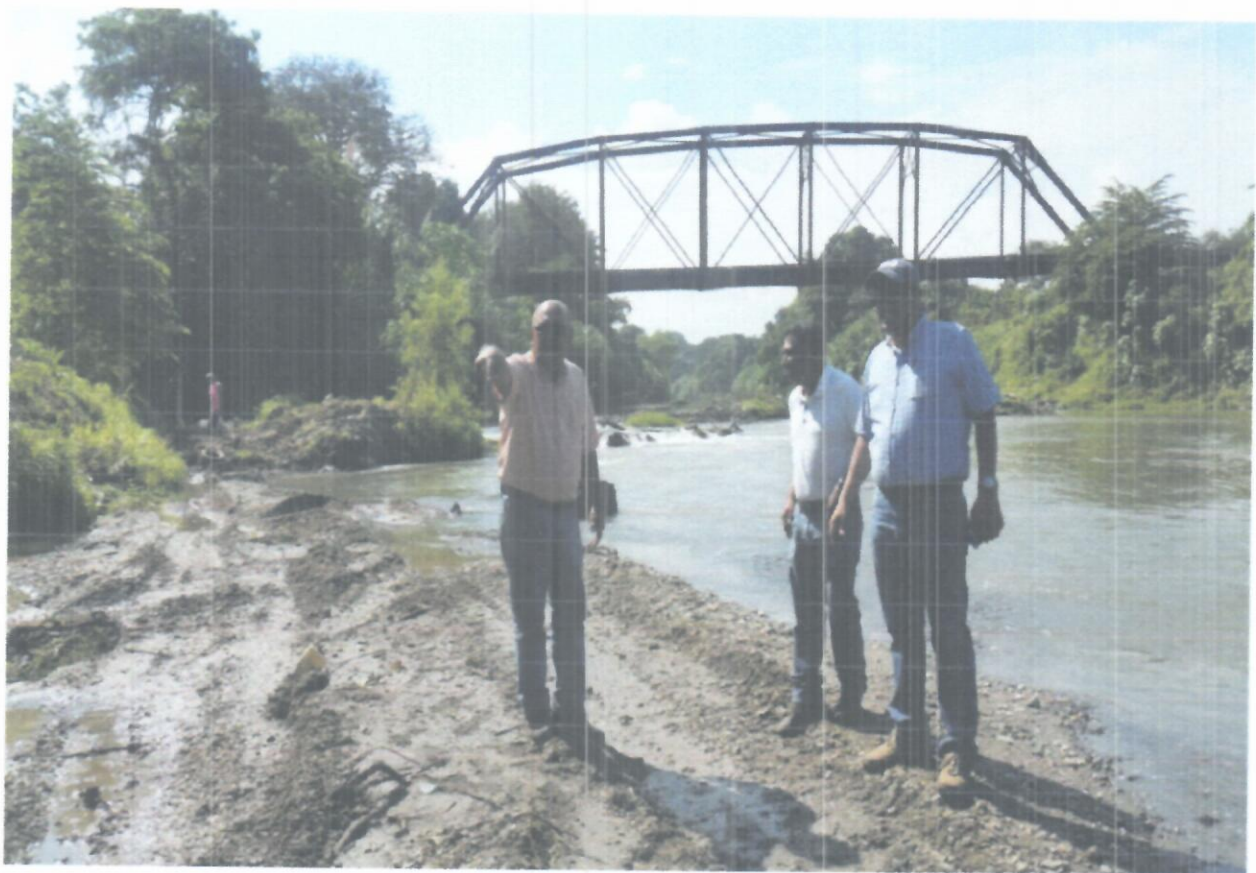
- **Inspección de la margen derecha del río Chamelecón cerca de la bomba de irrigación para solicitar la conformación de una escollera de ropa para evitar la erosión del andén**

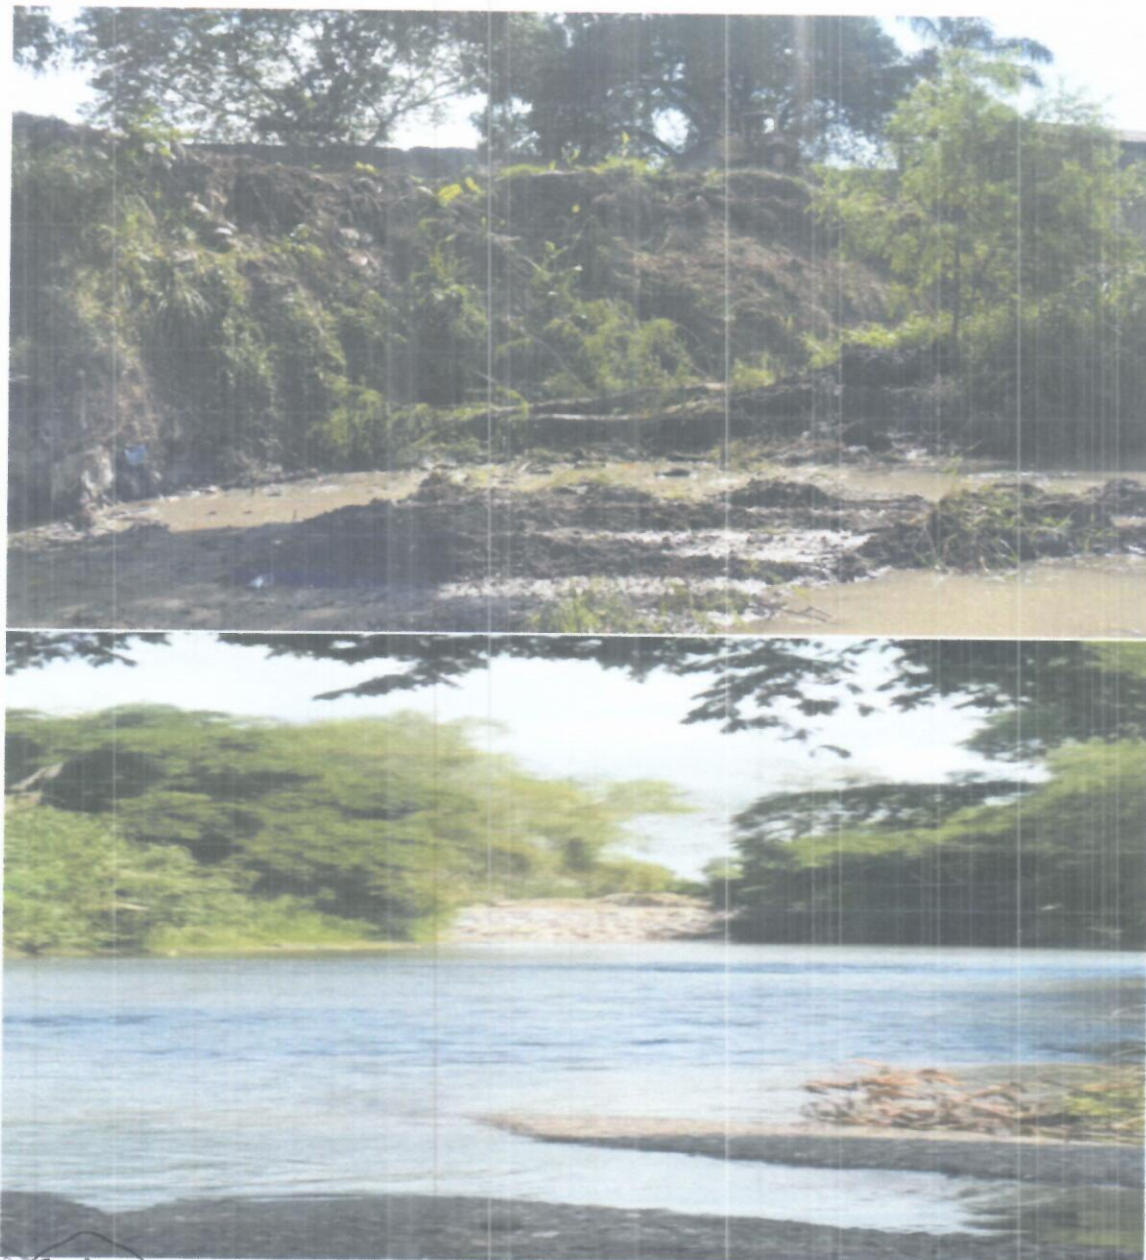
- **Inspección de la margen derecha del río Chamelecón cerca de la bomba de irrigación para solicitar la conformación de una escollera de ropa para evitar la erosión del andén**
