PROYECTO“ CONSTRUCCIÓN DE DOMOS Y SISTEMAS D E RIEGO PARA LA PRODUCCIÓN DE PLANTAS EN EL VIVERO DE LA UNACIFOR ”

INFORME DE AVANCE MES DE FEBRERO

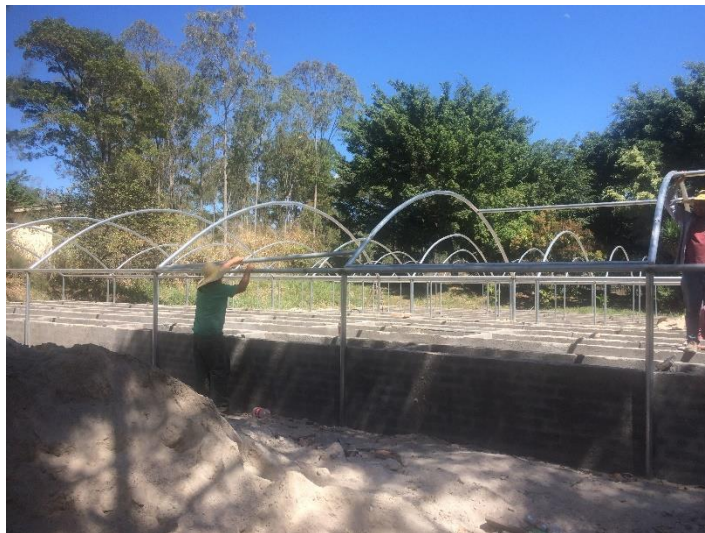
Imagen 1. Soldado de Travesaño T-2 en Bancales y Germinador

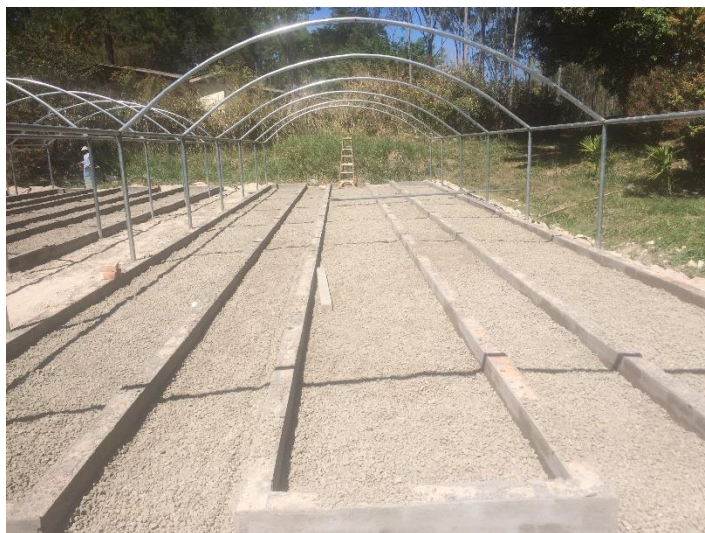
Imagen 2. Soldado de Arco de Tubo Galvanizado en Bancales y Germinador

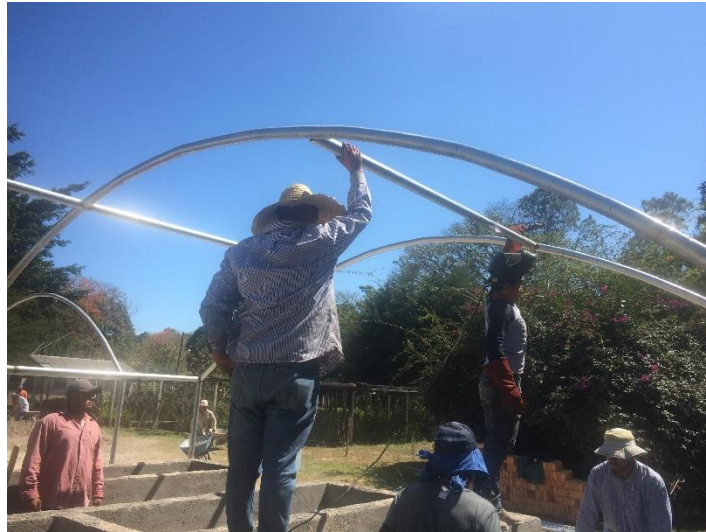
Imagen 3. Refuerzo T-3 de Tubo Galvanizado en Bancales y Germinador

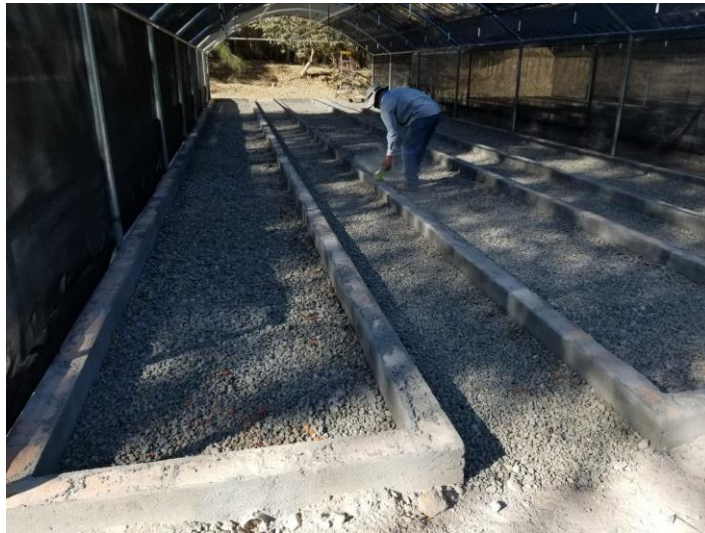
Se realizó la totalidad de los nueve bancales con ladrillo rafón, en su interior grava triturada y desagües de acuerdo con los planos y especificaciones técnicas.

Imagen 4. Bancales con grava triturada y desagües

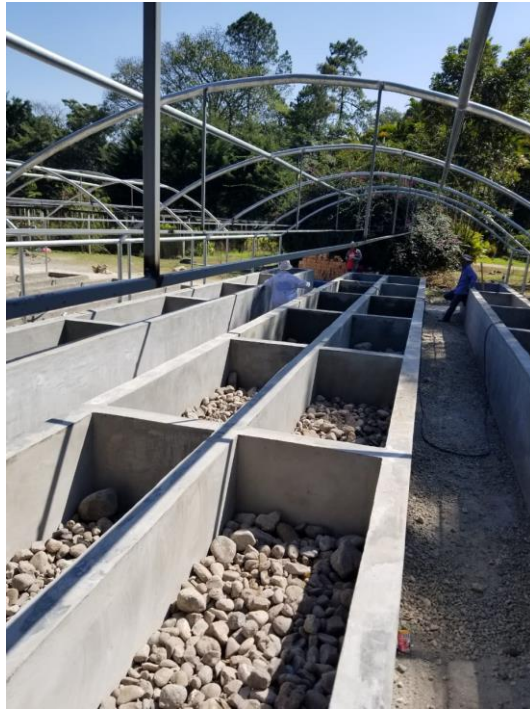
Imagen 5. Germinadores rellenos con la primera capa de piedra de río.

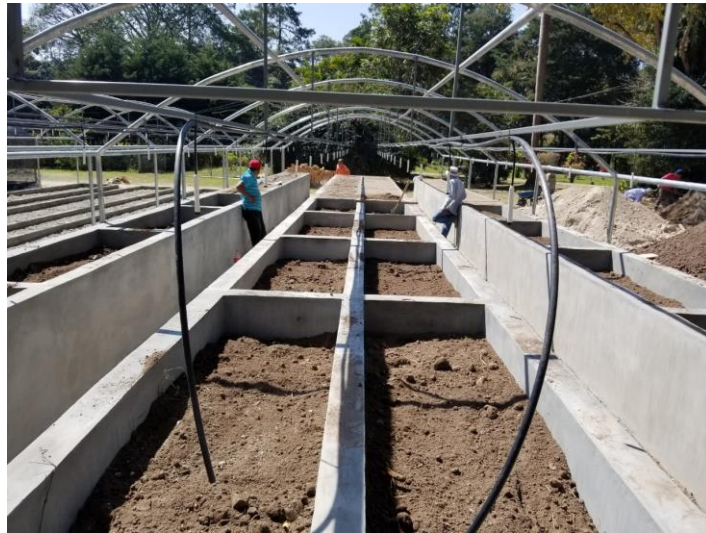
Imagen 6. Germinadores rellenos con la segunda capa de tierra negra.

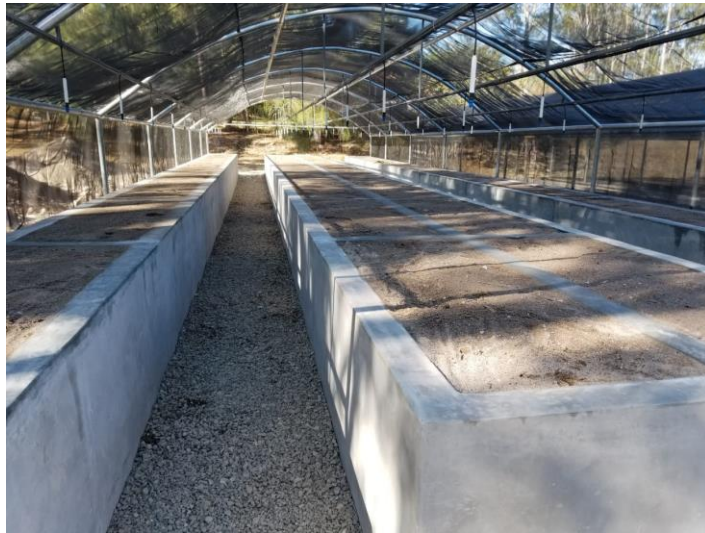
Imagen 7. Germinadores rellenos con la última capa de arena fina.

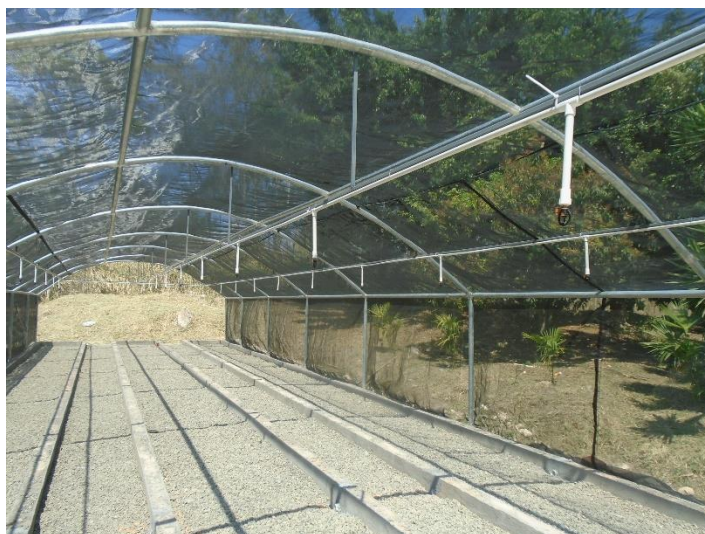
Se realizo instalación del sistema de riego por aspersión en dos domos de bancales, según planos y especificaciones técnicas.

Imagen 8. Sistema de riego por aspersión.

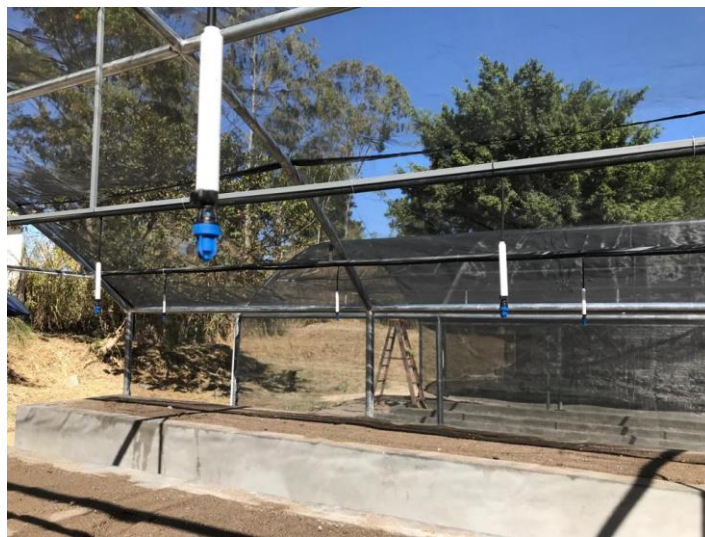
Imagen 8. Sistema de Riego por Nebulización para domo de Germinadores

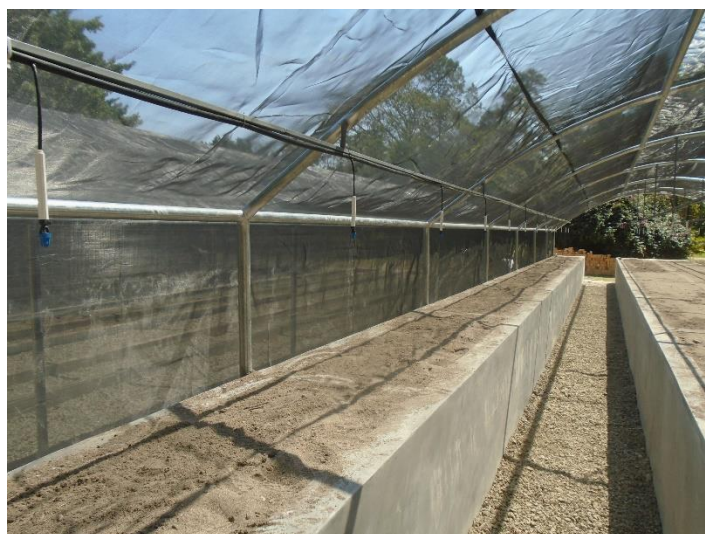
Imagen 9. Sistema de Riego por Nebulización para domo de Germinadores

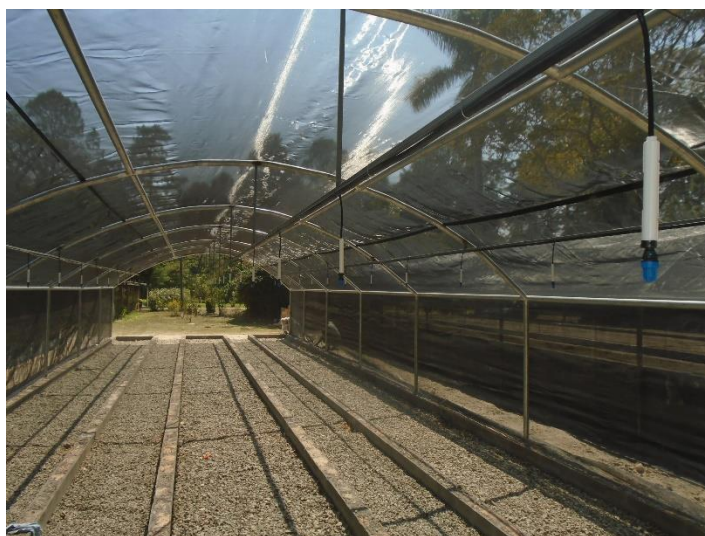
Imagen 10. Sistema de Riego por Nebulización para domo de Bancales

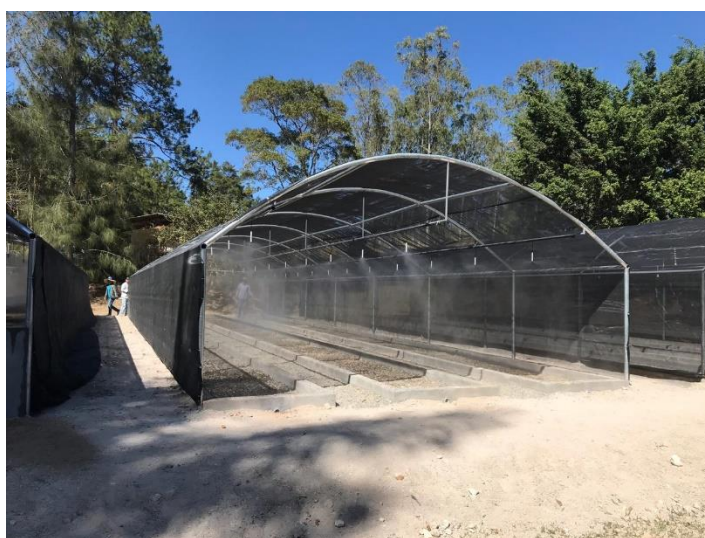
Imagen 11. Prueba de presión del sistema de riego

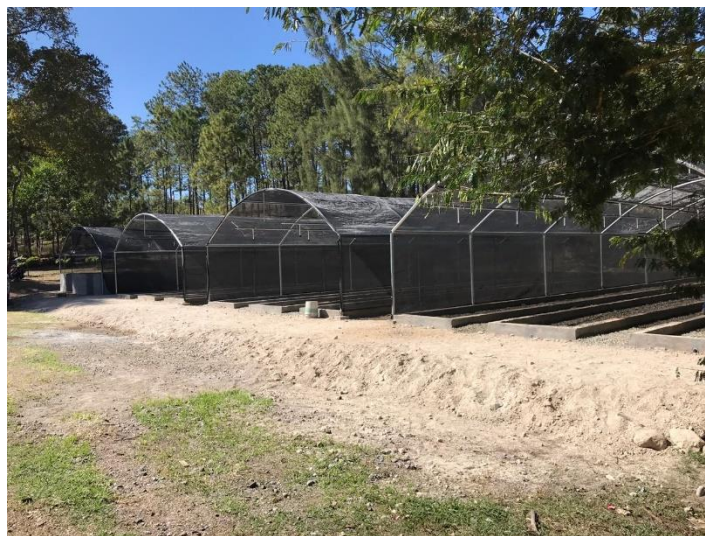
Se realizó la instalación de la malla sarán de 8 metros de largo en los 3 domos de bancales y el domo de germinadores, todo de acuerdo a planos y especificaciones técnicas.

Imagen 11. Instalación de Malla Sarán 50% de sombra en Domos

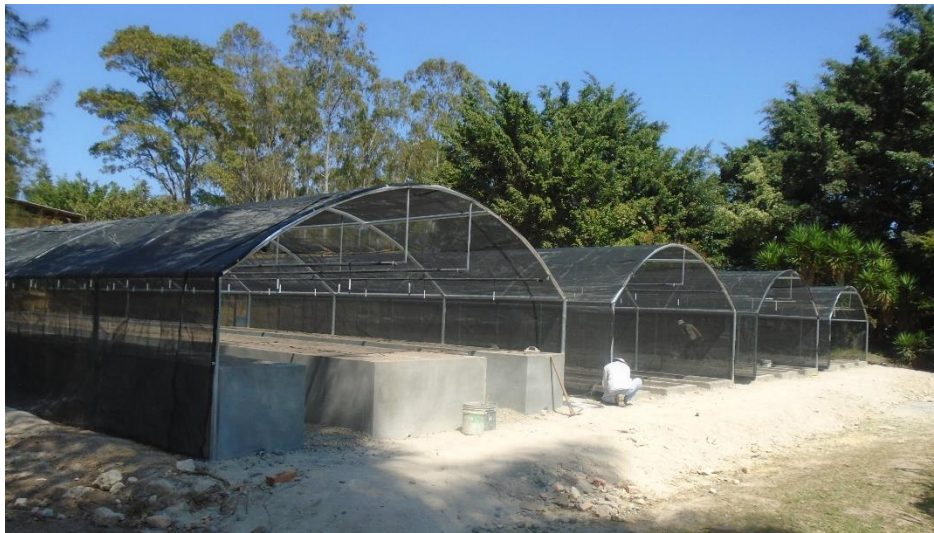
Imagen 12. Proyecto Finalizado
