## INFORME DE ACTIVIDADES UNIDAD DE GESTION DE RIESGO

MES DE JUNIO 2019

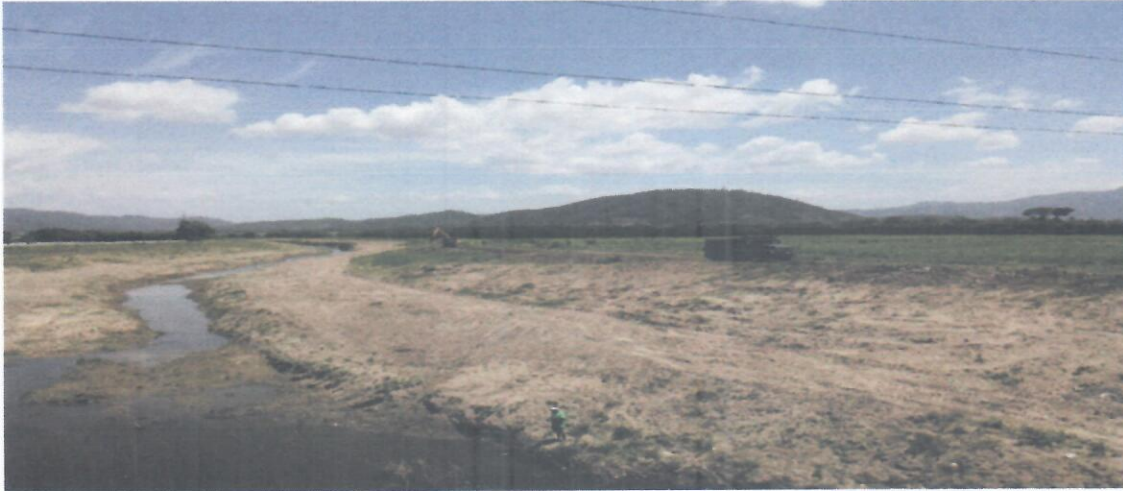
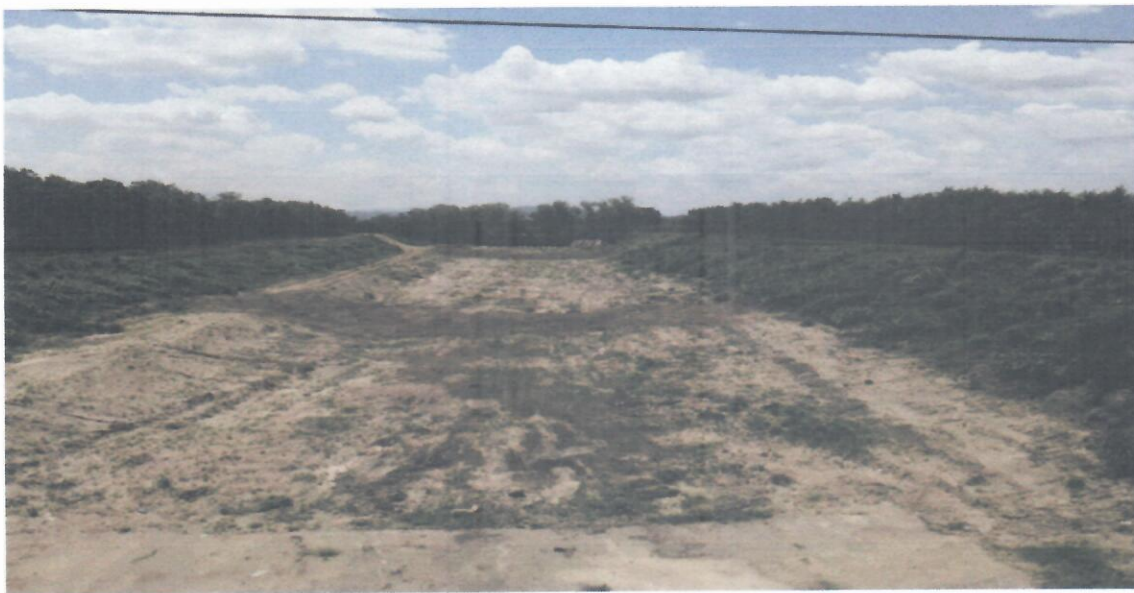
### Limpieza del Canal Maya

**Recuperando la capacidad hidráulica y reconstruyendo el Canal Inductor.**

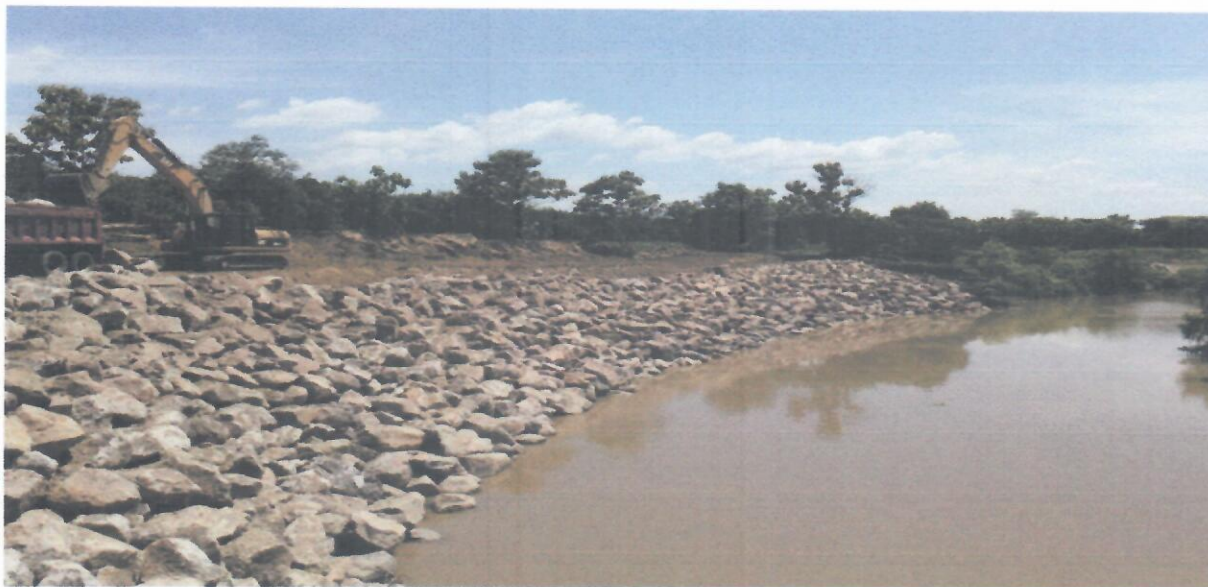
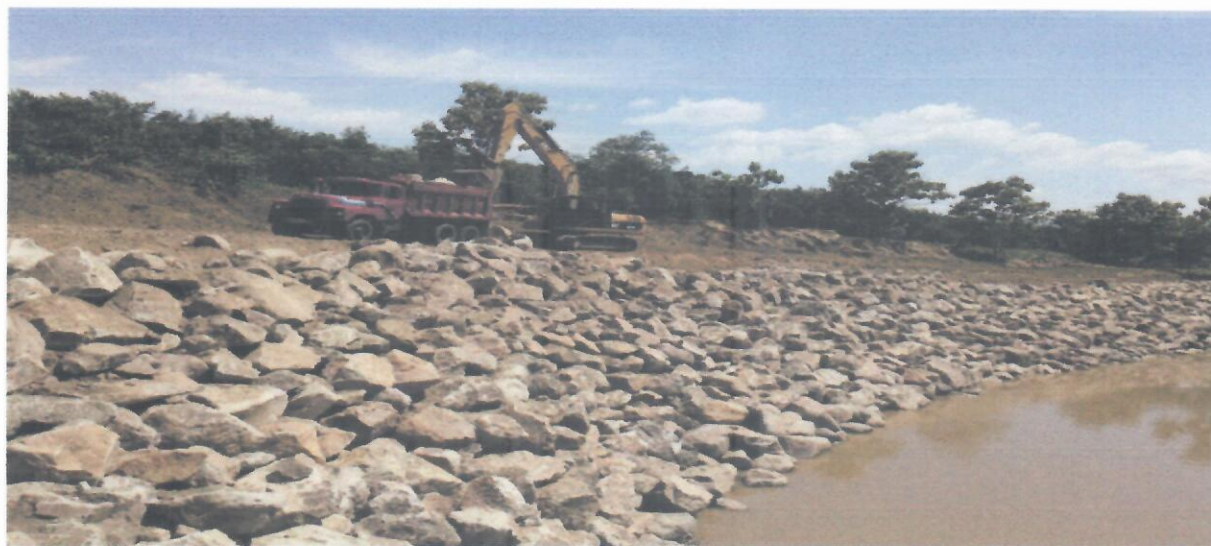
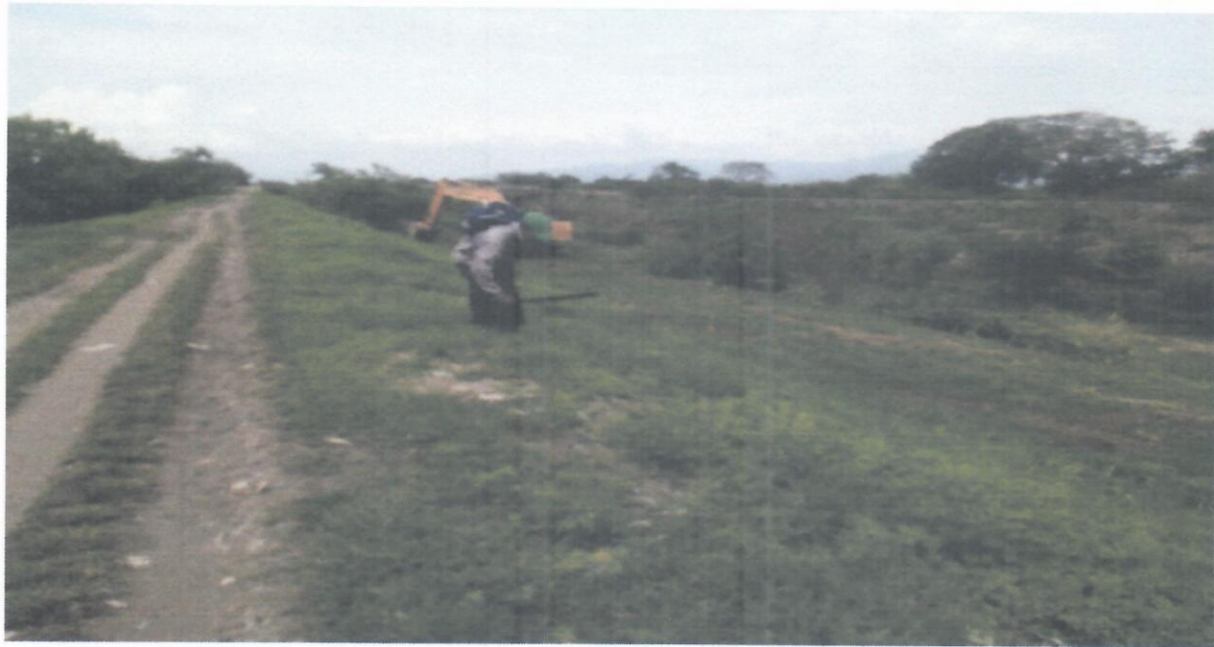
**Fortalecimiento de la margen derecha del Rio Chamelecon sector Briden y la  
bocatoma Canal Maya**

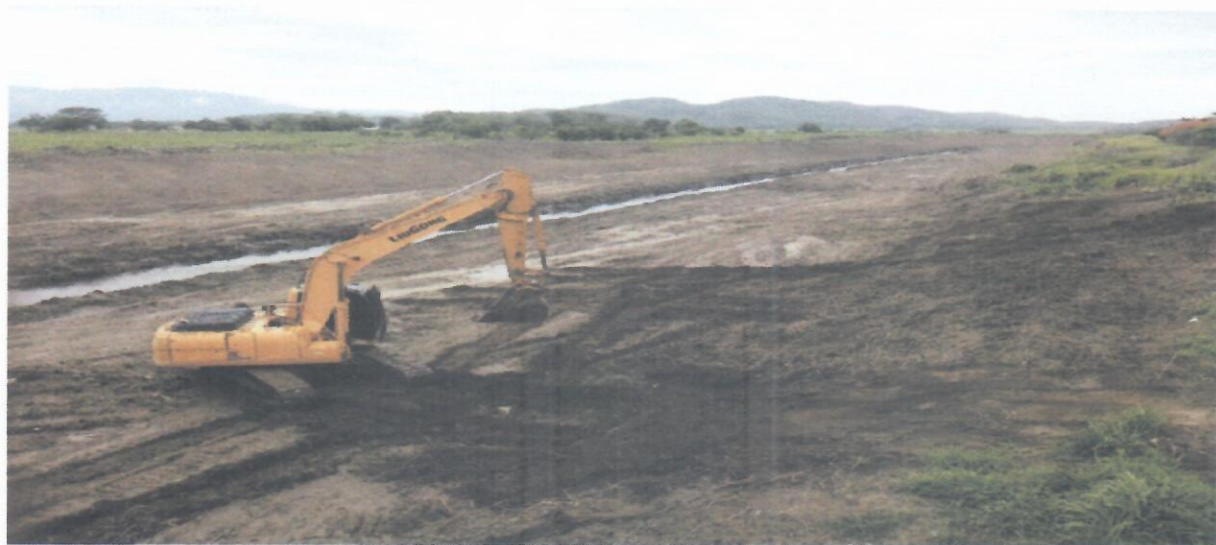
**Limpieza del Canal Maya**

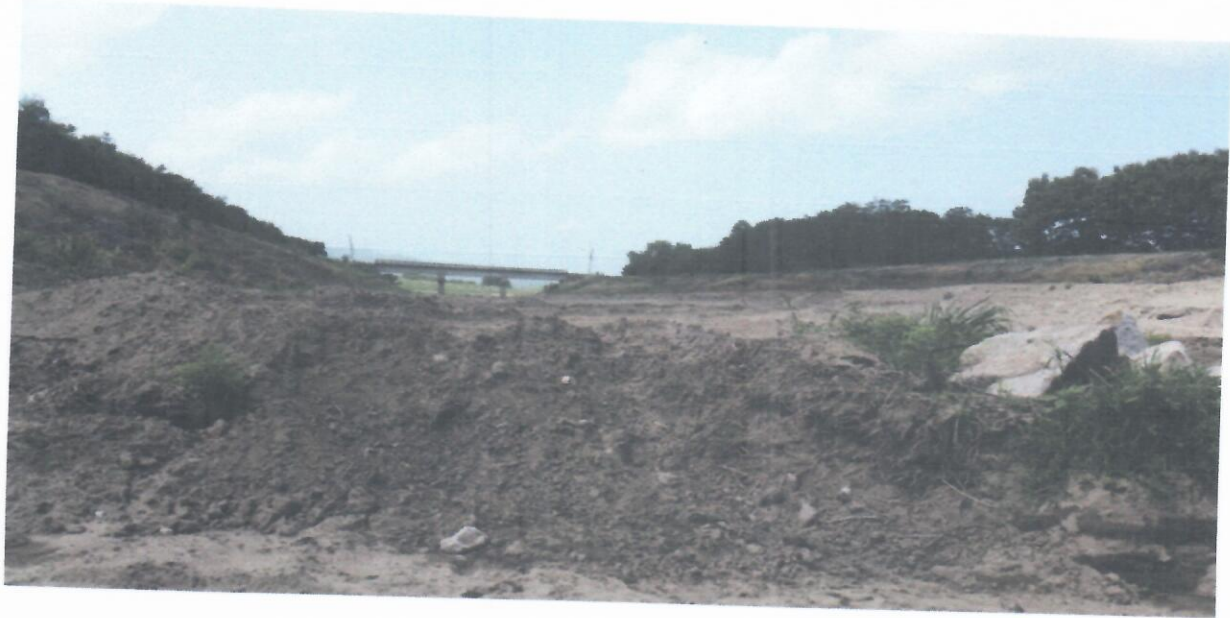
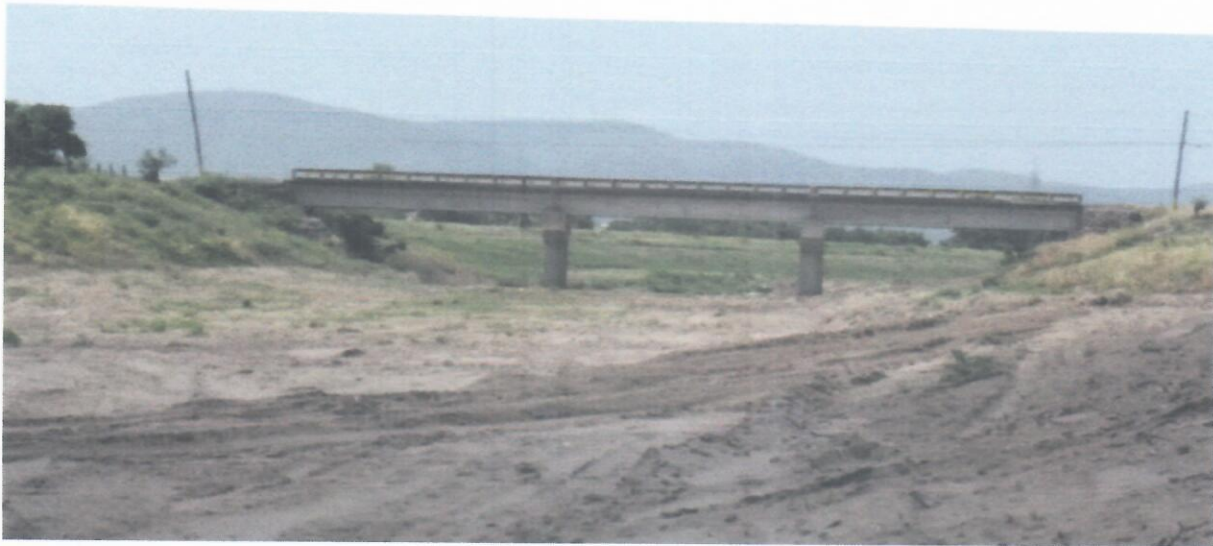
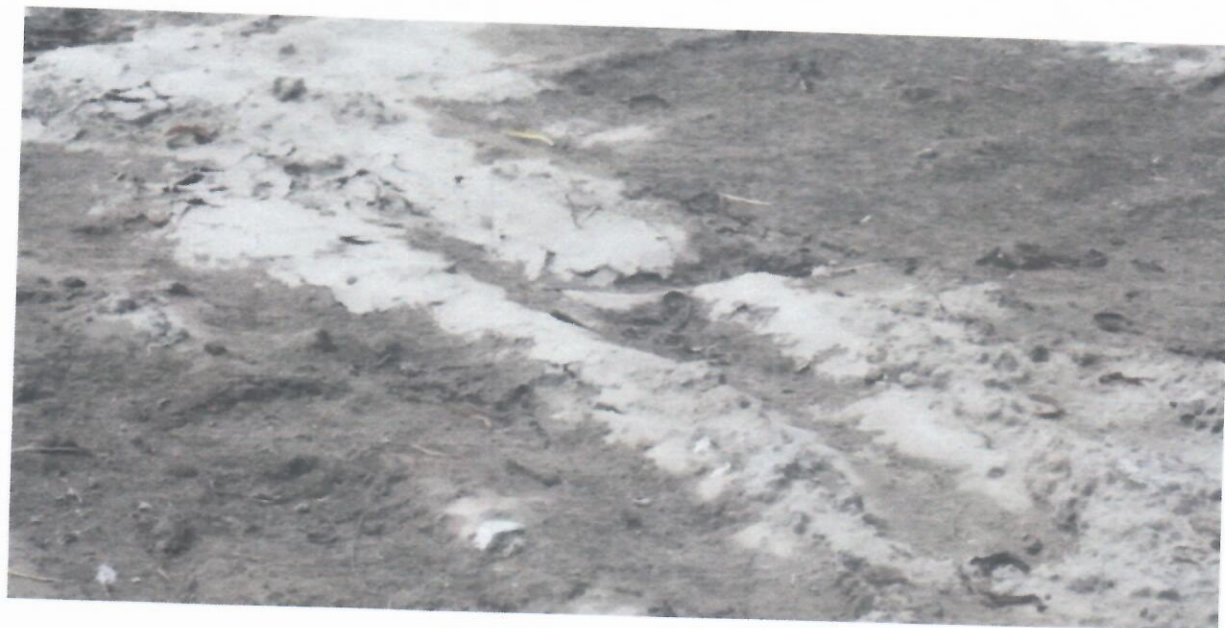
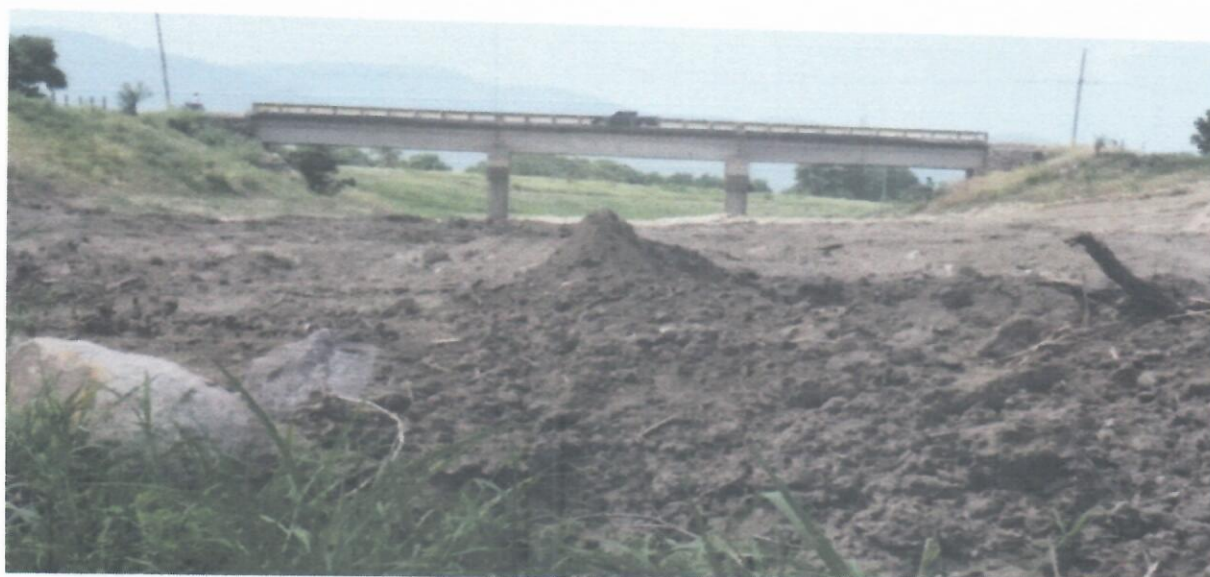
## Nivel de asolvamiento del Canal Maya

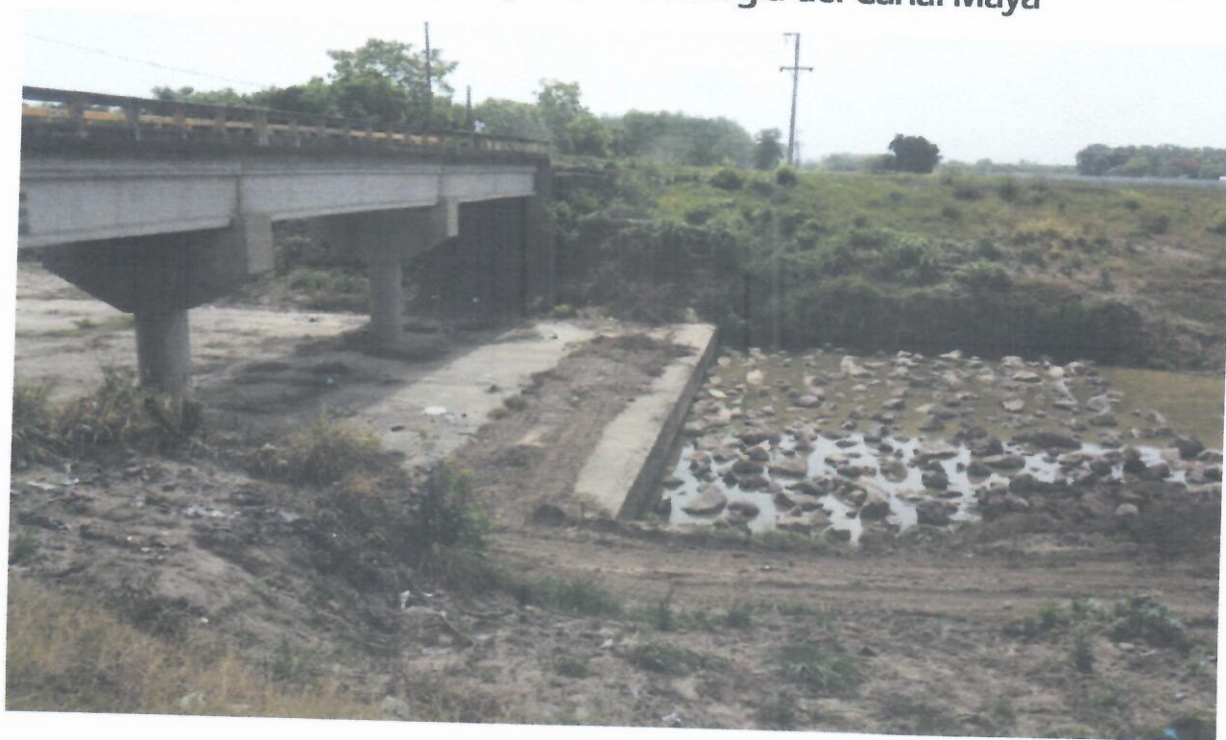
## Recuperación de Disipador de Energía del Canal Maya

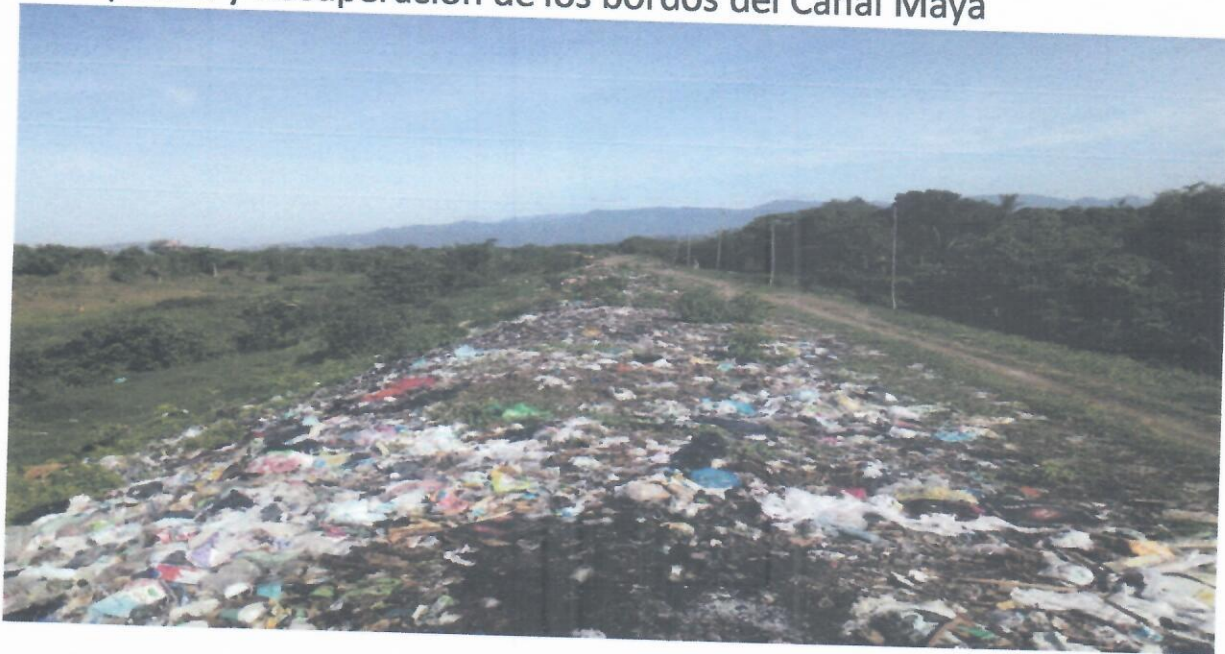
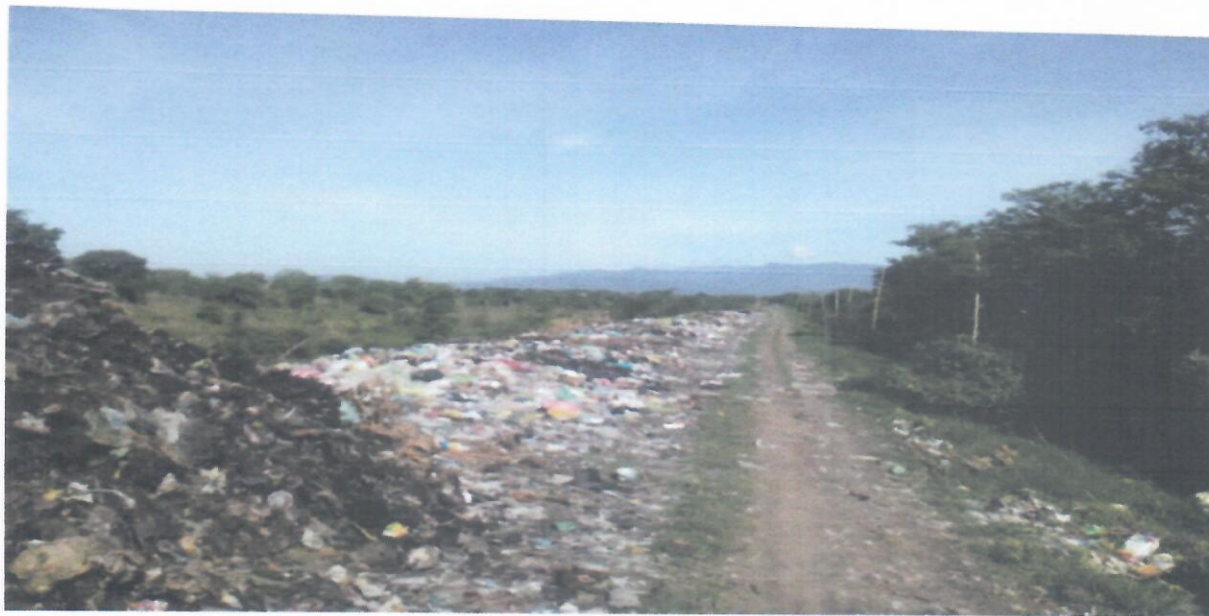
## Limpienza y Recuperacion de los bordos del Canal Maya

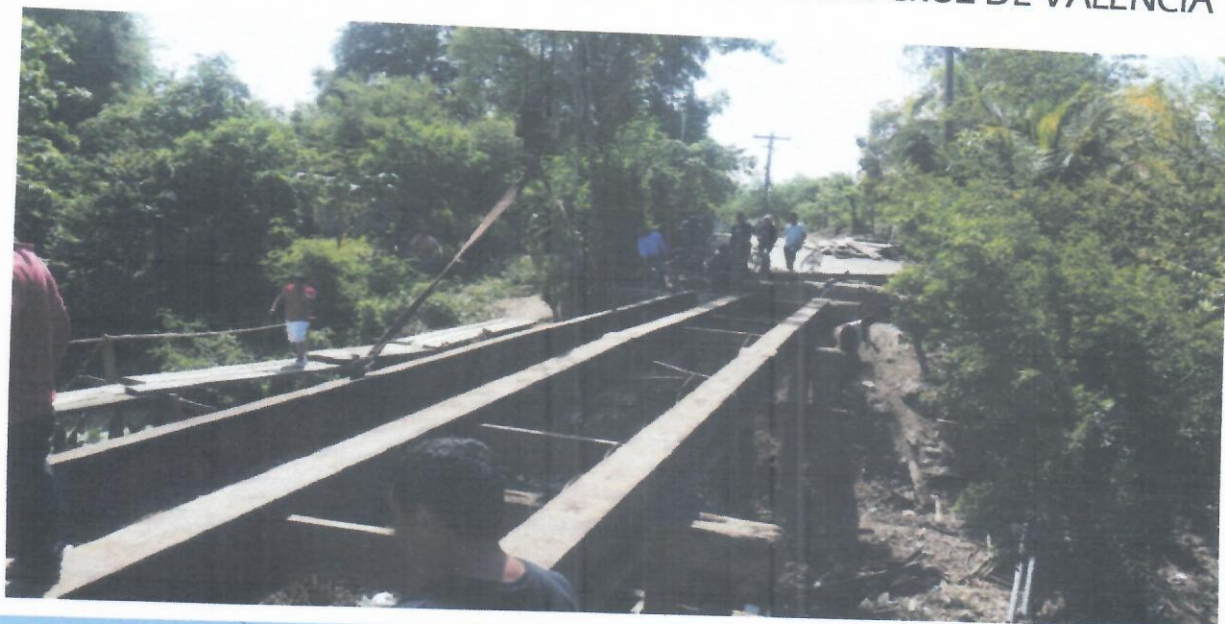
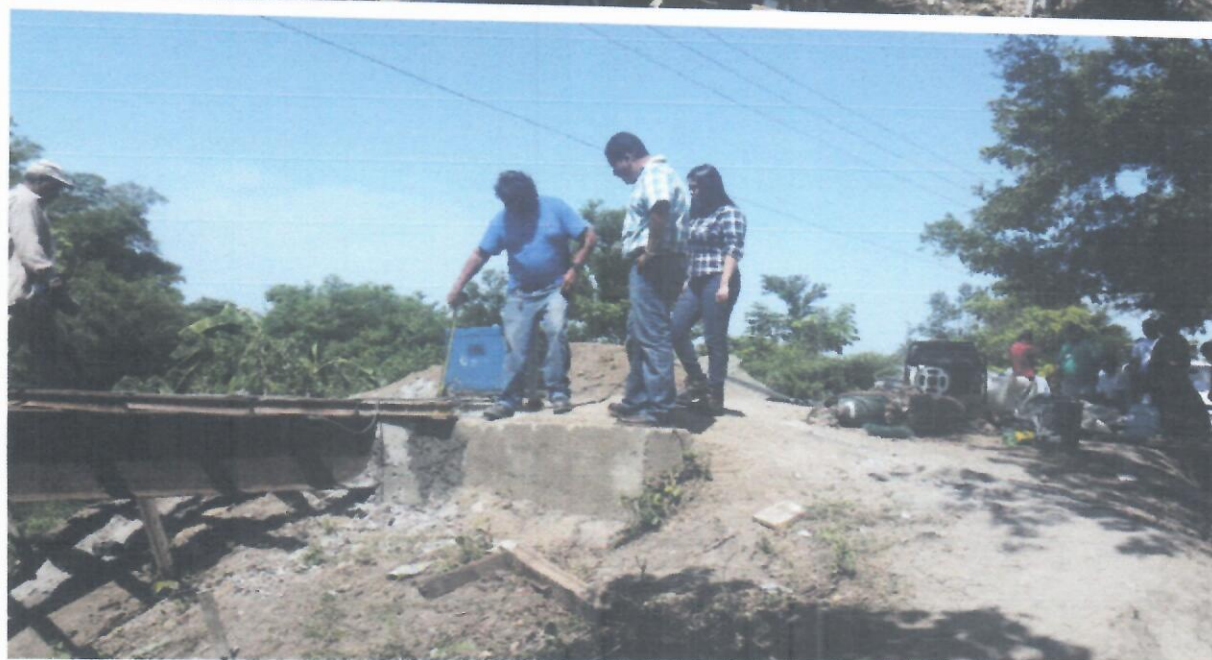
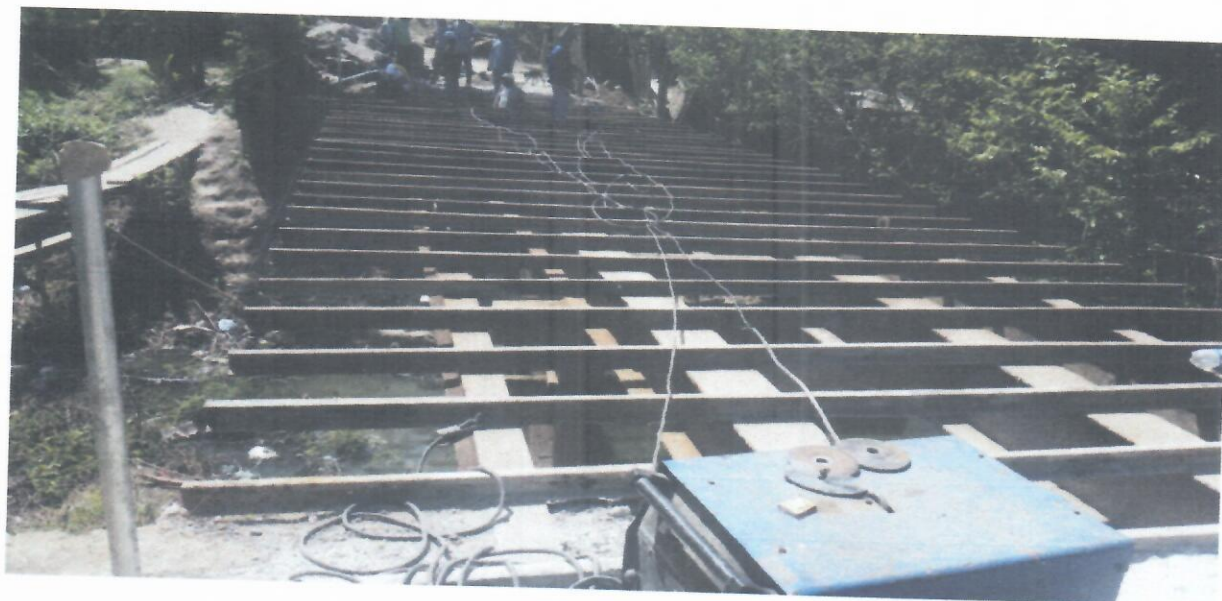
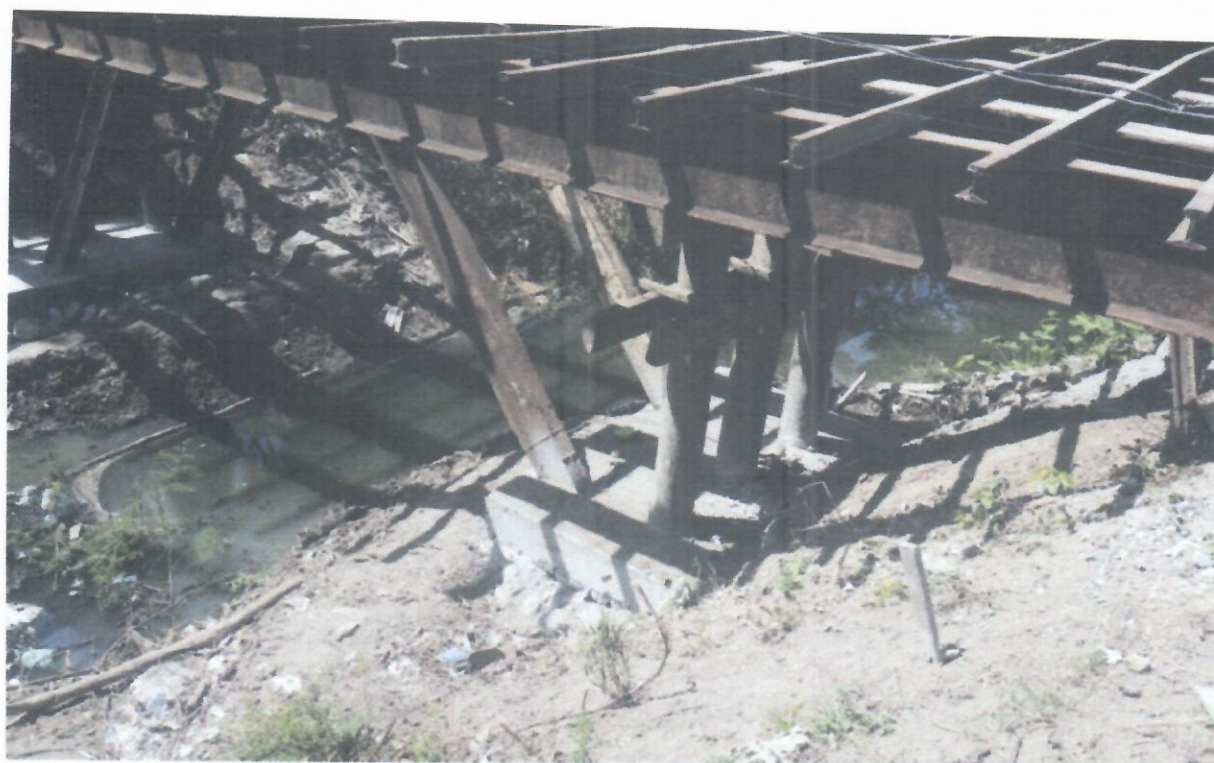
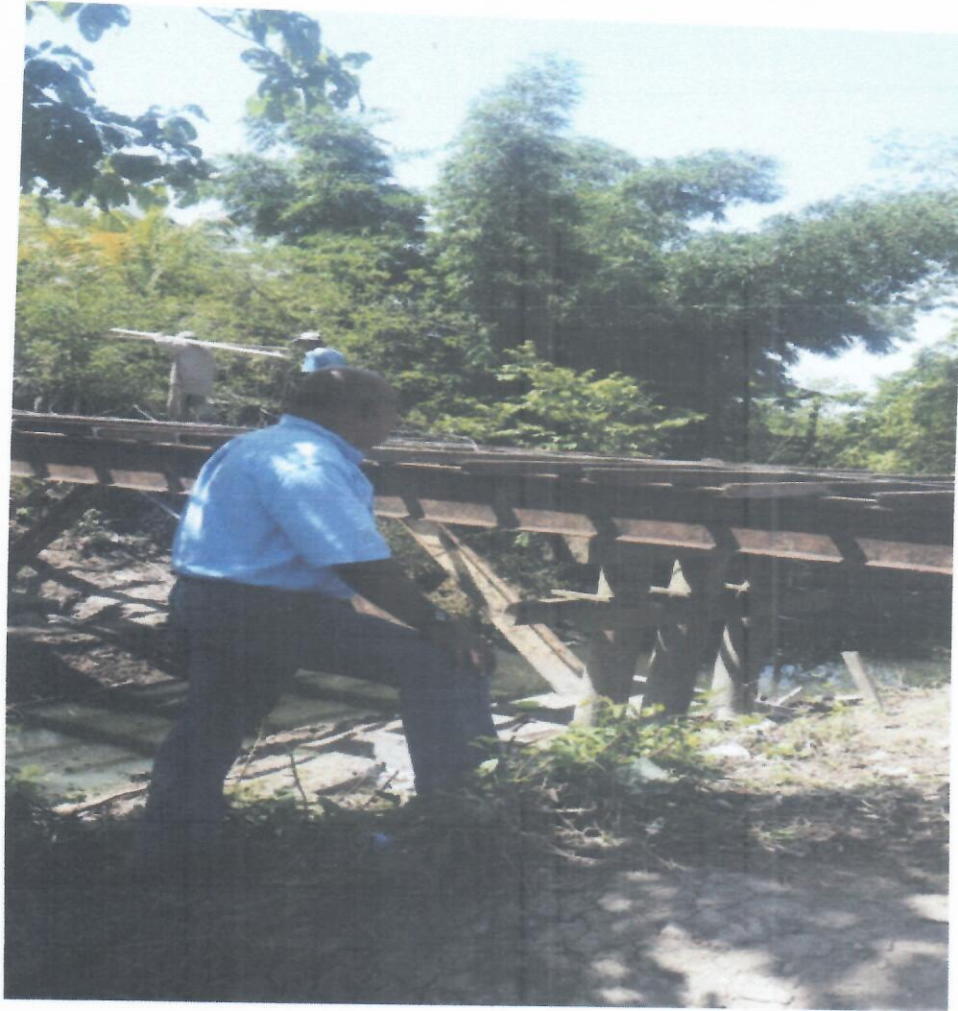
# INICIANDO REPARACION DEL PUENTE DE LA COL. CRUZ DE VALENCIA
