Aguas del Valle

Villanueva, Cortés
09 de Septiembre 2019

Por este medio le informo de los trabajos realizados en el mes de Agosto del año 2019 los cuales le detallo a continuación:

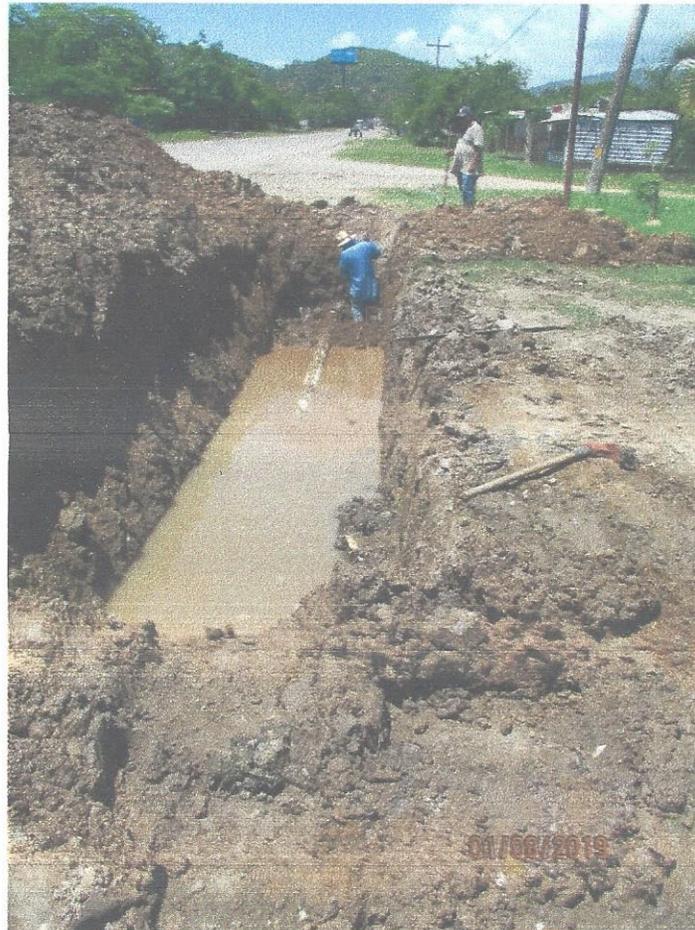
1. Reparación de tubería de impulsión de 6" en Col. Valle.

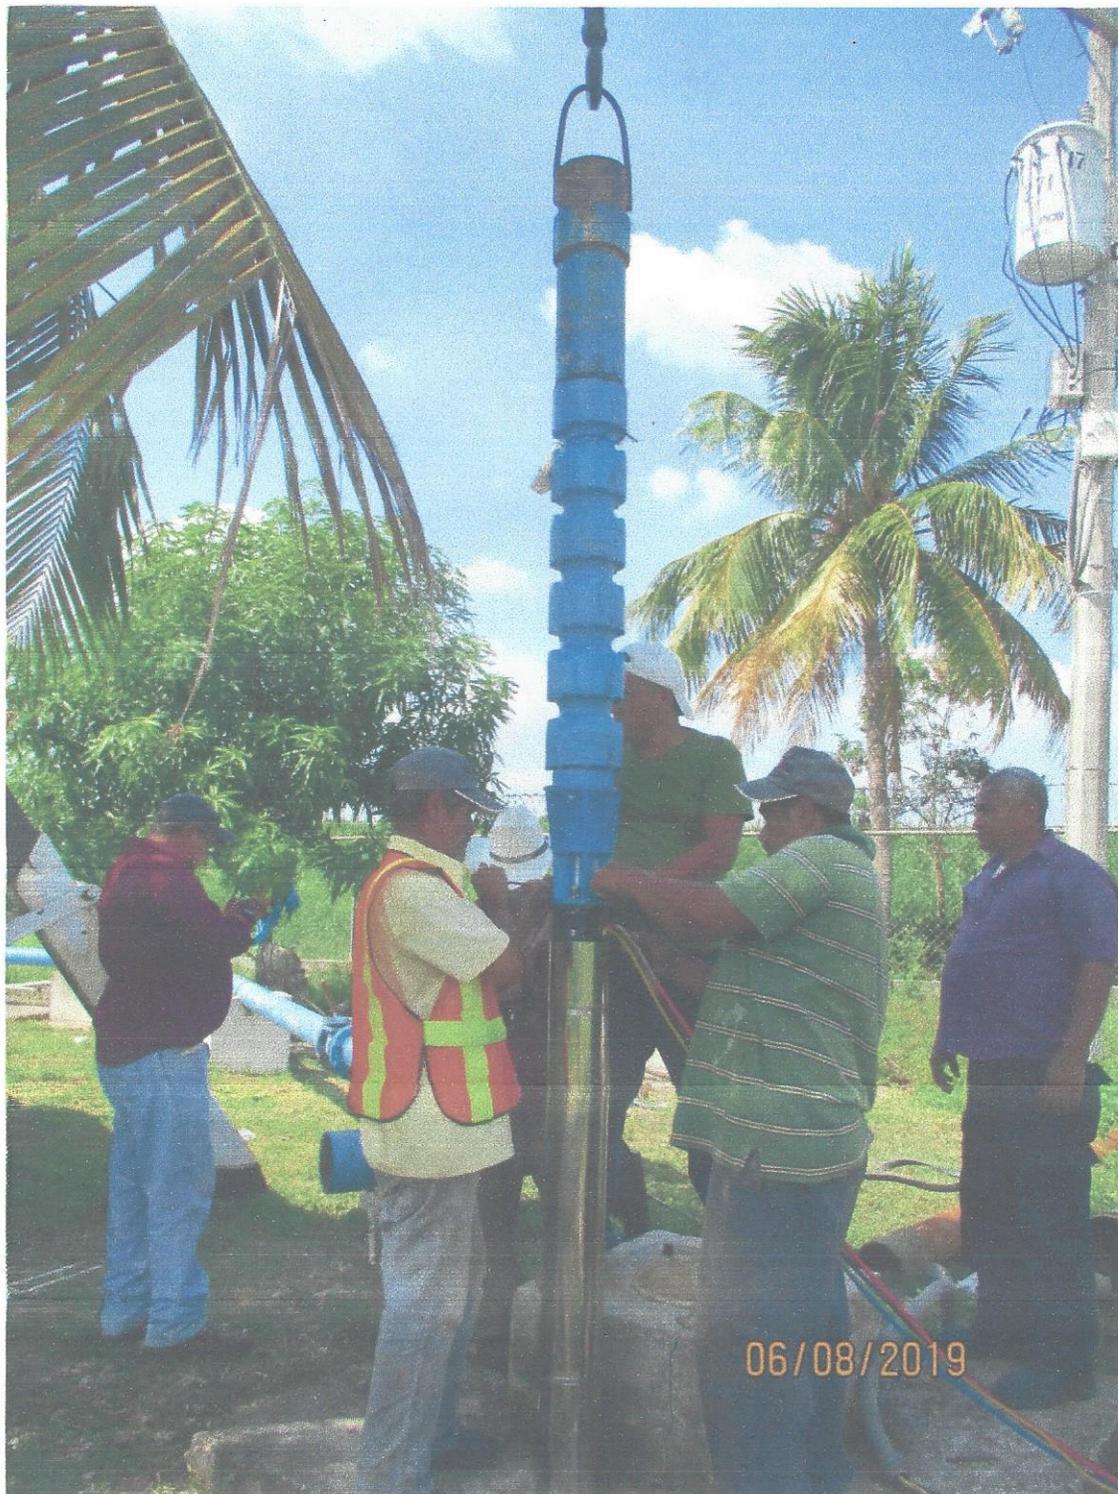
2. Reparación de tubería de impulsión de 4" y 6" en Col. Gran Villa I.
3. Reparación de tubería de 8" en Bo. Tegucigalpa.
4. Instalación de bomba de 60 HP Pozo #1 Cañeras.

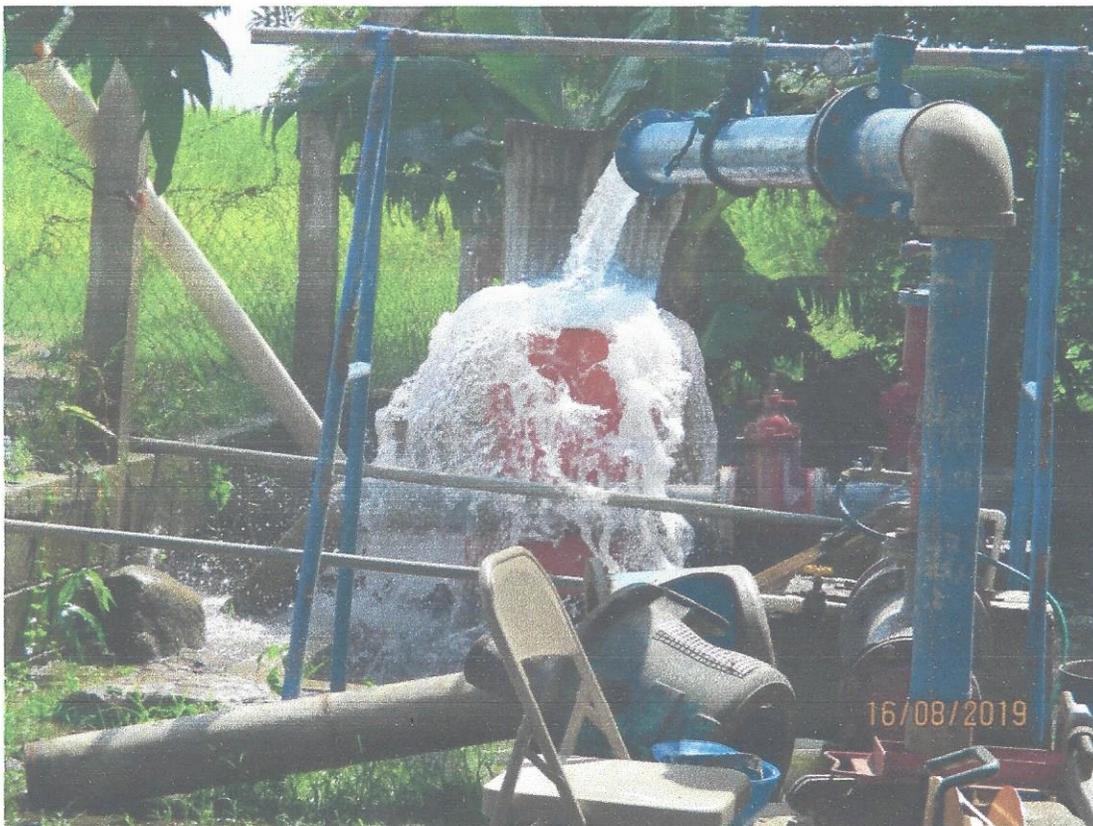
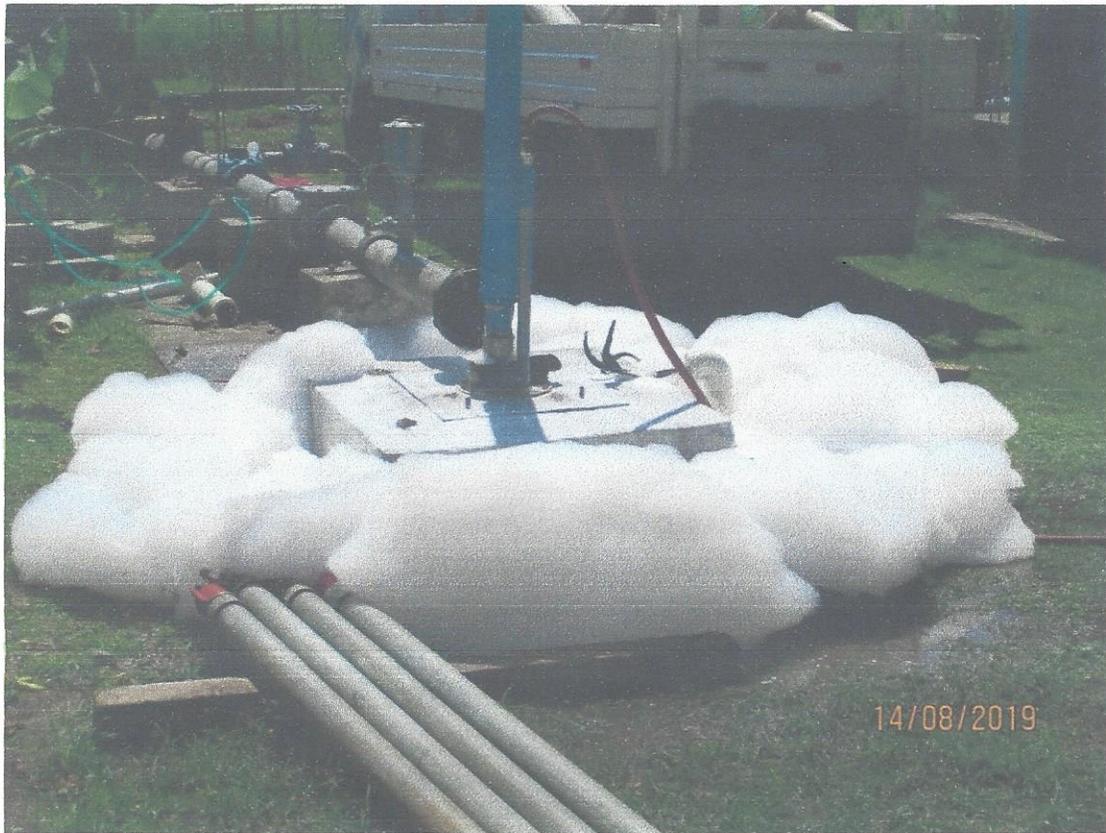
5. Aplicar hielo seco Pozo inactivo Col. Dos Caminos.
6. Reparación tubería 2" y 3" en Bo. Las Lomas.
7. Movilizar tubería de 4" HG para cortar y soldar Pozo 4.
8. Reparación tubería de 4 Col. Gran Villa.
9. Continuación reparar tubería de 4" Col. Gran Villa y la Línea.
10. Sacar obstrucciones en Bo. Las Lomas instalar válvula de 3" nueva y tubo.
11. Reparación de tubería de 3" Bo. Las Flores, Esc. Fraternidad.
12. Se instaló equipo de bomba de 60 HP Pozo #3 zona cañera, se sopleteo y foro, se sopleteo Pozo #4.

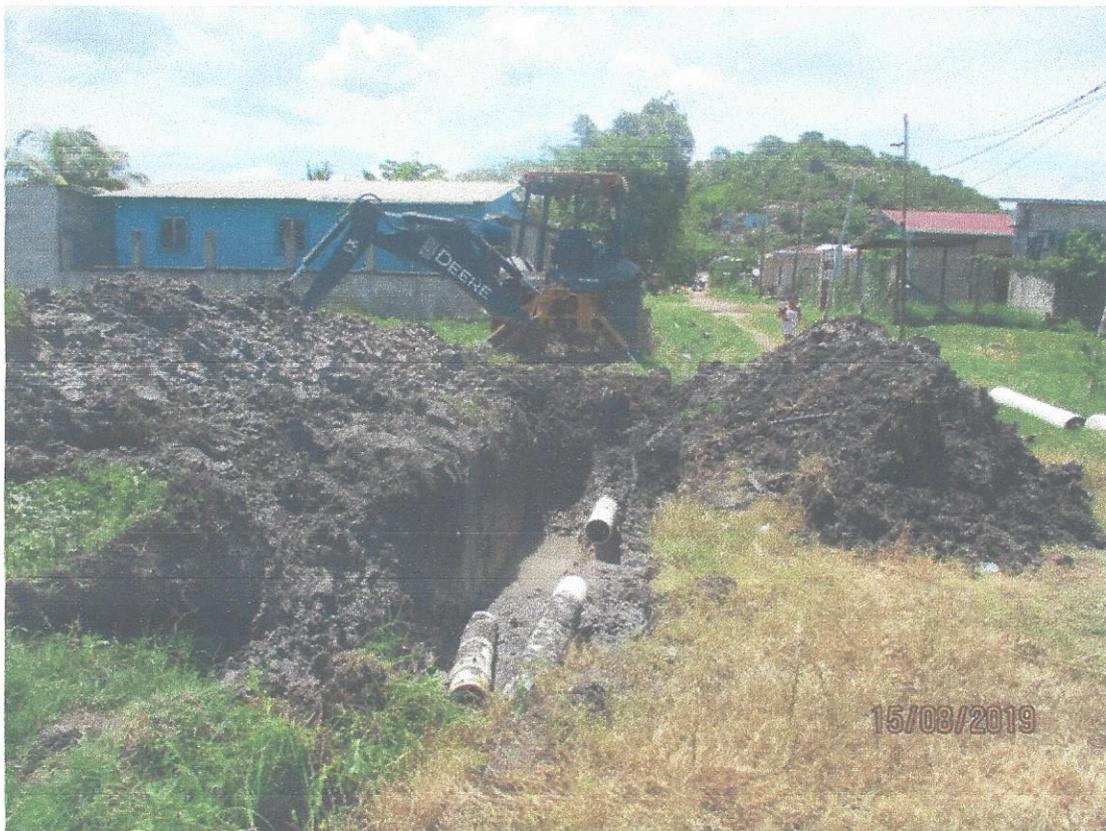
13.Reparar tubería de 10" Col. (Los Ángeles).

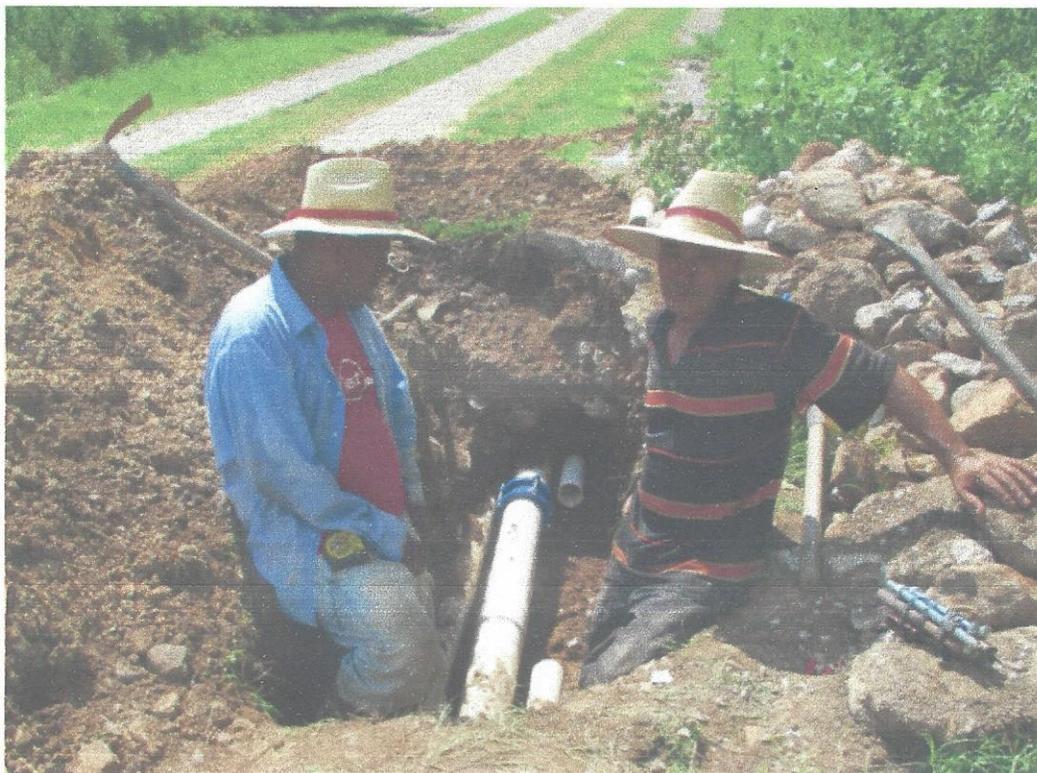
14. Reparación de tubería de 4" en Col. Orquídea #1.

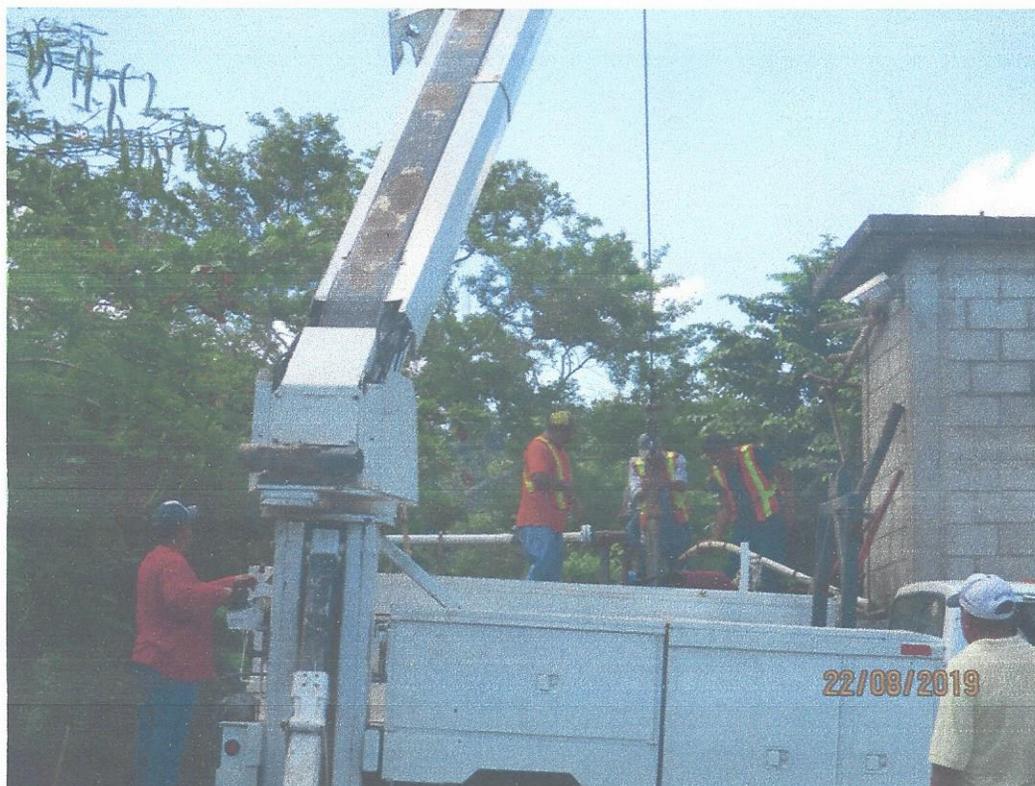
17. Sacar de 60 HP el Col. Milagro (Grúa)

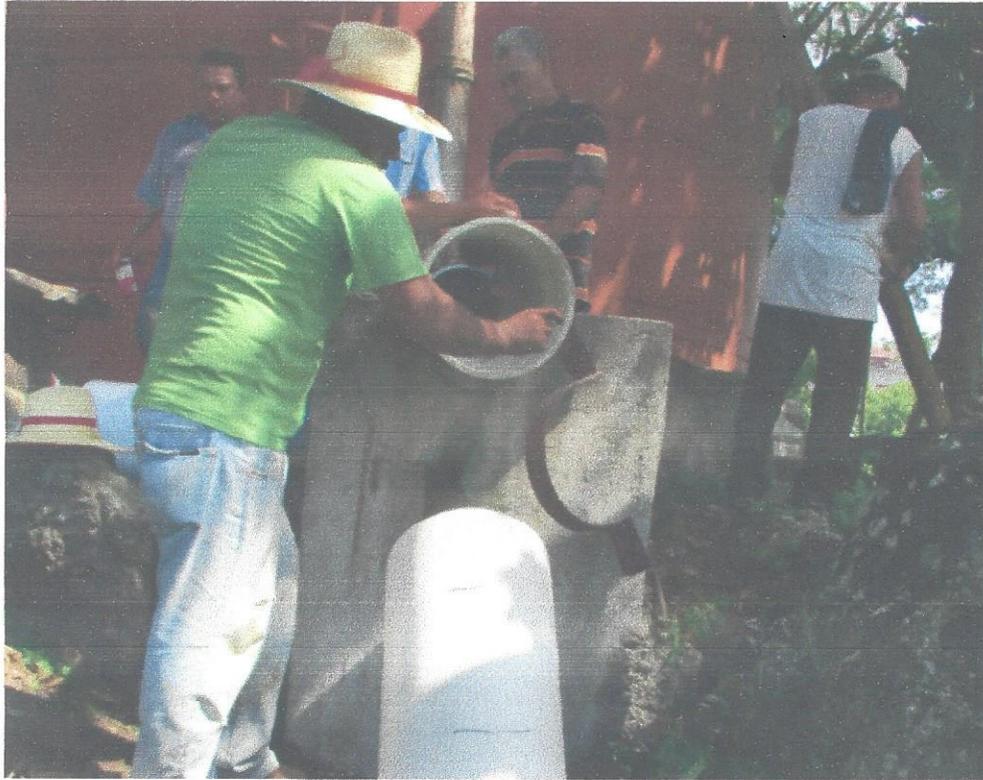
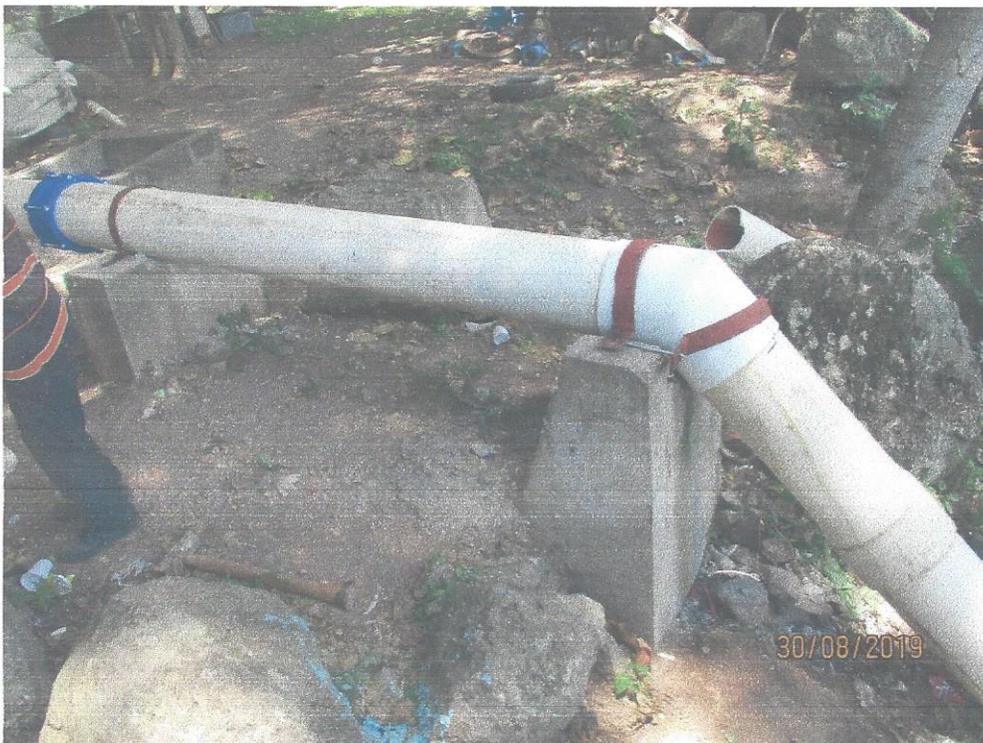
18. Reparación de tubería de 2" de 4" Bo. Cabañas
19. Instancian de bomba 60 H-P pozo el Sector Milagro
20. Reparación tubería 3" y 6" Bo. San Ramón
21. Reparación tubería 12" en Tanque Rojo.

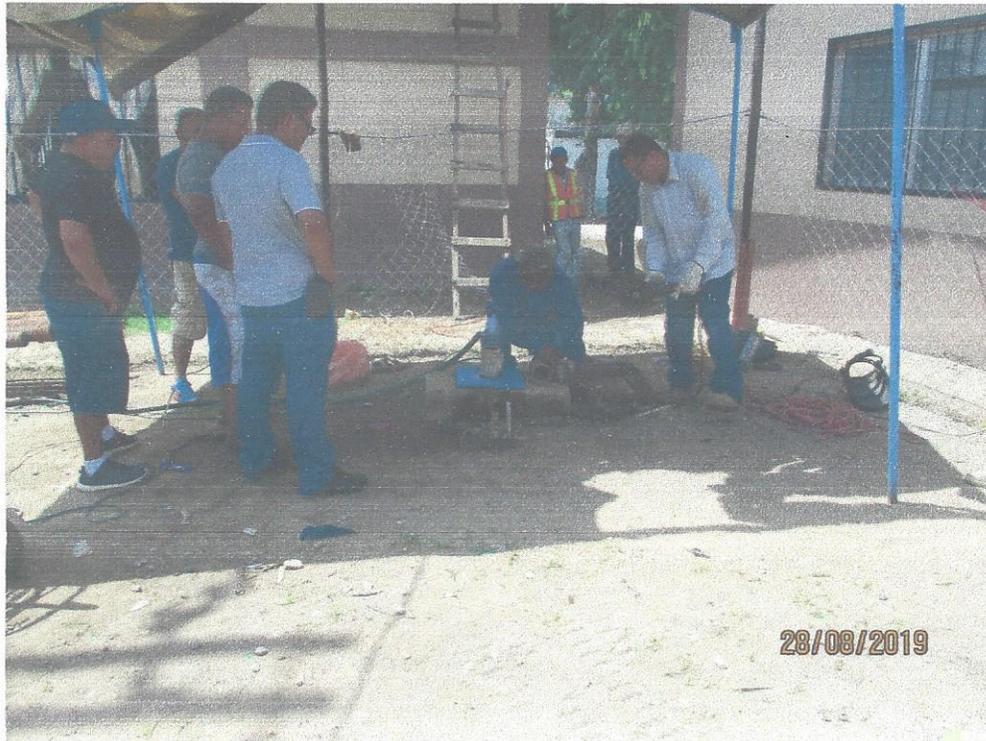
22. Instalación de equipo sumergible de 20 HP de Pozo Col. Brisas del Rosario (Esc. Cabañas).

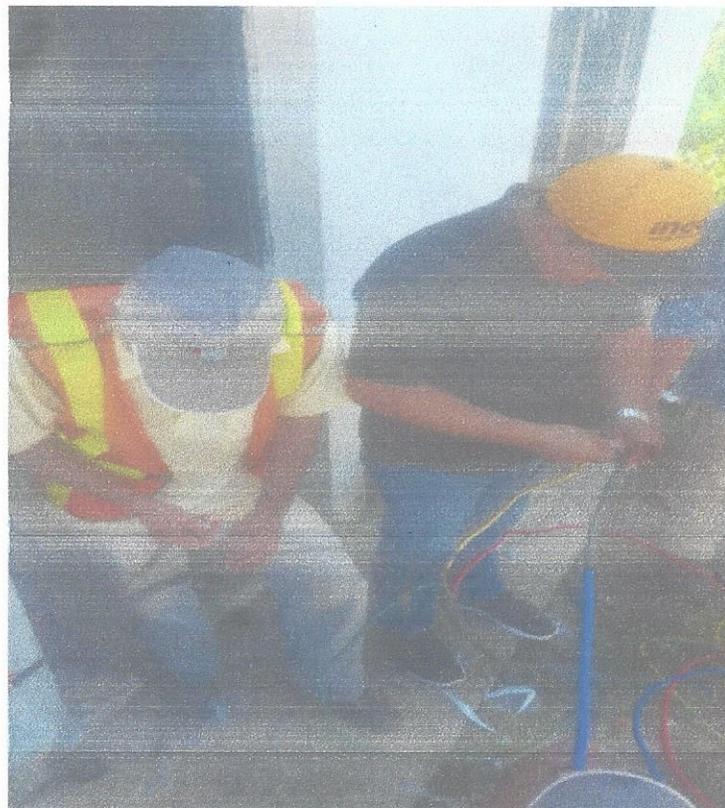
23. Trabajos de Electromecánica instalación de equipo en Pozo #1, Sector Cañeras.

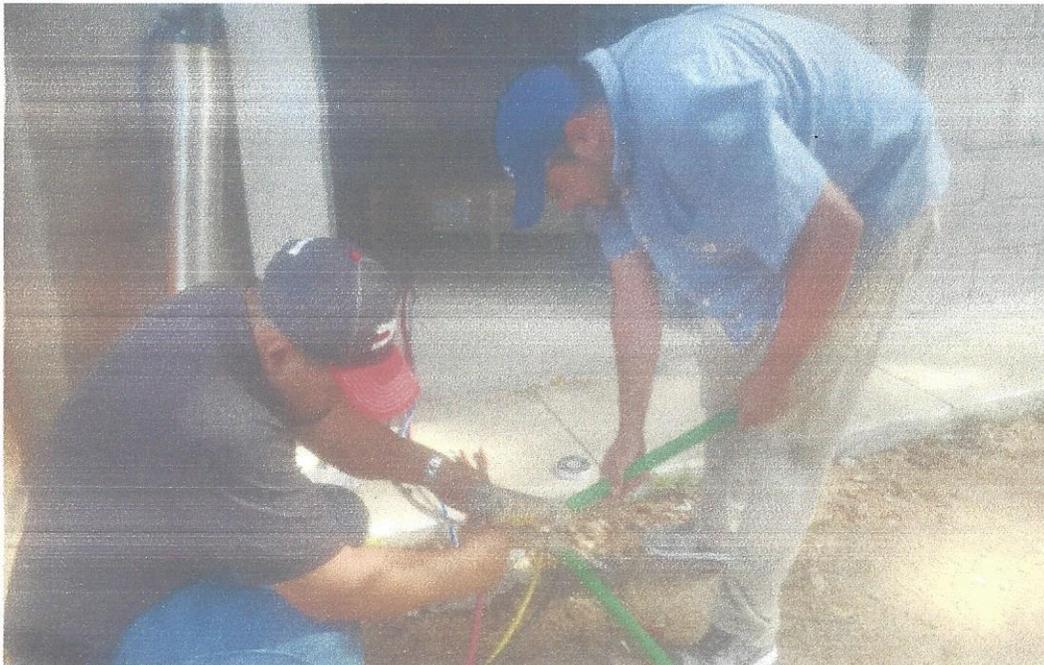
24. Elaboración empalmes de motor que se instaló en pozo #3 sector cañeras.

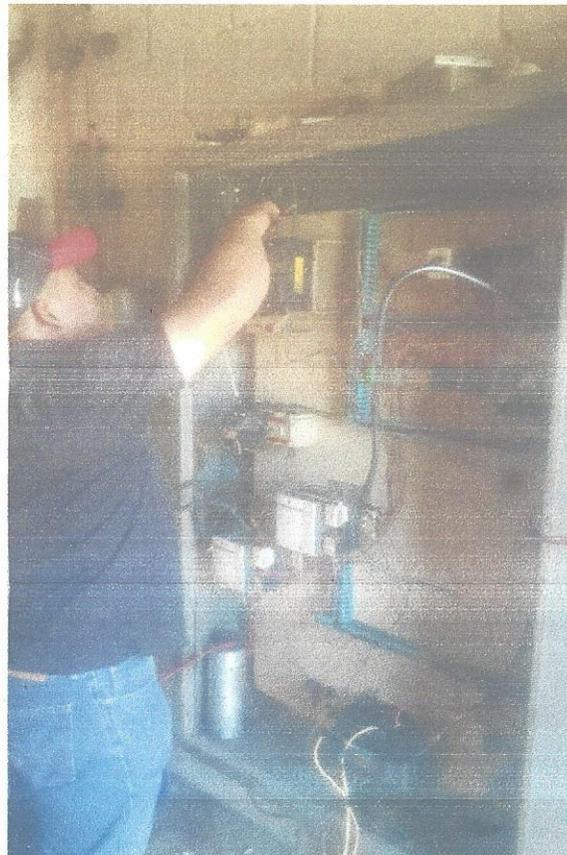
25. Instalación de componentes eléctricos en Pozo #3 Sector Cañeras.

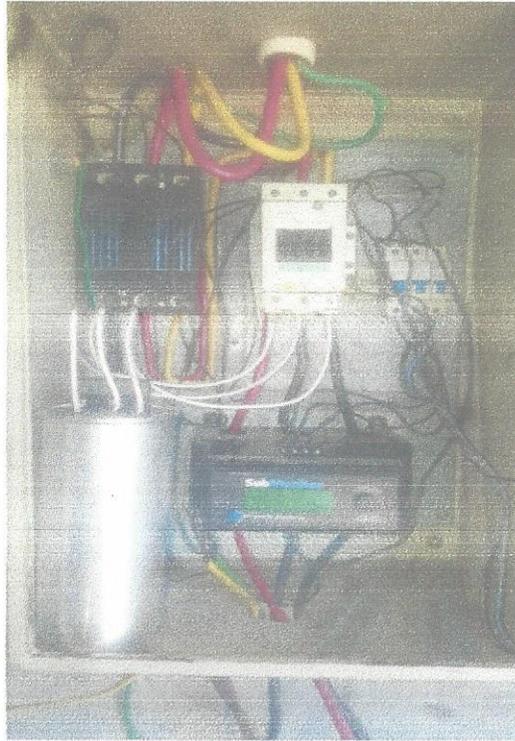
26. Instalación de capsulas capacitadoras en los pozos #1 y #2 de Llanos de Canadá

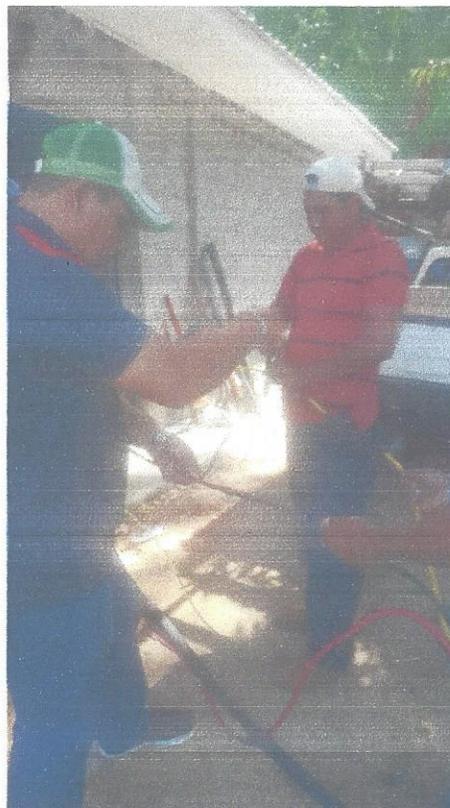
27. Elaboración de empalmes de motor para instalar en el pozo del Milagro.

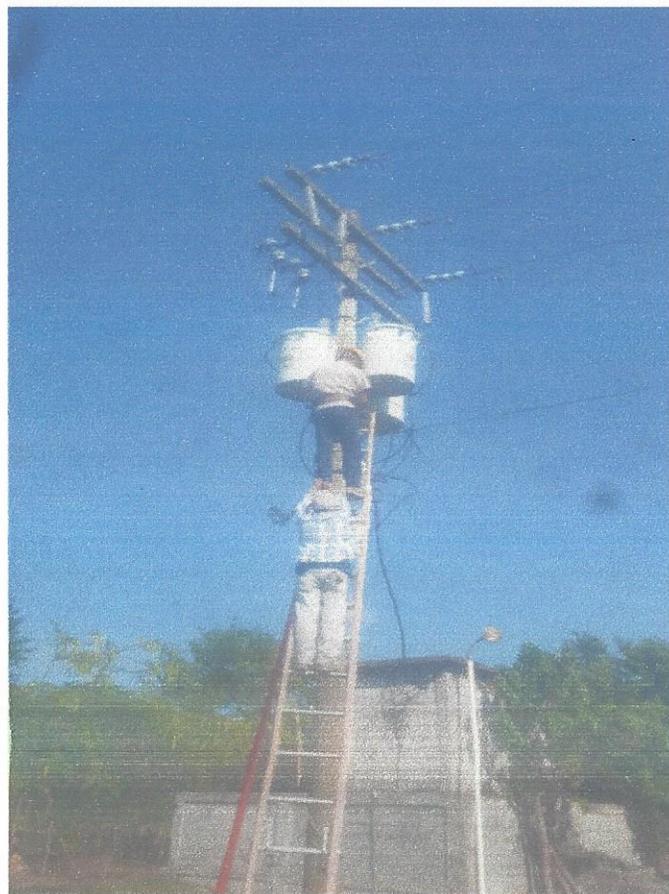
28. Cambio de puentes dañados por recalentamiento en banco de transformadores del pozo del Milagro.

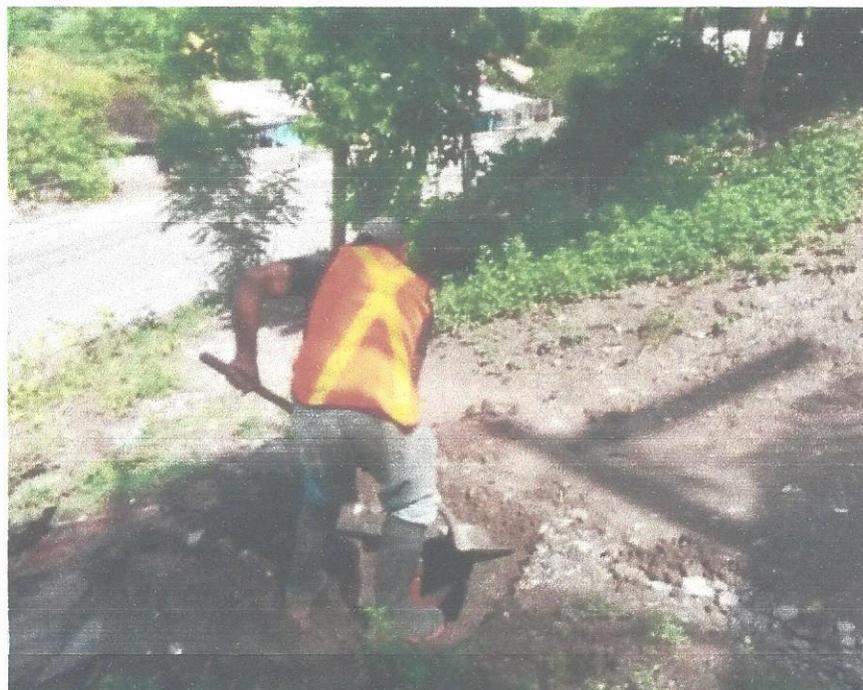
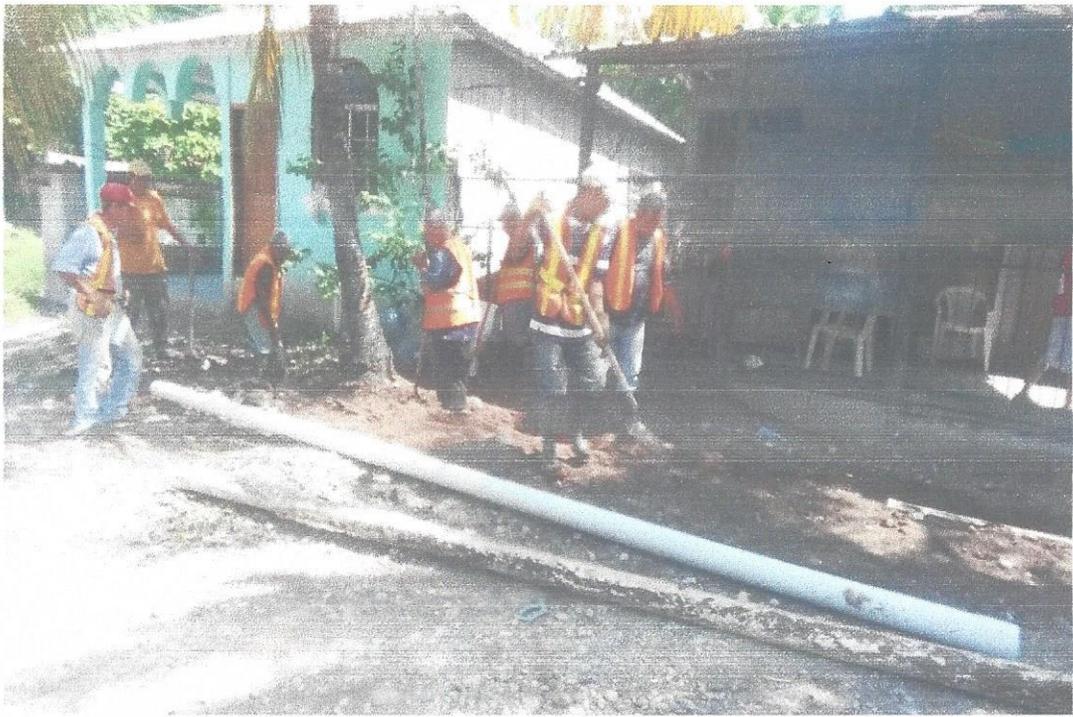
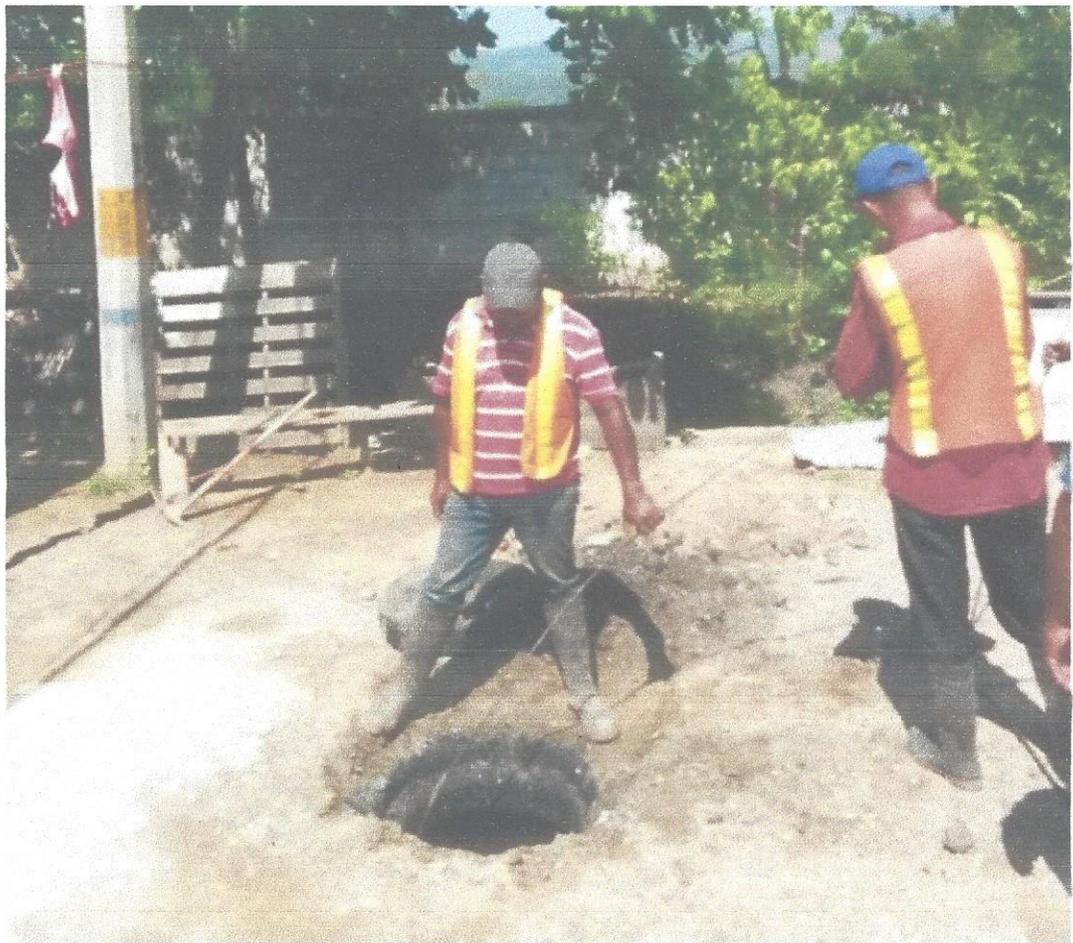
29. Trabajos de Limpieza de holes y tubería de Alcantarillado sanitario.
