Proyecto: “Ampliación y Remodelación de la Biblioteca en la Universidad Nacional de Ciencias Forestales (UNACIFOR)”

Informe de Avance Mes de SEPTIEMBRE

INFORME DE AVANCE MES DE SEPTIEMBRE

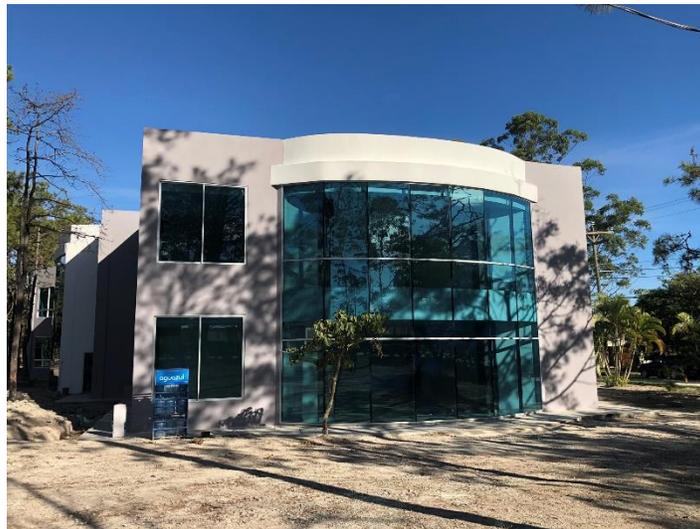
Este mes finalizó la pintura de paredes de Bloque de la Biblioteca. (Imagen 1, 2, 3 y 4).

Imagen 1. Pintura en Exteriores

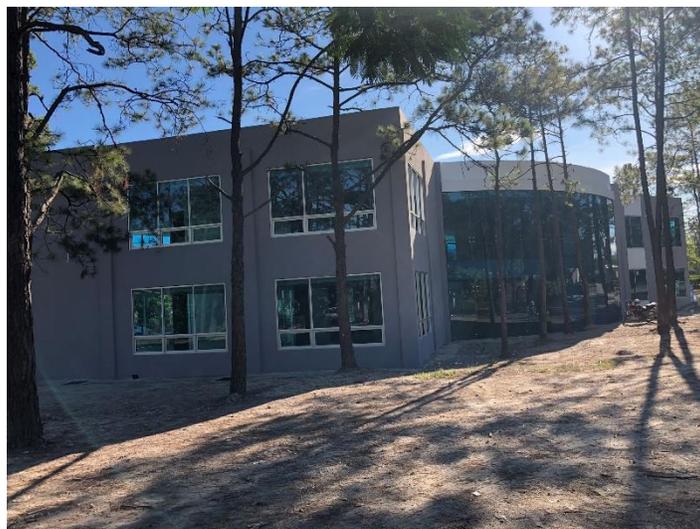
Imagen 2. Pintura en Exteriores

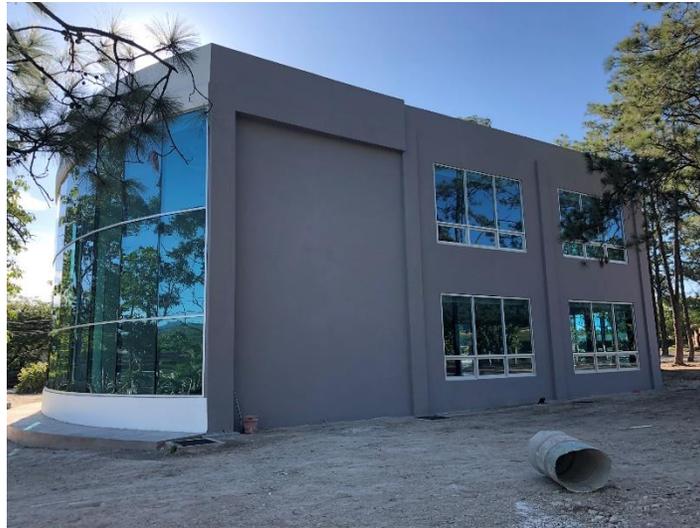
Imagen 3. Pintura en Exteriores

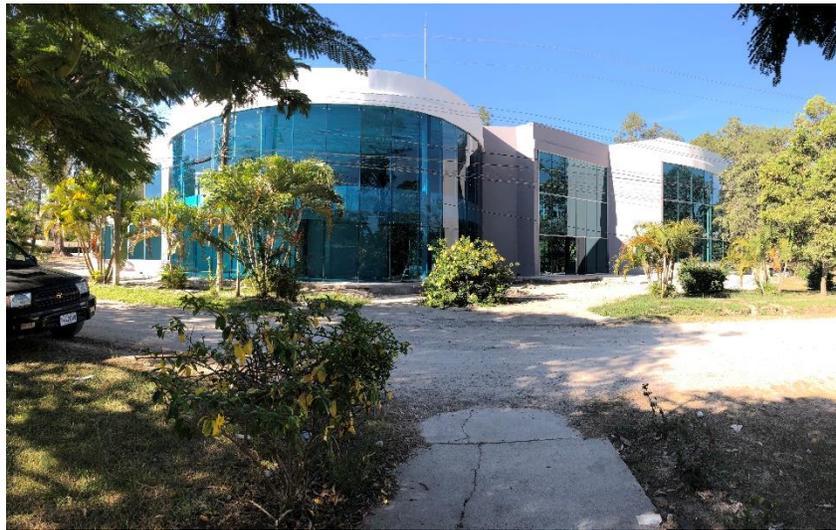
Imagen 4. Pintura en Exteriores

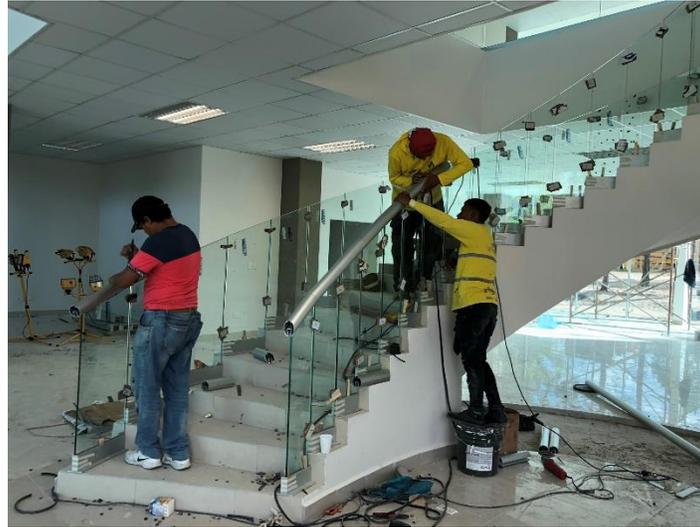
Este mes se realizó la instalación de barandales de vidrio y aluminio en pasillo de las gradas tipo caracol: (Imagen 5 y 6).

Imagen 5. Instalación de Barandales en Gradas de Caracol

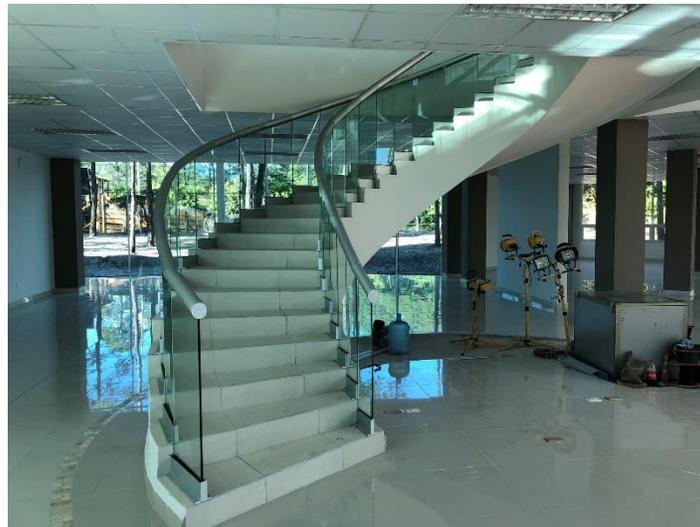
Imagen 6. Instalación de Barandales en Gradas de Caracol
