DEPARTAMENTO	MES	ACTIVIDADES
UNIDAD GESTION DE RIESGO

<u>ENERO</u>	Reconstrucción y limpieza compuertas colonia el MIXTO
	<u>04/1/2021 al 09/1/2021</u>	Reconstrucción y limpieza compuertas colonia Villa Esther
	<u>11/1/2021 al 16/1/2021</u>	Reconstrucción y limpieza compuertas puente la ICA
		Reconstrucción y limpieza compuertas colonia CANAAN
	<u>18/1/2021 al 23/1/2021</u>	Reconstrucción y limpieza compuertas colonia MEZA
		Reconstrucción y limpieza compuertas Colonia Rodas Alvarado
	<u>25/1/2021 al 30/1/2021</u>	Reconstrucción y limpieza compuertas colonia GUARUMA
	<u>04/1/2021 al 31/01/2021</u>	Trabajo de topografías en todas la zonas dañadas : Canal Maya, Canal Campin ,Canal San Carlos , Bordos.

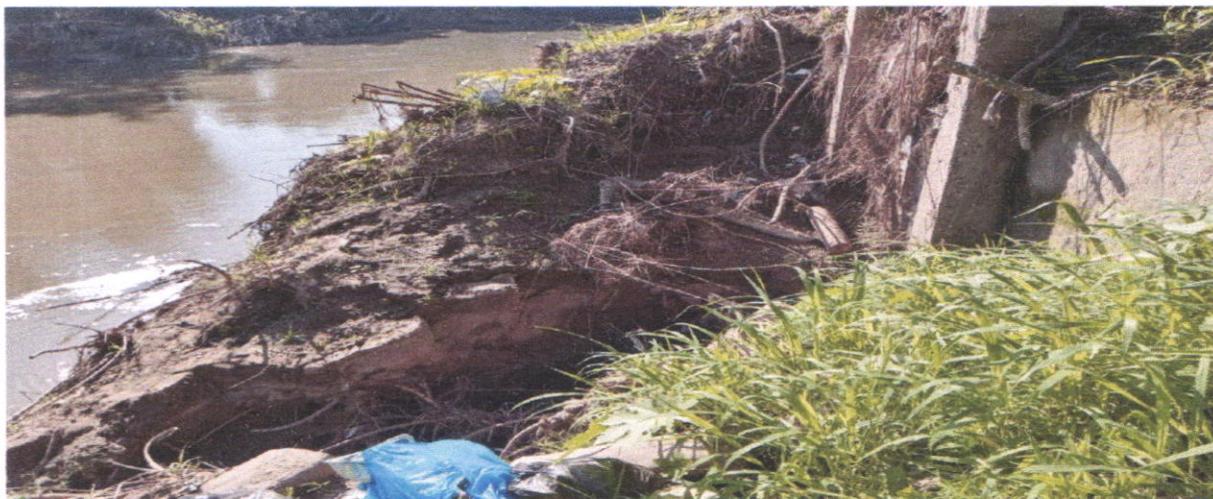
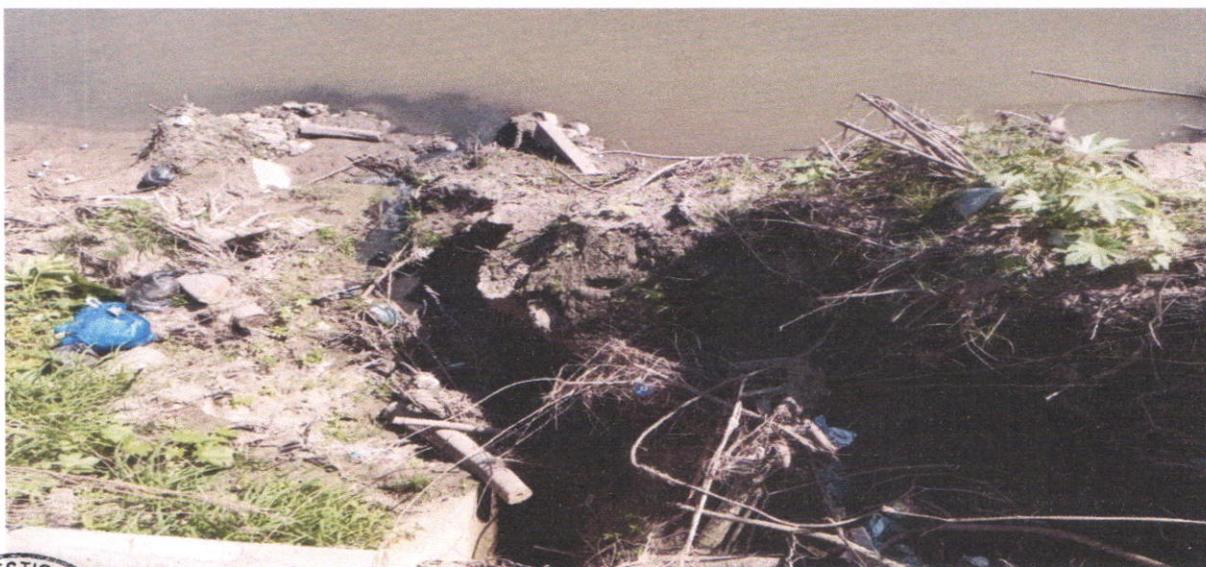
Daños ocasionados por el Huracán ETA-IOTA a las compuertas y de la colonia el mixto de La Lima, Cortes.

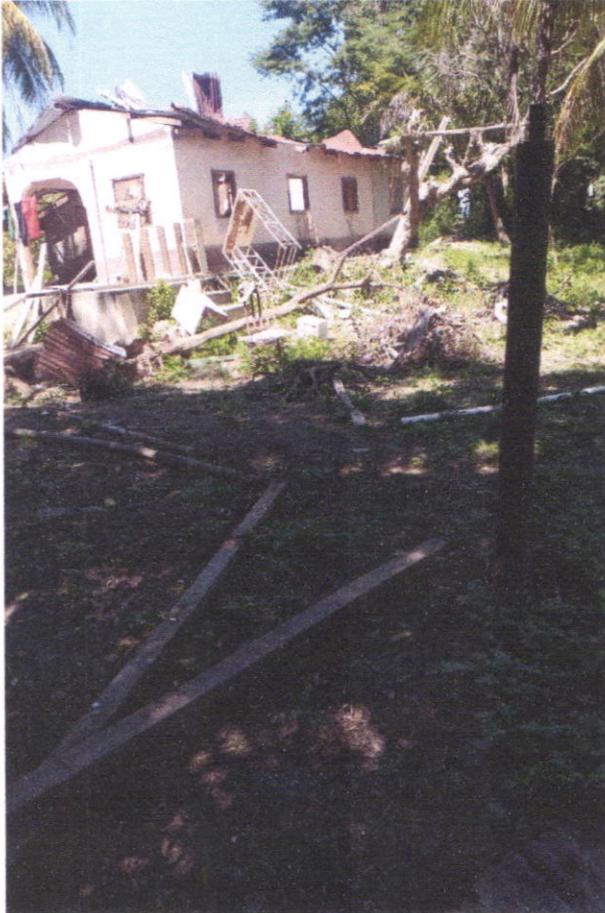
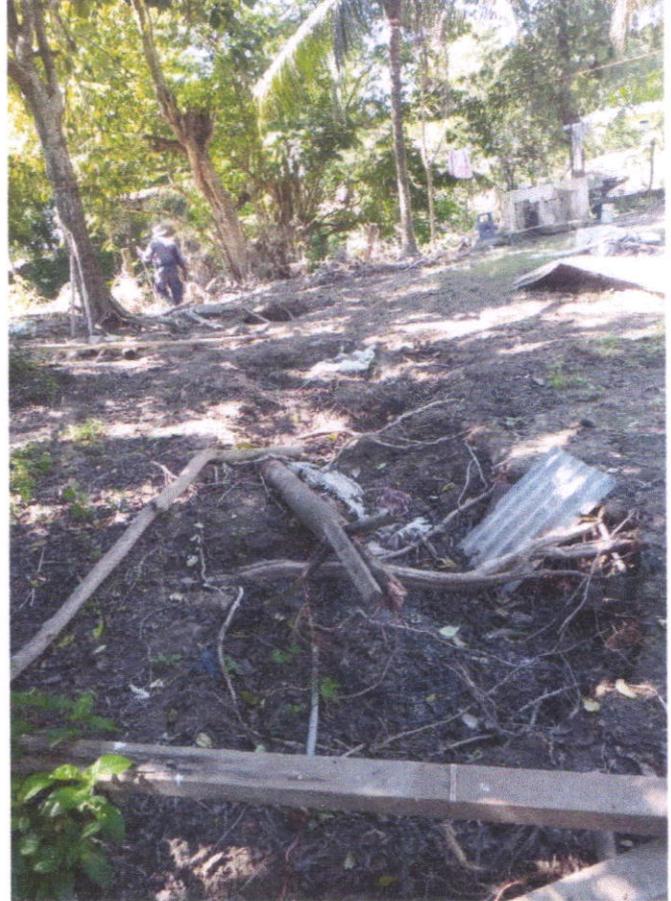
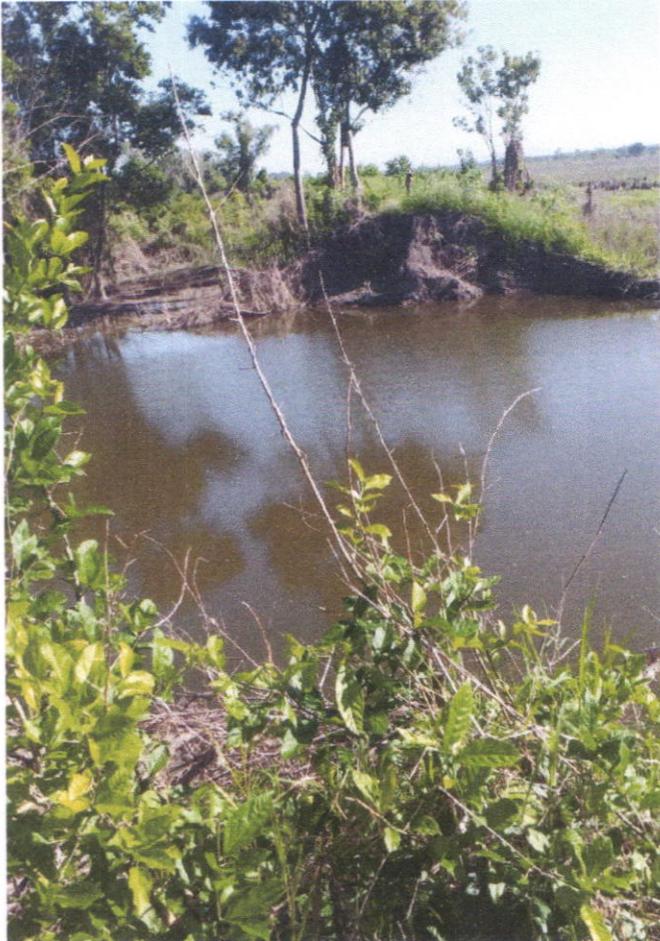
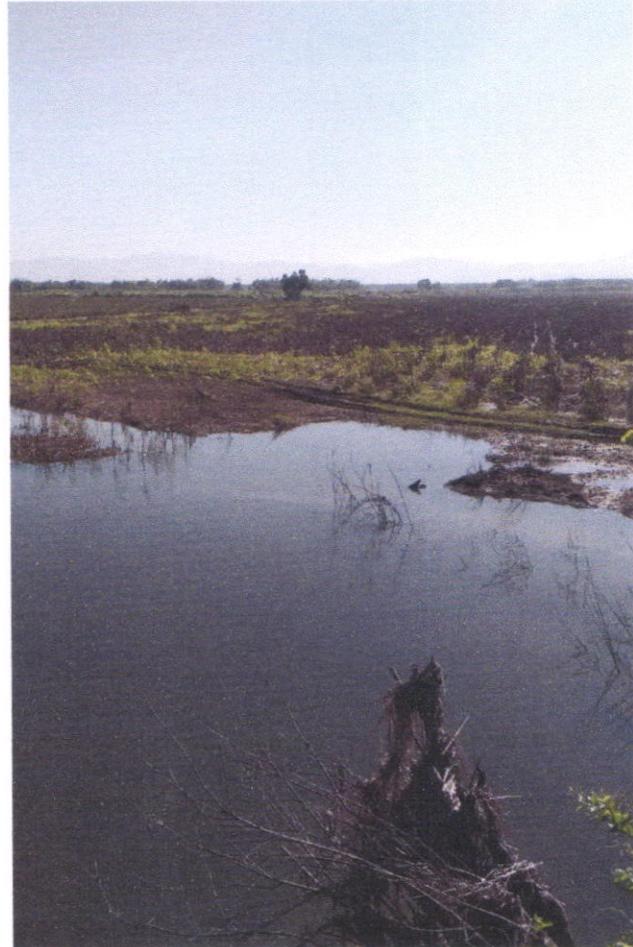
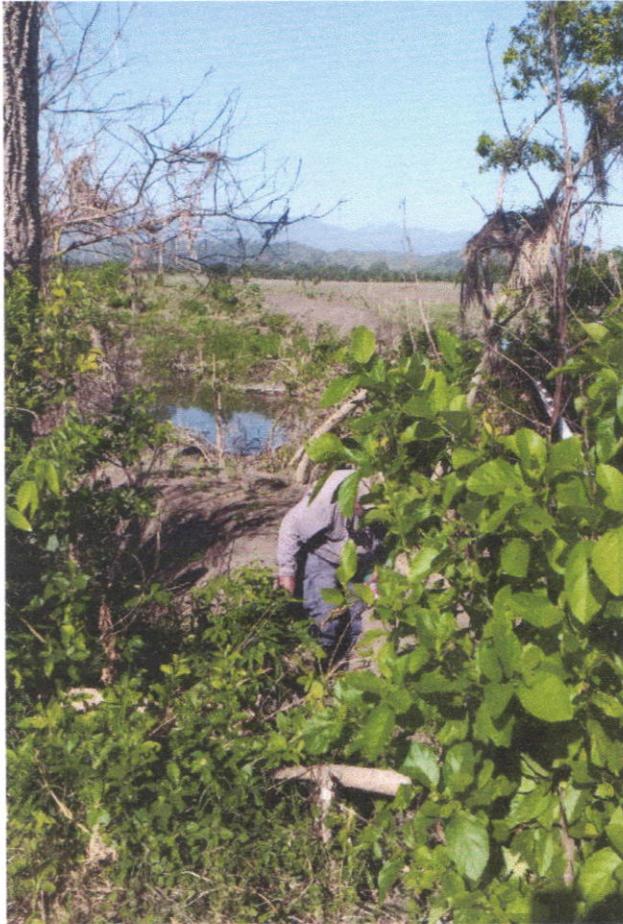
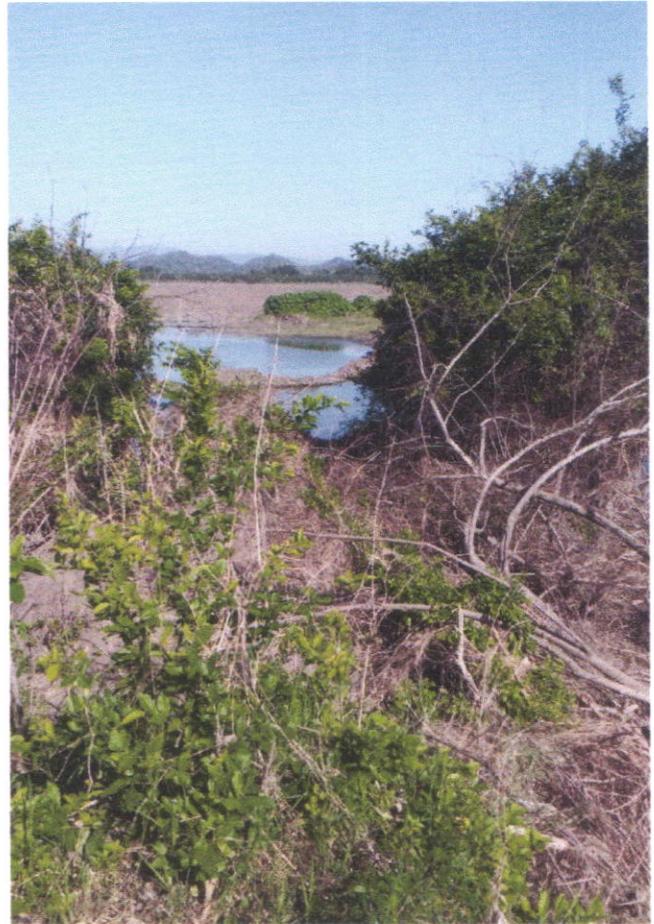
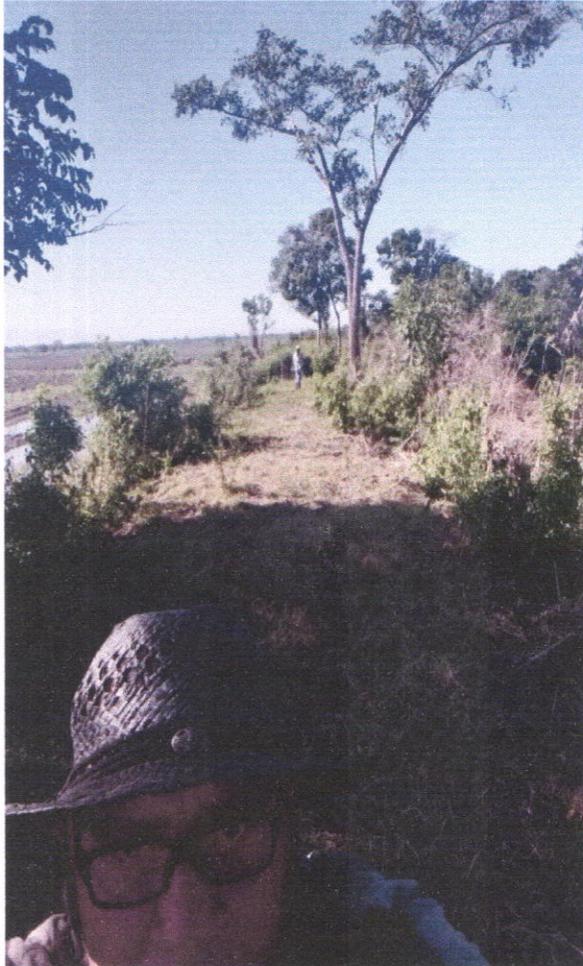
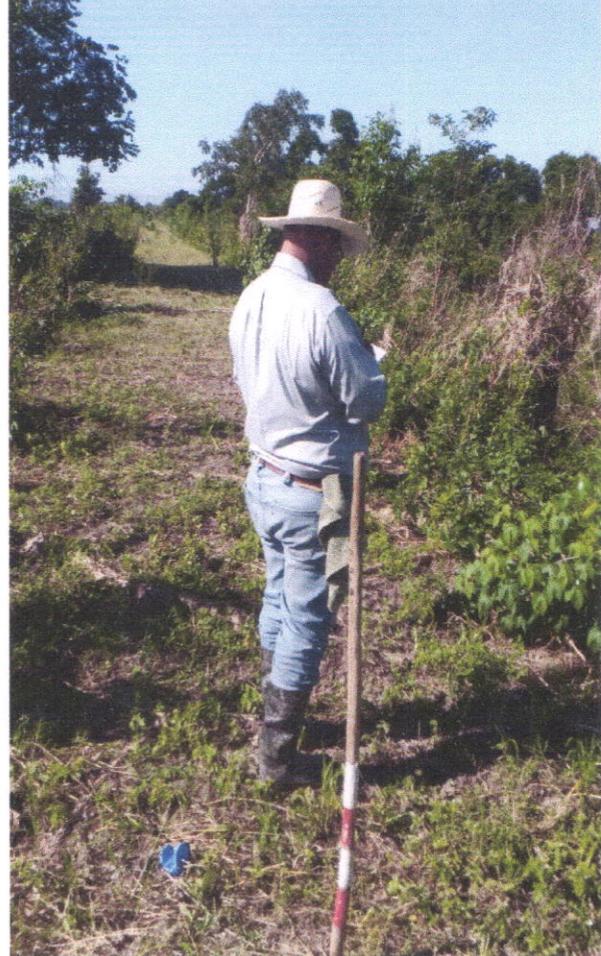
TOPOGRAFIA

Trabajo de topografías en toda las zonas dañadas Canal Maya, Canal Campin Canal San Carlos, Bordos.
