## FONDO CAFETERO NACIONAL

### CONVENIO DE COOPERACIÓN ENTRE EL FONDO CAFETERO NACIONAL Y LA ALCALDÍA MUNICIPAL DE SAN MARCOS CAIQUIN, DEPARTAMENTO DE LEMPIRA

**ASUNTO:** *Informe de Evaluación*  
*Convenio San Marcos de Caiquín, Lempira*

**MUNICIPIO:** *San Marcos de Caiquín, Lempira*

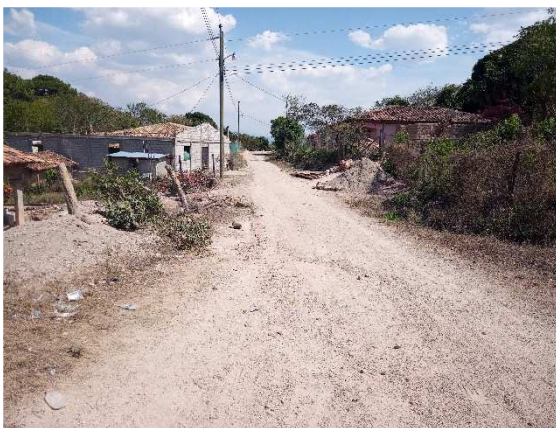
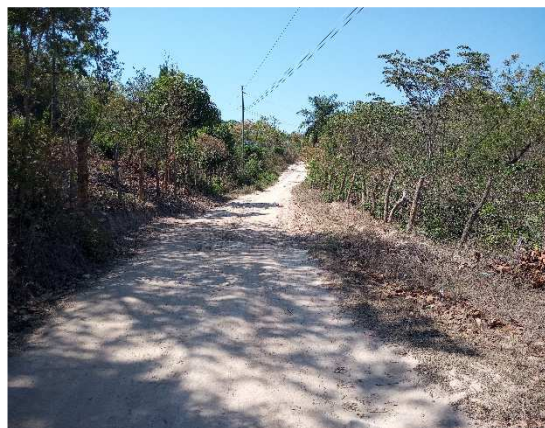
### ***LA LAGUNA***

*El tramo carretero presenta una sección típica variable, que oscila entre 3.0 y 4.5 metros a lo largo del tramo, la cual se encuentra deteriorada*

*Se observan zanjas de profundidad media a gran profundidad sobre la superficie de rodadura, las cuales son causadas por la escorrentía superficial, que circula por la calzada debido a que el drenaje longitudinal esta obstruido.*

*El derecho de vía se encuentra sucio por la vegetación de la zona.*

*Realizar trabajos de conformación tipo II a lo largo del tramo que comprende desde la estación 0+000 hasta 3+700.*

*Realizar actividades de balastado desde la estación 0+200-0+800, 1+300-1+800, 2+400-2+500, para un total de 1.2Km, con un espesor de la carpeta de material de 12.5 cm.*

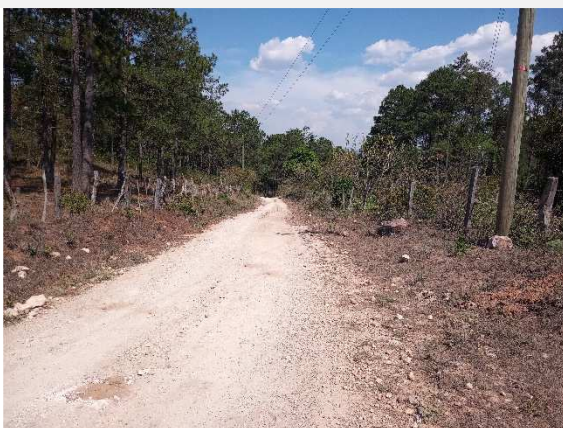
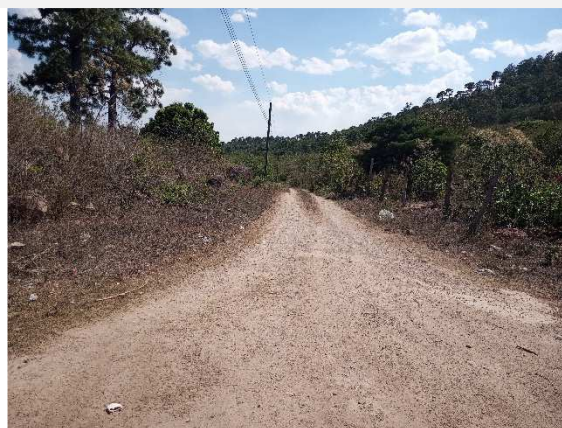
### ***GUANAJULQUE***

*El tramo carretero presenta una sección típica variable, que oscila entre 3.0 y 5.0 metros a lo largo del tramo, la cual se encuentra deteriorada*

*Se observan zanjas de profundidad media sobre la superficie de rodadura, las cuales son causadas por la escorrentía superficial, que circula por la calzada debido a que el drenaje longitudinal esta obstruido.*

*El derecho de vía se encuentra sucio por la vegetación de la zona.*

*Realizar trabajos de conformación tipo II a lo largo del tramo que comprende desde la estación 0+000 hasta 14+500.*

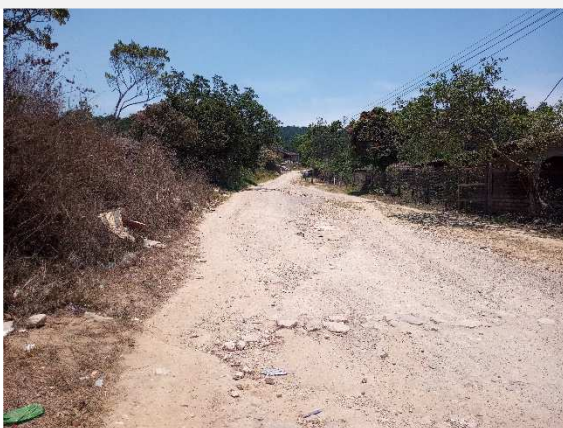
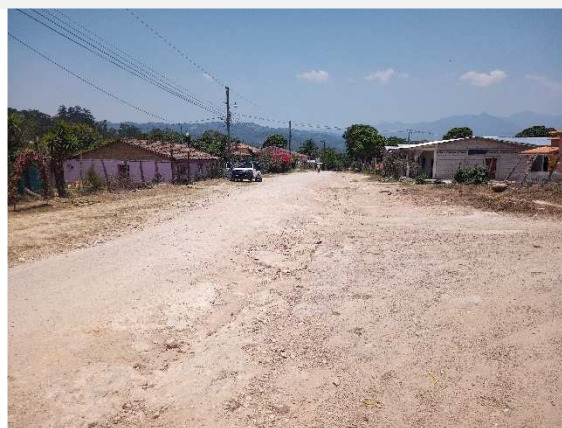
### ***CAIQUIN-BM COALACA***

*El tramo carretero presenta una sección típica variable, que oscila entre 3.5 y 5.5 metros a lo largo del tramo, la cual se encuentra deteriorada*

*Se observan zanjas de profundidad media a gran profundidad sobre la superficie de rodadura, las cuales son causadas por la escorrentía superficial, que circula por la calzada debido a que el drenaje longitudinal esta obstruido.*

*El derecho de vía se encuentra sucio por la vegetación de la zona.*

*Realizar trabajos de conformación tipo II a lo largo del tramo que comprende desde la estación 0+000 hasta 3+400.*

*Realizar actividades de balastado desde la estación 0+600-0+800, 1+100-1+300 para un total de 0.4Km, con un espesor de la carpeta de material de 13.5 cm.*

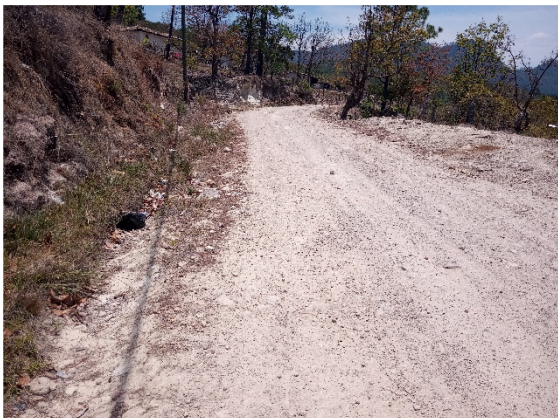
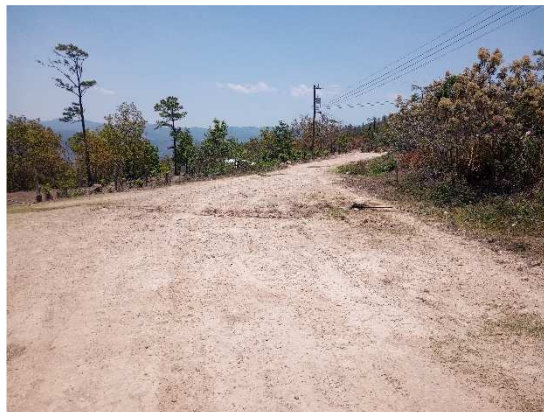
### ***BM-COALACA-ARCAMON***

*El tramo carretero presenta una sección típica variable, que oscila entre 3.5 y 5.5 metros a lo largo del tramo, la cual se encuentra deteriorada*

*Se observan zanjas de profundidad media a gran profundidad sobre la superficie de rodadura, las cuales son causadas por la escorrentía superficial, que circula por la calzada debido a que el drenaje longitudinal esta obstruido.*

*El derecho de vía se encuentra sucio por la vegetación de la zona.*

*Realizar trabajos de conformación tipo II a lo largo del tramo que comprende desde la estación 0+000 hasta 4+600.*

*Realizar actividades de balastado desde la estación 0+300-0+700, 2+100-2+300, para un total de 0.6Km., con un espesor de la carpeta de material de 13.5 cm.*

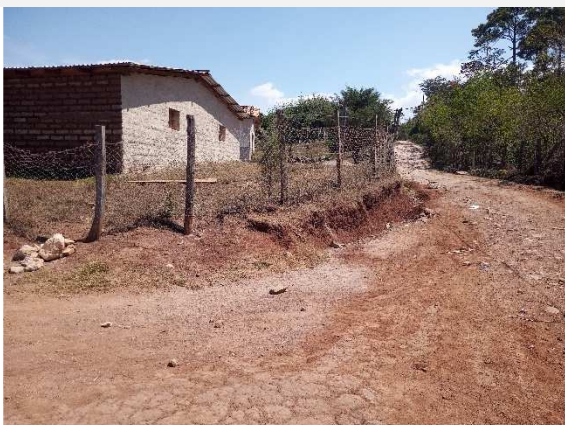
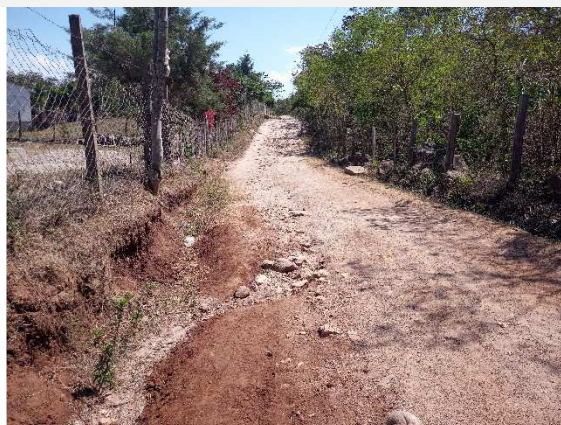
### ***AGUA BLANCA***

*El tramo carretero presenta una sección típica variable, que oscila entre 3.0 y 3.5 metros a lo largo del tramo, la cual se encuentra deteriorada*

*Se observan zanjas de profundidad media a gran profundidad sobre la superficie de rodadura, las cuales son causadas por la escorrentía superficial, que circula por la calzada debido a que el drenaje longitudinal esta obstruido.*

*El derecho de vía se encuentra sucio por la vegetación de la zona.*

Realizar trabajos de rehabilitación a lo largo del tramo, que comprende desde la estación 0+000 hasta 1+300

Realizar trabajos de conformación tipo II a lo largo del tramo que comprende desde la estación 0+000 hasta 1+300

Realizar actividades de balastado desde la estación 0+000 hasta la estación 1+300, para un total de 1.30Km, con un espesor de la carpeta de material de 13.5 cm.
