ACTA DE VERIFICACION DE ACTIVOS
BIENES INMUEBLES "REPRESA LOS LAURELES"
DIVISION METROPOLITANA DEL SANAA

REPRESA Y ESTACION DE BOMBEO TRASVASE LOS LAURELES

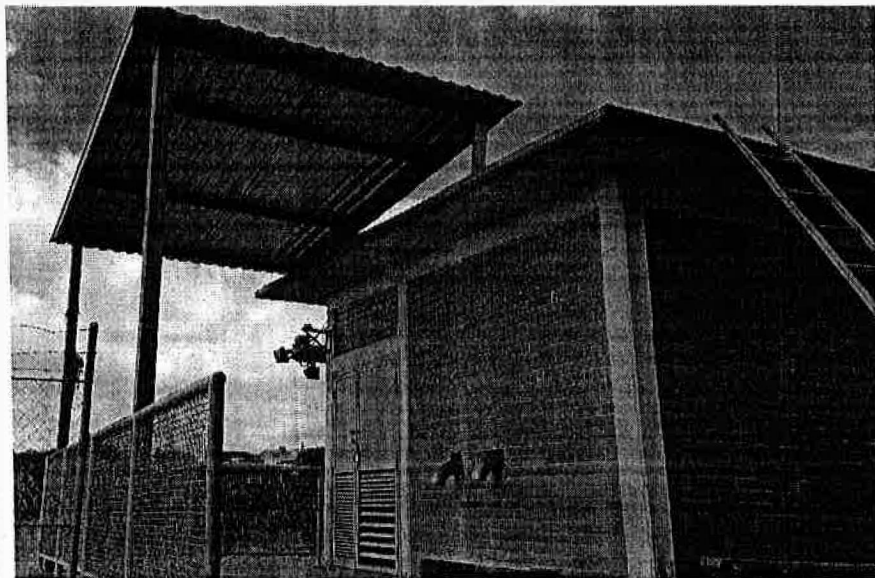
Observación: Techo de la galera apoyado parcialmente sobre la losa del cuarto de control.

Valor de la Construcción					
97.6					
Nombre del Plantel	Represa y Estación de Bombeo Trasvase Los Laureles				
Nombre del Edificio	Galera de Cuarto de Control de Equipo de Cortina Inflable				
Paredes	Bloque		Ladrillo		Madera
	Malla Ciclón		Otro		Canaleta/Tubo/Malla
Ventanas	Celosías		Vidrio Fijo		Madera
	Otro	✓	Sin Ventanas		✓
Piso	Granito		Cerámica		Concreto
	Mosaico		Otro		
Instalaciones Eléctricas	Superficiales		Bajo Repello		Sin Instalaciones
Instalaciones Sanitarias	Si		No	✓	Sanitarios
	Lavamanos		Urinaros		Ducha
Estado de los Baños	Bueno		Malo		Regular
Puertas	Vidrio		Madera		Metálicas
	Termoformadas		Otro		Sin Puertas
Techos	Madera		Aluzinc	✓	Losa
	Asbesto		Lámina de Zinc		Otro
	Canaleta			✓	
Acabados	Repello		Pulido		Confiteado
	Pintado	✓	Sin Acabados		
Calles	Asfalto		Concreto		Terracería
	Adoquín		Piedra		
Estado de la Edificación	Bueno	✓	Malo		Regular
Observaciones	Techo de la galera apoyado parcialmente sobre la losa del cuarto de control.

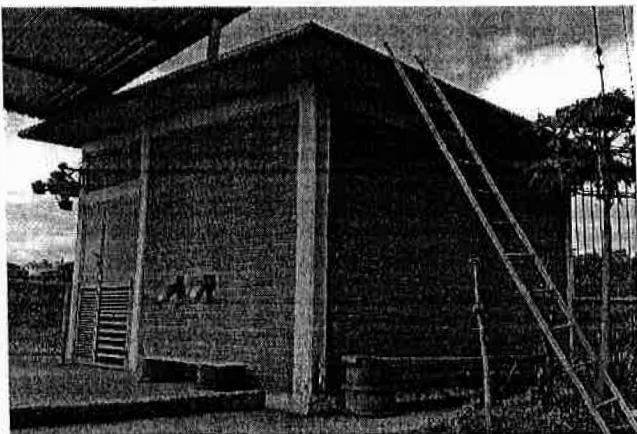
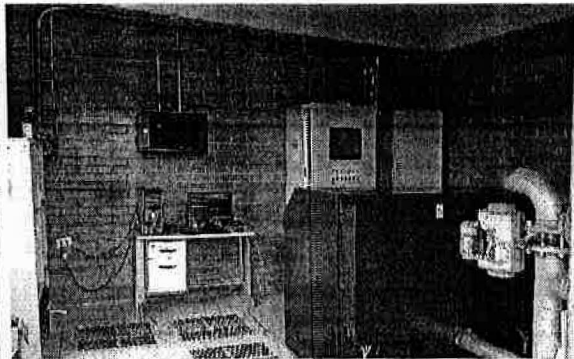
Observación: Huecos en pared del Cuarto de Control de Equipo de Cortina Inflable, para mantenimiento de tuberías de escape de aire de las cortinas inflables. Solo funciona la mitad del alumbrado.

Valor de la Construcción					
97.7					
Nombre del Plantel	Represa y Estación de Bombeo Trasvase Los Laureles				
Nombre del Edificio	Cuarto de Control de Equipo de Cortina Inflable				
Paredes	Bloque		Ladrillo		Madera
	Malla Ciclón		Otro	Ladrillo Visto	✓
Ventanas	Celosías	✓	Vidrio Fijo	✓	Madera
	Otro	✓	Balcón		✓
Piso	Granito		Cerámica		Concreto
	Mosaico		Otro	Puerta Metálica	✓
Instalaciones Eléctricas	Superficiales	✓	Bajo Repello		Sin Instalaciones
Instalaciones Sanitarias	Si		No	✓	Sanitarios
	Lavamanos		Urinarios		Ducha
Estado de los Baños	Bueno		Malo		Regular
Puertas	Vidrio		Madera		Metálicas
	Termoformadas		Otro		✓
Techos	Madera		Aluzinc		Losa
	Asbesto		Lámina de Zinc		Otro
Acabados	Repello		Pulido		Confiteado
	Pintado		Sin Acabados	✓	
Calles	Asfalto		Concreto		Terracería
	Adoquín		Piedra		✓
Estado de la Edificación	Bueno	✓	Malo		Regular
Observaciones	Huecos en pared, para mantenimiento de tuberías de escape de aire de las cortinas inflables. Solo funciona la mitad del alumbrado.

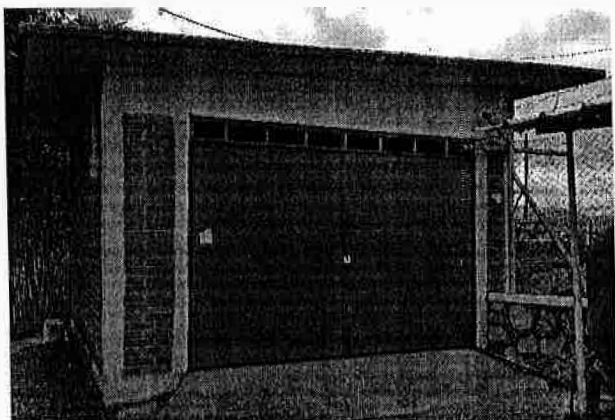
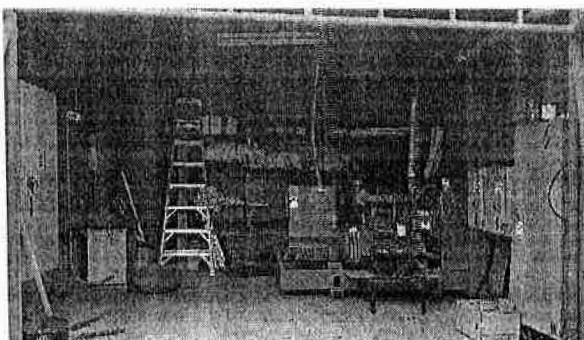
Observación: En Cuarto de Generador y Bodega, las baterías del generador desconectadas, solo funciona la mitad del alumbrado.

Valor de la Construcción					
97.8					
Nombre del Plantel	Represa y Estación de Bombeo Trasvase Los Laureles				
Nombre del Edificio	Cuarto de Generador y Bodega				
Paredes	Bloque		Ladrillo		Madera
	Malla Ciclón		Otro	Ladrillo V'sto	✓
Ventanas	Celosías		Vidrio Fijo		Madera
	Otro	✓	Rejilla Metálica		✓
Piso	Granito		Cerámica		Concreto
	Mosaico		Otro		
Instalaciones Eléctricas	Superficiales	✓	Bajo Repello		Sin Instalaciones
Instalaciones Sanitarias	Si		No	✓	Sanitarios
	Lavamanos		Urinaros		Cucha
Estado de los Baños	Bueno		Malo		Regular
Puertas	Vidrio		Madera		Metálicas
	Termoformadas		Otro		
Techos	Madera		Aluzinc		Losa
	Asbesto		Lámina de Zinc		Otro
Acabados	Repello		Pulido		Confiteado
	Pintado	✓	Sin Acabados		
Calles	Asfalto		Concreto		Terracería
	Adoquín		Piedra		
Estado de la Edificación	Bueno	✓	Malo		Regular
Observaciones	Baterías del generador desconectadas. Solo funciona la mitad del alumbrado.				
Área de Construcción	21.10 m ²		Valor Construcción/m ²	L	12,000.00

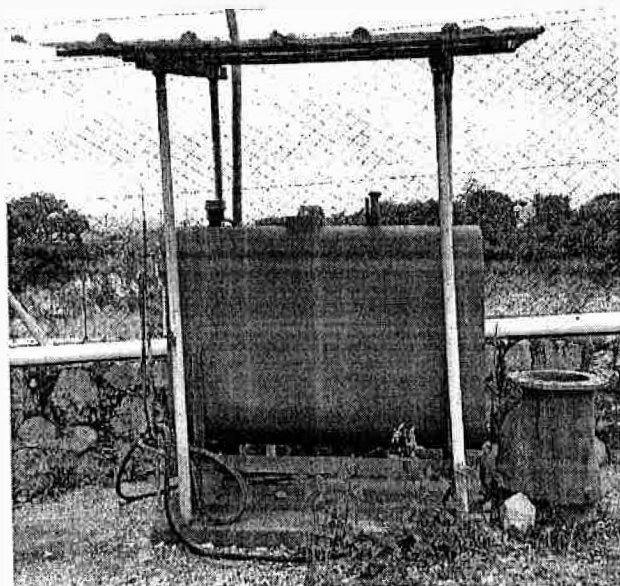
Observación: Galera de tanque de combustible en mal estado, su construcción fue improvisada.

Valor de la Construcción					
97.9					
Nombre del Plantel	Represa y Estación de Bombeo Trasvase Los Laureles				
Nombre del Edificio	Galera y Base de Tanque de Combustible				
Paredes	Bloque		Ladrillo		Madera
	Malla Ciclón		Otro	Tubo	✓
Ventanas	Celosías		Vidrio Fijo		Madera
	Otro		Sin Ventanas		✓
Piso	Granito		Cerámica		Concreto
	Mosaico		Otro		
Instalaciones Eléctricas	Superficiales		Bajo Repello		Sin Instalaciones
Instalaciones Sanitarias	Si		No	✓	Sanitarios
	Lavamanos		Urinaríos		Ducha
Estado de los Baños	Bueno		Mal		Regular
Puertas	Vidrio		Madera		Metálicas
	Termoformadas		Otro	Sin Puertas	✓
Techos	Madera		Aluzinc		Losa
	Asbesto		Lámina de Zinc	✓	Otro
	Tubo			✓	
Acabados	Repello		Pulido		Confiteado
	Pintado		Sin Acabados	✓	
Calles	Asfalto		Concreto		Terracería
	Adoquín		Piedra		
Estado de la Edificación	Bueno		Malo	✓	Regular
Observaciones	Galera en mal estado, su construcción fue improvisada.				
Área de Construcción	1.71 m ²		Valor Construcción/m ²	L	5,000.00

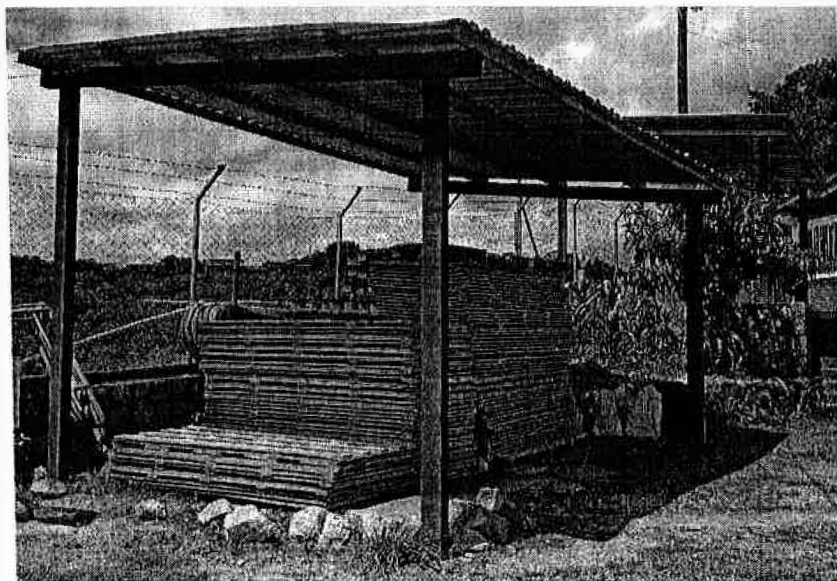
Observación: En Galera y Bodega 2 las canaletas se encuentran oxidadas.

Valor de la Construcción					
97.10					
Nombre del Plantel	Represa y Estación de Bombeo Trasvase Los Laureles				
Nombre del Edificio	Galera y Bodega 2				
Paredes	Bloque		Ladrillo		Madera
	Malla Ciclón		Otro	Columnas de Canaleta	✓
Ventanas	Celosías		Vidrio Fijo		Madera
	Otro	✓	Sin Ventanas		✓
Piso	Granito		Cerámica		Concreto
	Mosaico		Otro	Terreno Natural	✓
Instalaciones Eléctricas	Superficiales		Bajo Repello		Sin Instalaciones ✓
Instalaciones Sanitarias	Si		No	✓	Sanitarios
	Lavamanos		Urinaríos		Cucha
Estado de los Baños	Bueno		Malo		Regular
Puertas	Vidrio		Madera		Metálicas
	Termoformadas		Otro	Sin Puertas	✓
Techos	Madera		Aluzinc	✓	Losa
	Asbesto		Lámina de Zinc		Ctro ✓
	Canaleta			✓	
Acabados	Repello		Pulido		Confiteado
	Pintado		Sin Acabados	✓	
Calles	Asfalto		Concreto		Terracería ✓
	Adoquín		Piedra		
Estado de la Edificación	Bueno	✓	Malo		Regular
Observaciones	Las canaletas se encuentran oxidadas.				
Área de Construcción	20.46 m ²		Valor Construcción/m ²	L	5,000.00

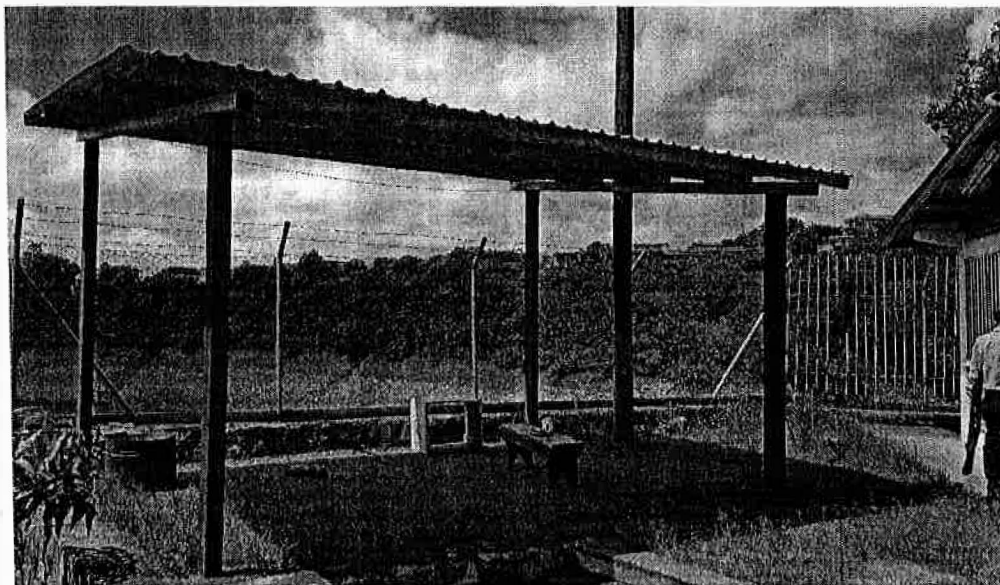
Observación: En Galera y Bodega 1 las canaletas se encuentran oxidadas.

Asbesto		Lámina de Zinc		Otro <input checked="" type="checkbox"/>
	Canaleta			<input checked="" type="checkbox"/>	
Acabados	Repello		Pulido		Confiteado
	Pintado		Sin Acabados	<input checked="" type="checkbox"/>	
Calles	Asfalto		Concreto		Terracería <input checked="" type="checkbox"/>
	Adoquín		Piedra		
Estado de la Edificación	Bueno	<input checked="" type="checkbox"/>	Malo		Regular
Observaciones	Las canaletas se encuentran oxidadas.				
Área de Construcción	17.99 m ²		Valor Construcción/m ²	L	5,000.00
Valor de la Construcción	L				89,950.00

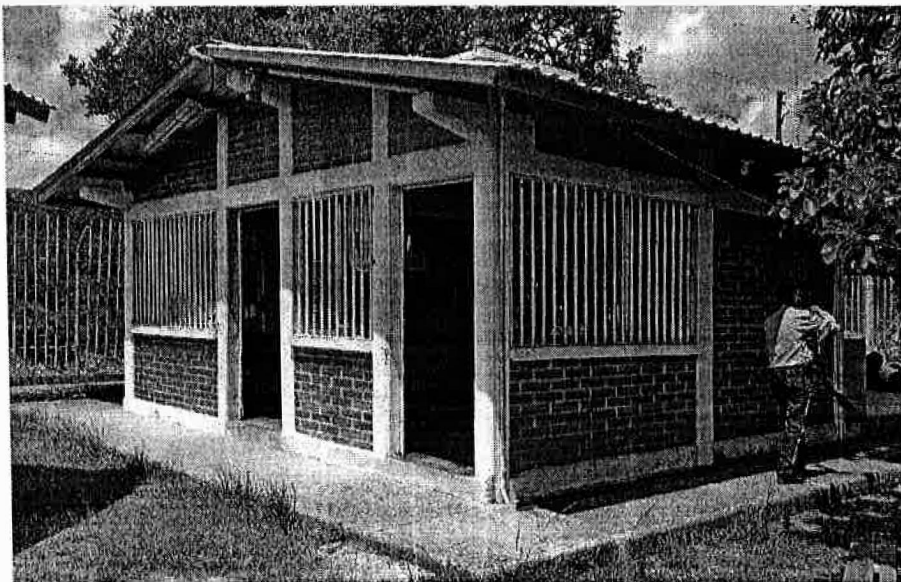
Observación: En Vivienda y Oficina de Seguridad no sirve el sanitario ni el lavabo, los llavines de las puertas interiores dañados.

Valor de la Construcción					
97.12					
Nombre del Plantel	Represa y Estación de Bombeo Trasvase Los Laureles				
Nombre del Edificio	Vivienda y Oficina de Seguridad				
Paredes	Bloque		Ladrillo		Madera
	Maila Ciclón		Otro	Ladrillo visto	✓
Ventanas	Celosías	✓	Vidrio Fijo	✓	Madera
	Otro	✓	Balcón		✓
Piso	Granito		Cerámica		Concreto
	Mosaico		Otro		
Instalaciones Eléctricas	Superficiales	✓	Bajo Repello		Sin Instalaciones
Instalaciones Sanitarias	Si	✓	No		Sanitarios
	Lavamanos	✓	Urinaríos		Ducha
Estado de los Baños	Bueno		Malo	✓	Regular
Puertas	Vidrio		Madera		Metálicas
	Termoformadas		Otro		
Techos	Madera		Aluzinc	✓	Losa
	Asbesto		Lámina de Zinc		Otro
	Canaleta			✓	
Acabados	Repello		Pulido		Confiteado
	Pintado	✓	Sin Acabados		
Calles	Asfalto		Concreto		Terracería
	Adoquin		Piedra		
Estado de la Edificación	Bueno		Malo		Regular
Observaciones	No sirve el sanitario ni el lavabo, llavines de las puertas interiores dañados.

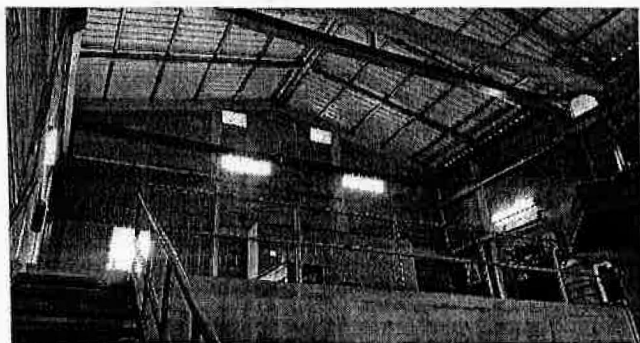
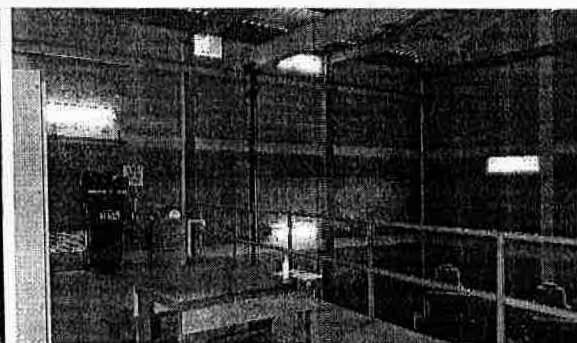
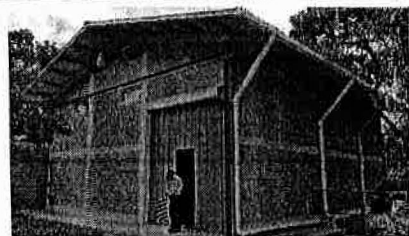
Observación: En Sala de Control de Traslase las paredes y vigas se encuentran agrietadas, posiblemente por la vibración de las turbinas.

Valor de la Construcción					
97.13					
Nombre del Plantel	Represa y Estación de Bombeo Trasvase Los Laureles				
Nombre del Edificio	Sala de Control				
Paredes	Bloque	✓	Ladrillo		Madera
	Malla Ciclón		Otro		
Ventanas	Celosías		Vidrio Fijo	✓	Madera
	Otro	✓	Rejilla Metálica		✓
Piso	Granito		Cerámica		Concreto
	Mosaico		Otro		
Instalaciones Eléctricas	Superficiales	✓	Bajo Repello		Sin Instalaciones
Instalaciones Sanitarias	Si		No	✓	Sanitarios
	Lavamanos		Urinaríos		Cucha
Estado de los Baños	Bueno		Malo		Regular
Puertas	Vidrio		Madera		Metálicas
	Termoformadas		Otro		✓
Techos	Madera		Aluzinc	✓	Losa
	Asbesto		Lámina de Zinc		Otro
	Canaleta			✓	
Acabados	Repello		Pulido		Confiteado
	Pintado		Sin Acabados	✓	
Calles	Asfalto		Concreto		Terracería
	Adoquín		Piedra		✓
Estado de la Edificación	Bueno		Malo		Regular
Observaciones	Paredes y vigas agrietadas, posiblemente por vibración de turbinas.				
Área de Construcción	40.56 m ²		Valor Construcción/m ²	L	30,000.00

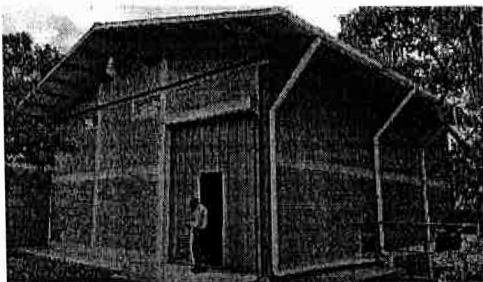
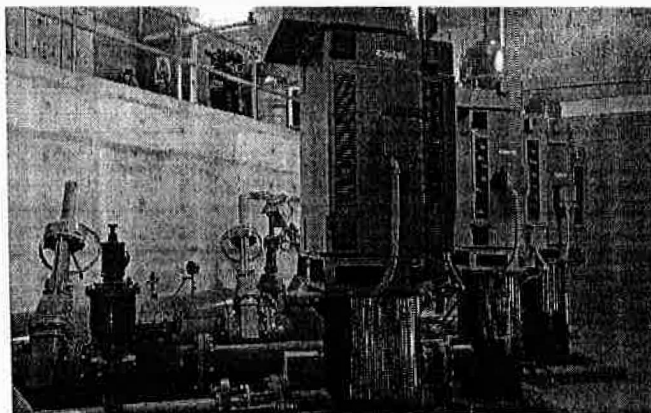
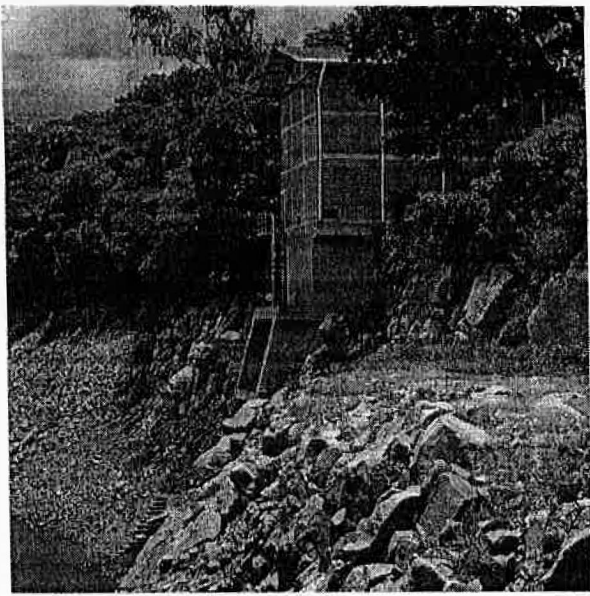
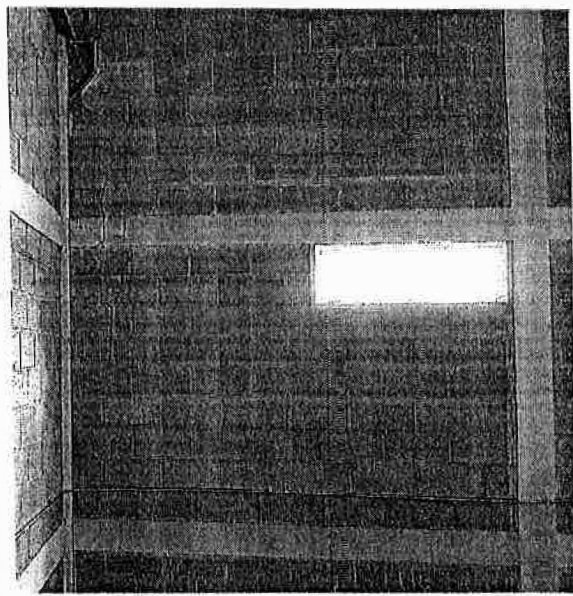
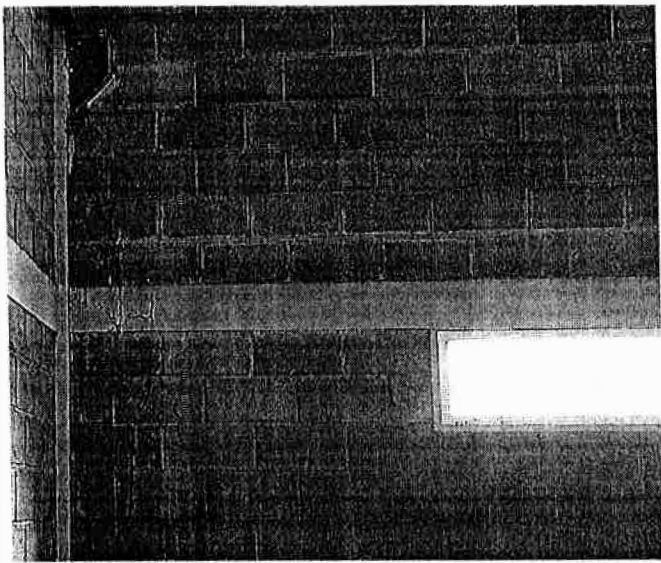
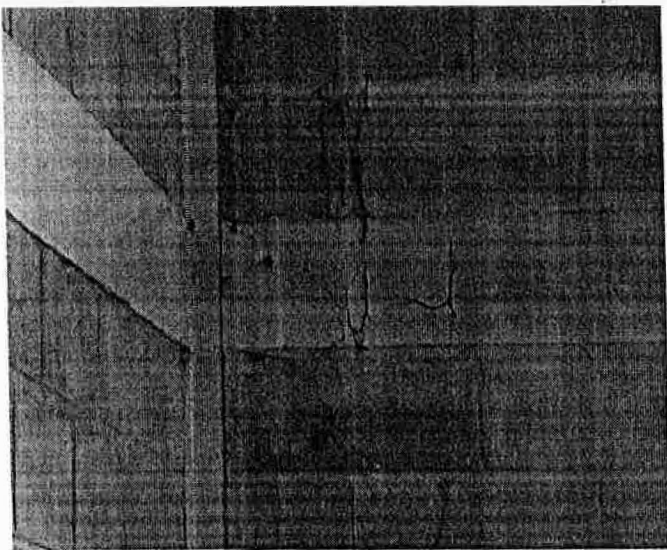
97.14

Observación: La sala de bombas, incluye la obra de captación de agua del embalse, no se pueden tomar las dimensiones de la obra de captación debido a que se necesita equipo de seguridad, como arneses, grúas, entre otros. Paredes y vigas agrietadas en sala de bombas, posiblemente a la vibración de las turbinas.

Nombre del Plantel	Represa y Estación de Bombeo Trasvase Los Laureles				
Nombre del Edificio	Sala de Bombas				
Paredes	Bloque	✓	Ladrillo		Madera
	Malla Ciclón		Otro		
Ventanas	Celosías		Vidrio Fijo	✓	Madera
	Otro	✓	Rejilla Metálica		✓
Piso	Granito		Cerámica		Concreto
	Mosaico		Otro		
Instalaciones Eléctricas	Superficiales	✓	Bajo Repello		Sin Instalaciones
Instalaciones Sanitarias	Si		No	✓	Sanitarios
	Lavamanos		Urinaros		Ducha
Estado de los Baños	Bueno		Malo		Regular
Puertas	Vidrio		Madera		Metálicas
	Termoformadas		Otro		✓
Techos	Madera		Aluzinc	✓	Lcsa
	Asbesto		Lámina de Zinc		Otro
	Canaleta			✓	✓
Acabados	Repello		Pulido		Confiteado
	Pintado		Sin Acabados	✓	
Calles	Asfalto		Concreto		Terracería
	Adoquín		Piedra		✓
Estado de la Edificación	Bueno		Malo		Regular
Observaciones	La sala de bombas, incluye la obra de captación de agua del embalse, no se pueden tomar las dimensiones de la obra de Captación debido a que se necesita equipo de seguridad, como arneses, grúas, entre otros. Paredes y vigas agrietadas en sala de bombas, posiblemente a la vibración de las turbinas. Altura estimada de la obra de captación= 13.71 metros.
