*República de Honduras*  
*Municipalidad de Taulabé*  
*Taulabé, Comayagua.*

**DEPARTAMENTO DE UNIDAD TECNICA MUNICIPAL**

**INFORME UTM**

**INFORME DETALLADO DE ACTIVIDADES DEL MES DE OCTUBRE 2022**

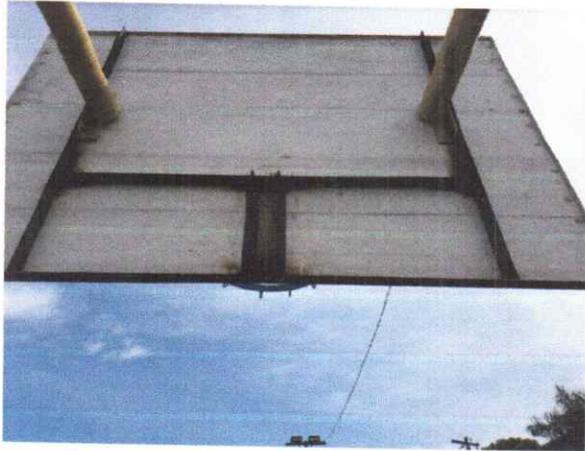
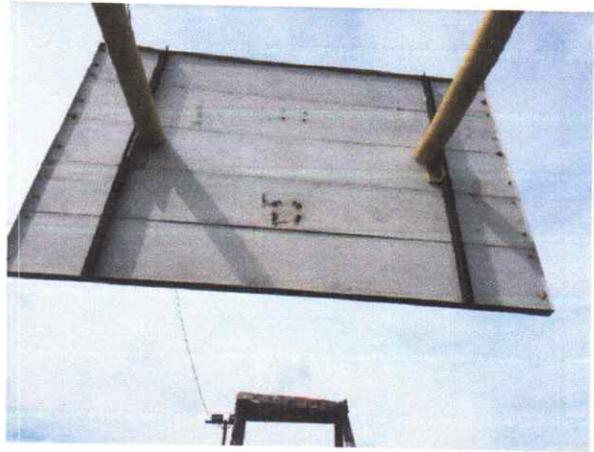
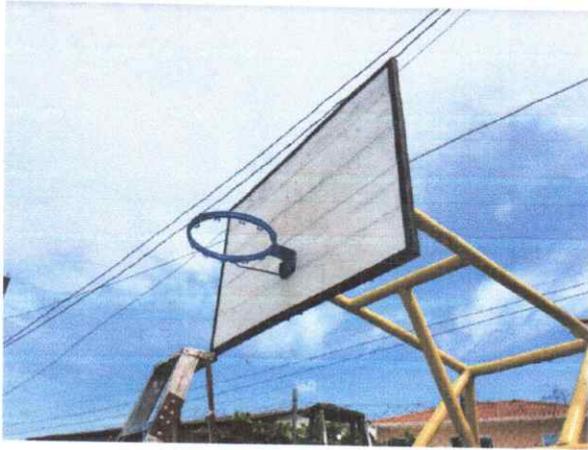
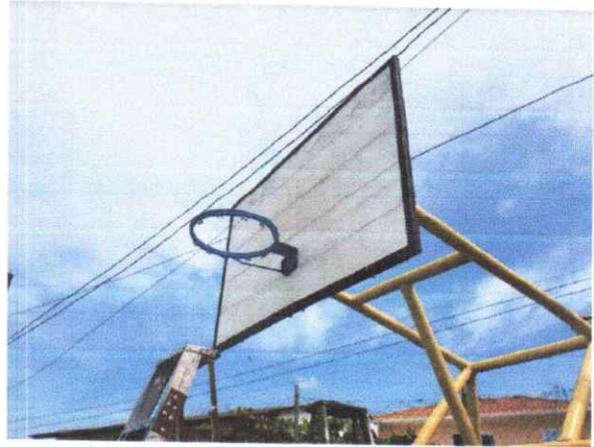
- Se realizan trabajos de soldadura e instalación de arcos en la cancha principal del parque central.
- Se contabiliza en total 2 unidades de arcos.

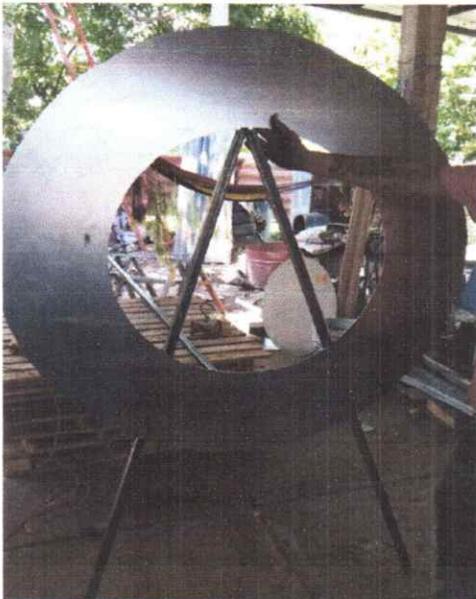
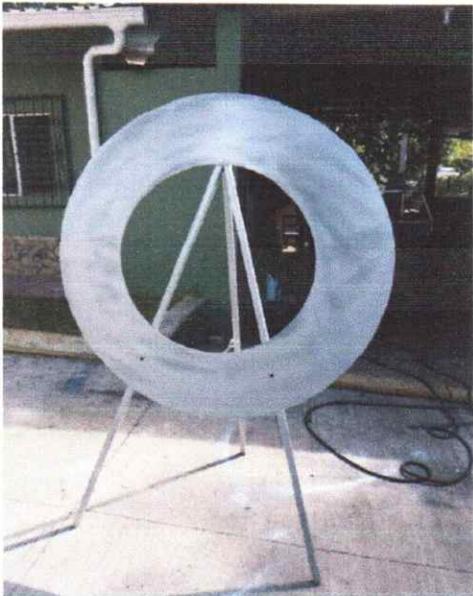
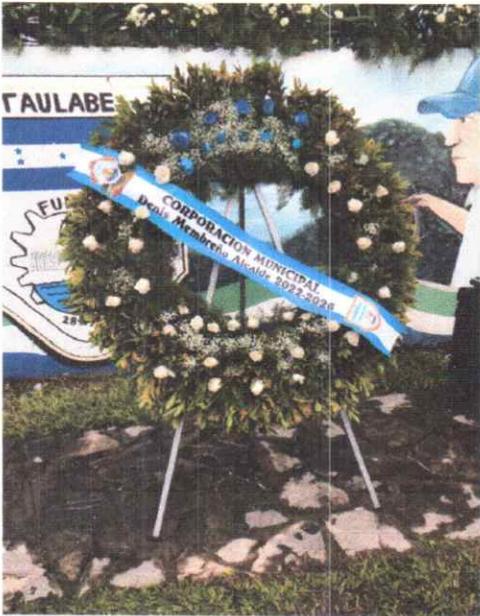
- Se realizan trabajos de elaboración de corona para busto y trípode para celebración de fiestas patrias del 15 de septiembre.

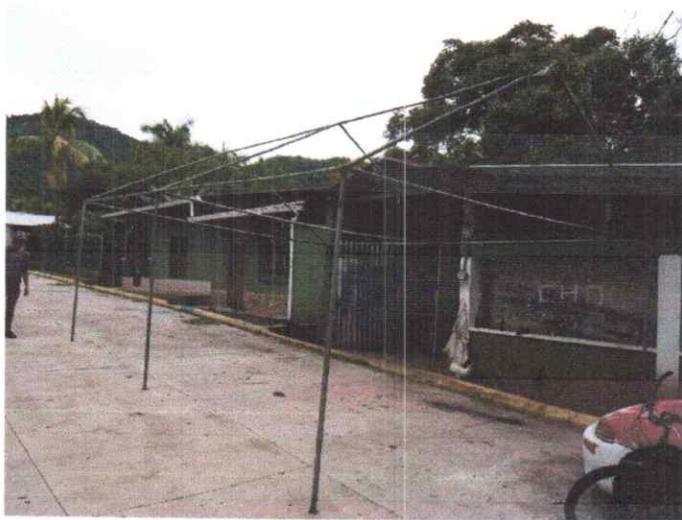
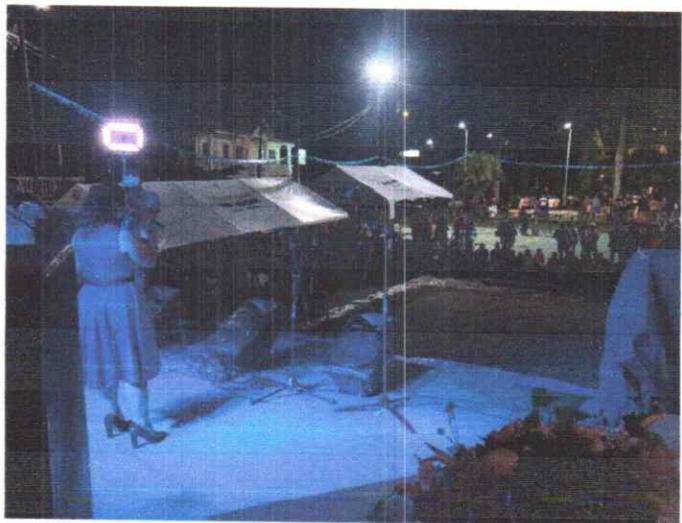
- La municipalidad de Taulabé, cuenta con estructuras para carpas, las cuales serán destinadas para eventos sociales donde amerite su uso, por lo que se toma a bien la reparación metálica de mencionadas carpas.

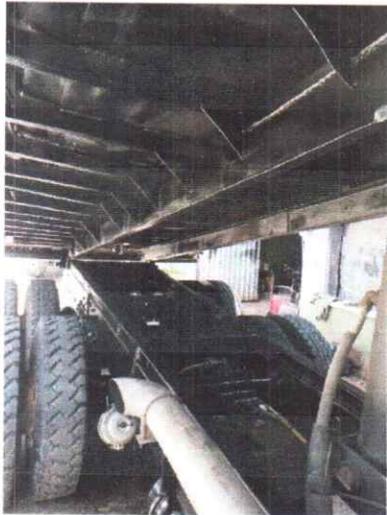
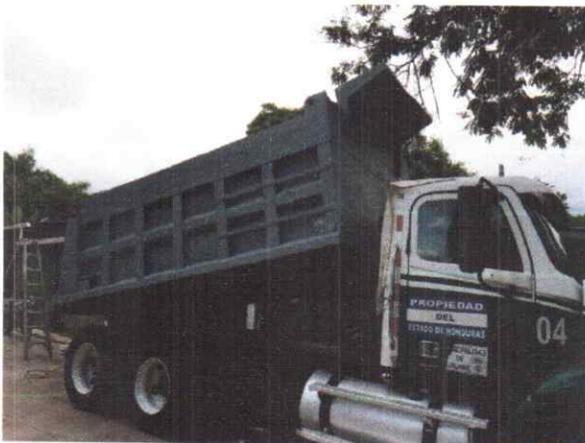
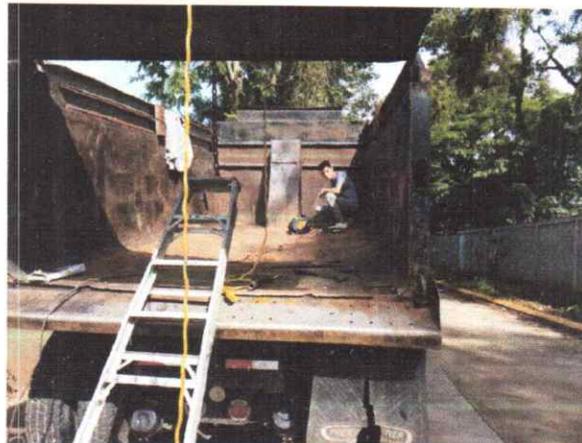
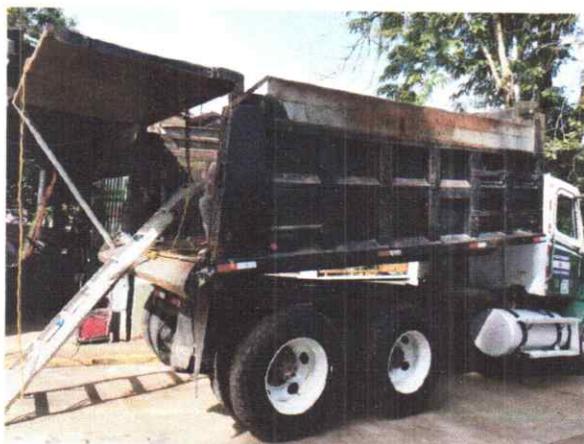
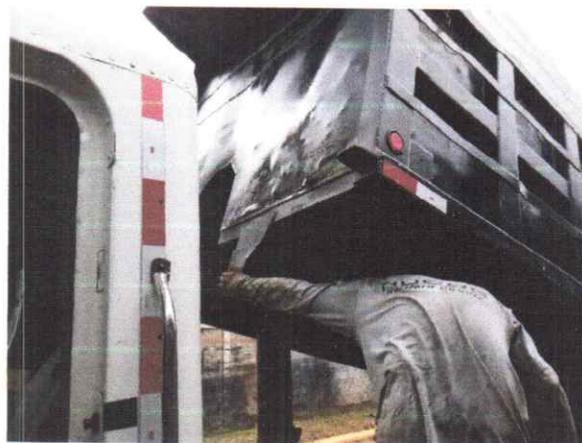
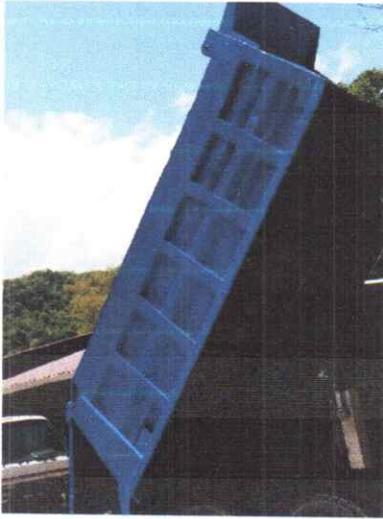
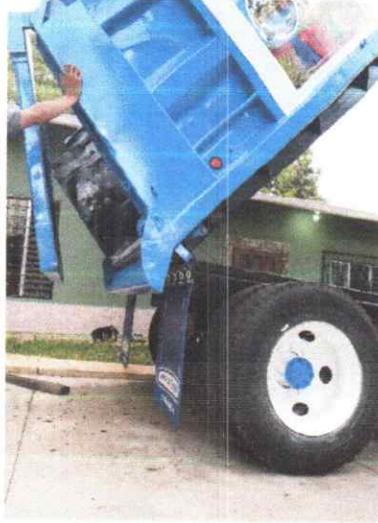
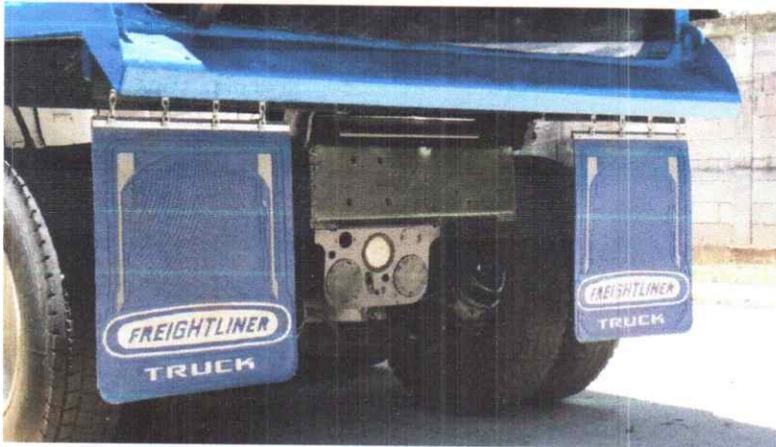
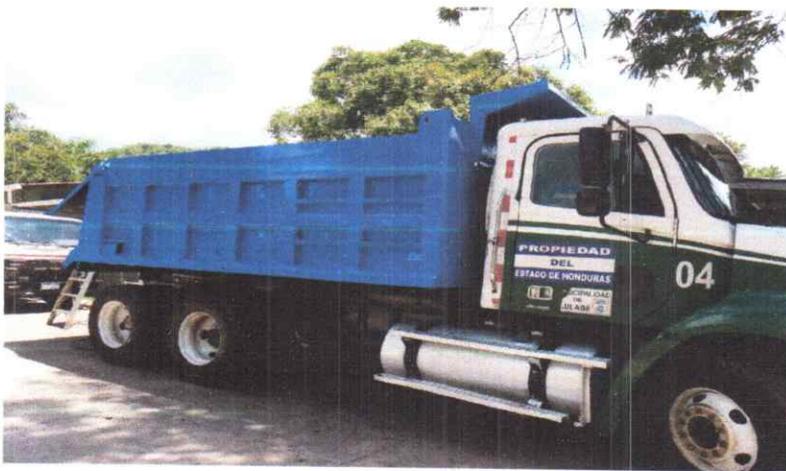
- Se realizan, reparación completa de volqueta, lijado y pintado de toda la paila, parchos de soldadura y paila, reparación de bomper y pintado del mismo,
- Reparación de bocina, reparación de gradas de tanque,
- Pintado de rines
- Instalación de loderas y instalación de tubos de compuerta.

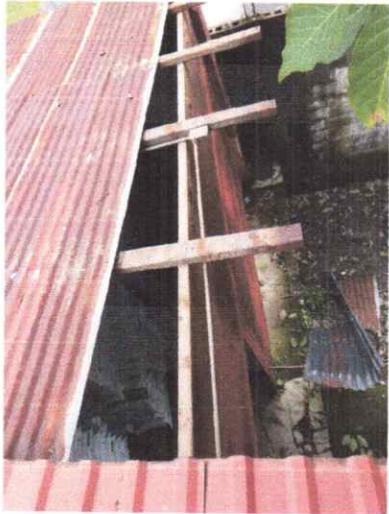
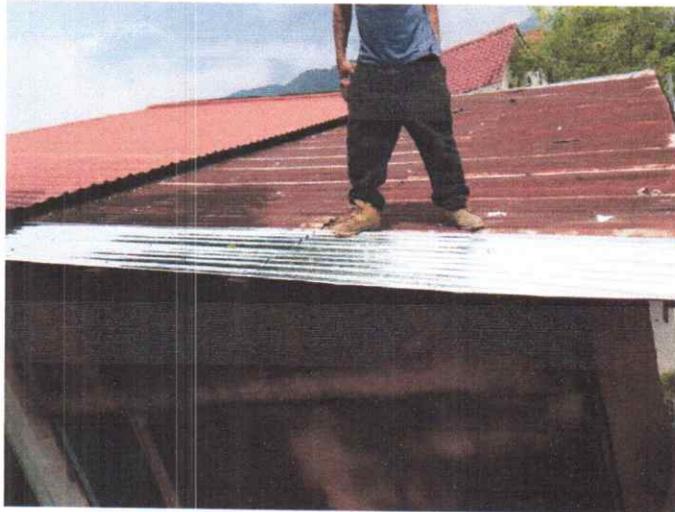
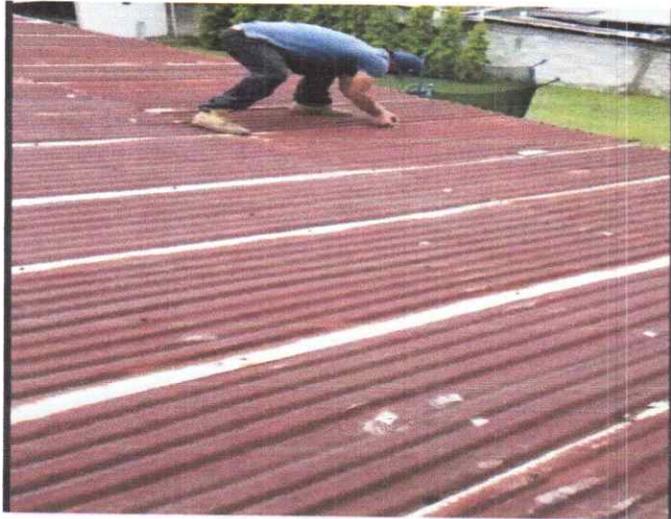
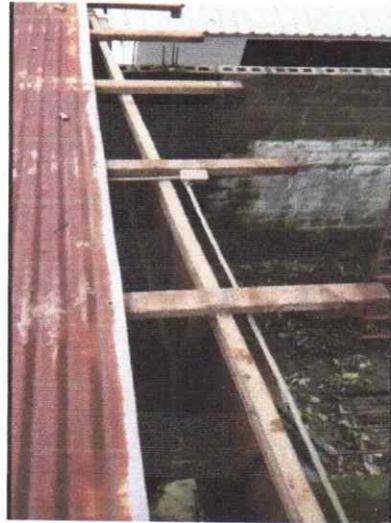
- Se repara techo en la bodega lateral del salón comunal, actualmente se esta almacenando abono, y se toma a bien la reparación del mismo, ya que una parte se encontraba dañada.

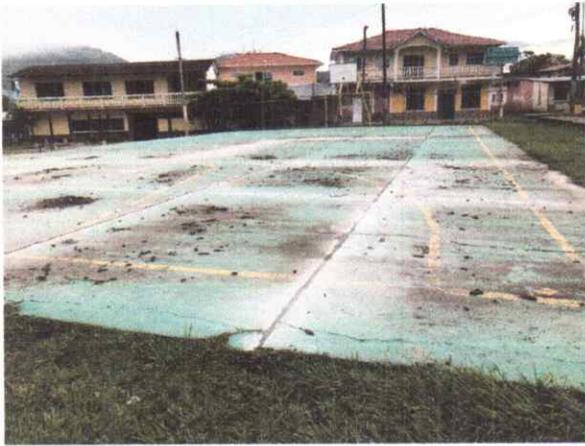
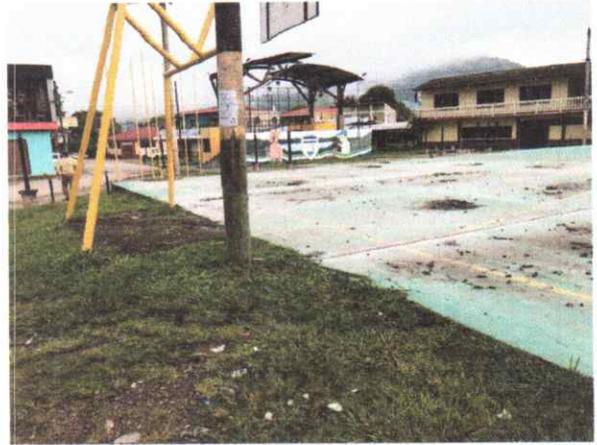
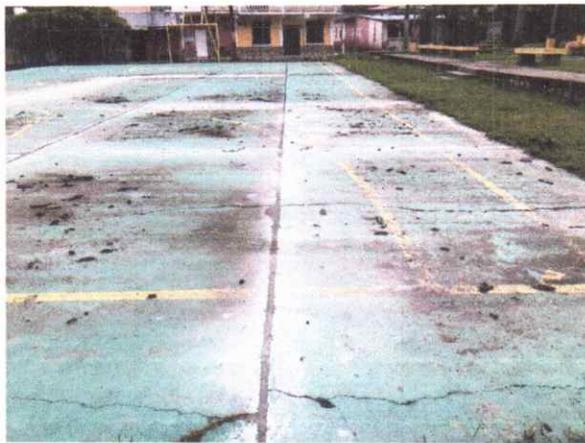
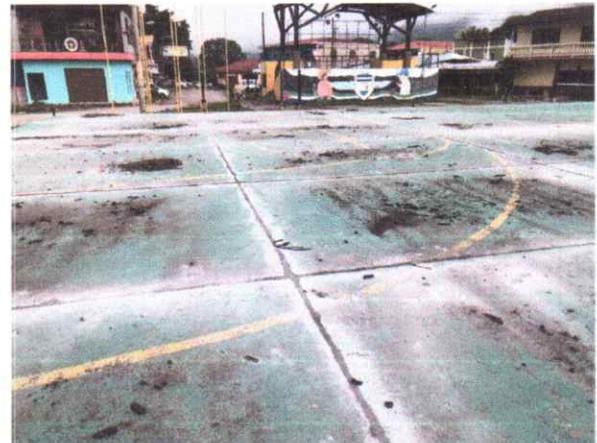
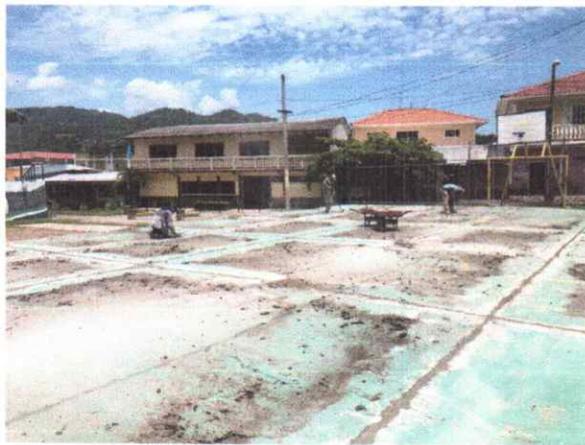
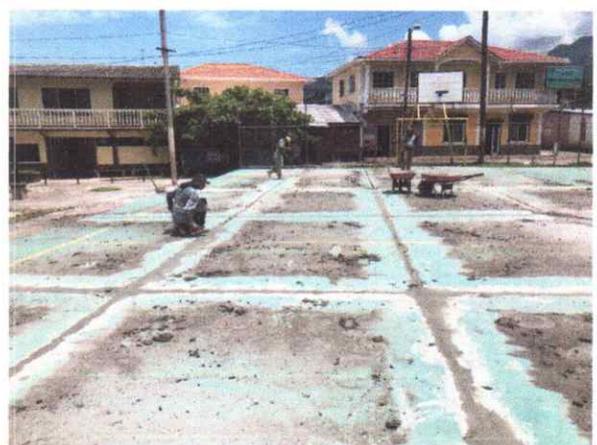
- Se inician actividades con la limpieza general de todas las juntas.
- Se procede al vaciado de concreto en toda la cancha, contabilizando 252.94 ml.
- Se mantiene en proceso de fraguado humedeciendo las juntas; constantemente con agua

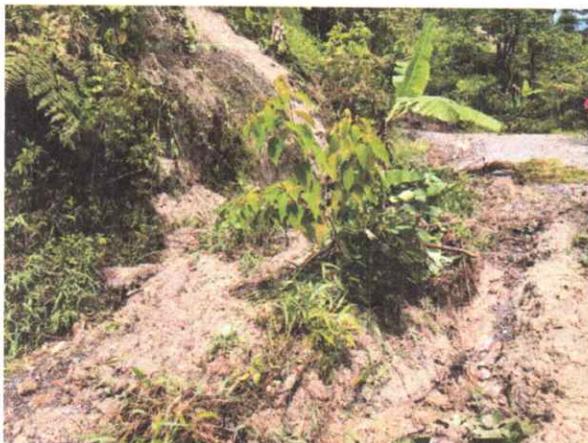
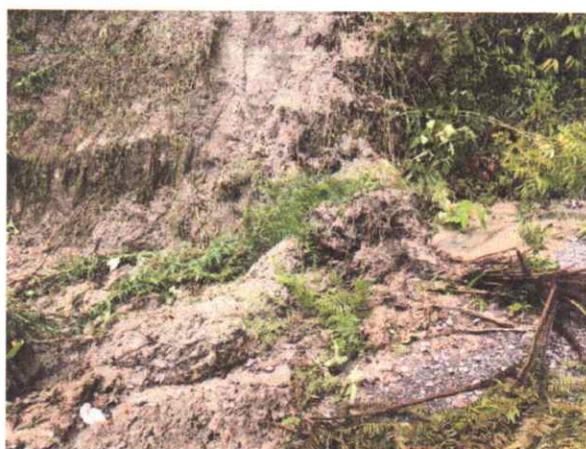
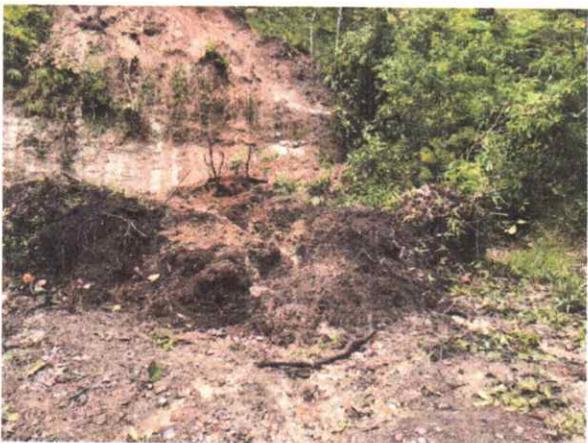
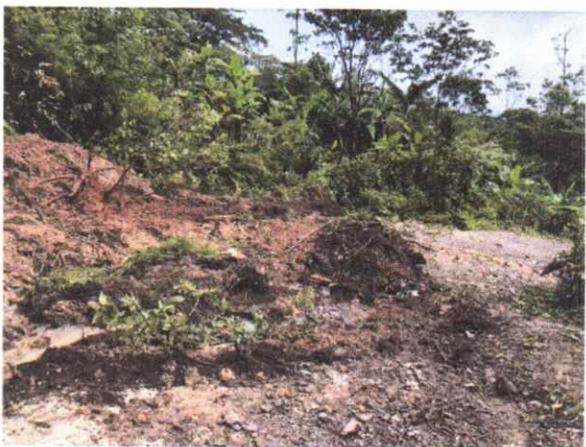
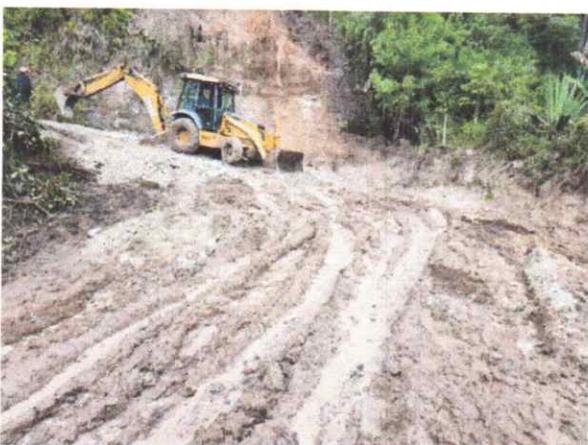
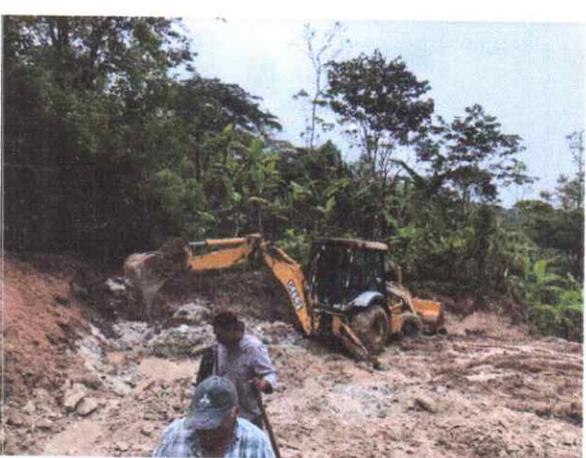
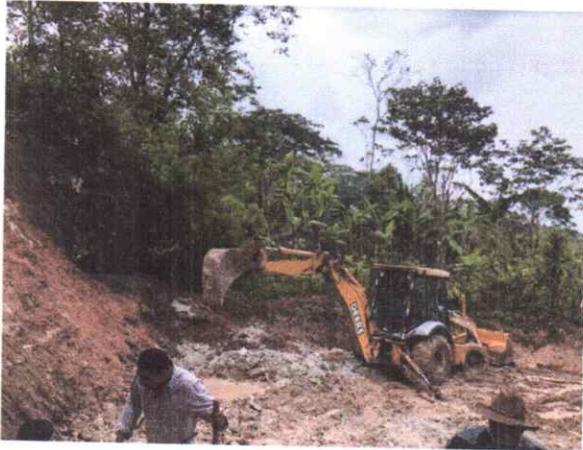
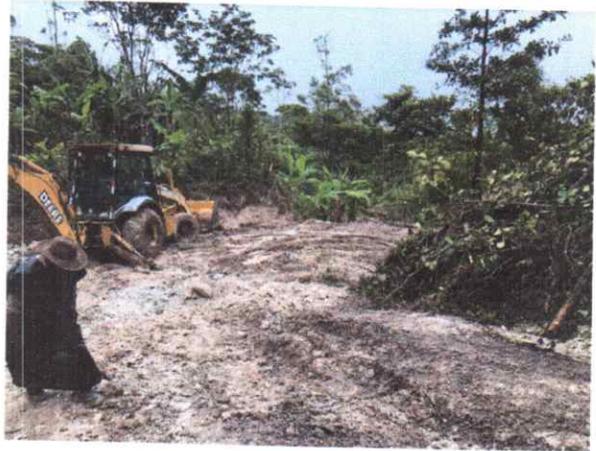
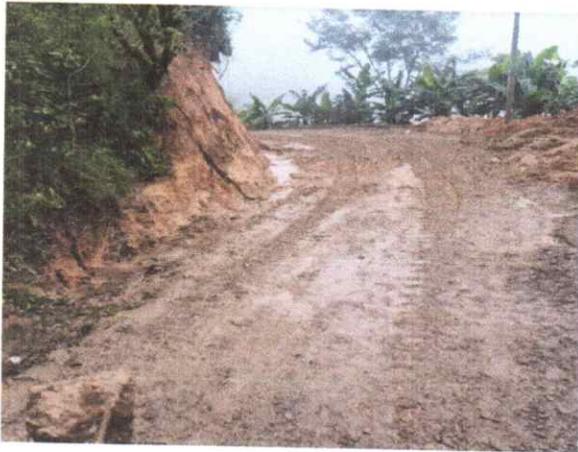
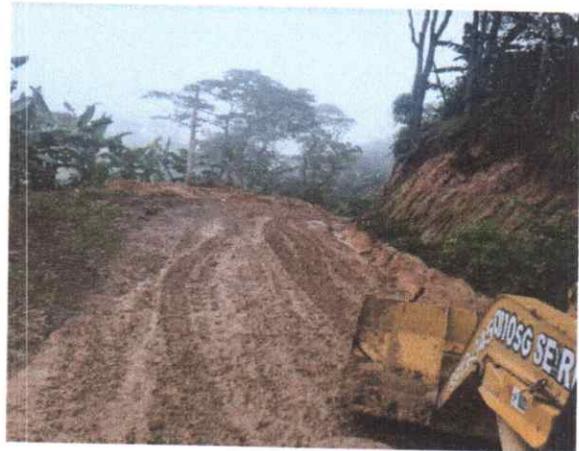
- La comunidad en la fecha indicada presenta fuertes derrumbe por saturación de material, lo que obstaculiza el paso vehicular quedando completamente incomunicada la comunidad de Bella Vista, Camalotales y la comunidad vecina del municipio de Siguatepeque, Santa Rosita.
- Se comienza a limpiar toda el área afectada.
- Se bota todo el material de desperdicio
- Se perfilan completamente todas las cunetas
- Se habilita el paso.

- Las condiciones del clima siguen afectando la zona, pero se realiza toda la limpieza general para poder habilitar el paso en su totalidad.
- L saturación de material, ocasión por segunda vez el mismo derrumbe en el mismo lugar.
- Se logra habilitar todo el paso de las comunidades antes mencionadas.

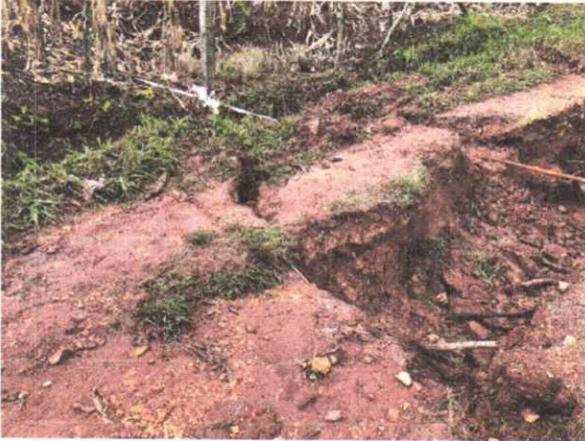
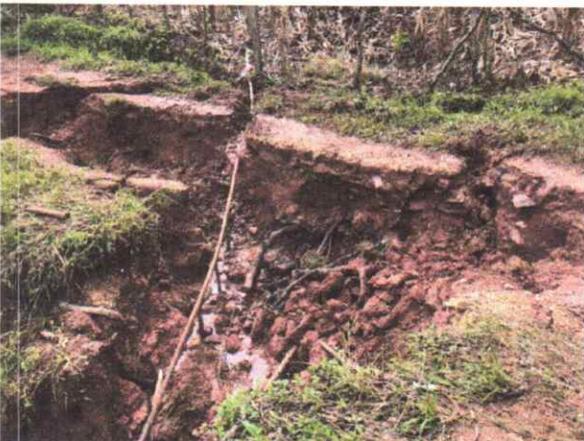
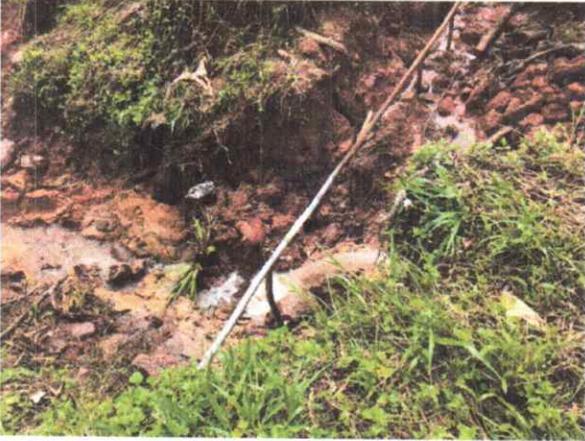
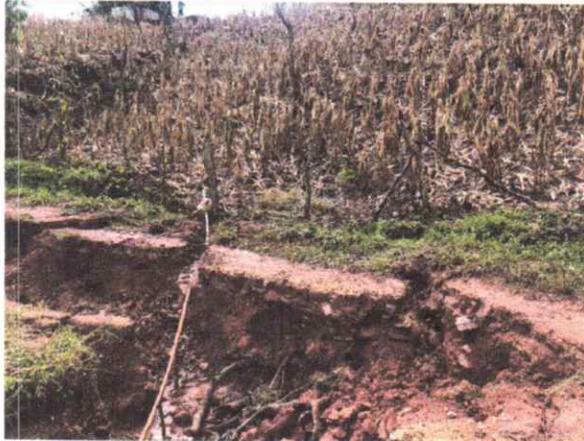
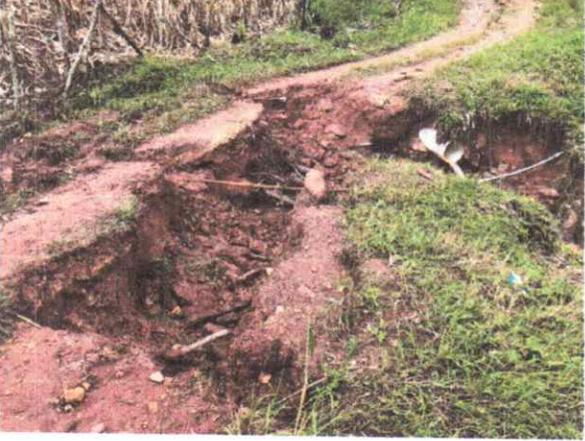
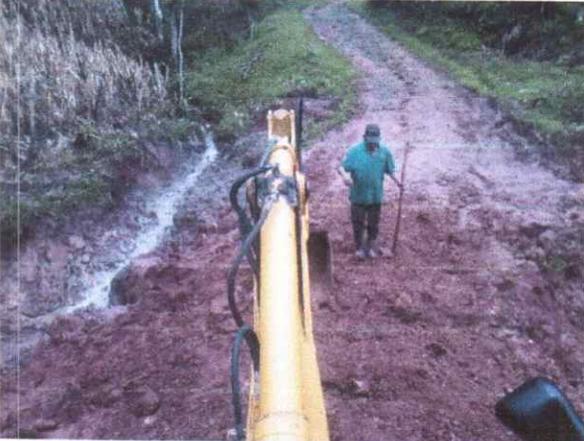
- La comunidad debido a las tormentas ocasionadas se encuentra en total saturación, para el caso, la calle se encuentra socavada.
- Se comienza hacer la limpieza del terreno.
- Se hace corte de material, identificado los bancos de materiales existente que hay cerca de las zonas.
- Se comienza a rellanar todas las partes afectadas.
- Se completa todo el trabajo y se habilita el tramo a reparar.
-

- Las condiciones del clima siguen afectando la zona, pero se realiza toda la limpieza general para poder habilitar el paso en su totalidad.
- Se reparan rellena toda la parte afectada, la tubería afectada se logra reparar en tiempo y forma.
- Se completa todo el relleno y limpieza, del lugar.

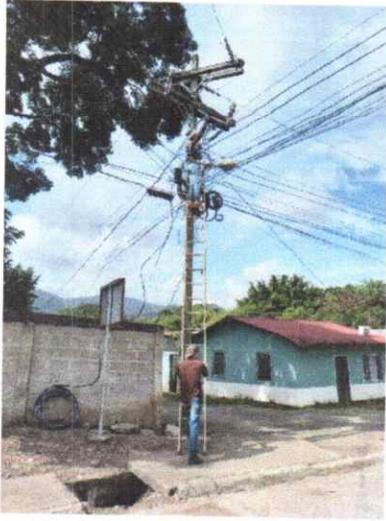
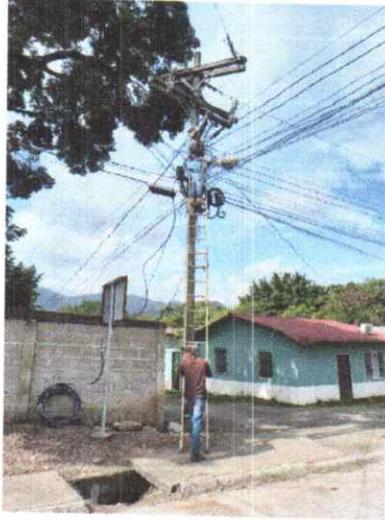
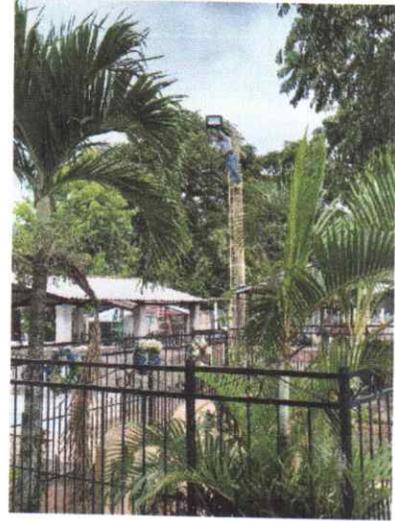
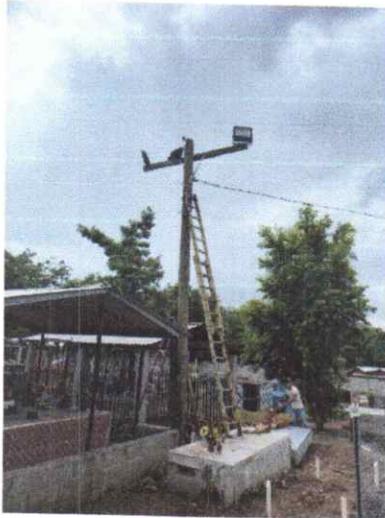
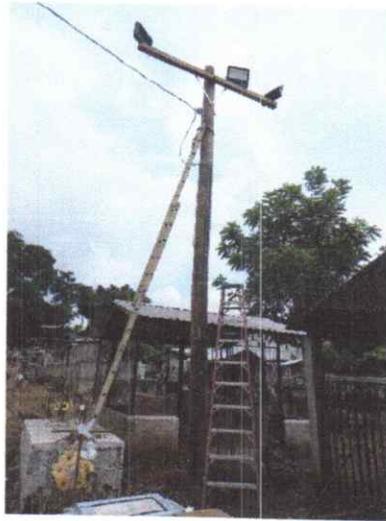
- Se toma a bien la decisión de iluminar ambos cementerios municipales, por las altas incidencias en los lugares.
- Se trasladan de las bodegas 2 postes clase 5.
- Se identifica el lugar estratégico en el cementerio para poder instalar.
- Se realizan las excavaciones.
- Cada poste cuenta con 3 reflectores.
- Además se instala un tomacorriente, para poder hacer uso de energía eléctrica en casos de emergencia.

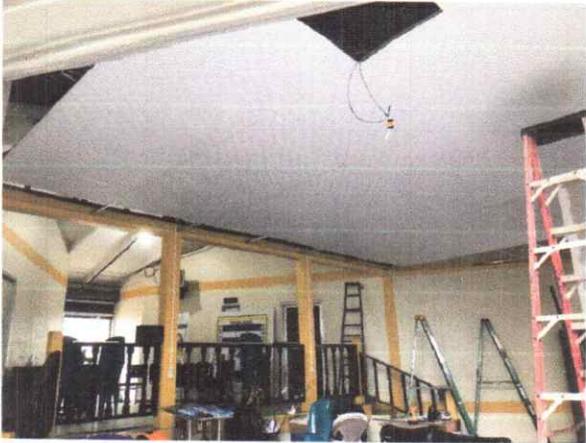
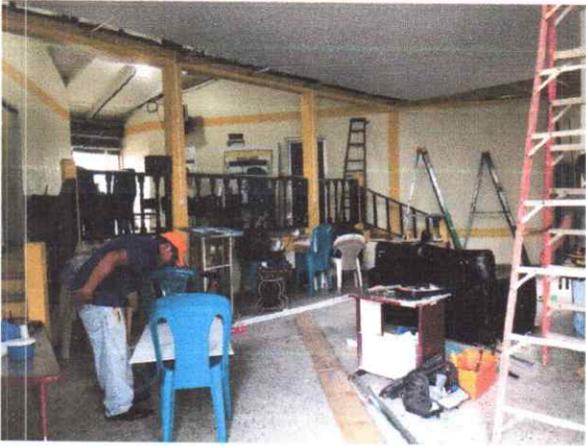
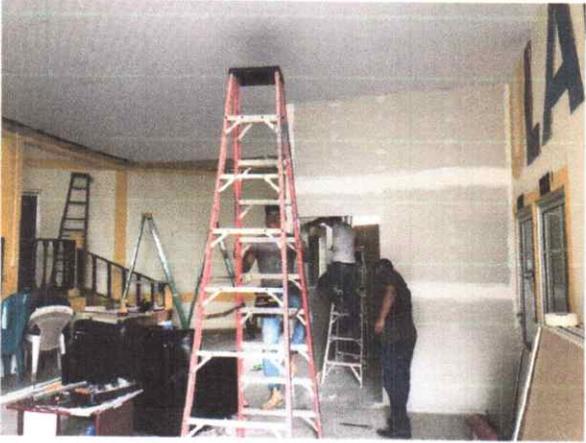
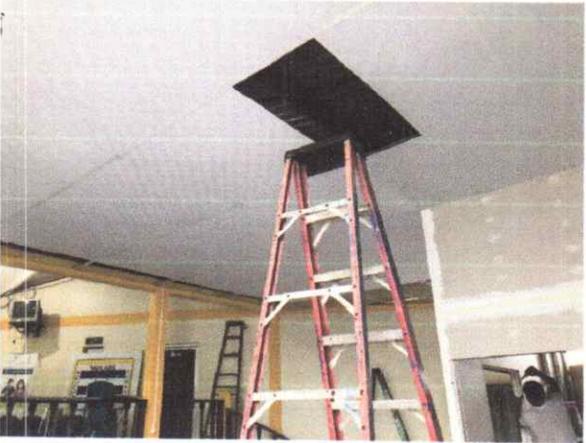
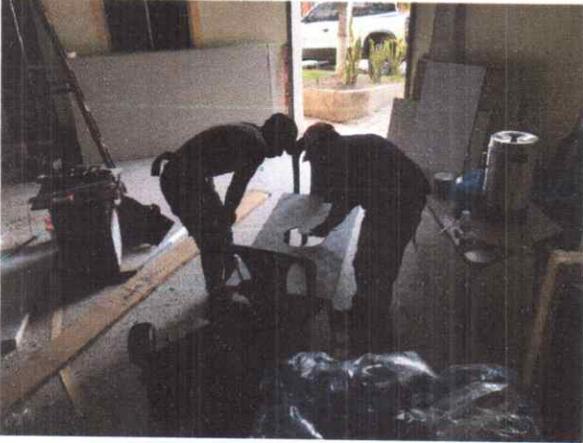
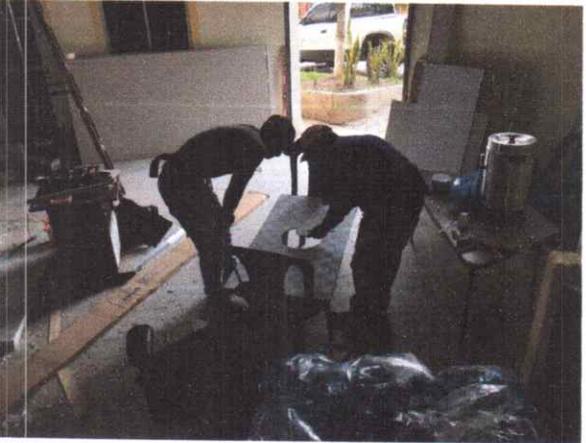
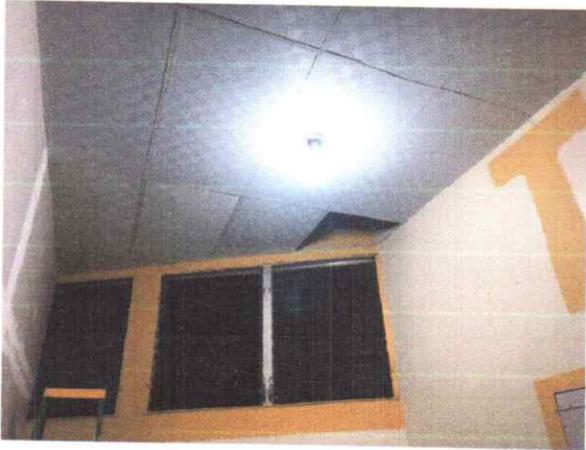
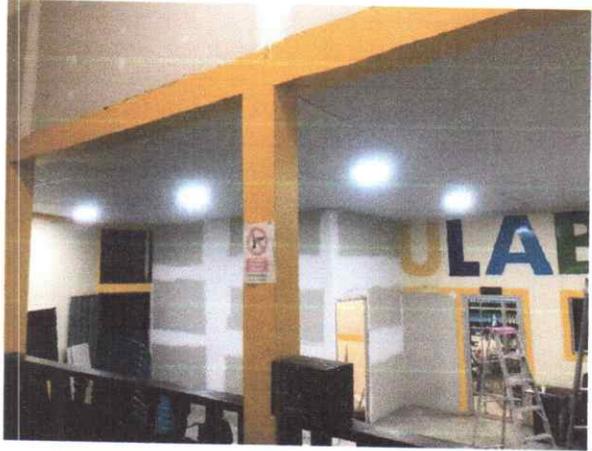
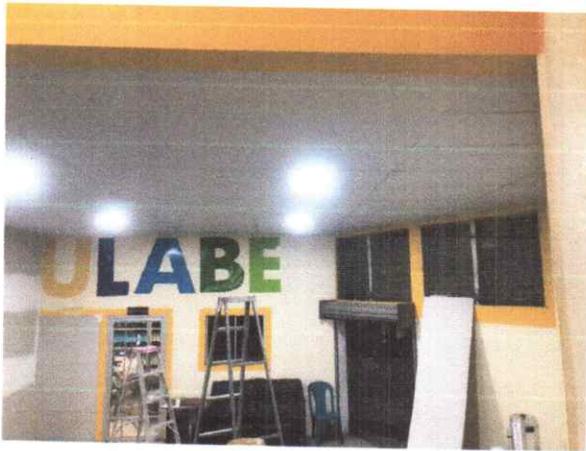
- Se realiza la apertura de nuevo sistema de iluminación en las instalaciones del palacio municipal.
- Se instalan lámparas tipo spot.
- Se instalan tomacorrientes en la nueva oficina de la municipalidad.

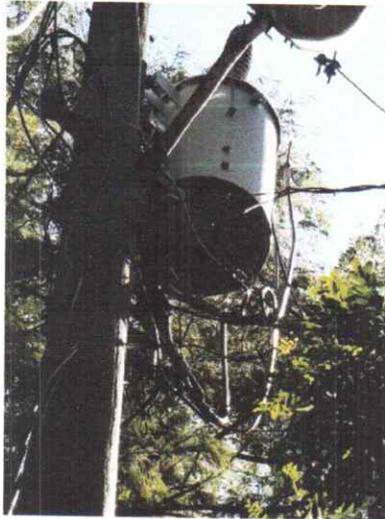
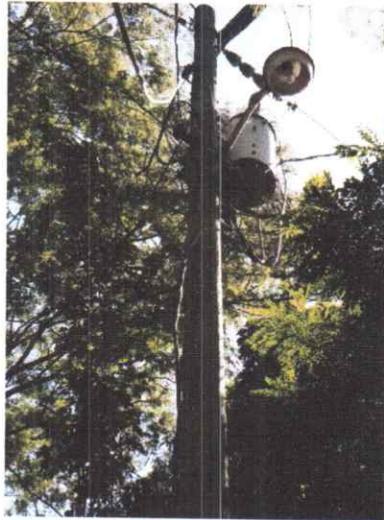
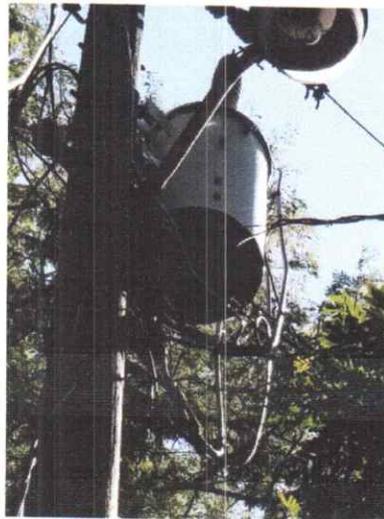
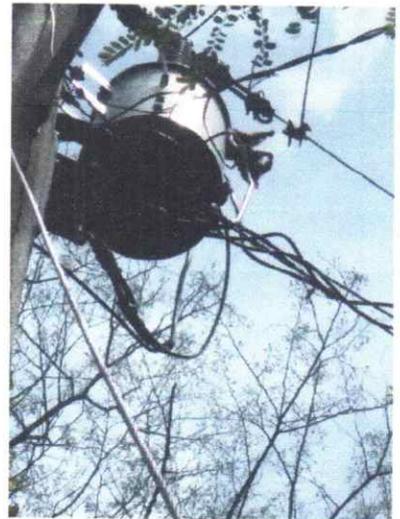
- Se da mantenimiento, al sistema eléctrico de las cuevas, lugar donde se encuentra presenta, vulnerabilidad.
- En tres ocasiones se han activado, los fusibles

- No se presenta ningún contratiempo al proyecto.
- Se restablece la energía satisfactoriamente.

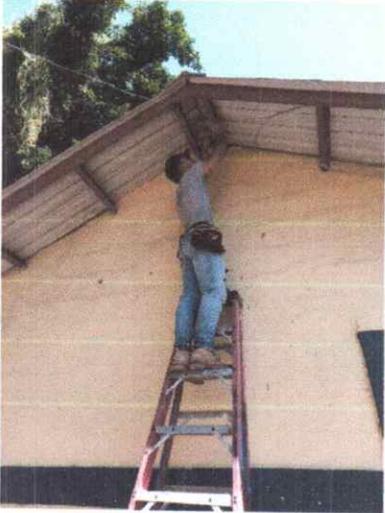
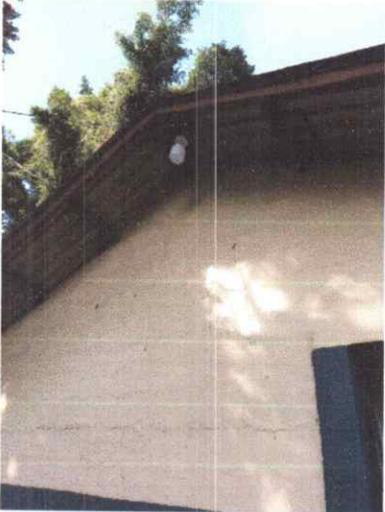
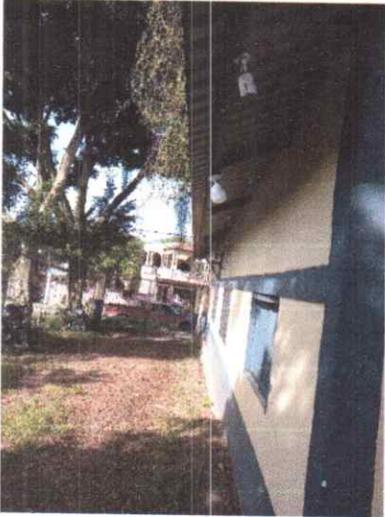
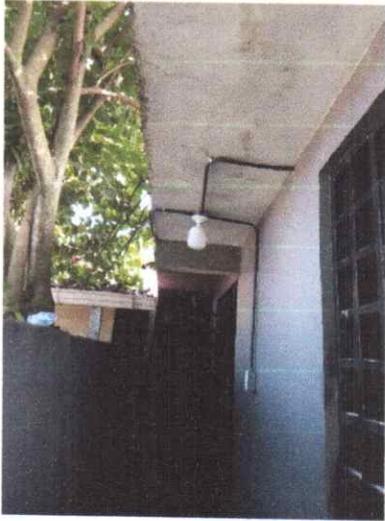
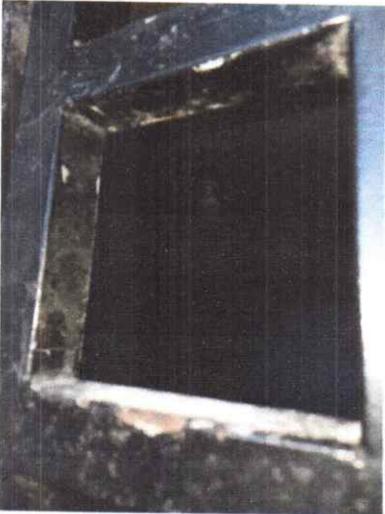
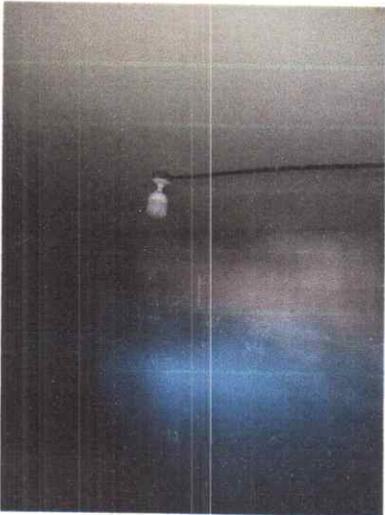
- Se da mantenimiento al sistema de iluminación de la jefatura policial de Taulabé.
- Se mejora todo el sistema de iluminación y el sistema de tomacorriente de todo el edificio.
