Alcaldía Municipal de Taulabé

DEPARTAMENTO DE UNIDAD TECNICA MUNICIPAL

CUADRO RESUMEN DE CONTRATOS MES DE JULIO Y AGOSTO 2023

**INFORME DE SUPERVISION #1**

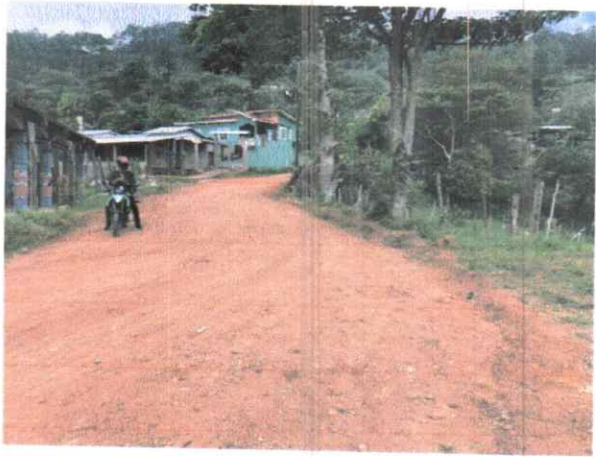
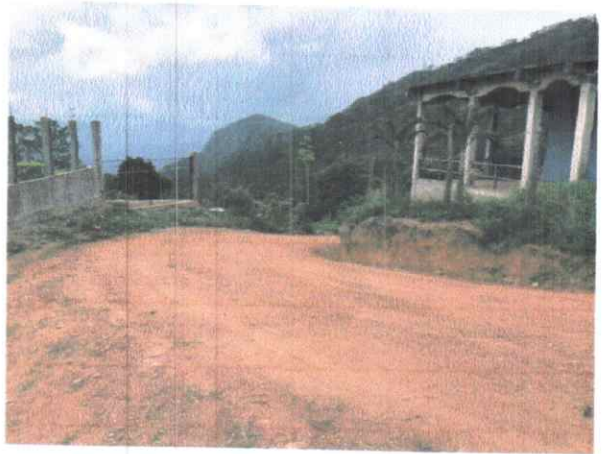
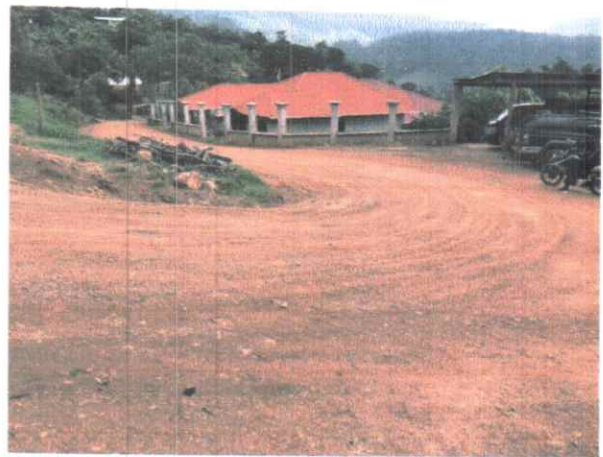
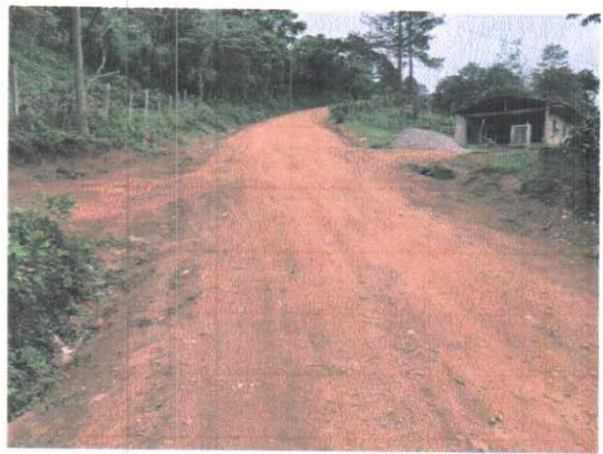
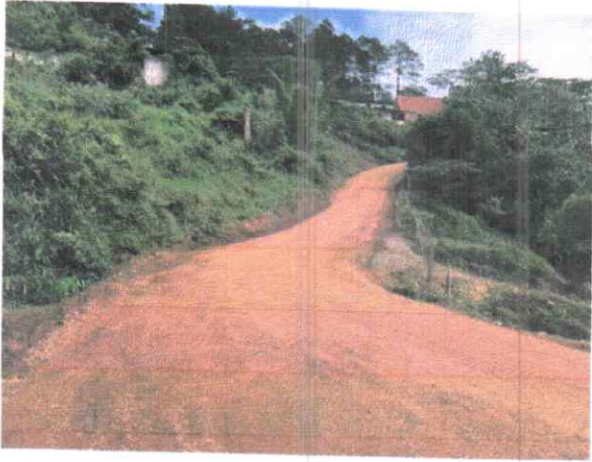
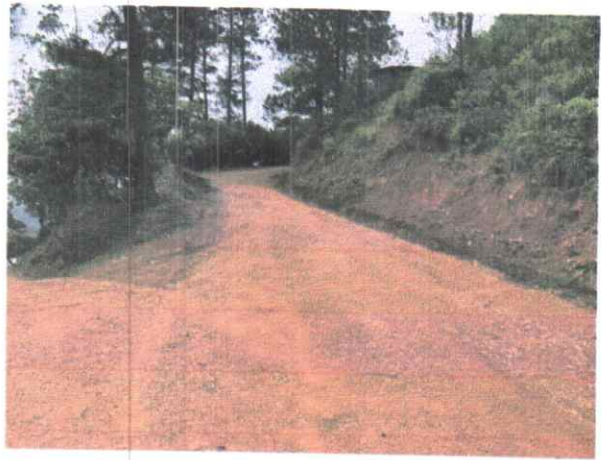
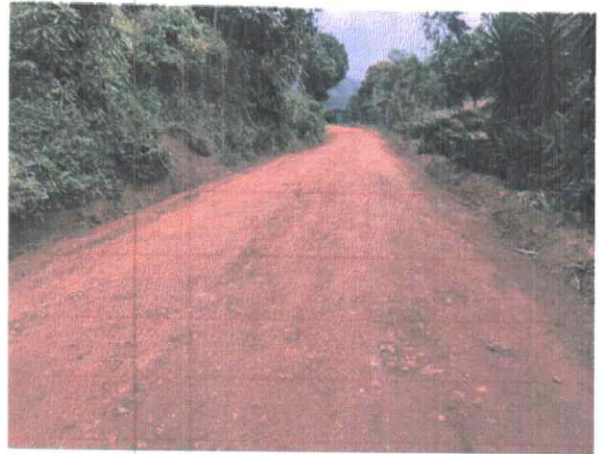
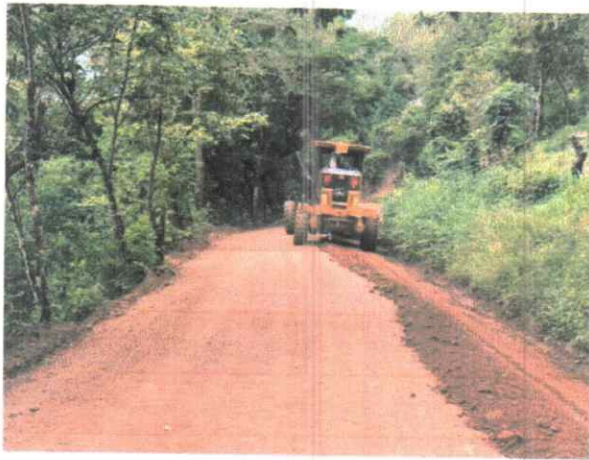
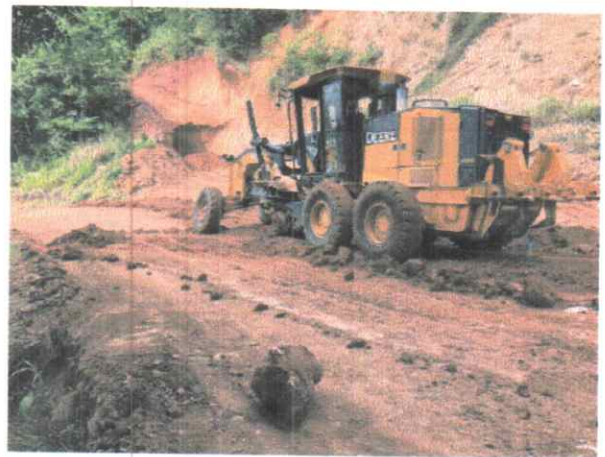
- Se realizan actividades de limpieza general y conformación de cunetas de acuerdo a la disponibilidad y condiciones que presenta el terreno.
- Escarificación del terreno existente en caso de ser necesario.
- Conformación y afinamiento de material de sitio con la incorporación de material balate nuevo en caso de ser necesario en capas de 5 o 10 cms.
- Se realiza el mantenimiento de 4.55 KM.
- La Municipalidad solamente toma la administración del control de maquina motoniveladora

- No se presentan contratiempos de ningún tipo.
- Se logra terminar los 4.55 km.
- Las condiciones del clima favorecen en cierta parte a la optimización de compactación en criterios de humedad.
- Se cumple en contrato en tiempo y forma.

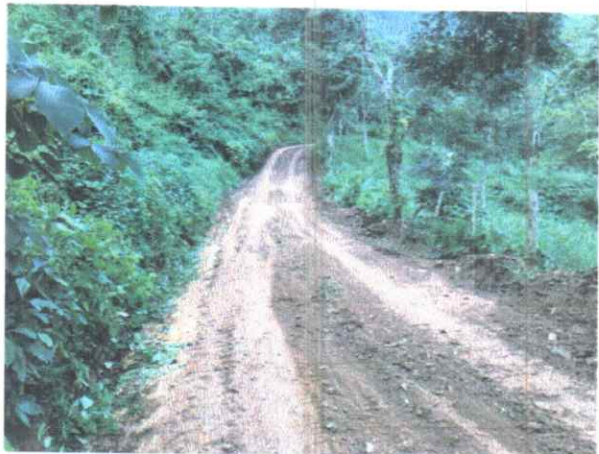
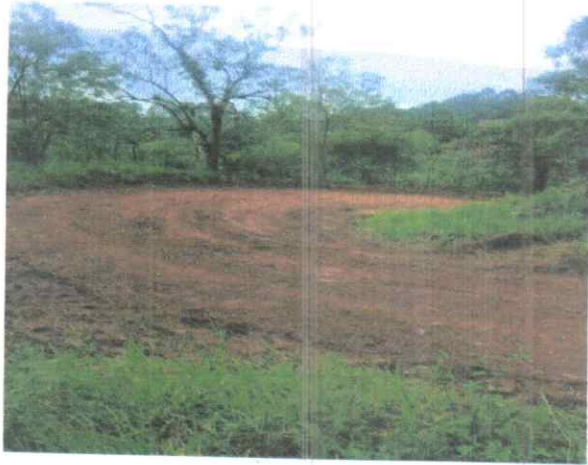
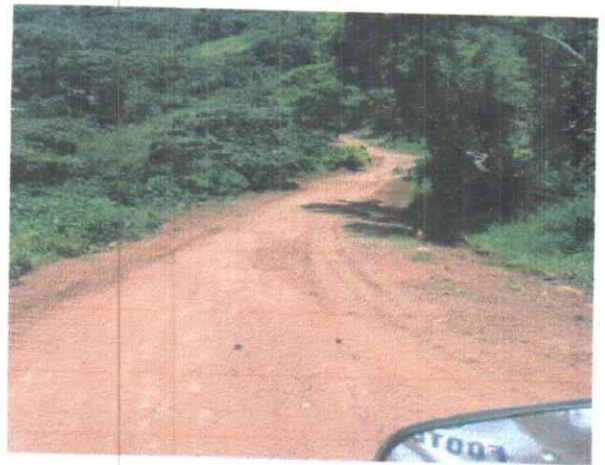
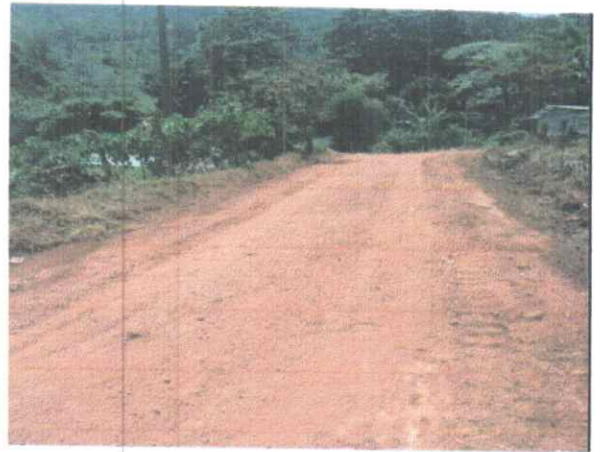
- Se realizan actividades de limpieza general y conformación de cunetas de acuerdo a la disponibilidad y condiciones que presenta el terreno.
- Escarificación del terreno existente en caso de ser necesario.
- Conformación y afinamiento de material de sitio con la incorporación de material balate nuevo en caso de ser necesario en capas de 5 o 10 cms.
- Se realiza el mantenimiento de 9.28 KM.
- La Municipalidad solamente toma la administración del control de maquina motoniveladora

- No se presentan contratiempos de ningún tipo.
- Se logra terminar los 9.28 km.
- Las condiciones del clima favorecen en cierta parte a la optimización de compactación en criterios de humedad.
- Se cumple en contrato en tiempo y forma.

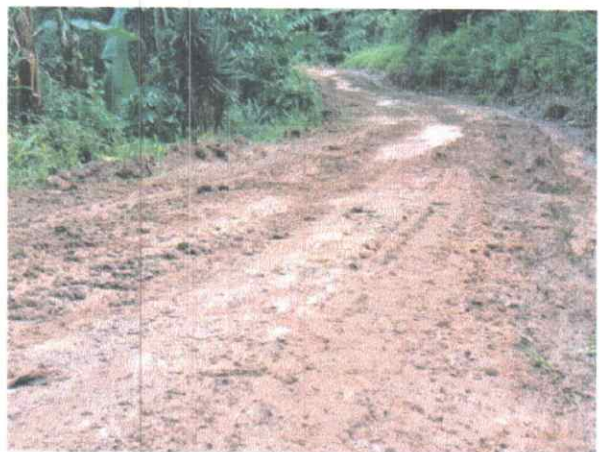
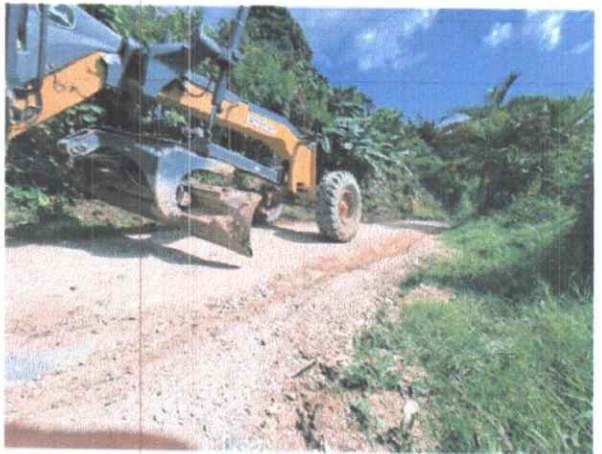
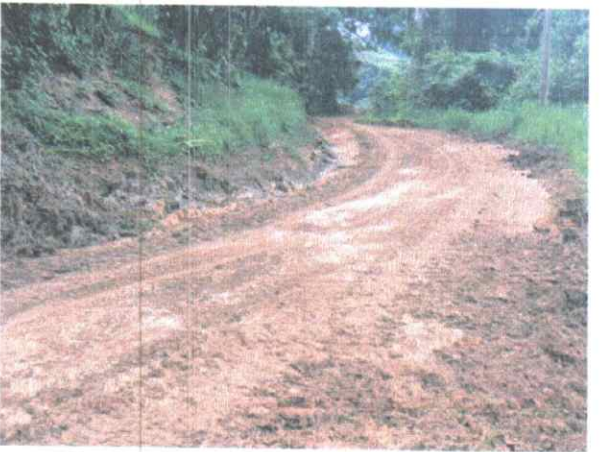
- DESARROLLO DE LA OBRA:**
- Se realizan actividades de limpieza general y conformación de cunetas de acuerdo a la disponibilidad y condiciones que presenta el terreno.
  - Escarificación del terreno existente en caso de ser necesario.
  - Conformación y afinamiento de material de sitio con la incorporación de material balate nuevo en caso de ser necesario en capas de 5 o 10 cms.
  - Se realiza el mantenimiento de 2.16 KM.
  - La Municipalidad solamente toma la administración del control de maquina motoniveladora

- CONCLUSIONES:**
- No se presentan contratiempos de ningún tipo.
  - Se logra terminar los 2.16 km.
  - Las condiciones del clima favorecen en cierta parte a la optimización de compactación en criterios de humedad.
  - Se cumple en contrato en tiempo y forma.

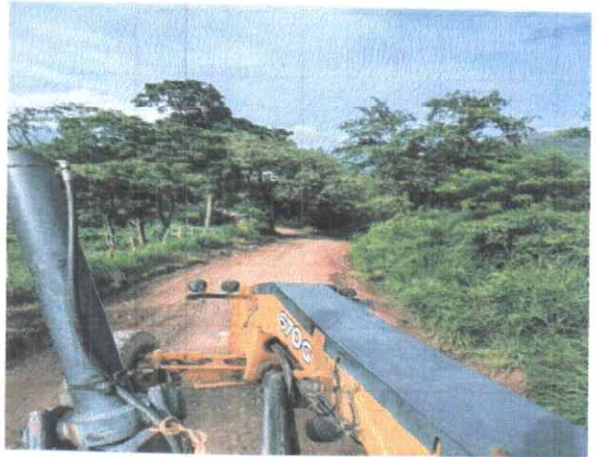
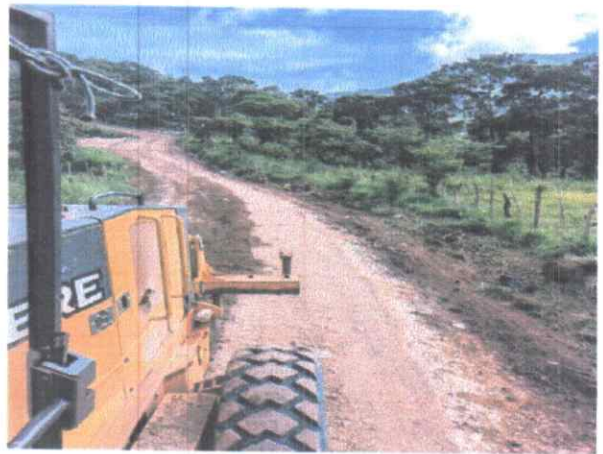
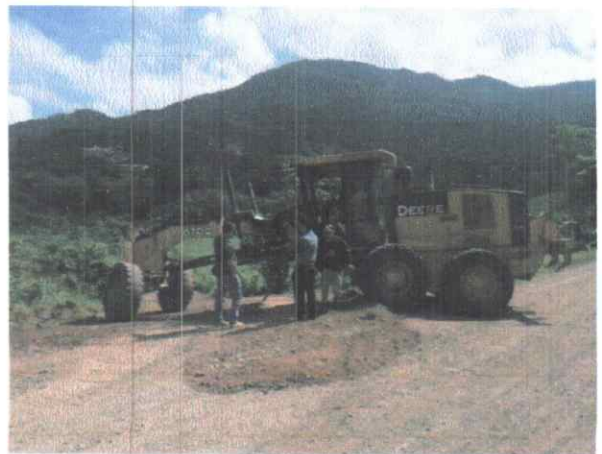
- Se realizan actividades de limpieza general y conformación de cunetas de acuerdo a la disponibilidad y condiciones que presenta el terreno.
- Escarificación del terreno existente en caso de ser necesario.
- Conformación y afinamiento de material de sitio con la incorporación de material balate nuevo en caso de ser necesario en capas de 5 o 10 cms.
- Se realiza el mantenimiento de 1.75 KM.
- La Municipalidad solamente toma la administración del control de maquina motoniveladora
- Se considera la limpieza de terreno que será destinado para área deportiva (cancha de futbol) en la comunidad.

- No se presentan contratiempos de ningún tipo.
- Se logra terminar los 1.75 km.
- Las condiciones del clima favorecen en cierta parte a la optimización de compactación en criterios de humedad.
- Se cumple en contrato en tiempo y forma.

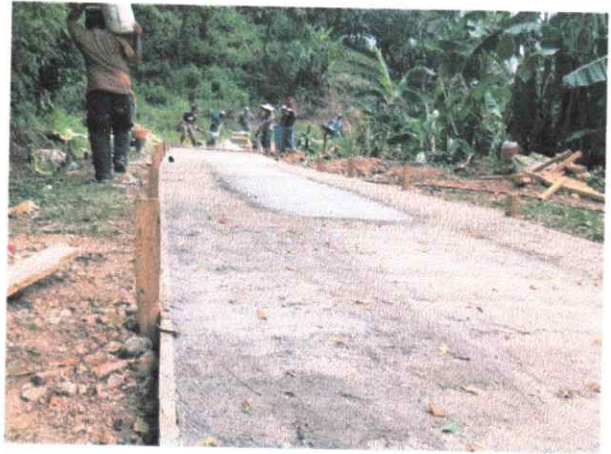
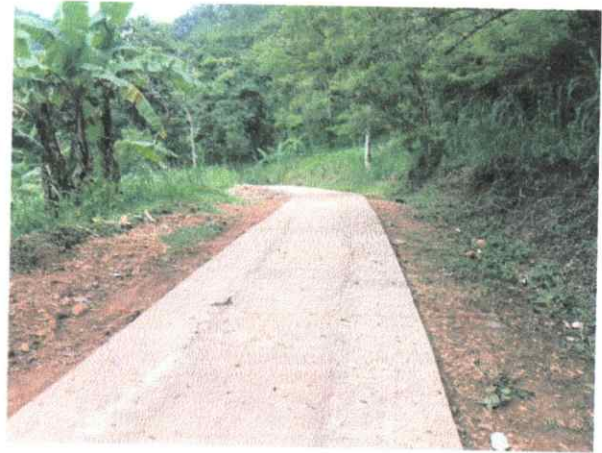
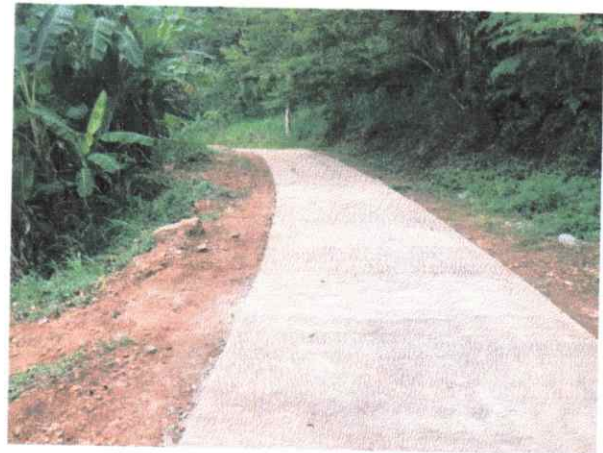
- Se comienza actividades con la conformación y corte de terreno de forma manual, para posteriormente realizar todo el trazado y marcado de los detalles expuestos en planos.
- La construcción de huellas vehiculares, se define con dimensiones de 0.70 cm de ancho y 0.10 cm de espesor, con un mortero de 1:4 con piedra para el enchapado.
- Toda la comunidad de buenos aires esta involucrada en la mano de obra no calificada, para actividades de acarreo de material, preparación de terreno, trazado y marcado, corte y conformación, preparación de concreto, vaciados de concreto y afinado y codaleado de concreto.
- Según lo especificado se realiza un tramo de 600 metros lineales en toda su calzada.

- No se presentan contratiempos de ningún tipo.
  - Se cumple en contrato en tiempo y forma.
-

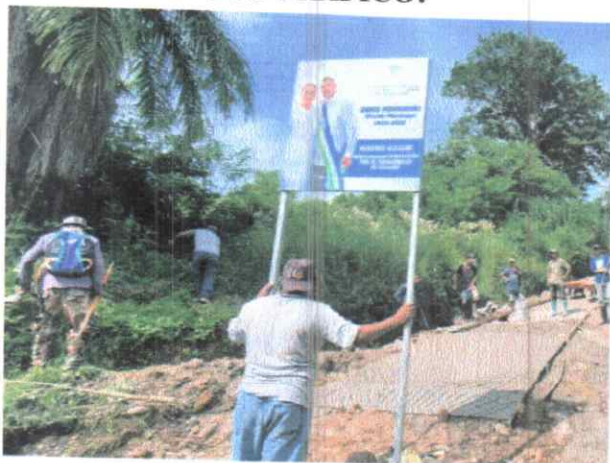
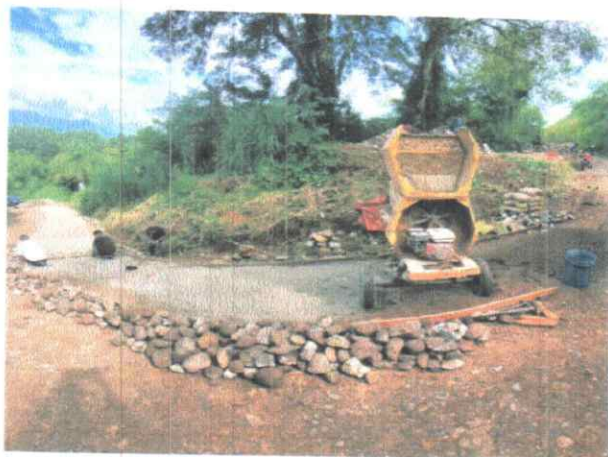
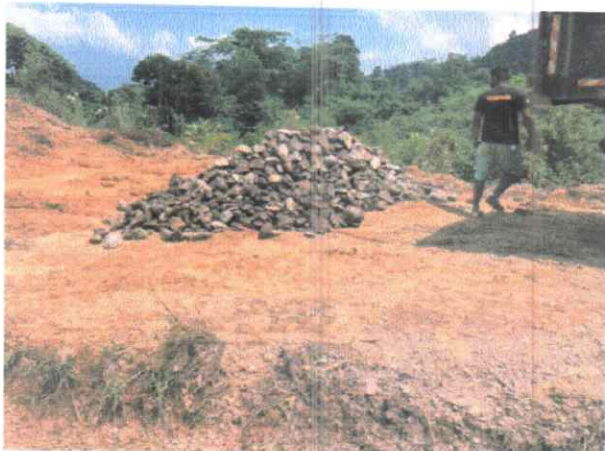
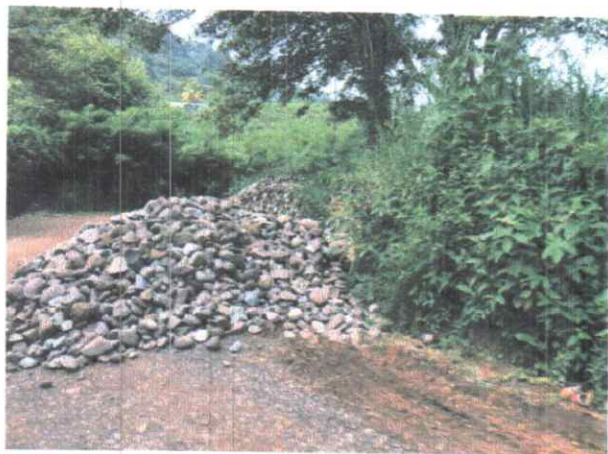
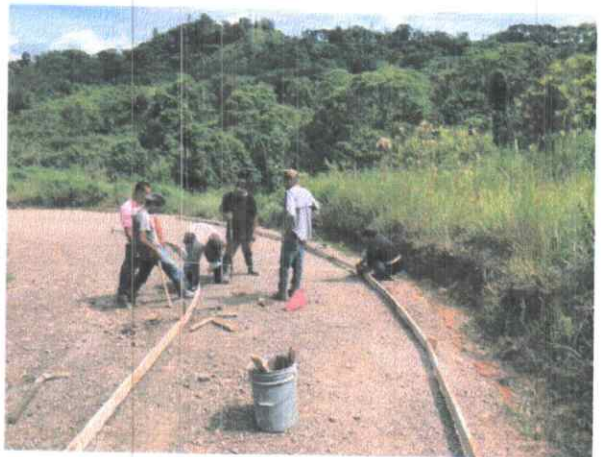
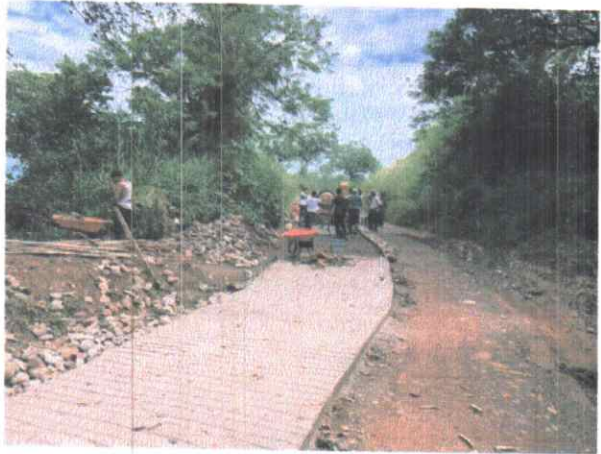
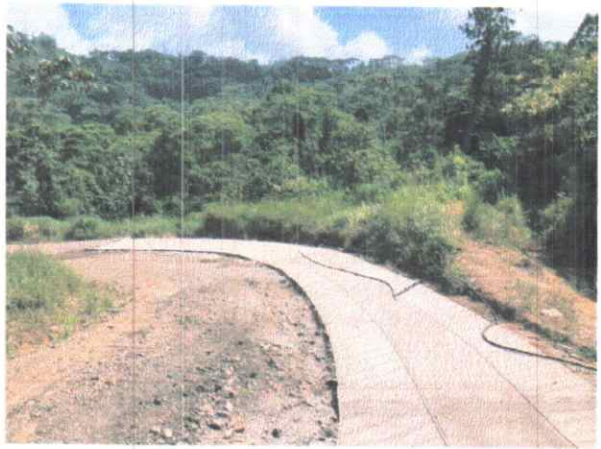
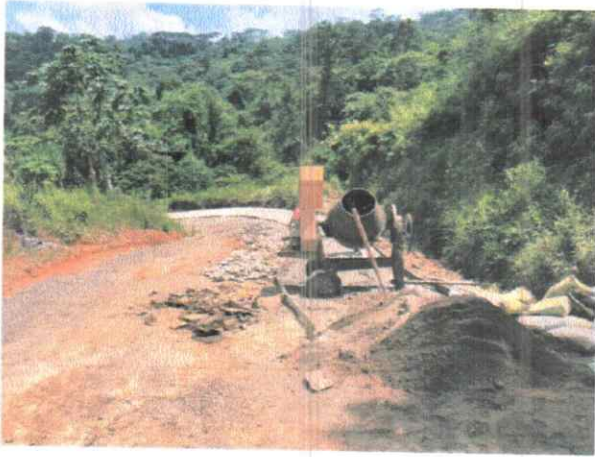
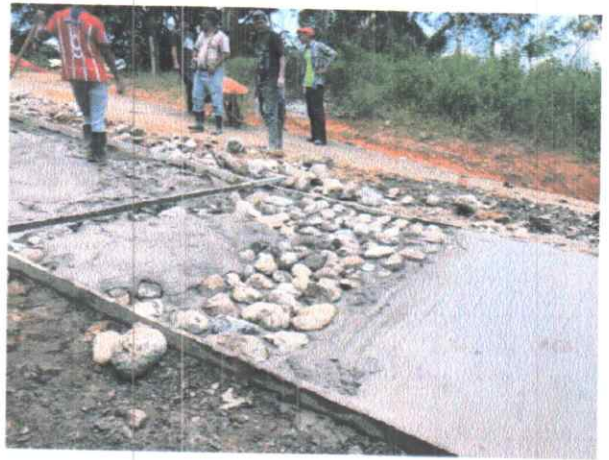
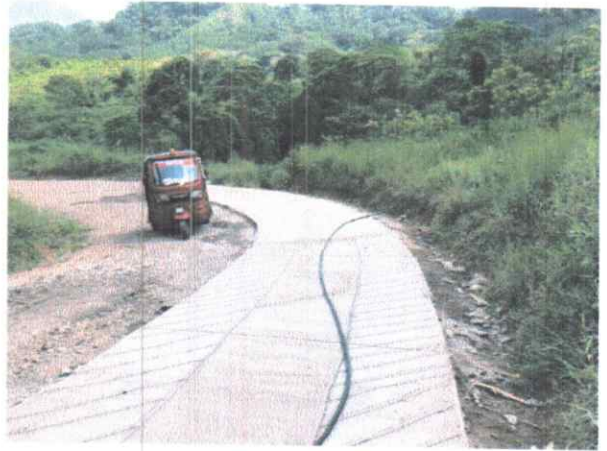
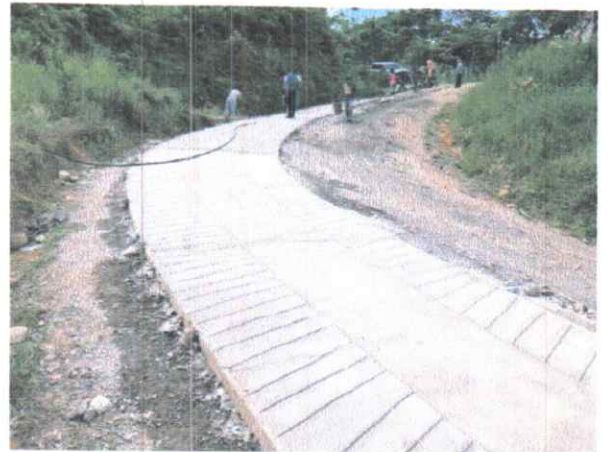
- Se comienza actividades con la conformación y corte de terreno de forma manual, para posteriormente realizar todo el trazado y marcado de los detalles expuestos en planos.

- La construcción de huellas vehiculares, se define con dimensiones de 0.70 cm de ancho y 0.10 cm de espesor, con un mortero de 1:4 con piedra para el enchapado.

- Según lo especificado se realiza un tramo de 600 metros lineales en toda su calzada.
- El plan de trabajo, es primero realizar la primera parte en uno de los carriles tanto en el primer tramo como segundo, cabe mencionar que se hace de esta forma para no cortar el paso vehicular ya que las comunidades solamente cuenta con este acceso

- No se presentan contratiempos de ningún tipo.
- Se cumple en tiempo y forma

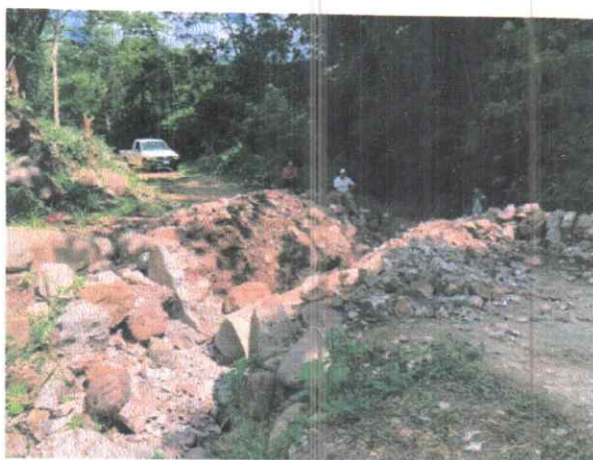
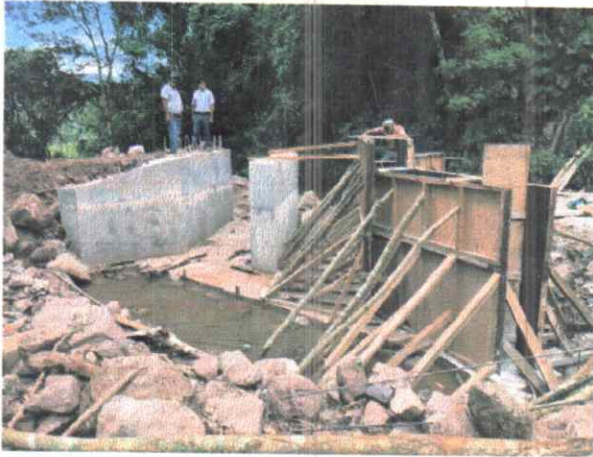
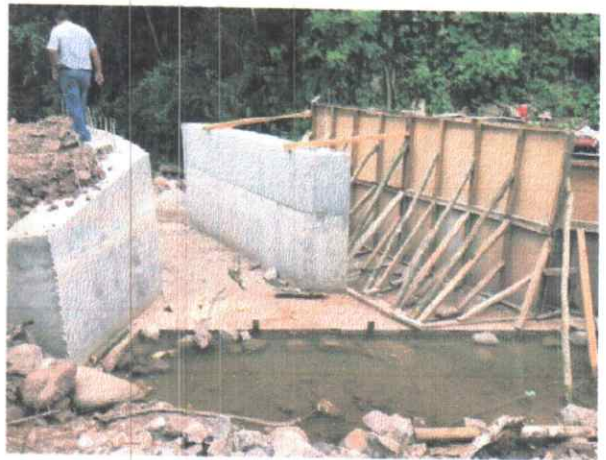
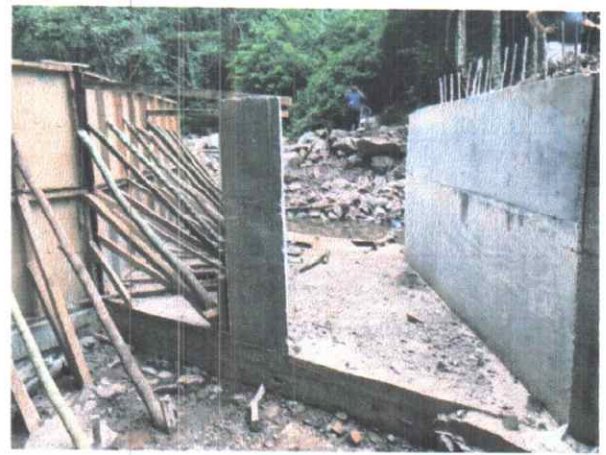
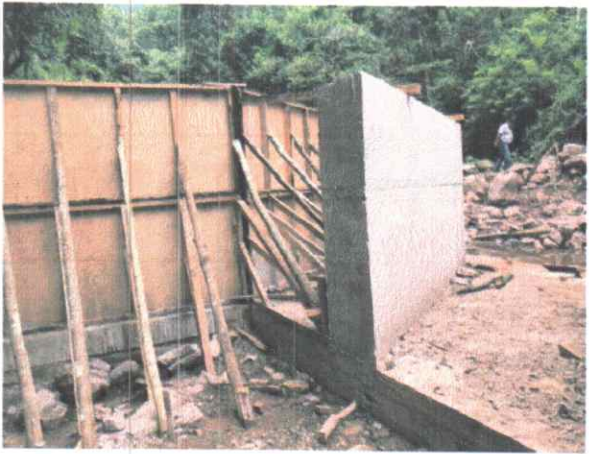
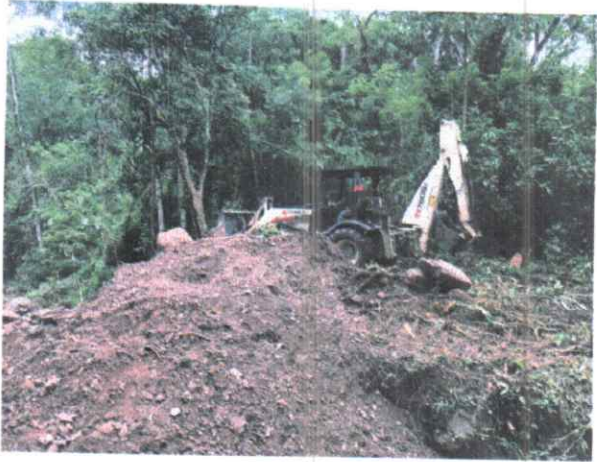
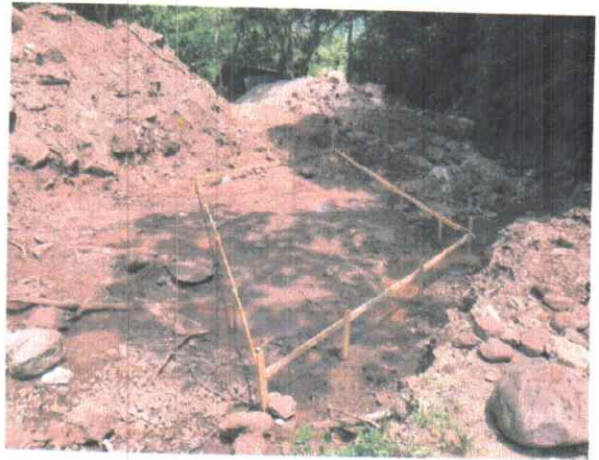
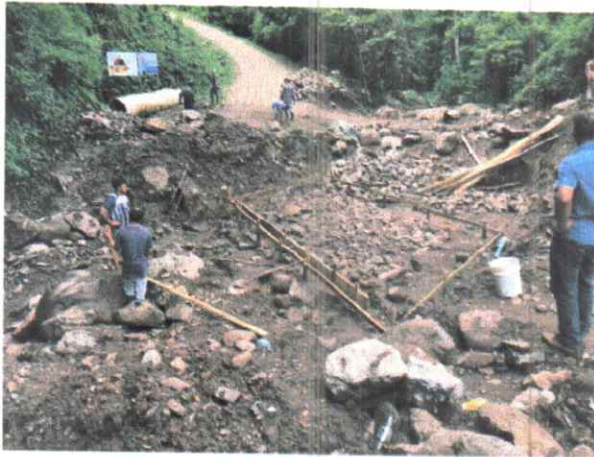
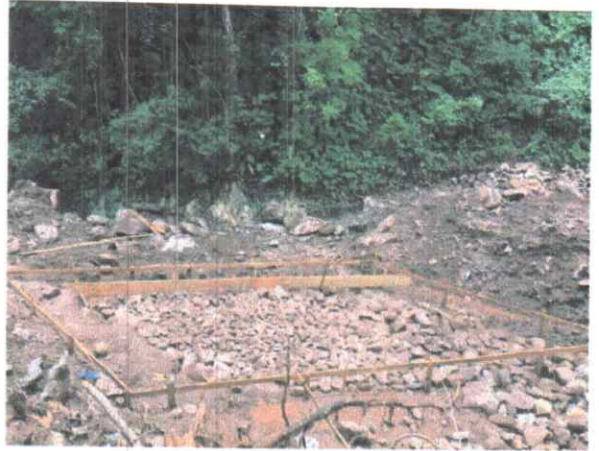
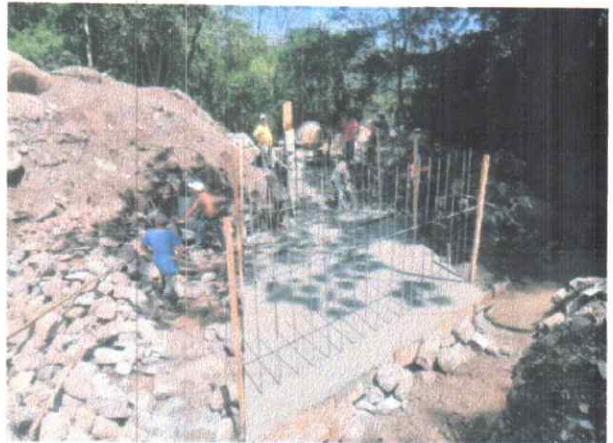
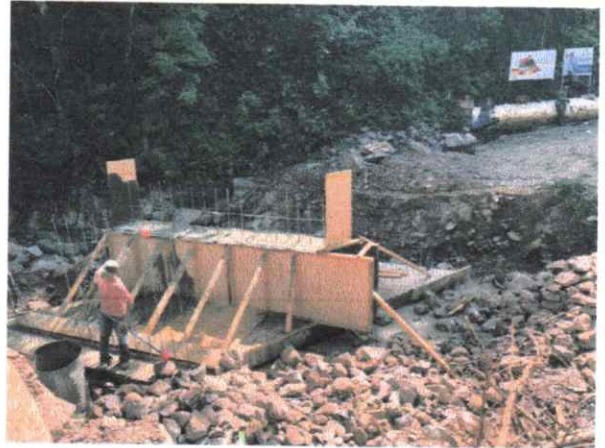
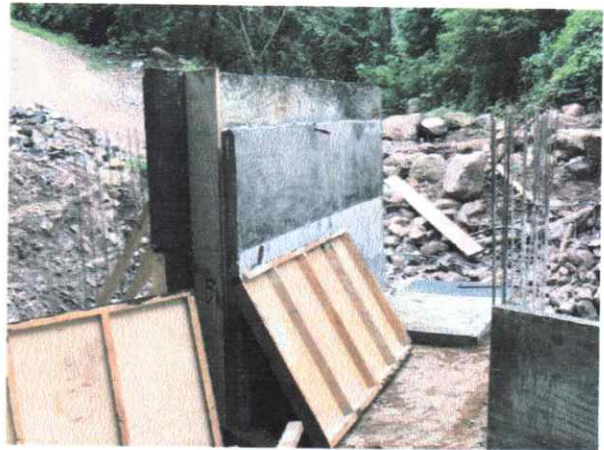
- Se comienza actividades con la desinstalación de alcantarilla existente y posteriormente procede a la excavación estructural
- Se realiza toda la recolección de piedra y limpieza general de terreno con la ayuda de patronatos de la comunidad de El Cerrón
- Se comienza actividades con el trazado y ubicación de caja puente.
- Se realiza todo el vaciado de concreto en la parte posterior de la caja puente con un armado de varilla de ½” 20 cms en ambos sentidos, de la misma forma toda la estructura se encuentra con bastones de ½”
- Se realiza un paso provisional para vehículos esta obra adicional es directamente del patronato
- Se realiza el dragado de agua con medios proporcionado por una bomba hidráulica
- Todas las especificaciones, detalladas según lo requerido en el perfil de proyecto presentado.

- No se presentan contratiempos de ningún tipo.
- Se cumple en contrato en tiempo y forma.
- Las condiciones de clima ha retraso las actividades programas de forma diaria.

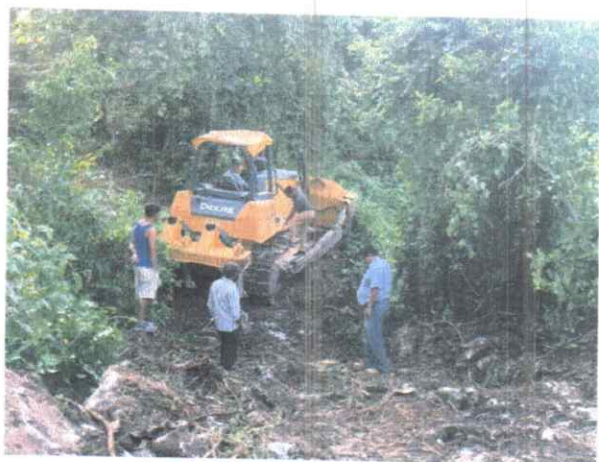
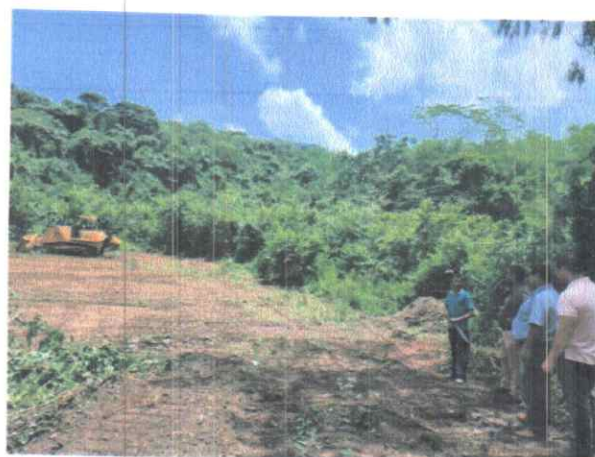
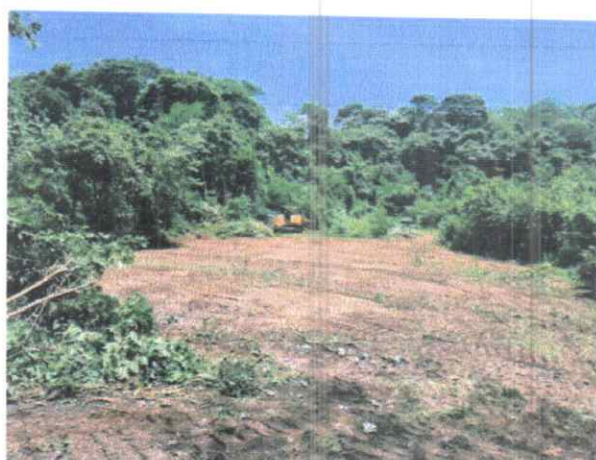
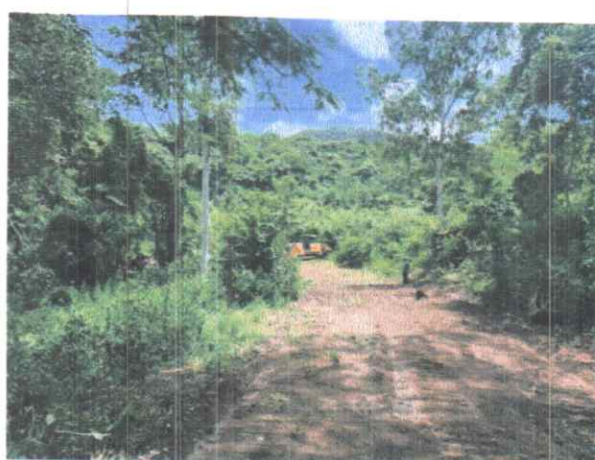
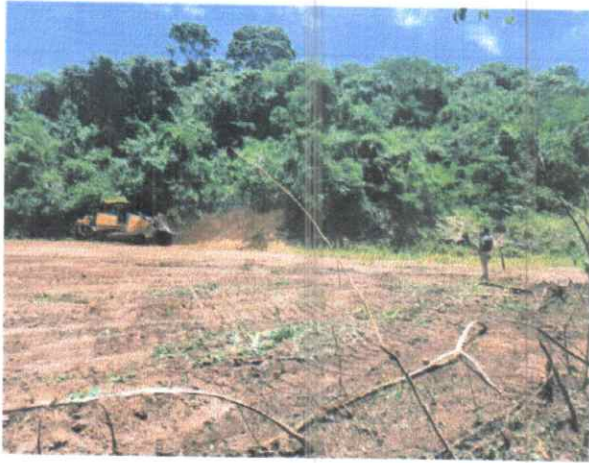
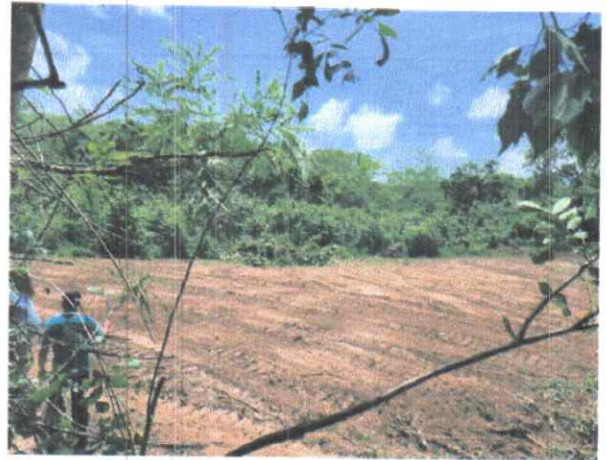
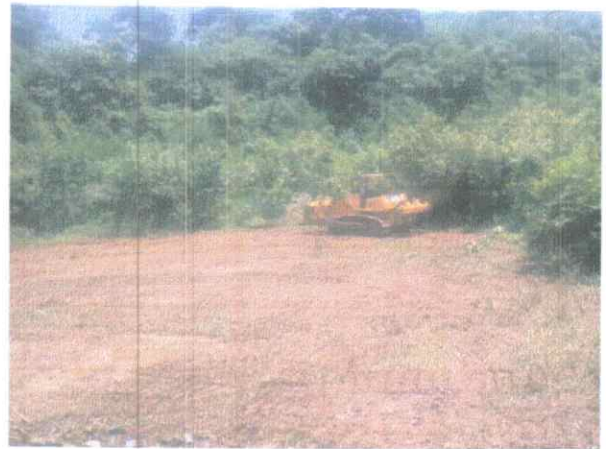
- DESARROLLO DE LA OBRA:**
- Se toma la iniciativa de realizar un plantel con la intención de proyectar oficinas del rastro municipal a futuro
  - Se realiza toda la limpieza general del terreno
  - Posteriormente se desplaza todo el material existente conformado un terreno adecuado y a nivel para futuras construcciones

- CONCLUSIONES:**
- No se presentan contratiempos de ningún tipo.  
Las condiciones del clima favorecen en cierta parte a la optimización de compactación en criterios de humedad.
  - Se cumple en contrato en tiempo y forma.
