**REPORTE DE INVERSION FISICA MENSUAL****MES DE JULIO 2018**

SUPERVISION DEL ESTADO DE LAS INTALACIONES DE LA LAGUNA DE OXIDACION

SUPERVISION DEL AVANCE DEL TANQUE DE 5,000 GAL. DE AGUA DE POTRERITOS, ZARACARAN

Limpieza y reparación del alcantarillado sanitario. (Tramo entre el puente cercano al pastor Richard hasta el puente cercano a Rafael Zelaya).

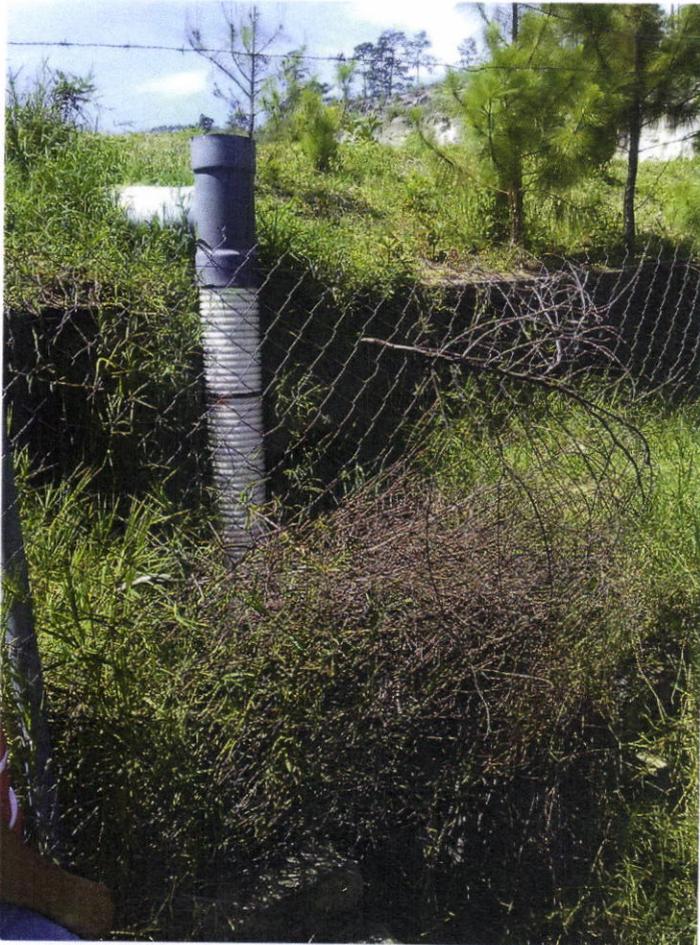
Imagen del drenaje de salida de la laguna.

Observaciones: Se hizo una inspección a la periferia de las instalaciones y se observó que la cerca perimetral en la parte de abajo está en buenas condiciones, los desagües de salida están en buenas condiciones. Lo que si urge es darle mantenimiento a esta zona, está creciendo maleza, árboles y arbustos que ocasionaran daños en las instalaciones y obstruyen los drenajes.

1. Urge desarrollar un proceso de limpieza del área externa desde la entrada hasta por la zona que pasa la tubería en el tramo aéreo y de las instalaciones interiores, tanto en los bordos, canales y tubería.
2. Es necesario capacitar personal para el manejo, mantenimiento de la laguna y a la vez que de seguridad al área.

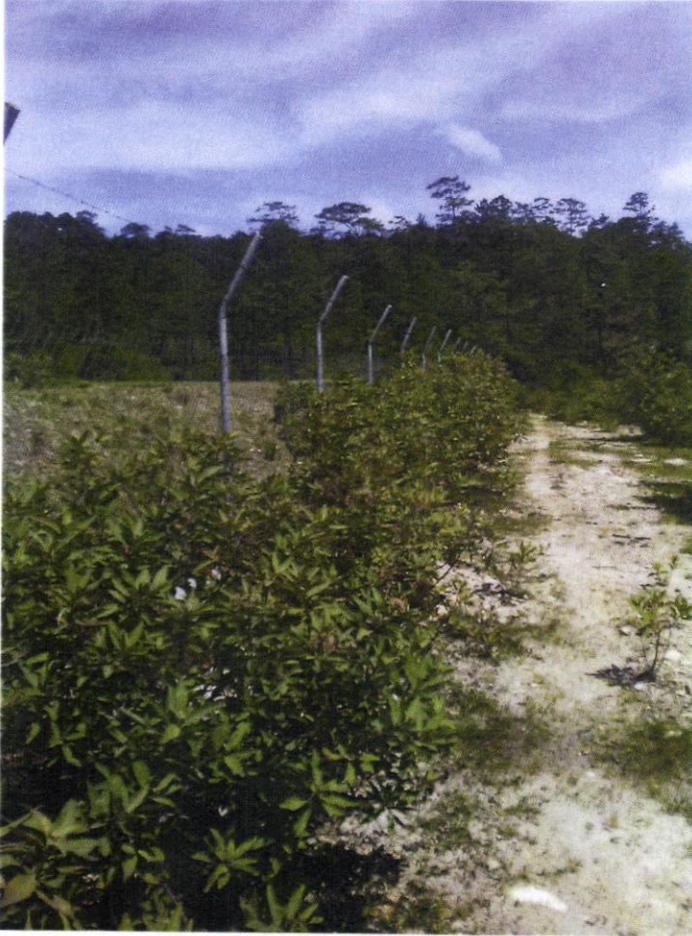
Imagen de la cerca perimetral.

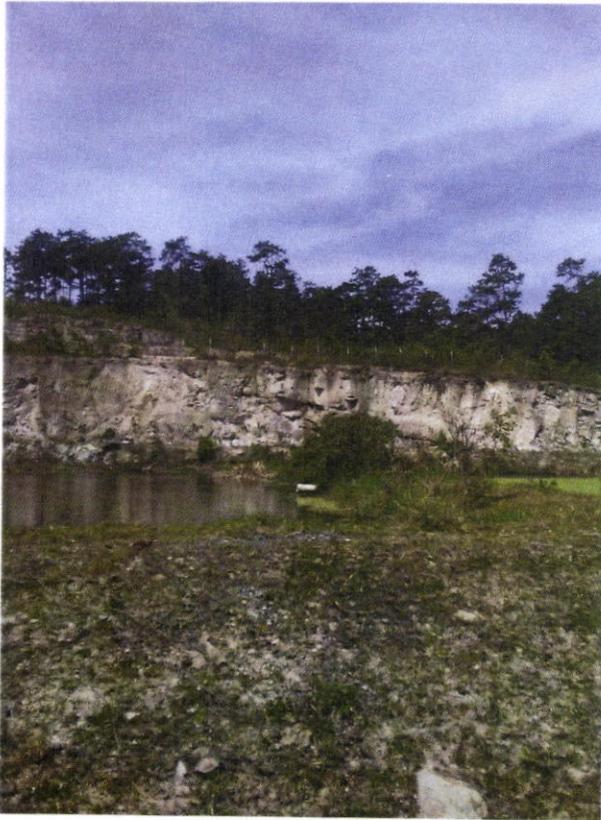
Imagen, muestra la calle intermedia entre las lagunas.

Observaciones: El análisis de la parte interna no se pudo hacer por dentro de las instalaciones ya que estaba cerrada con llave el acceso, pero a través de la malla se pudo hacer la observación del mismo, hay crecimiento de maleza, árboles y arbustos por dentro de la laguna y por el relleno, el cual tiene que ser cortado y limpiado ya que las raíces pueden dañar los muros de contención de la laguna y la maleza obstruir tubería y reducir el área del espejo de la laguna ya que forma raíz y va creando la formación de suelo. Además hay que dar limpieza a los Canales de llenado de la laguna ya que están llenos de sedimento.

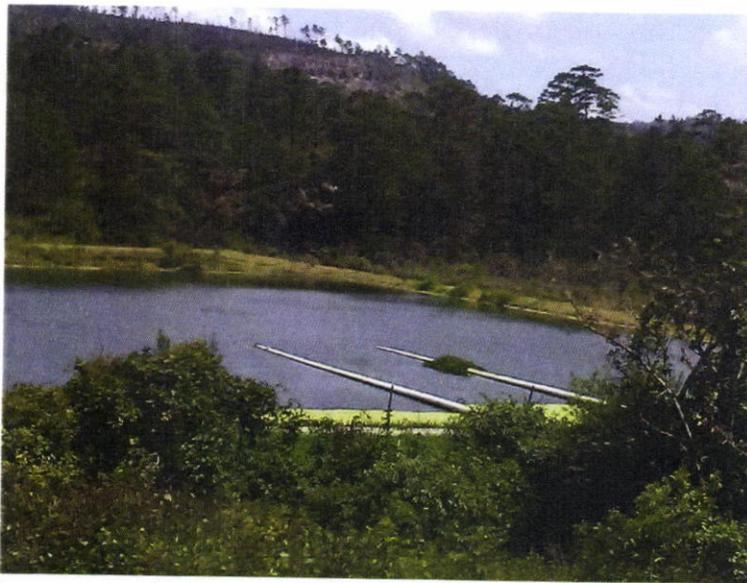
Imagen, muestra un panorama de las lagunas de oxidación.

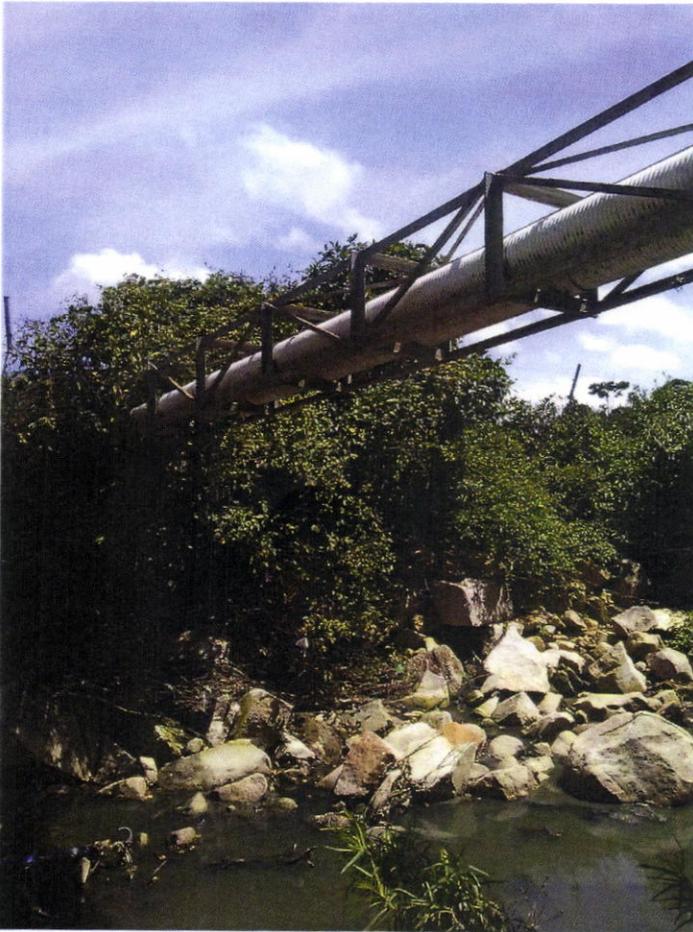
Imagen, muestra la tubería que alimenta las lagunas de oxidación, recubiertas por una estructura de hierro, la cual le da firmeza ya que es un paso aéreo.

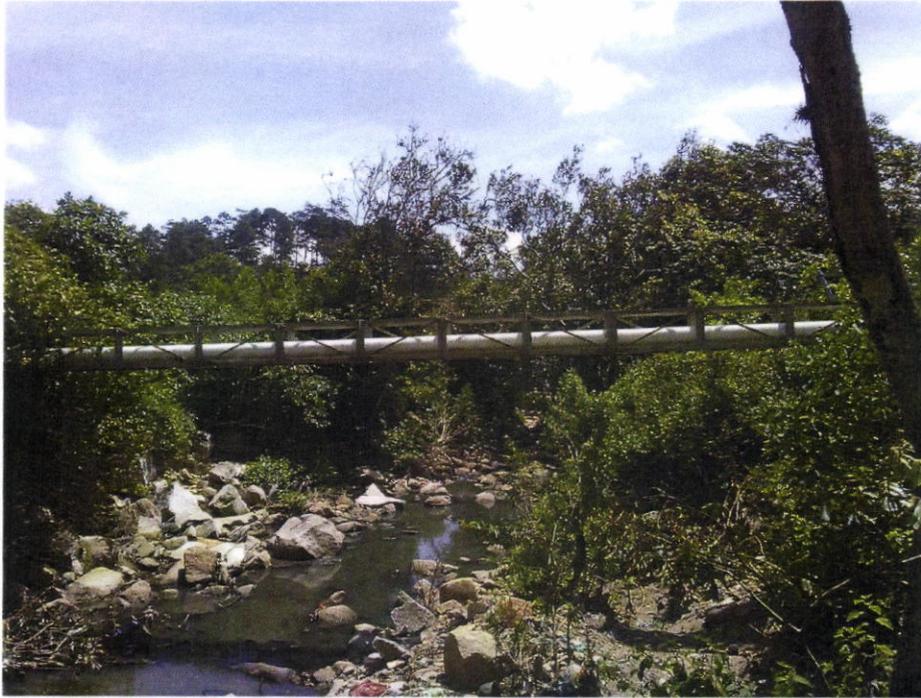
Imagen, muestra el paso aéreo de la tubería, en buenas condiciones.

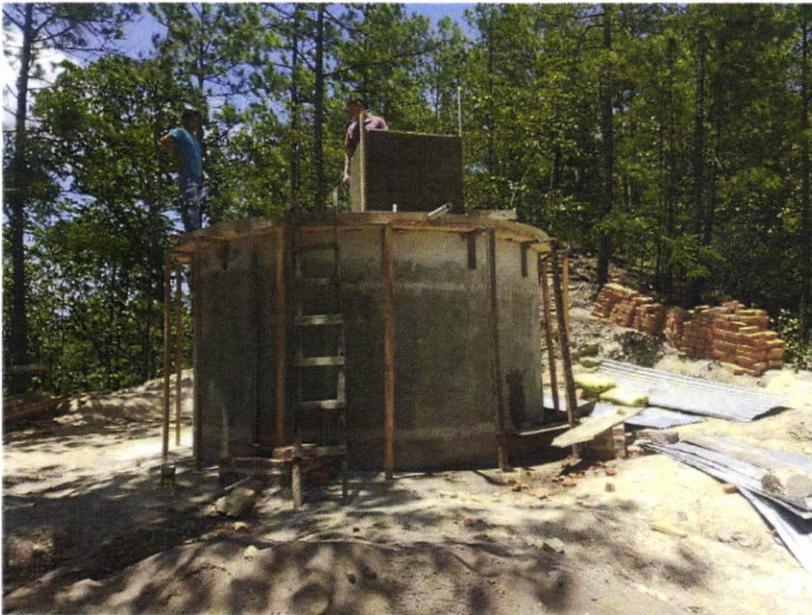
Imágenes, se muestra que el tanque está finalizado en un 90%, falta pulido externo y tapaderas.

1. El proyecto del tanque tiene un avance del 90 %, falta:
 - Desencofrar la madera.
 - Hacer el resane de la fuga de agua.
 - Pulir por fuera y pintarlo.
 - Impermeabilizar por dentro.
 - Colocar tapaderas.
 - Elaborar 20 anclajes en la línea de conducción.
2. Colocar la línea de distribución y domiciliar.

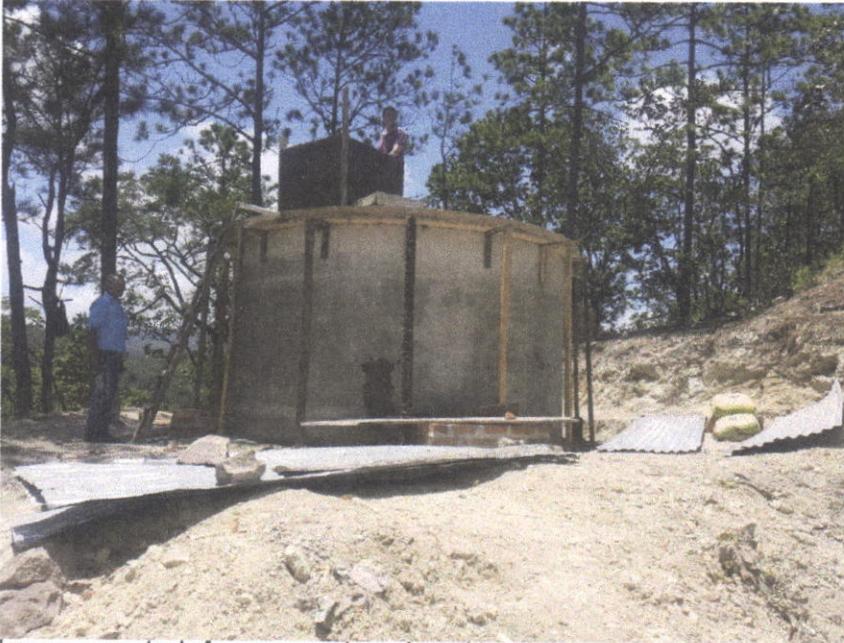
Imagen, muestra la fuga que se observó en el tanque.

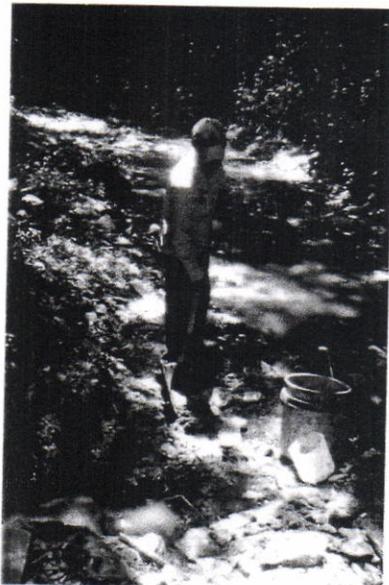
Imagen muestra el momento en que se elabora un zanja para evacuar el agua y de esa forma poder trabajar en el área.

Observaciones: Se limpió la zona y se elaboró un zanja ya que el tubo despedía agua del alcantarillado e impedía trabajar, con la zanja se evacuó el agua y se procedió a limpiar la tubería y reparar el problema.

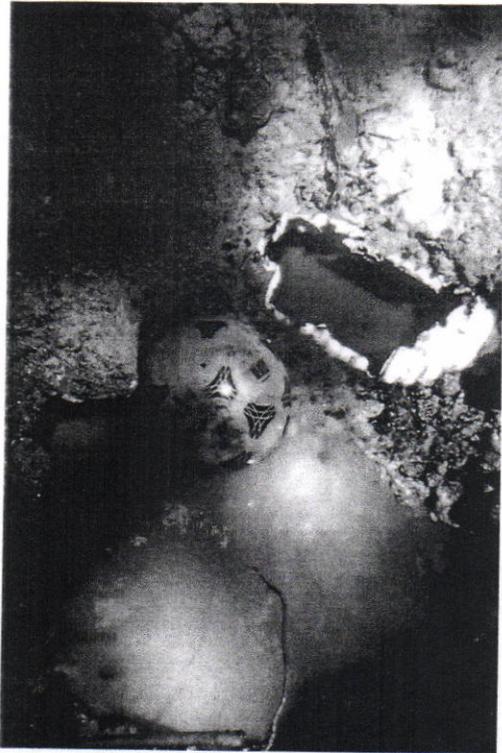
Imagen, muestra lo que generaba la obstrucción, una pelota de hule.

Observaciones: el origen del problema fue una pelota de hule que servía de tapón, impidiendo que el agua fluya con normalidad por el tubo. Además, se encontró arena grava y piedras en el sistema.

La obstrucción generaba que toda el agua se regresara por el tubo y saliera por la caja domiciliar del señor Selvin Zelaya.

1. Es necesario hacer un diagnóstico total del sistema, e ir tapando tubería de pegues que están abiertos, para controlar el ingreso de sedimento, piedras, basura

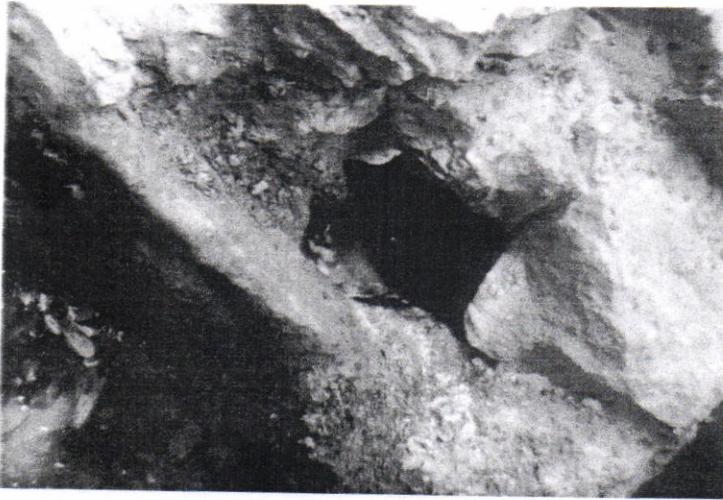
Imagen, muestra las rupturas hechas al sistema para ejecutar las pruebas.

Observaciones: se hicieron tres rupturas al sistema para poder limpiar bien y poder encontrar el origen del problema, luego después de hacer las pruebas de que el agua fluye bien se procedió a sellarlas.

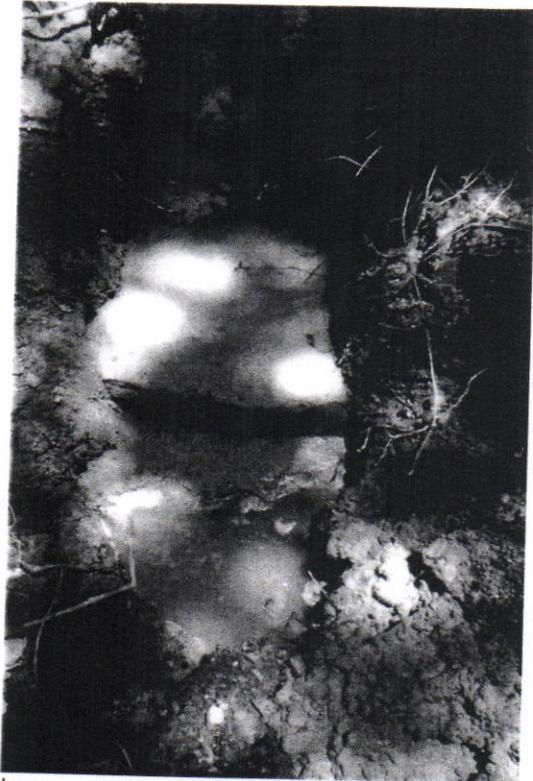
Imagen, muestra las rupturas ya selladas.

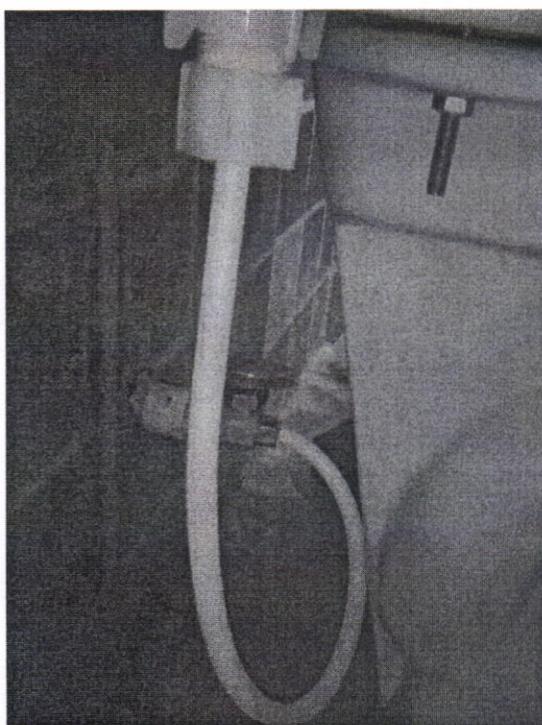
Se ejecuto la reparación del servicio sanitario del baño de la oficina de los regidores. Tenía malo la válvula y manguera de abasto, presentaba una fuga que anegaba de agua hasta la oficina de los Regidores y de la Cooperativa "COMISAL". Por lo que se procedió a hacer la reparación correspondiente.

Imagen, muestra la bomba del sanitario inservible.

Observaciones: El proceso de instalación se ejecutó en un día, primero se cerró la válvula de abasto, luego se desinstalo el kit en mal estado y se procedió a instalar el nuevo kit.

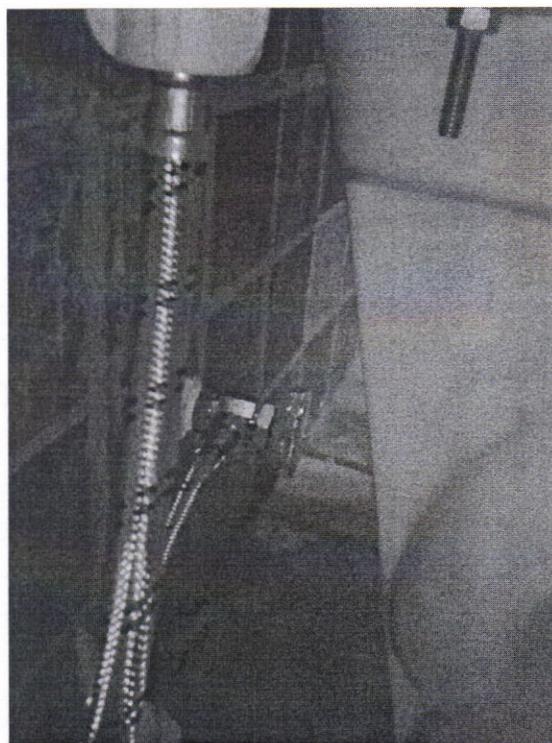
Imagen, muestra la instalación del nuevo kit de la bomba.

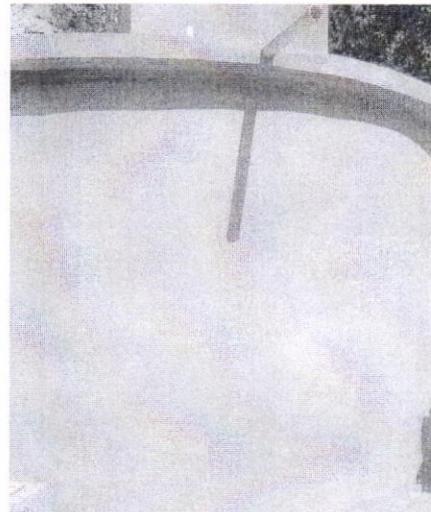
Imágenes, impermeabilización de paredes externas.

Observaciones: Las paredes internas están bien selladas, se reparo la fuga, se vació el tanque, se aplicó el impermeabilizante, las paredes externas están repelladas y pulidas, el proceso de pintura externa del tanque será ejecutada por Visión Mundial; las tapaderas de las válvulas serán ejecutadas por la comunidad.

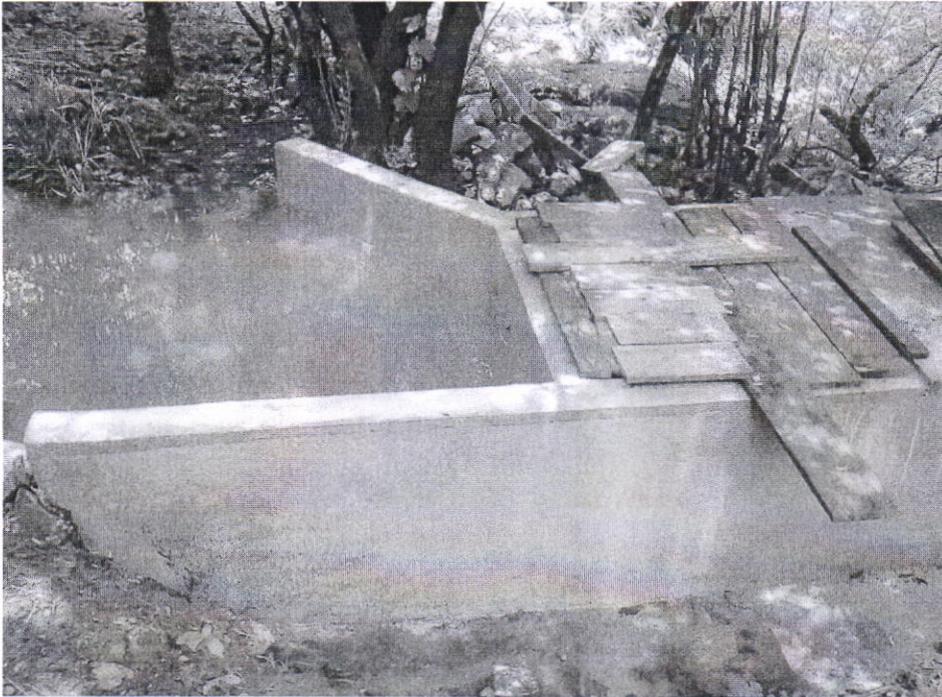
Imagen, de la toma de agua.

Observaciones: La toma de agua esta finalizada, pero para captar mayor cantidad de agua para época de verano y no baje el caudal de la fuente se recomendó ampliar las cortinas de captación.

1. Capacitar a la población para hacer un buen uso del agua.
2. Capacitar a la junta de Agua para una buena administración del proyecto y para que den un buen manejo y mantenimiento al sistema de agua.
3. Ampliar las paredes de la obra toma y colocar filtro, para aumentar la captación de agua en época de verano y dar un mejor manejo a la fuente.

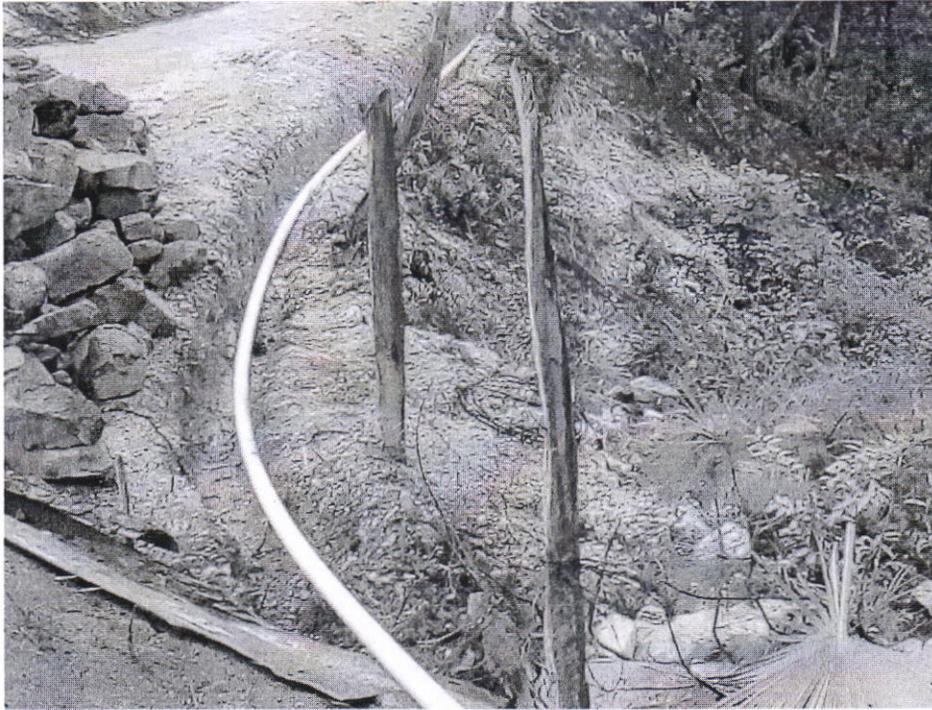
Imagen, línea de conducción.

Observaciones: La línea de conducción está terminada, fue revisada, reparada y hechos los anclajes; las zanjas tapadas.
