INFORME SITUACIONAL DE LA INFRAESTRUCTURA EDUCATIVA.

VEEDURÍA SOCIAL EN EL MARCO DEL RETORNO A CLASES EN EL SISTEMA
PÚBLICO DEL PAÍS.

FORO NACIONAL DE CONVERGENCIA

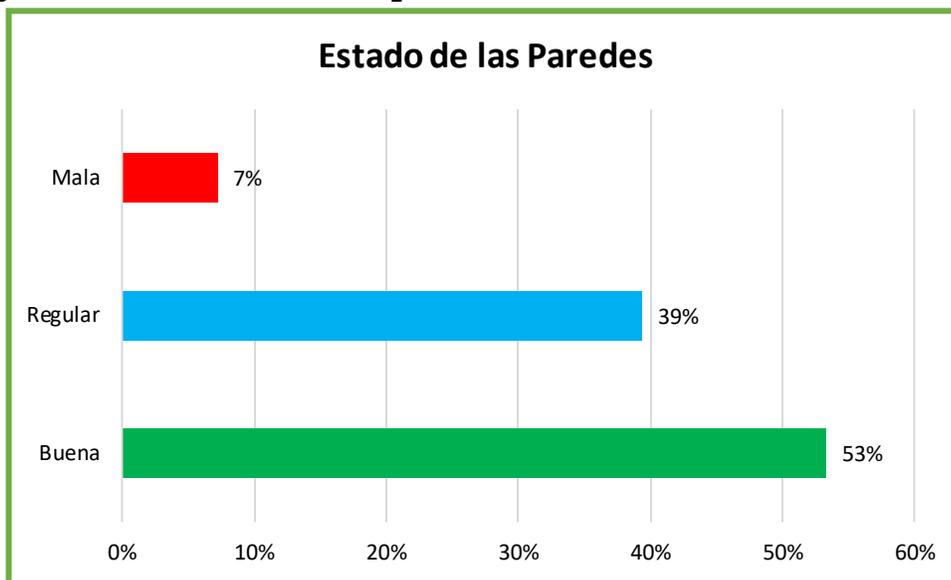
Gráfico N°4. Estado de las paredes de los centros educativos.

Se encontró que este es uno de los aspectos, por el tipo de obra, que se encuentran en buen estado; el 53% de los centros educativos presentan paredes en buenas condiciones, un 39% en regulares condiciones y un **7% con paredes en mal estado**. Es importante mencionar que no se evalúa aspectos estéticos, es decir pintura, tipo de repello o cubierta, etc. Sólo lo que tiene que ver con la seguridad y funcionalidad de la estructura. En el gráfico a continuación se resume el estado de las paredes tanto externas como internas:

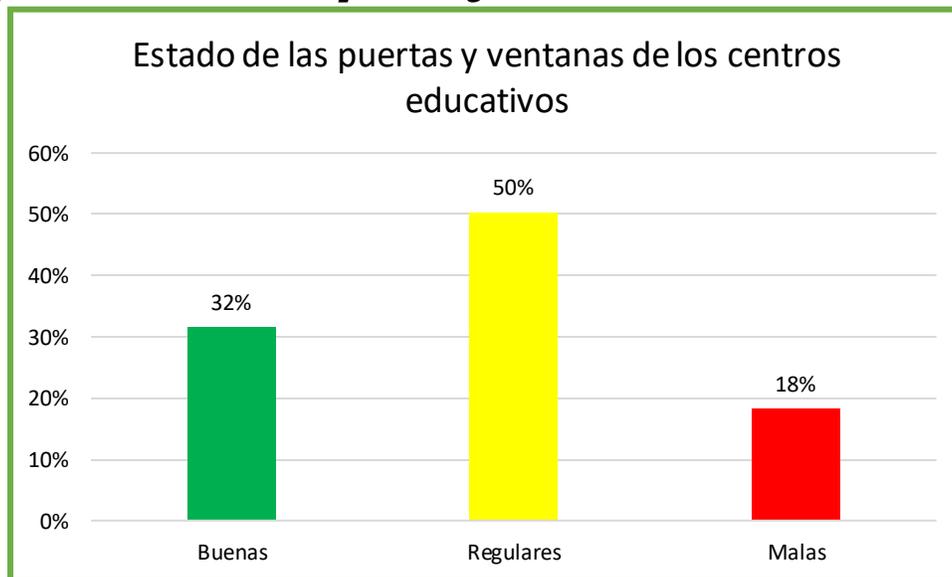
Gráfico N° 5 Situación de puertas y ventanas de los centros educativos

En el caso de las puertas y ventanas la situación es muy distinta ya que el **68%** de los centros educativos manifiestan tener las mismas en condiciones **regulares (50%) y malas (18%)**. Esto también se convierte en un factor clave para la seguridad de los materiales, mobiliario y equipos que se encuentran en los centros educativos y que son clave para el proceso pedagógico, así como de los mismos docentes y alumnos que asisten a clases.

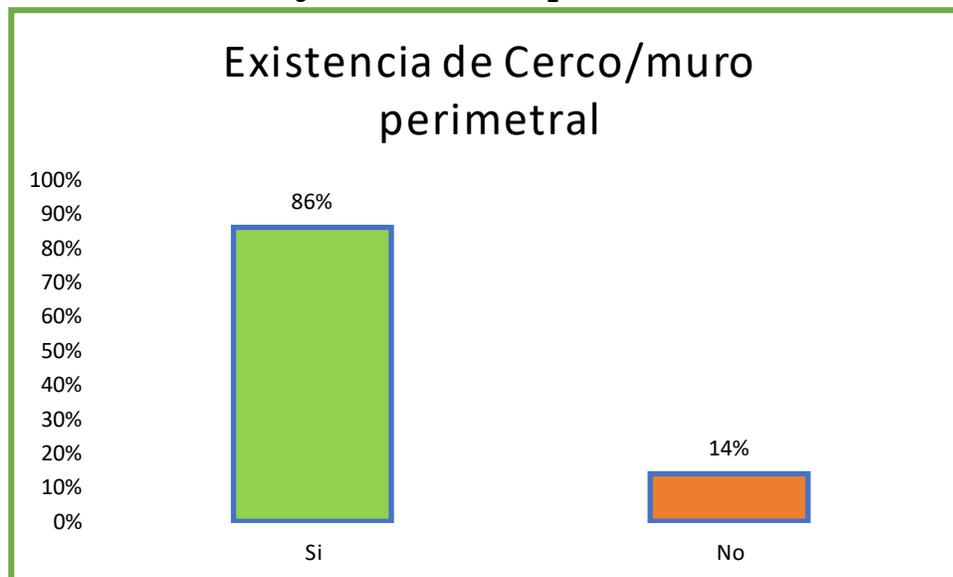
Gráfico N°6. Muro perimetral.

La gran mayoría de los centros educativos tienen cercos perimetrales de bloque (63%) y malla ciclón (35%). Esto significa que requieren de una inversión considerable para su reparación. En el caso de los muros de bloque los mismos presentan varios tramos que presentan daños (caída de pared, boquetes, fisuras, entre otros).

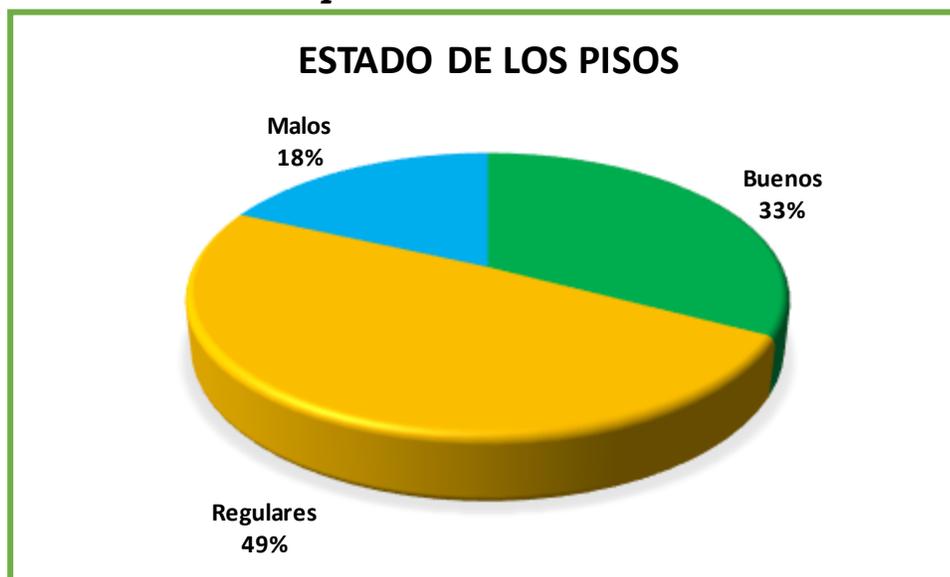
Gráfico N° 9. Estado de los pisos de los centros educativos visitados.

Los pisos de los centros educativos es otro de los aspectos que se encuentran en condiciones precarias, ya que muchos de los pisos (generalmente ladrillos) se han dañado (fracturas, levantamiento de piezas, humedad, entre otros) que necesitan de manera urgente ser reparados ya que, al estar usando los pisos de esta manera, además de que pueden representar riesgos a la integridad física de la población escolar, se deterioran aún más. A continuación, los principales hallazgos:

Casi la mitad de los centros educativos tienen pisos en regulares condiciones, es decir que los niveles de daño no son tan grandes o que son de fácil reparación; Sin embargo, el 18% de los centros educativos tienen los pisos en malas condiciones, es decir que necesitan intervención urgente para el retorno a clases. Y 1 de cada 3 centros educativos tienen los pisos en buenas condiciones.

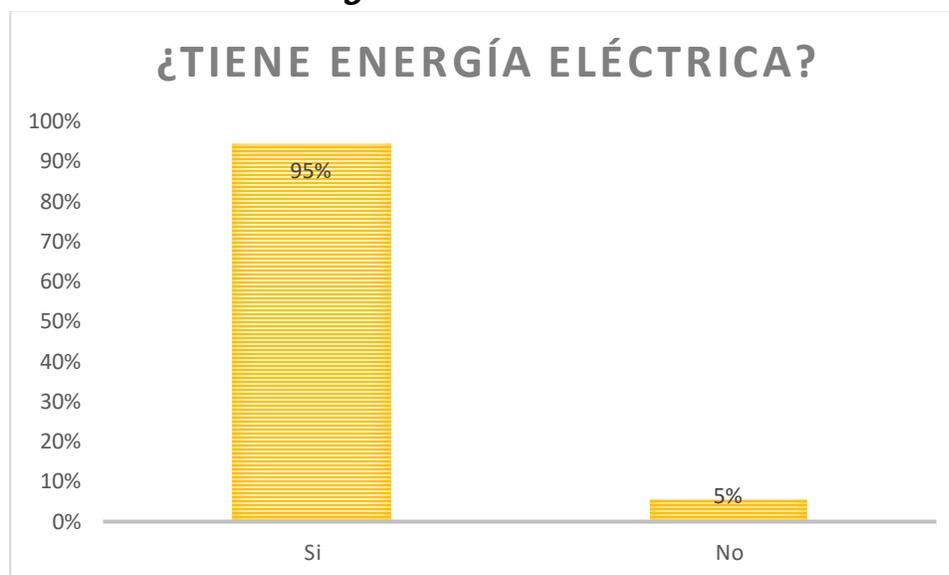
Gráfico N° 10 Acceso a energía eléctrica de los centros educativos.

El 95% de los centros educativos visitados cuentan con acceso y conexión eléctrica. El estado de las instalaciones eléctricas no es el mejor. Según los datos proporcionados por docentes y la verificación in situ de los veedores sociales, solamente el 27% de los centros educativos cuentan con las mismas en buen estado, mientras que el 20% está en malas condiciones. El restante 53% se encuentra en regulares condiciones. Esto hace que la iluminación no sea la adecuada en el 54% de los casos.

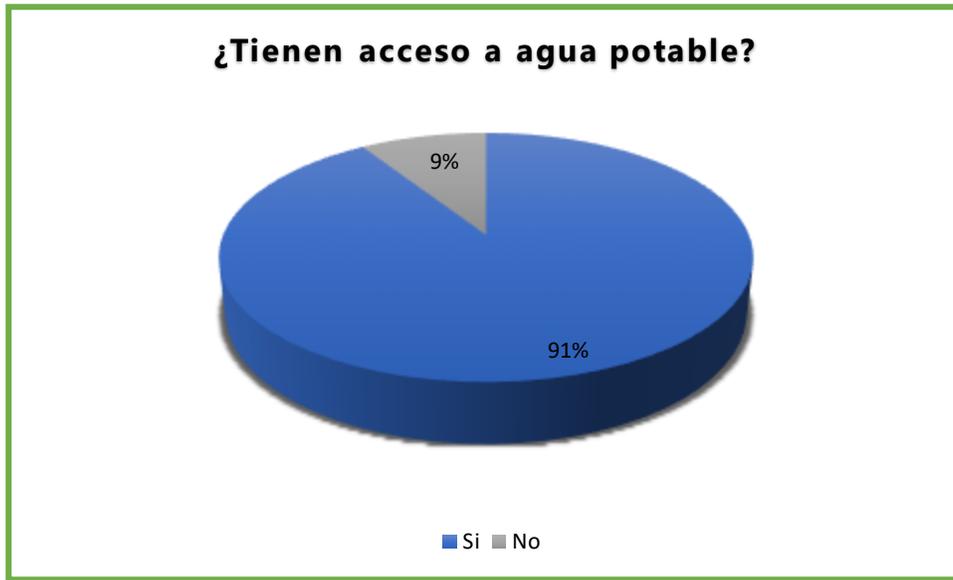
Gráfico N° 11. Cobertura de agua de los centros educativos visitados.

Por otro lado, en muchos centros educativos son los padres de familia que cubren la demanda de agua ya sea de forma principal o complementaria. Cuando lo hacen de forma principal es comprando el agua a cisternas (gastan entre L.1,000.00 a L. 2,000.00 semanalmente en centros educativos con pequeña población estudiantil) y en los casos que se hace de forma complementaria, los padres y madres de familia compran botellones de agua purificada para dotar a los alumnos. De esto no hay un registro exacto de la cantidad, pero considerando el costo de cada botellón de agua purificada la suma puede ser elevada.

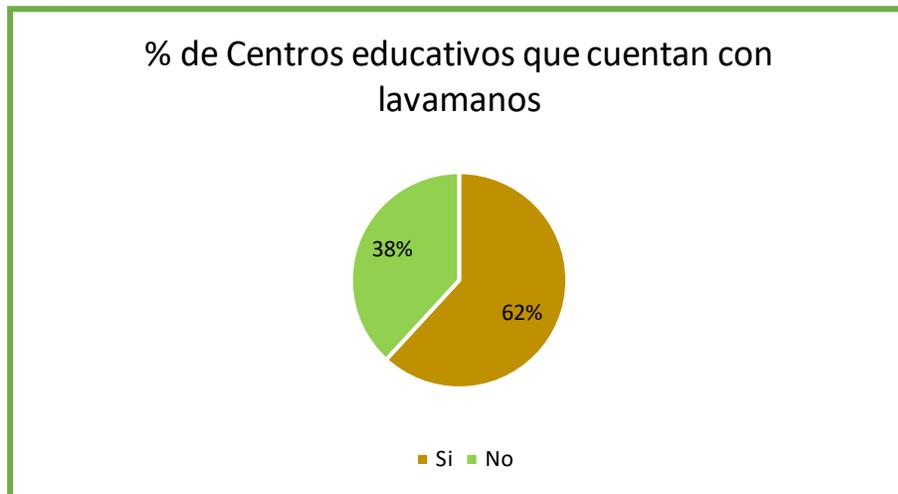
Gráfico N° 12. Centros educativos con lavamanos

Junto con el agua es necesaria también la infraestructura para el saneamiento, concretamente en este caso los puntos de lavado de manos como lo son los lavamanos. Aunque hay una cobertura significativa (con sus deficiencias) en el abastecimiento de agua, la situación respecto a lavamanos es bastante distinta. El 38% de los centros educativos visitados no disponen de los mismos. La importancia de lavarnos las manos es tal que la Organización Mundial de la Salud afirma que una tercera parte de las enfermedades mortales en niños menores de 5 años, se evitaría con el simple lavado de manos. Si hablamos de centros educativos es de vital importancia especialmente por el contexto de pandemia (aún).

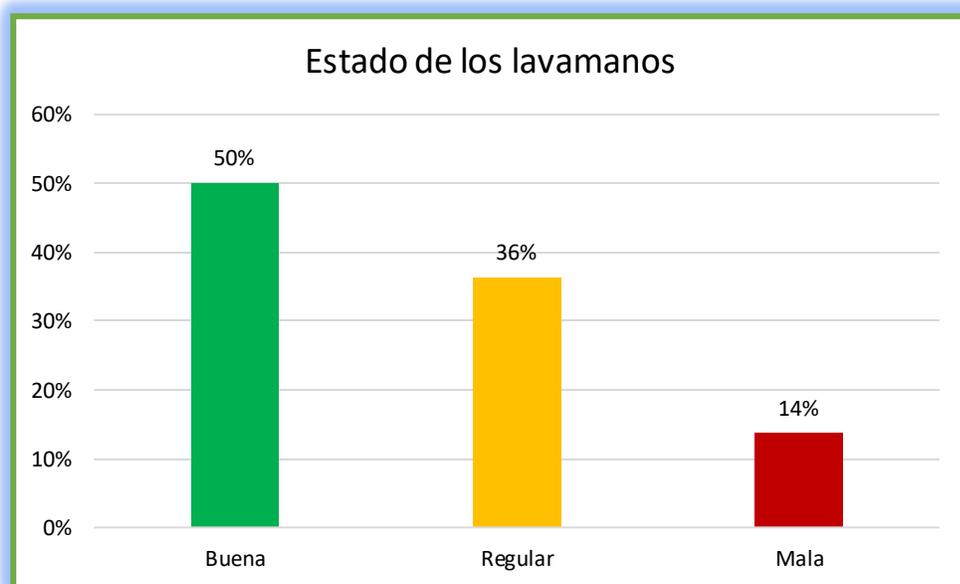
Gráfico N° 13. Estado de los lavamanos

Del 62% de centros educativos que cuentan con lavamanos, solamente el 50% de los mismos están en buenas condiciones (51 centros educativos), el restante 50% se encuentran ya sea en regulares o malas condiciones. Que los centros educativos cuenten al 100% con lavamanos es buenas condiciones **debe ser un aspecto imprescindible para el retorno seguro a clases de forma presencial**

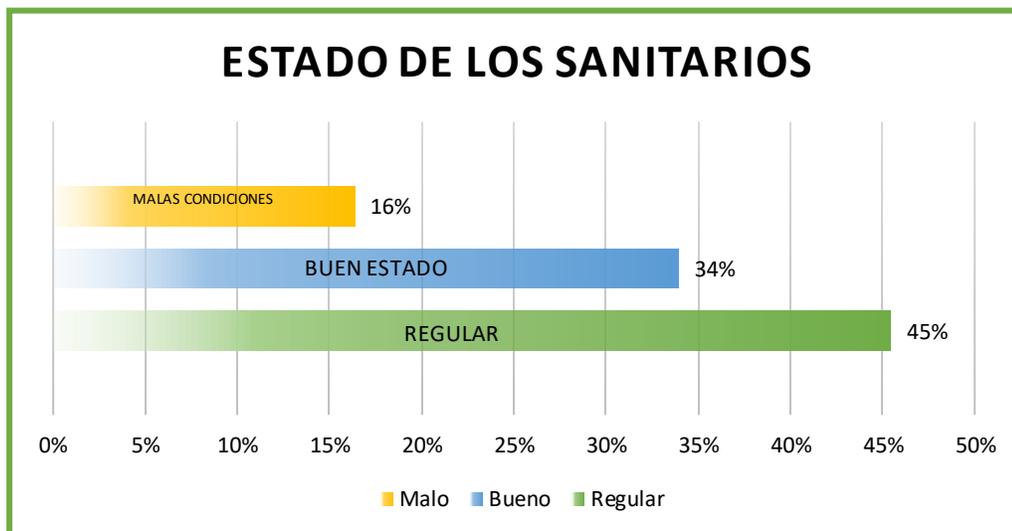
Gráfico N° 14. Estado de los sanitarios en los centros educativos

El 95% de los centros educativos cuenta con sanitarios. Es de hacer notar que más de la mitad (61%) de los sanitarios no se encuentran en óptimas condiciones, siendo esta, junto con el acceso a agua, una de las prioridades principales a atender por parte de las autoridades educativas.

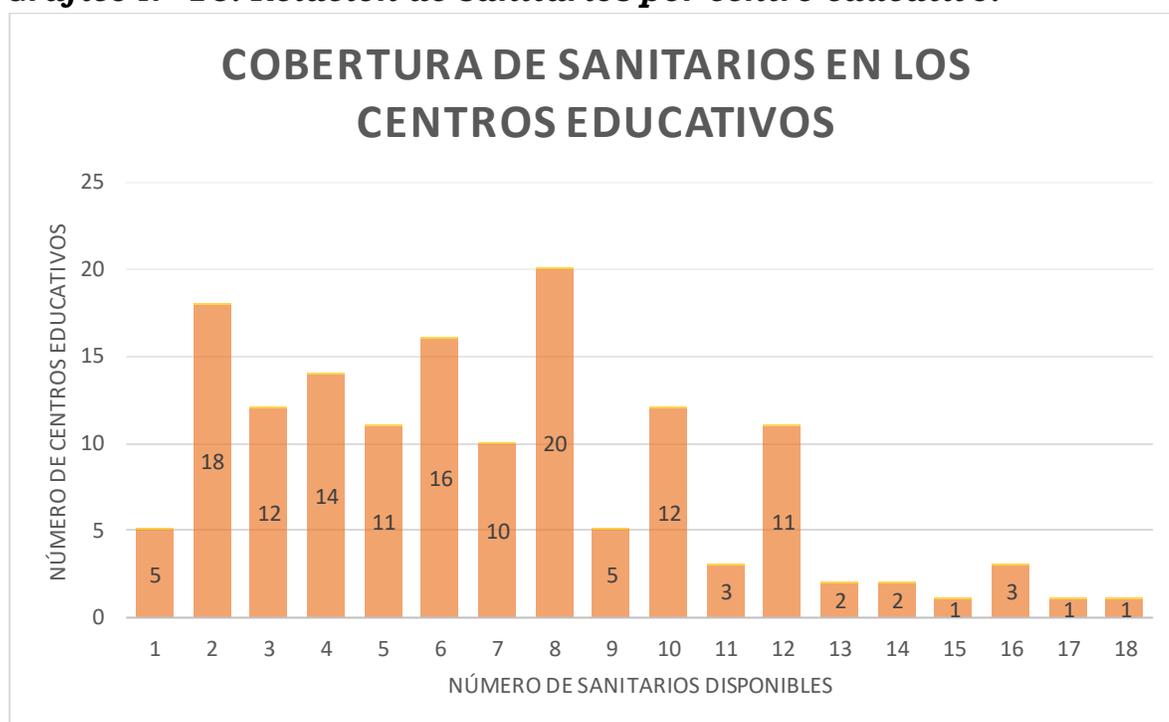
Gráfico N° 15. Relación de sanitarios por centro educativo.

La mayoría de los centros educativos tienen entre 1 a 8 sanitarios (incluyen los de varones, niñas y docentes).

En este sentido se debe profundizar y analizar cada caso específico ya que el número de sanitarios va en relación a la población estudiantil de ese centro educativo y eso puede darnos algunos indicadores a tomar en cuenta sobre la infraestructura básica necesaria en los centros educativos.

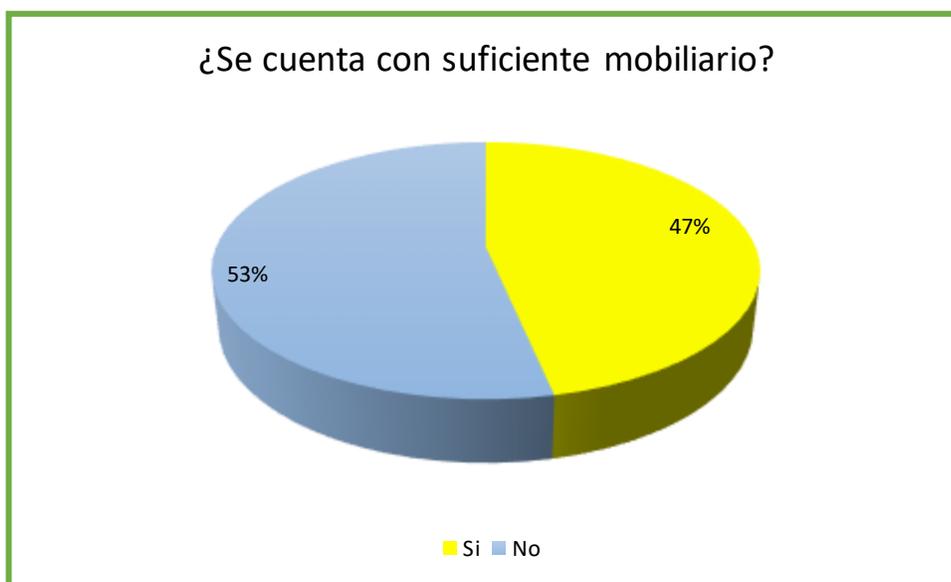
Gráfico N° 16. Existencia de mobiliario (sillas escolares) en los centros educativos.

Más de la mitad de los centros educativos visitados no cuentan con suficientes sillas para los alumnos y alumnas. Producto de los dos años de cierre de los centros educativos, las sillas se deterioraron, en otros casos se las robaron y un porcentaje (no definido) se afectó en el último proceso electoral en aquellos centros que fueron utilizados como centros de votación.

En el momento actual (en que no asiste la totalidad de estudiantes al centro educativo porque tienen un sistema de turnos) no se considera que sea un grave problema, pero sí en la medida que se retorne al 100% de la población estudiantil a los centros. Los docentes y autoridades educativas prevén esto como un momento crítico en el retorno de toda la población estudiantil porque habrá conflictos por el uso de las sillas.

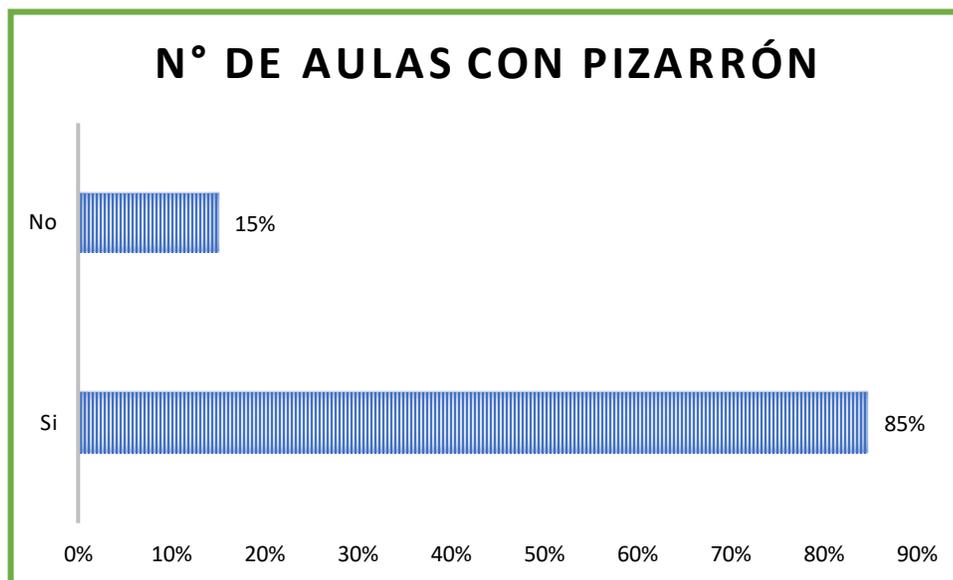
Gráfico N° 17. Existencia de pizarrones en aulas de los centros educativos.

El 85% de las aulas de los centros escolares visitados cuentan con pizarrón. Sin embargo, hay un 15% de aulas que no tienen. Este es un dato significativo ya que en esta pequeña muestra de centros escolares en donde el número de aulas total suman 2040, con este hallazgo se determina que al menos 306 aulas no tienen pizarrón.

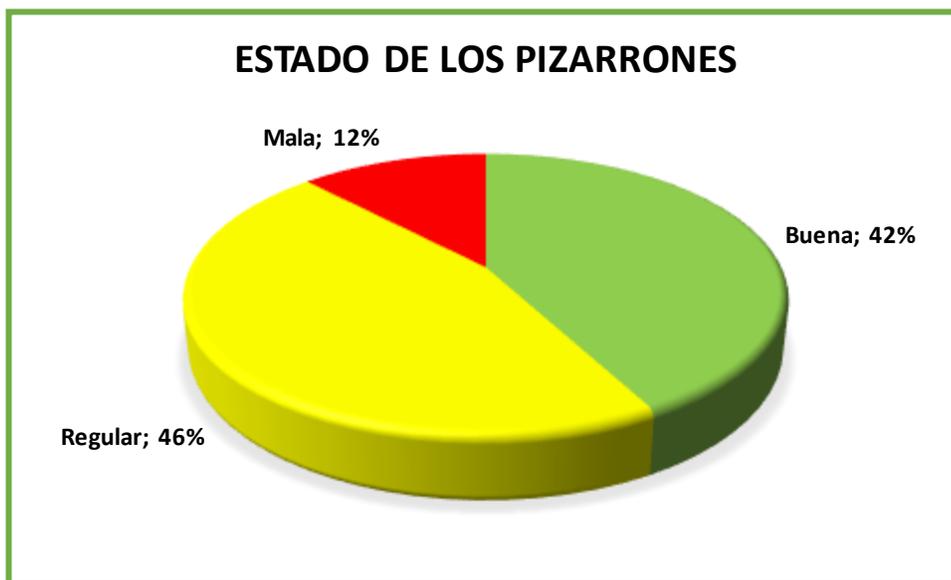
Gráfico N° 18. Situación de los pizarrones en las aulas de los centros educativos.

Profundizando en el estado de los pizarrones, se constató que en las aulas donde se cuenta con pizarrón, solamente el 42% de los mismos están en buenas condiciones, mientras que el 46% están regular (están manchadas, no siempre es fácil escribir sobre ellos).

Si al dato anterior (15% de las aulas no cuentan con pizarrón) se le suma el 12% de pizarrones malos, en realidad se encuentra que en estos centros educativos visitados se podrían tener alrededor de 500 aulas sin pizarrones. Ver los resultados de la visita en el siguiente gráfico.
