CONVENIO DE COOPERACIÓN ENTRE EL FONDO CAFETERO NACIONAL, ORGANIZACIONES CAFETALERAS Y LA ALCALDÍA MUNICIPAL DE SALAMA DEPARTAMENTO DE OLANCHO.

No. 019-11-2022

Asunto: **Informe de Evaluación Terracería.**

Ubicación: **Salamá, Olancho.**

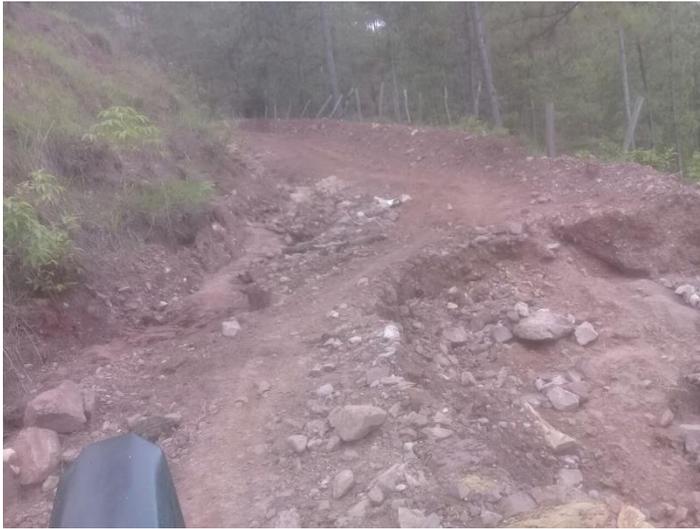
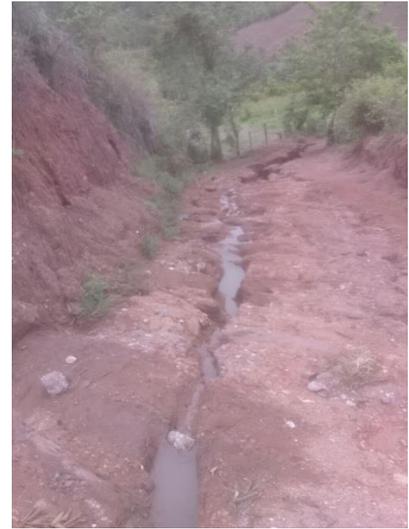
Talgua

*Este tramo se inició en la Zona de Talgua, Estación 0+000 hacia la zona Cafetalera; con una Estación Final de 1+000, Longitud Total **1.0 km**, se observaron las características generales del tramo, las cuales se describen a continuación:*

- *El tramo carretero presenta una sección típica variable, que oscila entre 3 y 4 metros a lo largo del tramo, la cual se encuentra deteriorada, y en mal estado.*

- Se observan zanjas de mediana profundidad sobre la superficie de rodadura, las cuales son causadas por la escorrentía superficial, ya que no existe drenaje longitudinal.
- La superficie de rodadura presenta baches de profundidad media y gran profundidad, provocados por la acumulación de charcos en la misma y poca capacidad de soporte del terreno natural.
- El derecho de vía se encuentra sucio por la vegetación, no presenta sus respectivas salidas de escorrentías y sus cunetas en este tramo.
- Durante el recorrido se logró apreciar distintos tipos de suelo, Arcillosos y Rocosos.

- Realizar trabajos de rehabilitación del tramo desde la estación 0+000 a 1+000, que considera limpieza del derecho de vía, el perfilamiento de cunetas, salida de escorrentías y reacondicionamiento de la superficie de Rodadura.

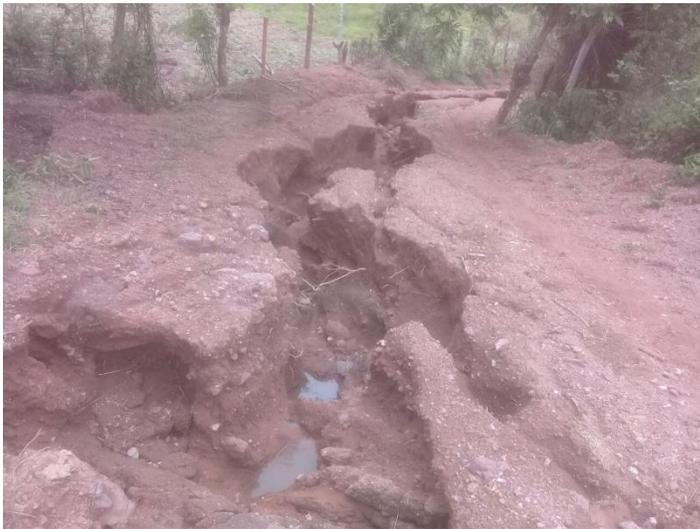
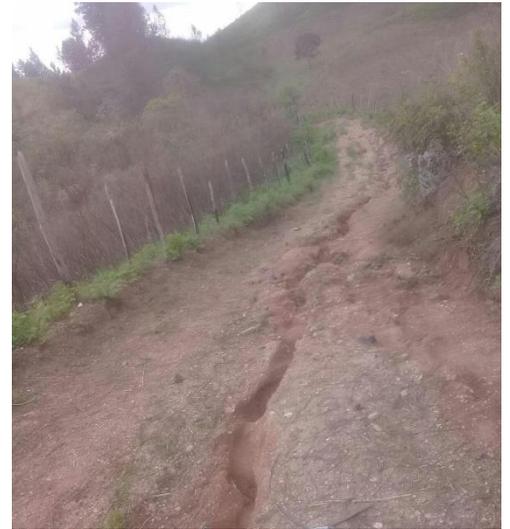
Mendez

Este tramo inicia en la comunidad de Méndez, Estación 0+000 hacia el desvío de fincas de café en los pozos en la estación 6+000 con una longitud de 6.0 km, se observaron las características generales del tramo, las cuales se describen a continuación:

- El tramo carretero presenta una sección típica variable, que oscila entre 3 y 4 metros a lo largo del tramo, la cual se encuentra deteriorada, y en mal estado.

- *Se observan zanjas de mediana y gran profundidad sobre la superficie de rodadura, las cuales son causadas por la escorrentía superficial, ya que circula por la calzada debido a que no existe drenaje longitudinal.*
- *El derecho de vía se encuentra sucio por la vegetación y con troncos de árboles en las cunetas y con derrumbes en ciertas partes del tramo.*
- *Durante el recorrido se logró apreciar distintos tipos de suelo, Arcillosos y Rocosos.*

- *Realizar trabajos de rehabilitación del tramo desde la estación 0+000 a 4+000, que considera limpieza del derecho de vía, el perfilamiento de cunetas, salida de escorrentías y reacondicionamiento de la superficie de Rodadura.*

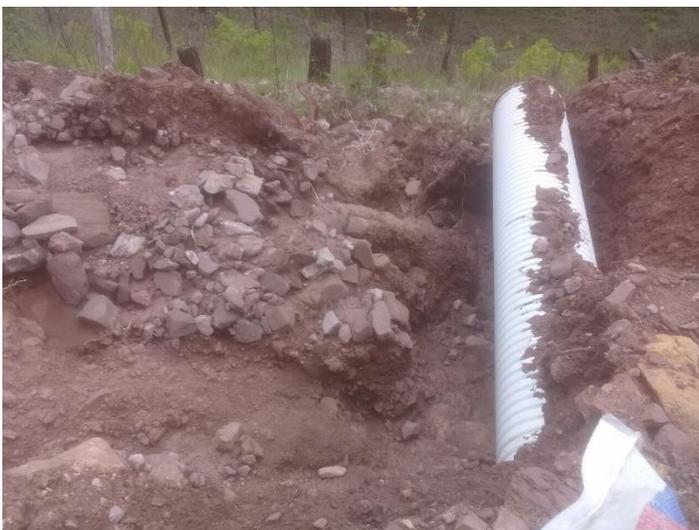
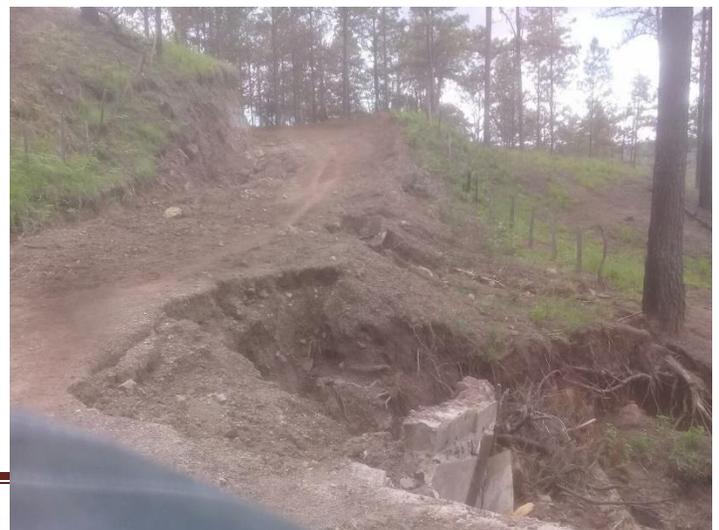
Suyatal - Talgua

*Este tramo se inició en la zona de Zuyatal, Estación 0+000 hacia la zona Talgua, Estación Final 1+000, Longitud Total **1.0 km**, se observaron las características generales del tramo, las cuales se describen a continuación:*

- *El tramo carretero presenta una sección típica variable, que oscila entre 3 y 4 metros a lo largo del tramo, la cual se encuentra deteriorada, y en mal estado.*
- *Se observan zanjas de mediana profundidad sobre la superficie de rodadura, las cuales son causadas por la escorrentía superficial, ya que circula por la calzada debido a que no existe drenaje longitudinal.*
- *La superficie de rodadura presenta baches de profundidad media, provocados por la acumulación de charcos en la misma y poca capacidad de soporte del terreno natural.*
- *El derecho de vía se encuentra sucio por la vegetación, no presenta sus respectivas salidas de escorrentías y sus cunetas en este tramo.*
- *Durante el recorrido se logró apreciar distintos tipos de suelo, Arcillosos y Rocosos.*

- *Realizar trabajos de rehabilitación del tramo desde la estación 0+000 a 1+000, que considera limpieza del derecho de vía, el perfilamiento de cunetas, salida de escorrentías y reacondicionamiento de la superficie de Rodadura.*
