Central Hidroeléctrica Patuca III (Piedras Amarillas)

INFORME DE AVANCE DE ACTIVIDADES CENTRAL HIDROELECTRICA PATUCA III

Noviembre 2022

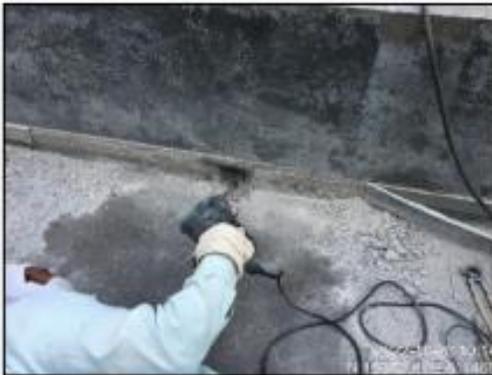
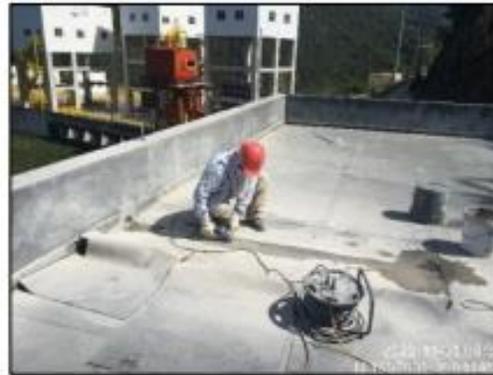
Trabajos de perforación en pretil de Diesel House y desbaste en losa superior.

El Contratista continuó las actividades de reparación de losas superiores para mejora de drenaje en ellas en la estructura de Diesel House, ejecutando los siguientes trabajos:

- Identificación de zonas de acumulación de agua lluvia en losa superior.
- Perforaciones en pretilos e instalación de tubería PVC para drenaje de agua lluvia sobre losa superior.
- Desbaste de concreto en losa superior para corregir pendiente y optimizar el drenaje de agua lluvia.
- Levantamiento de Tape Slab waterproof para ejecución de reparaciones en la losa y reubicación de este posterior a los trabajos.
- Colocación de NE – II Epoxy Jelly para impermeabilizar pretilos y juntas del Tape Slab Waterproof y nivelar la losa superior.

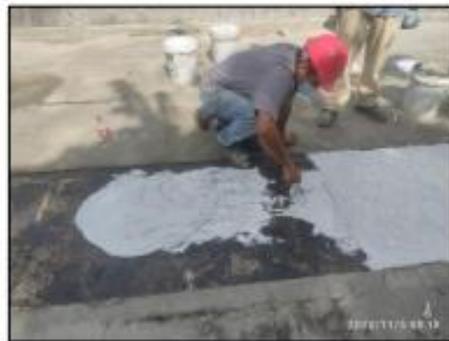
Pintado de pretilas en Estructuras de Cuerpo de Presa

Durante el periodo reportado en este entregable, se ejecutaron actividades de pintado de pretilas sobre estructuras ubicadas en el Cuerpo de la Presa como ser Diesel House, Obras de Toma No.1 y No.2, Descarga de Fondo, Cuartos de Bomba No. 1 al No. 5 y la estructura de acceso al Cubo de Gradas de Galería de Presa. Las actividades ejecutadas fueron: Lijado de pretil para mejorar la superficie de estas estructuras, reparación de oquedades con mortero en caso de ser necesario, limpieza de la zona y aplicación de pintura “Fastyl impermeabilizante elastomérico” blanca distribuida en varias capas.

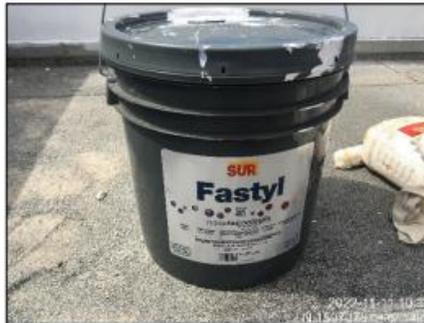
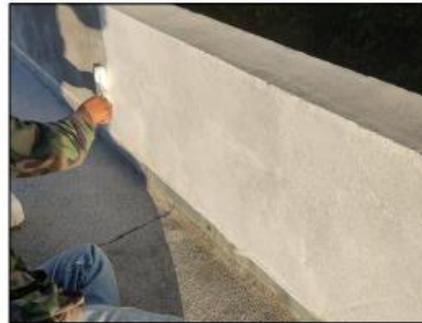
Actividades de pintado de pretilas en Diesel House.

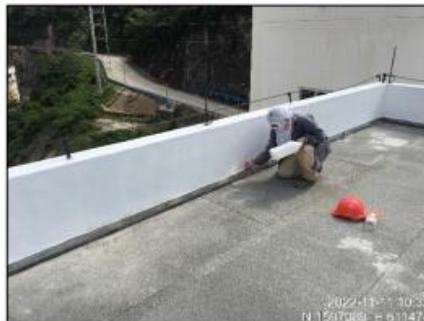
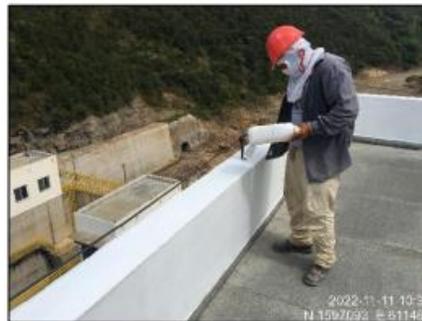
Actividades de pintado de pretilas en Obras de Toma y estructura de Descarga de Fondo.

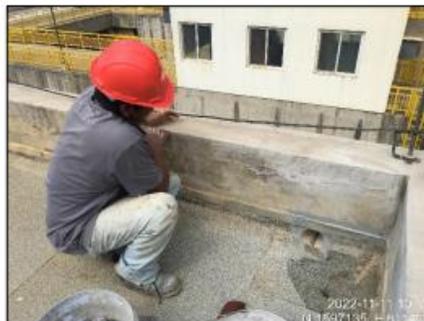
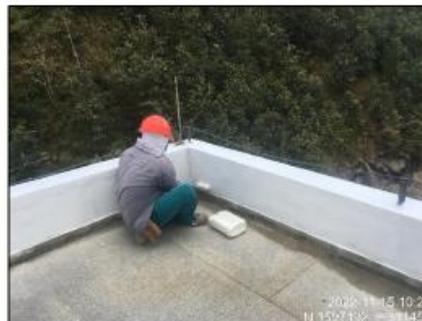
Actividades de lijado y pintado de pretilas en Cuartos de Bomba.

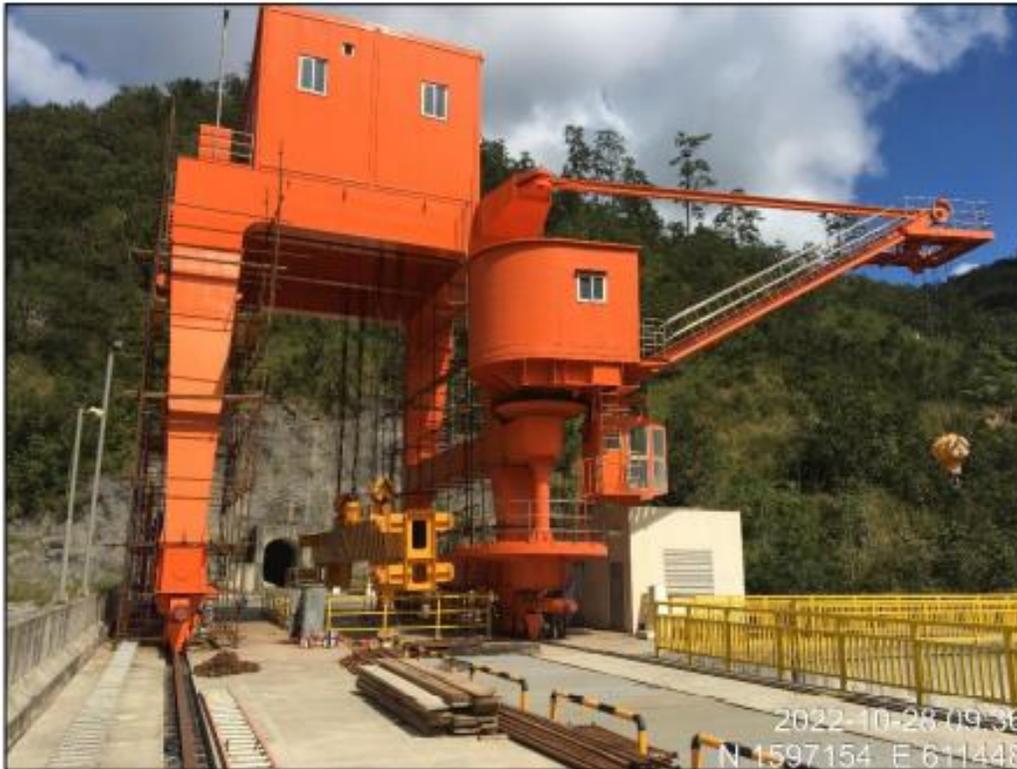
Estructura de Ganty Crane durante las actividades de pintado.

Continuaron las actividades de pintura en las distintas subestructuras de la grúa Ganty Crane aplicando la pintura Becc Protective & Marine Coatings Beccthane Enamel HS) RAL 2004 color naranja. Esta actividad se vio mermada durante el periodo por las constantes lluvias en la zona.

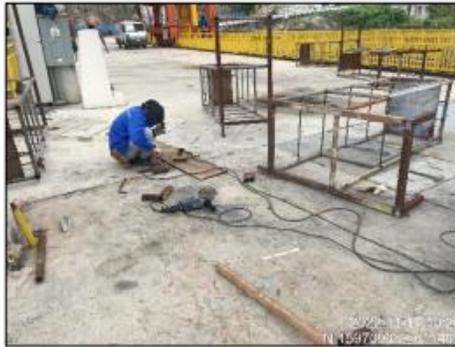
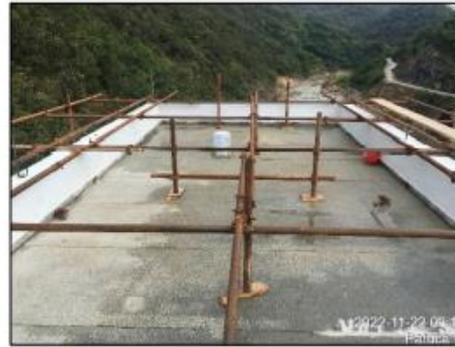
Preparativos y armado de andamios para actividades en altura en Cuartos de Bombas.

- Preparación de andamios de seguridad para actividades en altura.
- Desbaste y pulido en zona entre el marco rígido y pared de bloque.
- Colocación de mortero en zonas mayores a los 20 mm de profundidad posterior a la limpieza del área desbastada.
- Aplicación de adhesivo acrílico elastomérico "Pega Patch Kermill" y malla de fibra en la zona.
- Pintado de área reparada con impermeabilizante Fastyl elastomérico.

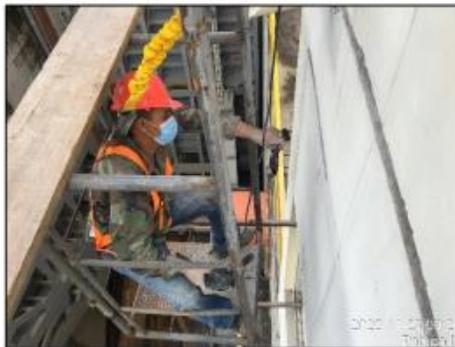
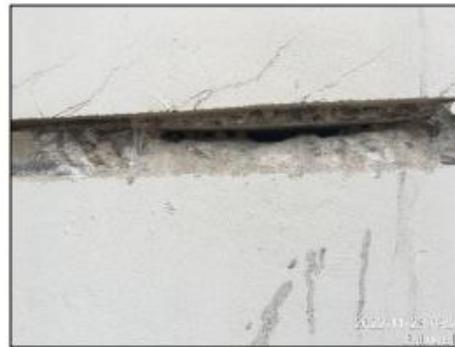
Trabajos de desbaste con pulidora entre el marco rígido y paredes de bloque en Cuarto de Bomba No.1.

Iniciaron los trabajos de reparaciones en las paredes de las estructuras ubicadas en el Cuerpo de Presa; Cuartos de Bombas No. 1 y No. 2. Estas reparaciones constan de:

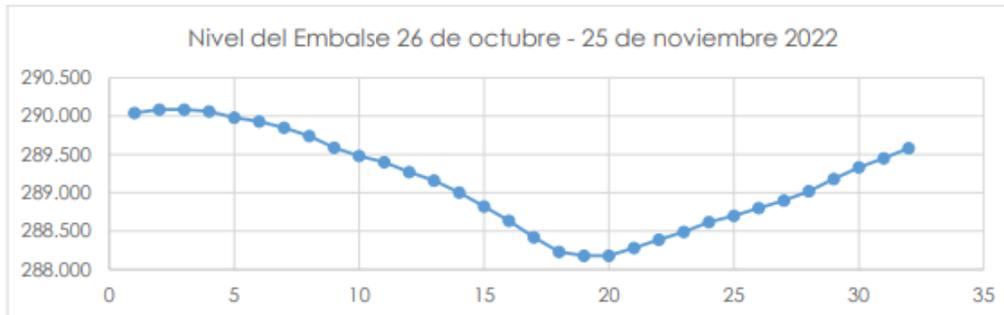
Gráfico del nivel del embalse.

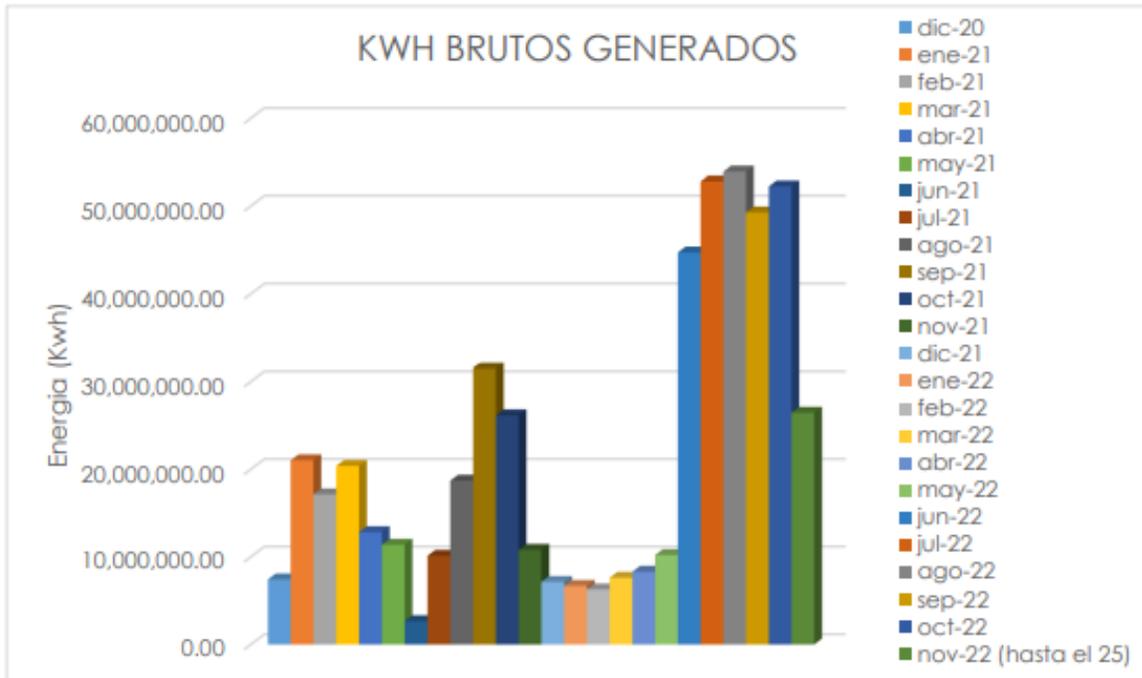
Gráfico de KWH Brutos Generados en el día

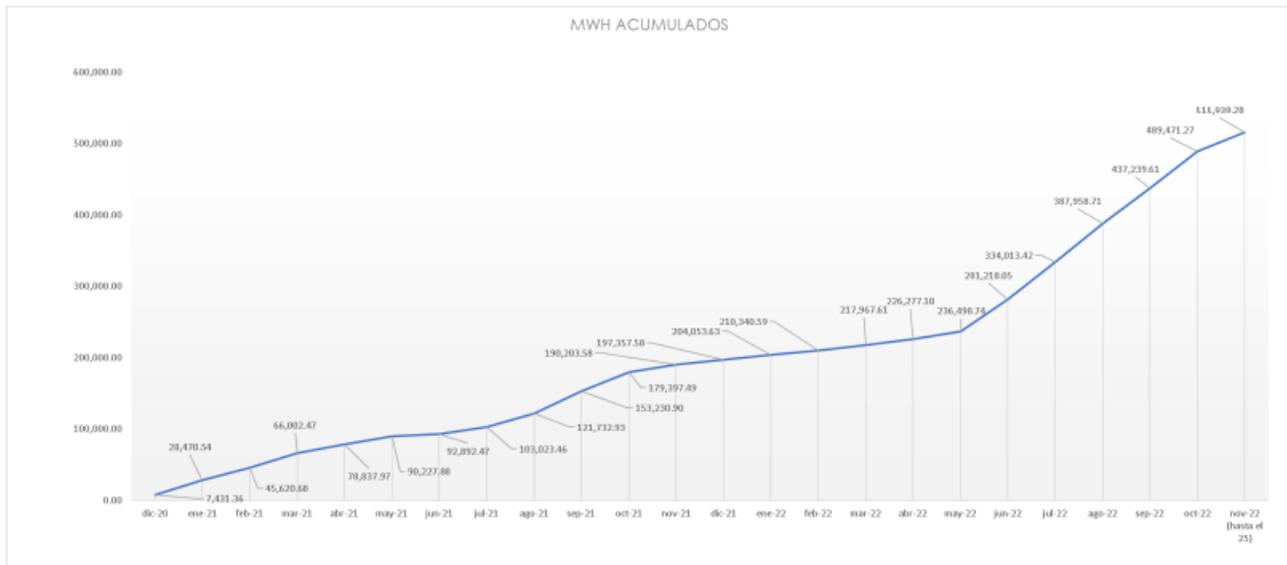
Gráfico de KWh Generados Acumulados hasta el 25 de noviembre de 2022.
