# Central Hidroeléctrica Patuca III (Piedras Amarillas)

## INFORME DE AVANCE DE ACTIVIDADES CENTRAL HIDROELECTRICA PATUCA III

Diciembre 2022

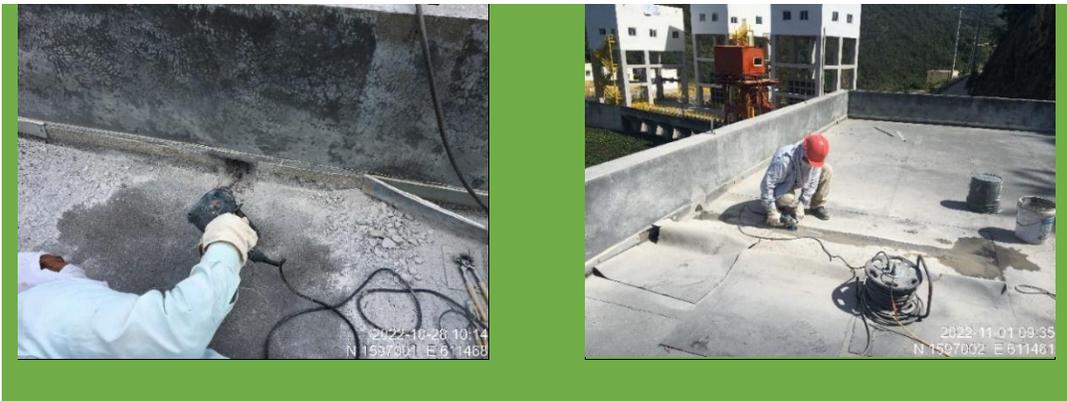
**Trabajos de perforación en pretil de Diesel House y desbaste en losa superior.**

- Identificación de zonas de acumulación de agua lluvia en losa superior.
- Perforaciones en pretil e instalación de tubería PVC para drenaje de agua lluvia sobre losa superior.
- Desbaste de concreto en losa superior para corregir pendiente y optimizar el drenaje de agua lluvia.
- Levantamiento de Tape Slab waterproof para ejecución de reparaciones en la losa y reubicación de este posterior a los trabajos.
- Colocación de NE – II Epoxy Jelly para impermeabilizar pretil y juntas del Tape Slab Waterproof y nivelar la losa superior.

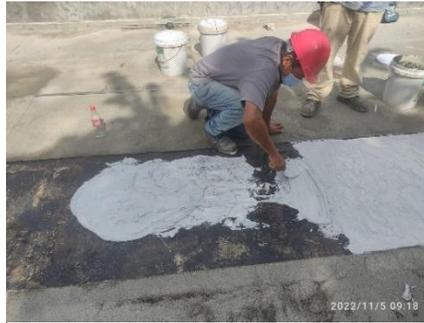
**Colocación de Epoxy Jelly como nivelante e impermeabilizante en losa de Diesel House.**

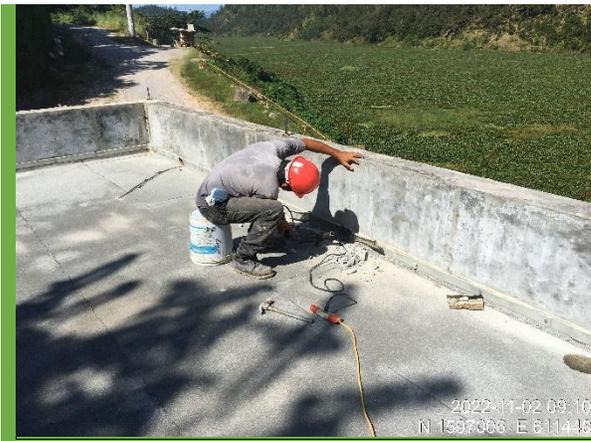
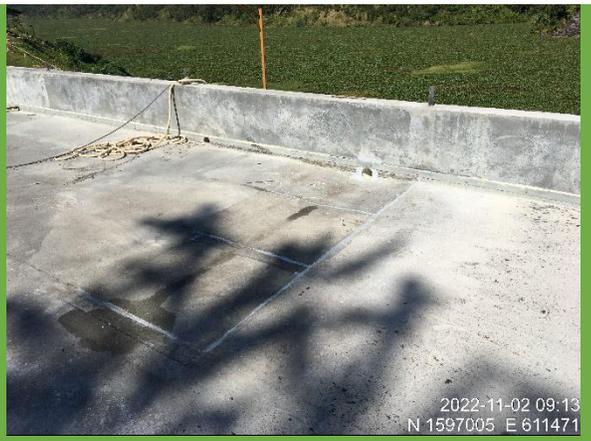
**Instalación de tubería PVC para drenaje y verificación de pendiente en losa posterior a trabajos de reparación de la misma.**

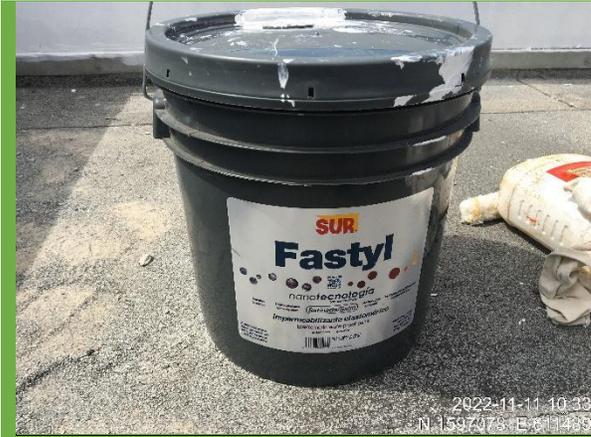
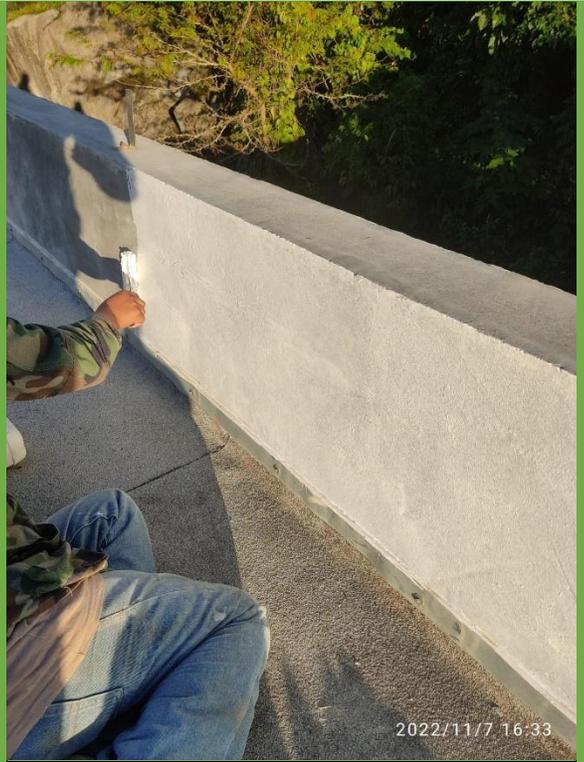
Actividades de pintado de preiles en Diesel House.

Lijado de pretil para mejorar la superficie de estas estructuras, reparación de oquedades con mortero en caso de ser necesario, limpieza de la zona y aplicación de pintura "Fastyl impermeabilizante elastomérico" blanca distribuida en varias capas.

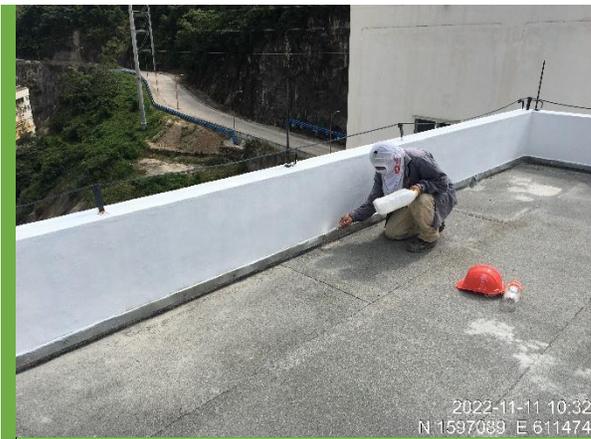
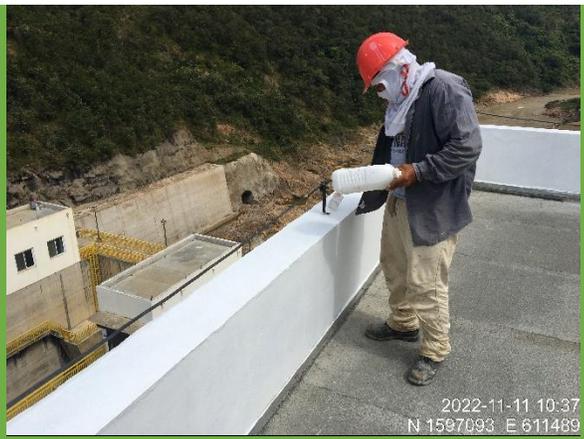
Actividades de pintado de preiles en Obras de Toma y estructura de Descarga de Fondo.

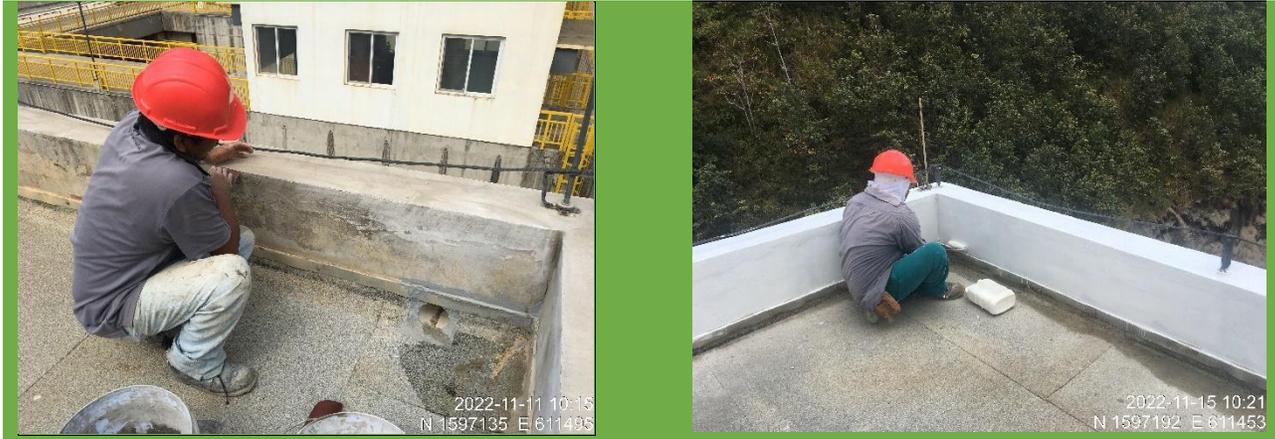
**Actividades de lijado y pintado de perfiles en Cuartos de Bomba.**

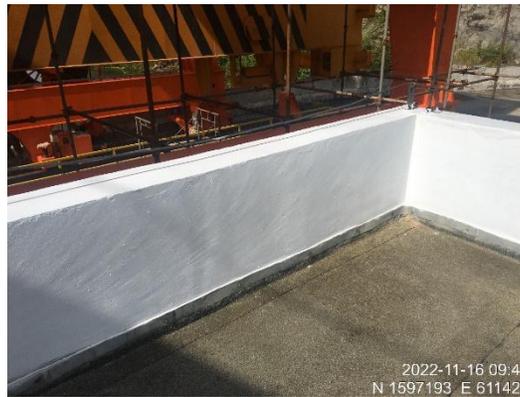
**Estructura de Acceso a Cubo de Gradas de Galería de Presa con pintura impermeabilizante elastomérico.**

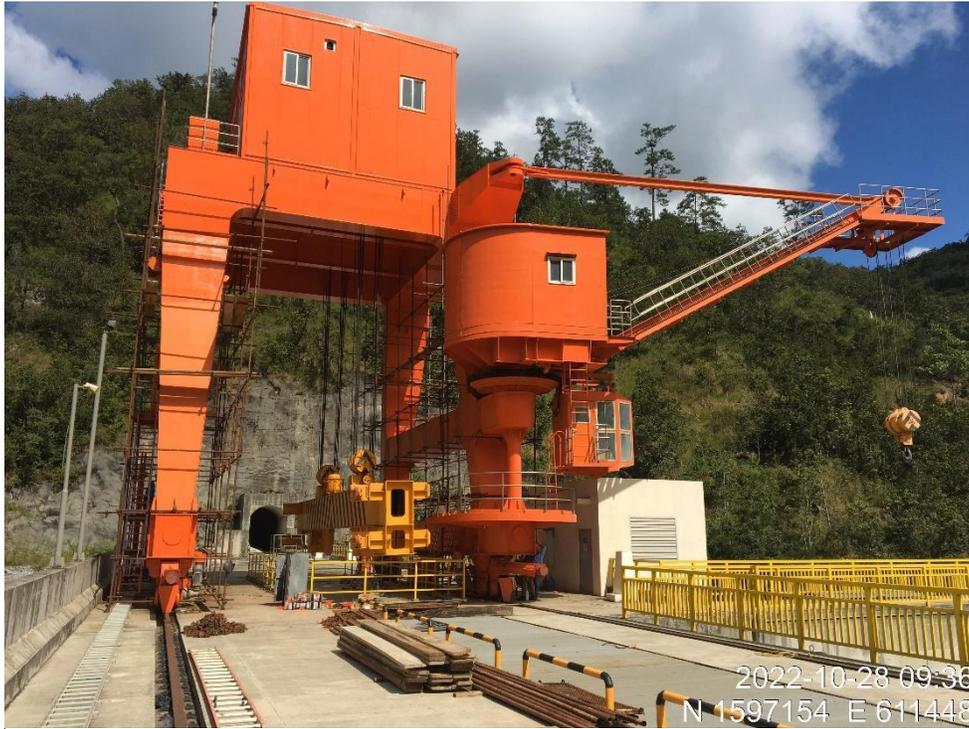
Estructura de Ganty Crane durante las actividades de pintado.

Continuaron las actividades de pintura en las distintas subestructuras de la grúa Ganty Crane aplicando la pintura Becc Protective & Marine Coatings Beccthane Enamel HS) RAL 2004 color naranja.

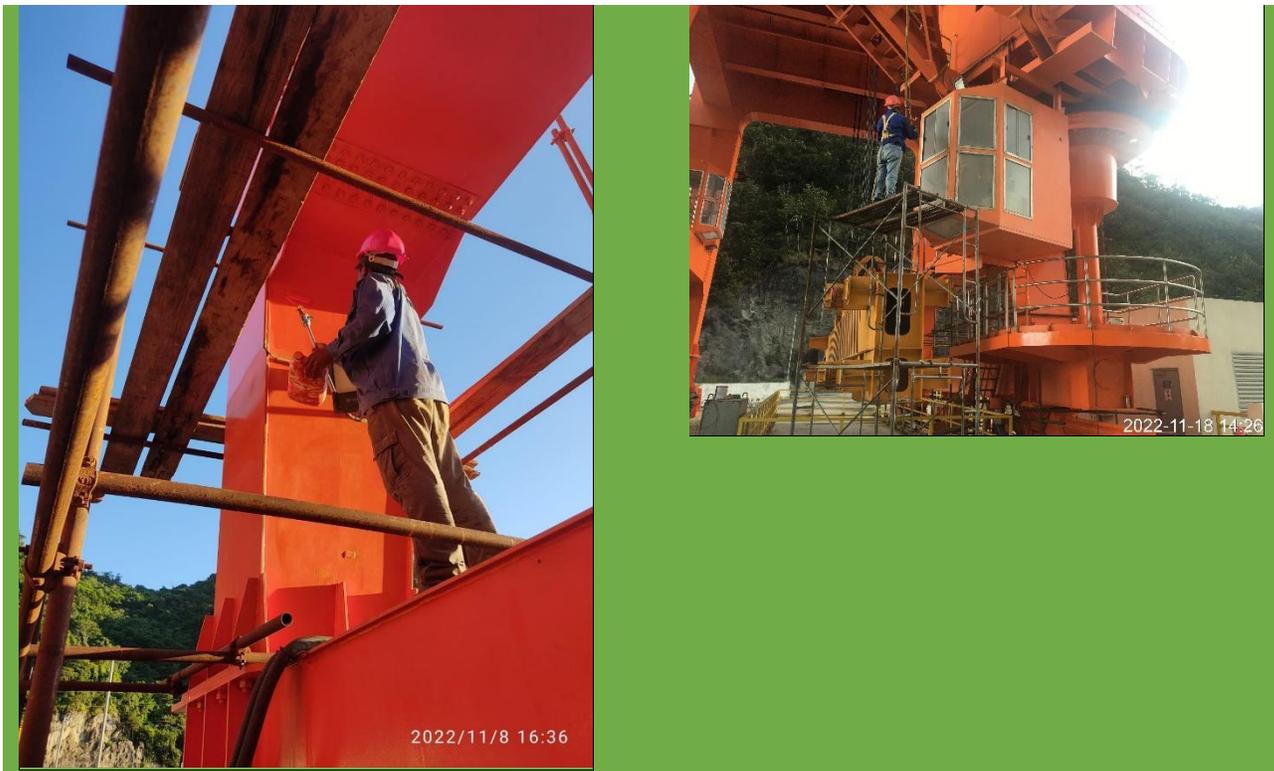
Trabajos de pintado de subestructuras en Ganty Crane.

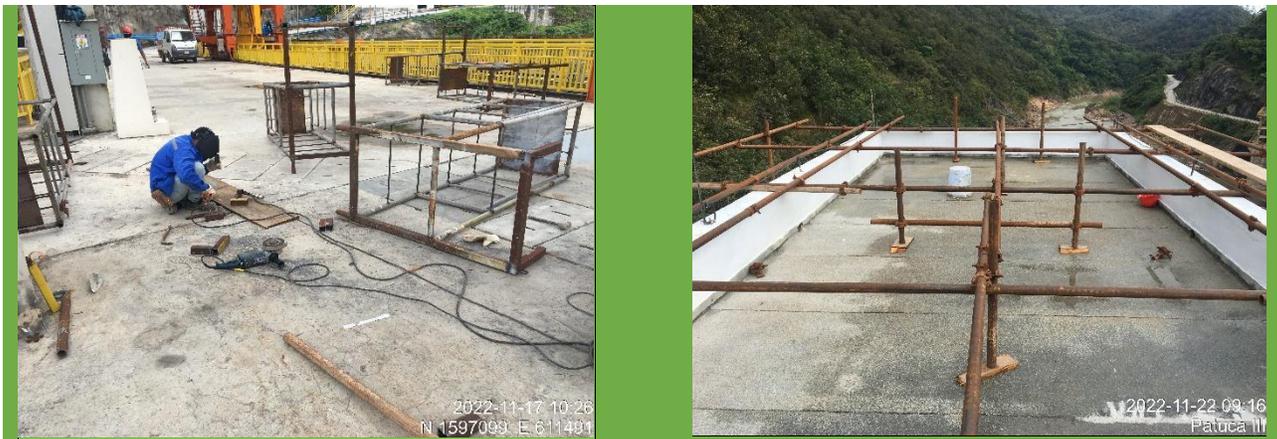
**Preparativos y armado de andamios para actividades en altura en Cuartos de Bombas.**

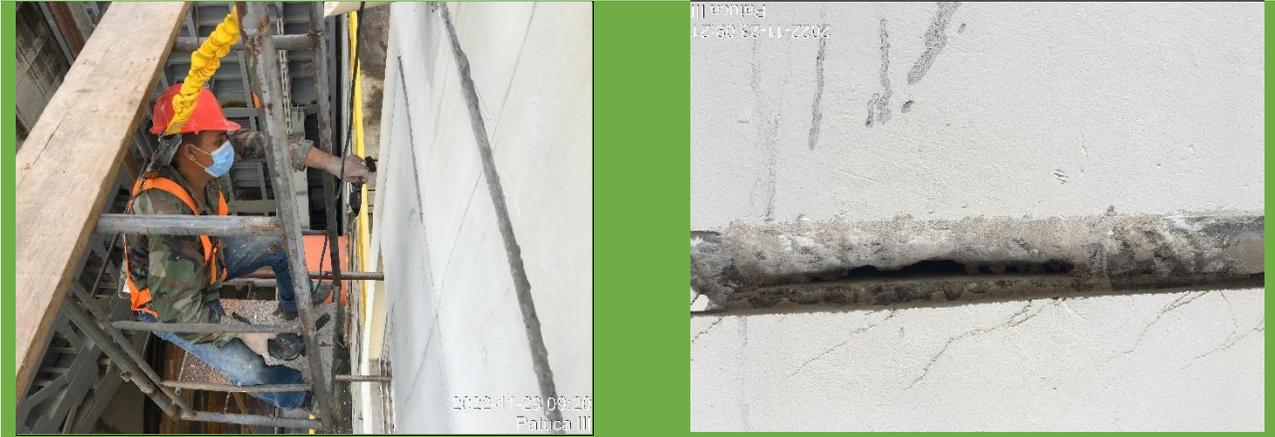
Trabajos de desbaste con pulidora entre el marco rígido y paredes de bloque en Cuarto de Bomba No.1.

- Preparación de andamios de seguridad para actividades en altura.
- Desbaste y pulido en zona entre el marco rígido y pared de bloque.
- Colocación de mortero en zonas mayores a los 20 mm de profundidad posterior a la limpieza del área desbastada.
- Aplicación de adhesivo acrílico elastomérico "Pega Patch Kermill" y malla de fibra en la zona.
- Pintado de área reparada con impermeabilizante Fastyl elastomérico.

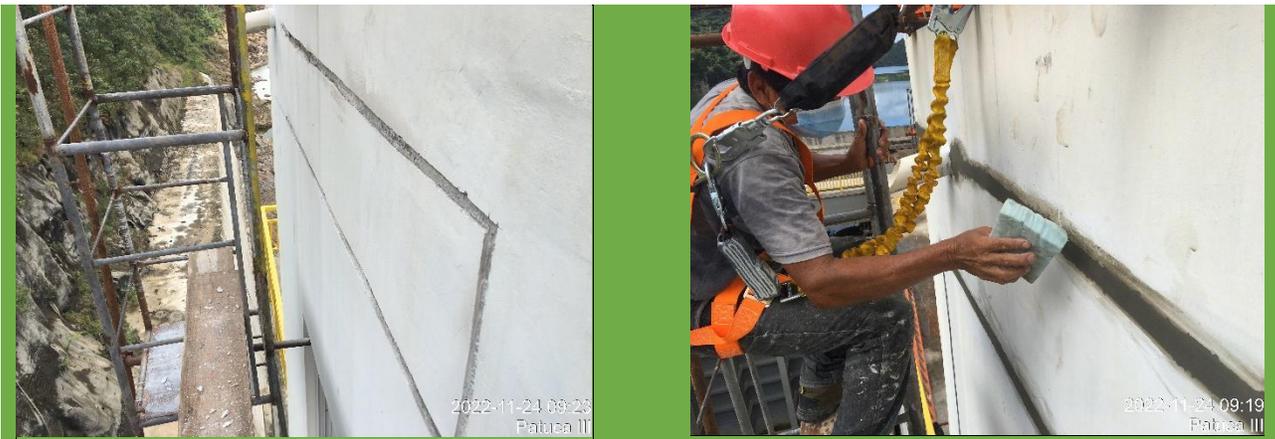
Colocación de mortero en zona pulida de paredes.

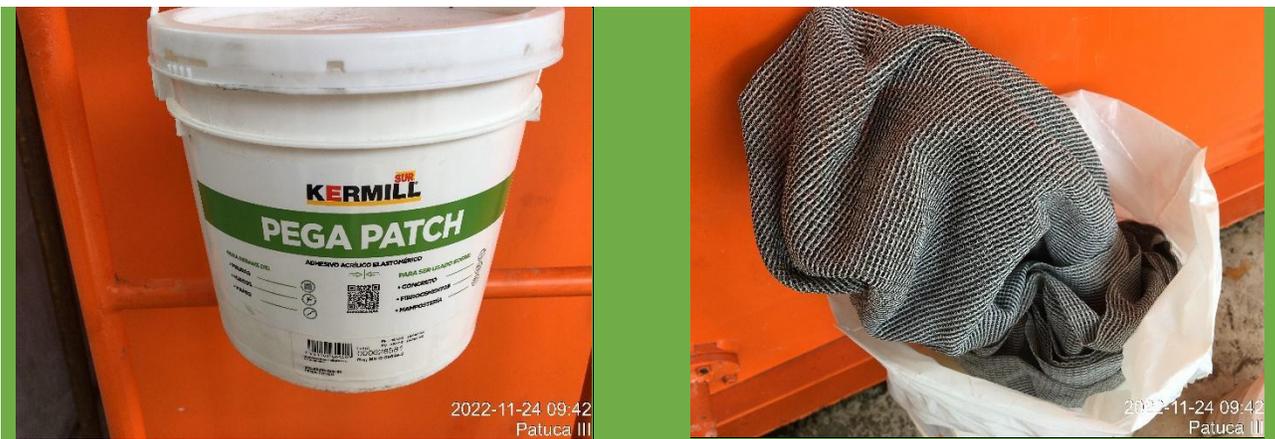
Materiales a utilizar para actividades de reparación de paredes externas.

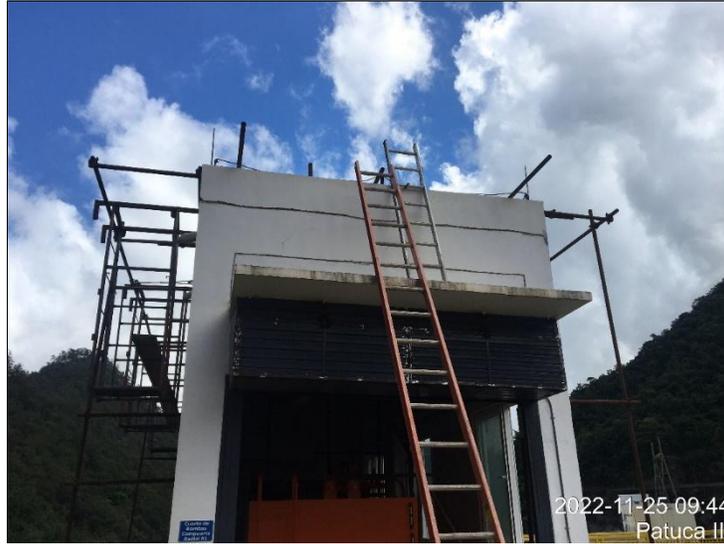
Vista General de actividades realizadas en Cuarto de Bomba No. 1.

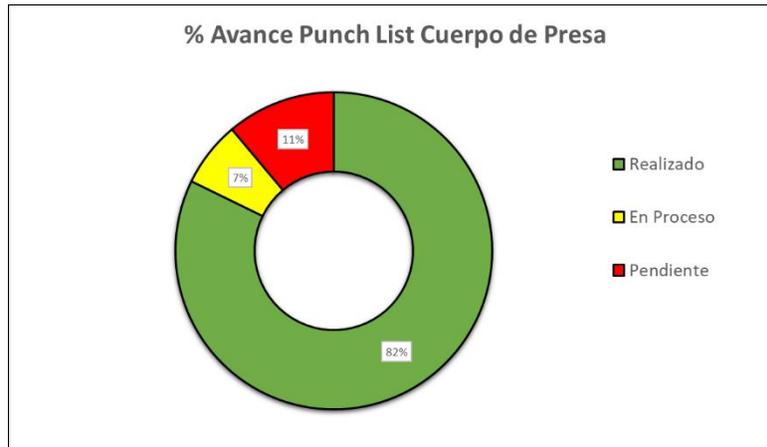
**Gráfica de avance de actividades Cuerpo de Presa.**

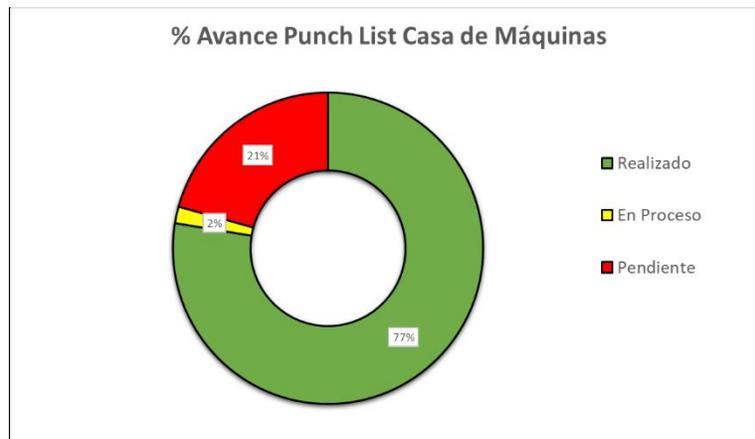
**Gráfica de avance de actividades en Casa de Máquinas.**

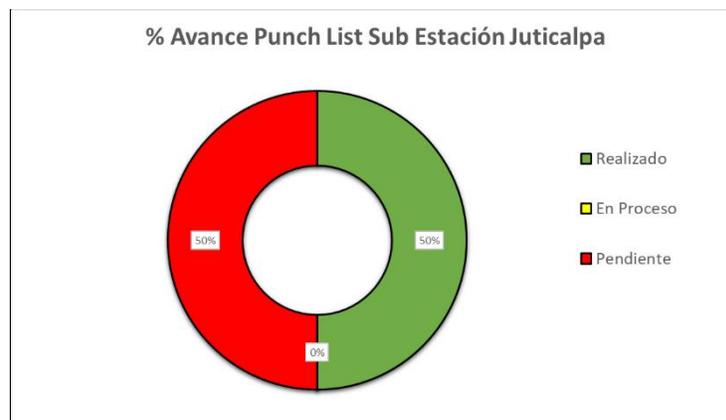
**Gráfica de avance de actividades en Sub Estación.**
