INFORME UTM

INFORME DE SUPERVISION #2

Nombre del proyecto: **CONSTRUCCION, ADICIONES Y MEJORAS DE SEGUNDA ETAPA DE PARQUE CENTRAL JOSE TRINIDAD CABAÑAS.**

Nombre del proyecto: INSTALACIÓN DE ESTRUCTURAL METALICA PARA MODULOS DE VENTAS.

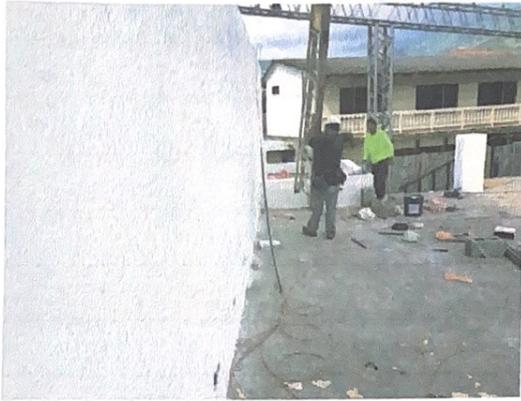
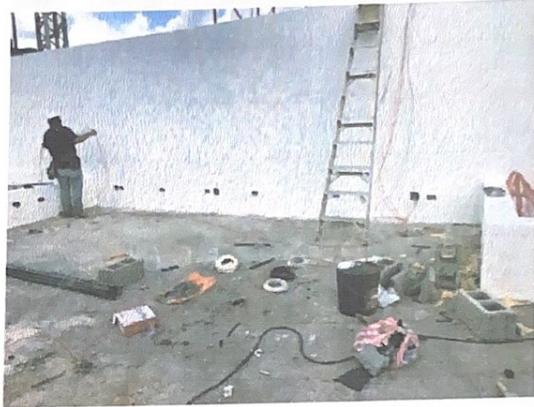
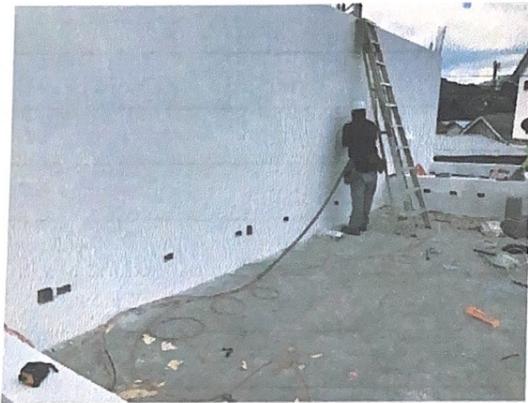
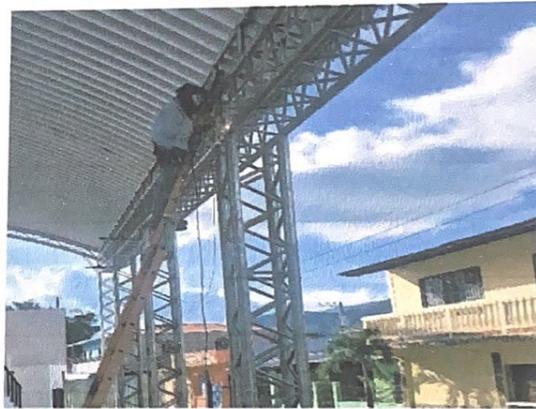
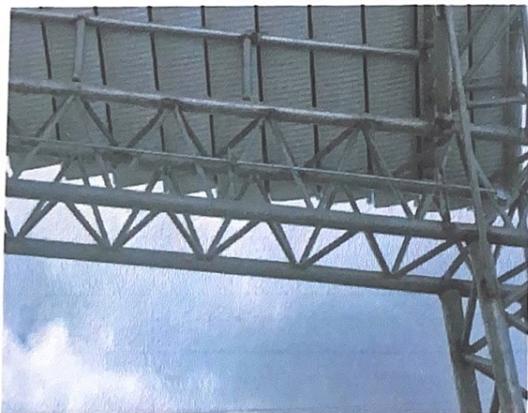
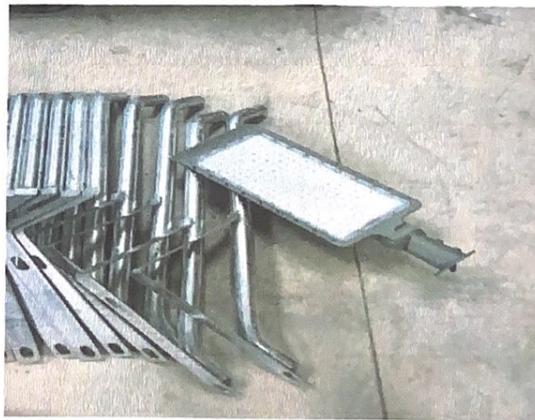
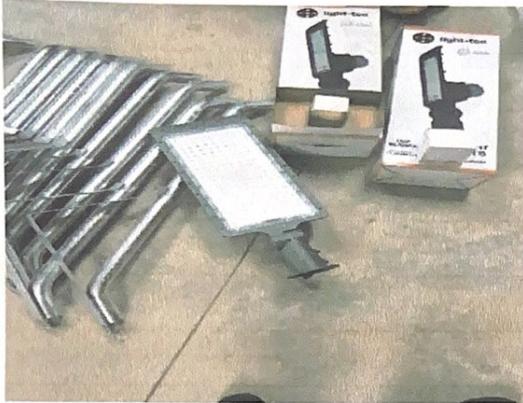
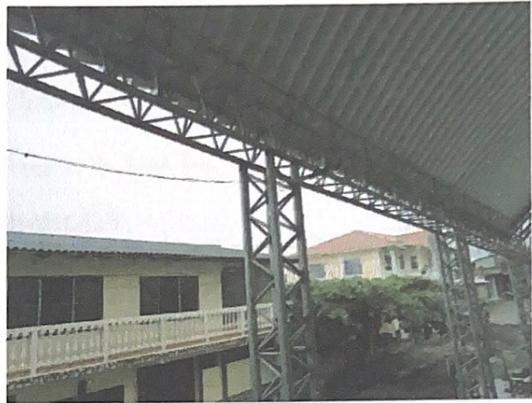
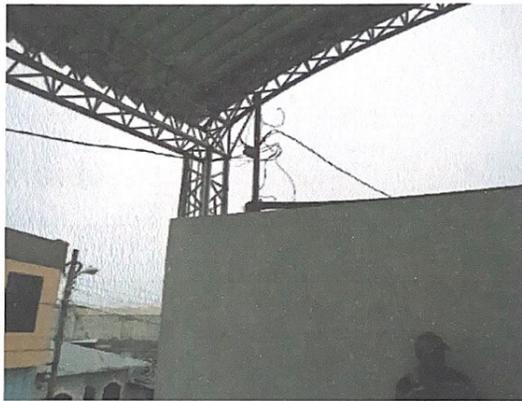
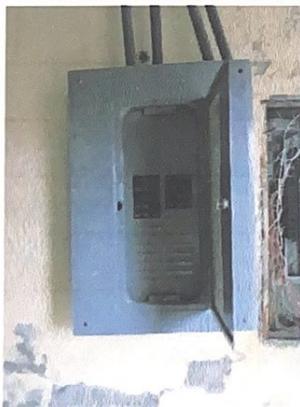
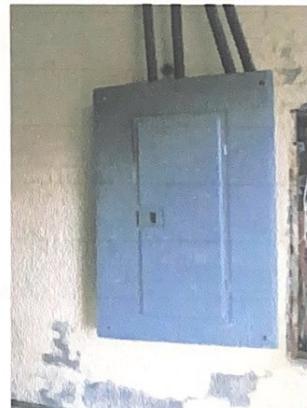
REGISTRO FOTOGRAFICO:

- Se comienza con los trabajos de instalaciones eléctricas en el área del techo curvo de escenario.
- Suministro de salida eléctrica circuito de toma 1, con caja metálica de 2x4 y accesorios de instalación.

- Suministro de salida eléctrica circuito de toma 2, con caja metálica de 2x4 y accesorios de instalación
- Suministro de salida eléctrica circuito de toma 3, con caja metálica de 2x4 y accesorios de instalación.

- La pared que conforma el escenario, contiene 6 unidades de tomacorrientes doble polarizado de 120V, a 0.30 M SNPT.
- Además de los tomacorrientes doble polarizados, también contiene 3 unidades de tomacorrientes especial de 240 V, a 0.30 M SNPT.

- El numero de cable que se utiliza para el sistema de tomacorrientes, es de (1 x 10 N, x 12 PT).
- Suministro de salida eléctrica para reflectores con cable (1 x 12 L + 1 x 12 N + 1 x 14PT)

- Suministros de 4 luminarias led tipo reflector de 25 W/120V.
- Suministro e instalación de luminarias para circuitos #1, #2 y #3, en área de techo curvo.

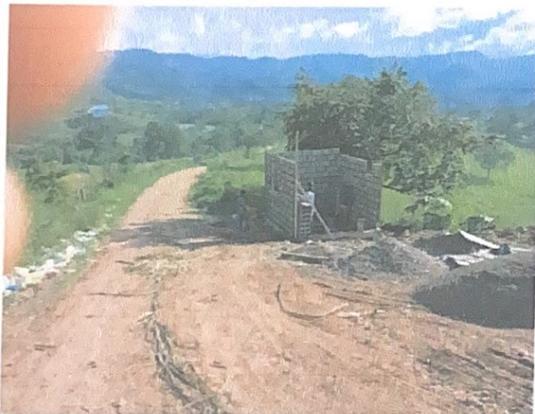
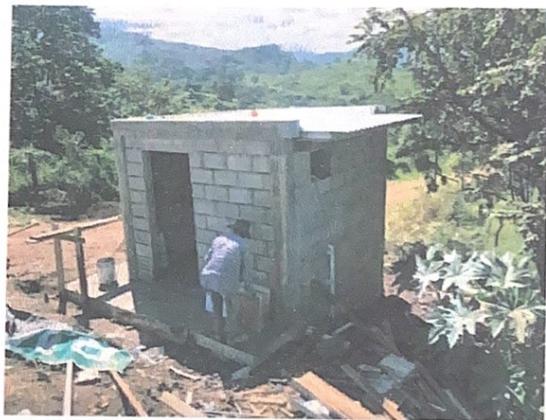
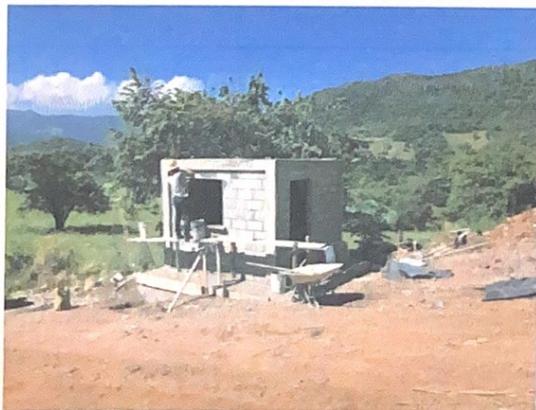
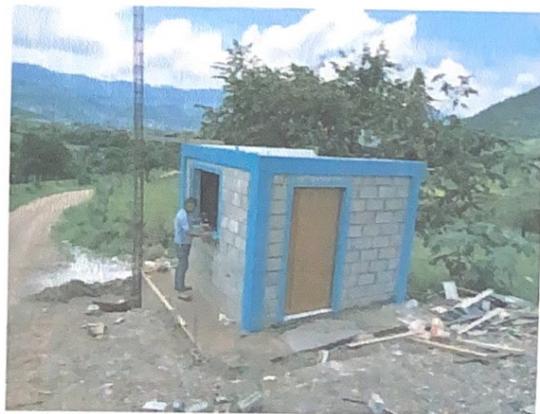
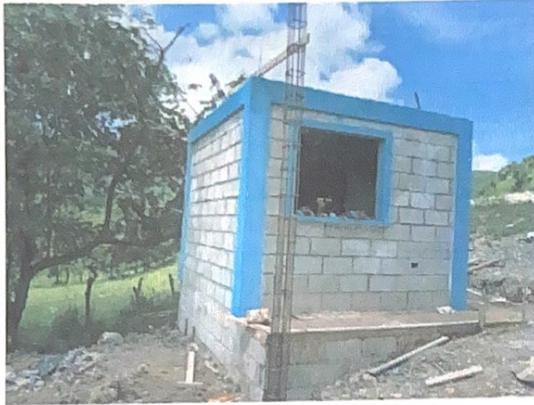
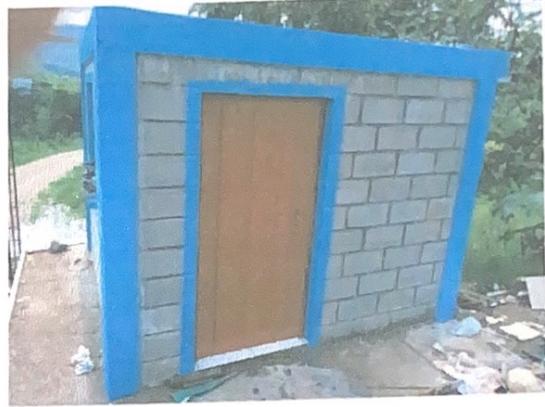
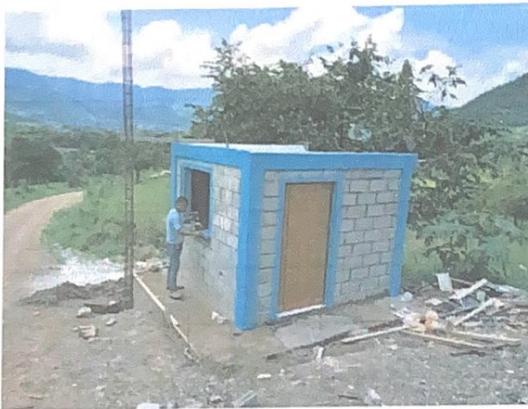
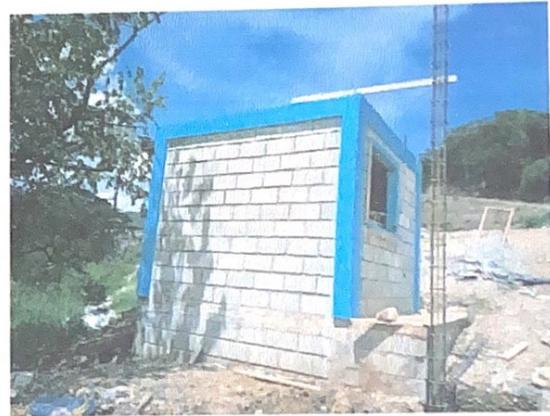
REGISTRO FOTOGRAFICO:

- Se realizan la nivelación y trazo del terreno para preparar el lugar donde se realizara la construcción de la caseta de vigilancia.
- Las dimensiones establecidas por la unidad técnica municipal son de 3.25 m x 3.15 m.

- Este modulo de caseta de vigilancia cuenta con un baño dentro, además cuenta con una ventana corrediza, y una puerta metaliza de lamina troquelada.
- Los castillos que se utilizaron para el armados con de 15 x 20 cms, con un armados de 4 # 3 y #2 @ 15 cm para la solera inferior y superior, los castillos estructurales son de 15 x 15 cms, con un armado de 4#3 y #2 @ 20 cms,

- Para la cimentación cuenta con una excavación de 50 x 50 cms, utilizando una mampostería de 65% piedra y 35% concreto.
- También se le adicionara 2 columnas de 15 x 15, esto se realiza como iniciativa de poder controlar la demanda de carros que frecuentemente visitan al crematorio.

- Y como obra adicional de señalizara el crematorio municipal, con el nombre que corresponde.

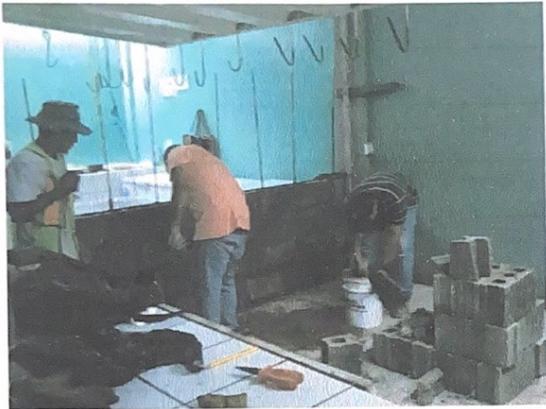
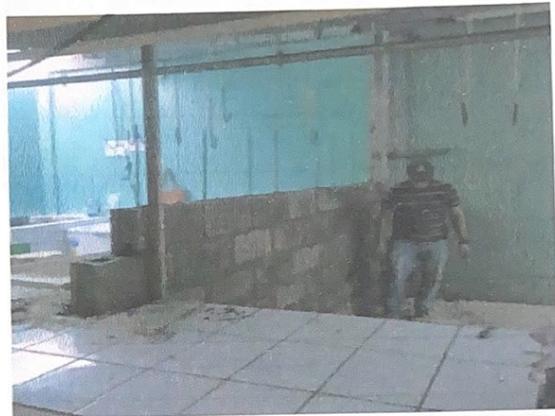
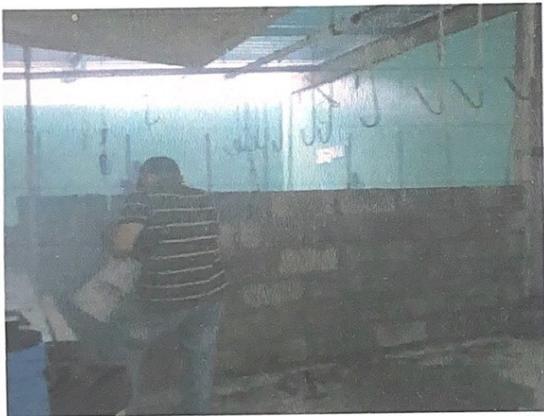
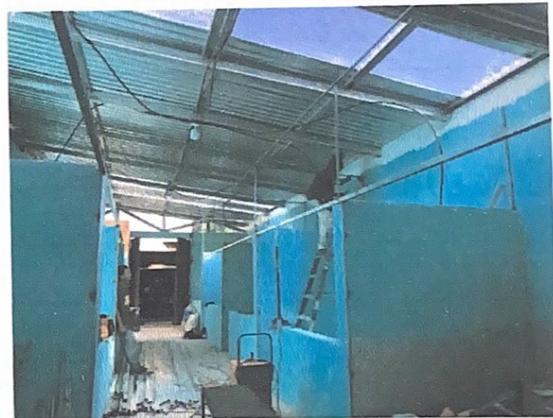
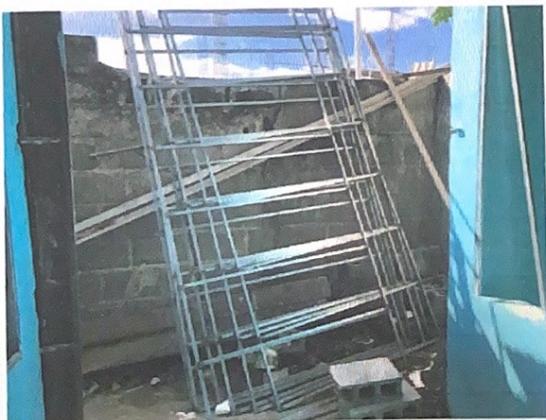
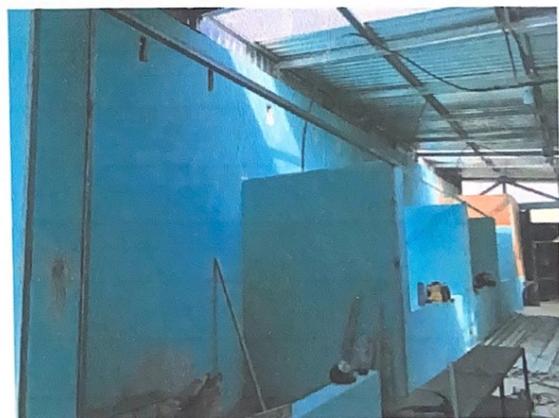
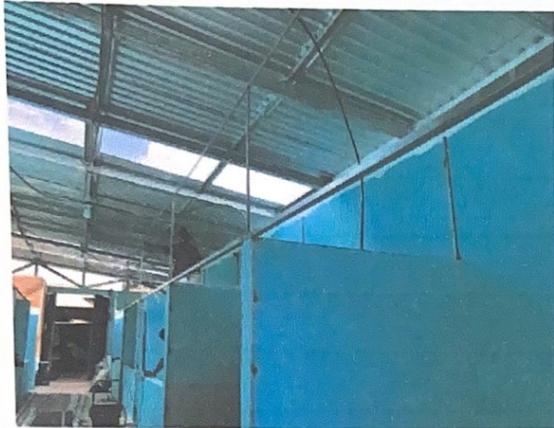
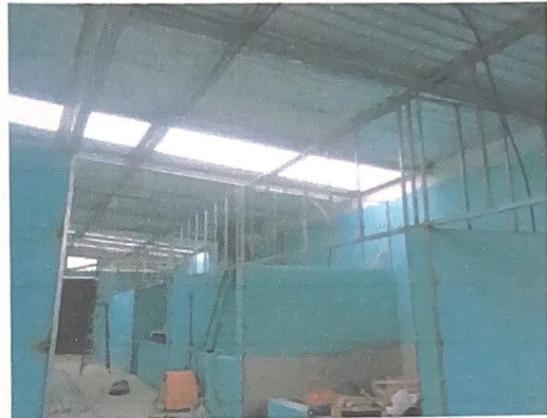
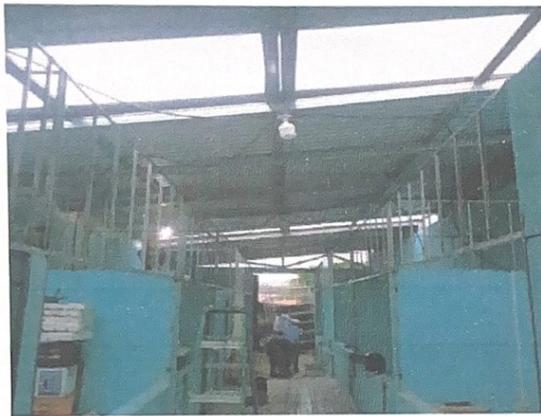
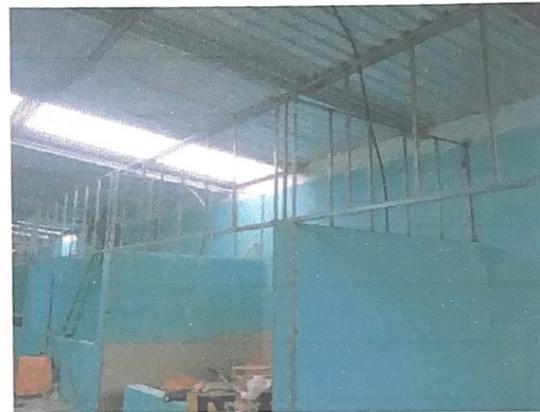
REGISTRO FOTOGRAFICO:

- Cada modulo cuenta con un espacio, adecuado para la venta de productos dentro de las instalaciones del mercado municipal.
- Se pretende la instalación de estructura metálica con tubo de 1 ½" x 1 ½", y tubo cuadrado de ¾" x ¾" "para los largueros principales.
- Cada cubículo contara con una puerta y una ventana.
- Para el forraje de toda la estructura se contará con maya desplegable para cubrir el 100% de todo el espacio.
- Dos de los espacios que está destinado a carnicerías, fueron separados con la intención de poder crear mas espacios para poder integrar a todos los comerciantes en espacios donde puedan desempeñar su trabajo en condiciones óptimas, este trabajo fue realizado con una pared de bloque de 5", mismo se le coloco acero por temperatura.
- Se mejora todo el sistema eléctrico tanto en circuitos de iluminación, como en circuitos de tomacorrientes den cada uno de los módulos.

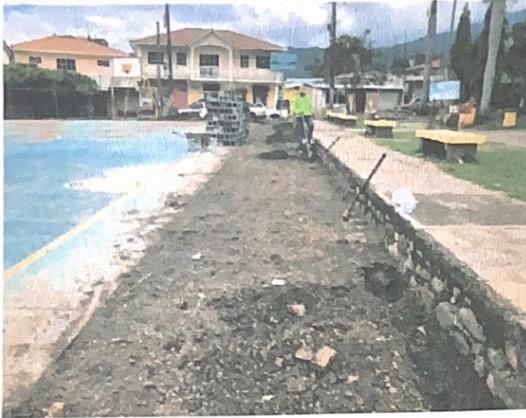
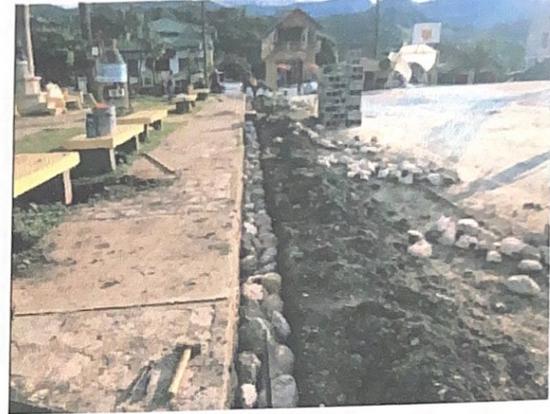
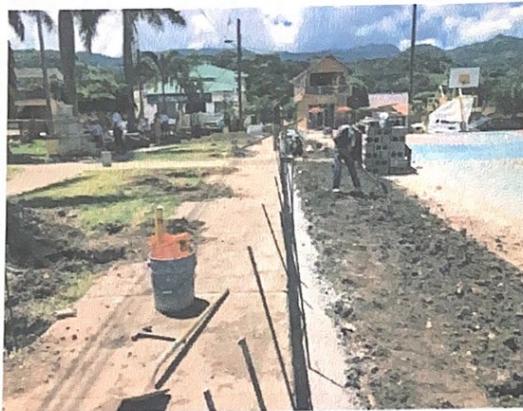
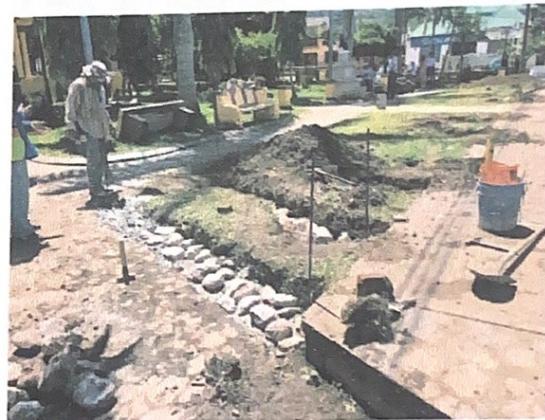
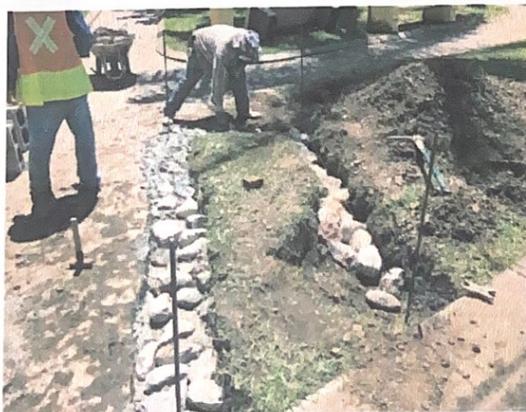
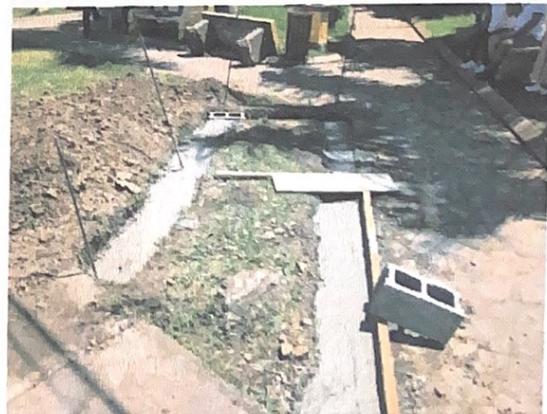
REGISTRO FOTOGRAFICO:

- Se realiza el trazo de la jardinera cuadrada en estacionamiento, colindante con la calle con dimensiones de 5.92 x 2.43 metros incluyendo actividades de excavación con dimensiones de 0.20 x 0.20 metros y vaciado de concreto con mampostería al 65% de piedra y 35% concreto, esta jardinera cuenta con 4 castillos con dimensiones de 0.15 x 0.15, y un armado de 4#3 y #2 @ 20 cm, la pared es de bloque simple.

- Para el área de las gradas, se realiza todo el trazado y marcado, a lo largo de la cancha multiusos y las gradas en ambos laterales del portal de banderas, incluye la excavación con dimensiones de 0.20 x 0.20 m, con un vaciado de concreto de 65% de piedra y 35% de concreto, además lleva consigo un bastón de 1#4 @ cada 40 cms. con bloque fundido de 8.

- El enchape de esta desarrollando en las gradas y uno de los laterales de la cancha.
- Se realiza también el trazado y marcado de las bancas concreto metal que incluye la excavación, estas bancas con concreto fundido y un armado de castillo de 4#3 y #2 @ 20 cms, con revoque de pared rustica.

- Para el portal de banderas se realiza toda el trazado y marcado, vaciado y concreto de mampostería, pared de bloque fundido y el suministro de tubería para atas de banderas.
