INFORME

Proyectos menores desarrollados en el mes de Mayo.

Limpieza y reparación del alcantarillado sanitario. (Tramo entre el puente cercano al pastor Richard hasta el puente cercano a Rafael Zelaya).

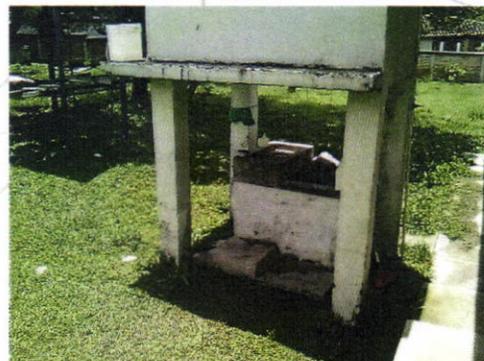
Imagen de la pila del centro de salud, Es muy pequeña y posee muchas fisuras.

El proyecto consiste en construir una pila más grande de 2m de ancho x 1 metro de largo y una profundidad de 0.80 m, con su rival, estará colocada sobre una losa de concreto de unas 3" de ancho y la losa descansara sobre arranques de mampostería de unos 30 cm de profundidad. Sera de bloque de 4" relleno, repellido y pulido en su parte interna. Visión Mundial se compromete a dar el cemento y los bloques, (copia de cotización se anexa al presente documento).

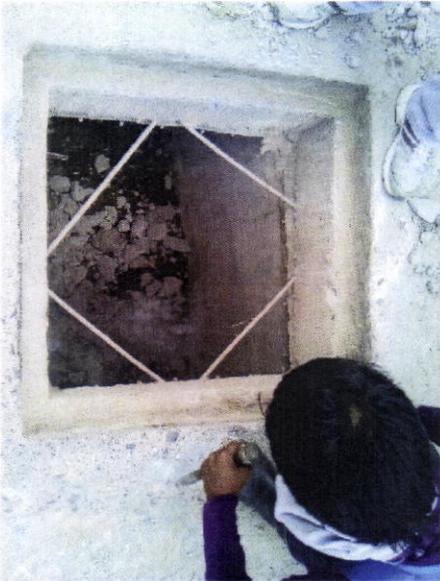
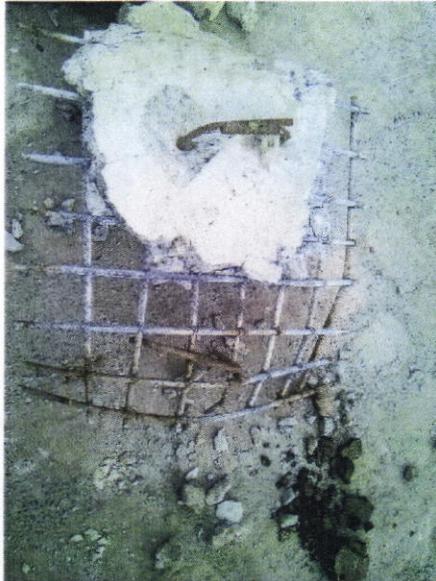
Imágenes de la tapadera dañada.

Observaciones: La tapadera se hizo de nuevo, con varilla reforzada y bien cargada con cemento, provisionalmente se tapó el agujero con troncos de madera, esperando que seque bien el cemento, la tapadera se colocara el viernes 1 de Junio.

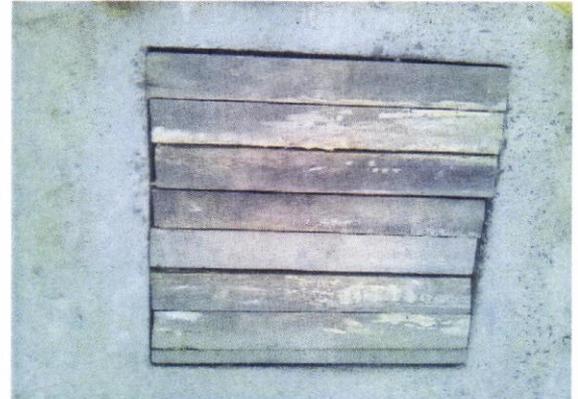
Imagen de la reparación provisional.

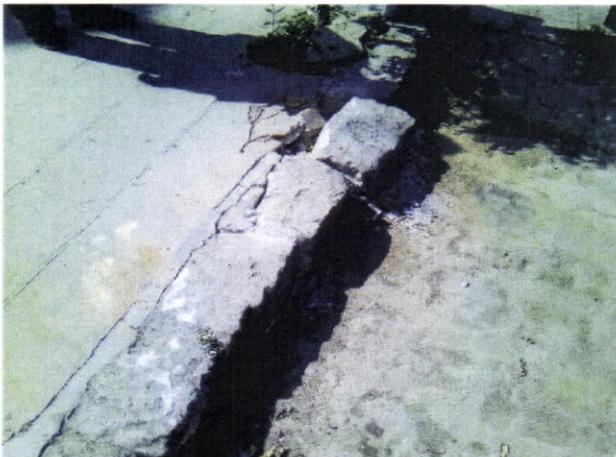
Imagen de los daños ocasionados por un camión al atrio de la Iglesia

Observaciones: Se quitaron las piedras dañadas y losetas quebradas, luego se limpió el área, para después colocar la loseta nueva y volver a colocar las piedras. El trabajo de reparación quedó bien hecho.

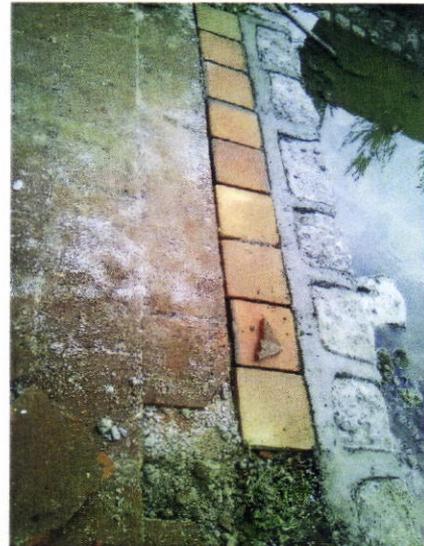
Imagen de las reparaciones hechas al atrio.

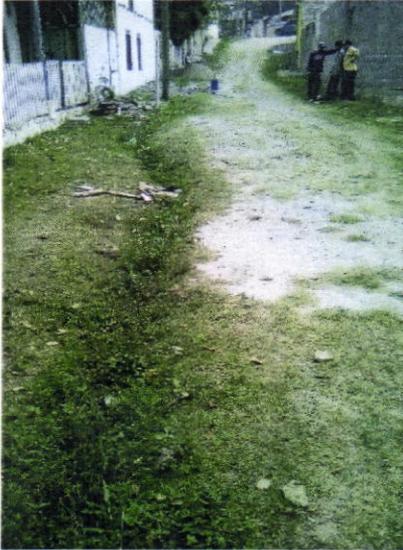
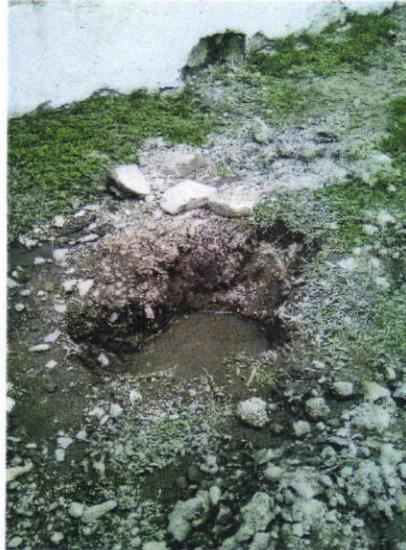
Imágenes del derrame de aguas lluvias en la calle.

Observaciones: Para la colocación de los 6 tubos de 6", de drenaje primero se elaboró el zanjo con suficiente pendiente para que las aguas cayeran al sistema de drenaje ubicado en el sendero, luego se colocó bien pegado la tubería, se elaboró una caja en el sector donde se produjo el derrame, para labores de mantenimiento y el tubo se colocó bien en la cámara de drenaje, la cual se rompió pero se volvió a resanar el daño, el tubo está funcionando bien.

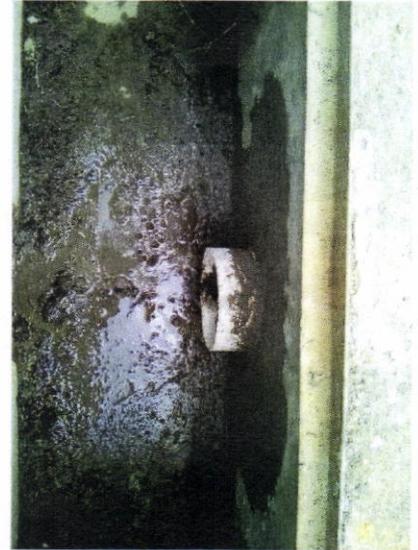
Imagen del tubo instalado.

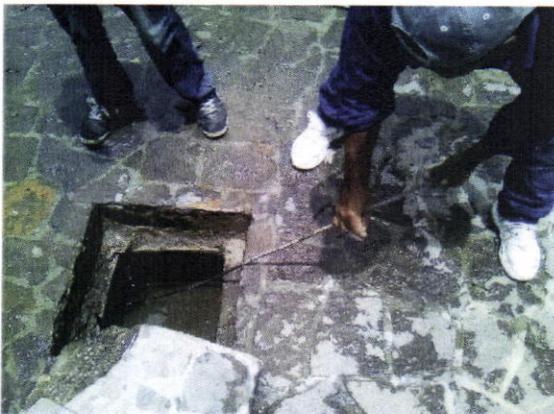
Imagen efectuado limpieza drenaje, plaza cívica.

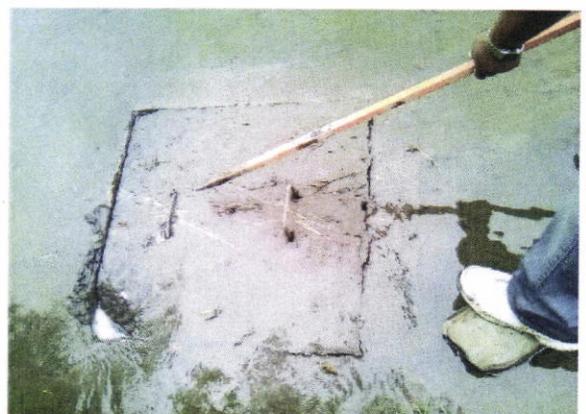
Imagen drenaje en la plaza centra

1. Es necesario cambiar las tapaderas de concreto a tapaderas elaboradas con canaleta de hierro o elaborarlas de concreto pero con varilla de 1".
2. Es necesario hacer una limpieza general del sistema de aguas lluvias en la plaza central. Pero urge cambiarlo ya que el actual no es eficiente y está obsoleto.
3. Se recomienda elaborar un drenaje en el atrio de la iglesia San Juan Bautista ya que la calle presenta una hendidura en una esquina y el agua se estanca, convirtiéndose en un foco de infección y en un sitio en el cual el agua se filtra dañando el inmueble.

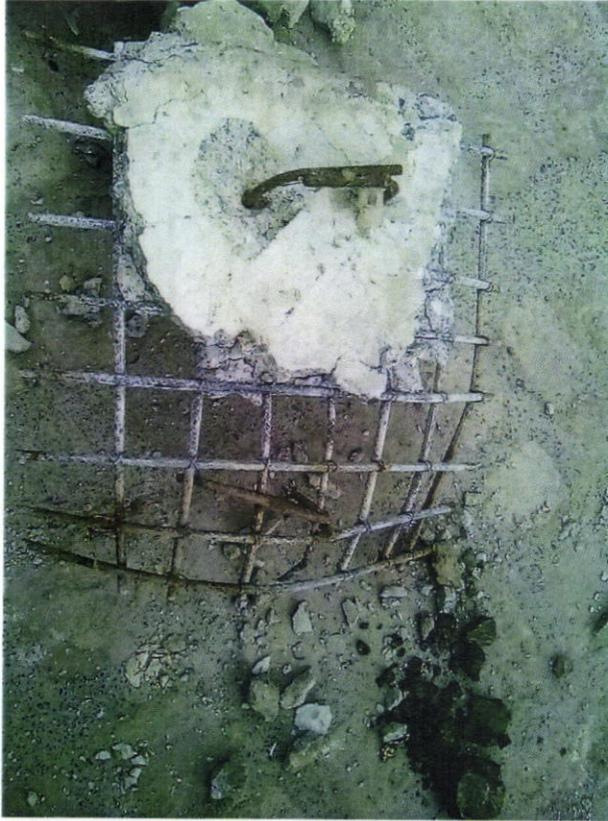
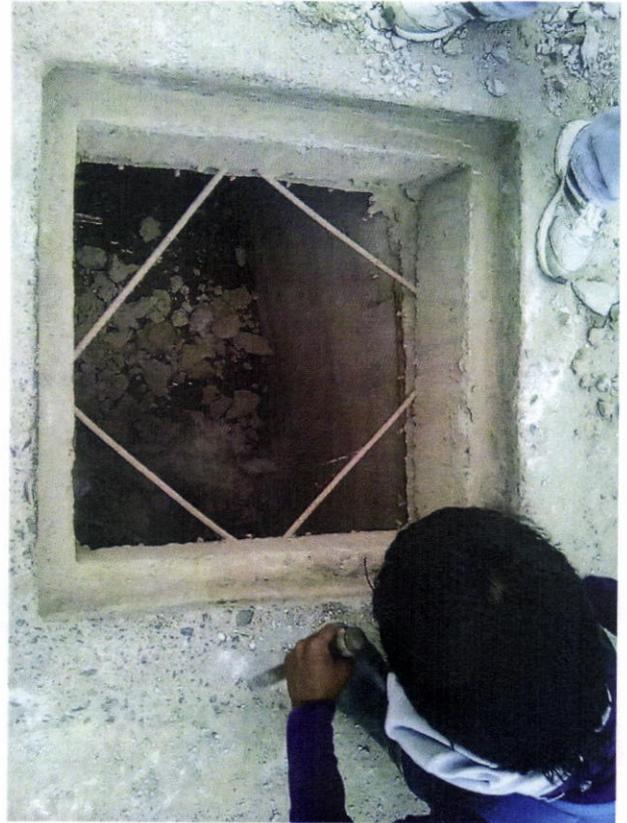
Tapadera de la caja dañada.

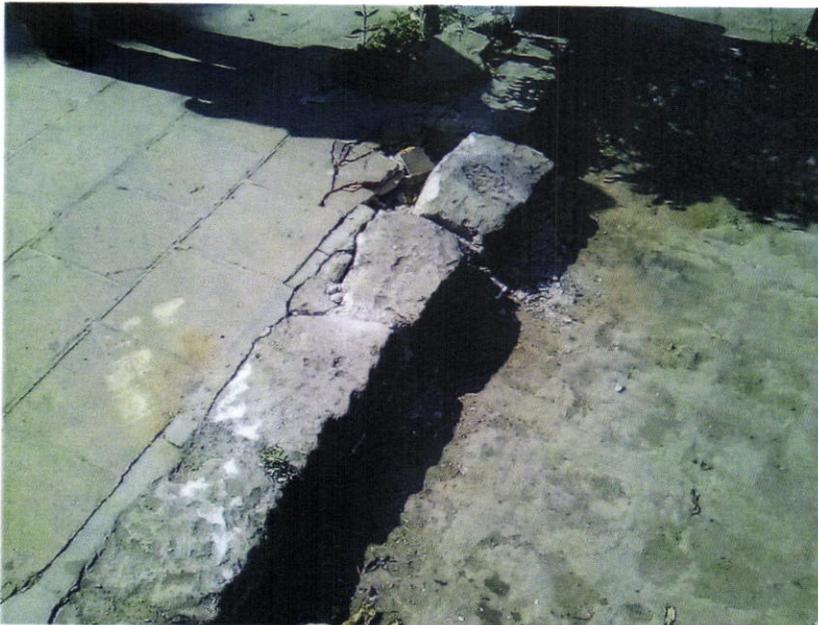
Atrio de la Iglesia dañado

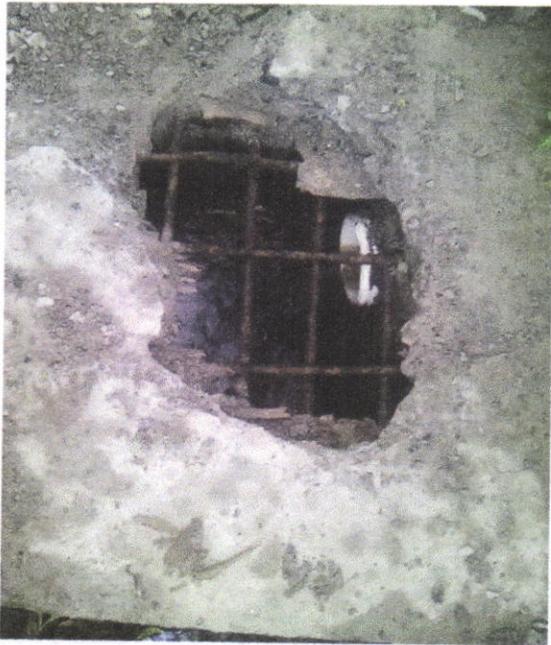
Caja (publico) del puente por donde el pastor Richard.

1. Se limpió las 2 cajas publicas ya que tenían sedimento, debido a que hay mechas que están abiertas y por ahí se filtra grava, sedimento sucio.
2. Se limpió dos cajas privadas de (Selvin Zelaya y el Pastor Richard).
3. Se inspecciono el tramo y se encontró que el problema es que el tubo que viene de donde Selvin Zelaya a la Y donde conecta con la tubería publica esta aplastado.

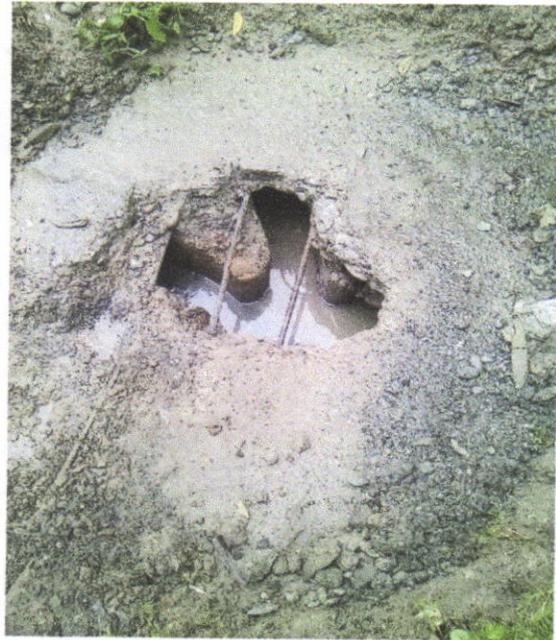
Caja por el Puente cercano al señor Rafael Zelaya.

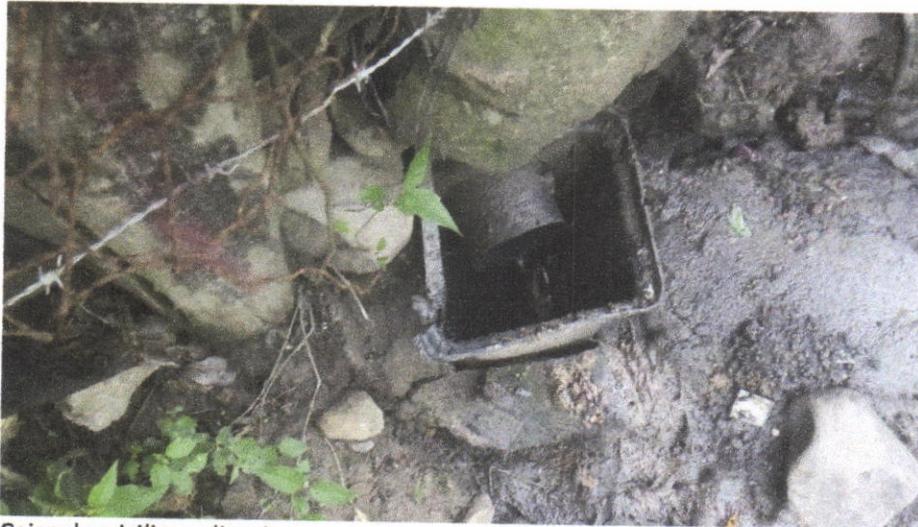
Cajas domiciliarias limpias.

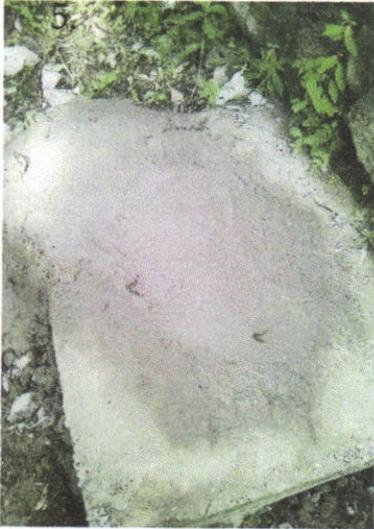
Caja ciega (publica) sellada por donde el pastor Richard.

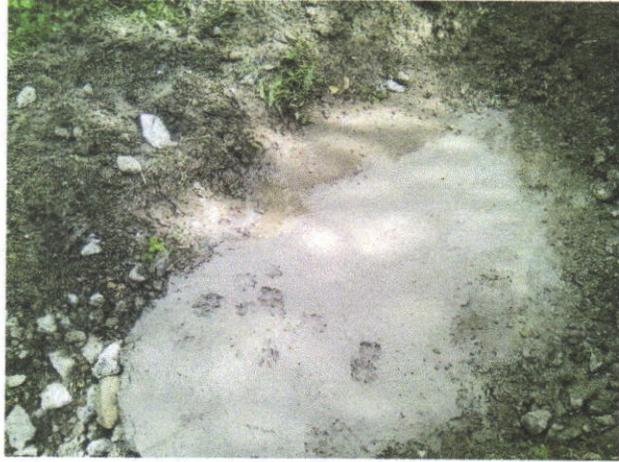
Caja sellada por donde el señor Rafael Zelaya.

1. Cortar el pedazo de tubo donde está dañado (aplastado, quebrado), pero antes construir una caja para que el agua quedé dentro del sistema y no tenga fuga.

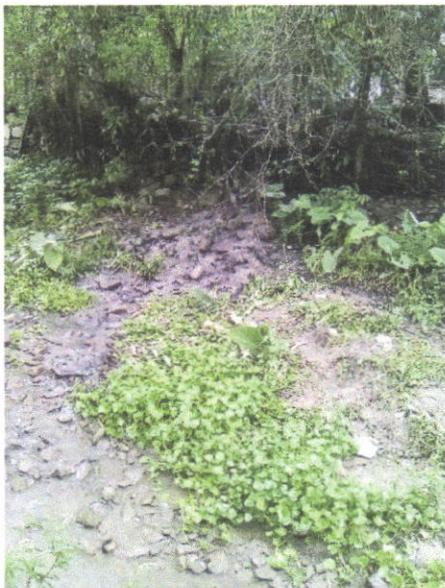
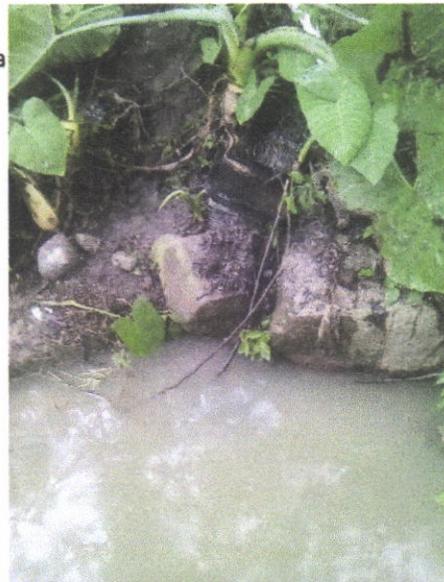
Atendiendo la denuncia se procedió a la inspección de la zona para verificar la situación. Me acompañó el regidor Omar Ramos para realizar el reconocimiento y se observó que el agua brotaba de las cajas domiciliarias de las personas Selvin Zelaya y el Pastor Richard, lo que estaba generando un problema ya que las aguas caían directamente al rio contaminándolo.

- Izquierda derrame Observado en la caja De Selvin Zelaya y El de la derecha Derrame de la caja Del pastor Richard.
