FICHA DE SUPERVISIÓN TÉCNICA

EJECUCIÓN DE PROYECTO

Yo, Sanola Yamileth Pinto Cortés portador de la tarjeta de identidad número 1313 1998 00298, en mi condición de **Jefe de la unidad técnica municipal DE Lepaera**, **DEPARTAMENTO DE Lempira**.

PERFIL			
Departamento	Lempira	Municipio	Lepaera
Aldea	El Barrio	Caserío	Club Rotario
Agua y Saneamiento	<input type="checkbox"/>	Red Vial	<input type="checkbox"/>
Obras Civiles	<input checked="" type="checkbox"/>	Vivienda	<input type="checkbox"/>
Especifique tipo de obra: Reconstrucción de un kínder

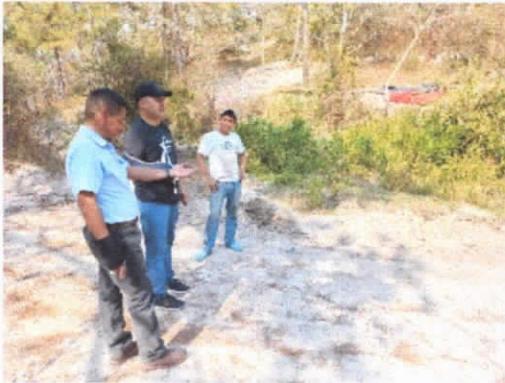
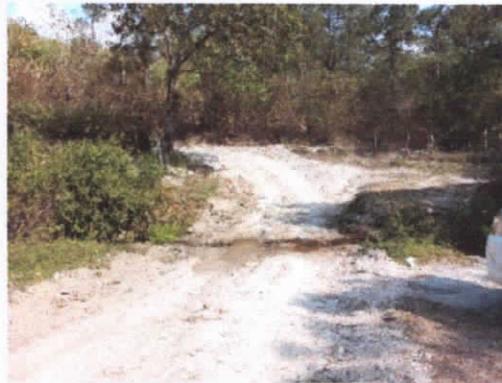
DESCRIPCION DEL DAÑO (O CONSTRUCCIÓN)
El proyecto consiste en la construcción de un vado para poder facilitar el paso, a los peatones y vehiculares que acarrean productos agrícolas y de café. En tiempos de lluvia la escorrentía hace que imposibilite el paso de las personas y vehiculares. Por eso se necesita poder tirar una losa inferior para poder hacer del tramo un lugar accesible.
