Alcaldía Municipal de Taulabé

DEPARTAMENTO DE UNIDAD TECNICA MUNICIPAL

CUADRO RESUMEN DE CONTRATOS MES DE JULIO Y AGOSTO 2023

**INFORME DE SUPERVISION #1**

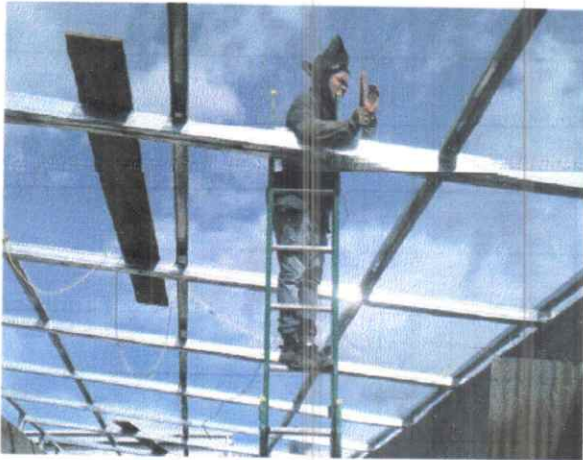
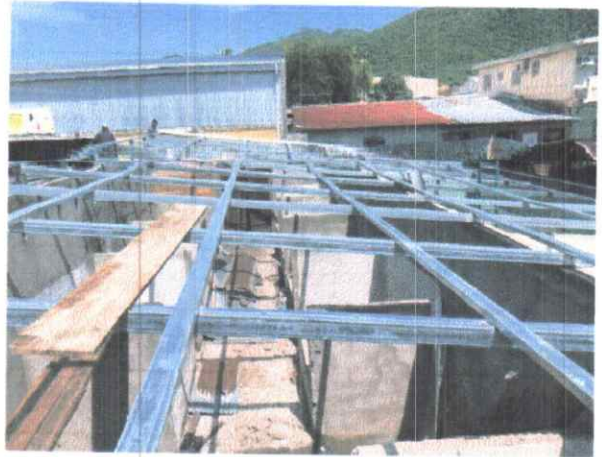
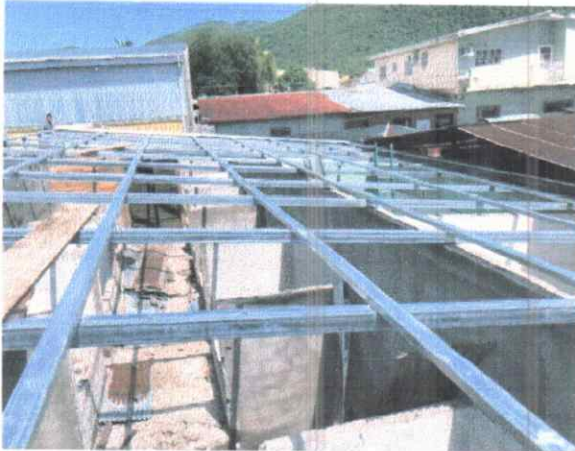
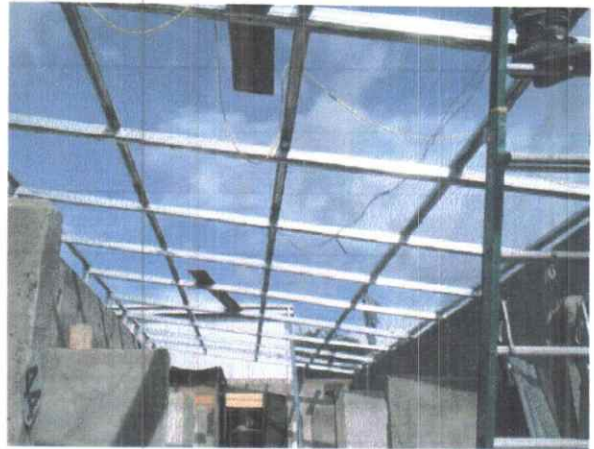
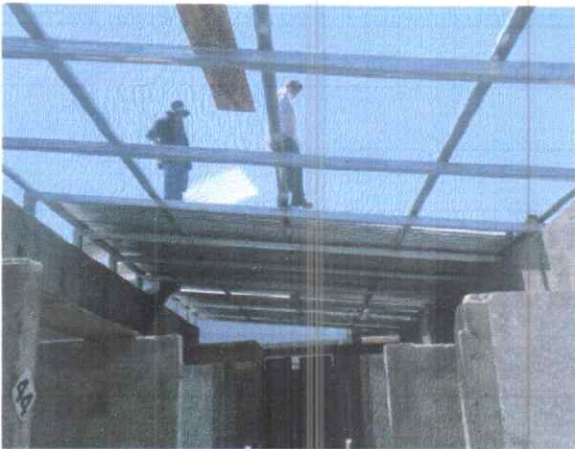
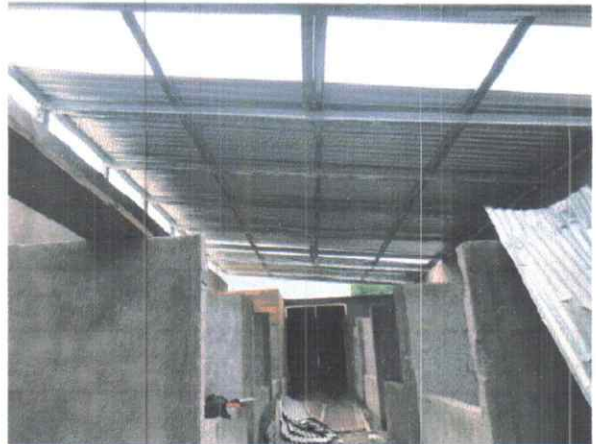
- Se realizan actividades de desmontaje de estructura de techo.
- En una de las parte se monta una estructura e techo completa a una sola agua.
- Se realiza actividades de pulido en paredes
- Se realiza actividades de firme de piso.

- No se presentan contratiempos de ningún tipo.
- Se cumple en tiempo y forma.
