FICHA DE SUPERVISIÓN TÉCNICA

1. Datos Generales del Proyecto			2. Datos de Supervisión UTM		3. Reporte	
Nombre del Proyecto		Aldea Beneficiada	DNI del Supervisor(a)		Número de Ficha:	01
Construcción del Kinder		San Matías	1313-1998-00298			
Tipo de Proyecto:	Infraestructura Escolar		Cargo del Supervisor(a)			
Coordenadas del inicio de la obra:		Fecha de Inicio de la obra	Jefe de la Unidad Técnica Municipal		Fecha de inicio del reporte:	enero 2024
Lat:	Long: -		Enero 2024			
Coordenadas del final de la obra:			Número telefónico:		Fecha de final del reporte:	enero 2024
Lat:	Long: -		9946-5694			
Empleos Directos:	4		Correo Electrónico			
Empleos Indirectos:	2		unidadtecnicamunicipal69@gmail.com			
Duración del Proyecto:	2 meses

REPÚBLICA DE HONDURAS
UNIDAD TÉCNICA MUNICIPAL
Lepaera, Lempira

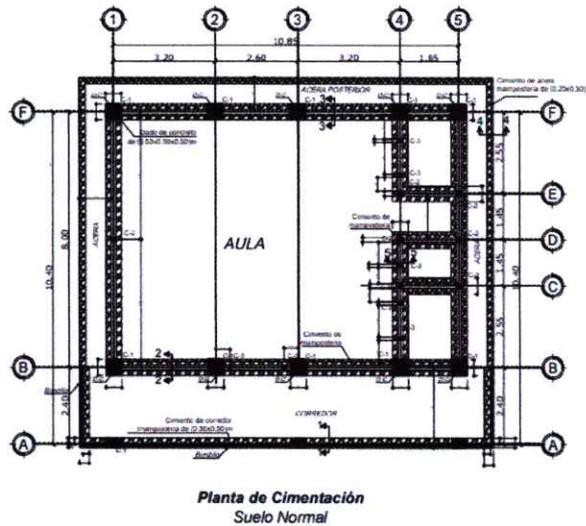
I. La siguiente planta constructiva se le hicieron modificaciones por recorte presupuestario, quitando obras adicionales como ser: Cocineta, Dirección docente y porta loncheras.
