## FICHA DE SUPERVISIÓN TÉCNICA

| 1. Datos Generales del Proyecto | | | 2. Datos de Supervisión UTM | | 3. Reporte | |
|---|--|---|---|--|---|---|
| Construcción y Mantenimiento de pozos para agua potable | | Plan del Ocotal | 1313-1998-00298 | | | |

REPÚBLICA DE HONDURAS  
UNIDAD TÉCNICA MUNICIPAL  
Lepaera, Lempira

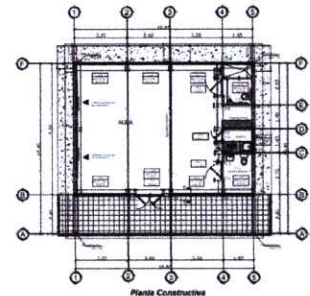
1. La Obra está terminada al 90%, se hicieron modificaciones en la edificación. Esto debido a que inicialmente se había contemplado hacer la construcción con bloque sisado, los armex que se habían pre elaborado, se tuvieron que modificar ya que posteriormente el Sr. Alcalde decidió que el kínder fuera de pared con repello y pulido.
2. Las obras adicionales pendientes únicamente tenemos:
  - 2.1. Elaboración y colocación de ventanales.
  - 2.2. Pintura del edificio.
  - 2.3. Instalación y suministro de electricidad
