AVALÚO DE VEHÍCULO PARA ASEGURADORA  
¡No tiene validez para entrega en distribuidora, compra, venta o garantía bancaria!

2012 TOYOTA L.C PRADO TX-L 3FILAS 4X4 - JAPON DE AGENCIA 3.0TDIESEL

AVALÚO DE VEHICULO PARA ASEGURADORA  
¡No tiene validez para entrega en distribuidora, compra, venta o garantía bancaria!

2012 HYUNDAI TUCSON 4X2 - COREA DE AGENCIA 2.0GASOLINA SEMI-AUTOM

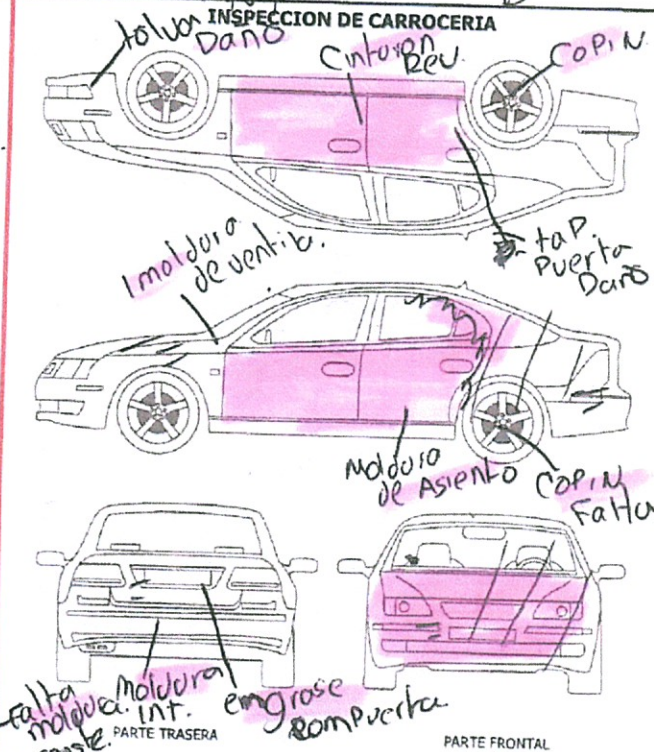
REPORTE DE DAÑOS

Carroceria repintura

- Fue golpeado leve frontal y ambos costados
- Parales traseros repurados
- Carroceria con reparaciones y repintura
- Base guardafango izq con dño

REVISAR: CONTROL REMOTO Y MANDO DE SUBE VIDRIO DELANTERO IZQUIERDO, 1 MOLDURA DE VENTILA  
COPINES DE LLANTAS TRASERAS, REVISAR CINTURON DELANTERO DERECHO, TOLVA DE GUARDAFANGO DERECHO  
FALTAN MOLDURAS: DE ASIENTO TRASERO IZQUIERDO, MALETERO, DE BAUL, ENGRASE DE COMPUERTA  
TAPICERIA DE PUERTA TRASERA DERECHA, AJUSTE DE FRENO DE PARQUEO, CAMBIO DE LLANTAS TRASERAS

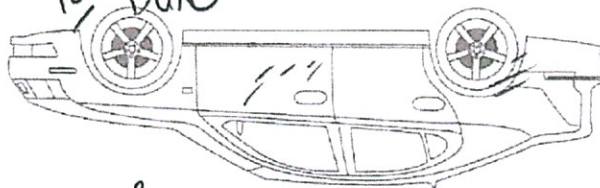
Asesorar  
bomper

ASEGURAR BUMPER FRONTAL YFALTA MOLDURA  
TOLVA DE GUARDAFANGO DERECHO  
REVISAR CIERRE DE PUERTA TRASERA IZQ.  
EMPAQUE Y MOLDURA DE COMPUERTA

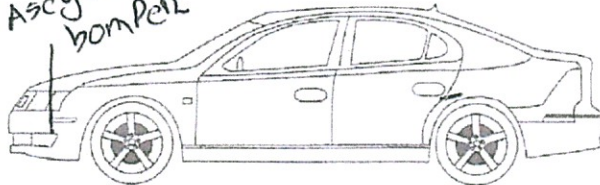
Rev. trasero 12G.
