DEPARTAMENTO DE UNIDAD TECNICA MUNICIPAL

INFORME DETALLADO DE ACTIVIDADES DEL MES DE FEBRERO 2023

INFORME DE SUPERVISION #1

Nombre del proyecto: MANTENIMIENTO DE CALLES.
Departamento: Comayagua.
Municipio: Taulabé
Ubicación: Calle Principal de la Comunidad de Jardines a Desvió de Palmichal Fátima

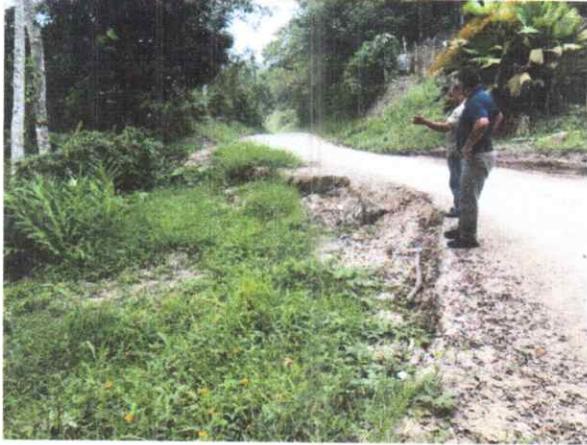
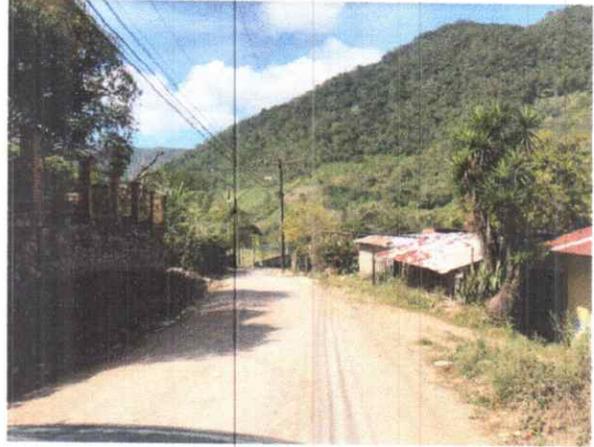
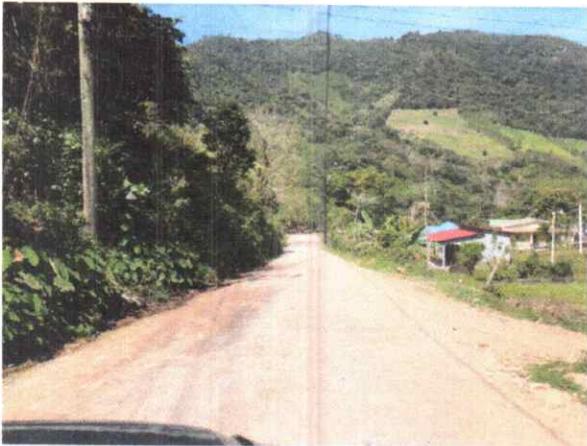
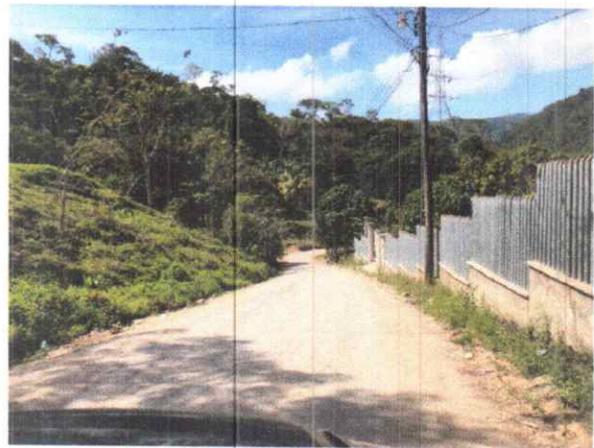
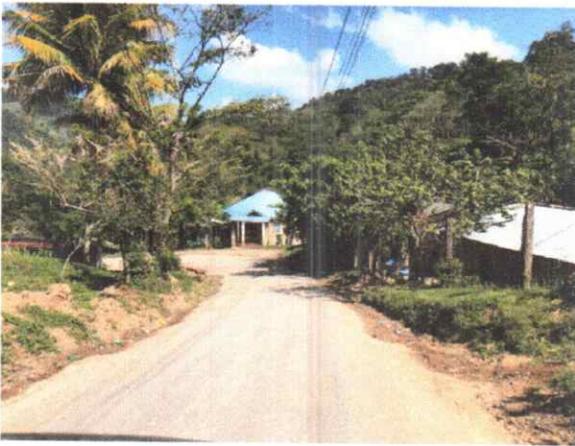
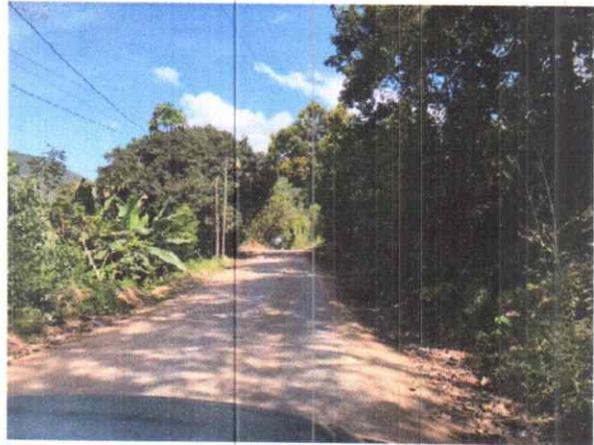
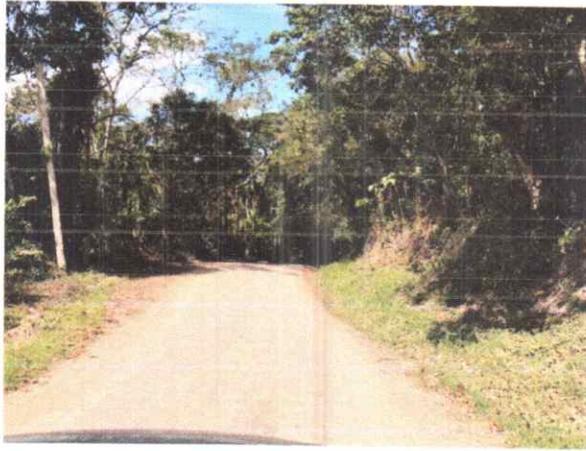
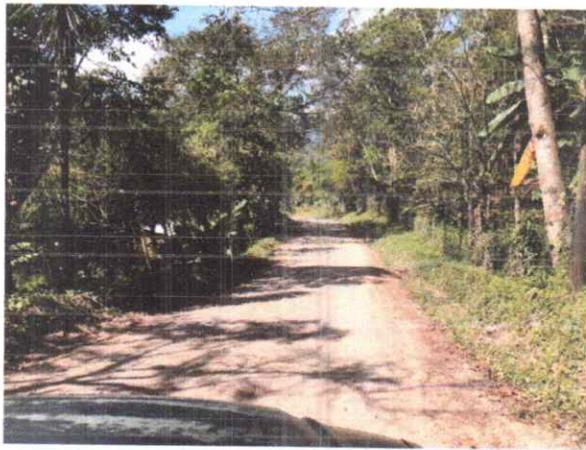
REGISTRO FOTOGRAFICO:

- Se comienza actividades con la Perfilación de cuneta y limpieza de toda la superficie de rodadura a lo largo de los 3.69 km que se tiene estipulado trabajar.
- Se sustituirá material solo donde las áreas sean críticas de mejorar el perfil de rodadura.
- Se apertura acceso donde nos los había.
- Se remueve toda la capa vegetal y se conforman las cunetas en todas las calles.

- No se presentan contratiempos de ningún tipo.
- Se logra terminar los 3.69 km.
- Las condiciones del clima favorecen en cierta parte a la optimización de compactación en criterios de humedad.
- Se cumple en contrato en tiempo y forma.

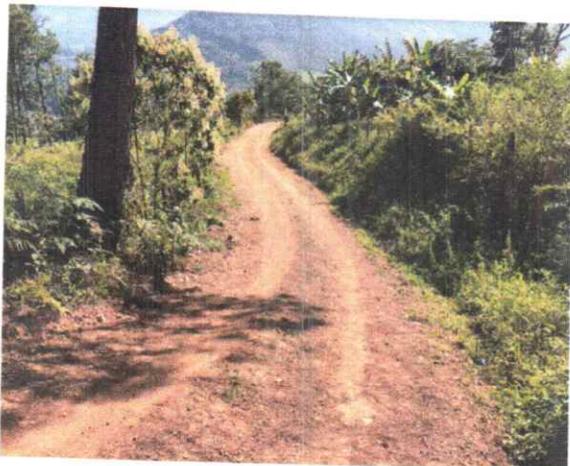
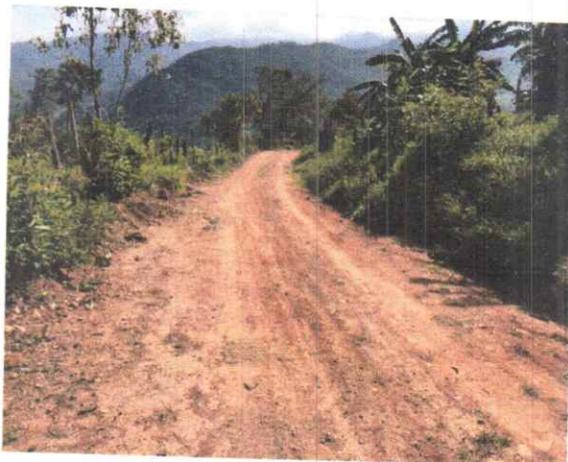
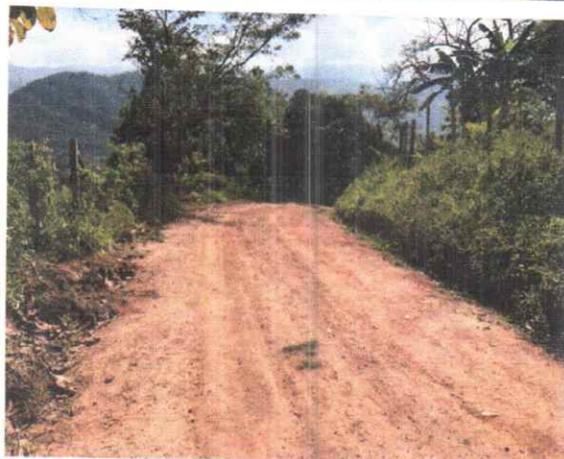
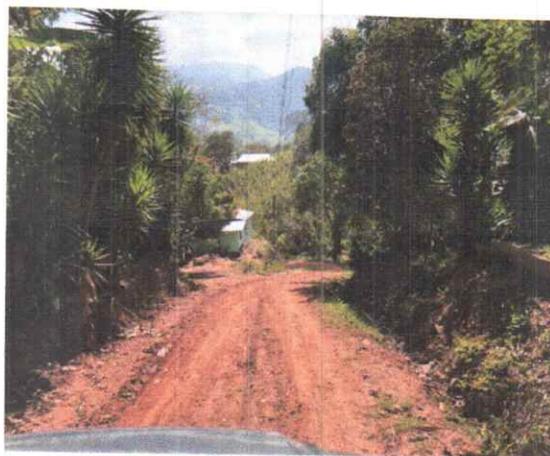
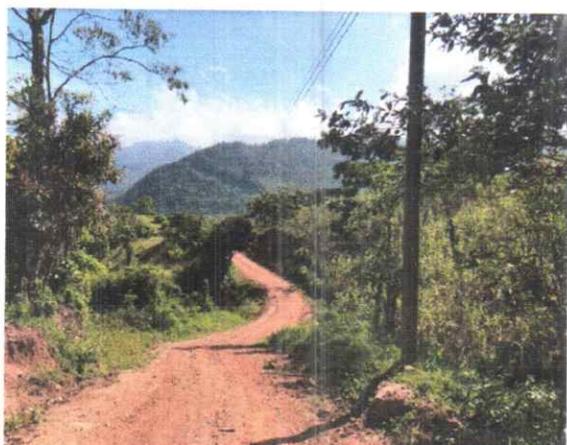
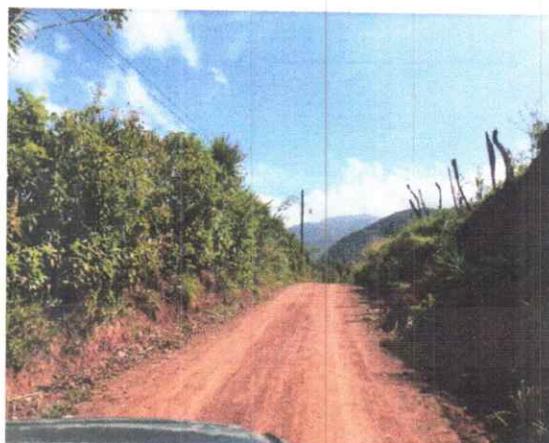
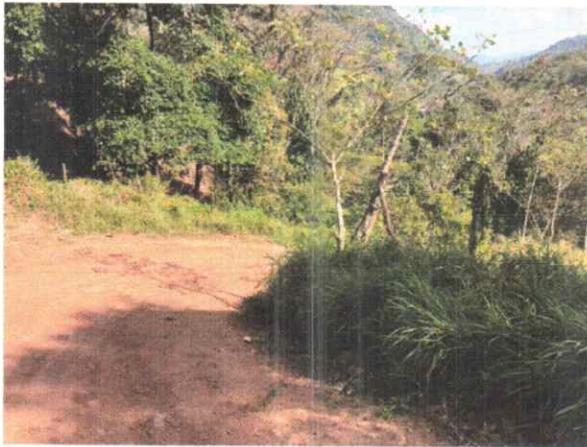
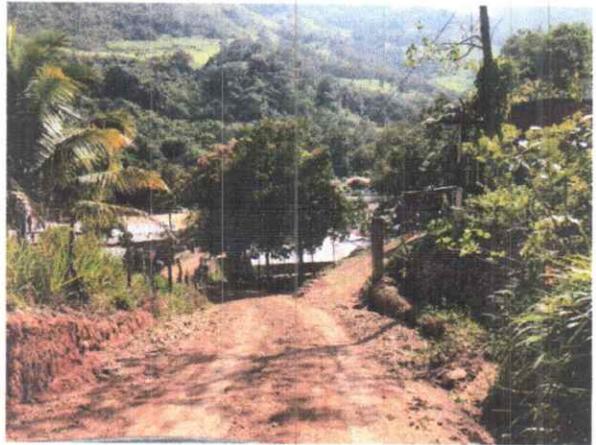
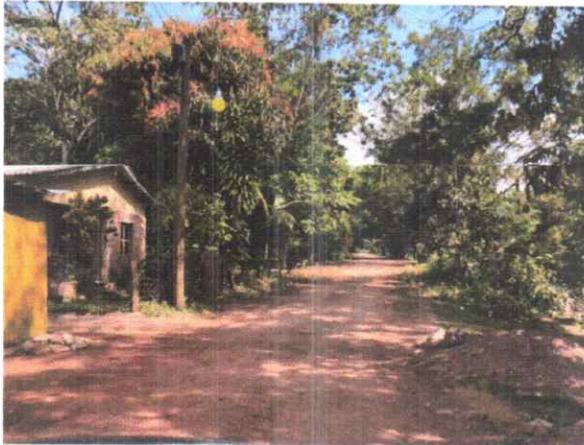
REGISTRO FOTOGRAFICO:

- Se comienza actividades con la Perfilación de cuneta y limpieza de toda la superficie de rodadura a lo largo de los 1.53 km y 4.56 km que se tiene estipulado trabajar.
- Se sustituirá material solo donde las áreas donde sean críticas de mejor el perfil de rodadura.
- Se remueve toda la capa vegetal y se conforman las cunetas en todas las calles.

- No se presentan contratiempos de ningún tipo.
- Se logra terminar los 1.53 km y 4.56 km.
- Las condiciones del clima favorecen en cierta parte a la optimización de compactación en criterios de humedad.
- Se cumple en contrato en tiempo y forma.

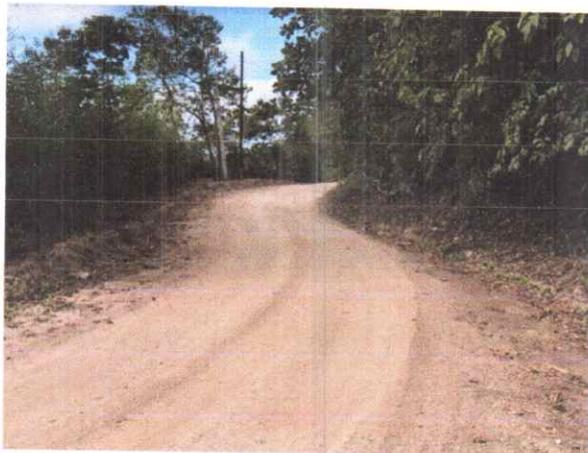
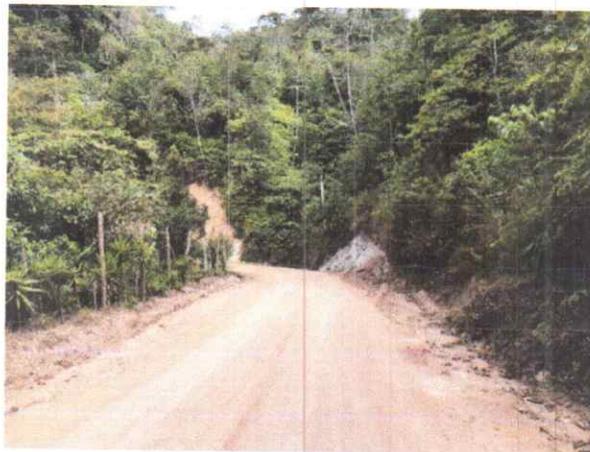
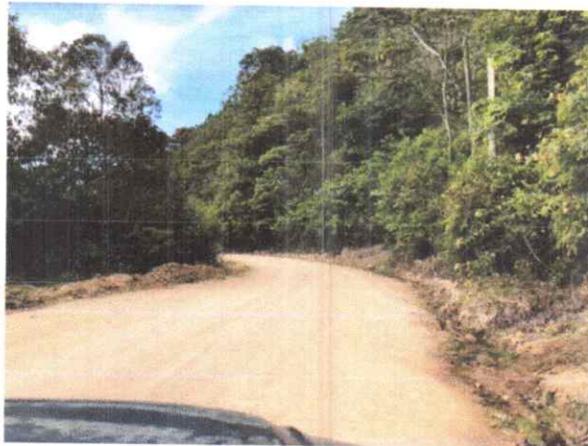
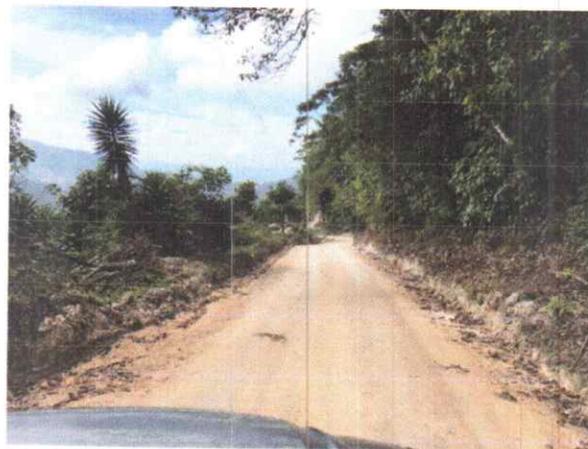
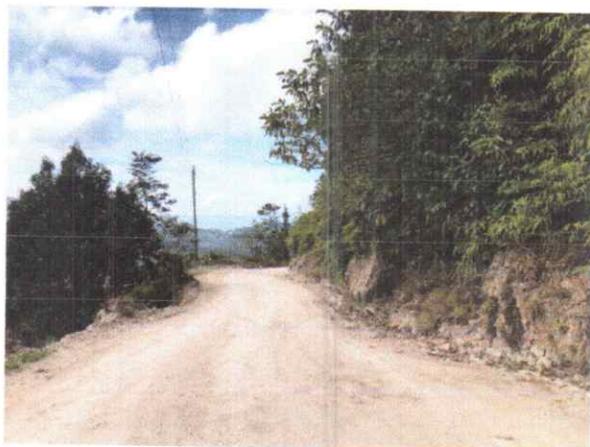
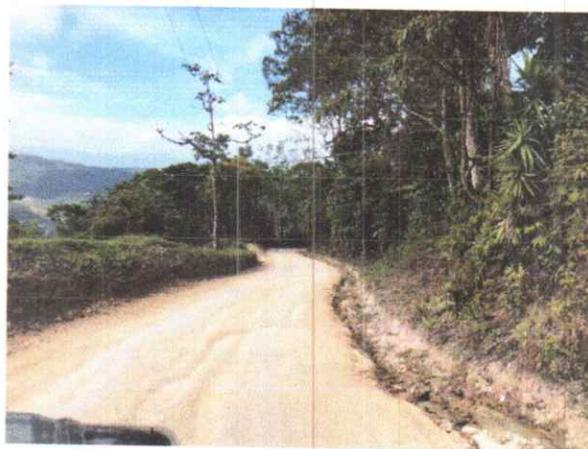
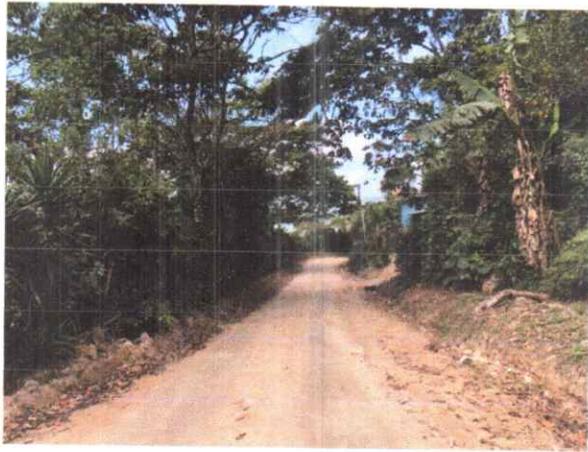
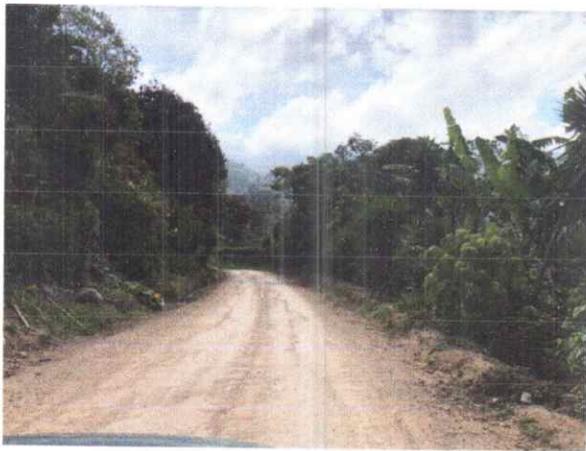
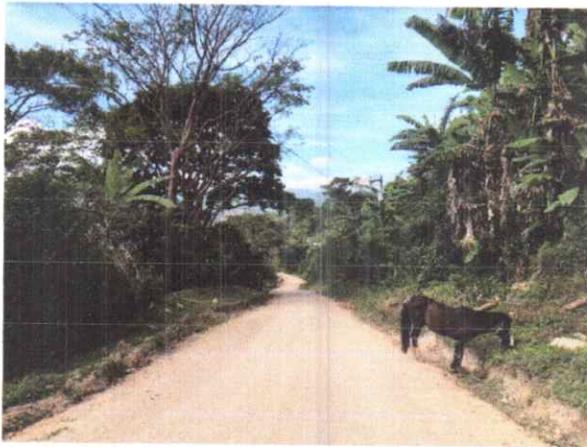
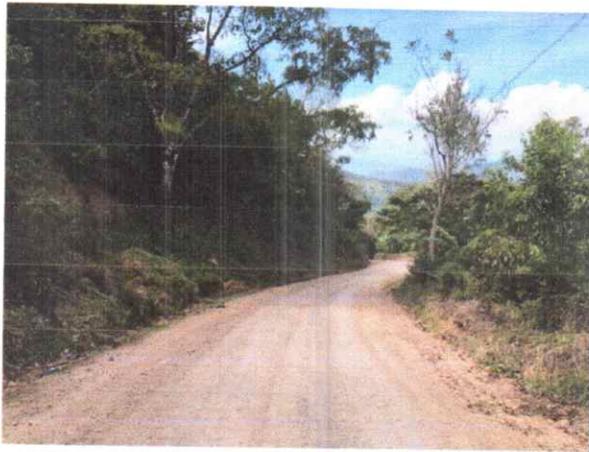
REGISTRO FOTOGRAFICO:

- No se presentan contratiempos de ningún tipo.
- Se logra terminar los 3.36 km.
- Las condiciones del clima favorecen en cierta parte a la optimización de compactación en criterios de humedad.
- Se cumple en contrato en tiempo y forma.

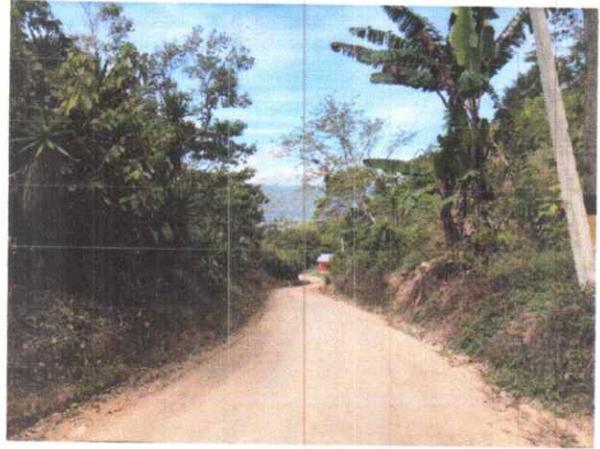
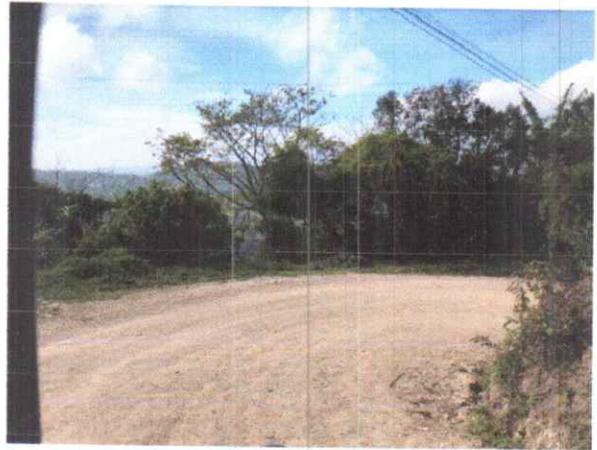
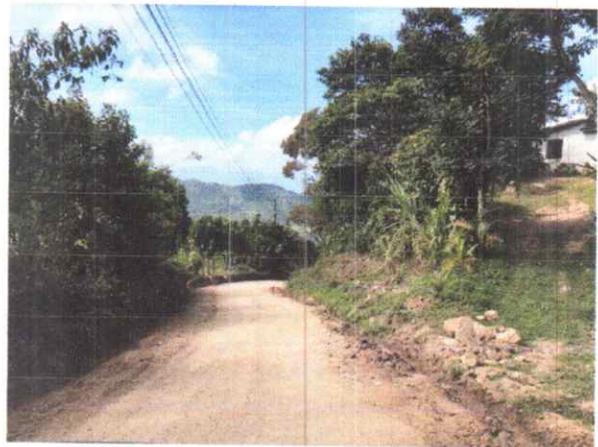
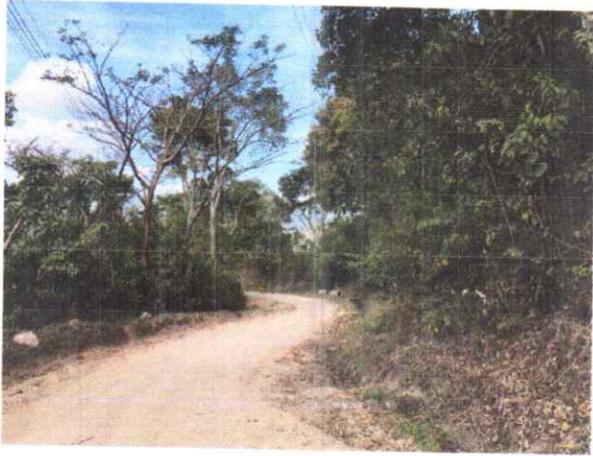
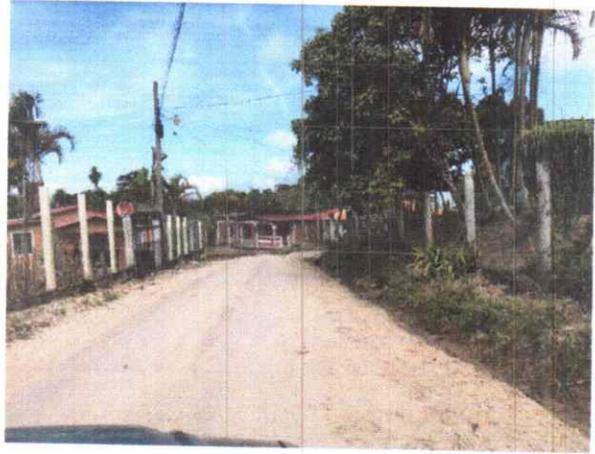
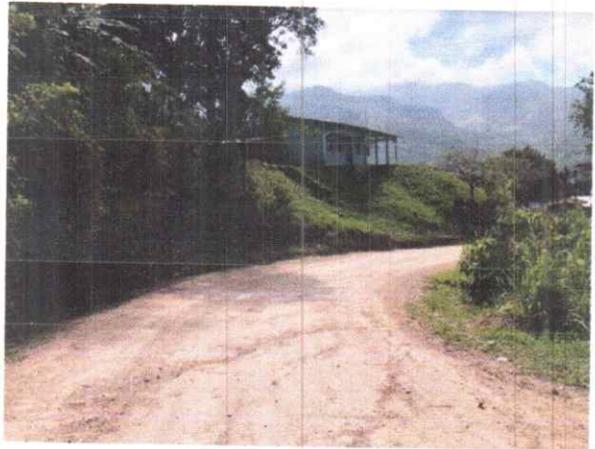
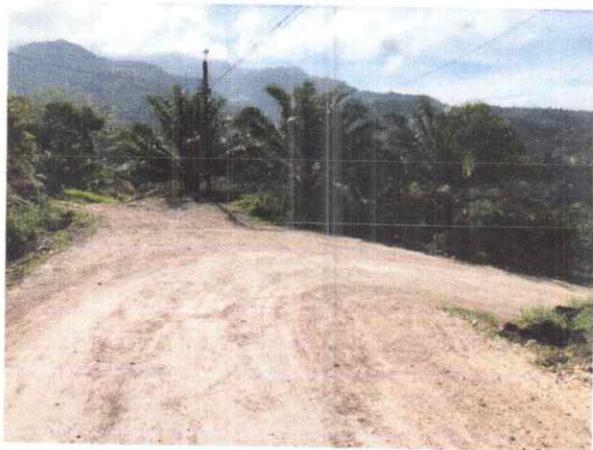
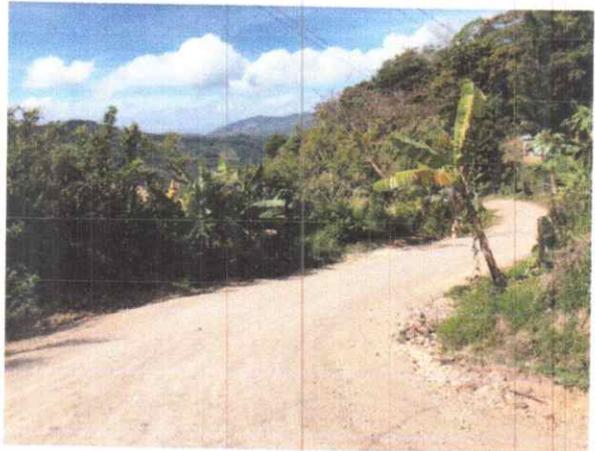
- Se comienza actividades con la Perfilación de cuneta y limpieza de toda la superficie de rodadura a lo largo de los 3.36 km que se tiene estipulado trabajar.
- Se sustituirá material solo donde las áreas sean críticas de mejor el perfil de rodadura.
- Se aperturara acceso donde nos los había (en caso de ser necesario).
- Se remueve toda la capa vegetal y se conforman las cunetas en todas las calles.

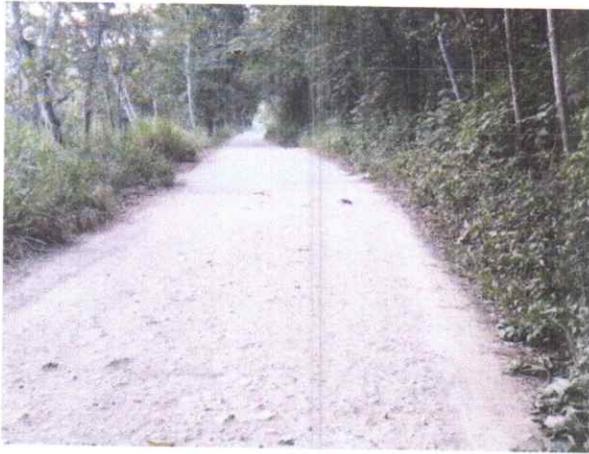
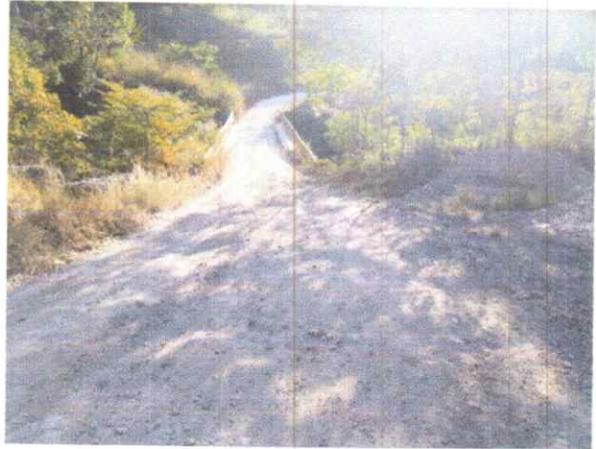
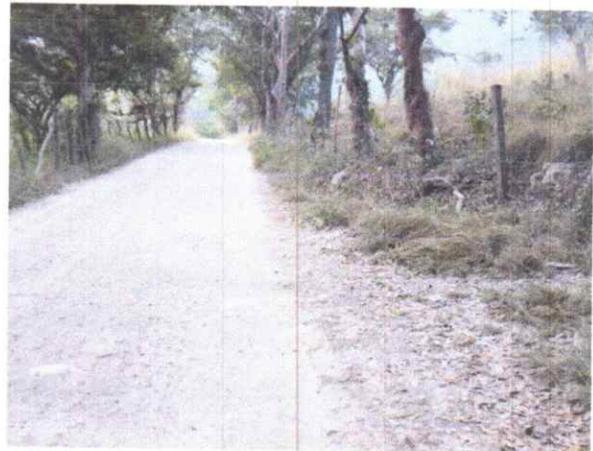
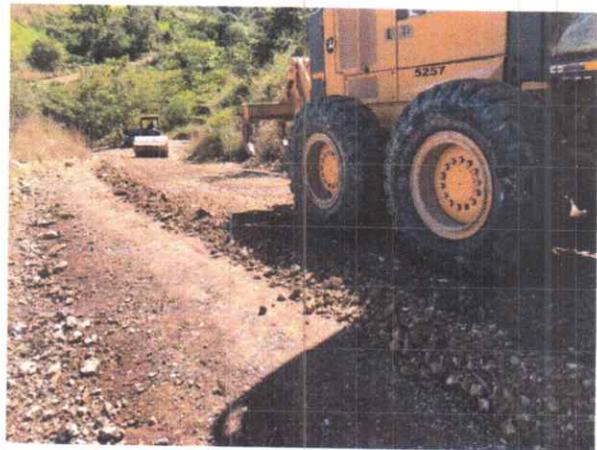
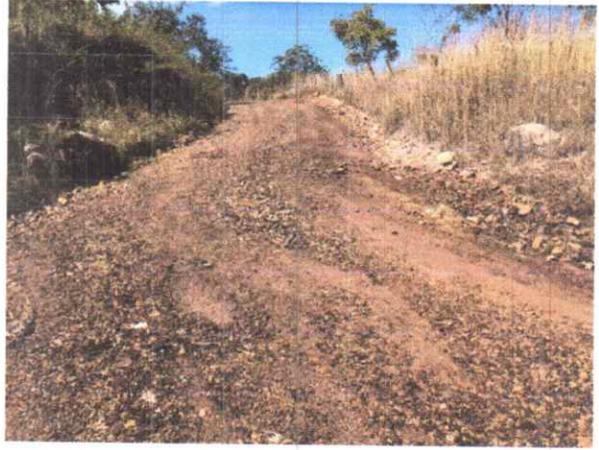
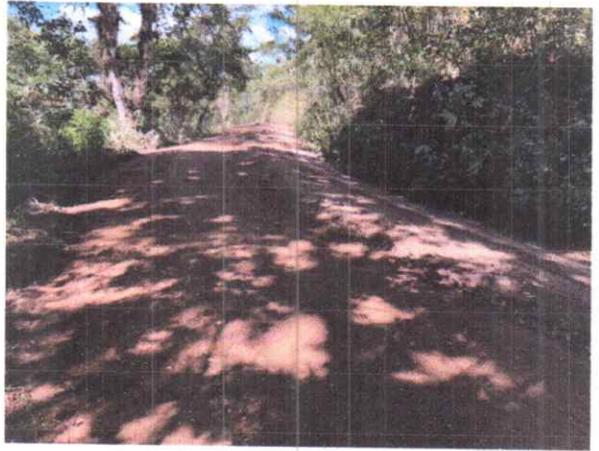
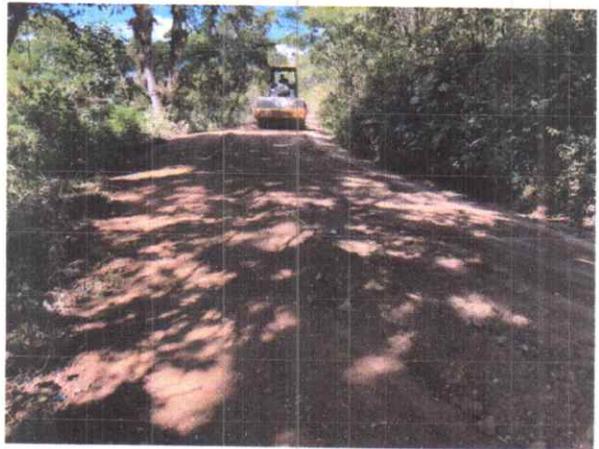
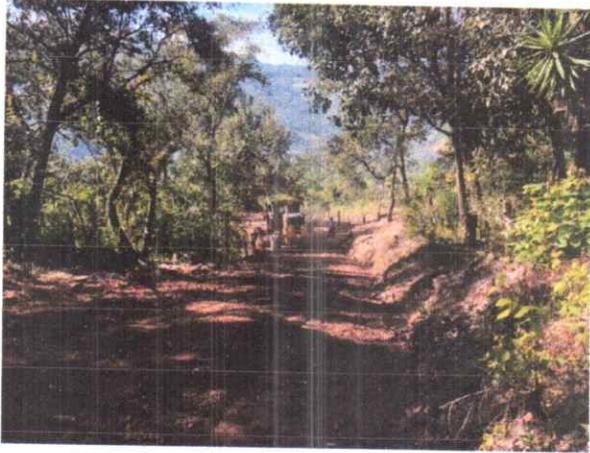
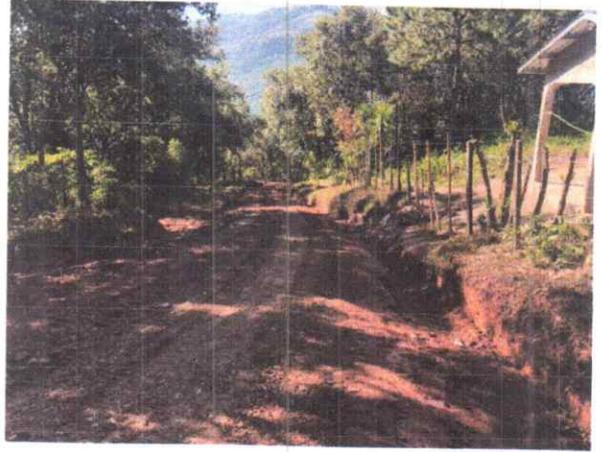
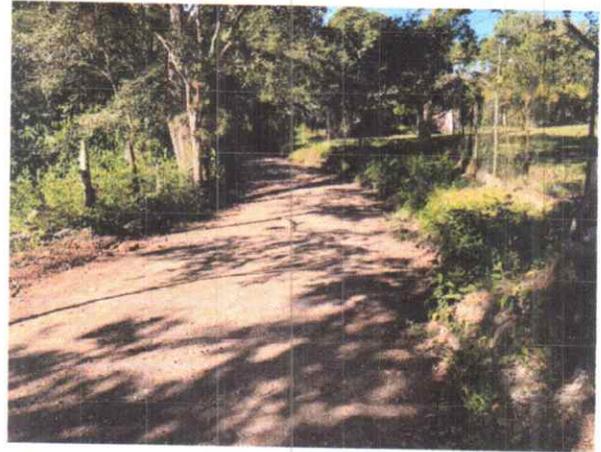
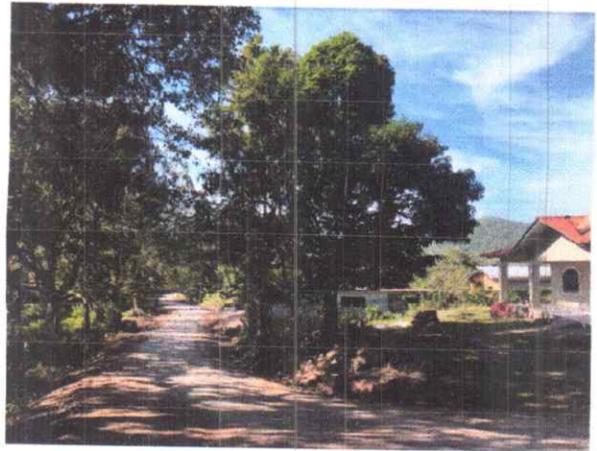
REGISTRO FOTOGRAFICO:

- Se comienza actividades con la Perfilación de cuneta y limpieza de toda la superficie de rodadura a lo largo de los 4.96 km que se tiene estipulado trabajar.
- Se sustituirá material solo donde las áreas sean críticas de mejor el perfil de rodadura.
- Se apeturara acceso donde nos los había (en caso de ser necesario).
- Se remueve toda la capa vegetal y se conforman las cunetas en todas las calles.

- No se presentan contratiempos de ningún tipo.
- Se logra terminar los 4.96 km.
- Las condiciones del clima favorecen en cierta parte a la optimización de compactación en criterios de humedad.
- Se cumple en contrato en tiempo y forma.

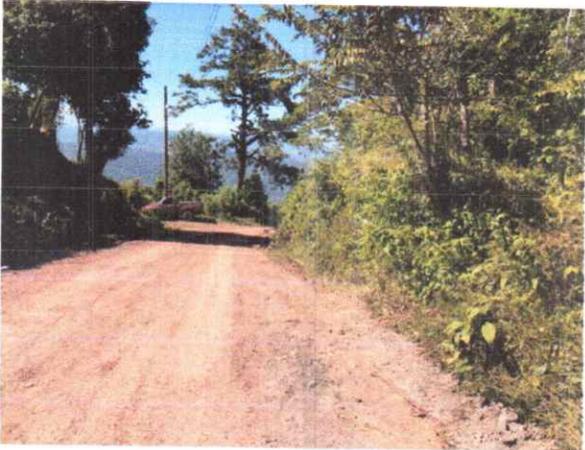
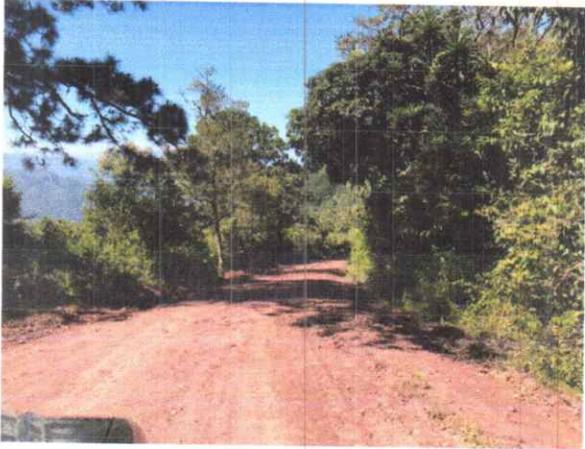
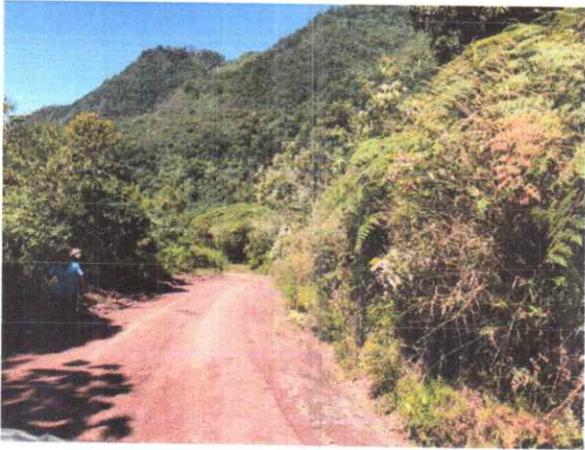
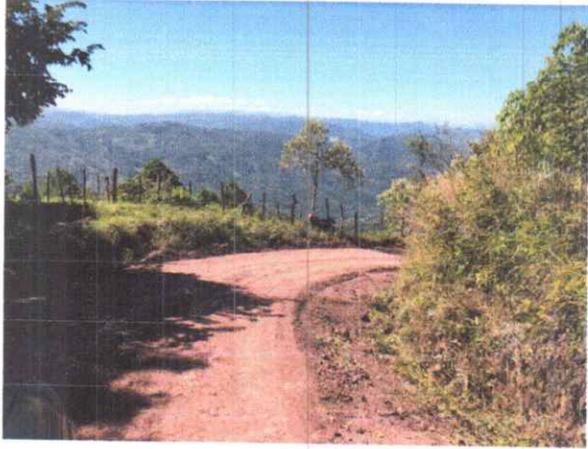
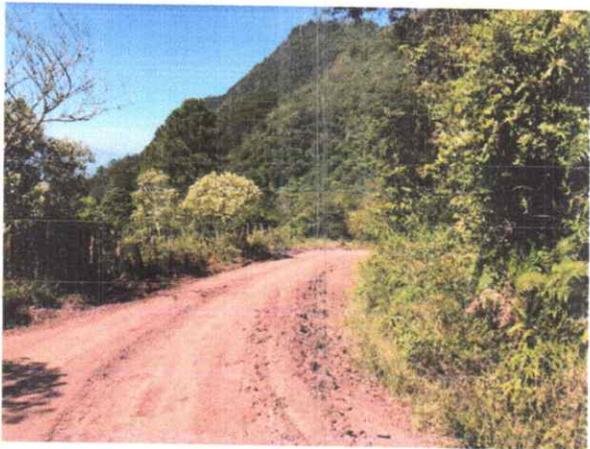
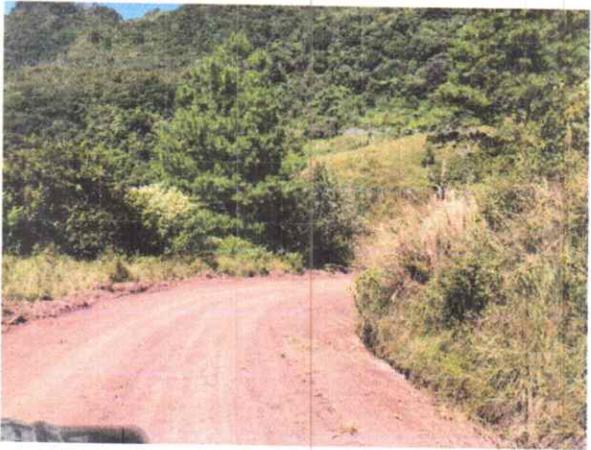
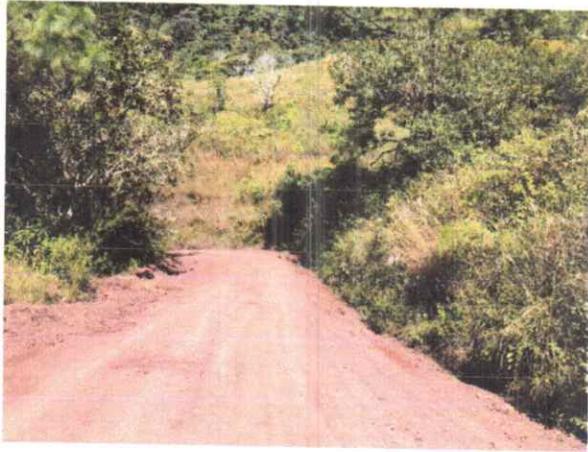
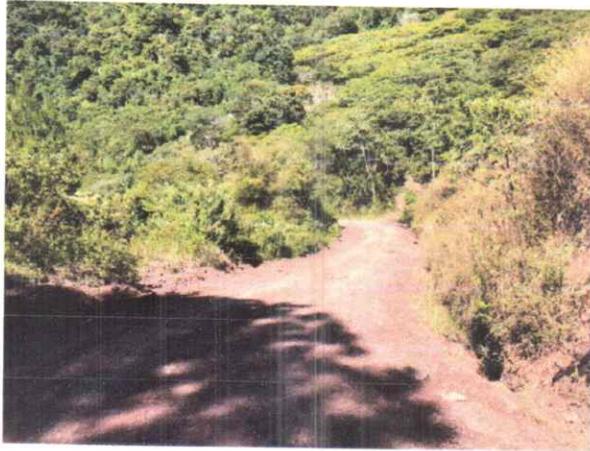
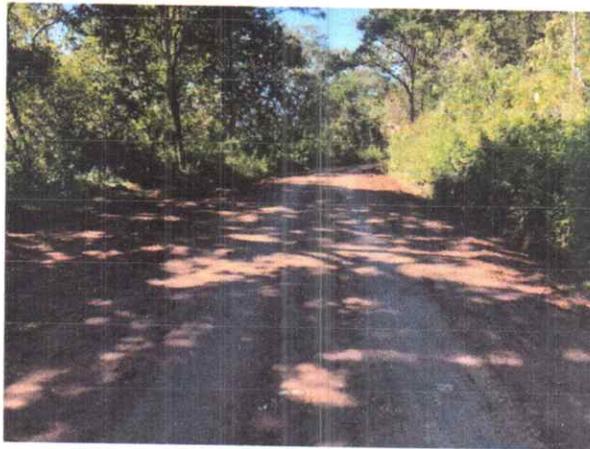
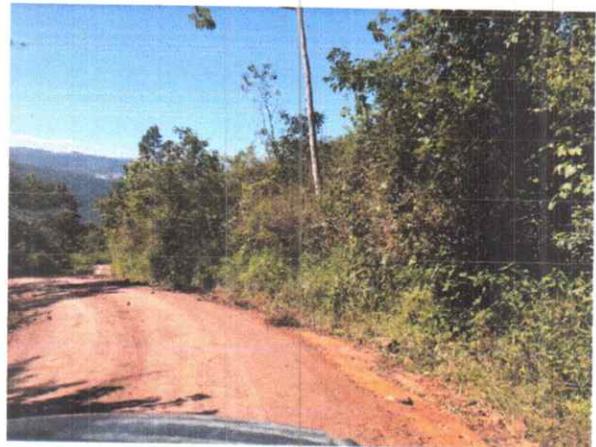
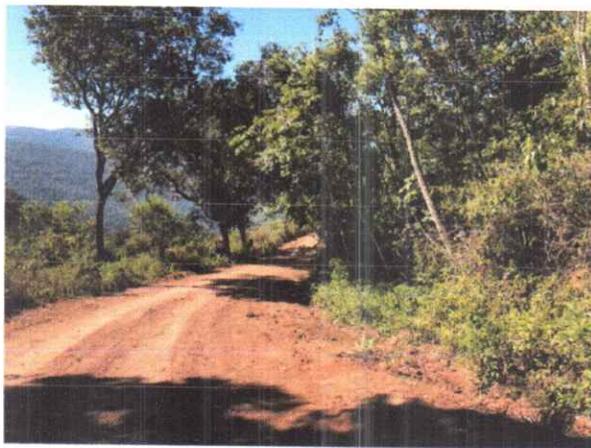
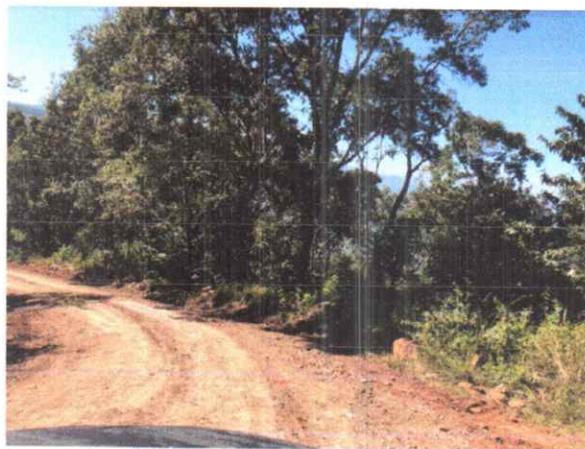
REGISTRO FOTOGRAFICO:

- Se comienza actividades con la Perfilación de cuneta y limpieza de toda la superficie de rodadura a lo largo de los 3.47 km que se tiene estipulado trabajar.
- Se sustituirá material solo donde las áreas sean críticas de mejorar el perfil de rodadura.
- Se aperturara acceso donde nos los había (en caso de ser necesario).
- Se remueve toda la capa vegetal y se conforman las cunetas en todas las calles.

- No se presentan contratiempos de ningún tipo.
- Se logra terminar los 3.47 km.
- Las condiciones del clima favorecen en cierta parte a la optimización de compactación en criterios de humedad.
- Se cumple en contrato en tiempo y forma.

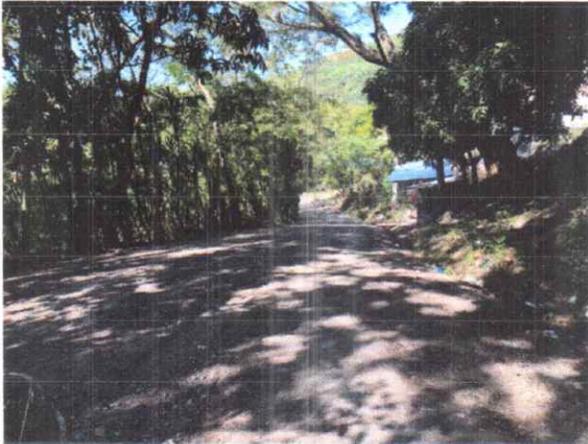
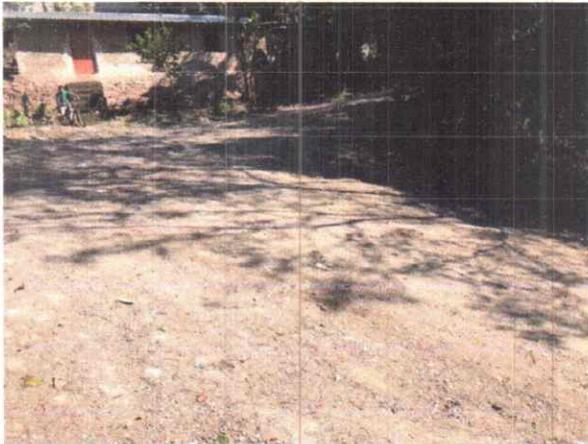
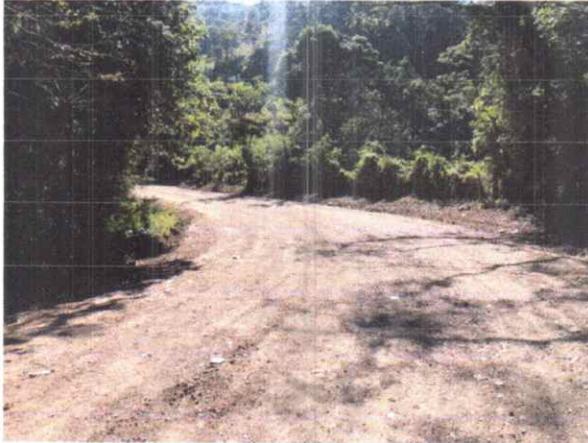
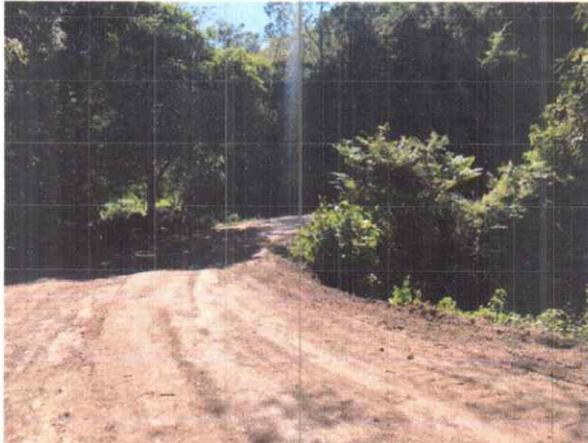
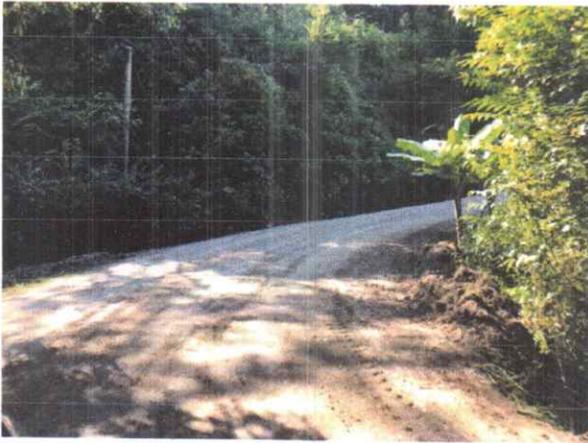
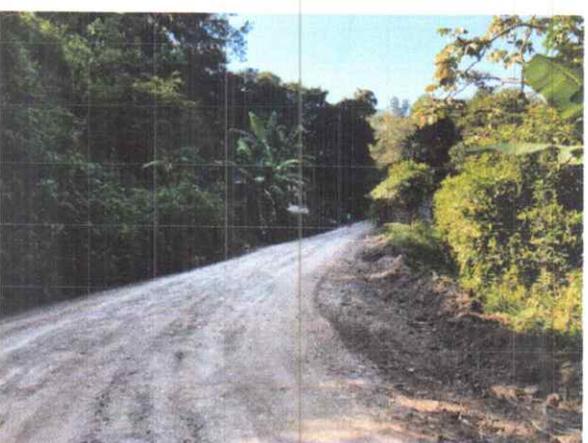
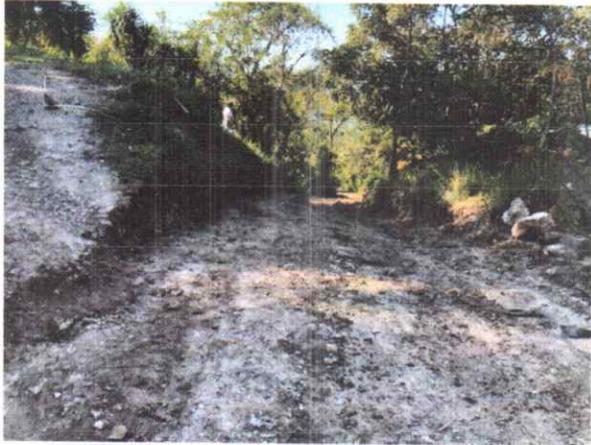
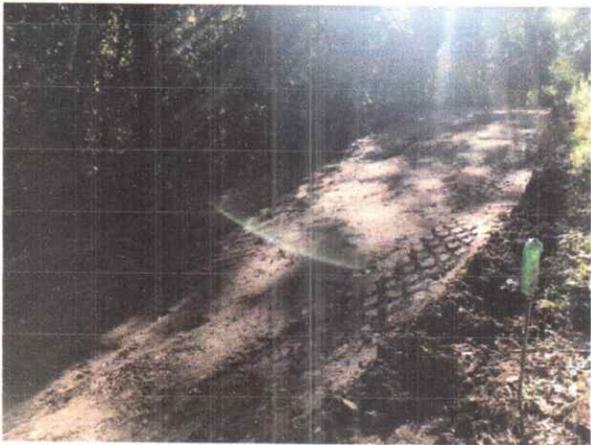
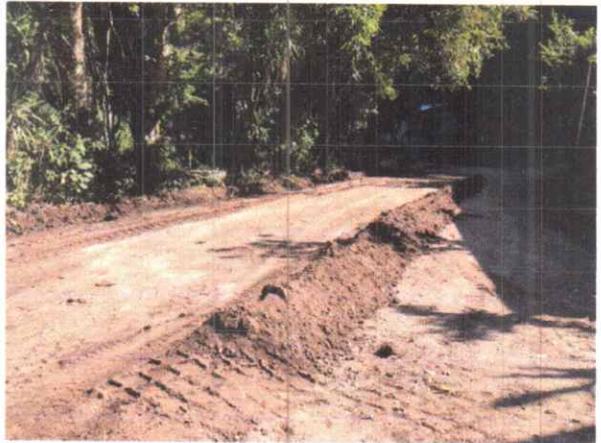
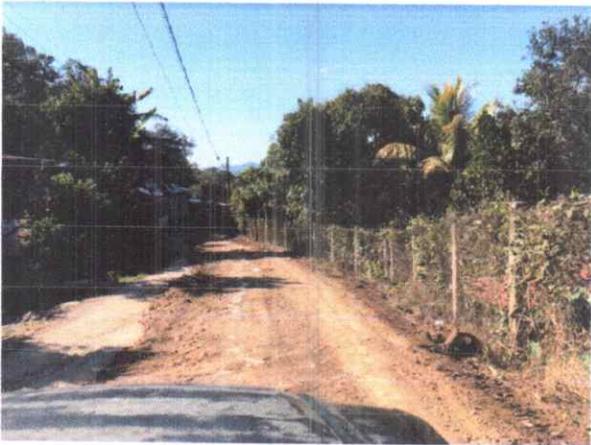
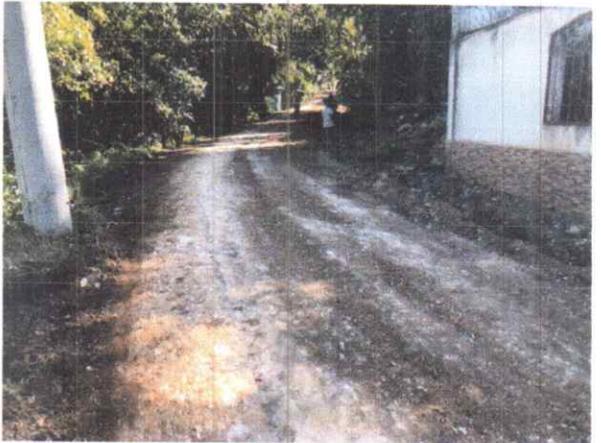
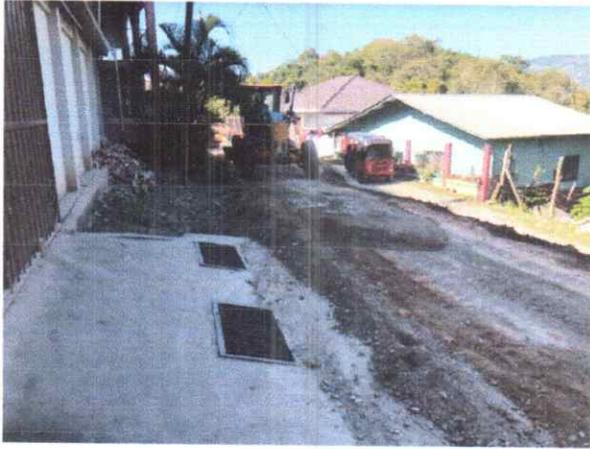
REGISTRO FOTOGRAFICO:

- Se comienza actividades con la Perfilación de cuneta y limpieza de toda la superficie de rodadura a lo largo de los 2.26 km que se tiene estipulado trabajar.
- Se sustituirá material solo donde las áreas sean críticas de mejor el perfil de rodadura.
- Se apeturara acceso donde nos los había (en caso de ser necesario).
- Se remueve toda la capa vegetal y se conforman las cunetas en todas las calles.

- No se presentan contratiempos de ningún tipo.
- Se logra terminar los 2.26 km.
- Las condiciones del clima favorecen en cierta parte a la optimización de compactación en criterios de humedad.
- Se cumple en contrato en tiempo y forma.

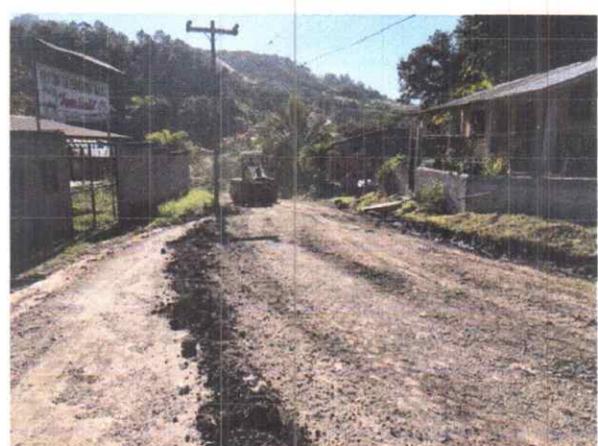
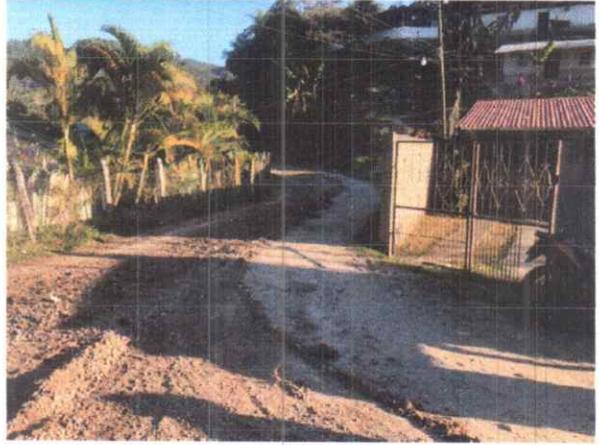
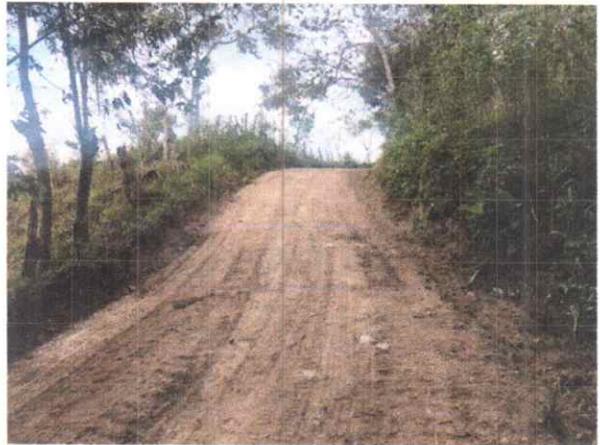
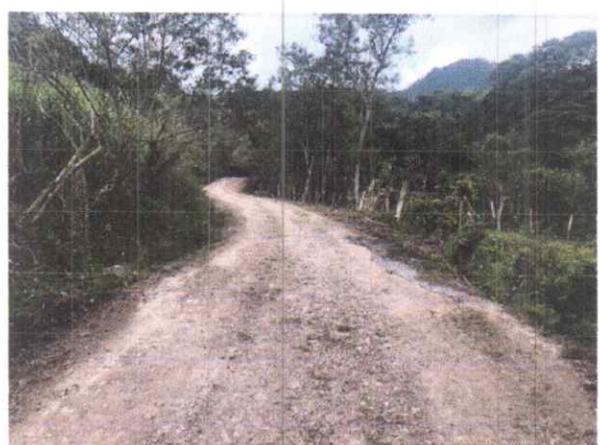
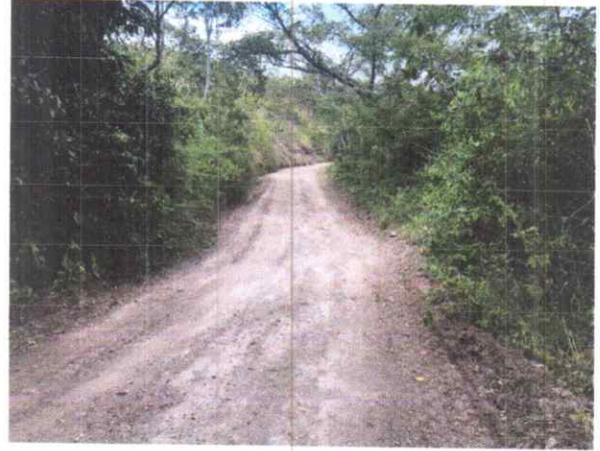
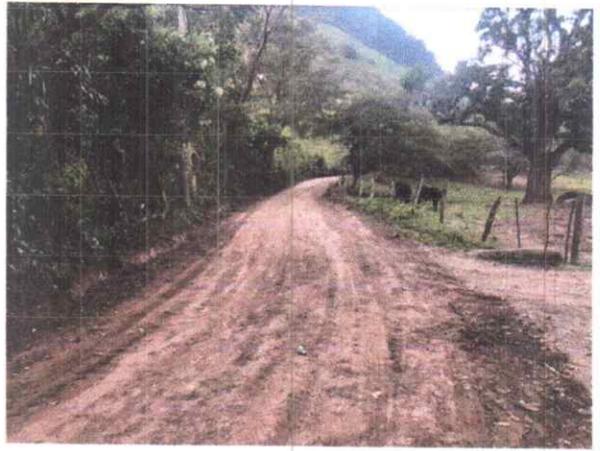
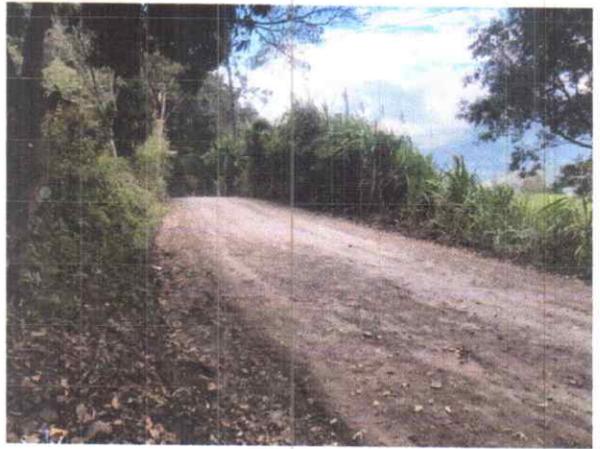
REGISTRO FOTOGRAFICO:

- Se comienza actividades con la Perfilación de cuneta y limpieza de toda la superficie de rodadura a lo largo de los 2.33 km que se tiene estipulado trabajar.
- Se sustituirá material solo donde las áreas sean críticas de mejor el perfil de rodadura.
- Se apeturara acceso donde nos los había (en caso de ser necesario).
- Se remueve toda la capa vegetal y se conforman las cunetas en todas las calles.

- No se presentan contratiempos de ningún tipo.
- Se logra terminar los 2.33 km.
- Las condiciones del clima favorecen en cierta parte a la optimización de compactación en criterios de humedad.
- Se cumple en contrato en tiempo y forma.

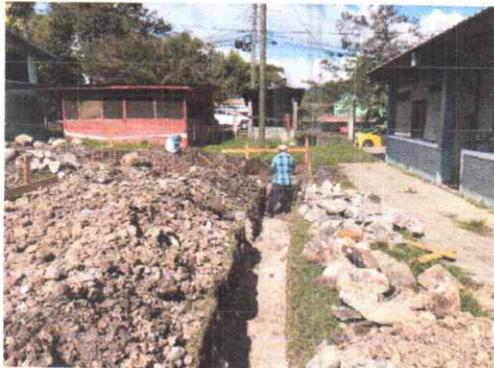
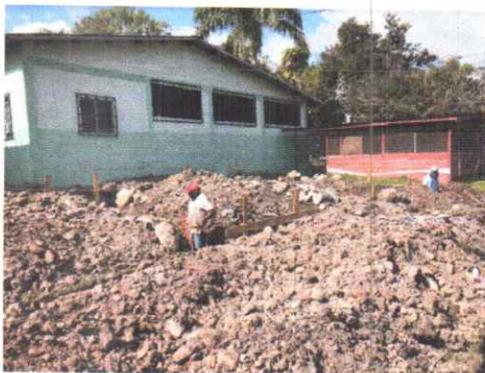
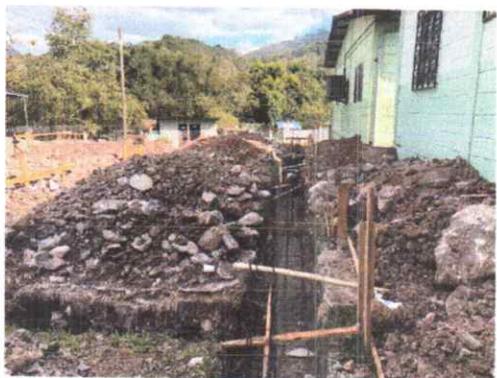
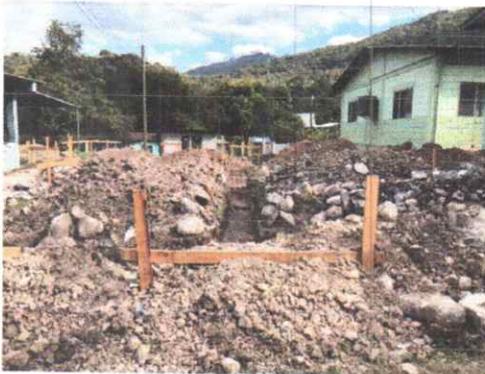
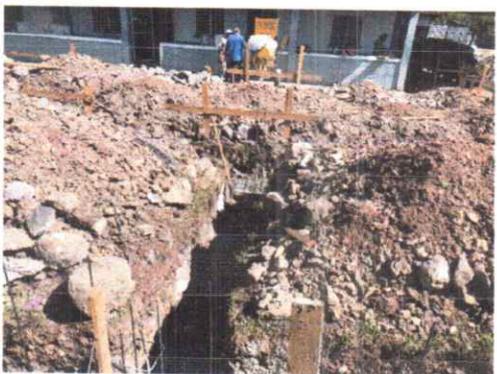
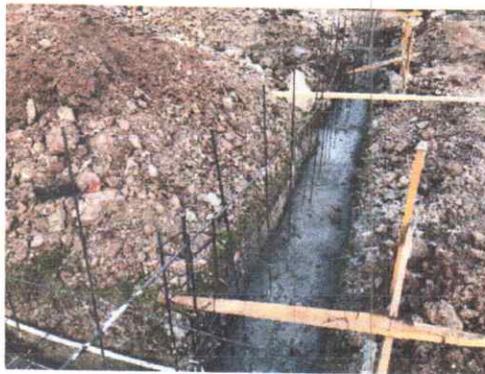
REGISTRO FOTOGRAFICO:

- Se inician actividades con la excavación de zanja para cimentación, con un desnivel de 1.20 metros en el punto mas bajo, las especificaciones técnicas cuentan con un ancho de 60 cm y 60 cm de profundidad.
- El armado de las zapatas corrida cuenta con 4#4 y #4@ 20 cms a.s, y cuenta con un espesor de 20 cm en toda la longitud de la cimentación.
- Zapatas aisladas 60 cm x 60 cm y 20 cm de espesor
- Cimentación con bloque de 8 fundido y bastoneado con varilla de #4 @ 40 cms.
- Soleras inferiores con un armado de 4#4 y #3 @ 20 cms.
- Pared de 6" con acero horizontal @ 3 hiladas.
