DEPARTAMENTO DE UNIDAD TECNICA MUNICIPAL

INFORME DETALLADO DE ACTIVIDADES DEL MES DE FEBRERO 2023

INFORME DE SUPERVISION #1

Nombre del proyecto: MANTENIMIENTO DE CALLES.
Departamento: Comayagua.
Municipio: Taulabé
Ubicación: Calle Principal de la Comunidad de Jardines a Desvió de Palmichal Fátima

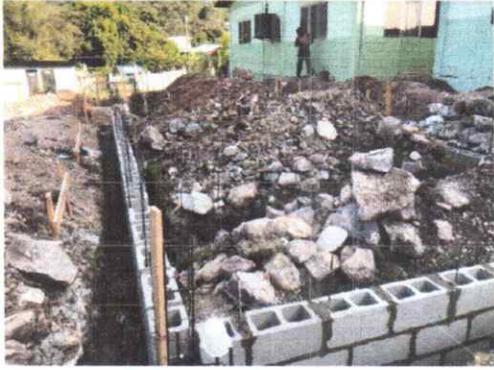
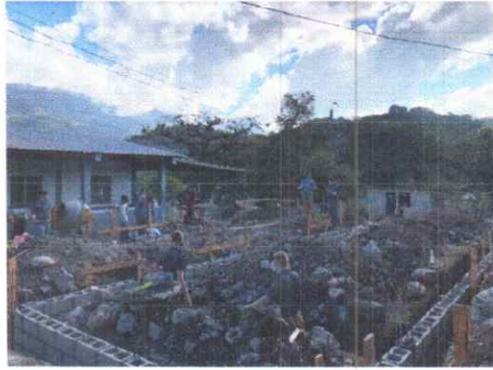
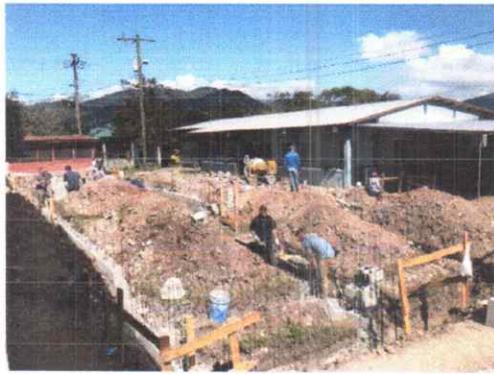
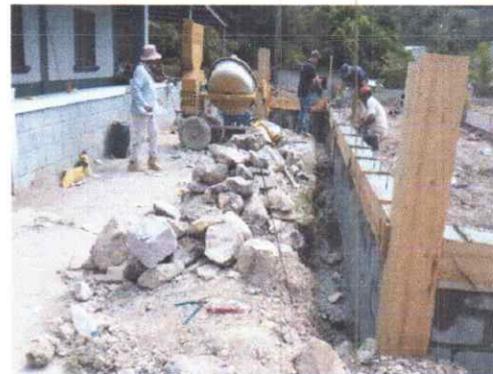
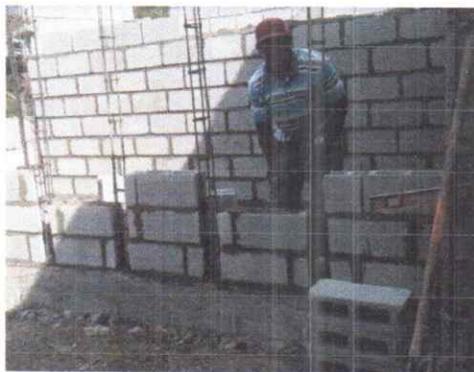
REGISTRO FOTOGRAFICO:

- Se inician actividades con la excavación de zanja para cimentación, con un desnivel de 1.20 metros en el punto mas bajo, las especificaciones técnicas cuentan con un ancho de 60 cm y 60 cm de profundidad.
- El armado de las zapatas corrida cuenta con 4#4 y #4@ 20 cms a.s, y cuenta con un espesor de 20 cm en toda la longitud de la cimentación.
- Zapatas aisladas 60 cm x 60 cm y 20 cm de espesor
- Cimentación con bloque de 8 fundido y bastoneado con varilla de #4 @ 40 cms.
- Soleras inferiores con un armado de 4#4 y #3 @ 20 cms.
- Pared de 6" con acero horizontal @ 3 hiladas.

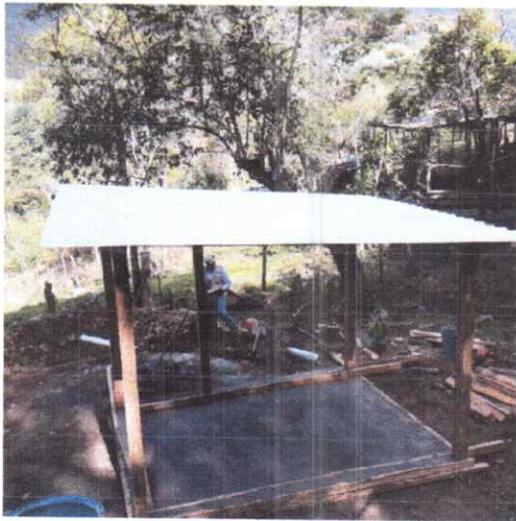
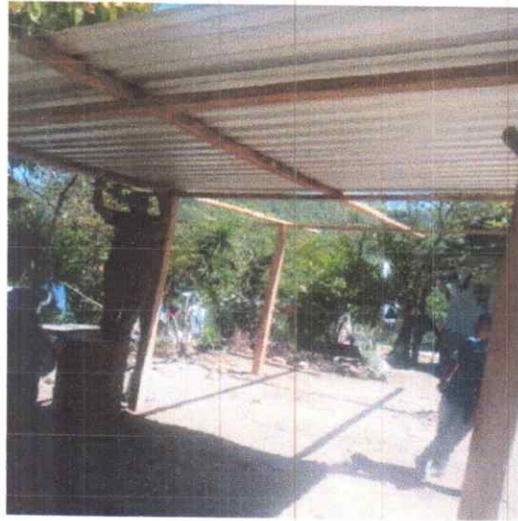
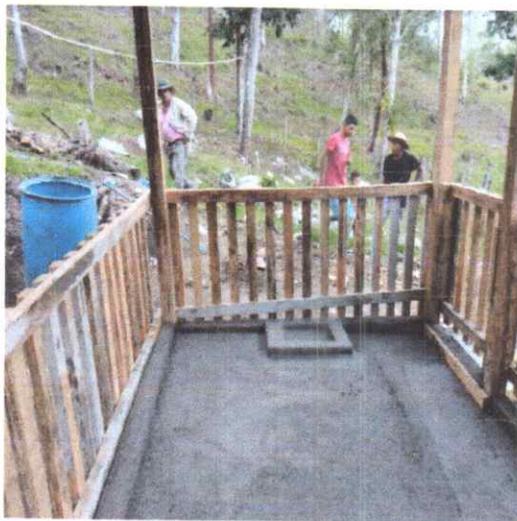
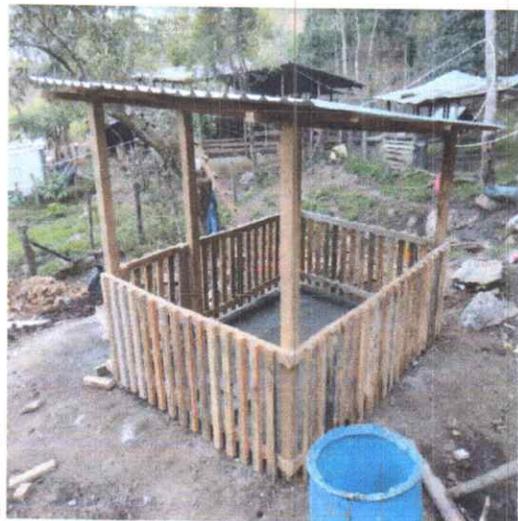
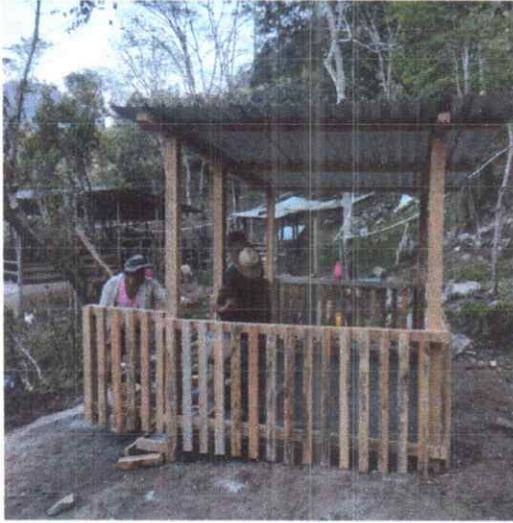
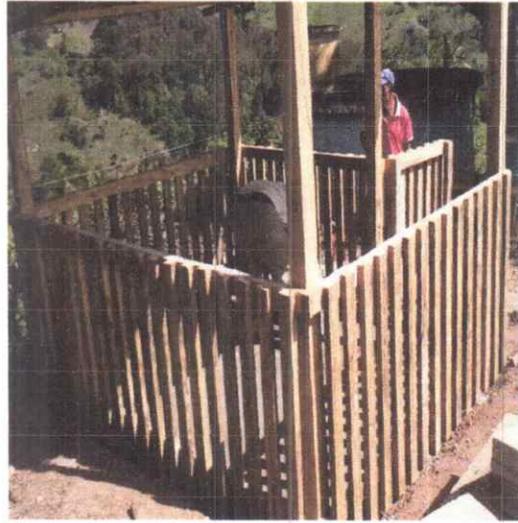
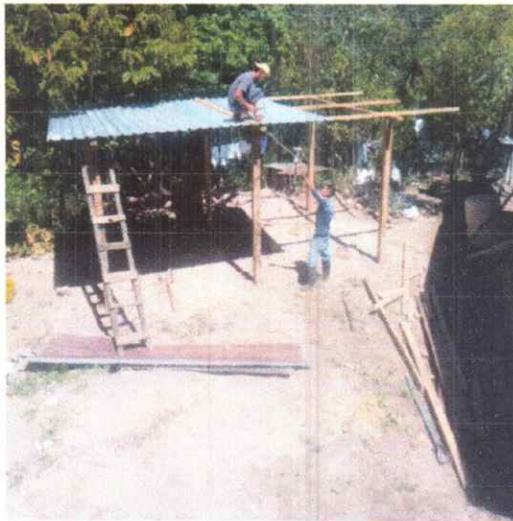
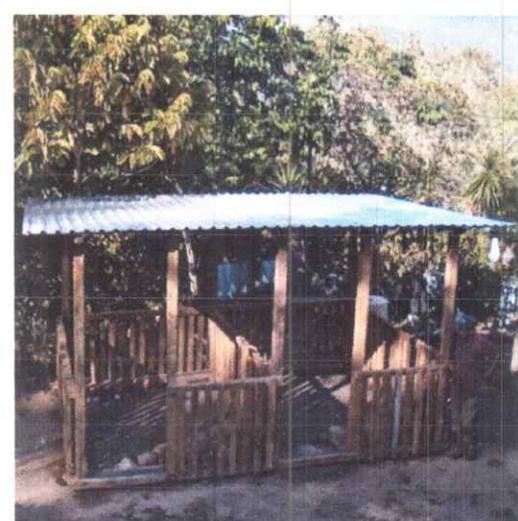
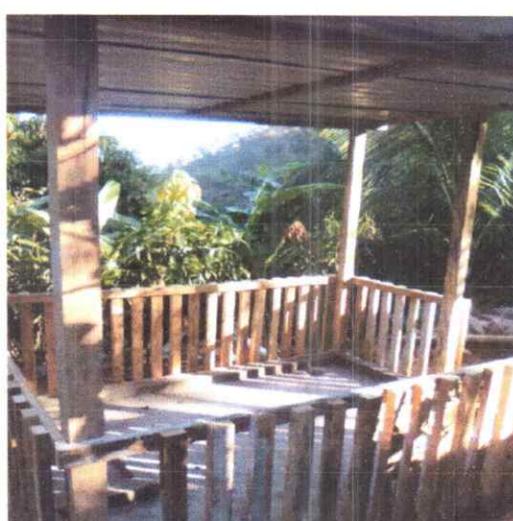
REGISTRO FOTOGRAFICO:

- Se comienza a preparar todo el terreno especificado para cada galpón, esta actividad incurre como contrapartida de los beneficiarios.
- Se suministra todos los materiales necesarios por parte de Proyecto Aldea Global y Municipalidad de Taulabé.
- Se realizan toda la nivelación para instalación de postes.
- Se realiza excavación para filtro.
- Se comienza hacer la instalación de acuerdo a las especificaciones indicadas por parte de la unidad de supervisión de Proyecto Aldea Global.

- No se presenta ningún contratiempo al proyecto.
- Se realiza con éxitos, toda la cantidad de beneficiados en la comunidad.
- Se dará seguimiento para la metodología aplicada una vez entregado los cerdos a cada beneficiado.

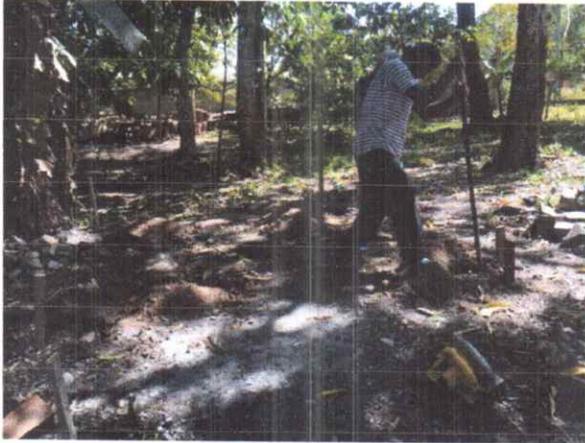
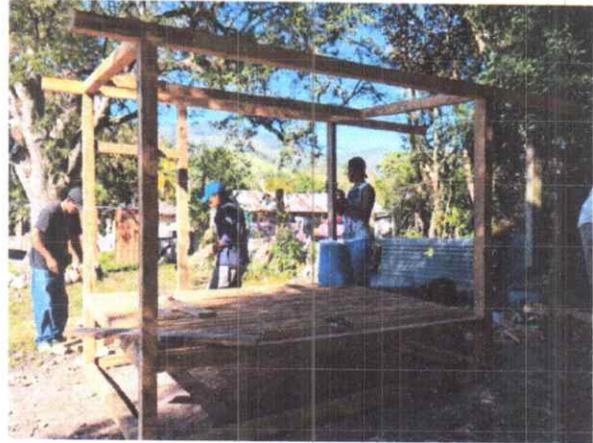
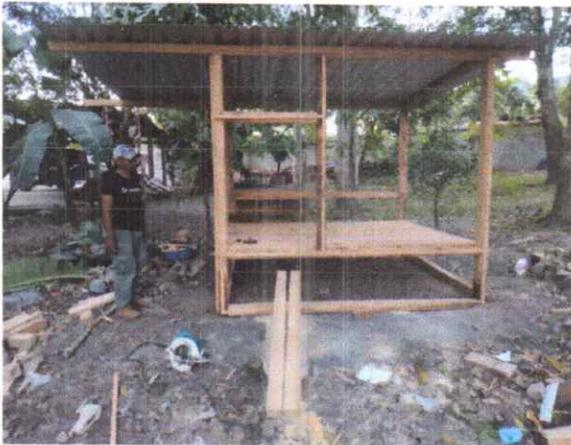
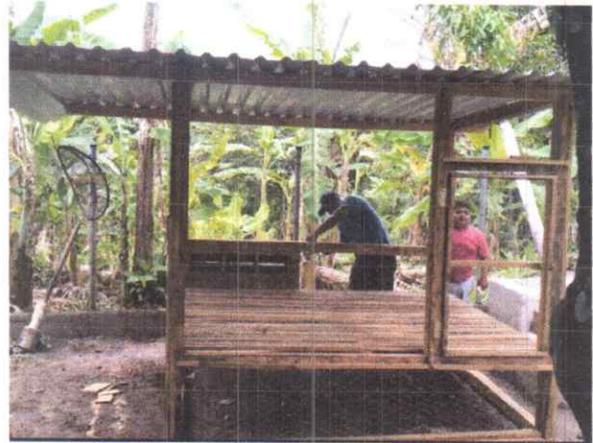
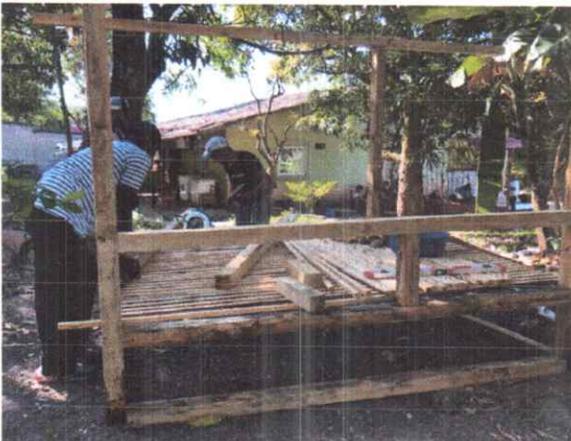
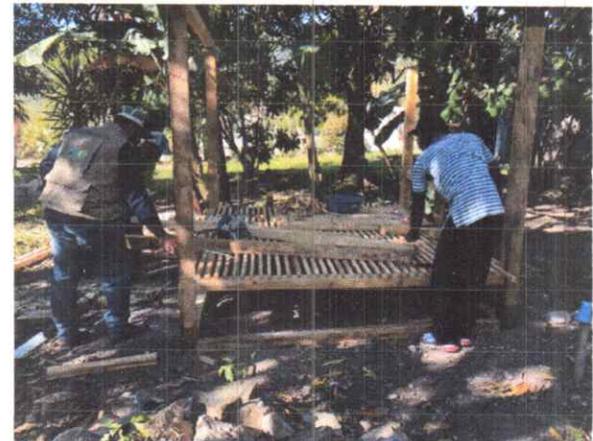
REGISTRO FOTOGRAFICO:

- No se presenta ningún contratiempo al proyecto.
- Se realiza con éxitos, toda la cantidad de beneficiados en la comunidad.
- Se dará seguimiento para la metodología aplicada una vez entregado las gallinas a cada beneficiado.
