Municipalidad de Taulabé

DEPARTAMENTO DE UNIDAD TECNICA MUNICIPAL
CUADRO RESUMEN DE CONTRATOS MES DE MAYO 2023

INFORME DE SUPERVISION #1

Nombre del proyecto: **INSTALACION DE TECHO EN CLINICAS ODONTOLOGICAS.**

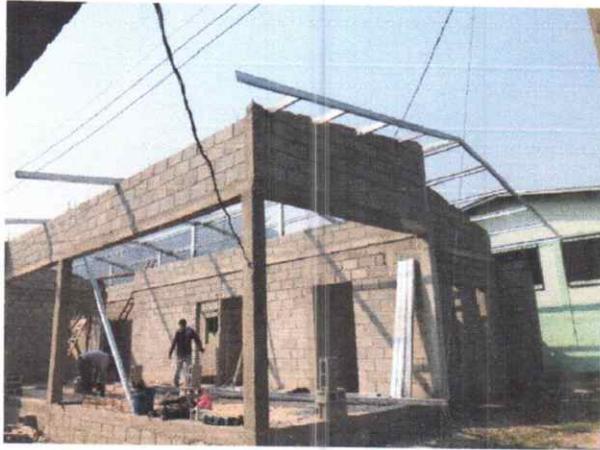
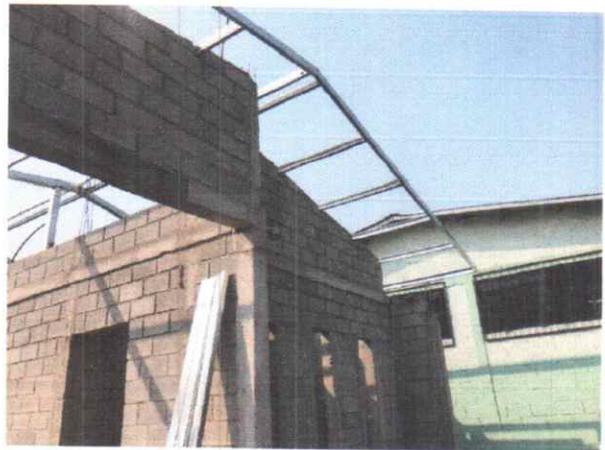
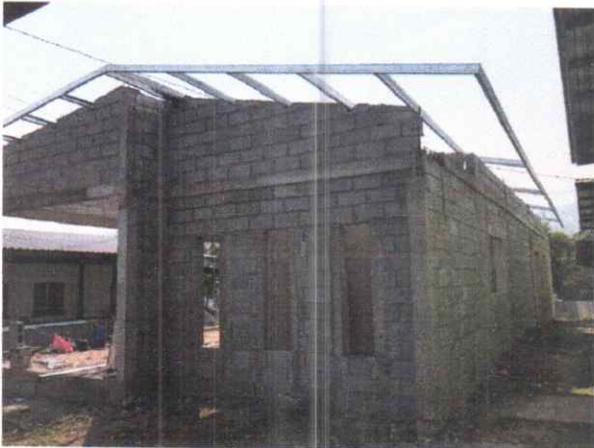
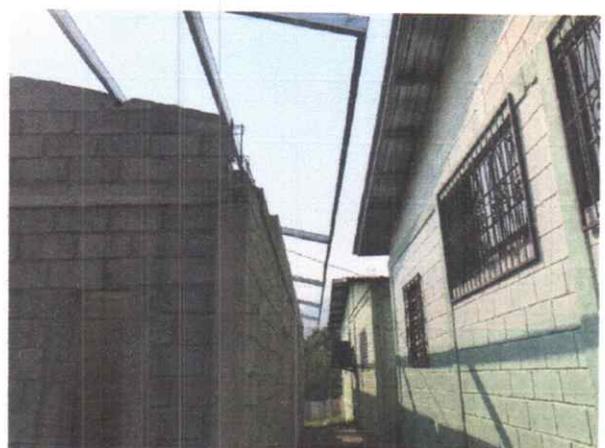
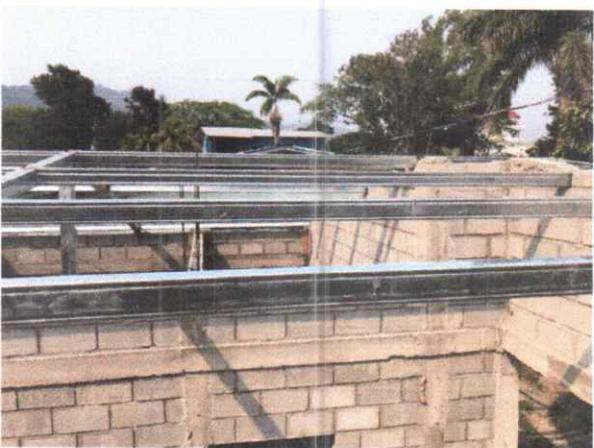
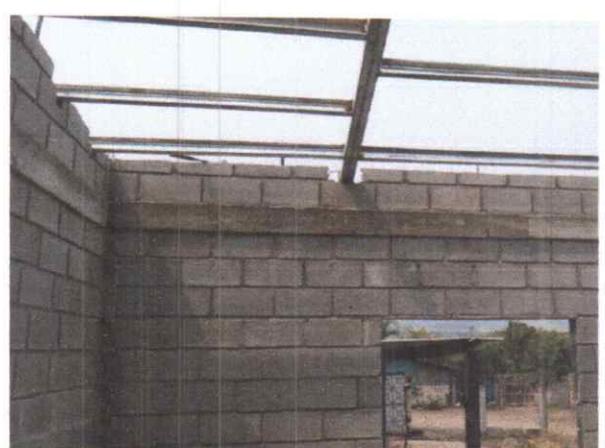
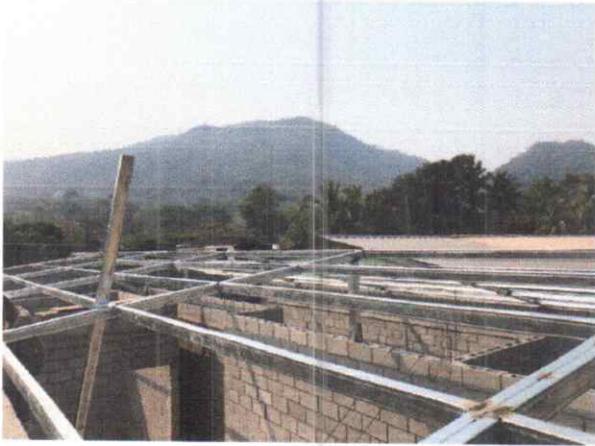
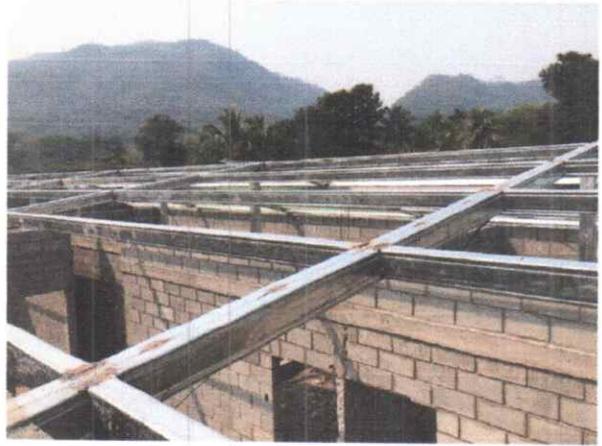
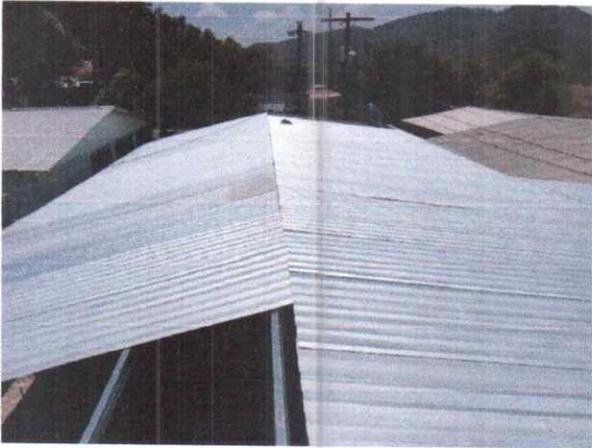
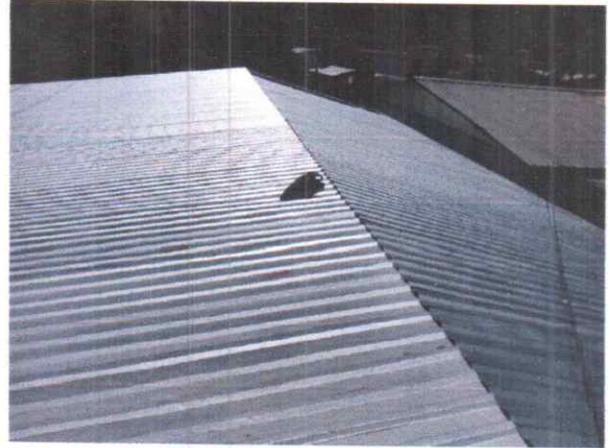
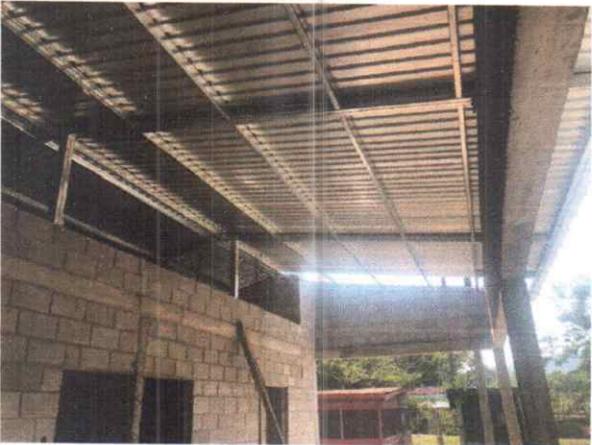
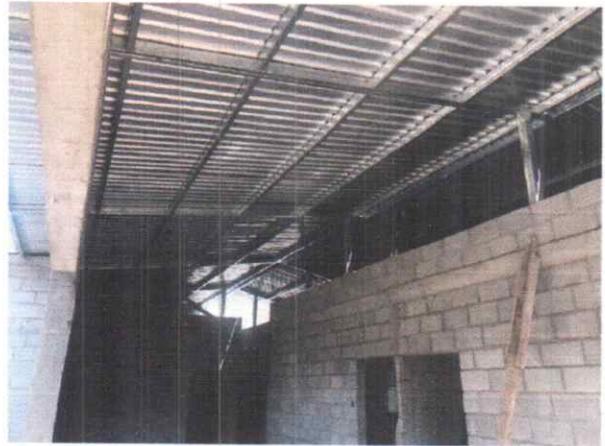
REGISTRO FOTOGRAFICO:

- Se comienza tomando niveles y pendientes para la estructura de techo.
- Toda la instalación se hace completamente con canaleta intermedia de 2 x 4.
- Se hace la instalación de canal para drenaje de aguas lluvias en los laterales de la estructura de techo
- Se realiza toda la estructura y se procede a instalar, toda la lámina de Aluzinc.}

- Se realiza todo el trabajo en su totalidad, completando todas las actividades expuestas.
- No se presentan contratiempos de ningún tipo.

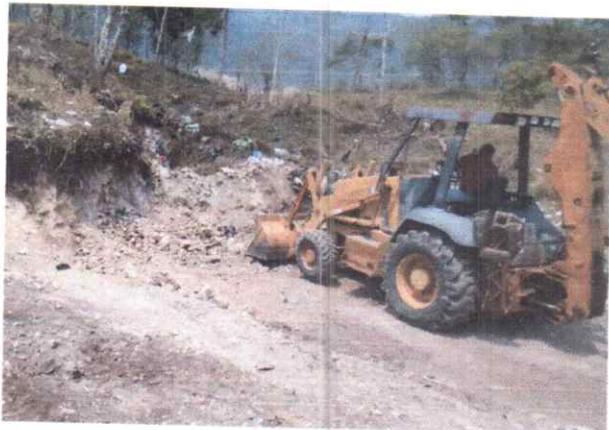
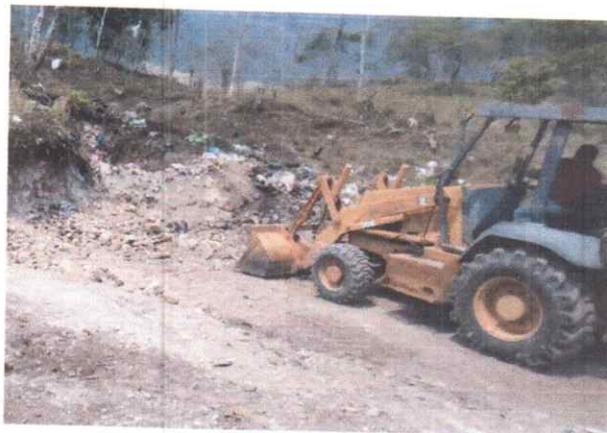
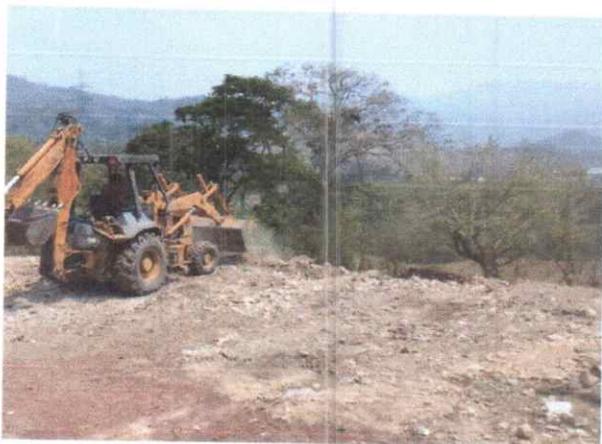
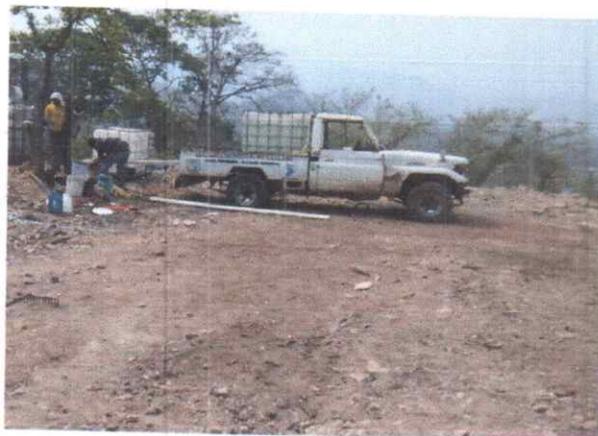
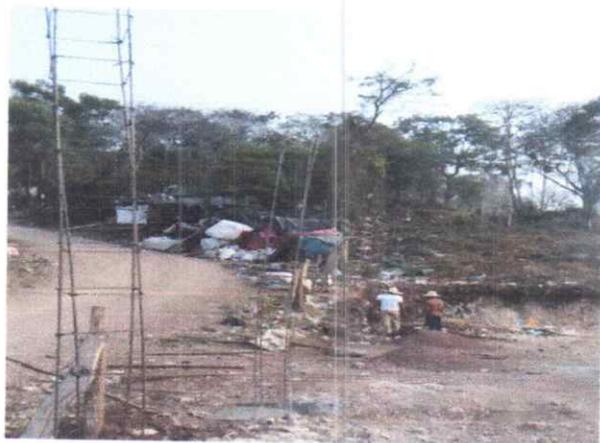
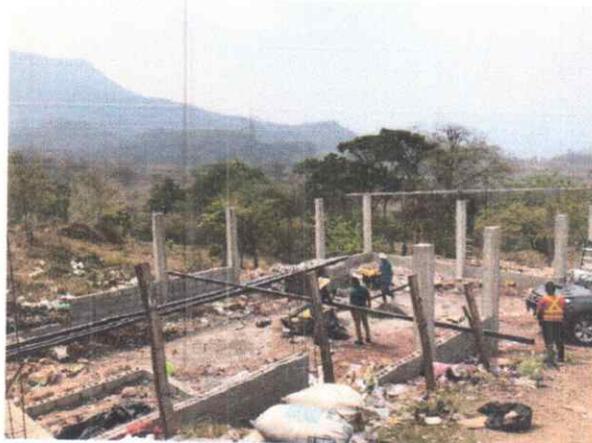
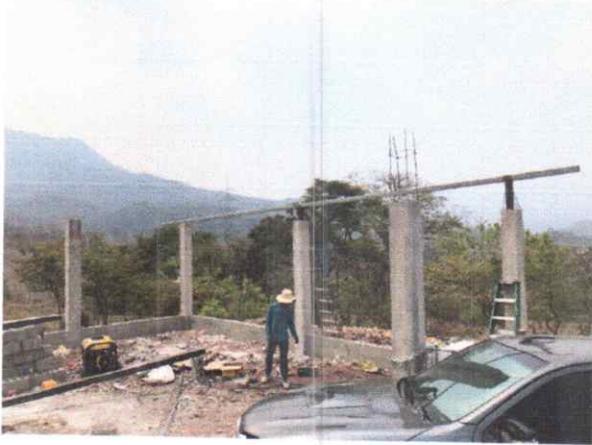
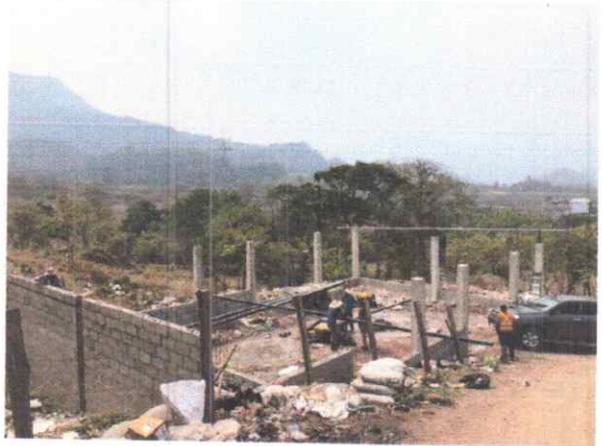
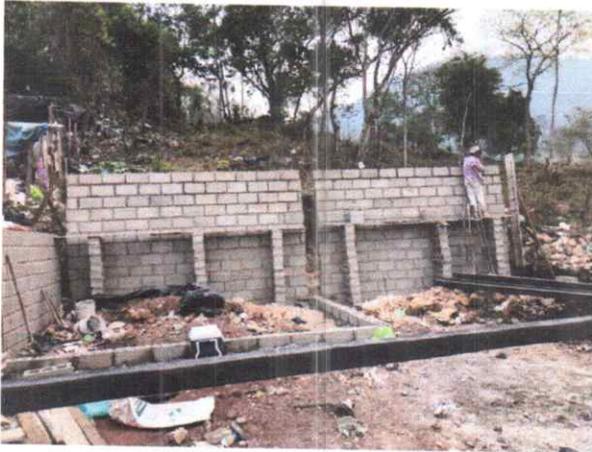
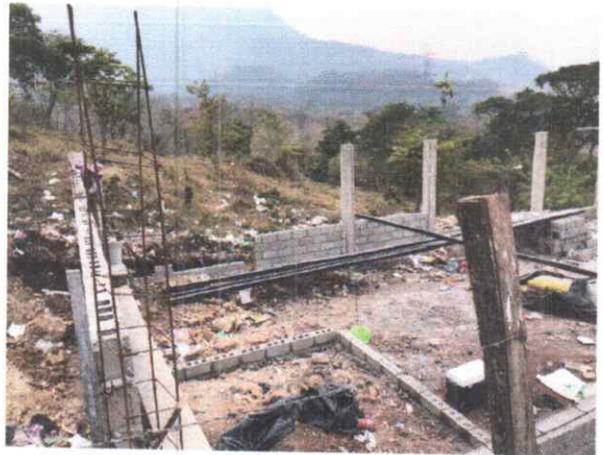
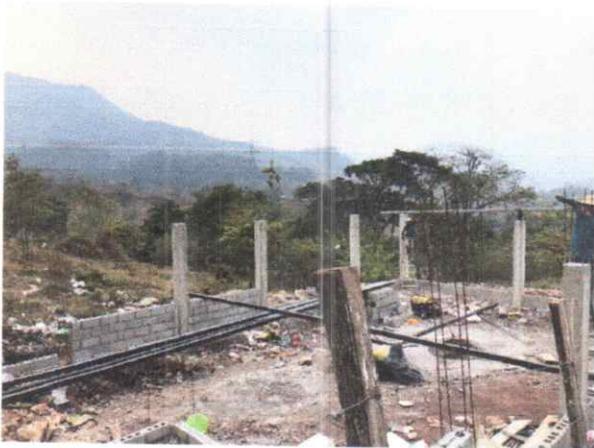
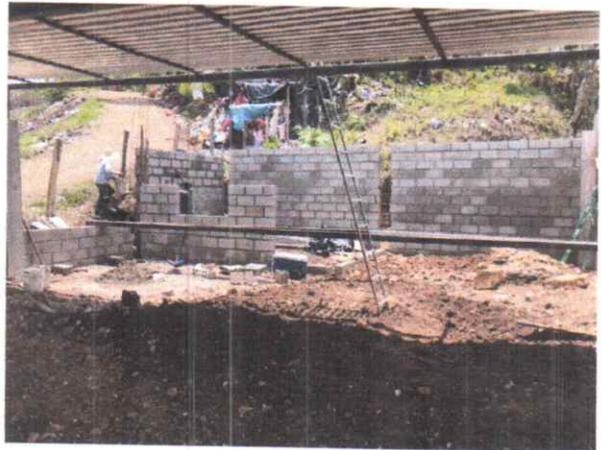
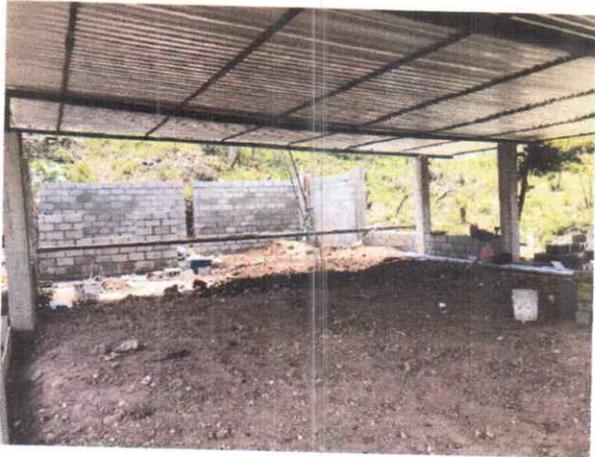
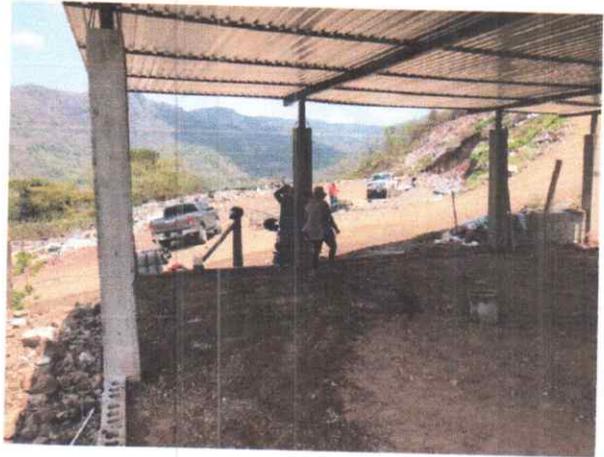
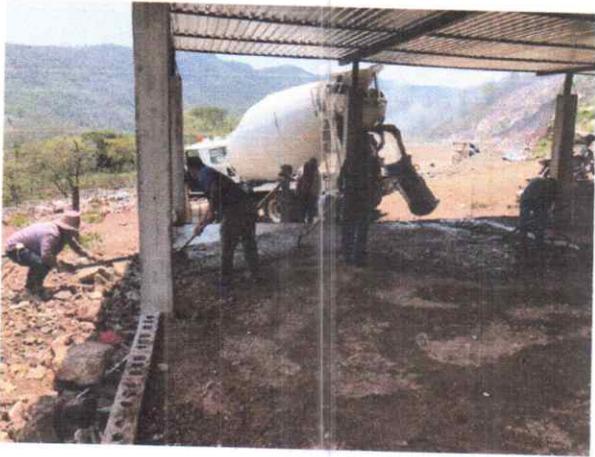
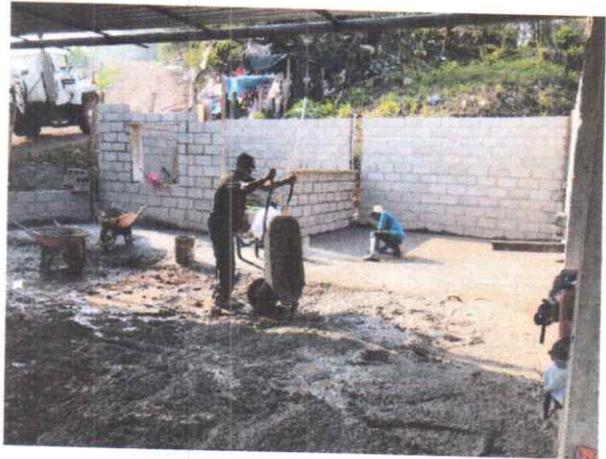
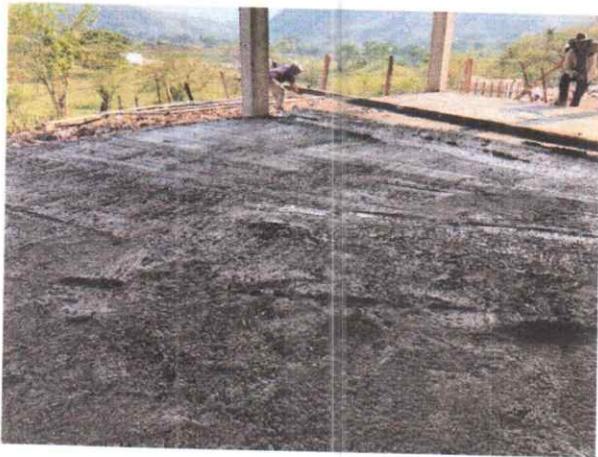
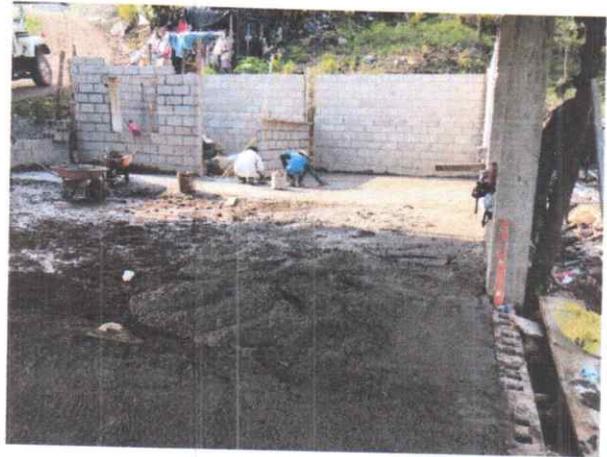
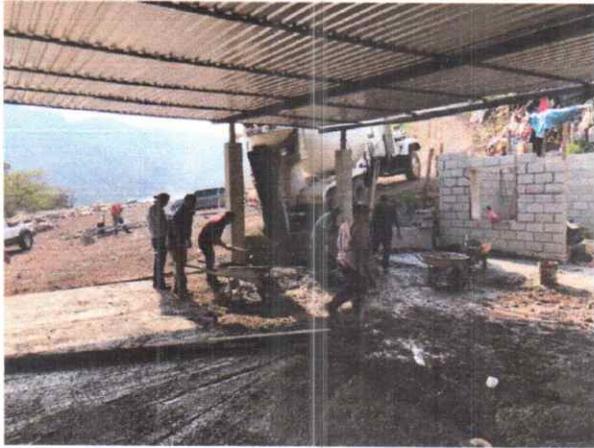
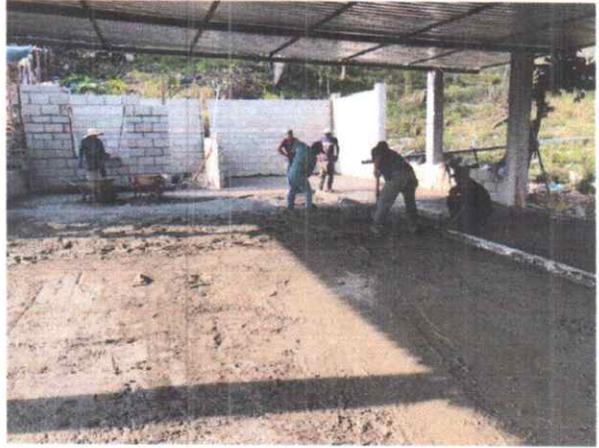
REGISTRO FOTOGRAFICO:

- Se inician actividades de replanteo y marcación de todo el perímetro a trabajar, comprendido de dimensiones de 18 x 10 m.
- Se realiza excavación de zapatas asiladas de 80 x 80 cms, con un armado #3 @ 25 cms, con columnas de 30 x 30 cms, con armado de 4#3 y #3 @ 25 cms.
- Estas instalaciones cuentan con espacio, para la instalación de la maquina recicladora, una oficina y los baños, además contarán con un suficiente espacio para poder, almacenar material, reciclado.
- Se suministrará, todo el sistema eléctrico de tomacorrientes y sistema de iluminación.
- Se instala todo el sistema de estructura de techo y sistema hidrosanitario.

- No se presentan contratiempos de clima, que tengan retraso en las actividades realizadas.
- El suministro de materiales en tiempo y forma estuvo pendiente del desarrollo de la obra.
- Se desarrollo completamente todo lo especificado anteriormente.

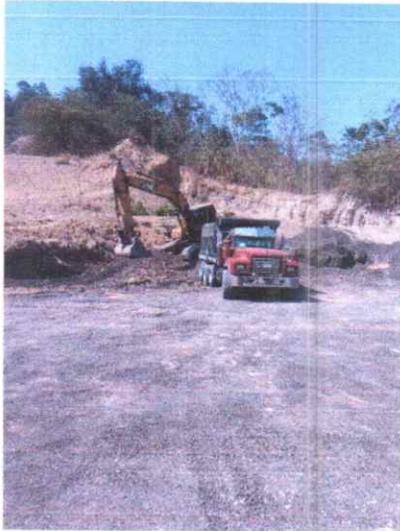
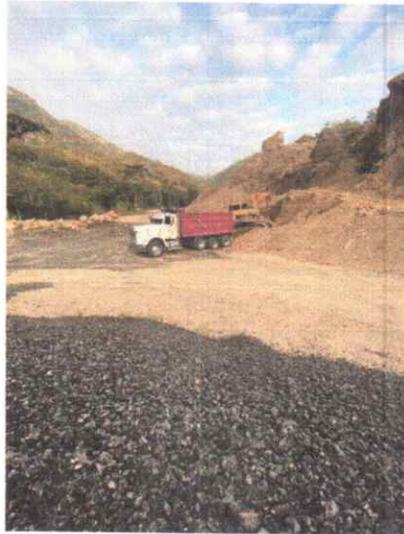
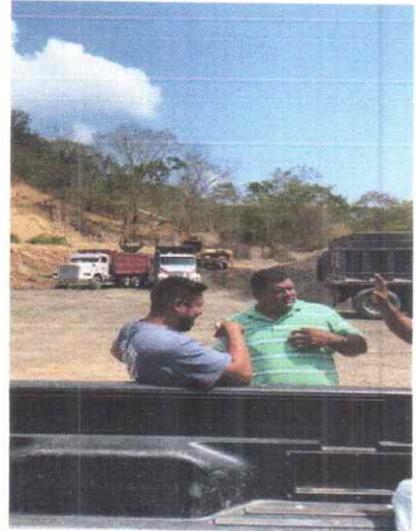
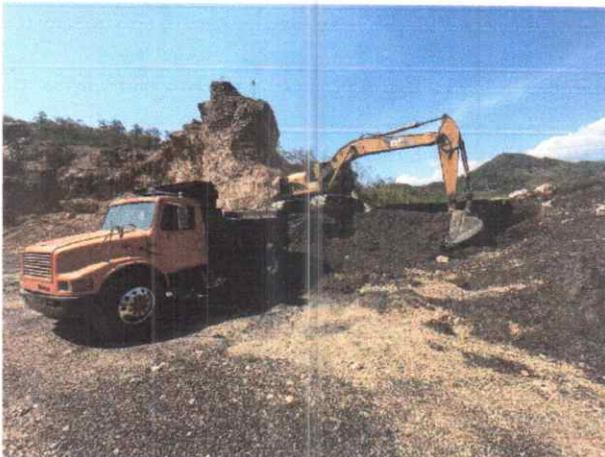
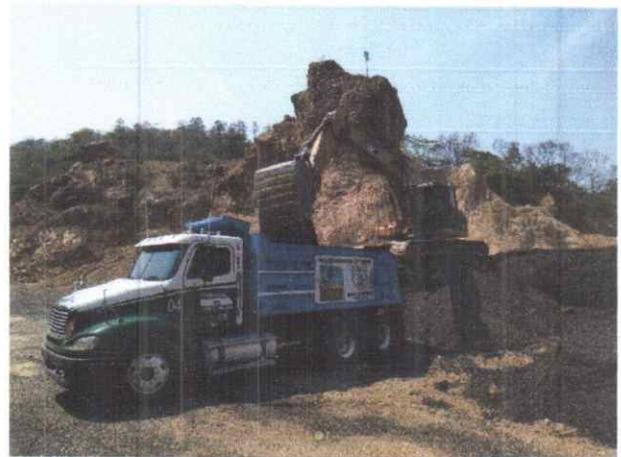
REGISTRO FOTOGRAFICO

Carga y descarga de Material Asfalto con maquinaria.

Este Material fue gestionado por el corte de fresado que se le hace al mantenimiento de carretera Internacional Ca-5, contabilizando aproximadamente 100 viajes de asfalto, que están siendo distribuidos para el mantenimiento de la red no pavimentada de casco urbano.
