**ALCALDIA MUNICIPAL MARCALA LA PAZ**  
**UNIDAD TECNICA MUNICIPAL**

**Reporte Mensual de Proyectos**  
Octubre 2023.

**Informe de Inspección:**  
Mejoramiento De La Escuela Modesto Rodas Alvarado

Reparación del Puente Peatonal La Dalia

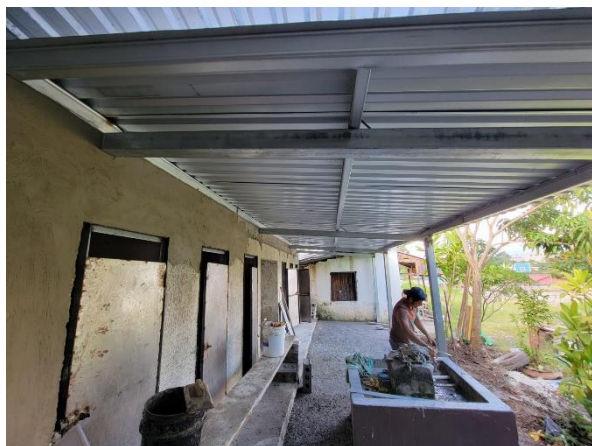
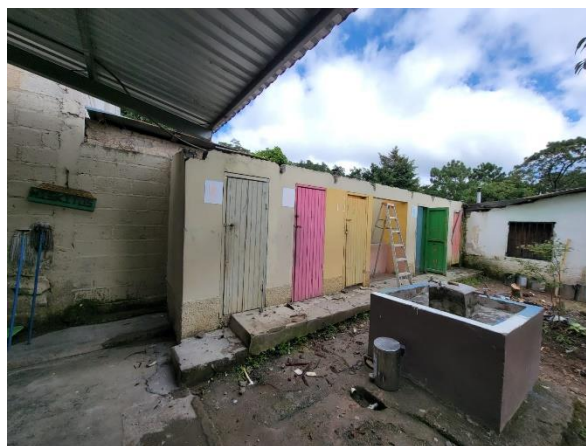
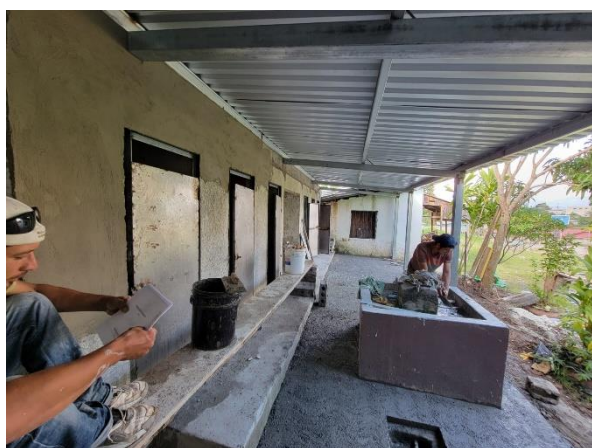
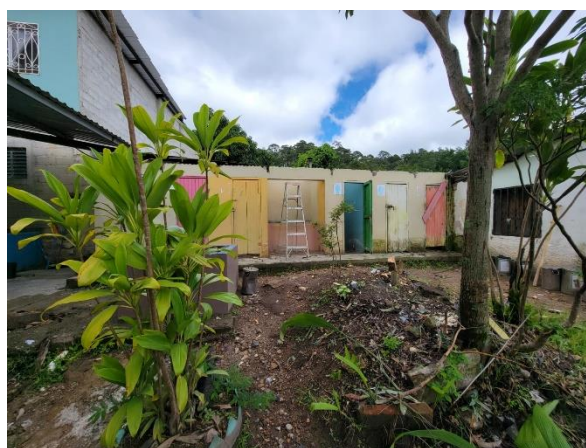
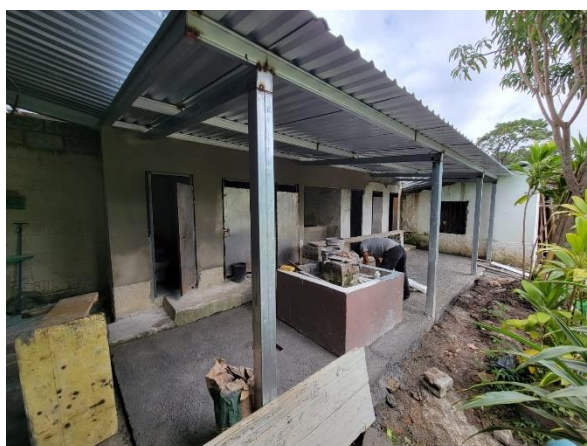
Por disposición de la municipalidad de Marcala, La Paz. El día 11 de octubre de 2023, el departamento de UTM realizaron supervisiones al mejoramiento del módulo sanitario de la Escuela Modesto Rodas Alvarado de la Colonia Melgar Castro, para determinar calidad de la obra construida y verificar que se hayan utilizado los materiales que la Alcaldía Municipal de Marcala proporcionó para el proyecto.

Dando como avance la construcción de 50 m2 de techo con estructura metálica, 9.2 m2 de pared y repello, construcción de 6 puertas metálicas y la construcción de 18.56 m2 de losa de concreto.

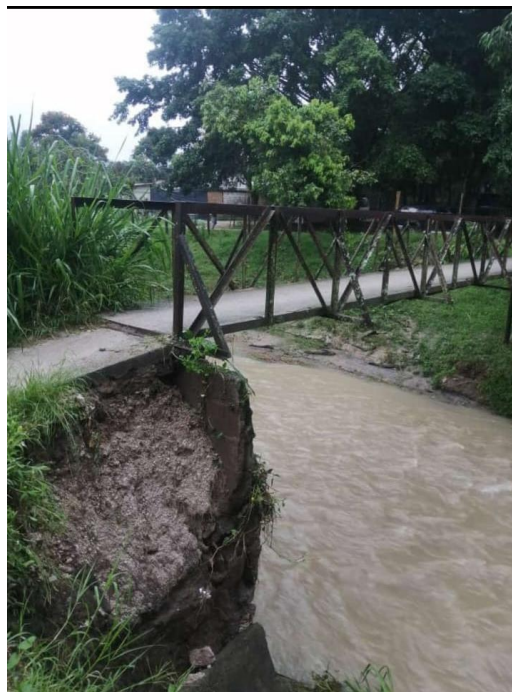
## ANTES

En vista de que el puente sufrió daños por las tormentas de los días 20 y 21 de septiembre del 2023. Se vio en la necesidad de realizar las reparaciones necesarias.

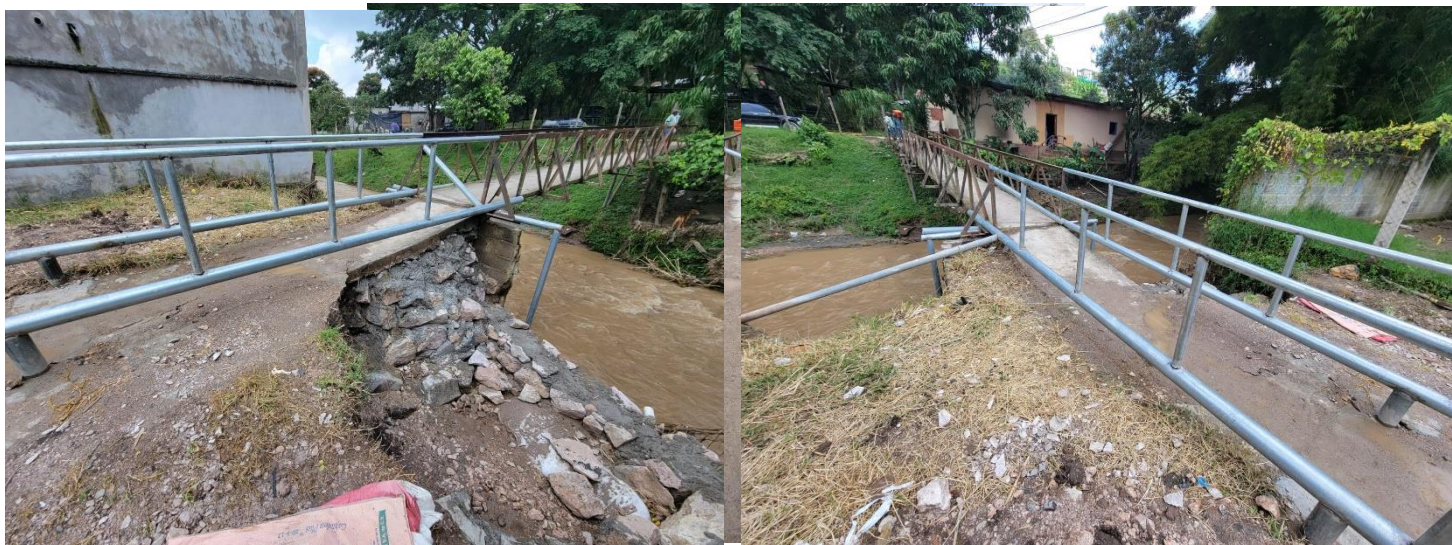
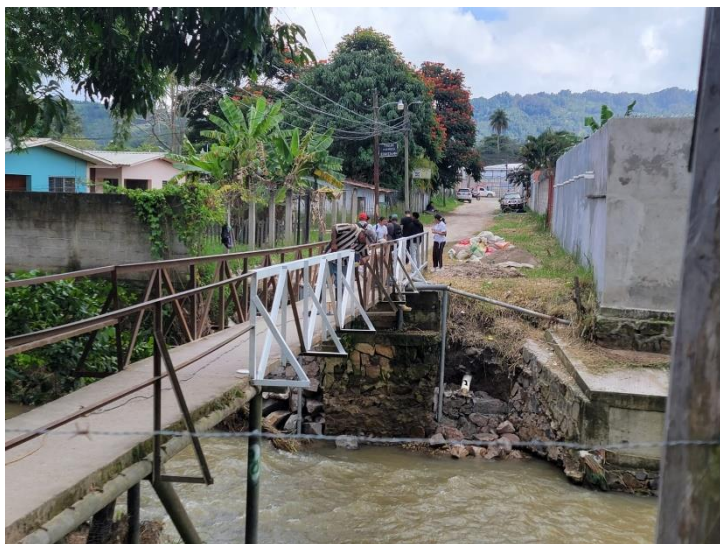
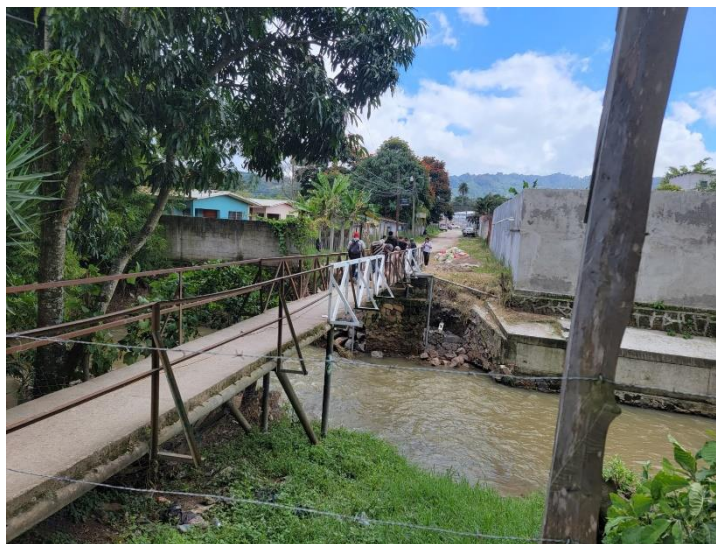
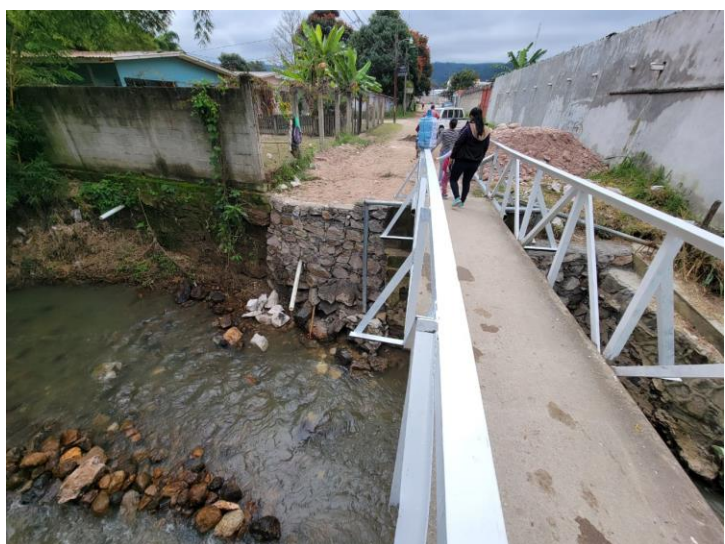
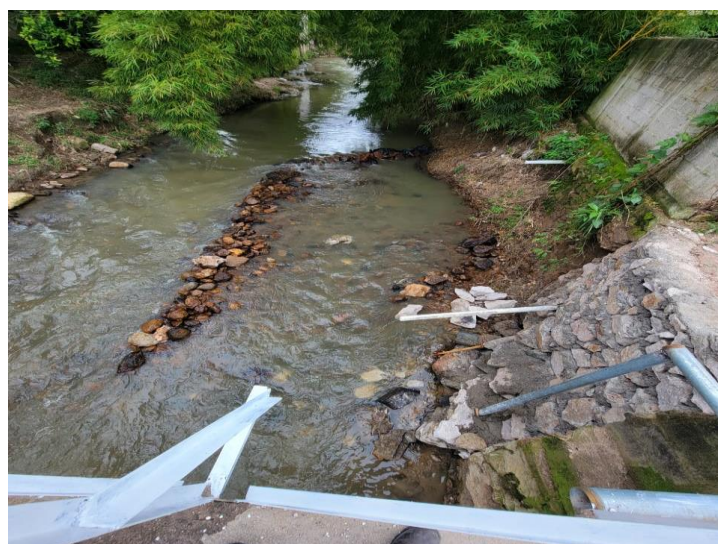
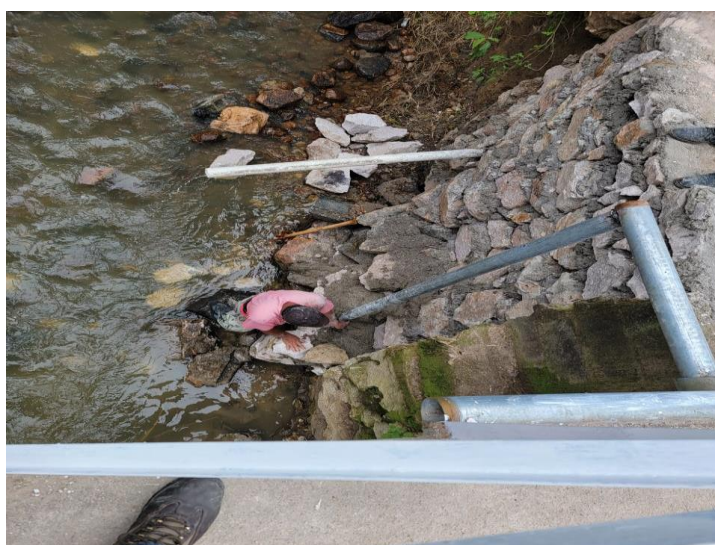
## DURANTE

Se pudo verificar que se reparó el barandal del puente y se construyó un muro de contención para que el agua del rio no socave los estribos del mismo.

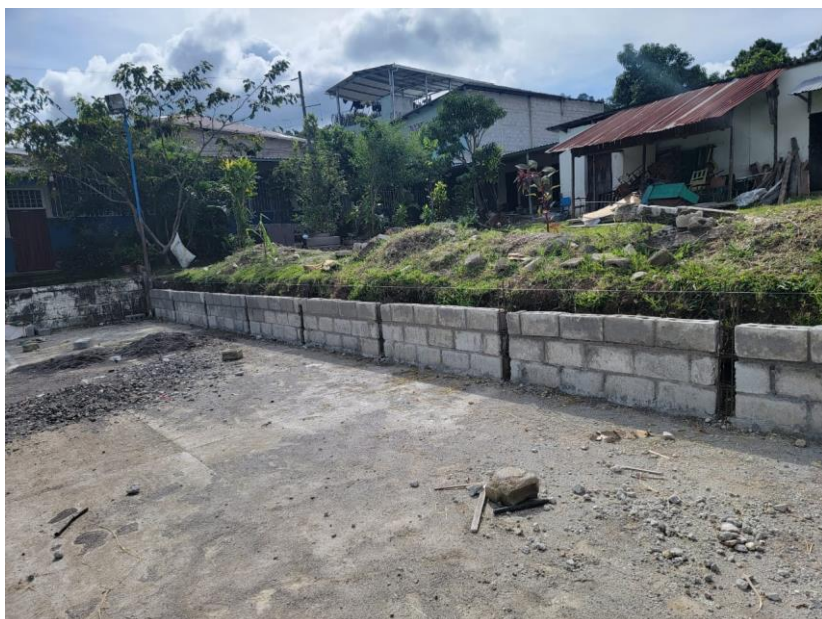
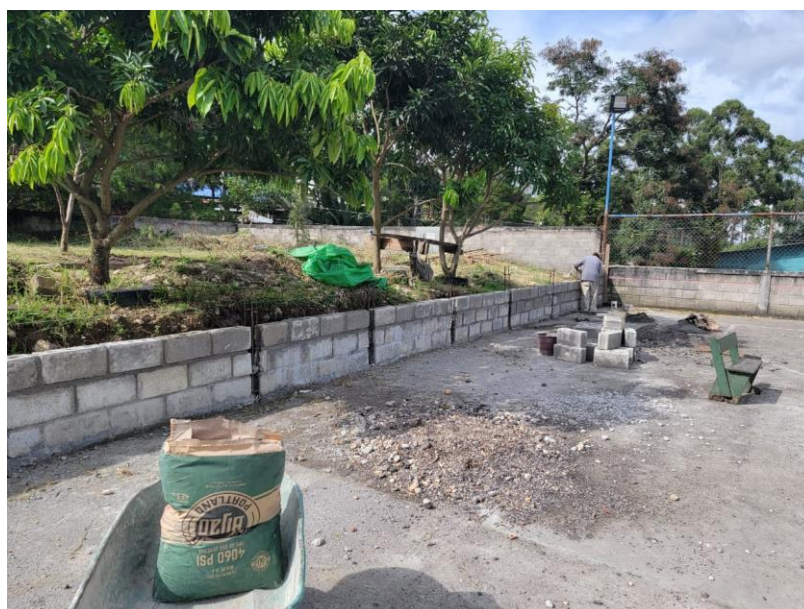
Por disposición de la municipalidad de Marcala, La Paz. El día 25 de octubre de 2023, el departamento de UTM realizaron supervisiones a la Rehabilitación de cancha de la Escuela Modesto Rodas Alvarado de la Colonia Melgar Castro, para determinar calidad de la obra construida y verificar que se hayan utilizado los materiales que la Alcaldía Municipal de Marcala proporcionó para el proyecto, con un avance hasta la fecha de 92.5 bloques pegados.

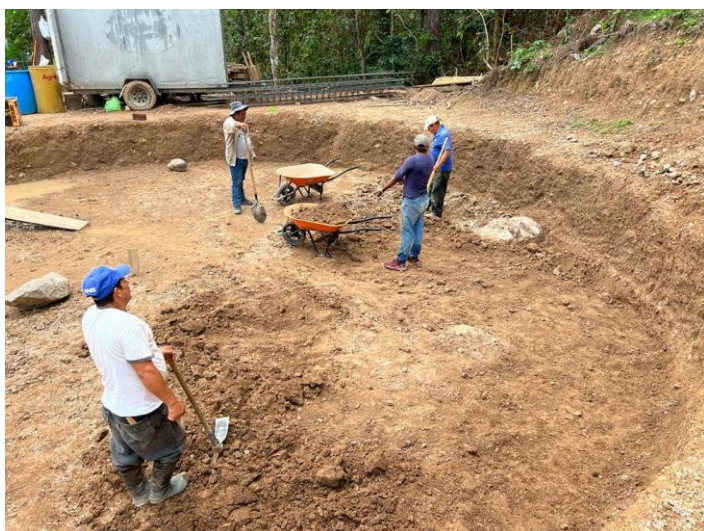
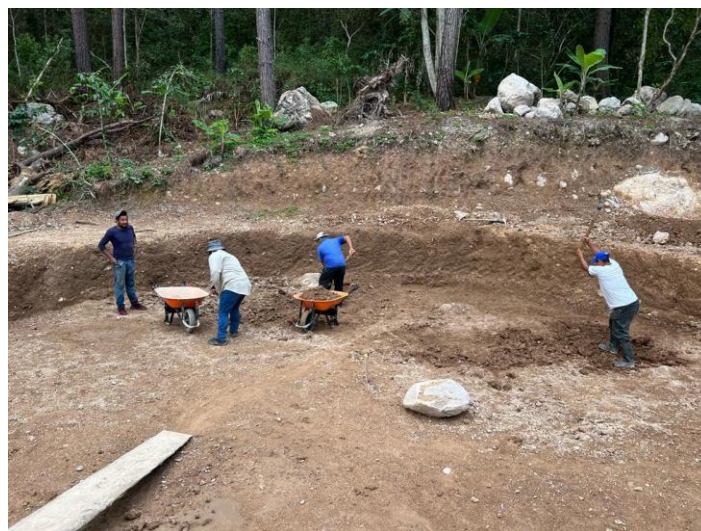
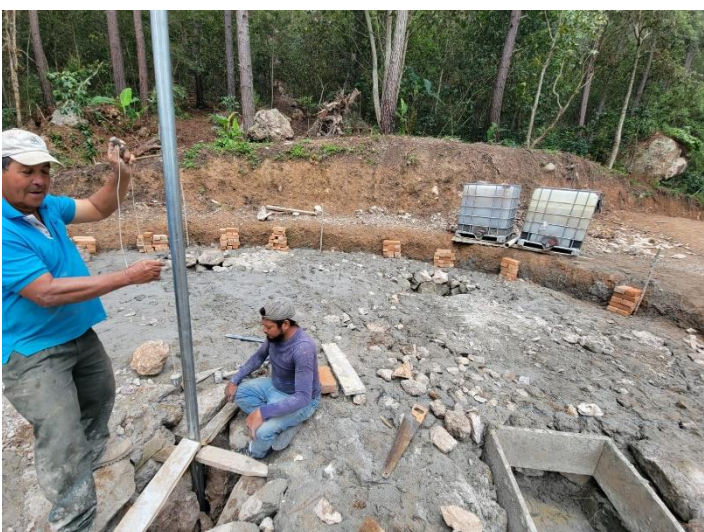
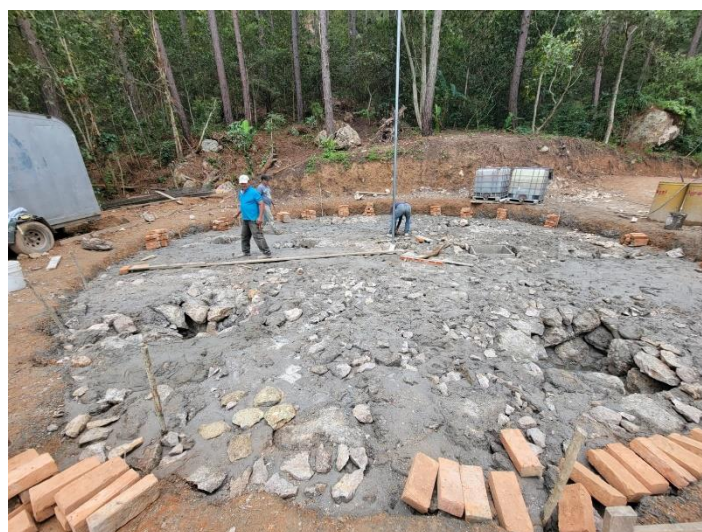
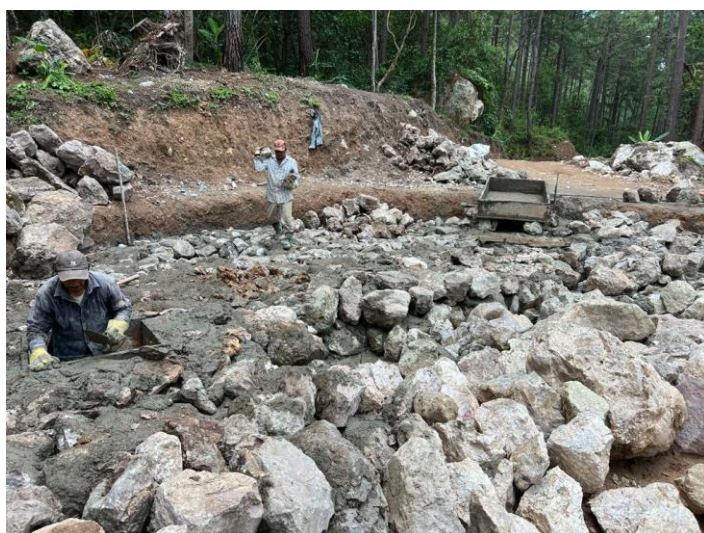
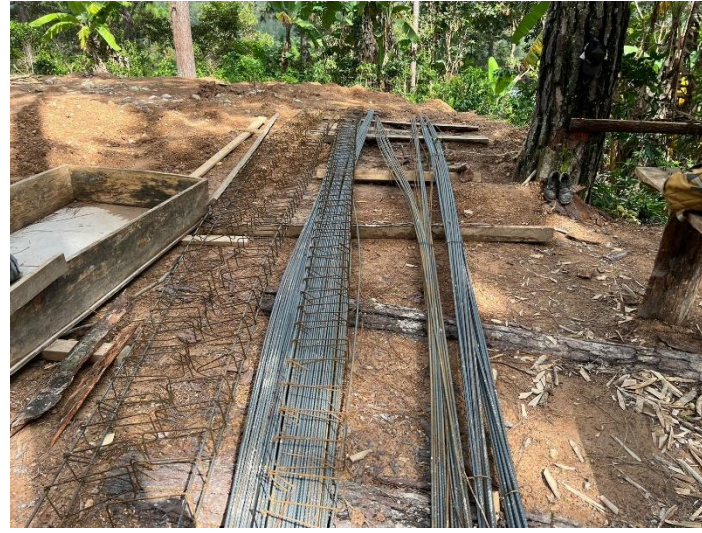
Por disposición de la municipalidad de Marcala, La Paz. El día 26 de octubre de 2023, el departamento de UTM ha realizado las visitas para revisar el avance de la construcción del tanque de 50,000 galones de Aguas de Marcala.

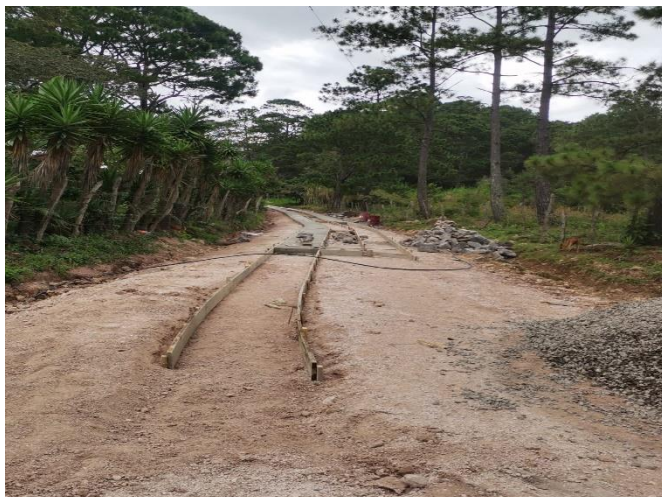
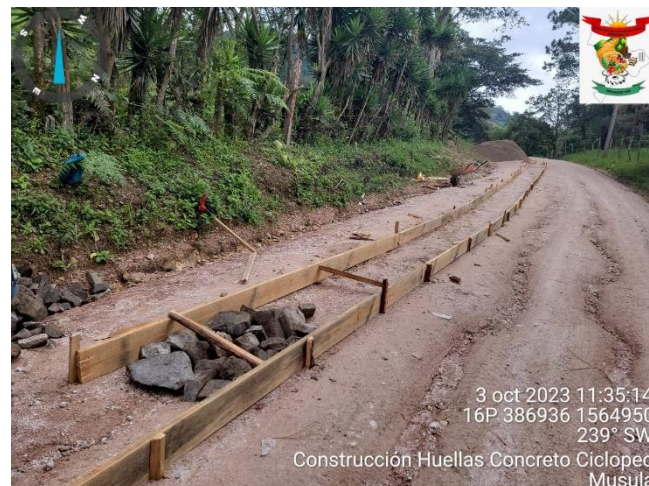
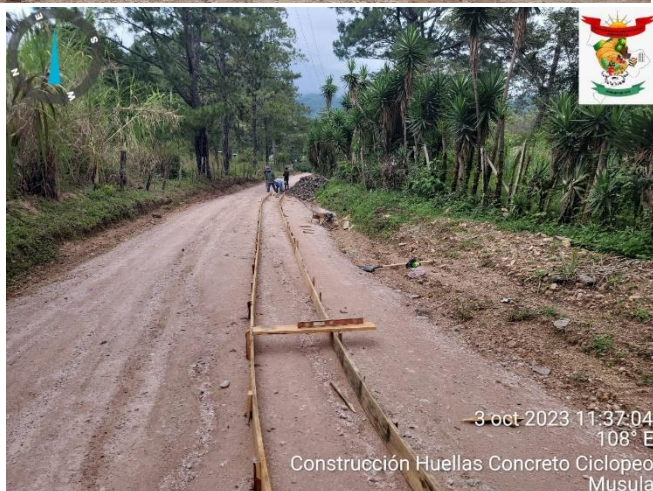
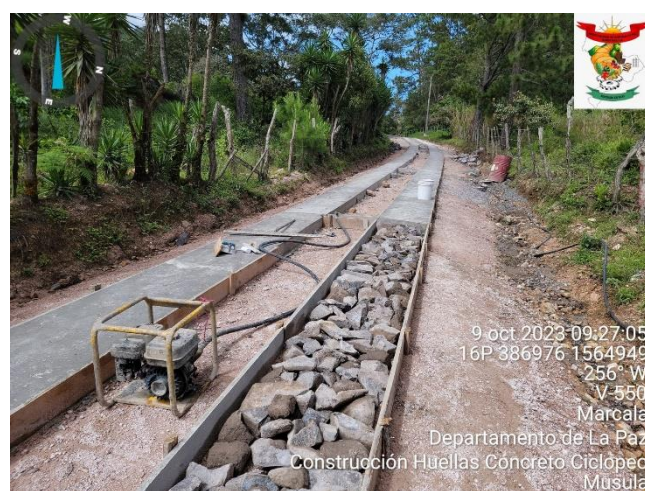
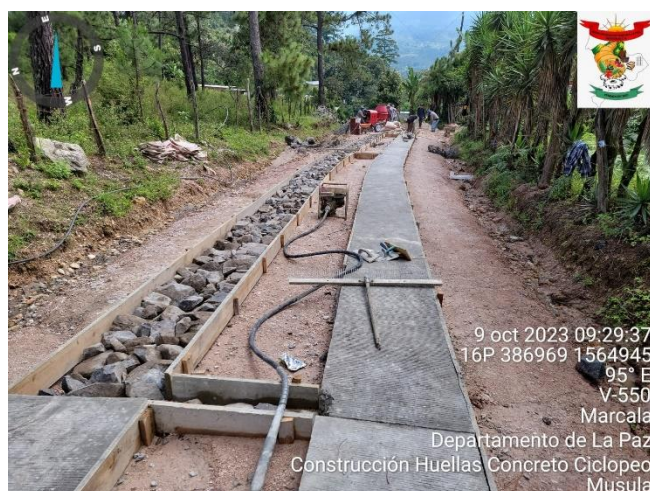
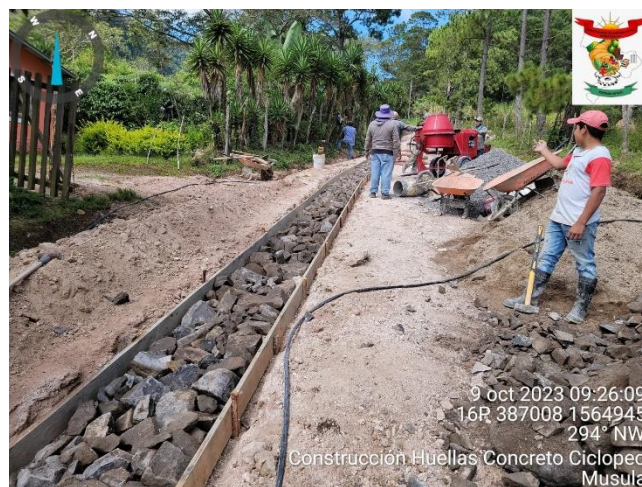
Por disposición de la municipalidad de Marcala, La Paz. Los días 3, 9, 11, 13, 20 y 24 de octubre de 2023, el departamento de UTM realizo la supervisión de la Construcción de 220 ml de huellas de concreto ciclópeo en la calle hacia la comunidad de Musula, en Altos del Pinar y barrio La Pedrera, para determinar calidad de la obra construida y verificar que se hayan utilizado los materiales adecuados para el proyecto.

Donde se verificó que las huellas miden 70 cm de ancho cada una, 80 cm de espacio entre ellas, con un espesor de 15 cm con un concreto de 4000 psi, donde se utilizó vibrador de concreto para asegurarse que la mezcla sea uniforme.

Con un relleno de concreto pobre, y afirmación del suelo de los extremos en los primeros 100 ml, con una mezcla de cemento y material selecto, utilizando compactadora de plato.
