INFORME DE OPINION TECNICA DE INFRAESTRUCTURA

**PROYECTO: MANTENIMIENTO DE CALLES RURALES
(BALASTRADO DE CALLE EN MAL ESTADO)**

**PROYECTO: MANTENIMIENTO DE CALLES RURALES
(REPARACION Y BALASTRADO EN FALLA DE TRAMO CARRETERO)**

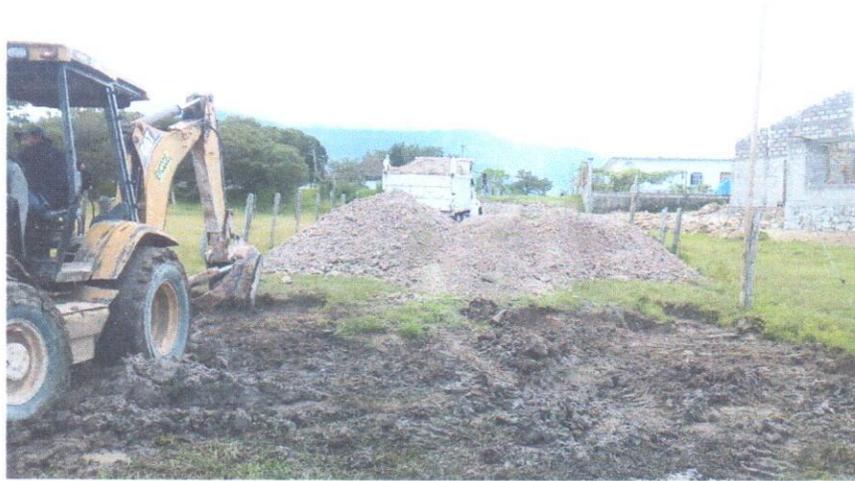
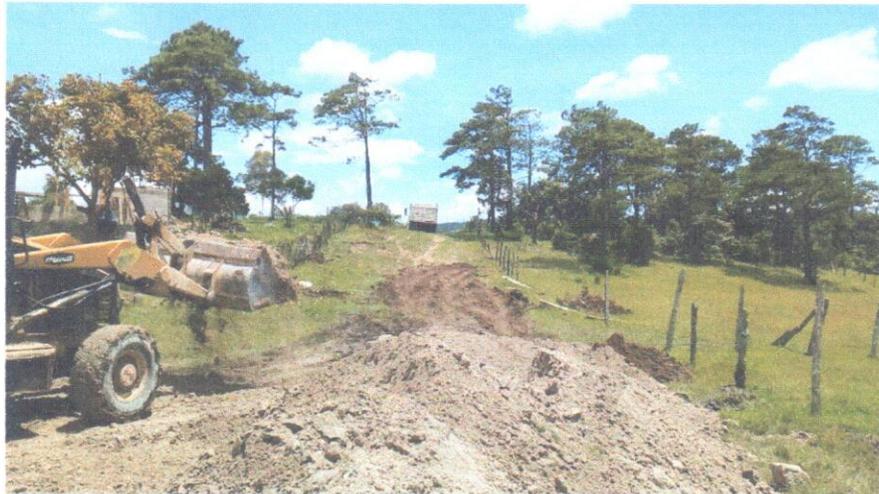
Limpieza de material saturado en el tramo para ubicar material seco y no haya problemas de falla en el mismo sitio.

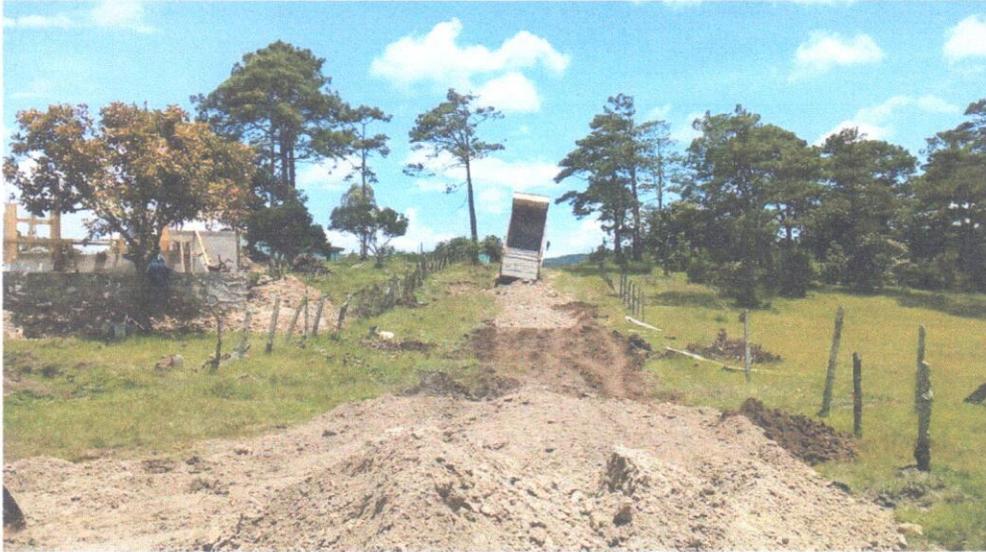
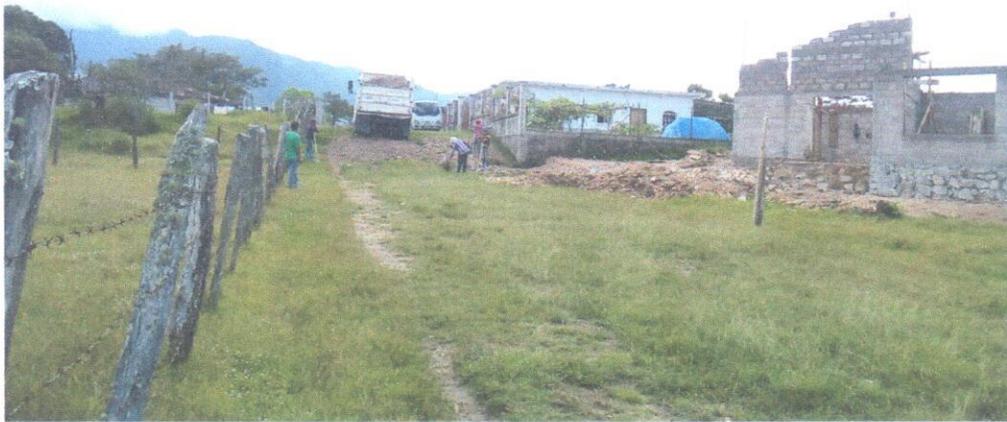
Balastre utilizado en el tramo para mejor durabilidad en el tramo

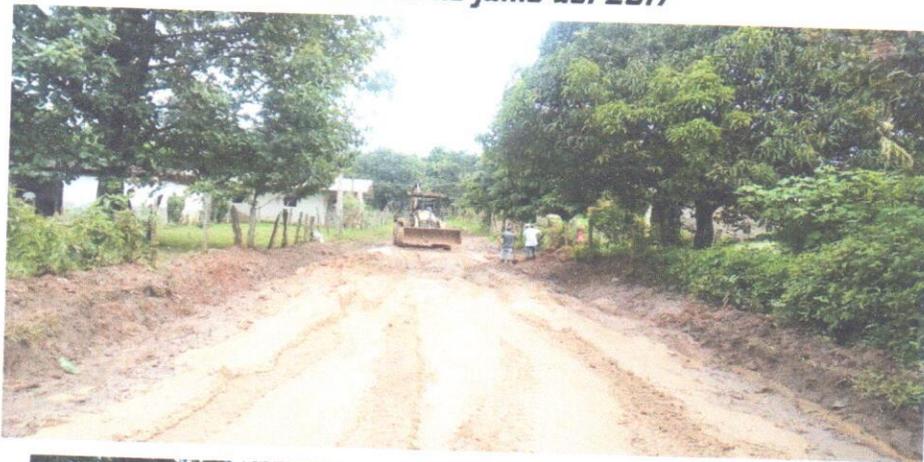
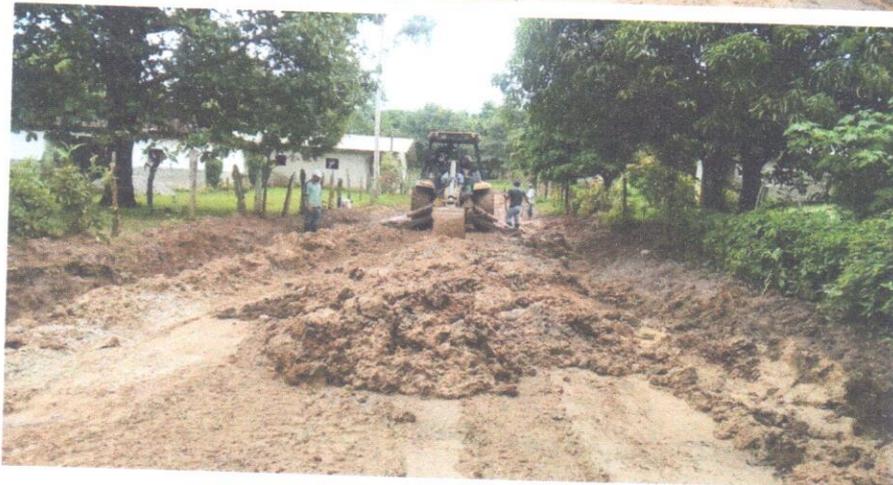
- ***Inspección de tramo carretero en mal estado que conduce hacia la comunidad de Cataulaca y el Municipio de Pajapas Lempira, falla ocasionada por las fuertes lluvias y naciente de agua en el mismo punto que origino las ondulaciones afectando el paso de los motoristas que transitan constantemente.***
- **Comunidad de la Ceibita, San Juan Intibucá**
- **Visita 21 de junio del 2017**

Se realizó limpieza y extracción del material saturado y sucio para incorporar nuevo material seco y apto para proceder con la reparación de la falla.

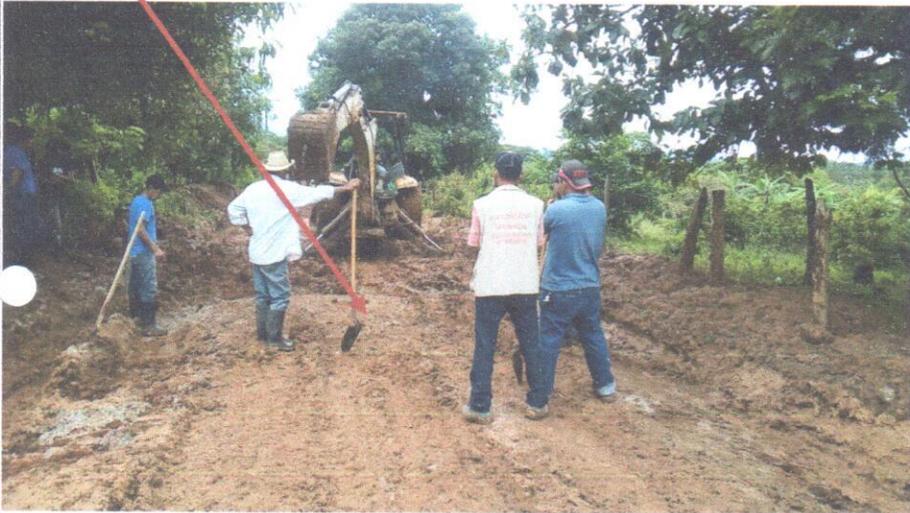
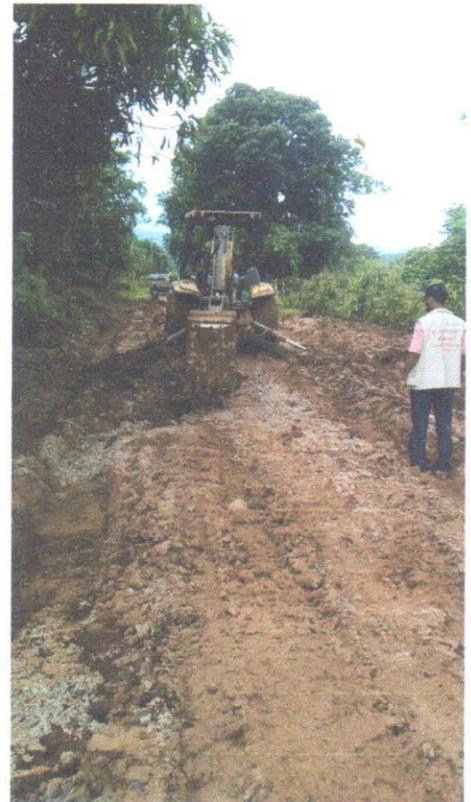
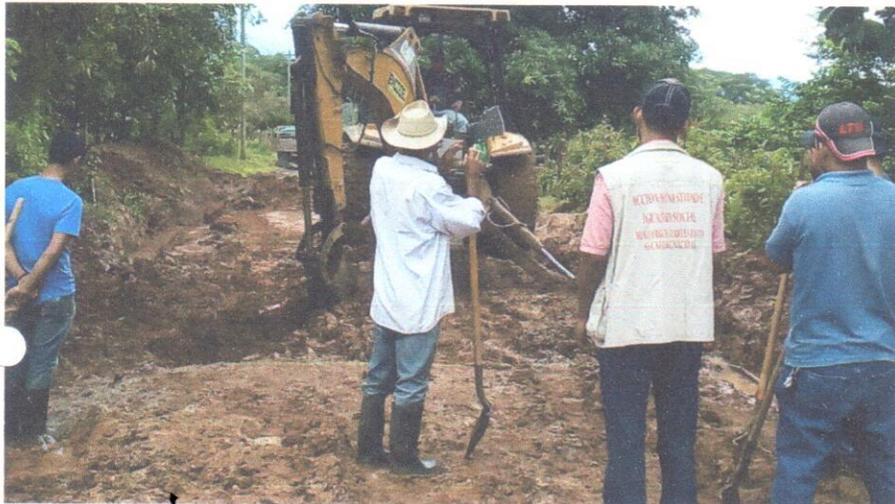
Sitio de la falla

Se encontró el punto central de la falla ocasionada por las fuertes lluvias y naciente en el mismo sitio el cual ocasiono las ondulaciones de la carretera. Y se removerá todo el material saturado para incorporar y darle un proceso que pueda ser útil para reparar dicha falla.

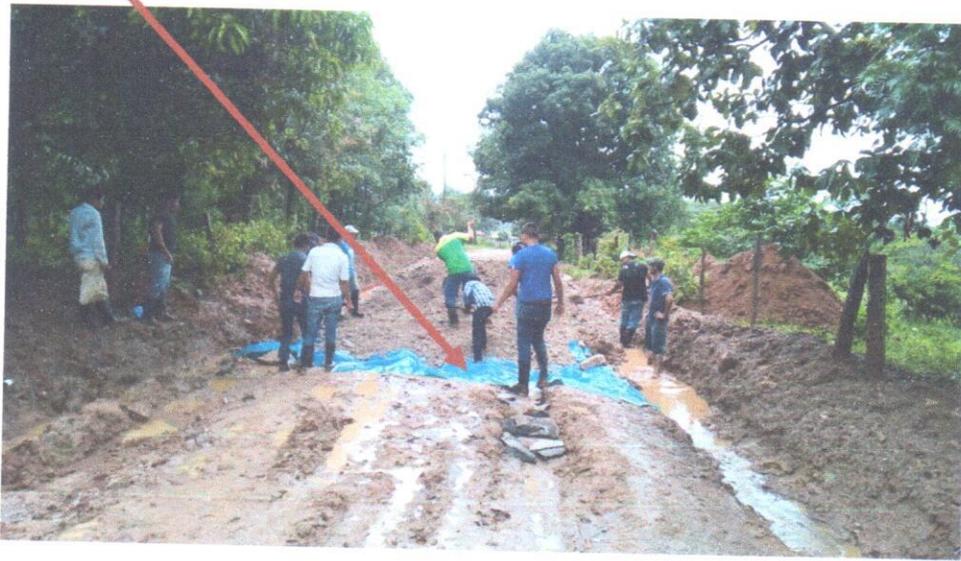
Plástico utilizado para evitar la mezcla de la piedra con el material

La piedra fue tapada con plástico para que el material no se mezclara con la piedra y no haya ningún problema con obstaculizar el agua que nace.

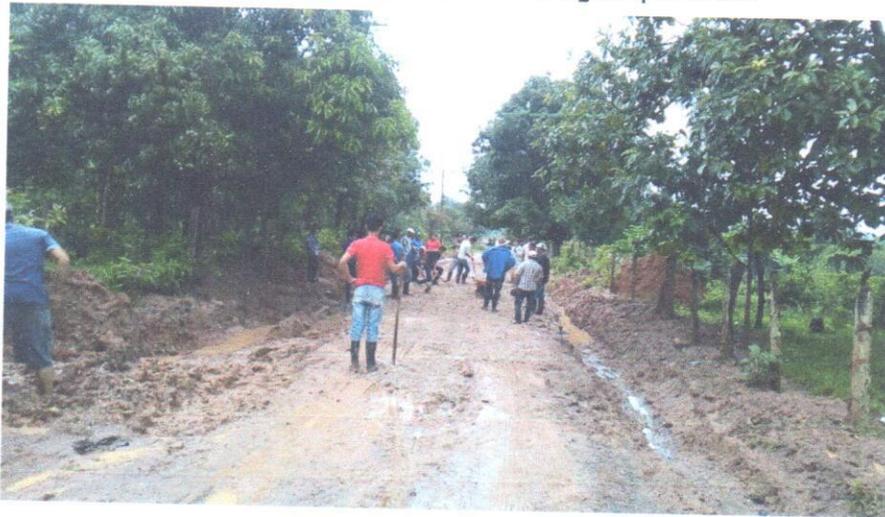
Apoyo de la comunidad al regar el Balastre utilizado para dar acceso a la carretera

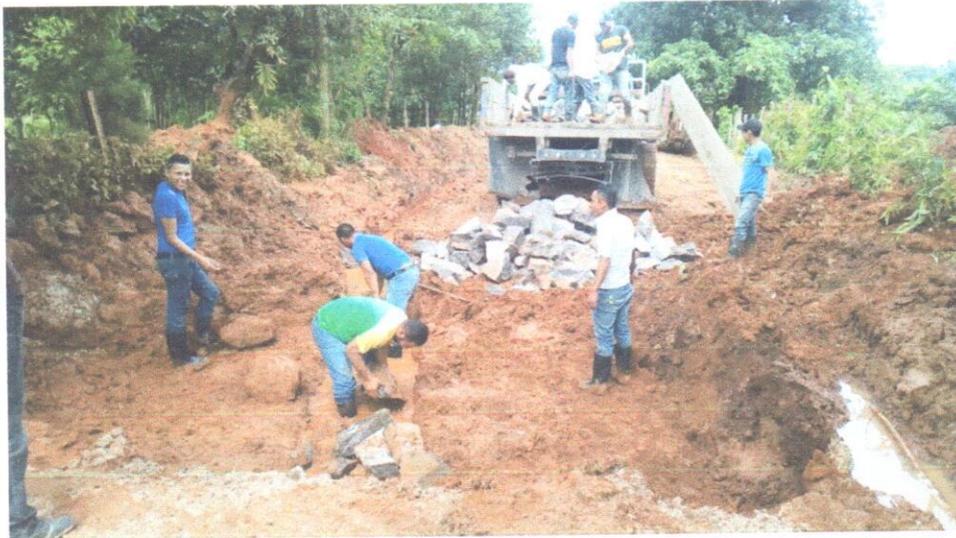
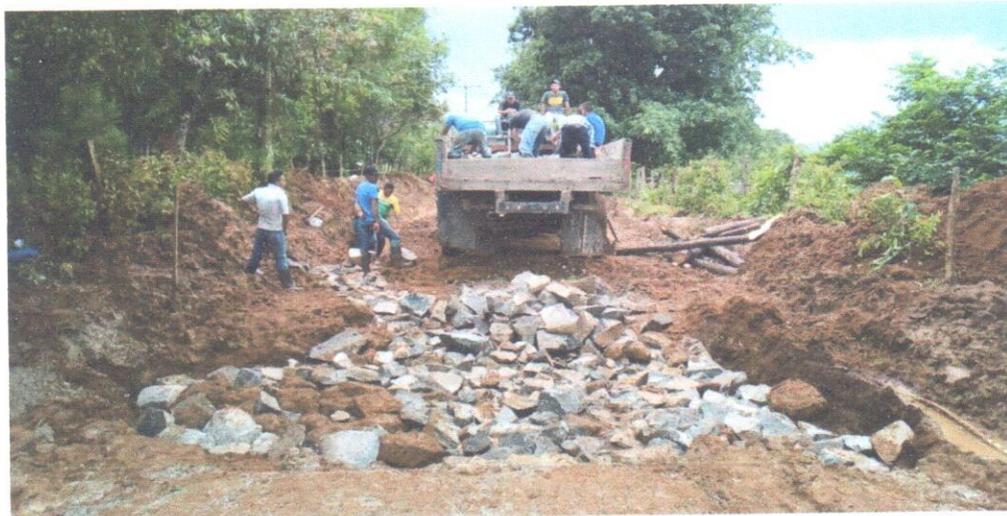
Con la colaboración que ofrece la comunidad se realizó un filtro de piedra ubicándola ordenadamente el cual consiste en realizar una capa con la misma para que el agua que nace en este lugar pueda seguir el curso sin ningún problema por el drenaje elaborado con la máquina y relleno con piedra.

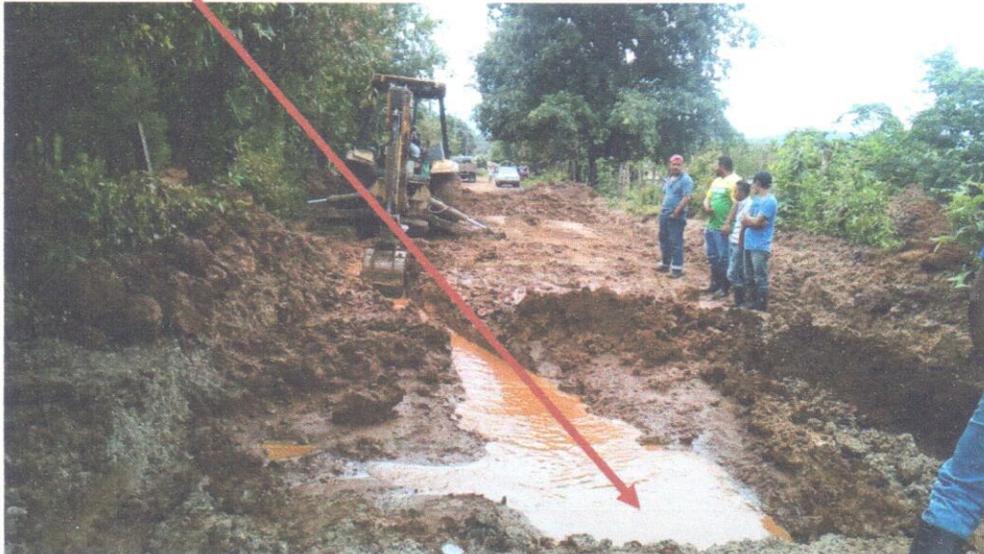
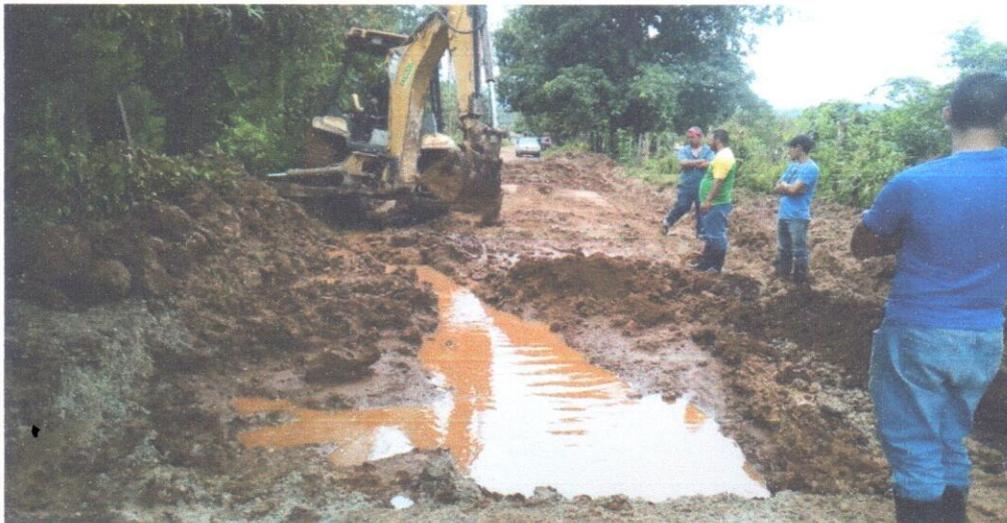
Agua que nace en el centro de la carretera

Se realizó una excavación para que el agua que nace y por las lluvias caigan en este mismo punto sea sacada de forma periódica y no ocasione nuevamente otra inundación.

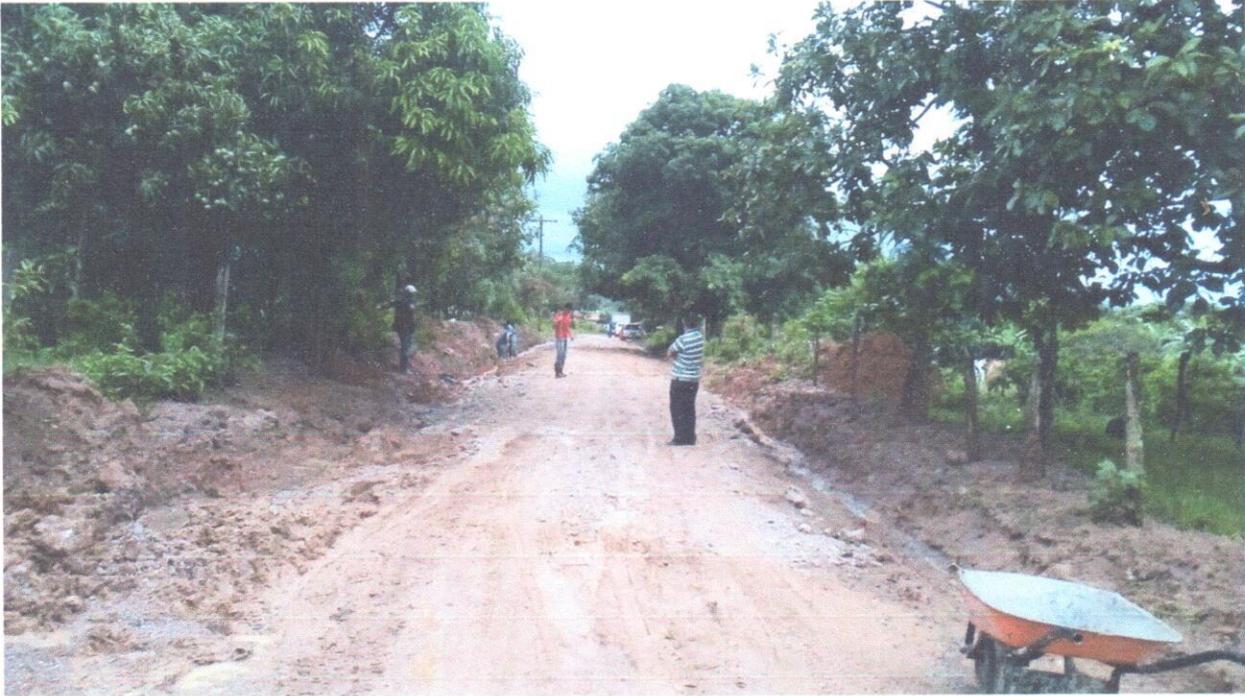
Lugar de la falla reparado y listo para ser transitado sin ningún problema y esto se logra con ayuda incondicional de la Alcaldía Municipal de San Juan Intibucá.

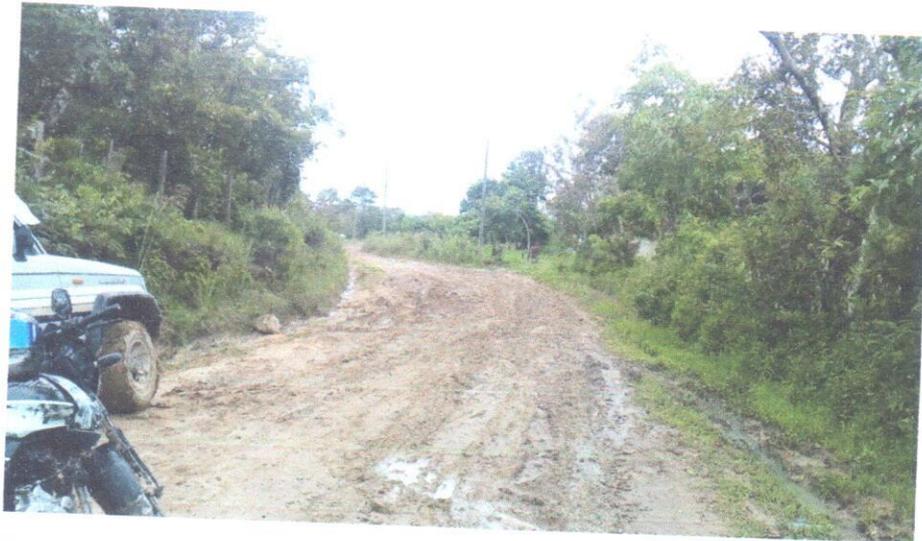
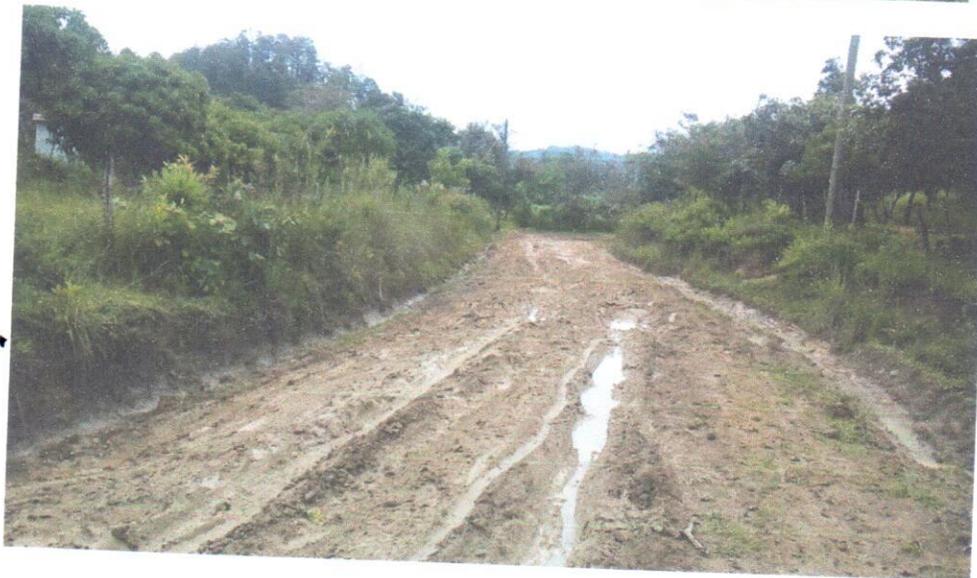
Inspección de tramos en mal estado en la comunidad de San Antonio carretera que da acceso a la comunidad de Llano Redondo y serán reparadas para que de un mejor acceso a todos los transportistas que corren por esta.

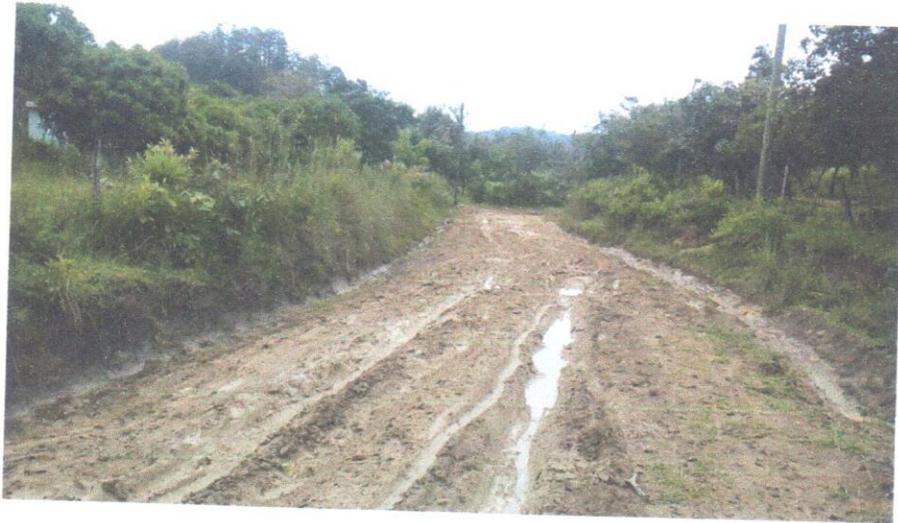
La comunidad de San Antonio presenta una necesidad en esta falla ya que por la misma transita vehículo y comunidad en general y las lluvias ocasionadas en este mes han provocado ondulaciones y mal acceso. y se requiere de una reparación inmediata.

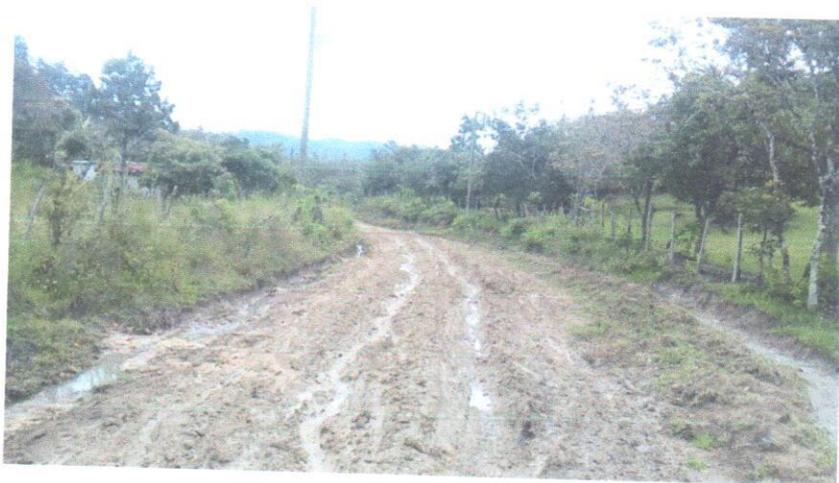
Ondulaciones provocadas por las fuertes lluvias.

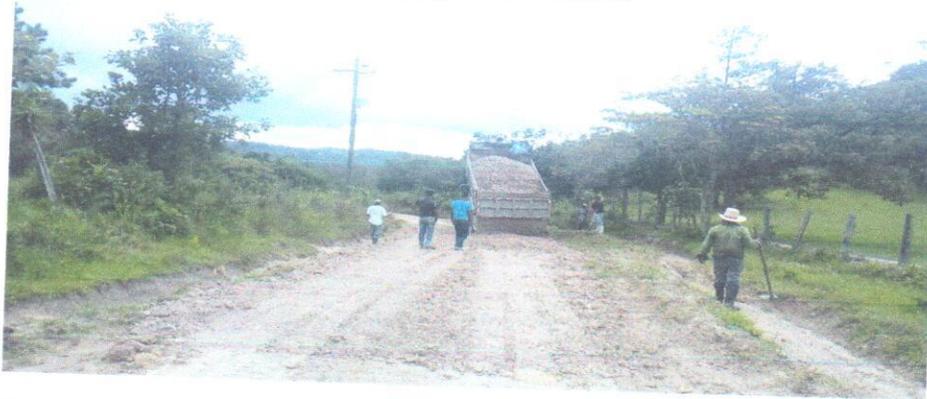
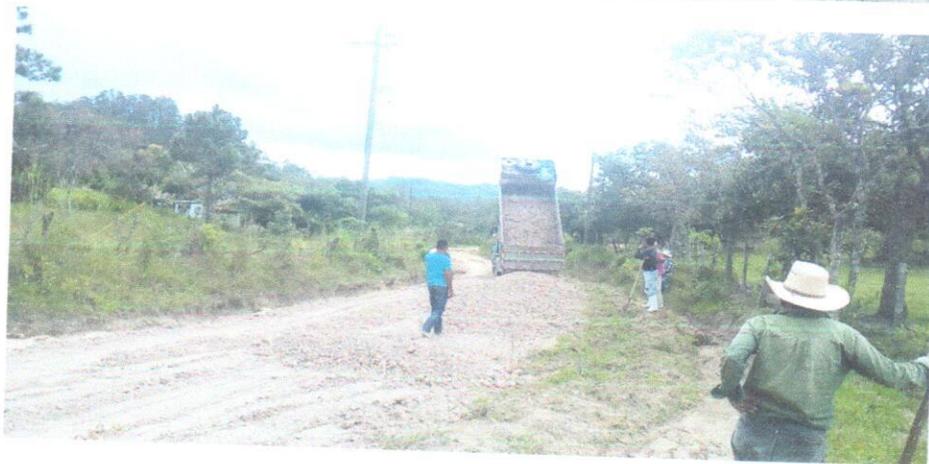
Inspección de la reparación de falla en tramo carretero que conduce a comunidad de San Antonio y Llano Redondo el cual se encontraba en malas condiciones.

Este tramo es de terreno arcilloso lo cual afectaba el paso de los vehículos en temporada de lluvia y ocasionaba ondulaciones y la comunidad al ver el problema gestiona a la municipalidad la pronta reparación de dicha falla. Tramo de 150 metros lineales con un ancho de 6 metros y un grosor de 15 cm. para una mejor durabilidad del tramo afectado y está siendo ejecutado con fondos municipales y colaboración por parte de la comunidad quien se encarga de regar el material trasladado a este sitio.

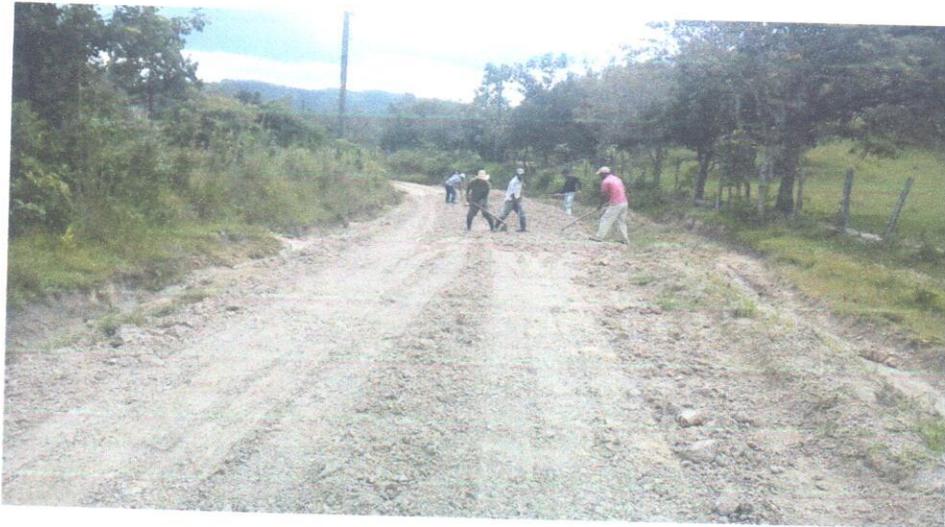
Regado del material utilizando pala y colaboración humana.

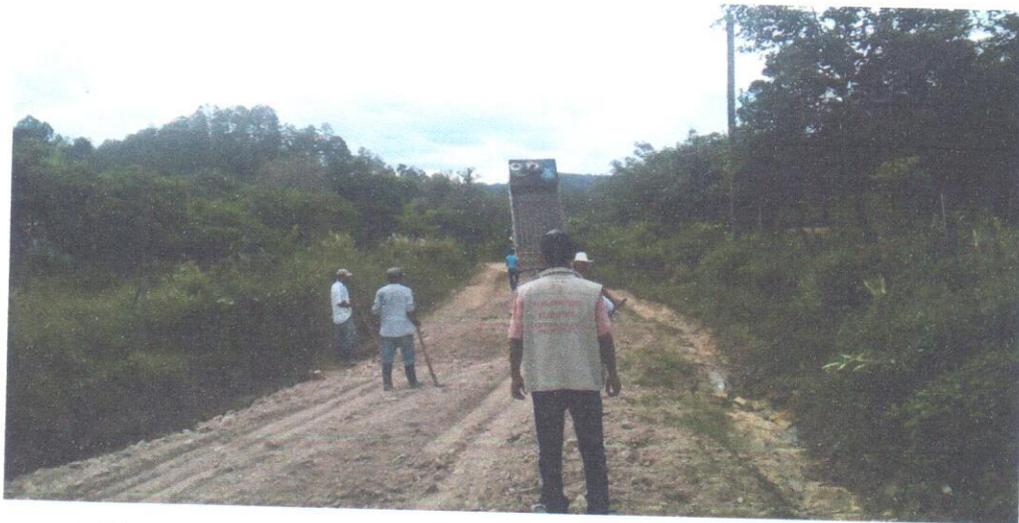
Supervisión por parte del Técnico Encargado de la obra para que sea ejecutado y obtenga el proceso adecuado para una mejor durabilidad del proyecto.

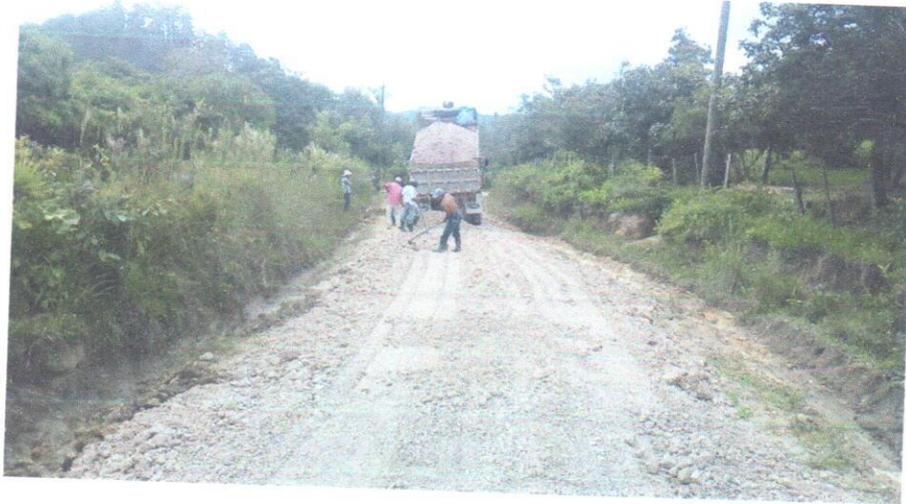
El material fue trasladado en volquetas

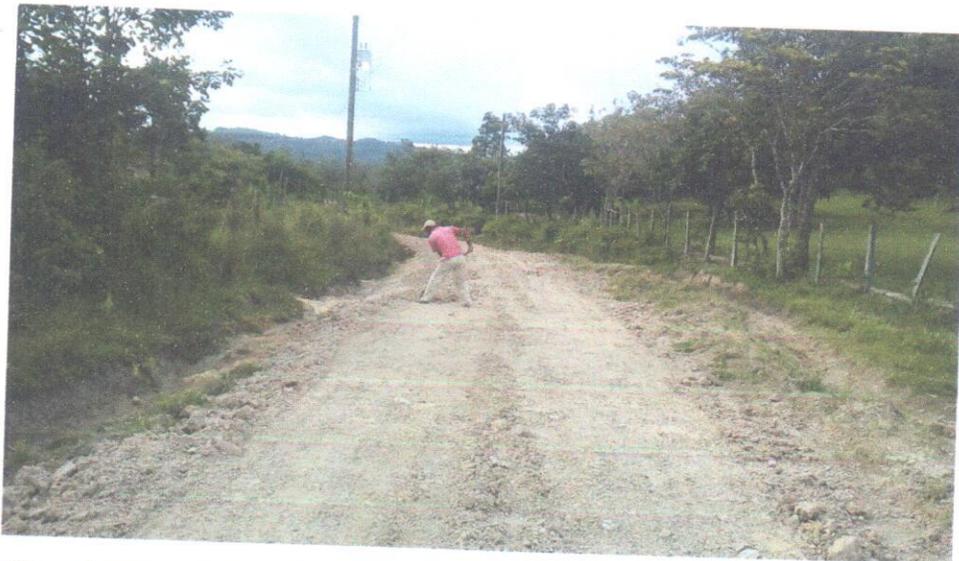
Se recopiló el material de la orilla de la carretera para ser aprovechado ya que ese mismo material sirve de apoyo en la zona afectada y no sea desperdiciado
