**REF: Expediente** 2016/SPE/0000400004 "Fortalecimiento de las Capacidades Institucionales de la Secretaría de Estado de Seguridad para la Lucha contra la Impunidad y Apoyo a la Transparencia", Reporte mes de Febrero de Proyectos y Contratos para Obras de Infraestructura Programa EuroJusticia

## INFORME ESTADO ACTUAL

### Avance al 6 de marzo de 2018

ADECUACION DE OBRAS DE INFRAESTRUCTURA DE LA OFICINA DELA DIRECCION DE POLICIAL DE INVESTIGACION LOS DOLORES, TEGUCIGALPA.

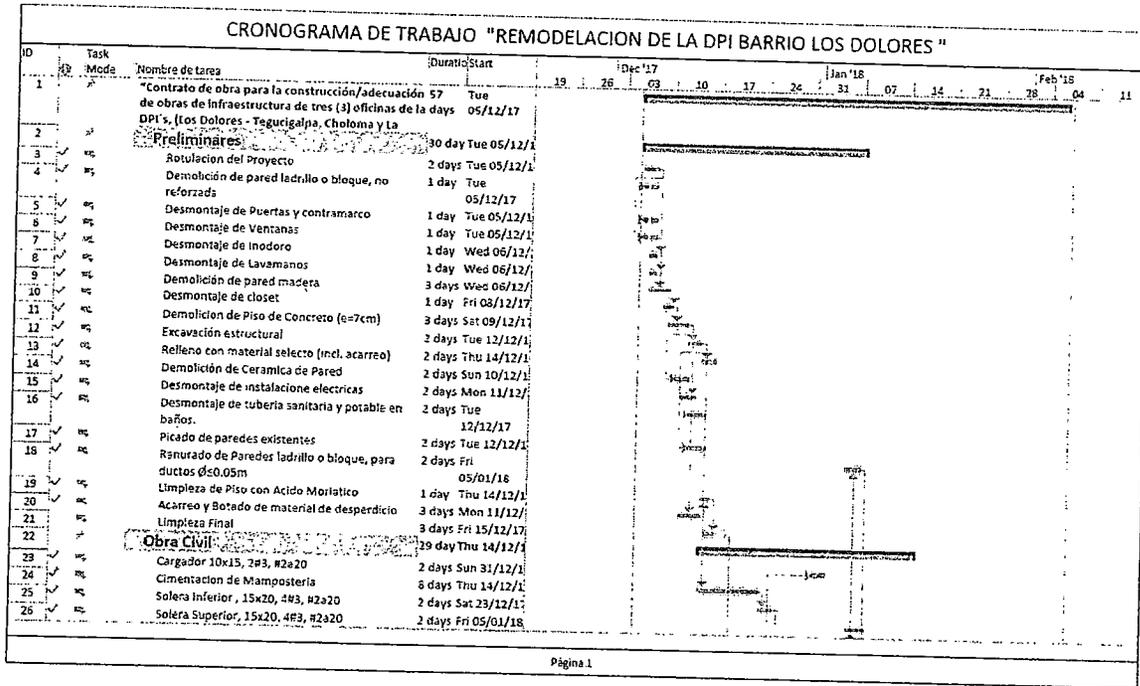
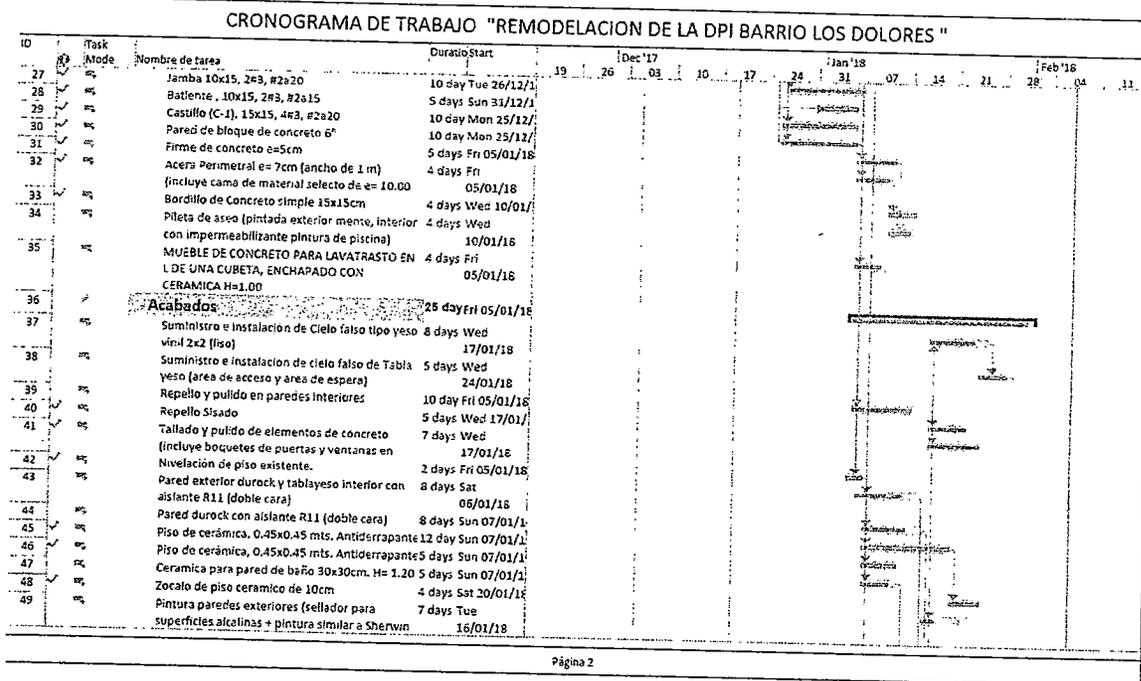
# ESTADO ACTUAL DEL PROYECTO

AL VIERNES 2 de marzo 2017

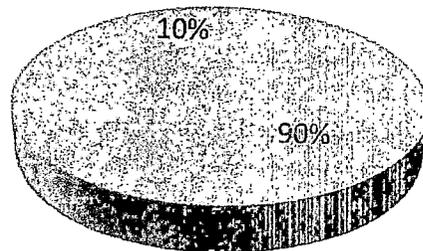
## AVANCE GENERAL DEL PROYECTO

Las correcciones de acabados detalladas en las observaciones deben corregirse a la brevedad para terminar los trabajos de pintura de la remodelación, la subsanación de estos detalles no afectara gravemente el cronograma del proyecto pues los avances oportunos a comienzos del año permiten la corrección de los detalles y terminar el proyecto en el tiempo estipulado. Se encuentra pendiente la instalación de transformador por estudios en proceso por parte de la EEH, a finales de esta semana comenzaran instalación de puertas y ventanas, quedando por último la instalación de los aires para la finalización del proyecto.

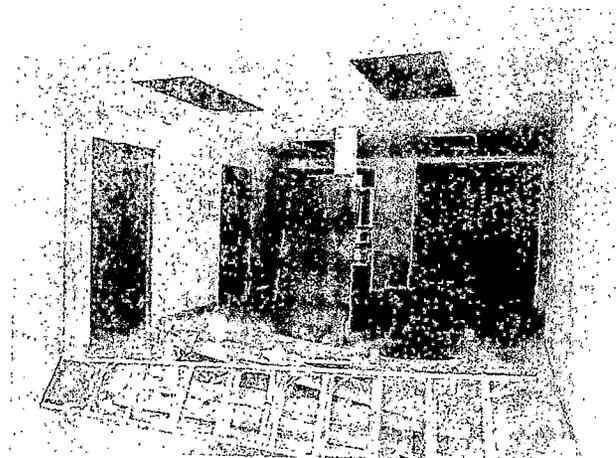
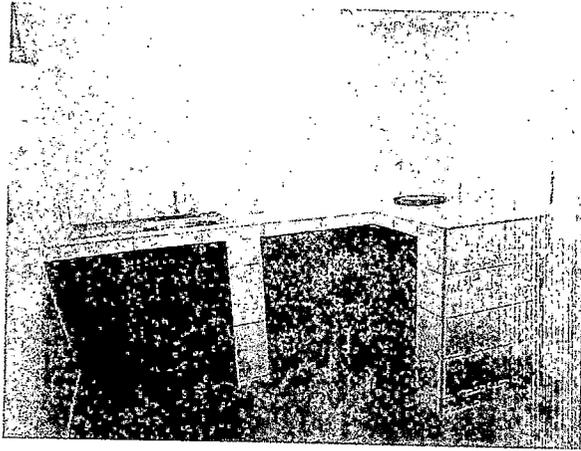
## REGISTRO FOTOGRAFICO

- Durante la visita se observó que el acabado de las paredes de tablayeso es inadecuado, en varios puntos se ha sellado la pared sin haber lijado las mismas antes, se aprecia una deficiente aplicación de masilla en algunas superficies, y en la pared que divide la bodega y archivo de la oficina del encargado se aprecia un fallo en la pared que requiere el arreglo de la misma, estos trabajos se están ejecutando a la fecha.

- Se necesita mejorar la instalación de la estructura de cielo falso en partículas del ángulo perimetral el cual se aprecia irregularidades en el mismo, estos detalles deben ser corregidos, correcciones en ejecución.

- El enchape de baños presenta gradas y algunas piezas aparentan estar huecas, estas deben ser cambiadas, trabajo en proceso de desinstalación de cerámica indicada.

- El enchape utilizado para la pileta y el mueble de cocina no es el aprobado además de estar mal instalado por lo que debe ser reemplazado en su totalidad, demolido el enchape de lavatrastos, pendiente el de la pileta.

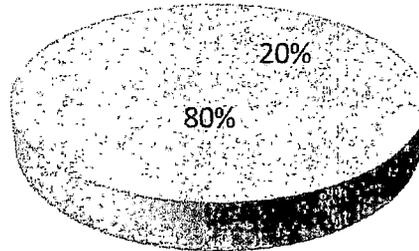
## AVANCE GENERAL DEL PROYECTO

A la fecha están en desarrollo trabajos en fachadas, fascias, aceras e instalación de ventanas de aluminio y vidrio, en el interior se está finalizando la instalación de paredes de tabla yeso y de cielo falso, se está evaluando el aumento de personal para la finalización de las obras en el tiempo estipulado.

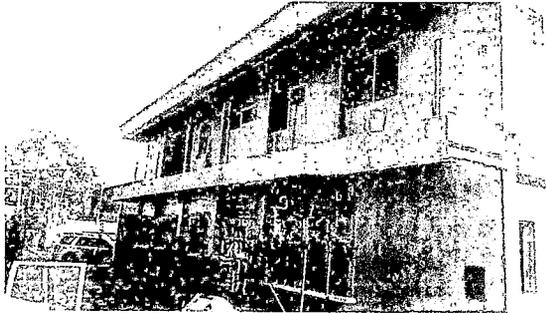
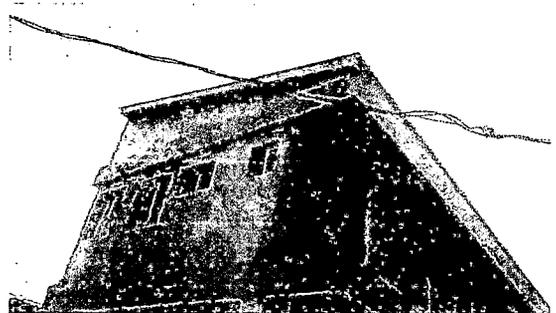
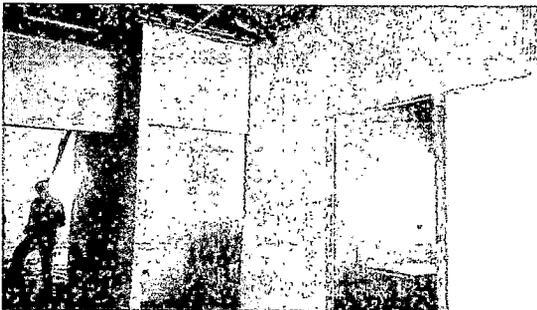
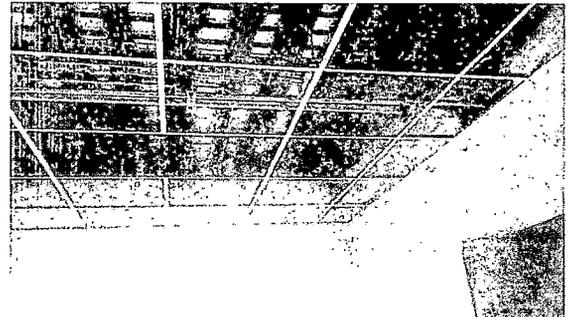
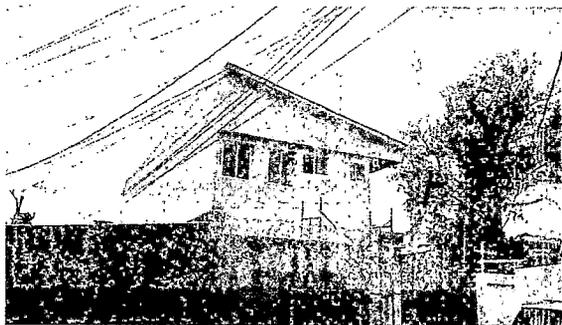
## REGISTRO FOTOGRAFICO

- Construcción de losa para generador eléctrico.
- Construcción de paredes de tabla yeso.
- Instalación de cielo falso.
- Instalación de ventanas.
- Construcción de fascias de Durock
- Construcción de aceras

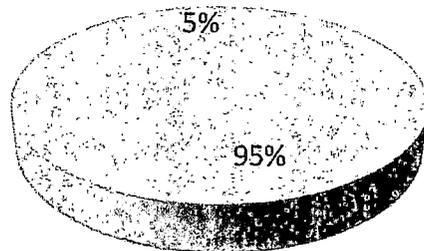
## AVANCE GENERAL DEL PROYECTO

Avance de obras en un 95%, terminando trabajos de pintura e instalación de ventanería, esta semana se comenzará con instalación de equipos de aire acondicionado, trabajos de fuerza y redes terminadas, obras exteriores en un 95%, se proyecta finalizar obras la próxima semana.

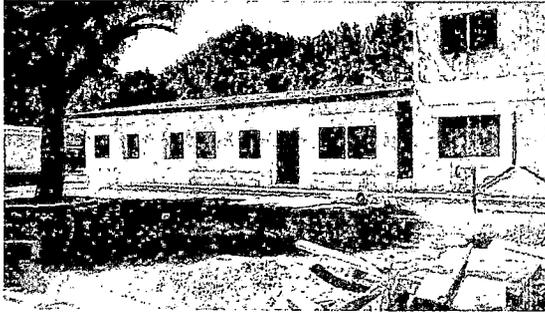
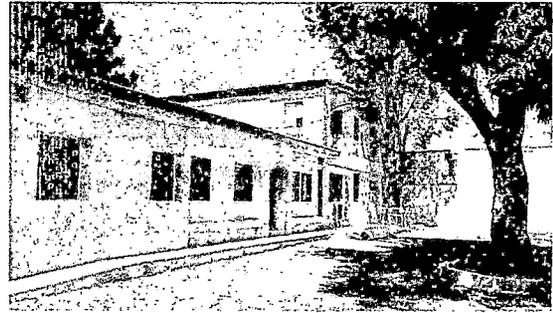
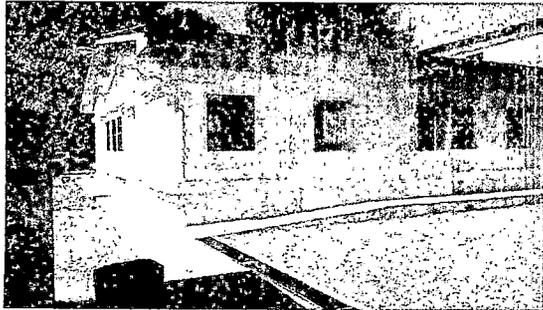
## REGISTRO FOTOGRAFICO

- En proceso de pintura de paredes.
- Esta semana se comenzara con instalación de equipos de aire acondicionado.
- Instalaciones de internet y redes finalizadas.
- Debe comenzarse proceso de limpieza de áreas externas.
